2003年7月18日
調査報告書第19/03

重大海難事故：

コンテナ船 機船“ヴィル・ドリオン”号 (VILLE D' ORION)
機船“トップ・グローリー”号 (TOP GLORY)

衝突事故

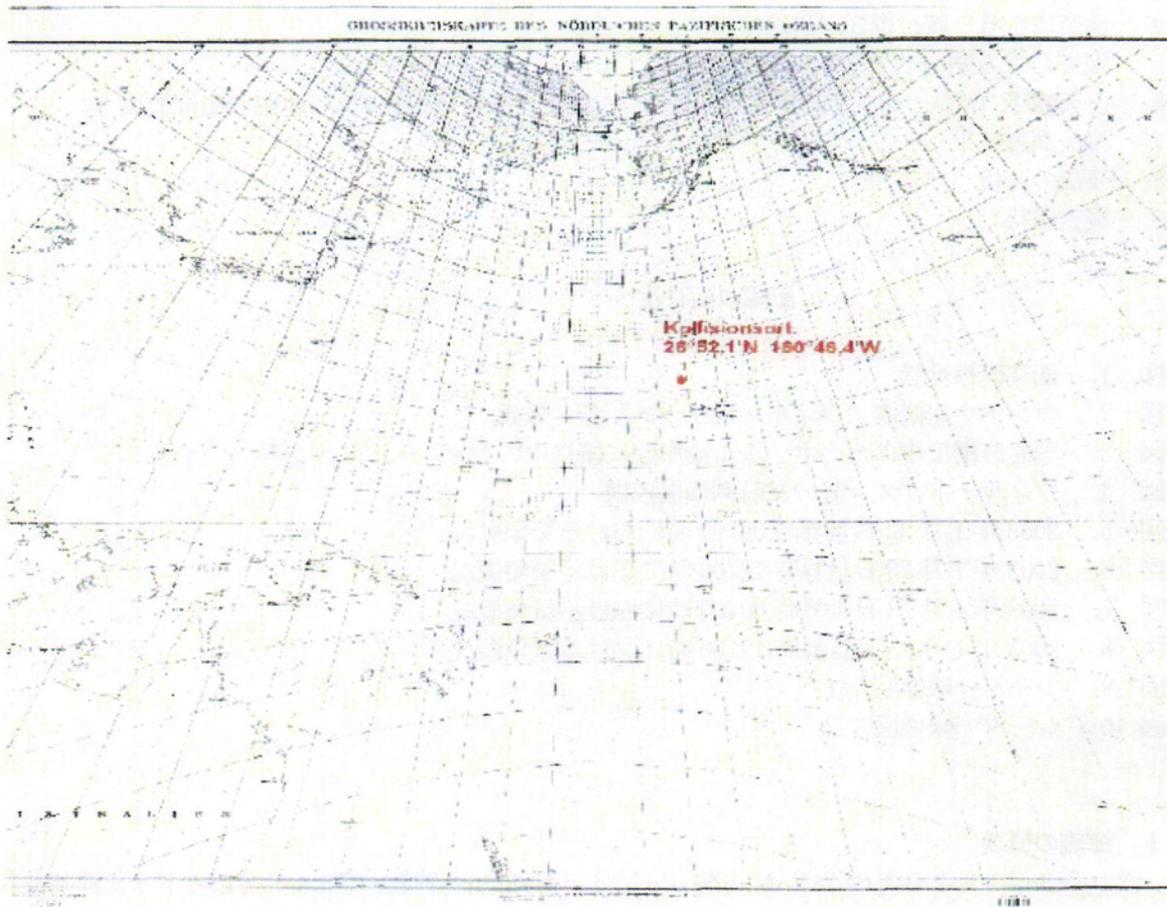
図1 衝突模様全景

国国旗を掲揚してアメリカ合衆国ロサンゼルス向け航行中の、コンテナ船 ヴィル・ドリオン号（IMO番号：9125619）が、中華人民共和国国旗を掲揚して明確でない発航港から航行中の、撤積み専用船トップ・グローリー号とハワイ諸島カワイ島の北北西約265海里となる、北緯26度52.1分西経160度46.4分の公海上で衝突した。

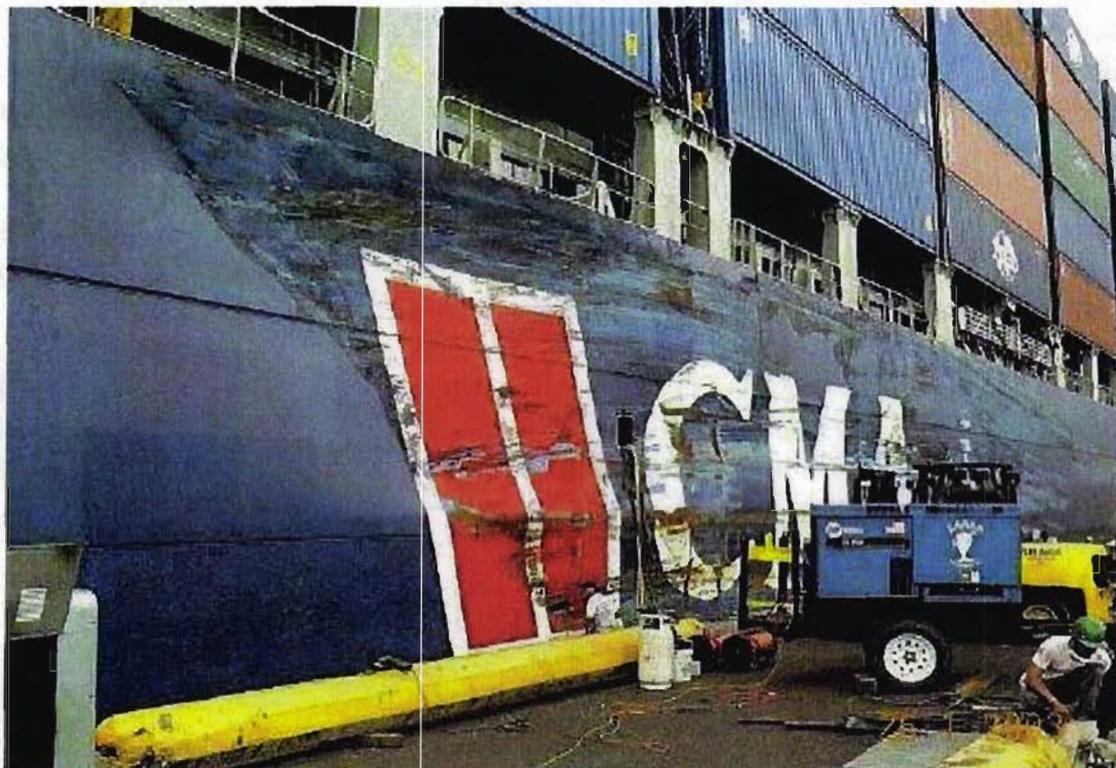
図3 緊急修繕工事のためにホノルル港岸壁に接岸中のヴィル・ドリオン号

2003年1月26日08時00分にヴィル・ドリオン号は、ホノルル港に入港し、左舷外板の緊急修繕工事施工のため1号岸壁に接舷した。

ヴィル・ドリオン号の緊急修繕工事は、2003年1月27日に完了し、本船は、米合衆国カリフォルニア州ロサンゼルス港に向け、ホノルルを出港した。本緊急修繕工事に関する合衆国沿岸警備隊による報告書は、MISLE船舶検査活動書一第1739972号に記録されている。
