2001年2月9日ハワイオアフ島近くでの合衆国海軍潜水艦 USS *Greenville* と日本機船
えひめ丸との衝突

NTSB/MAB-05/01

事件番号: DCA-01-MM-022
 事件種類: 衝突
 日時: 2001年2月9日13時43分ハワイの標準時(24時制)
 地点: ハワイ、オアフ南方9マイルの太平洋

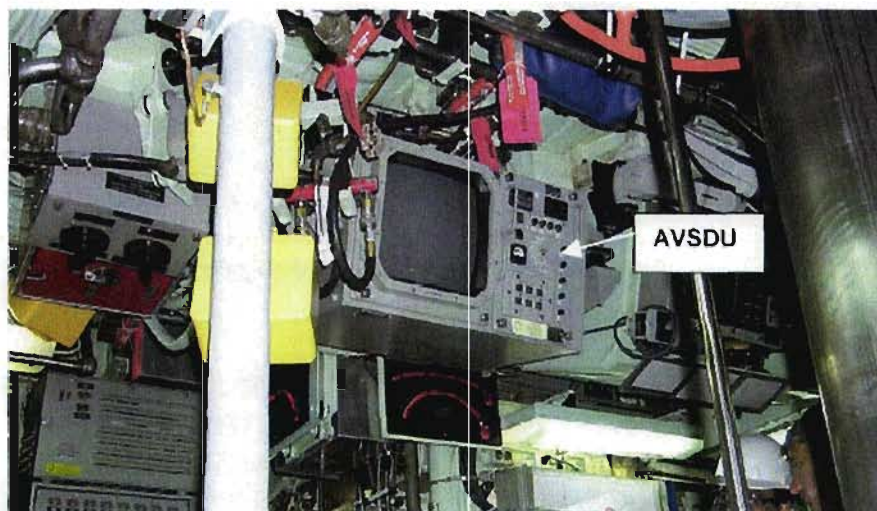
哨戒長(OOD-2)は、当直のために彼が発令所に入ったときにアナログ式信号映像表示モニター(図4)、AVSDUが動いていないことに気付いた。AVSDUは、ソナー室のモニターに表示される探知目標データを再復して、操艦士官が発令所を離れずに追尾中の船舶を監視できた。航海員はAVSDUが故障しているのに気づき、その状況をその日の朝、同艦が出港する前に艦長に報告した。しかし、ソナーリピータの不調は、同艦の航海を不可能にするような重大な機器故障の基準に入っていなかった。

図4. アナログ式信号映像表示モニター、AVSDUは、*Greenville*の潜望鏡台の近くに設置されているソナーリピータであった。事故当日、AVSDUは作動していなかった。(U.S. Navy photo)

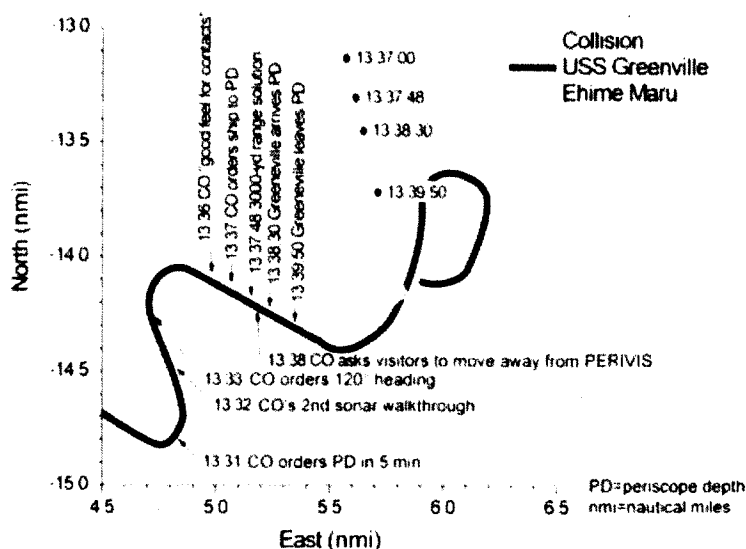
図8. Greenvilleとえひめ丸の航跡を示す作図。Greenvilleの航跡は1331時に始まる同艦の主要事実を注記している。えひめ丸の航跡は、対応する時間での同船の位置を注記している。

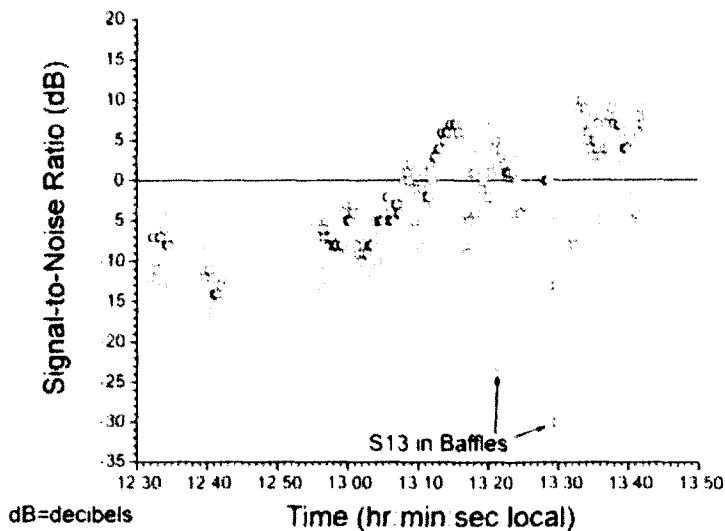
信号対雑音比(SN比)の増加 一方、ソナー室では、ブロードバンドスタック操作員が、同艦が高速航行していた間、S-13のSN比が「比較的高い」ことに気付いた。図9は、当委員会技術者が作図した衝突の日におけるGreenvilleのソナーシステムコンピュータによって捉ええられたS-13(えひめ丸)のSN比データを示す。

図9.探知目標のSN比の増加は目標が接近しているという兆候であるといえる。この作図では、各々は、Greenvilleのソナーシステムによって捉えられたS-13の信号を表す。図に示しているように、えひめ丸のSN比は、同艦が一時的にバップル領域にいた場合を除いて、時間がたつにつれて増加した。注:当委員会技術者によって作成されたこの図はソナー室のモニターの表示を示しているものではない。

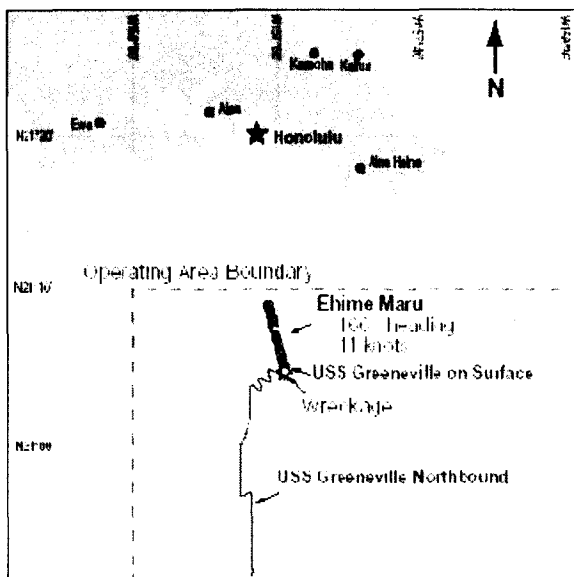
図 10. Greenvilleとえひめ丸との衝突はオアフ島(ハワイ)のおよそ9マイル南、 $21^{\circ} 05.5' N, 157^{\circ} 49.1' W$ の地点で発生した。点線は、同艦が指定された浮上航行海域を示す。

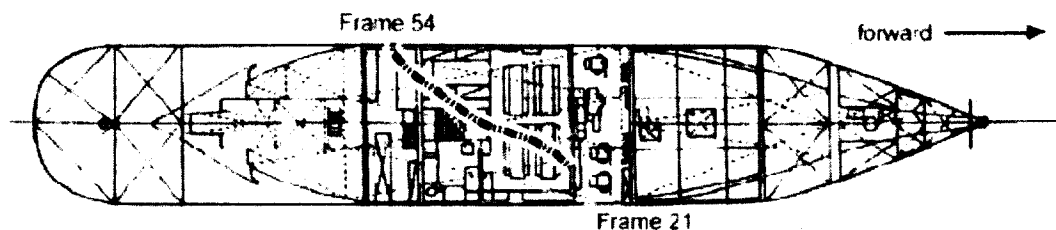
えひめ丸 同船船底の海中調査は、甲板室前方近くの右舷側船内を起点とする船体の亀裂を明らかにした(図 12 参照)。幅 2~3 フィートの亀裂は、機関室の左舷側外板で上甲板室前部の近くで終わっている。亀裂は機関室で、船底から 11.5 フィート(3.5 メーター)に垂直に喫水線マークまで延びていた。

図 12. ダイバーの報告によれば、えひめ丸の亀裂線はフレーム 21 番からフレーム 54 番まで二重底である同船の船底と内底を貫通してフレーム 21 番からフレーム 54 番まで延びていた。従って、亀裂は生徒休憩室、生徒休憩室への吹き抜け、機関コントロール室及び機関室に破損を生じさせていた。

亀裂は同船の船首から船尾へ及んでいて、生徒食堂、吹き抜け及び機関コントロール室の内底を裂いていた。そして亀裂は、*Greenville* の上部舵の大体の形とサイズに合致した垂直の切り口を残して機関コントロール室と機関室の間の隔壁を通過して進行していた。同艦の上部舵がえひめ丸の船体を切断したことによって、舵の垂直な輪郭は機関室の左舷側外板にも見ることができた。切断線は、数箇所の二重底を裂いていた。これには、船首から船尾にかけて機関室の2番燃料油二重底(右舷)、3番燃料油二重底タンク(右舷及び中央)及び4番燃料油二重底(左舷)が含まれる、二重底が切断されていた。機関コントロール室と生徒食堂の内部及びコンピュータ室左舷側の垂直階段の損傷は、この調査中に視認できた。この開かれていた垂直階段が急速に同船の上甲板まで浸水をもたらした。

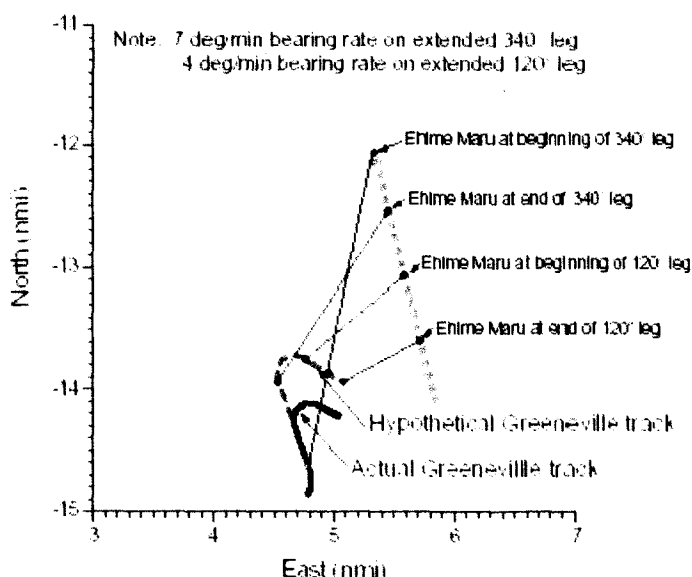
針路変更の艦長命令は、海軍の航行手順が目標運動解析(TMA)に定めている3分より短い2分未満(13時31分36秒から13時33分03秒まで)間、340度の航区にGreenvilleを定針させていたことを意味した。より重要なのは、同艦が120度に針路変更する前25秒未満の間に一定の速度と針路(340度への)にあったことである。バップルそらせの回頭が13時35分頃に終了した。しかし、艦長は次に、13時36分45秒時に潜望鏡深度に浮上するように命令した。その結果、彼は、良好な目標運動解析(TMA)を可能にするために340度の航区、120度の航区のいずれでも十分定針していなかった。これは重大な過ちである。

当委員会は、適切な目標運動解析(TMA)を可能なものとするために340度と120度の航区をそれぞれ3分まで拡張した、仮定的なGreenville航跡を作図した。図15は実際のGreenvilleの航跡上に仮定した航跡を重ねている。図で示されているように、実際の航跡の急速な針路変更は、探知目標のコースの正確な識別に必要な方位変化率の変化を生じさせなかった。

図 15. 3分間の航区で計算したGreenvilleの実際の航跡及び仮定した航跡とえひめ丸方位の比較
