「富山海」号と「GDYNIA」号の衝突事故調査報告
(翻訳原稿)

2003年5月31日

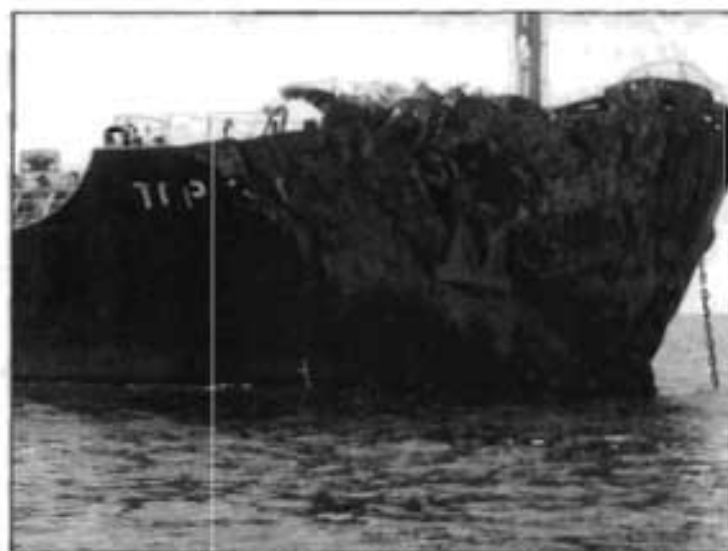
2003年1月23日早朝、視界不良と悪天候の中で、香港籍船舶「トップ・グローリー号」とドイツ国籍船「ヴィル・ドリオン号」が、ハワイ諸島カウアイ島の北北西約260海里的のぼ北緯26度52分西経160度47.5分の地点で衝突した。この衝突によって、「トップ・グローリー号」は船体船首部を損傷し、「ヴィル・ドリオン号」は船体中央部左舷の外板を損傷した。乗組員に負傷者はいなかった。

図2：衝突後の「トップ・グローリー号」の写真

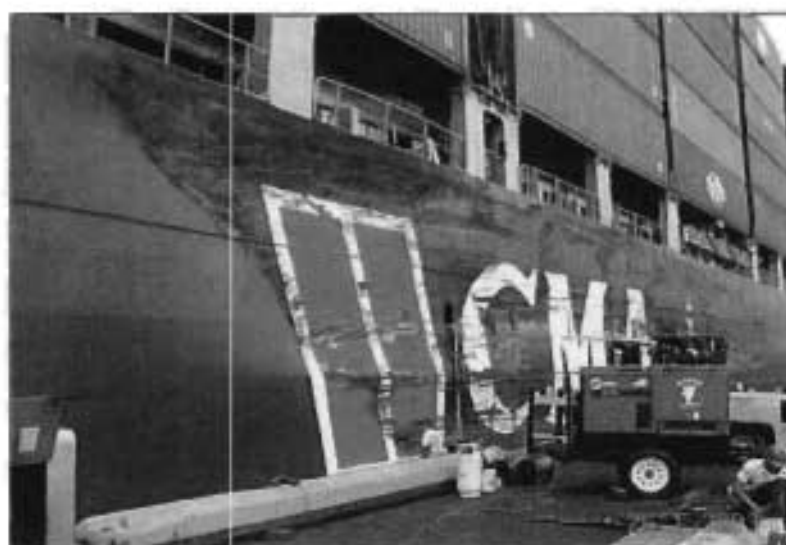
図3：衝突による「ヴィル・ドリオン号」の損傷

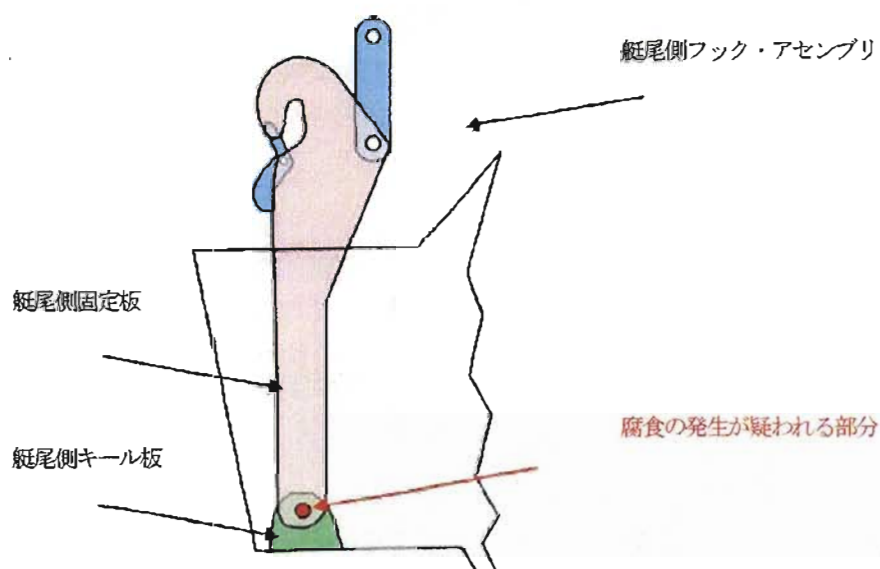
- a. 固定板に腐食による損耗が生じていた可能性がある。右舷側救命艇の固定板の状態を調べたところ、装着点付近において固定板に腐食と損耗が進行している様子が観察された。
- b. 両舷の救命艇は受台から外れた状態でダビットに格納されていた。その結果、救命艇のフック・アセンブリと固定板は常に激しい変動性の応力にさらされることになり、特に荒海の激浪によって受ける応力は相当厳しい負担であったと考えられる。加えて、直接応力と疲労応力の相乗により、艇尾フック・アセンブリと固定板にかかる負荷はさらに増幅されたものと考えられる。
- c. また固定板自体も、固定ボルト付近で腐食が進んでいた可能性がある。固定ボルトはフィット・ボルトではなく、全ねじボルトであった。したがって、固定ボルトと固定板下部との接触面における腐食の発生が可能性として考えられる。
- d. 金属に隠れた瑕疵があり、それが長い期間に亘って組立構造を脆弱化させた可能性も否定できない。本事故では亀裂の発生が疑われるが、救命艇の着水操作中に艇が過酷に扱われたことによって過剰な応力が発生し、それによって亀裂が生じた可能性がある。亀裂は、ある一定の時間をかけて、部材を収縮させた時やさまざまなレベルの応力を交互に受けた時などの機会を捉え、材質全体に亘ってゆっくりと確実に進行する。亀裂によって構造全体が脆弱化し、その結果、構造の破断ないしは破損に至ったものと推測される。

2.3 固定板は、点検口の付いたガラス強化プラスチック製のコンパートメントの中に設置されていた。通常、多くの船舶は船尾トリムの状態を維持しながら航海するため、雨水、海水あるいは結露などが随時船尾コンパートメント内に集積する可能性があり、この場合、条件的に腐食が発生しやすくなる。

固定ボルトと固定板下部との接触面における腐食の発生

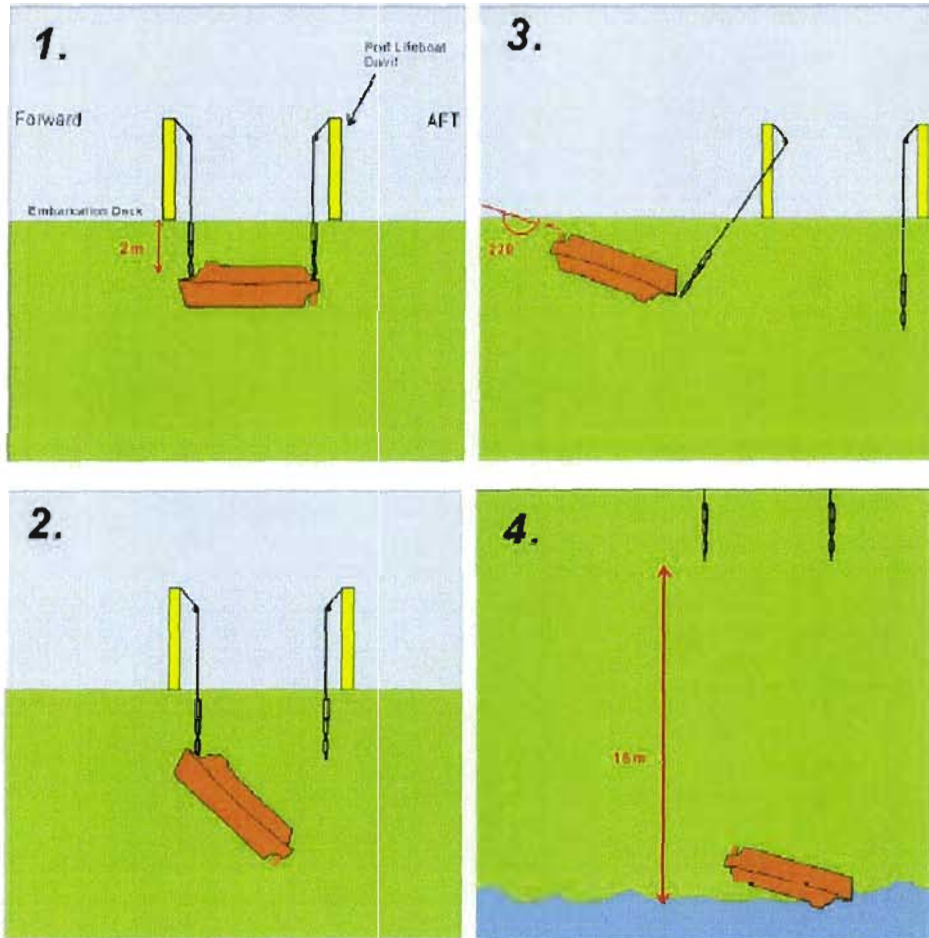
舷側救命艇が海底に落下するまでの推移

1. 三等航海士が左舷側救命艇内部の遠隔制御ワイヤを使って艇の着水を開始した。
2. 左舷側救命艇が2mほど下降した時、艇尾部が外れ、艇は艇首側フックを軸にして振り子状態で前方にスウィングした。
3. スウィングが約220度の頂点位置に達したとき、艇首側フックが外れ、左舷側救命艇は天地逆の状態で水面に向かって落下し始めた。
4. 左舷側救命艇は約16mの高さから海中に墜落した。

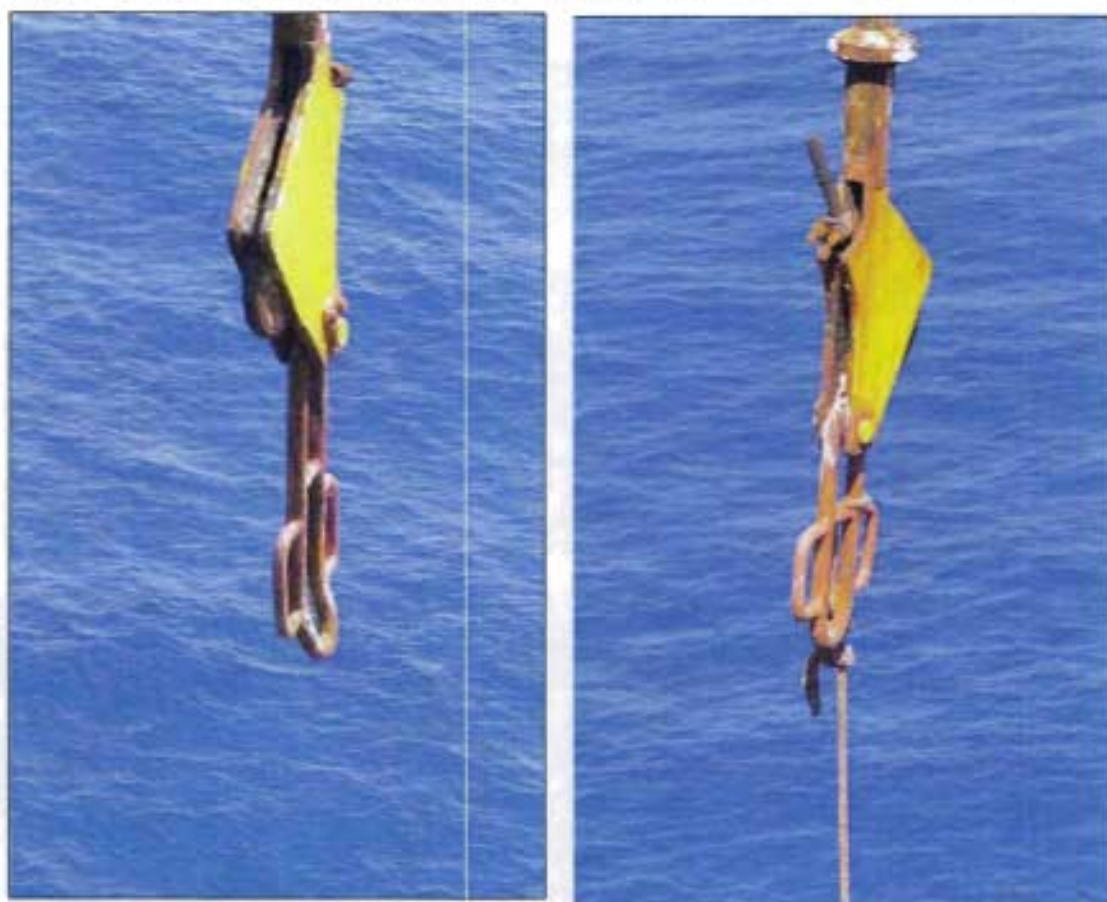
図12：事故後における救命艇の艇首側フックと艇尾側フックのサスペンション・リング

ロウランズ・グレース号船上での調査中、調査官は救命艇の揚艇索の検査を行った。艇首側揚艇索の端部に装着されたサスペンション・リング（長尺リング）は、通常の状態ではフックに装着されていたが端部が僅かに屈曲していた。サスペンション・リングもまた揚艇索に装着された状態であったが、見たところ損傷ないしは変形等はないようであった（図12）。ダビット及び両揚艇索についてはそのほか特に重要な発見はなかった。

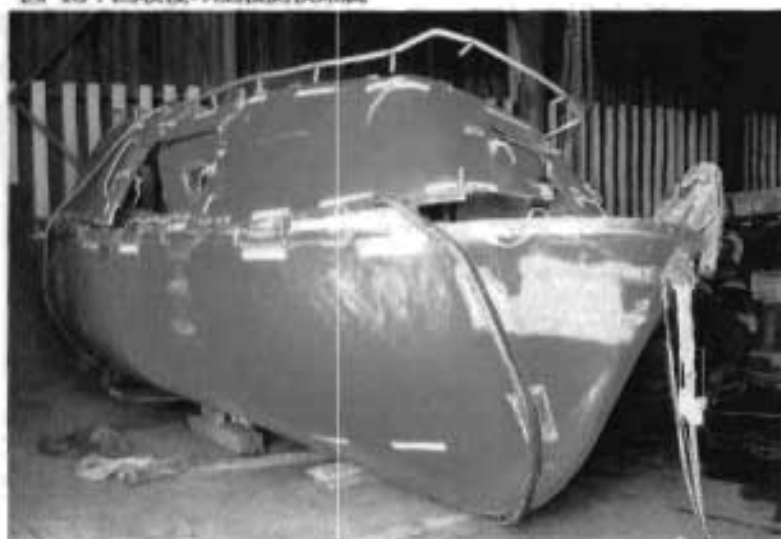
図13：回収後の左舷側救命艇

回収後陸上施設に搬送された左舷側救命艇の調査は、ポートヘッドランドで行われた。救命艇は至る所を損傷しており、特にキャノピーの状態がひどく、亀裂が無数に走って所どころ部品が消失しているほか、船体部からはほぼ完全に切り剥がされた状態になっていた(図13)。艇首側フック部近辺にあった前部デッキは完全に消失していた。救命艇の艇内には、海面に衝突した際の衝撃でバラバラになった残骸物、発泡浮力材及び機器類等があふれていた(図14)。

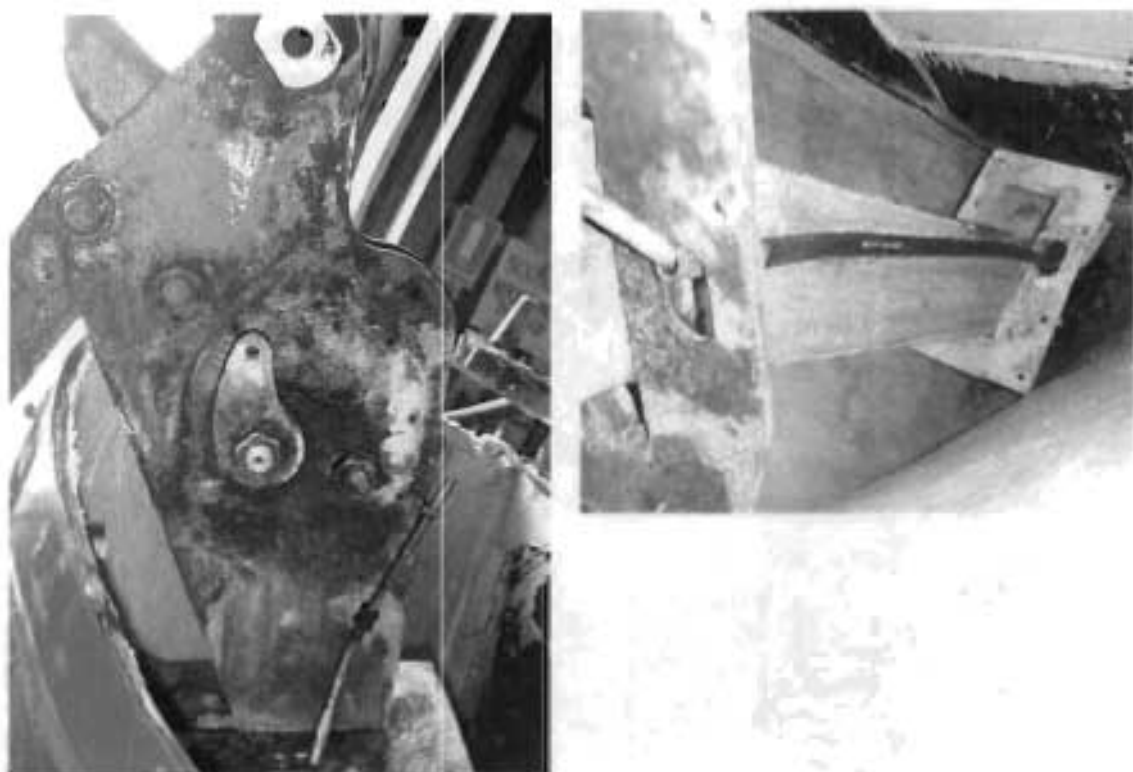
図 14 : 艇首側フック及びキール・ブロックと艇首側フックの連結部

オンロード離脱システムの調査は、「発見された時のまま」の状態で行われた。オンロード離脱システムが発見された時、作動装置は完全リセット・ポジションの状態になっていた。安全ピンが所定の場所に挿入され、水圧ロックング・レバーはロックド・ポジションになっており、両フックの作動四分円は同レバーの下方でリセット・ポジションにロックされていた。艇首側フックはトリップ状態になっており、クレビス継手は作動ケーブルと作動レバーの間に位置していたが作動レバーのハウジングは消失していた(図14)。

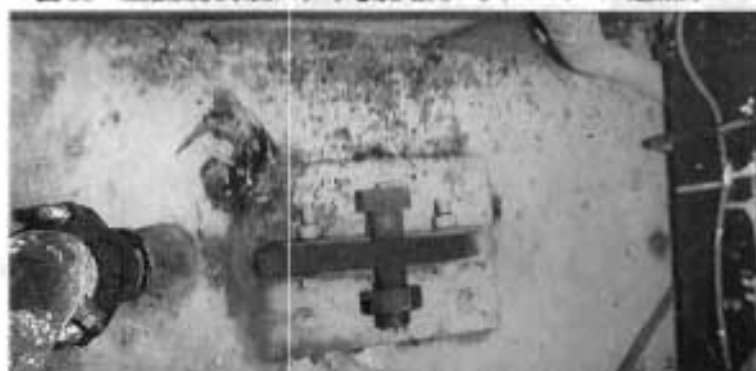
図 15 : 左舷側救命艇における艇尾側フックのキール連結部

艇尾側フック・アセンブリは、キール・ブロック及びキール支柱をキール・ブロックに固定した状態でのボルトを抜き完全に消失していた(図 15)。後部デッキは構造的には無傷で、損傷した作動ケーブル端部も通常的位置にあり、開口を通してデッキ上に通じていた。(フック装置の位置決め用トッププレートは、救命艇の回収作業中に外れてしまったため、写真には載っていない)

事故の後艇尾側フック・アセンブリは回収されていないが、キール・ブロックとキール支柱をキール・ブロックに固定していたボルト（ナットと割りピンも含めて）が無傷で残った事実から、艇尾側フックのキール支柱は明らかにキール・ブロックとの連結部において破壊されたと判断することができる。この艇尾側フックのキール支柱の破壊が事故を引き起こす発端となったが、各方面の証拠から判断して、キール支柱破壊の原因は腐食による損耗であった可能性が極めて強い。右舷側救命艇のキール支柱の状態から、キール支柱の装着点においてキール支柱に腐食と損耗が進行している様子が観察された（図 21 及び 22）。左舷側救命艇の艇首側フックのキール支柱の 1 つにも、右舷側救命艇の支柱に比べて状態は格段に良いものの、かなりの量の腐食損耗が認められた。測定した所、キール・ブロックのボルト穴の隣接部における腐食は約 4 mm に達しており、これは厚さ 15 mm のキール支柱の 25 パーセントに相当する。

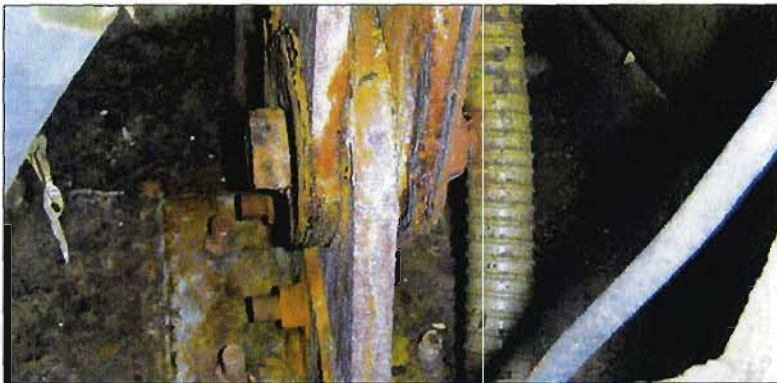
図 17：右舷側救命艇における艇尾側フックのキール連結部

10月12日、埠頭に停泊中のロウランズ・グレース号において、右舷側救命艇の調査が、前部コンパートメント及び後部コンパートメント内部のオンロード離脱フックのキール支柱とキール・ブロックの連結部を中心に行われた。フック・アセンブリは艇首側、艇尾側共、キール支柱とキール・ブロックとの連結部付近の広い範囲でキール支柱に剥離性の腐食と損耗が生じていた(図17及び18)。この時ステータスを調査した船級協会検査員の見積もりでは、損耗は25パーセント程度にまで達していたという。また、キール支柱には、過去に腐食を抑制するための塗装が行われた跡が見られた。検査時、前部コンパートメント及び後部コンパートメントはいずれも乾いている状態であったが、両側のキール支柱の状態から、絶えず上部デッキからの水滴がキール支柱に流れ落ちていたことが推察された。

右舷側救命艇のキール支柱の腐食は広範な範囲に及んでおり、比較的長い期間に亘って形成されたと考えられる。当初は、塗料に傷がついた部分や塗料が分解した部分（たとえば、支柱を貫通する固定ボルト部分）においても、キール支柱表面の亜鉛メッキ層によって軟鋼板は保護されていたものと思われる。しかしキール・ブロック連結部付近の支柱の表面にメッキされた亜鉛も結局はすべて消費され、その時点を境にして、一切チェックがなされないまま同付近に腐食が進行したものと推量される。また腐食は、亜鉛メッキ層の消費の進行に伴って徐々にキール支柱を侵食したと推察され、この現象は特に右舷側救命艇の各フックのキール支柱各一において顕著であった。

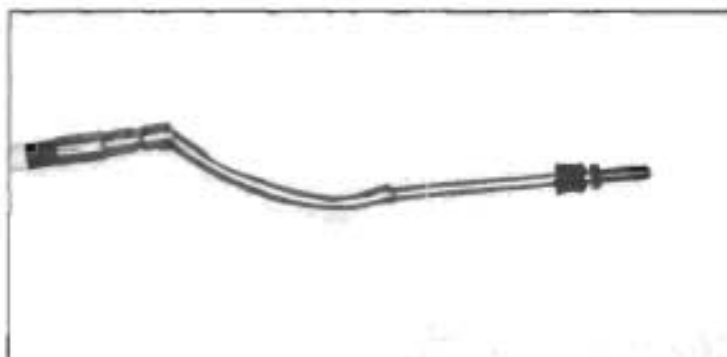
図 19：艇首側フックの作動ケーブル端部

作動ケーブルのフック側端部は大きく屈曲しており、屈曲部の内径に沿って一連の圧痕が認められた（図 19）。艇首側フックのキール支柱が前部デッキに接する部分の取付板ではキール支柱通し穴の上板とウィットネス・マーク部分に湾曲が認められた（図 20）。

さらに具合の悪いことに、作動ケーブルが取付板（すでに緩んだ状態になっていた）の「ネズミ穴」を通過する部分で損傷を負った。ケーブルの同部分は、フック装置が前方向に回転した時に反り返った取付板下板か、又は上下両板に挟まれたデッキ部分の作用によって屈曲したものと推定される。

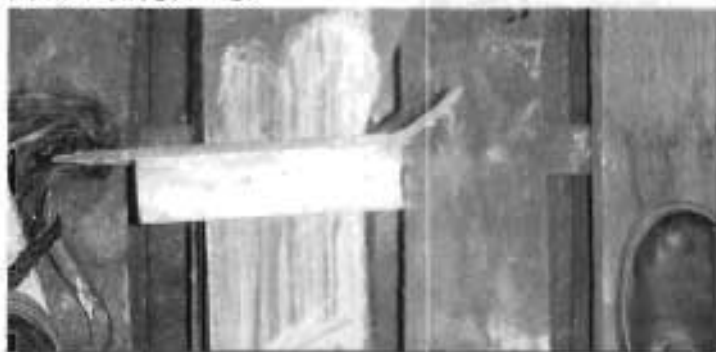
図 20：取付板の上板

- ・ 前部デッキが破壊された時、取付板をデッキに固定していたねじは剪断され、下板は完全に抜け落ちたか、あるいはより現実的な可能性として（後端部の下に）反り返ったものと思われる。この時、位置決め板の上板前端部はフック・アセンブリが艇首方向に引っ張られると同時に上部に湾曲した。

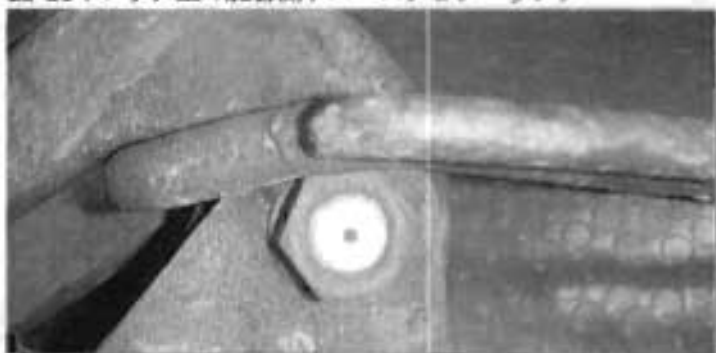
図 21：フック上の艇首側サスペンション・リング

艇首側サスペンション・リングはフック側端部で 10 度ほど屈曲し、屈曲部の内径に沿ってウィットネス・マークが認められた。サスペンション・リングをフックに再装着して（通常のローデッド・ポジションから）約 45 度回転させると、ウィットネス・マークはメイン・ピボットピンのヘッドとナットの位置に一致した（図 21）。この事実は、サスペンション・リングがメイン・ピボットピンのこれらの部品に強く接触していたこと（そしてその結果湾曲したこと）を示している。

測定の結果、メイン・ピボットピンとサスペンション・リングとの最初の接触は、救命艇の艇尾が（艇首側フックを支点に約 35 度回転して）水平面から約 4.5 メートル下方まで落下した時に生じたものと推測された。

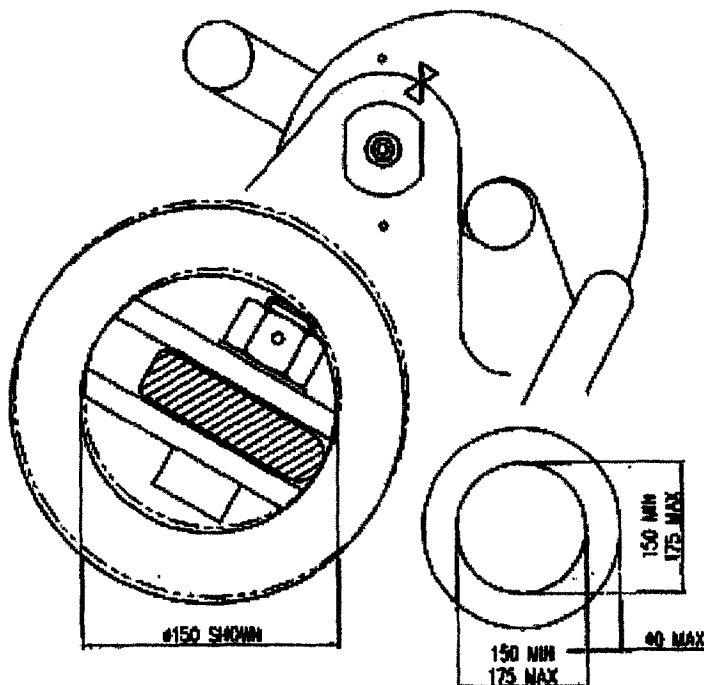
図 22 : 救命艇メーカー推奨のサスペンション・リング

ロウランズ・グレース号の救命艇の揚艇索には、細長い長円形状のサスペンション・リングが装着されていた。リングは内のり長さが 480 mm、内のり幅が 65mm であった。リングの形状から、同リングがフックのピボット・ピンを支点に艇子の役割を果たし、事故時に艇首側フックに加えられた開口力をさらに増幅させたものと推定される。これによる荷重の増加が、艇首側フックの破壊に関して少なくともその原因の一部を担っている。

オンロード離脱システムのメーカーによって能力 5 トンのタイタン・オンロード離脱システム用に指定されたサスペンション・リングは、内径 150 mm から 175 mm の範囲内のサーキュラー・リングである。このサイズは、ロウランズ・グレース号で発生した状況と類似した状況が生じたときに、サスペンション・リングがメイン・ピボットピンをクリアし、ピンが艇子となってフックにかかる開口力を増幅させる結果にならぬよう配慮して決定されたものである (図 22)。ロウランズ・グレース号の救命艇のダビットにオンロード離脱システムのメーカーが指定したサスペンション・リングが装着されていたとしたら、艇首側フックにかかる開口力は著しく減じられていたはずで、さすれば事故当時の荷重がかかってもフックが破損することはなかったものと思われる。

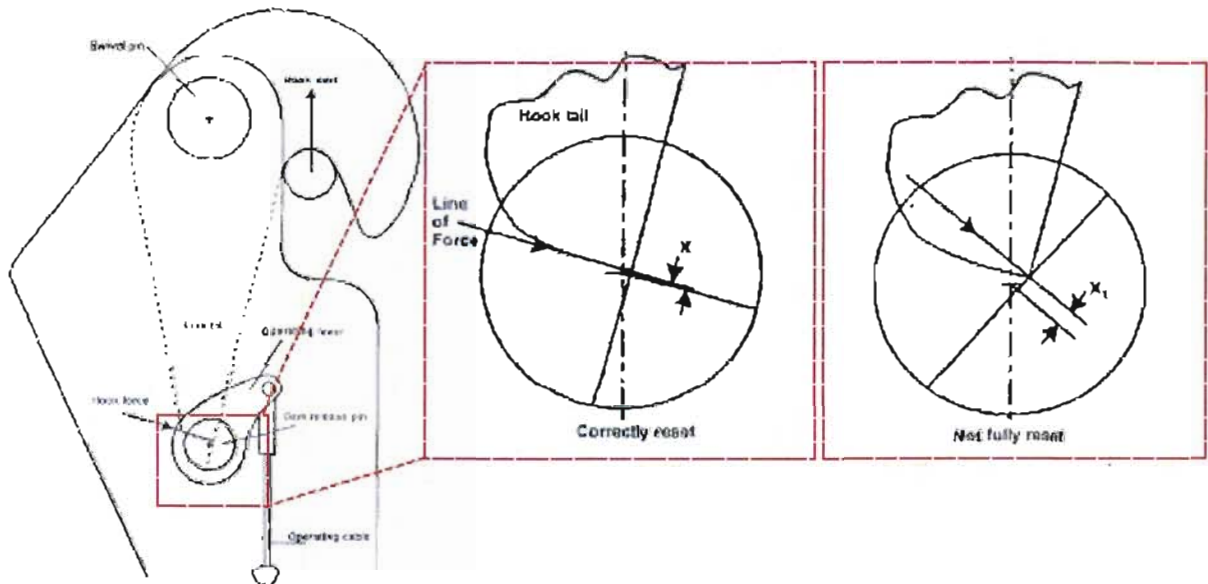
図 23：フック・ロッキング装置及びカム・リリースピンとフック・テールの接触の状況

ロウランズ・グレース号の左舷側救命艇の前部デッキが破損した際に艇首側フックの作動ケーブルが屈曲した時、フックを閉鎖状態に保持していたカム・リリースピンが僅かに回転し X が X1 になった。これによってカム・リリースピンにおける回転モーメントは一挙に上昇した。作動ケーブルには、（ケーブルのもう一方の端部の作動装置はロックされたままの状態であったため）大量の負荷を受けたフックから新たに伝達されてくる力を支えられるほどの剛力は残っていなかった。カム・リリースピンはさらに回転し、結局フックは開口せざるを得なくなった。

カム・リリースピンによってフックのロックを行う方法を探るシステムは、リセットが不十分な場合や装置の部品が磨耗しているような場合に、ロック・システムが自然に解除されやすい欠点がある。そうした理由から、他の救命艇事故においても同種のシステムが事故の要因の一つとなっており、同システムに全耐用期間を通じて十分なフェールセーフ機能（多重安全機能）を付与するための設計変更を行うことが急務となっている。これらのリスクは、十分な能力を持った乗組員が適切な保守と正しい操作を行うことによって軽減することができるが、長い間装置を使用するうちにはメーカーが指定しているような方法で操作や保守が行われない事態も生じると考えてしかるべきであろう。
