鋳物の内部欠陥検査／完了報告

2022/3/15

株式会社 日立ニコトランスミッション
大宮事業所 品質保証部

鑄造品等表面欠陥 検査技術開発活動報告書

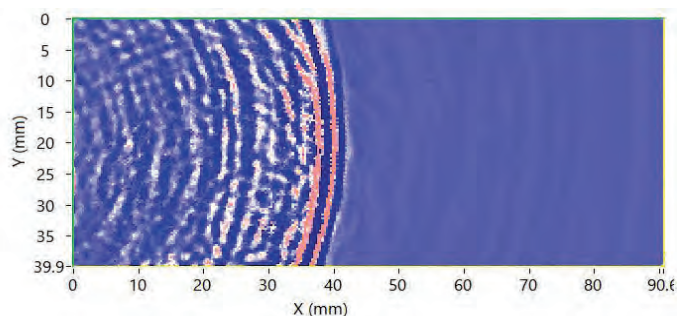
テストNo.8
側面①左側

外周から1mmずつ加工
欠陥は認められず

波紋は表面の凹凸か極めて表層近くの欠陥で加工により削り取られたと考える。

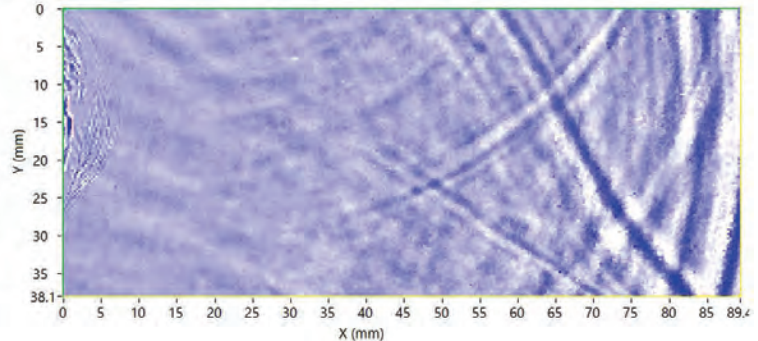
テストNo.14

- 欠陥の部位には明確な波紋は確認できなかった。
→波形が不適切(オーバスケール)
電圧のレンジの適正化が必要
- 小さな波紋は表面の凹凸か小さいピンホール

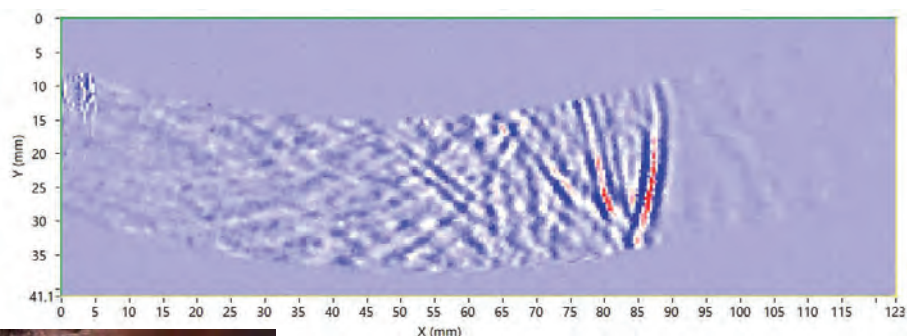
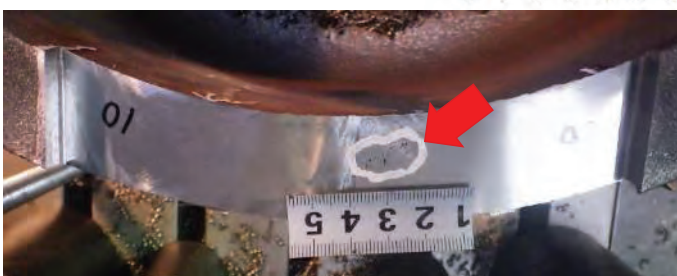
テストNo.2

- 最初の波紋は前進波通過直後であり表面の凸凹と考える。
- 欠陥の位置は後の分散波紋の位置と概ね一致している。

内部欠陥1ヶ所確認

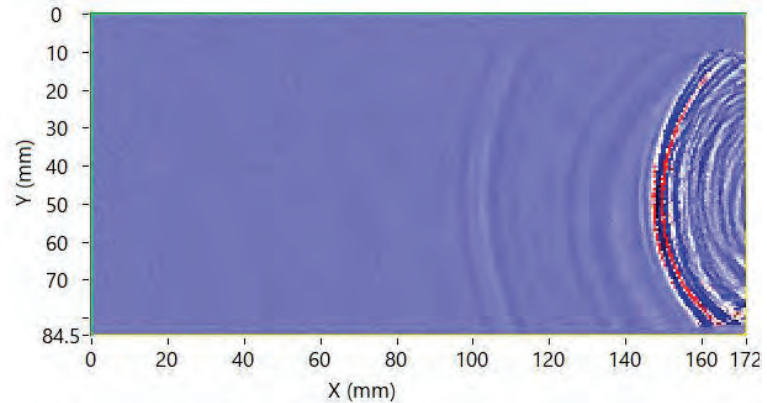
加工の結果

明確な波紋なし

外周から0.5mmその後1mmずつ深さ
25mmまで加工、欠陥は認められず
(素材肉厚: 約40mm)

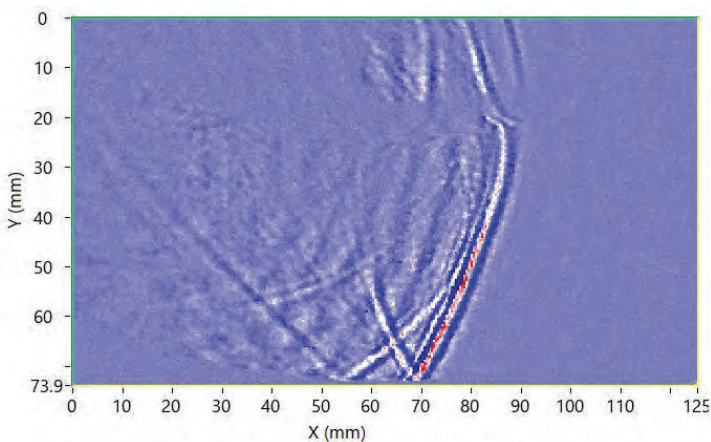
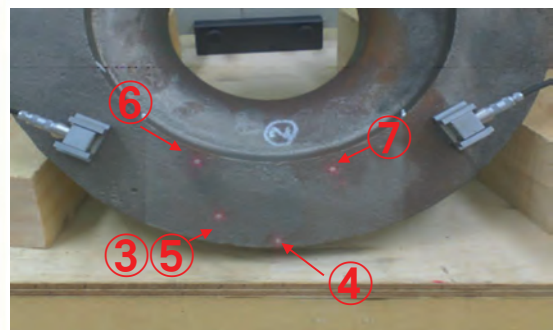
テストNo.13部位②
(9/30 13:29)
センサ: 射角1MHz70度

欠陥と思われる波紋5ヶ所(③⑤はほぼ同位置)を確認

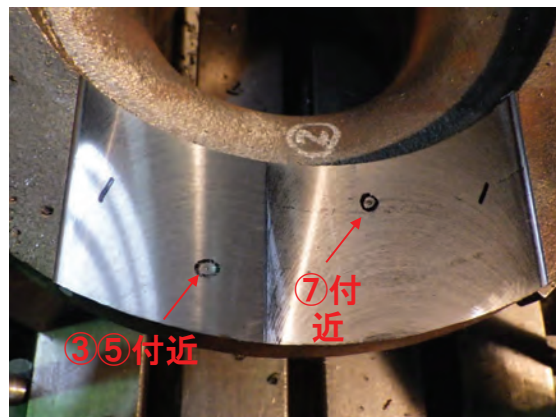
深さ15mmまで加工
深さ1mmで欠陥を2ヶ所確認

欠陥位置	検出深さ [mm]	検出
③	1	○
④	—	×
⑤	1	○
⑥	—	×
⑦	1	○

検出できなかった部位については下記の可能性あり

- ・エッジ部の反射エコーを欠陥波紋と見間違えた
- ・1mmの加工代で削り取られた

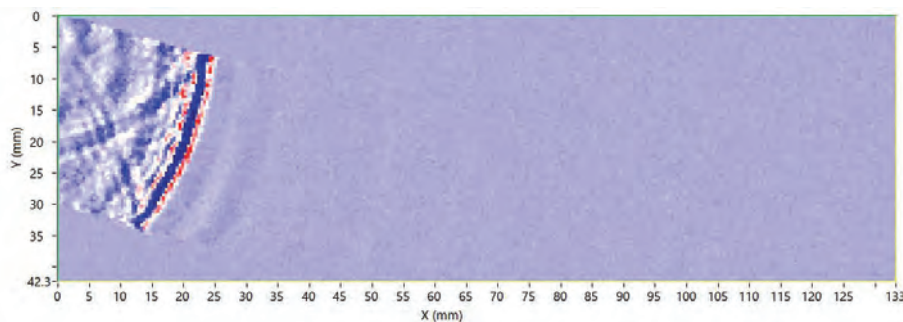
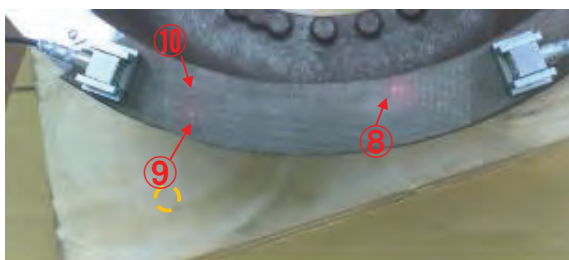
テストNo.17 部位①
(9/30 14:46)
センサ:射角1MHz70度

欠陥と思われる波紋3ヶ所確認

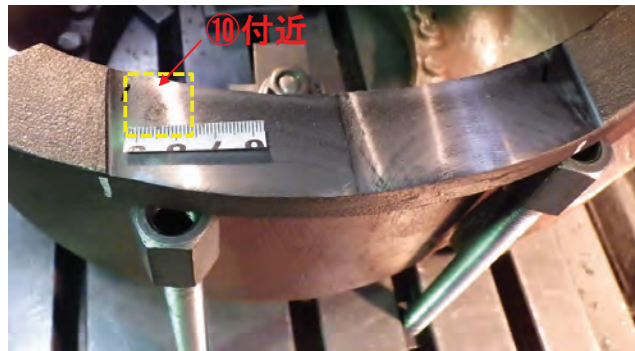
加工の結果

深さ12mmまで加工
深さ1mmで欠陥が1ヶ所確認

欠陥位置	検出深さ [mm]	検出
⑧	—	×
⑨	—	×
⑩	1	○

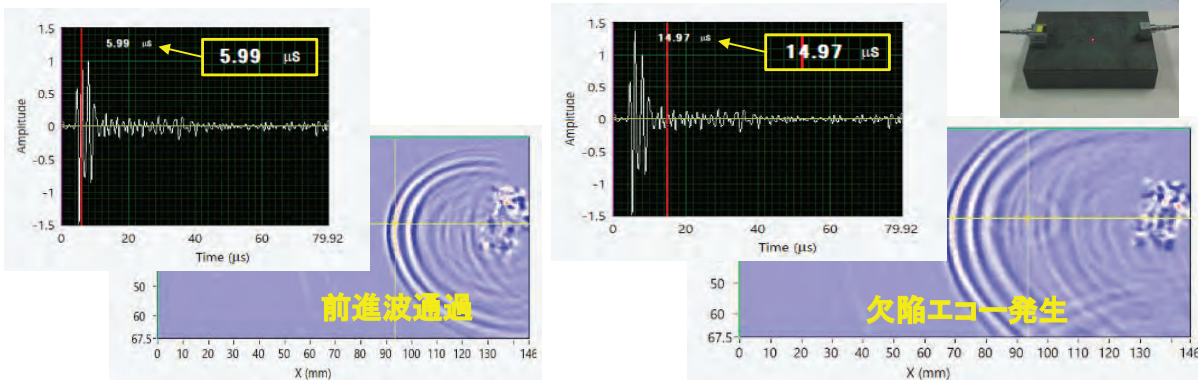
$$\text{欠陥深さ} = ((14.97 \mu\text{s} - 5.99 \mu\text{s}) / 2) \times 3200\text{m/s} = 14.4\text{mm}$$

計算深さ: 14.4mm (音速3200m/sの場合)
実際の深さ: 20mm

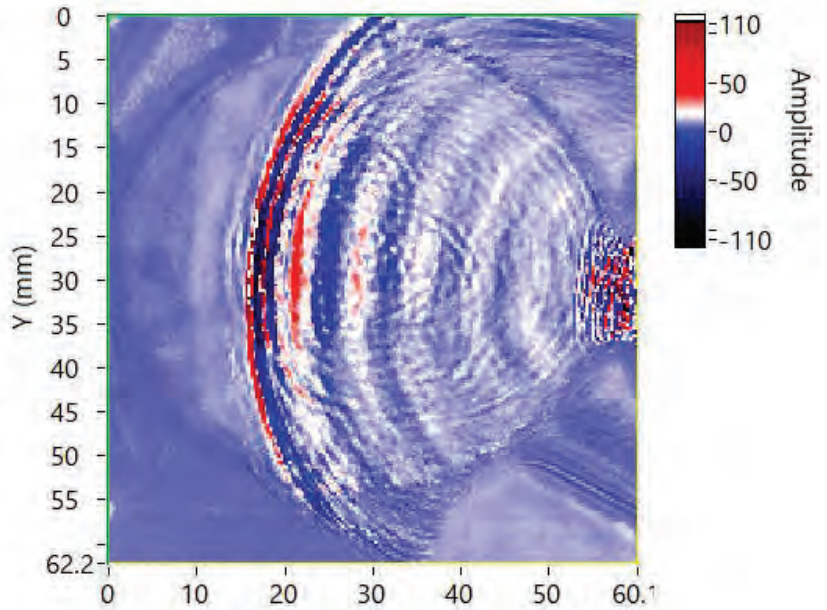
NO.3 1/27 13:49

波紋多数(細かい欠陥あり?)

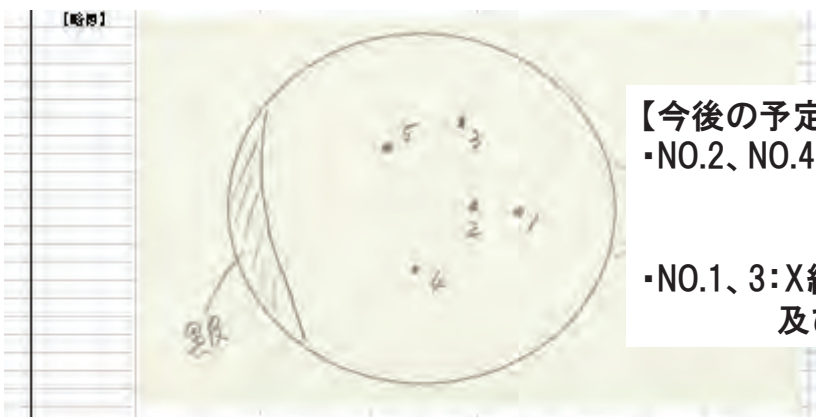
識別NO.	1	2	3	4	5	6	7	8	9	10
欠陥有無	有	有	有	有	有	有	有	有	有	有

- 【今後の予定】
- NO.2、NO.4~10: 正規の加工を実施し 欠陥の有無を確認
 - NO.1、3: X線CT検査で欠陥の有無及び深さを確認

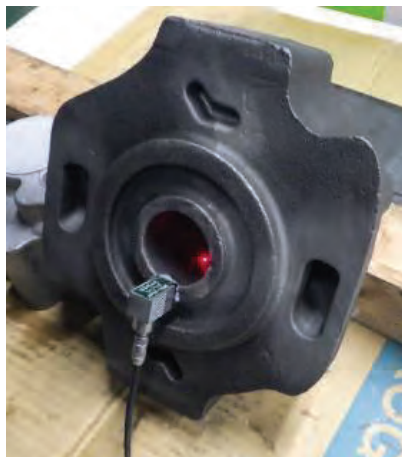
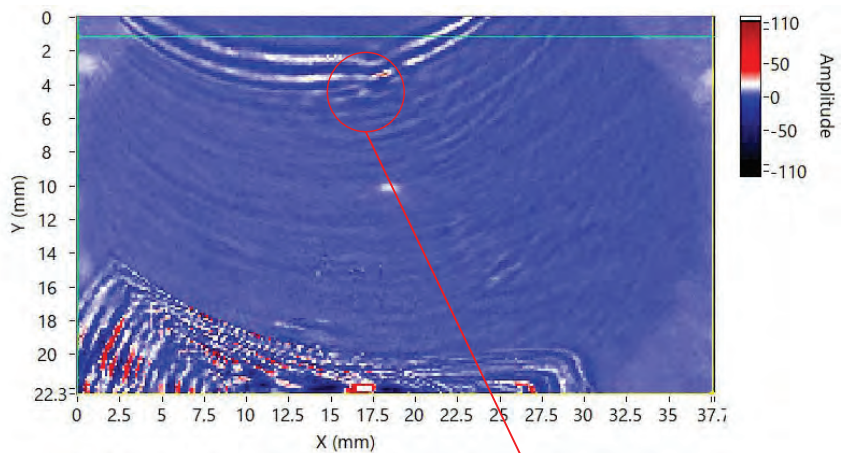
N0.3 1/27 13:49

波紋
欠陥深さ:3.6mm

加工代:約3mm

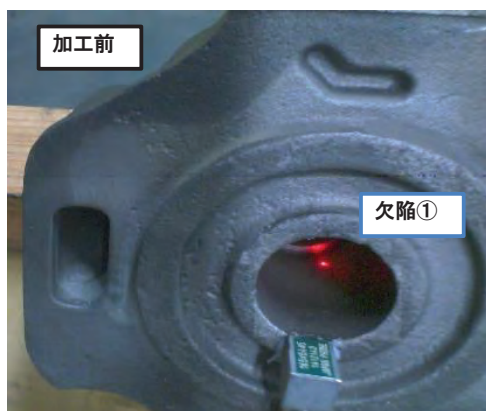
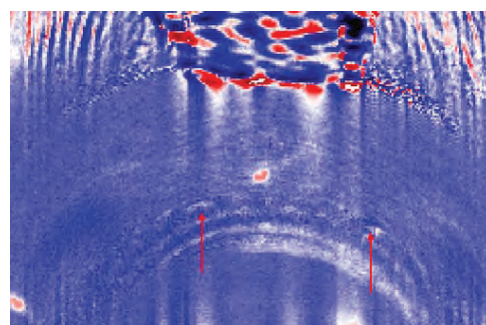
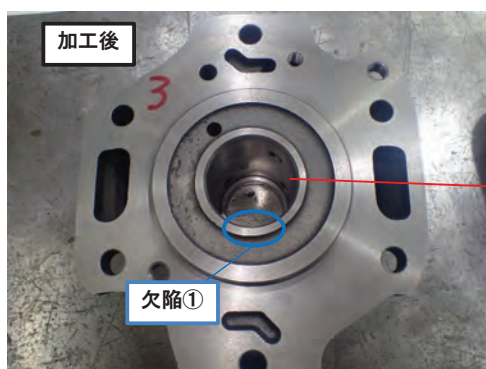
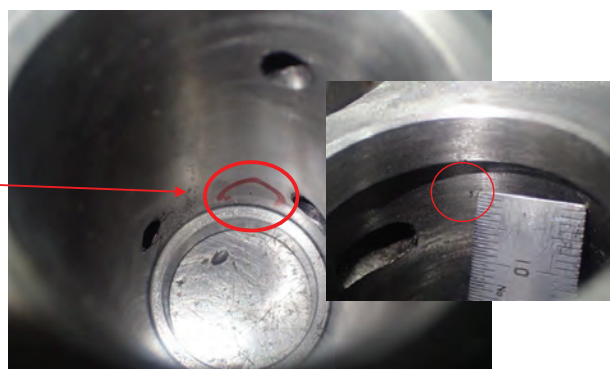
識別NO.3

再確認画像
(欠陥近くに波紋あり)

- 1.当初確認した波紋位置に欠陥は現出しなかった。
→欠陥の深さが加工面の深さと相違したと考える。
- 2.当初確認した波紋位置と相違した位置に欠陥が現出。
再確認の結果3個中2個の欠陥位置に波紋を確認。
→波紋の確認として前進波消去等を活用し、波紋確認後に前進波を表示して深さを計測する必要あり。
