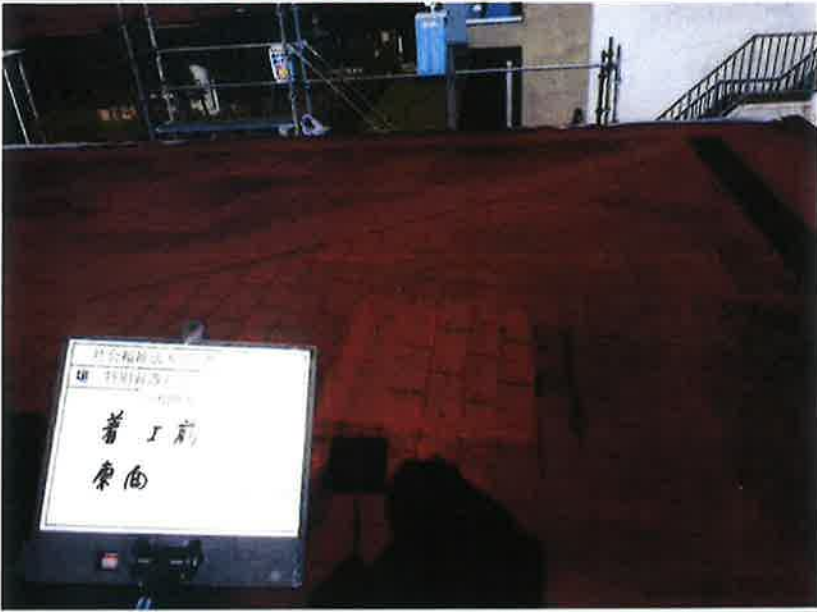
<p>撮影項目</p> <p>着工前 東面</p>

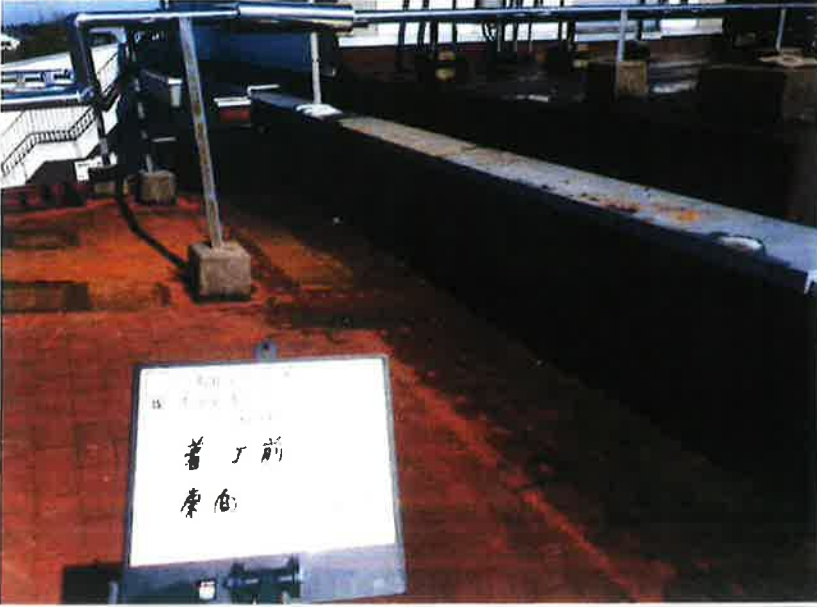
<p>撮影項目</p> <p>着工前 東面</p>

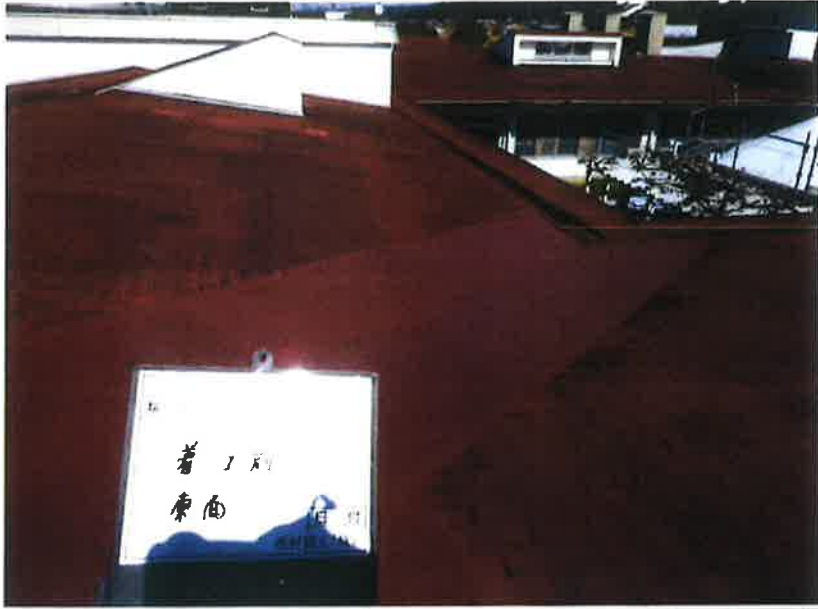
<p>撮影項目</p> <p>着工前 東面</p>

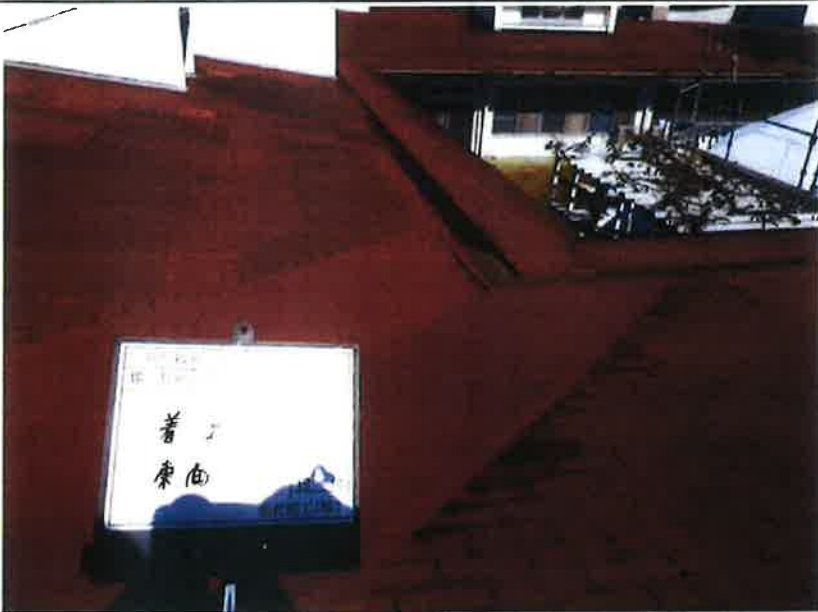
着工前  
東面

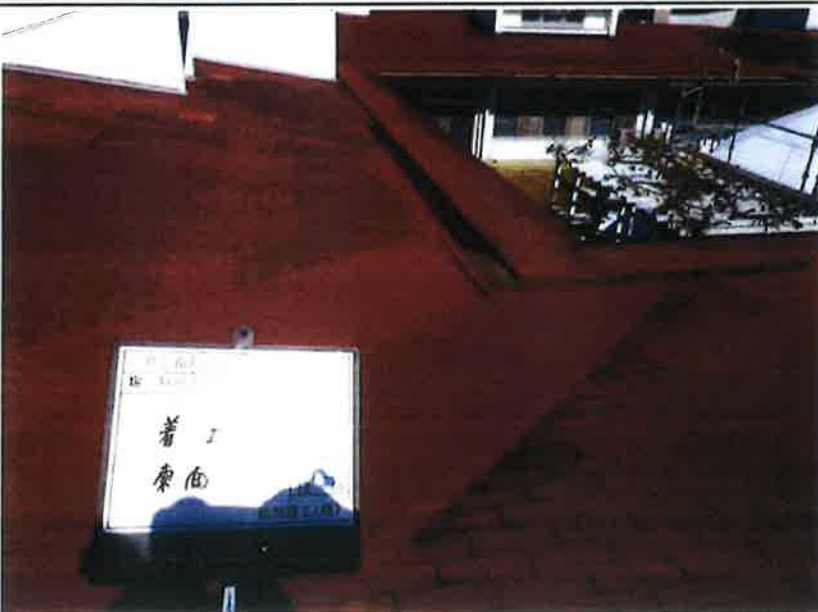
着工前  
東面

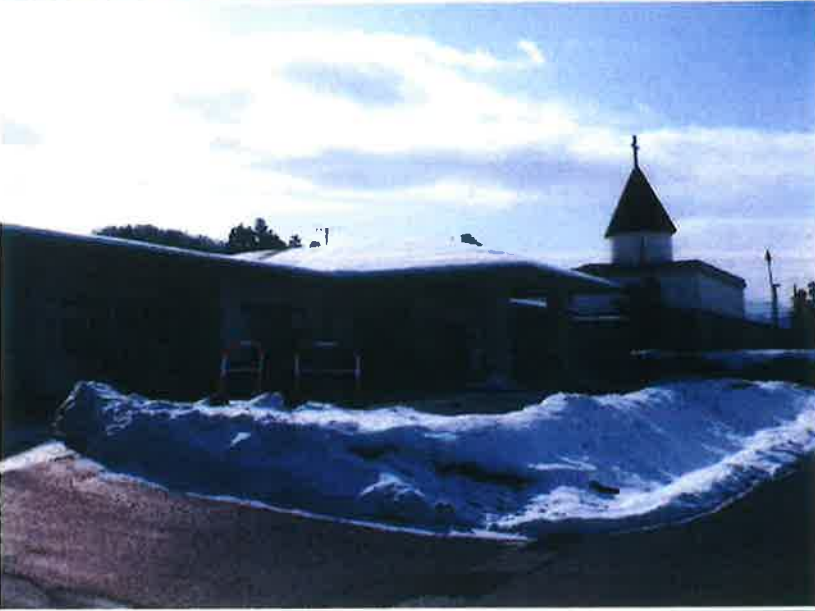
<p>撮影項目</p> <p>雪の状況</p>

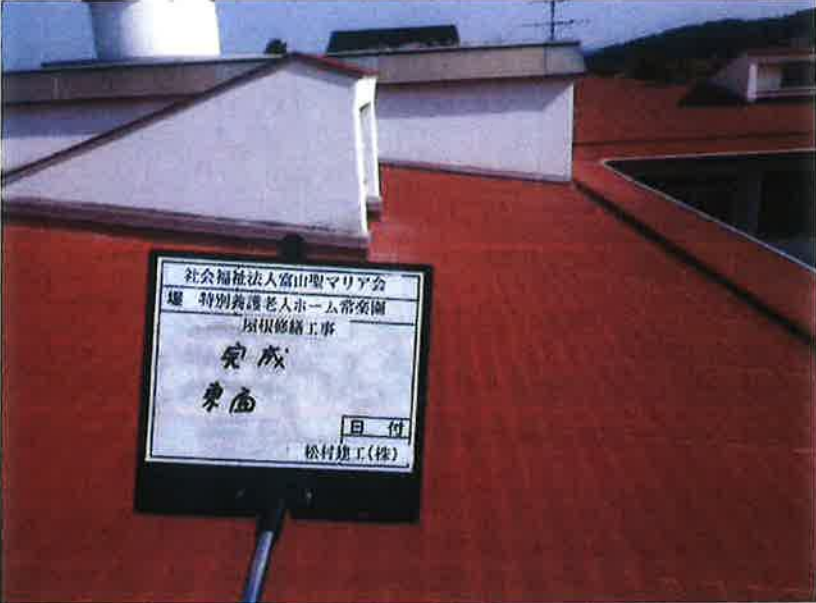
<p>撮影項目</p> <p>完成 東面</p>

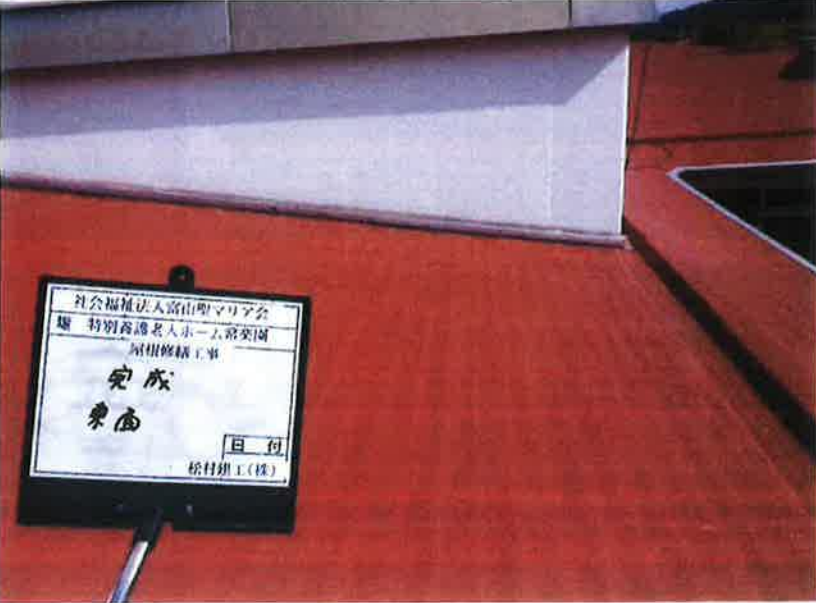
<p>撮影項目</p> <p>完成 東面</p>
