工事件名 (公財)オイスカ四国研修センター改修工事  
工事場所 屋上防水

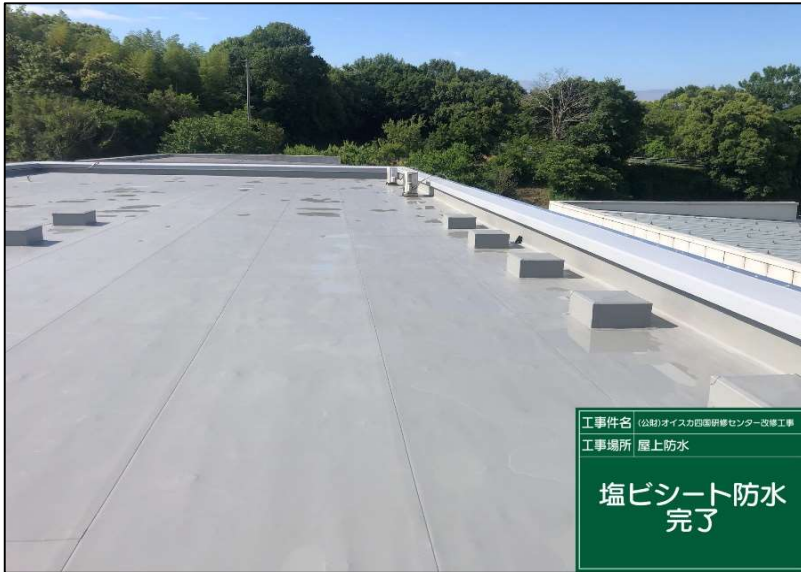
No.: 16  
工種: 防水工事  
測点: 本館屋上

塩ビシート防水  
完了

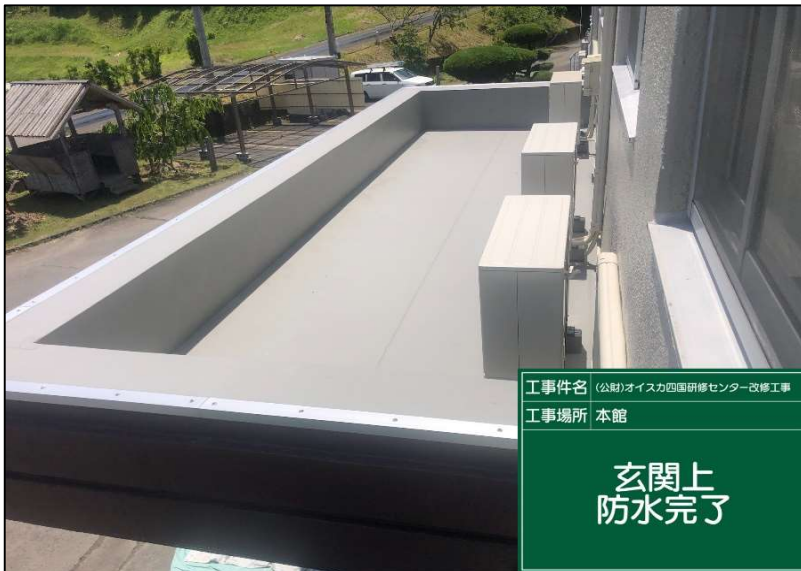
No.: 17  
工種: 防水工事  
測点: 玄関上

玄関上  
防水完了

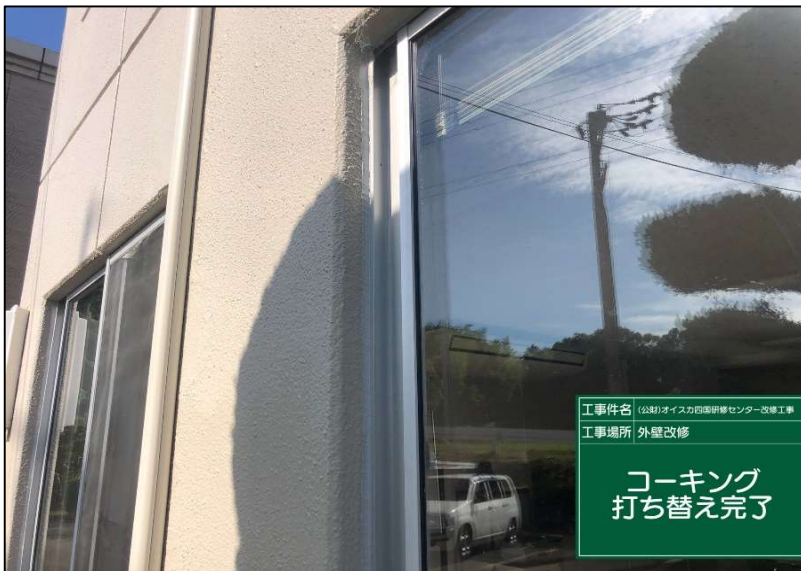
No.: 18  
工種: 防水工事  
測点:

コーキング  
打ち替え完了

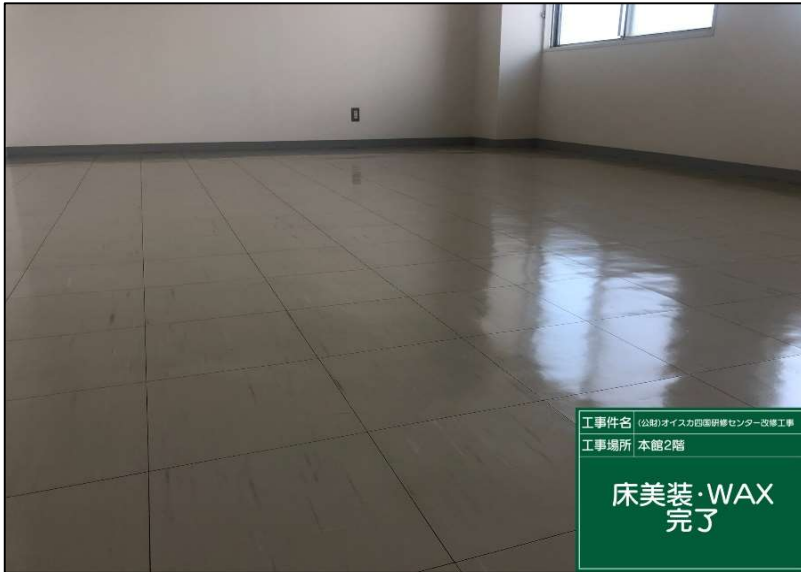
No.: 37  
工種:  
測点: 研修員室NO7

工事件名 (公財)オイスカ国際研修センター改修工事  
工事場所 本館2階  
床美装・WAX  
完了

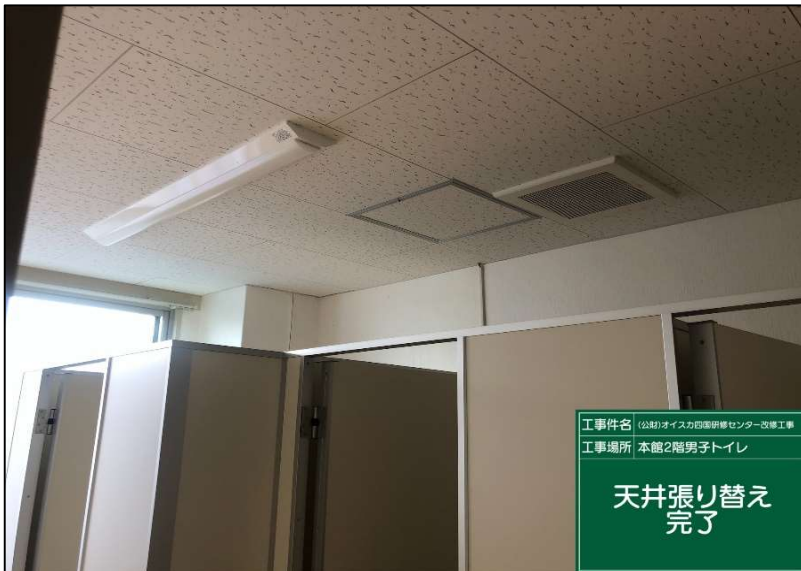
No.: 38  
工種:  
測点: 本館2階男子トイレ

工事件名 (公財)オイスカ国際研修センター改修工事  
工事場所 本館2階男子トイレ  
天井張り替え  
完了

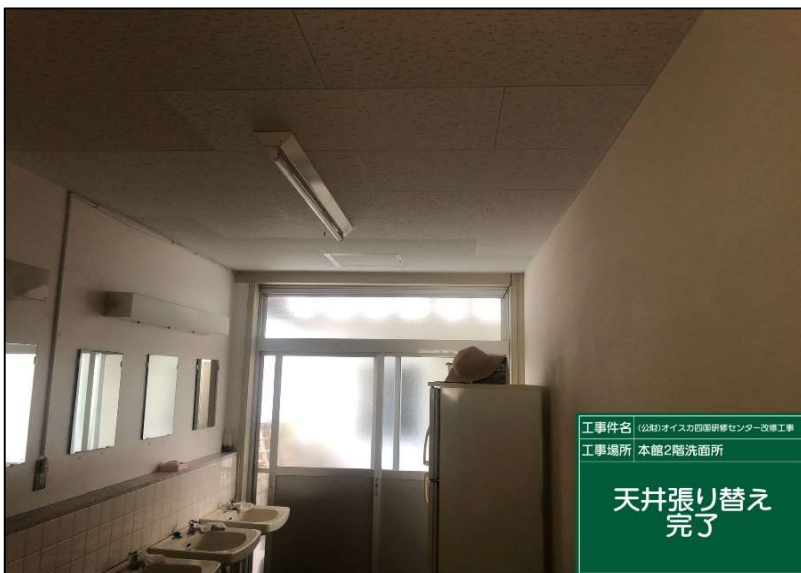
No.: 39  
工種:  
測点: 本館2階洗面所

工事件名 (公財)オイスカ国際研修センター改修工事  
工事場所 本館2階洗面所  
天井張り替え  
完了

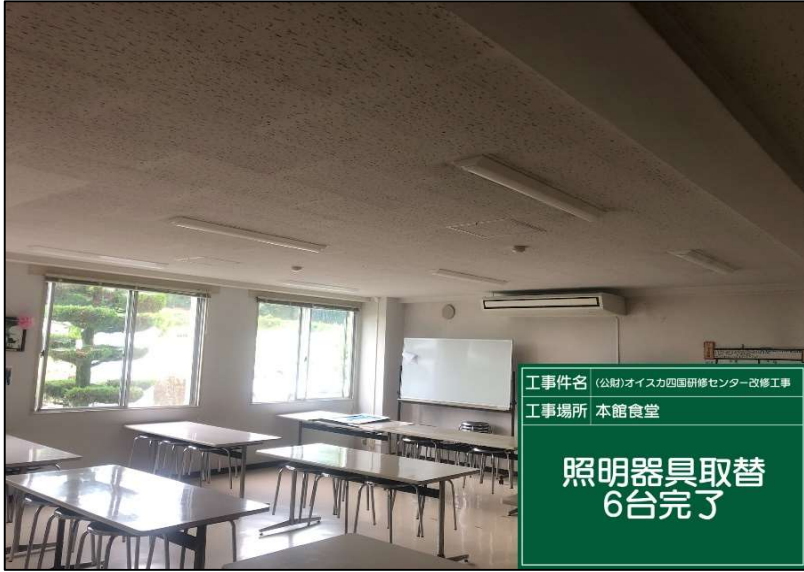
No.: 49  
工種: 電気設備工事  
測点: 1階食堂

照明器具取替  
6台完了

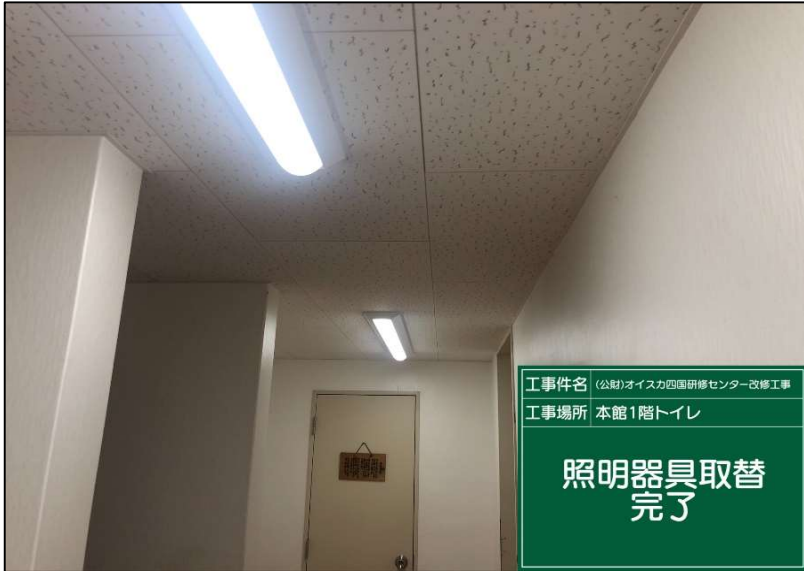
No.: 50  
工種: 電気設備工事  
測点: 1階洗面

照明器具取替  
完了

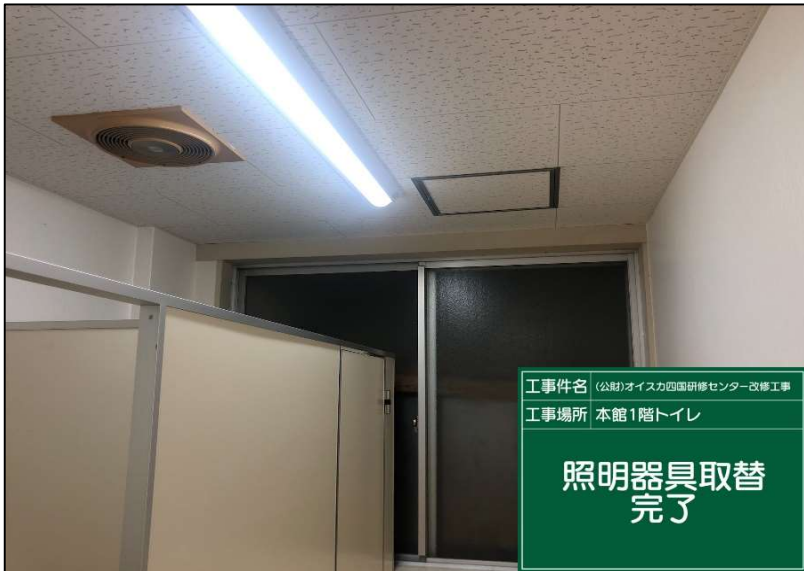
No.: 51  
工種: 電気設備工事  
測点: 1階トイレ

照明器具取替  
完了

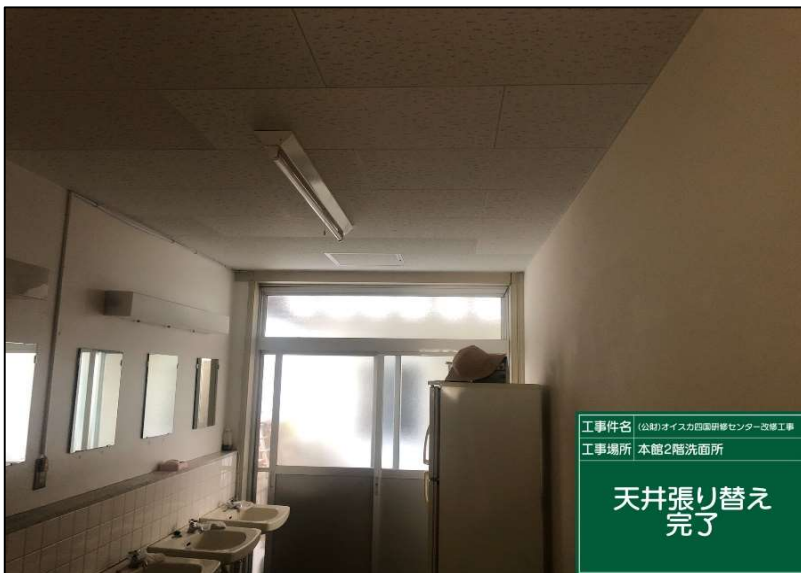
No.: 65  
工種: 電気設備工事  
測点: 2階洗面所

照明器具脱着

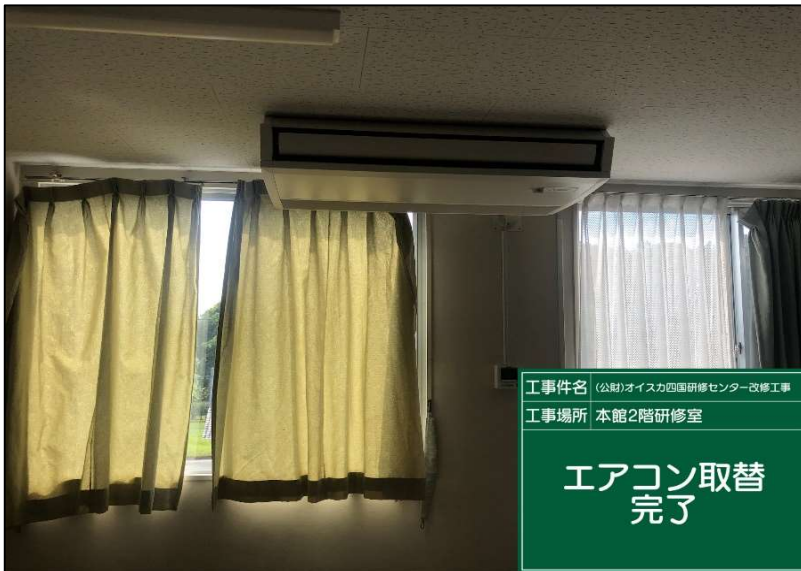
No.: 71  
 工種: エアコン取替工事  
 測点: 2階研修室

取付位置変更

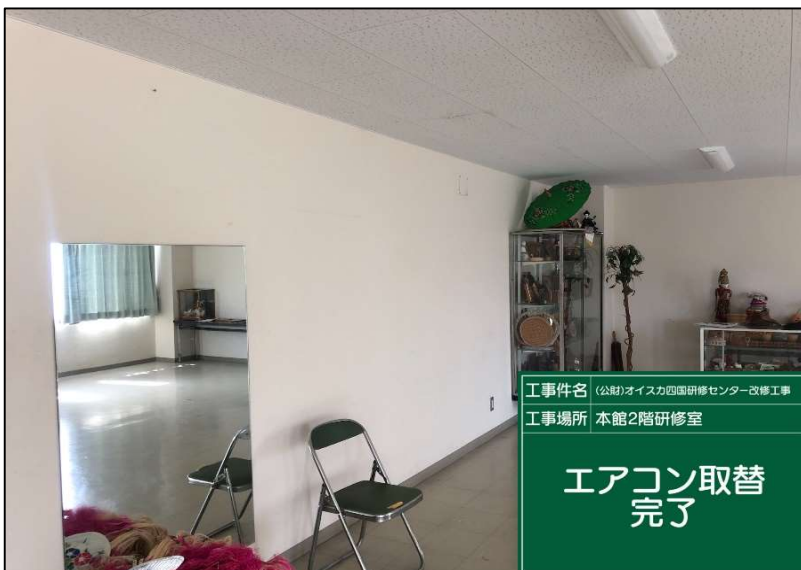
No.: 72  
 工種: エアコン取替工事  
 測点: 2階研修室

取付位置変更
