1階ステーション内
間仕切壁開口工事

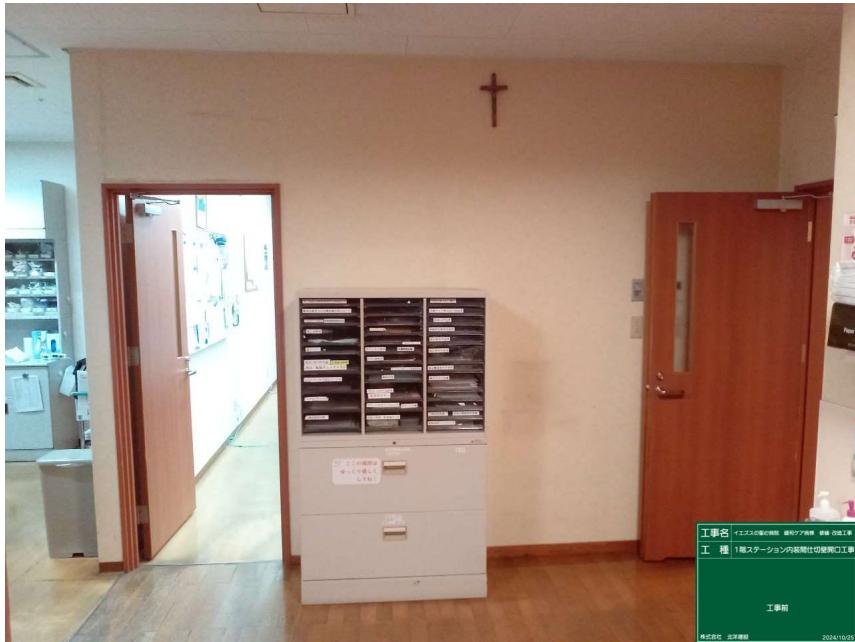
工事前

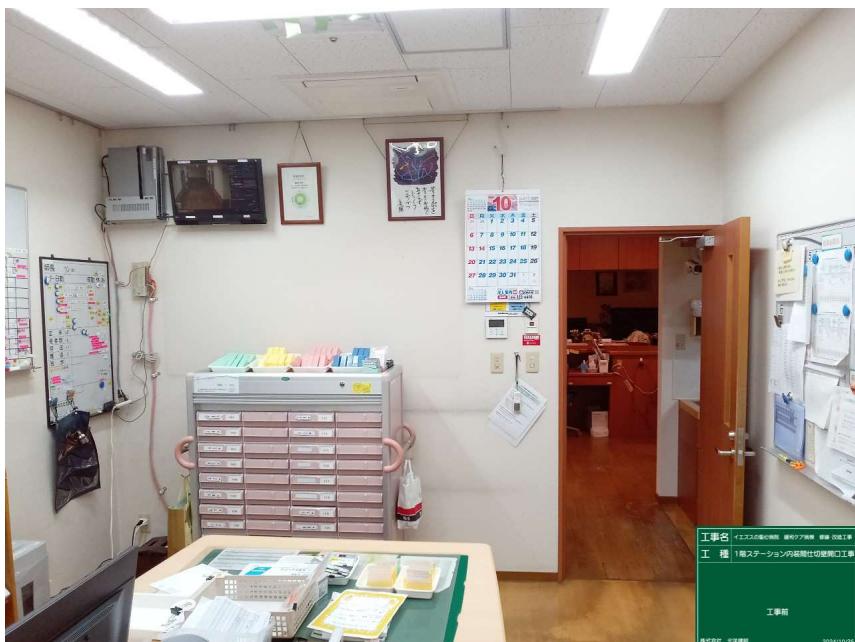
1階ステーション内
間仕切壁開口工事

工事前

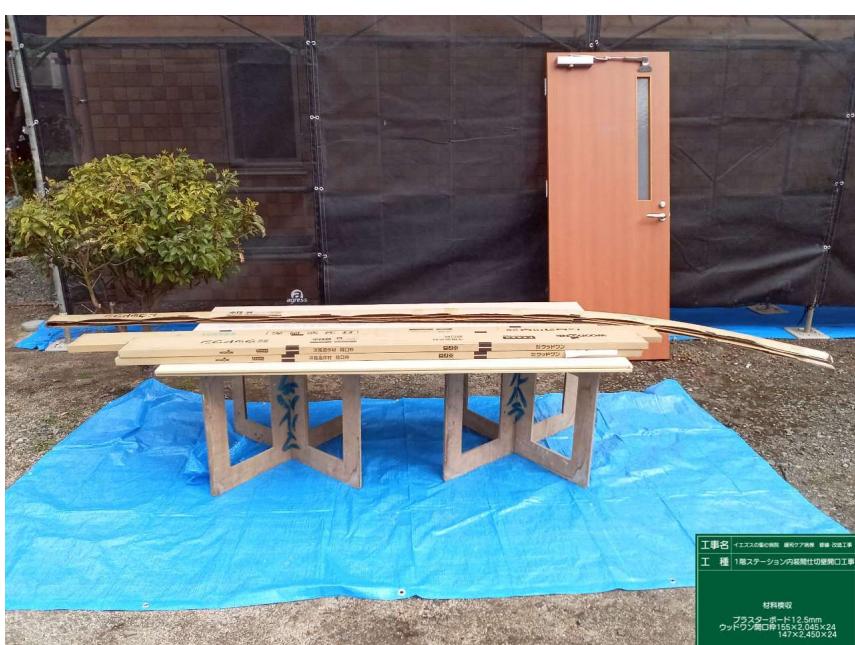
1階ステーション内
間仕切壁開口工事

材料検収

・ プラスターボード
12.5mm

・ ウッドワン開口枠

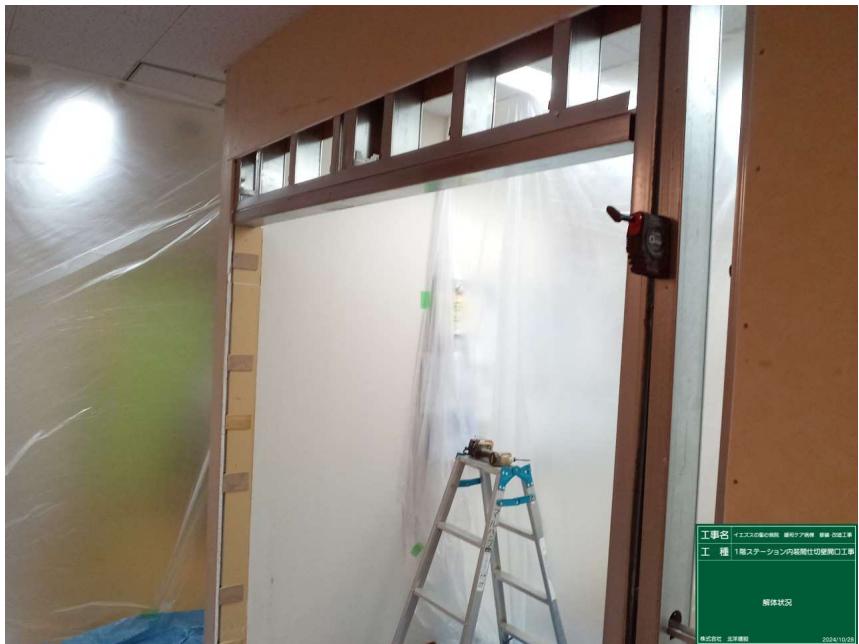
1階ステーション内
間仕切壁開口工事

既存部解体状況

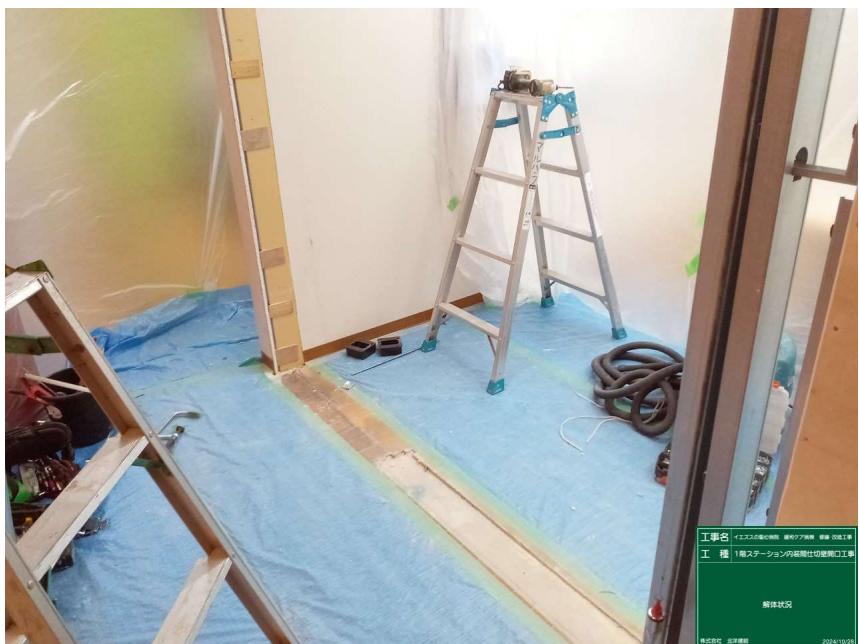
1階ステーション内
間仕切壁開口工事

既存部解体状況

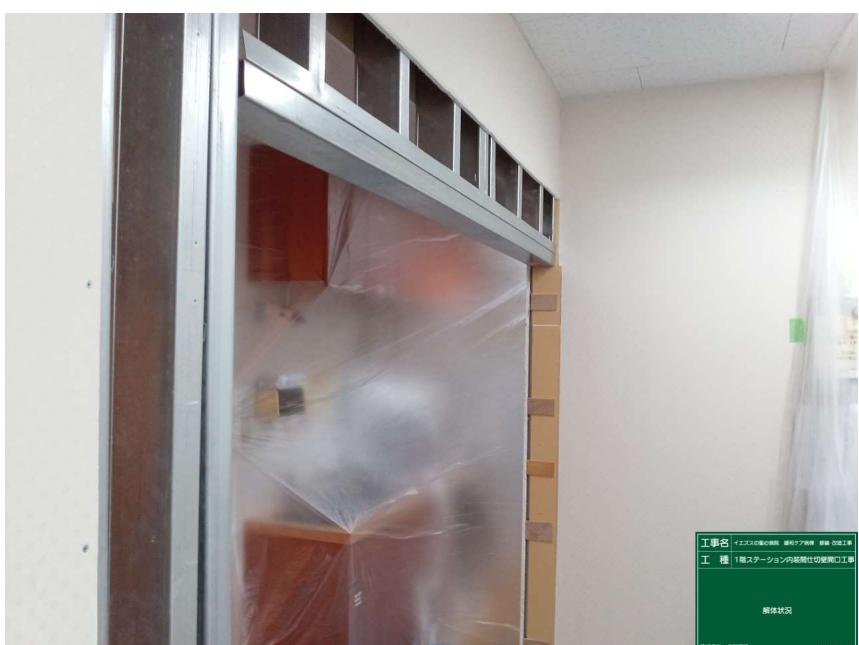
1階ステーション内
間仕切壁開口工事

既存部解体状況

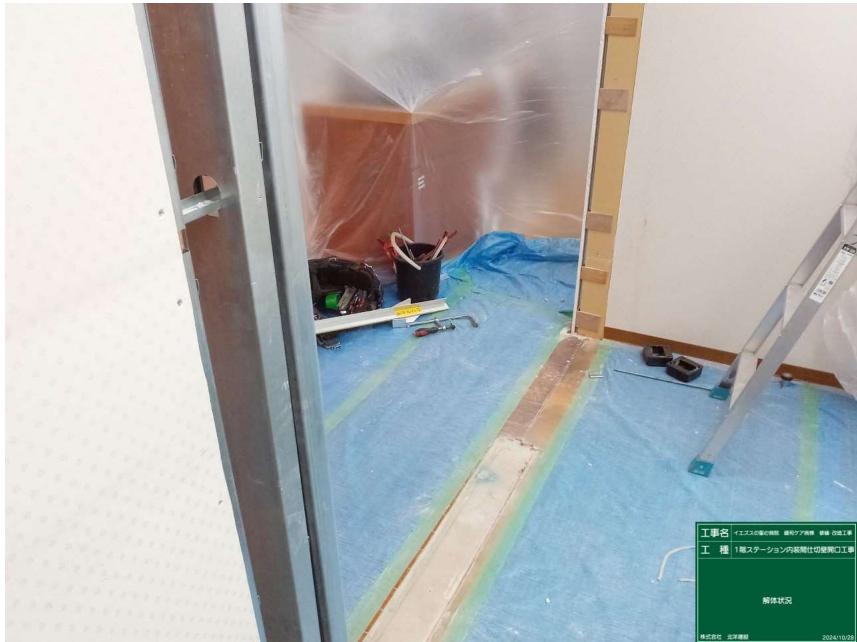
1階ステーション内
間仕切壁開口工事

既存部解体状況

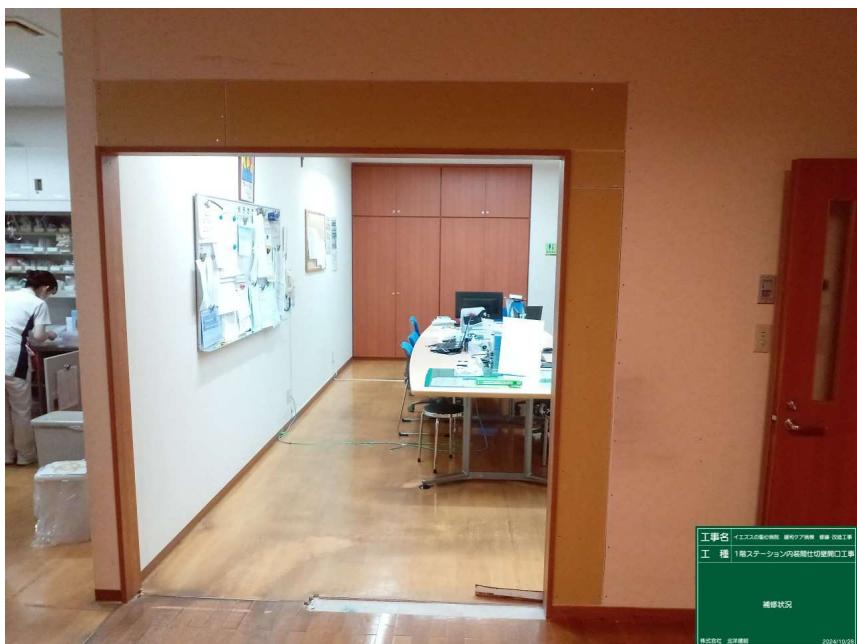
1階ステーション内
間仕切壁開口工事

補修状況

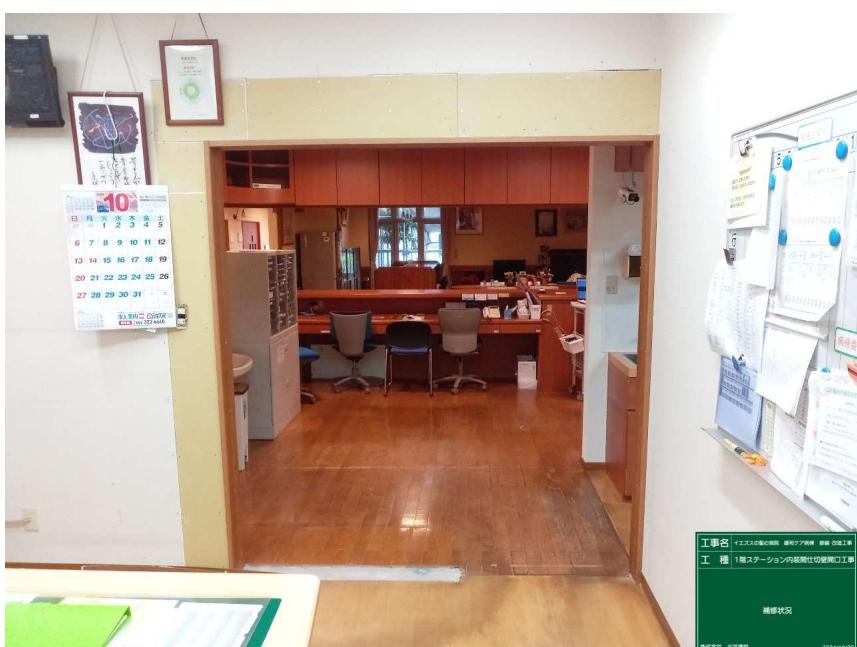
1階ステーション内
間仕切壁開口工事

補修状況

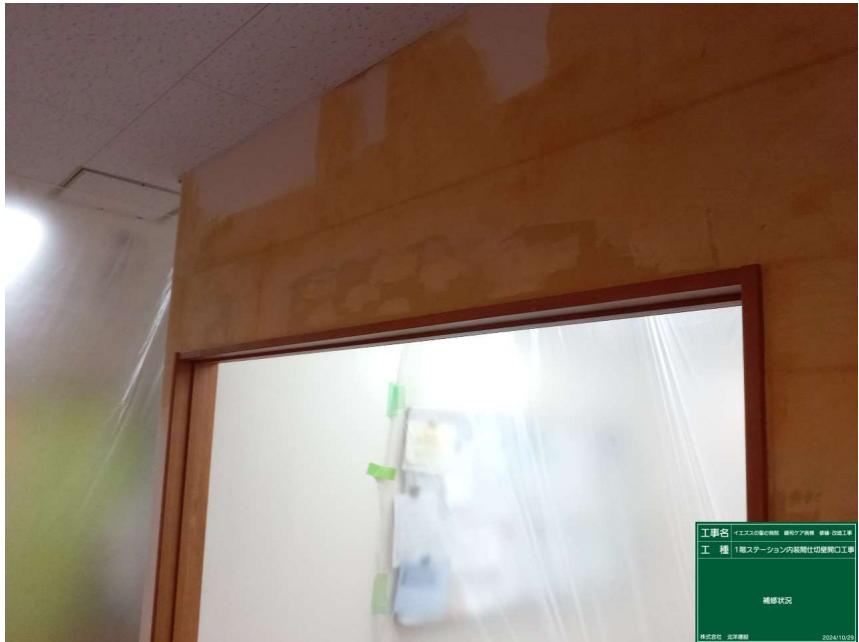
1階ステーション内
間仕切壁開口工事

補修状況

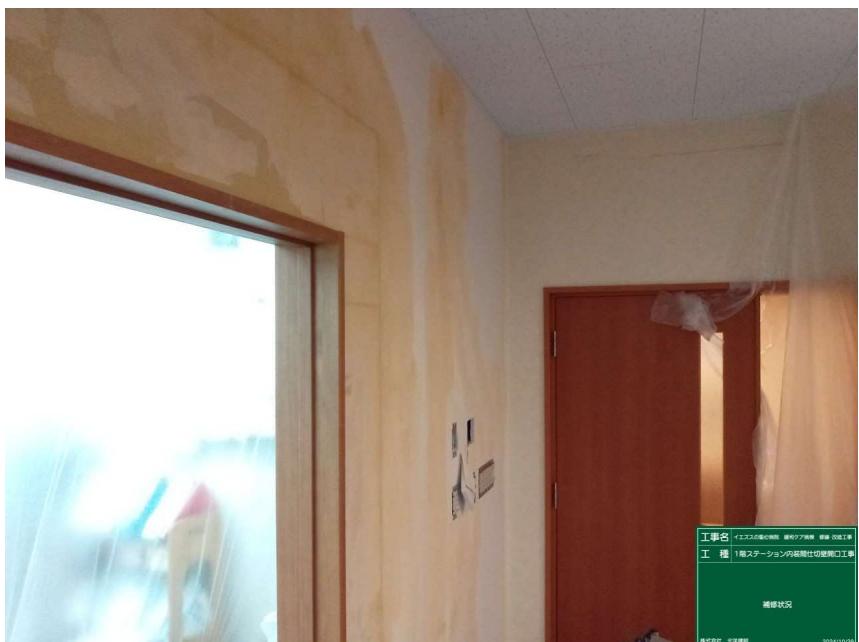
1階ステーション内
間仕切壁開口工事

補修状況

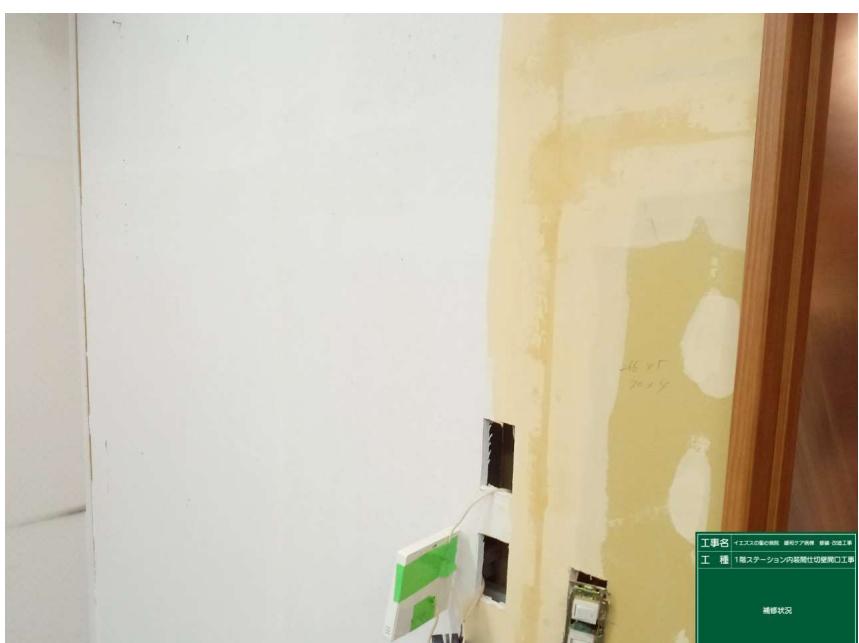
1階ステーション内
間仕切壁開口工事

補修状況

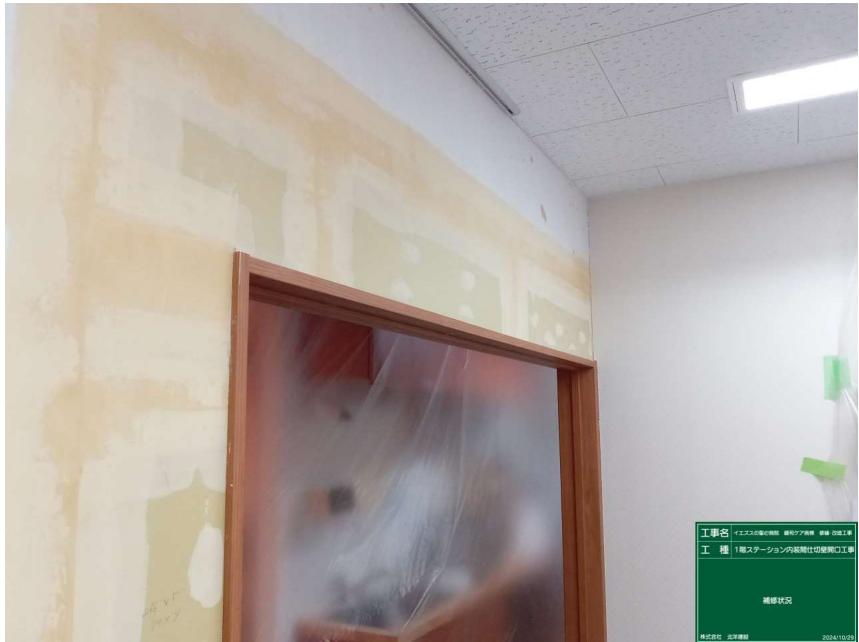
1階ステーション内
間仕切壁開口工事

補修状況

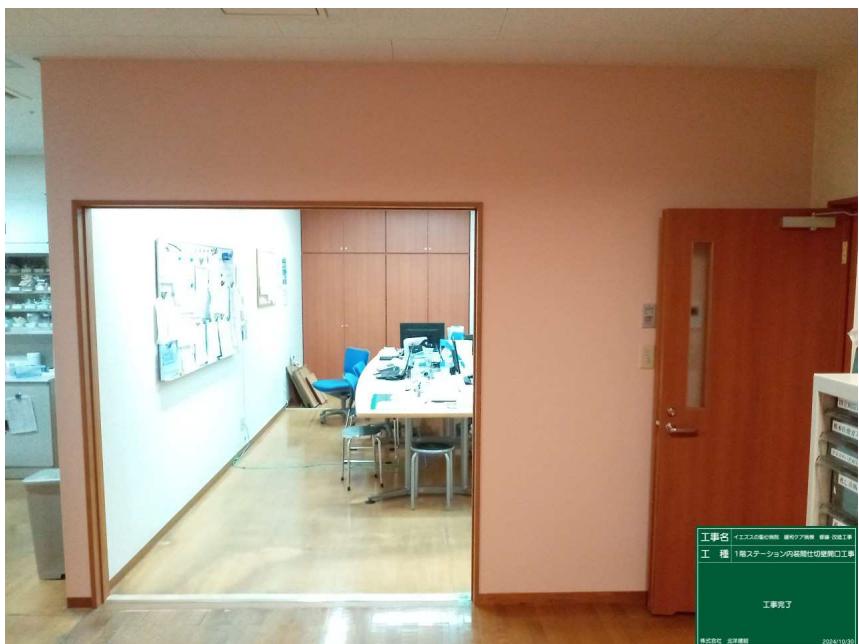
1階ステーション内
間仕切壁開口工事

工事完了

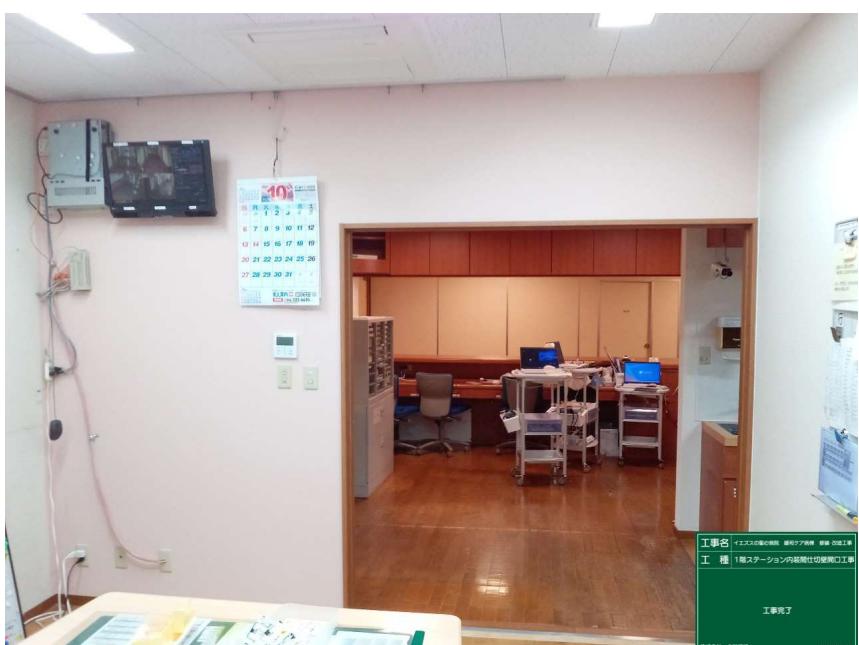
1階ステーション内
間仕切壁開口工事

工事完了
