アジア地域における海難調査協力体制の構築に関する

調査研究中間報告書

平成20年3月

財団法人海難審判協会

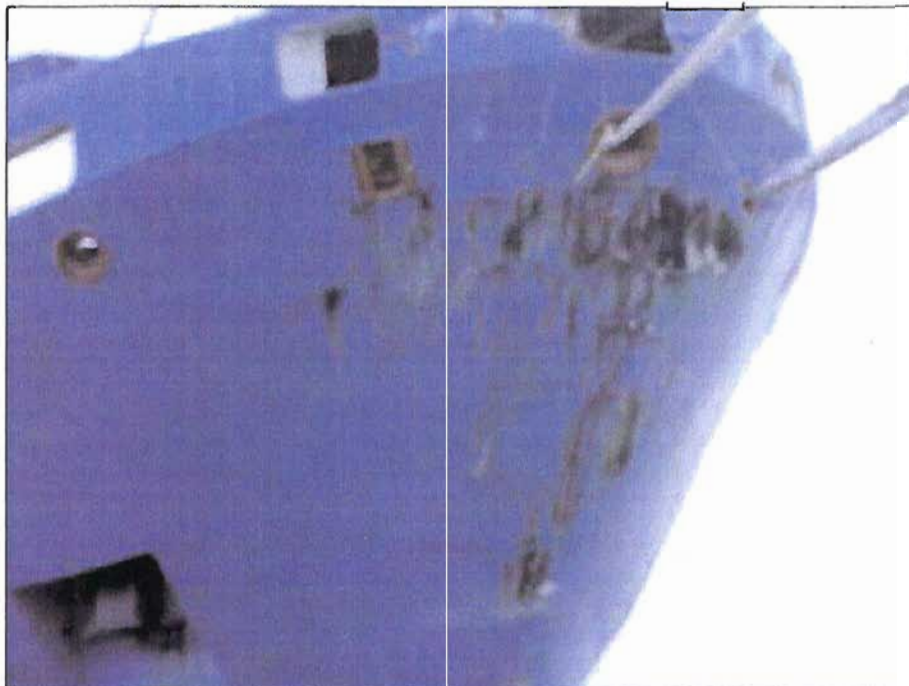
図4 シーフィアスJ号の船首の損傷状況

船名 :	シーフィアス J
登録所有者 :	Mare Schiffahrtsges.mbh&Co.KGms Cepheus J
管理者 :	Jüngerhans Management Services GmbH & Co KG
船籍港 :	ロンドン
船籍国 :	英国
船種 :	コンテナ船
建造 :	Detlef Hegemann Rolandwerft, 2003 年
船級協会 :	ドイツ船級協会 (Germanischer Lloyd)
構造 :	鋼製、耐氷構造 E3 級 (Ice Class E3)
全長 :	133.6 メートル
総トン数 :	6454
機関の種類及び出力 :	MAK 8M43、7200 キロワット
航海速力 :	16.5 ノット
その他関連情報 :	可変ピッチプロペラ 1 軸、1 舵、バウスラスタ
乗組員 :	13 名
死傷者 :	なし
損傷 :	船首部破口 (水線より上)。 右舷舷側上部外板へこみ。

船首楼倉庫と上甲板ブルワーク (bulwarks) 付近の船首上甲板レベルの船殻外板の約 2.5 メートル×1.0 メートルの破口。この部分の甲板鋼板約 4 平方メートル及びストリンガーが交換された (図 4 参照)。

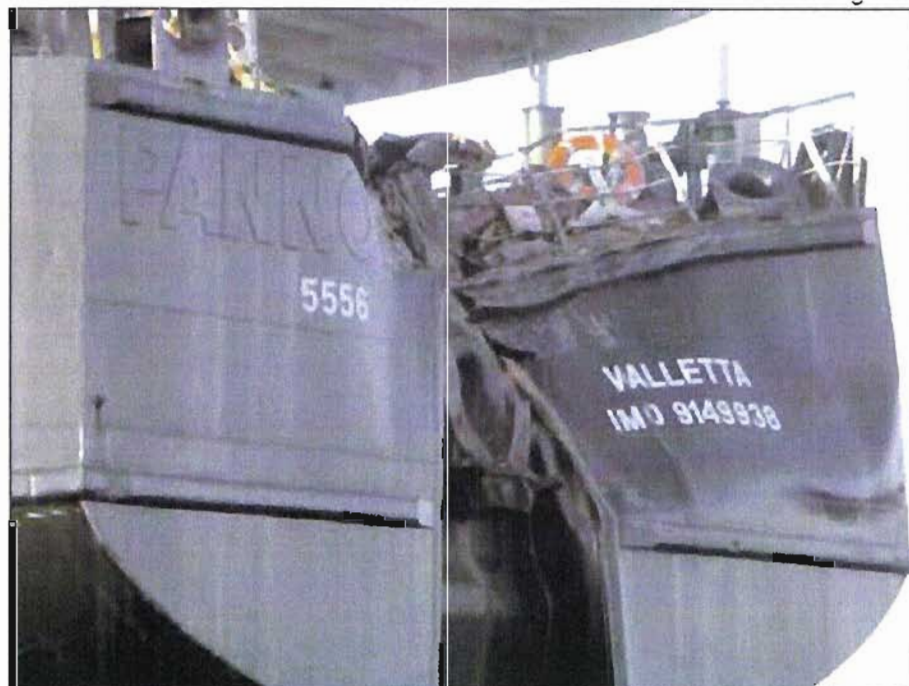
図5 イレクサ号の船尾の損傷状況

船級協会：	ロシア船級協会
構造：	鋼製
全長：	140メートル
総トン数：	4955
機関及び出力：	8NVDS-48A-3U、2基、2640 hp/ 1940 キロワット
航海速力：	10.5 ノット
その他関連情報：	2軸、中央1舵、ノズル内蔵型スクリュー
乗組員：	15名
死傷者：	なし
損傷：	船尾に広範囲の損傷。後部バラストタンク亀裂、甲板変形、船尾錨破損、左舷船尾外板変形を含む。

船級協会の調査員が行った損傷の目視点検により、以下の点が明らかになった (図 5 参照)。

- ・ 船尾トランサム構造の肋材及び船殻は上甲板との接続部付近が著しく破損しており、破損部は約 800mm×2000mm であった。
- ・ 船尾甲板周辺の船体構造に変形が見られた。
- ・ 船尾錨が破損した。
- ・ 後部バラストタンクの水線より上の部分に約 850mm×1000mm の亀裂が発生した。
- ・ 後部マストが曲がり、下部の灯火 3 個が破損した。
- ・ 第 183 から 195 にかけての左舷ブルワーク、第 140 肋材から 183 にかけての手すり、第 140 肋材より後部の防舷材が部分的に曲がり損傷していた。この区域の空気管は内側に曲がっていた。
- ・ 船尾錨の錨鎖孔管は第 171 肋材付近で変形していた。
- ・ 救命艇甲板付近が変形していた。
- ・ 非常用発電機室内の船尾側隔壁がわずかに変形していた。

上記の損傷はすべて水線より上にあつた。ただし、後部バラストタンクの水線より上部分の外板に発生した亀裂から、タンク内に若干の浸水があつた。

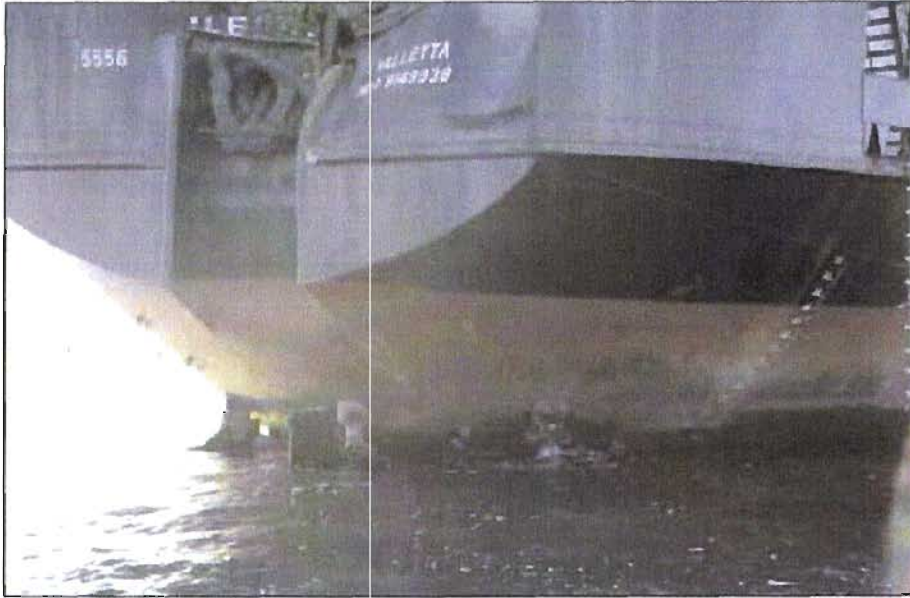
図8 イレクサ号船尾、中心線上の舵と左舷右舷のノズル

イレクサ号は元来ロシア南部の河川での通商のために設計されたもので、ドン級船舶(Don class vessel)と呼ばれている。イレクサ号には通常とは異なる推進操舵システムが装備されている。2軸のスクリューはそれぞれコルトノズルに収容されているが、このノズルは同時に同方向に向けることも、個別の方向に向けることも可能である。コルトノズルはスクリューの後流を囲い込んで推進効率を向上すると同時に、ノズルを回転させて船舶の操縦性を向上するものであり、特に低速時と係留時に効果がある。舵は1枚で、左右のノズルの間、中心線上に取り付けられている。航行時は左右のノズルは同方向に操作され、動作角度も制限されており、舵輪により舵と同時に操作される。出入港時など機動性を要求される場合には、ノズルは左右独立操作が可能で、操縦性を向上させる(図8参照)。

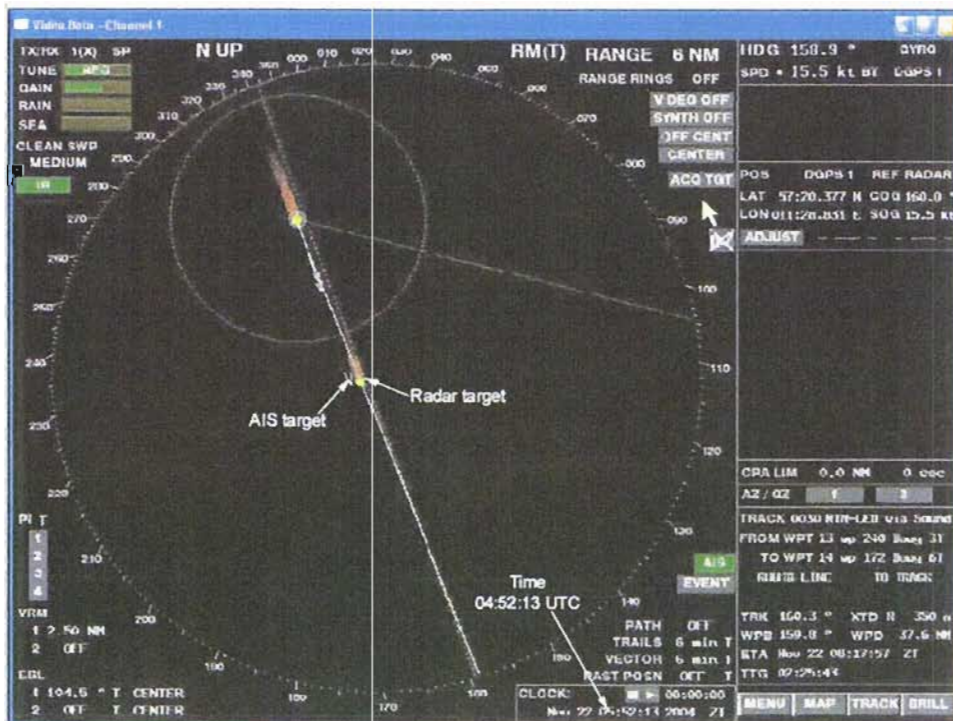
図9 シーフィアスJ号のレーダーディスプレイの航跡図

視界が1.5マイルに限られていたため、イレクサ号は衝突9分前までシーフィアスJ号から視認できなかったであろう。イレクサ号は同船と同等規模の船舶に対し義務付けられていた灯火を点灯していたが、それはすなわち、シーフィアスJ号が少なくともひとつの白色船尾灯を目撃したであろうことを意味する。更に、この他にも上部構造物周辺にも灯火が掲げられており、後方からの船舶の視認性を高めていたと思われる。
