事故報告書
海難事故調査部
デンマーク海事監督局

2003年3月15日に北海で発生した
デンマーク籍漁船メッテ・エリアセン号 (METTE ELIASSEN) と
マルタ籍油槽船フレイヤ号 (FREYJA) の衝突

事故報告書

2003年4月26日エスビャウ北港 (Esbjerg North) 港外の航路で発生した
トステ号 (TOSTE) (デンマーク国籍) と
ゼラン号 (ZERAN) (マルタ国籍) の衝突事故

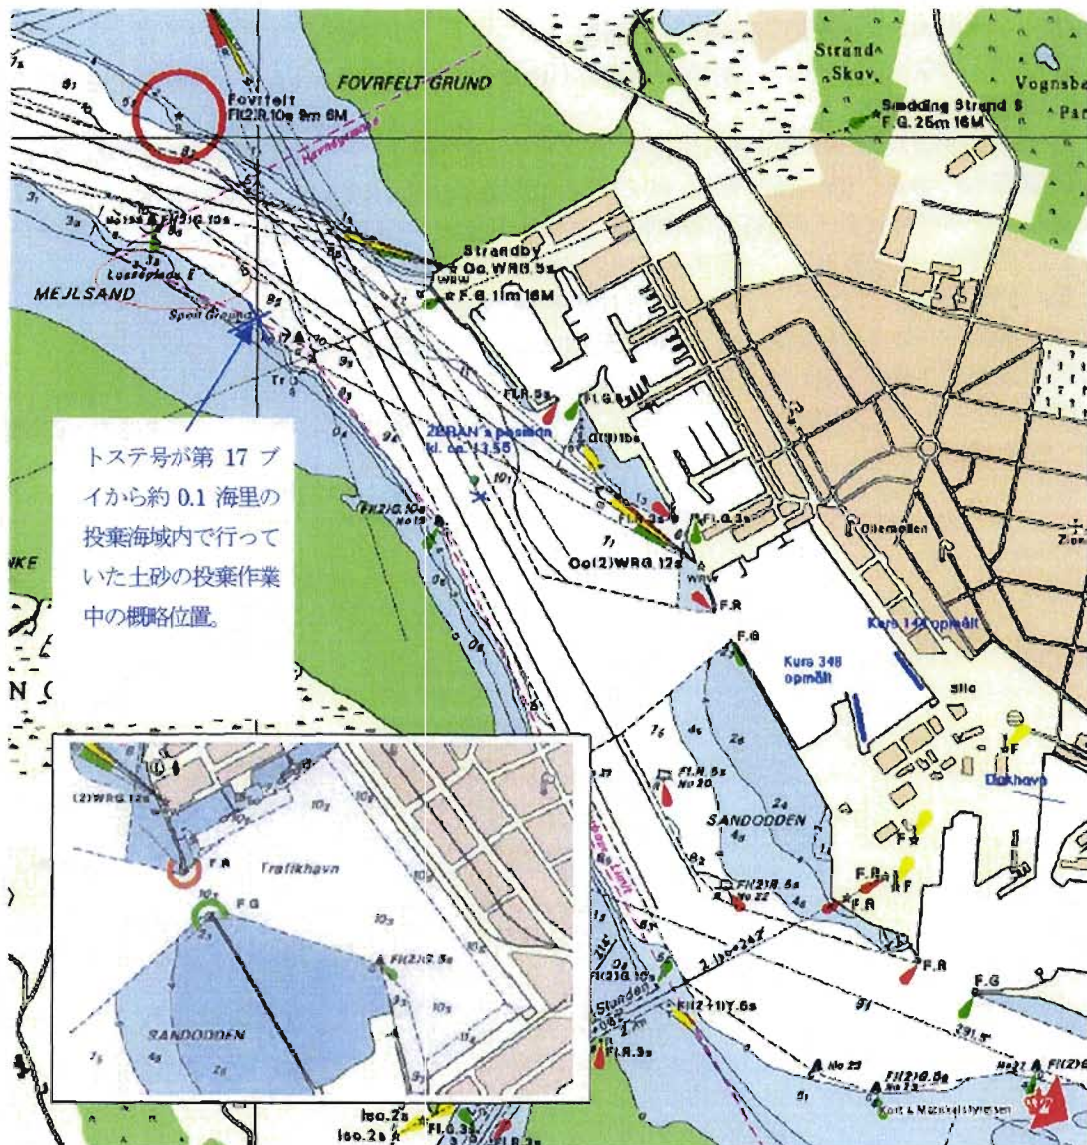
海図第 95 号「Grådyb」及び港の海図より抜粋

ゼラン号の概略位置は 13:55 に海図上にプロットされていた（航海日誌記載の通り）。この位置は、計算上、Fovrfelt N 指向灯の緑光範囲と白光範囲の境界上にあたる。

ゼラン号は、Trafikhavn の 117 号バースを出発しているが、同バースではほぼ北に向首して係留されており、船首方位は海図上では 348 度と読み取れる。衝突後、ゼラン号は Trafikhavn の 112 号バースに戻っており、針路は海図からは 144 度と読み取れる。

Trafikhavn 港口の埠頭先端と、ゼラン号の 13:55 時点での概略位置との最短距離は、海図上では 0.50 海里である。

陳述によれば、トステ号は 13:45 直後に第 17 ブイを右舷近くに見ながら通過し、第 19 号ブイ方向に針路を変えた。海図によれば、第 19 ブイは第 17 ブイから方位 143 度、0.43 海里の位置にある。

陳述によれば、トステ号は上記2基のブイを結ぶ線から約 50 メートルの位置にあったが、この位置は計算上依然として Fovrfelt N 指向灯の赤光範囲内である。トステ号船長は後に、この距離はおそらくもっと大きく、60~70 メートルであったと陳述した。

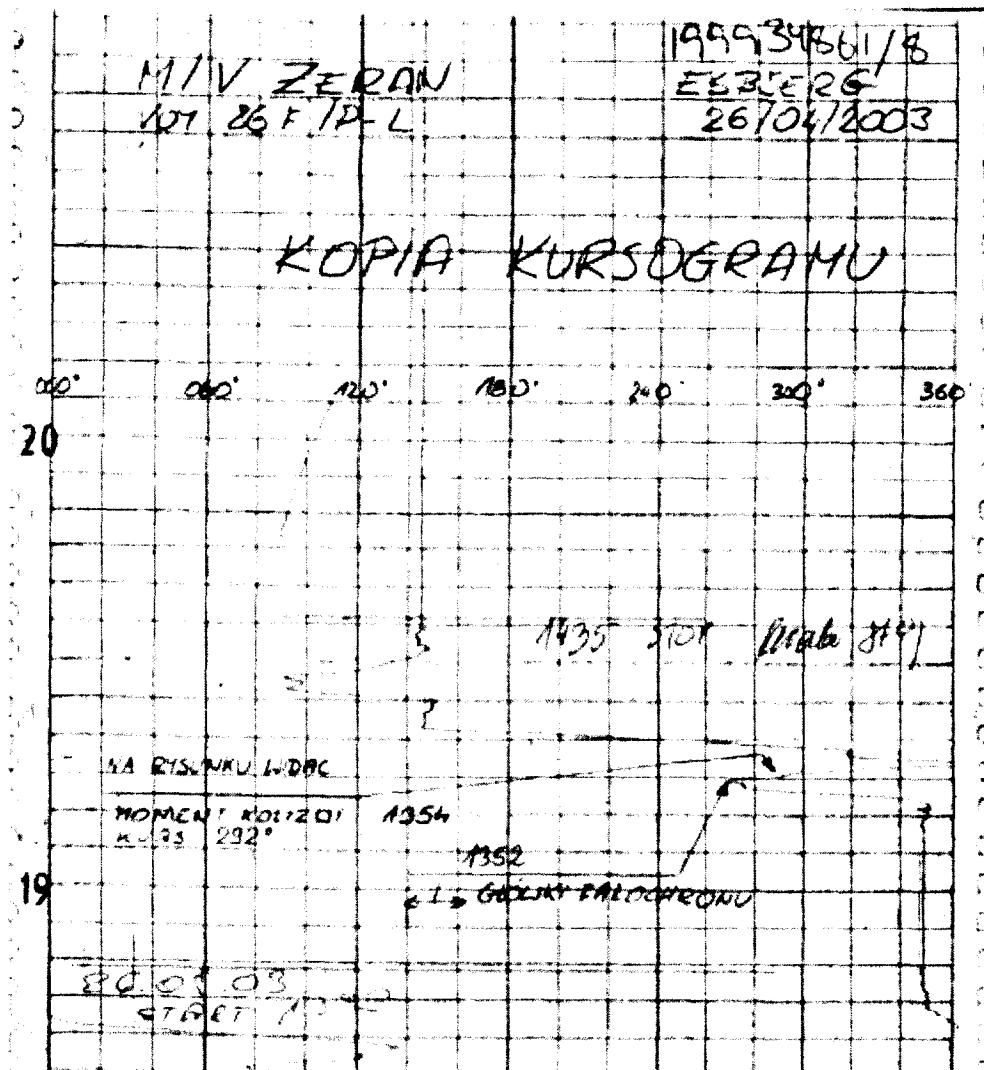
ゼラン号の針路ダイアグラムより抜粋

本ダイアグラムでは、ゼラン号の針路は 117 号バースからの離岸前及び 112 号バース接岸後は埠頭に沿ったものになっているが、この数字を前記海図から読み取った値と比較した (海図抜粋参照)。ダイアグラム上の距離と実況見分結果は、比較上の不確実性を考慮すれば一致している。本ダイアグラムの縦軸から読み取れる時間の正確性については、タイマーが最初どのように設定されているかに依存しているので、一定の留保が考慮されなければならない。ここでは 13:00 と申し立てられている。

写しで提供されたダイアグラムが正確かどうかについては明確ではない。

さしあたり、本ダイアグラムにより、針路の変化は正確に分かり、回頭速度の指標も得られる。

本ダイアグラムによれば、ゼラン号が離岸したときの針路は約 348 度で、その後約 270 度に変針し、さらに右に大きく回頭している。また、ゼラン号は最終的に針路 005 度に落ち着いてから、左に回頭していることが分かる。

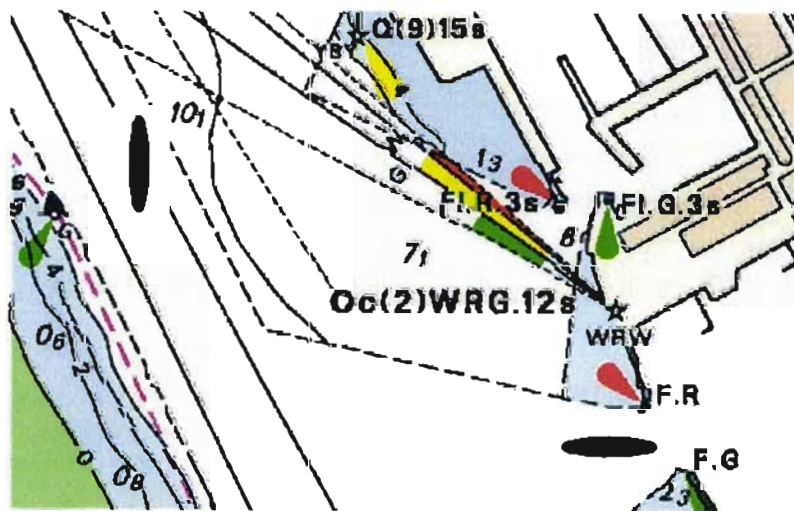
航路内で両船がある程度近接しなければすれ違えないだろうということは予測可能であったというのが調査部の見解であり、もし、トステ号が位置を逸脱していなければすれ違えたであろう。しかしいずれにせよ、次の理由から当該水路は危険な状況であった。

- ・ゼラン号の大きさ
- ・視界が限られた状態

ゼラン号の長さ（全長）を以下の海図の抜粋上2カ所に図示する。

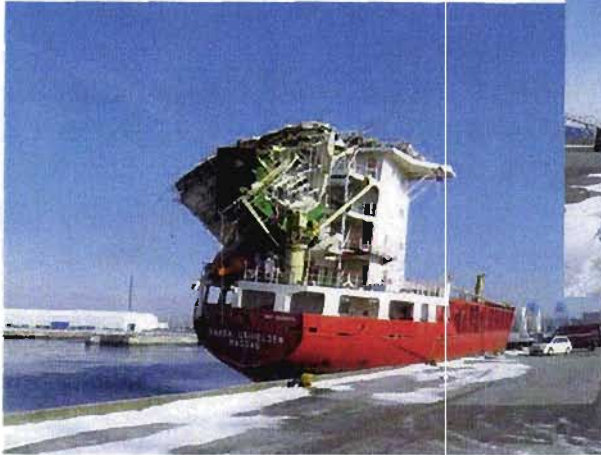
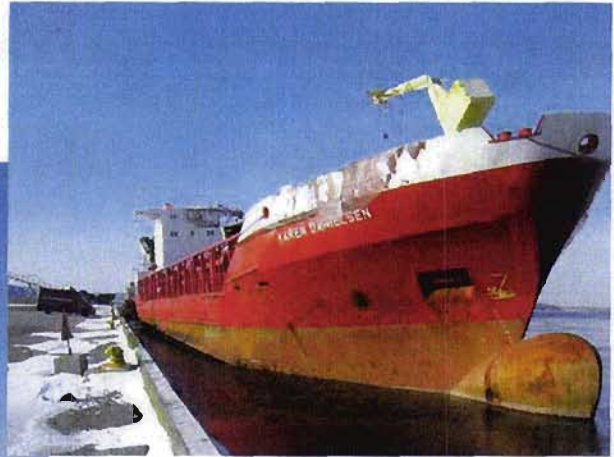
写真：保険会社 TRYG

車道のある西橋橋桁の下方を移動する間に、本船の前部マストは、根元が甲板から引き離されて後方に曲壊し、右舷船首は橋脚第52番に擦過するように衝突して損傷した。

それから、橋桁が、本船前方のクレーンを打ち倒した。クレーンは、下部の固定鋼材部分で引きちぎられて倒壊し、甲板上の倉口を横切った状態となって収まった。後方のクレーンは、同じように下部の固定鋼材部分が引きちぎられて倒壊し、海上に落ちて見えなくなった。そして、最終段階で、橋桁が操舵室に当たり、操舵室は、同室の床面から上が削り取られて後方に押し込まれ、最後には煙突の天辺に付着した。煙突は、甲板の付け根で切り離され、操舵室を天辺に乗せた状態で、船尾方に向かい水平となって落ち着いた。本船は、車道の橋桁の下部にしっかりと、打ち込まれたような形態となり、

車道よりもやや低い、鉄道用橋梁の橋桁のところで停止した。本船の機関は、衝撃にも関わらず全速回転をしていた。

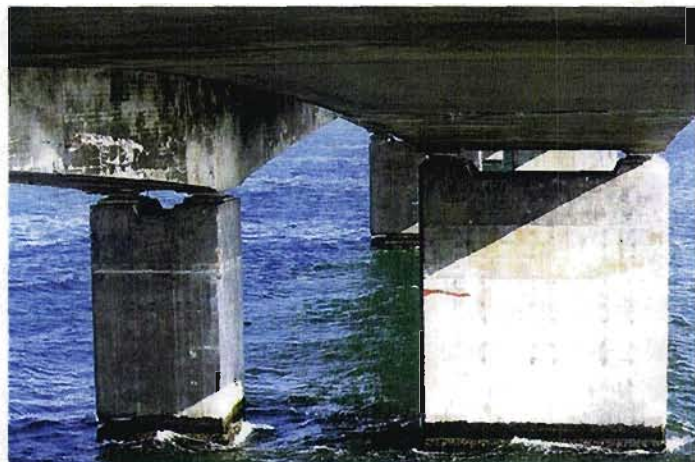
本船右舷船首が、車道と鉄道用橋梁を支えるコンクリート製橋脚（橋脚第52番）に衝突した。本船居住区構造部が、車道下橋梁のコンクリート製桁板に一個の穴をうがった。

グレート・ベルト西橋の橋脚第52番、車道部分は左側、鉄道部分は右側である。

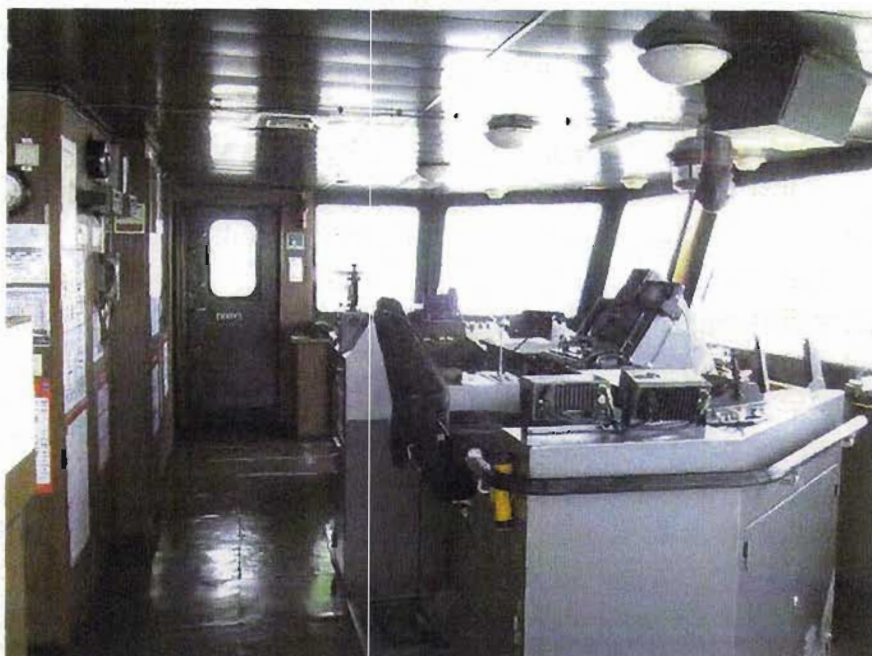
カレン・ダニエルセン号操舵室、右舷から左舷に向け撮影されている。

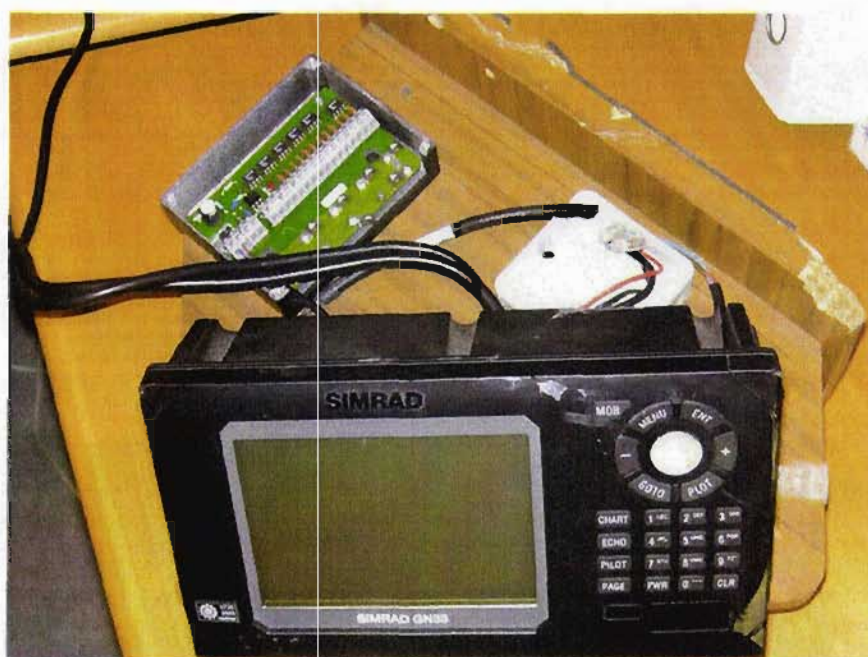
SIMRAD GN33 GPS航海計器

疑問点であった、今航海の詳細な針路模様は、破損を免れた操舵室から発見された。うまくGPS航海計器に保存されていたのである。GPS航海計器は、完全に作動することが判明している。

製造会社であるSIMRAD ASが、このGPS航海計器は、2003年3月3日に本船に設置され、この機器のアンテナは、一般的な“GPS 4”アンテナで、特に異なった性質を持ったものではないと伝えてきた。このGPS装置は、誤差域を約15メートル以内とする正確性を持ったものである。

GPS航海計器には、検査官と製造会社のサービス部門の技術者との共同作業で機械点検と性能点検が実施された。

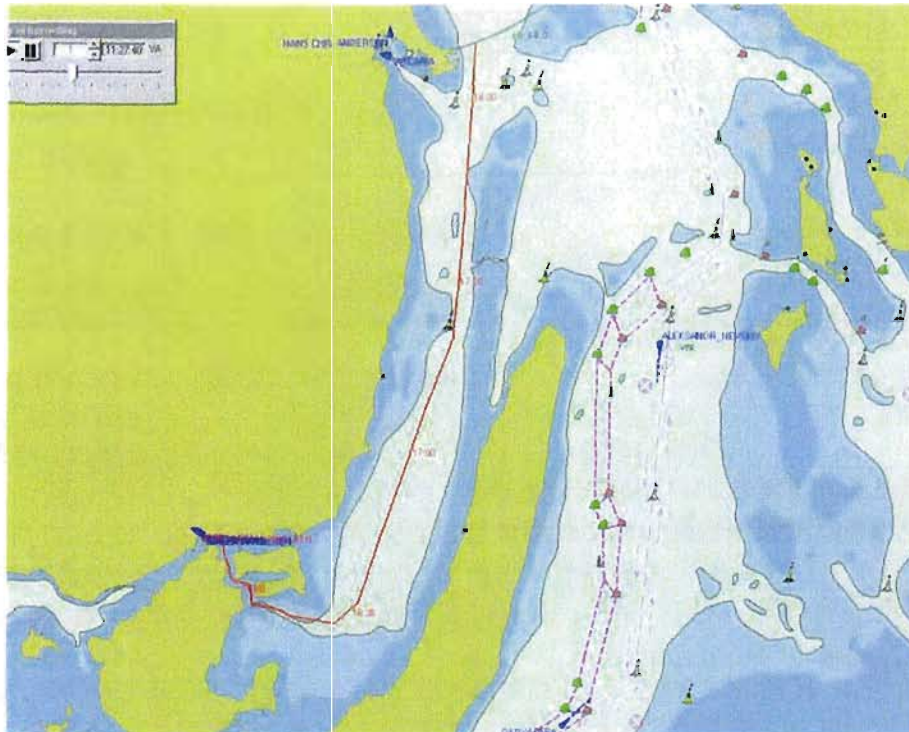
デンマーク王国航海及び水路省の表示盤からのAIS情報から抽出された一部。情報中に示された時刻は世界時(地方時-1時間)である。

AIS情報は、カレン・ダニエルセン号が18時20分から橋梁に衝突するまで同一針路と速力を保ち、それぞれは、005度、11.5ノットであったことを示している。

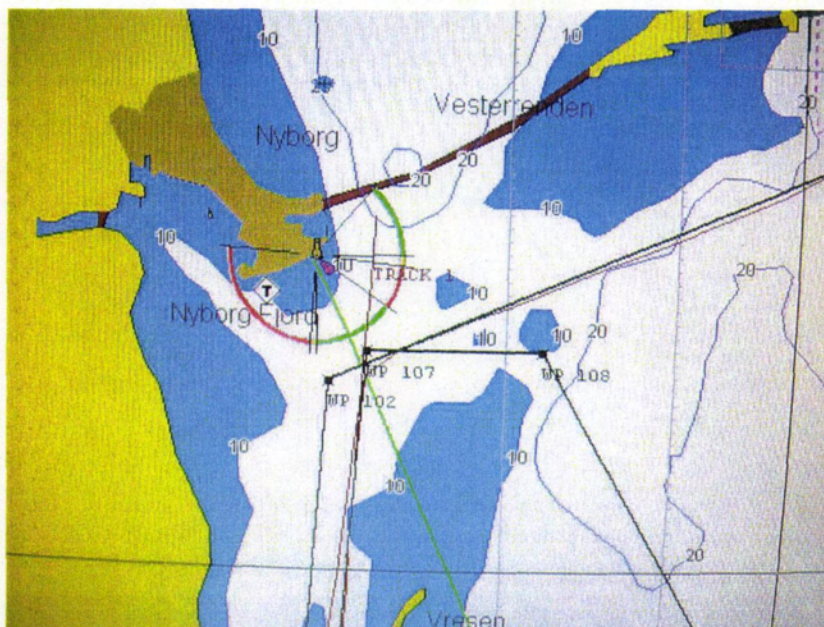
写真は、グレート・ベルト橋梁南方を示している。赤色線、“航跡1”は、本件前の本船の実航跡を示す。この航跡は、この機構に歴史的情報資料として保存される。航跡は、橋梁の直近（0.22海里、最新式周期計測器による）のところで停止している。

WP102経由でグレート・ベルトを通過してスベンドボルグ港に至る入航航海計画が、同じく示されている。スベンドボルグ港からの出航航海計画は、WP107とWP108を経由する航路である。
