写真 No:	1
名称:	すぱーく天王
検査日:	H28.12.21
位置:	正面玄関前
検査項目	
日本財団助成 表示板

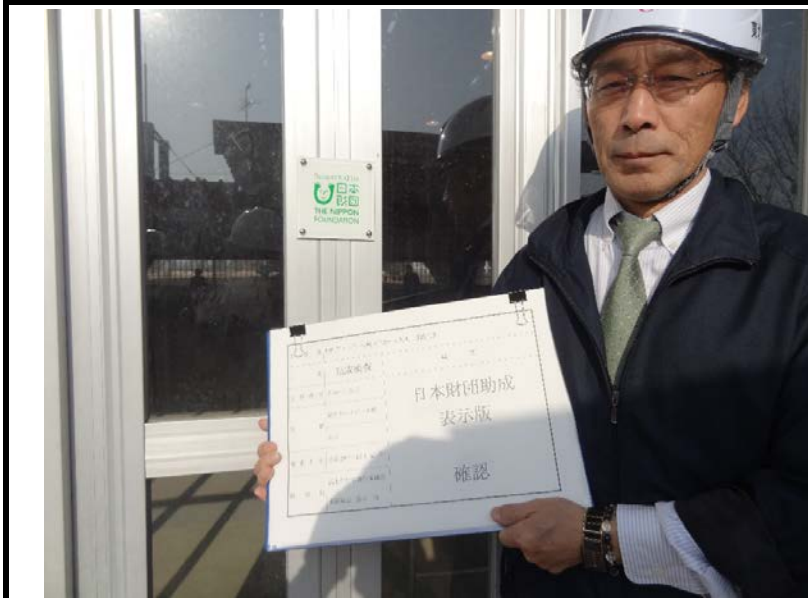
写真 No:	2
名称:	すぱーく天王
検査日:	H28.12.21
位置:	正面玄関前
検査項目	
日本財団助成 表示板 2

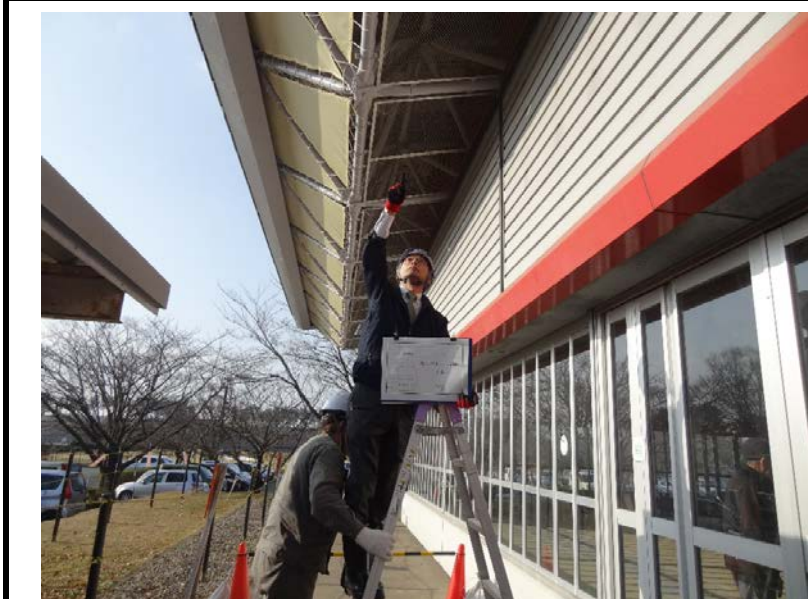
写真 No:	3
名称:	すぱーく天王
検査日:	H28.12.21
位置:	正面(南側)
検査項目	
外部フレーム補修工事

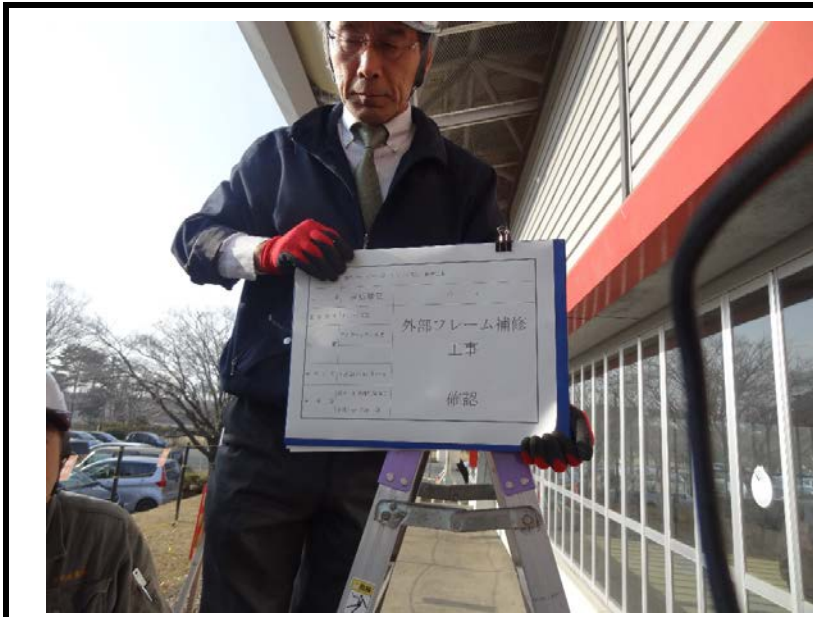
写真 No:	4
名称:	すぱーく天王
検査日:	H28.12.21
位置:	正面(南側)
検査項目	
外部フレーム補修工事2

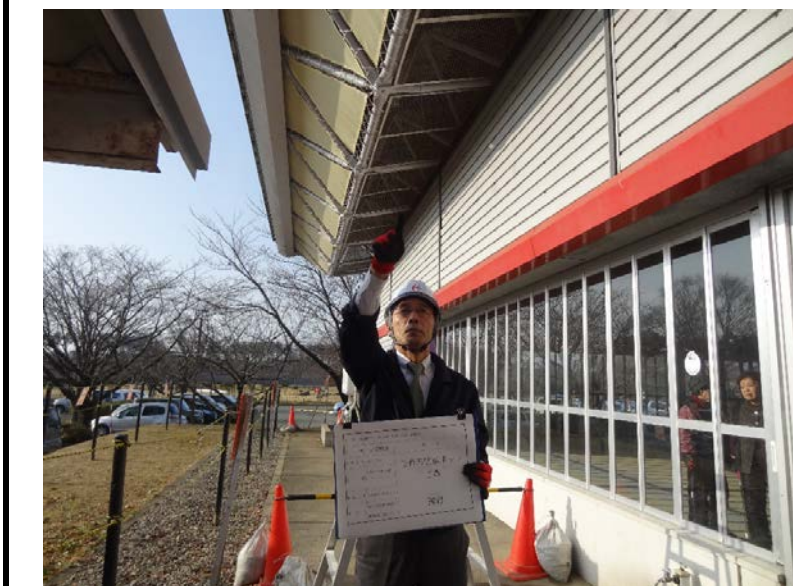
写真 No:	5
名称:	すぱーく天王
検査日:	H28.12.21
位置:	正面(南側)
検査項目	
三角形防風ネット工事

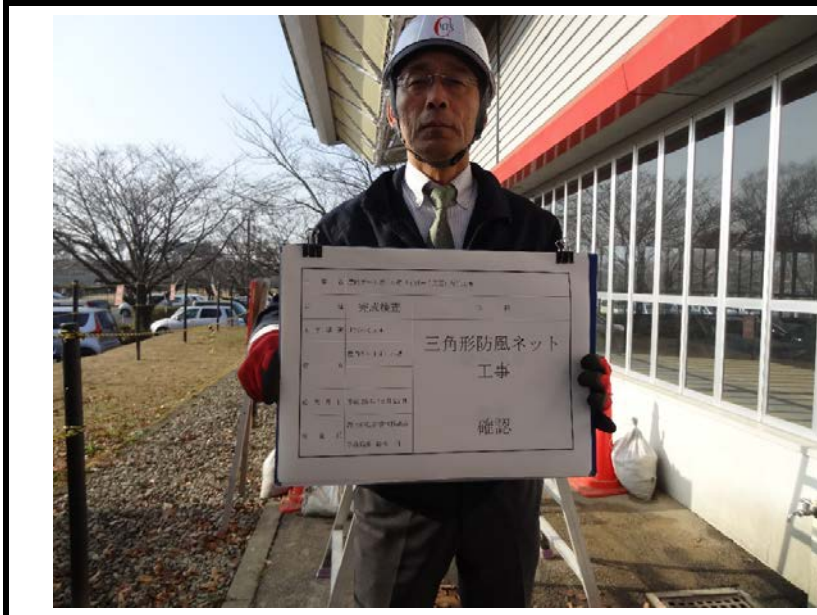
写真 No:	6
名称:	すぱーく天王
検査日:	H28.12.21
位置:	正面(南側)
検査項目	
三角形防風ネット工事2

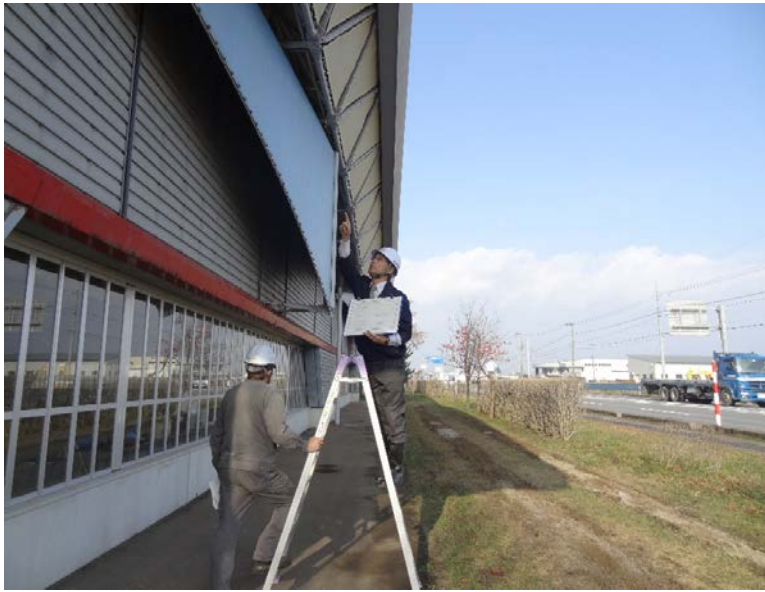
写真 No:	7
名称:	すぱーく天王
検査日:	H28.12.21
位置:	東側
検査項目	
塗装工事

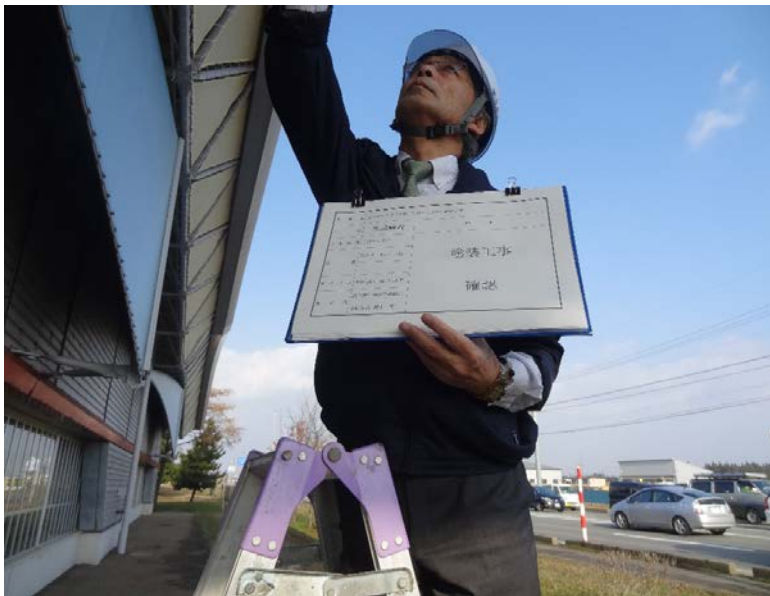
写真 No:	8
名称:	すぱーく天王
検査日:	H28.12.21
位置:	東側
検査項目	
塗装工事2

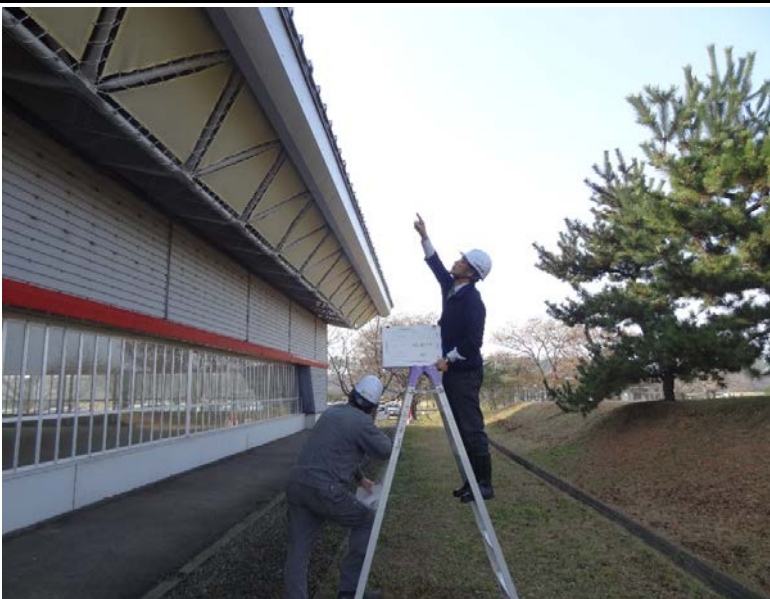
写真 No:	9
名称:	すぱーく天王
検査日:	H28.12.21
位置:	北側
検査項目	
破風補修工事

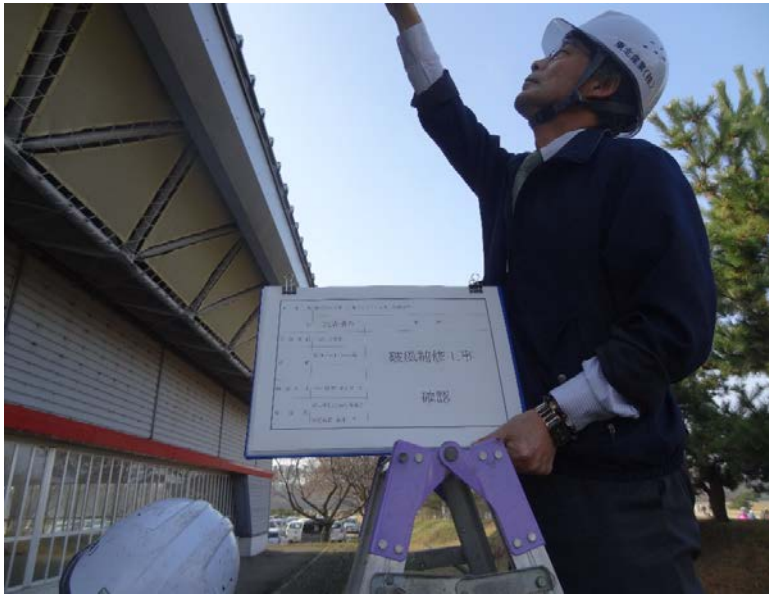
写真 No:	10
名称:	すぱーく天王
検査日:	H28.12.21
位置:	北側
検査項目	
破風補修工事2

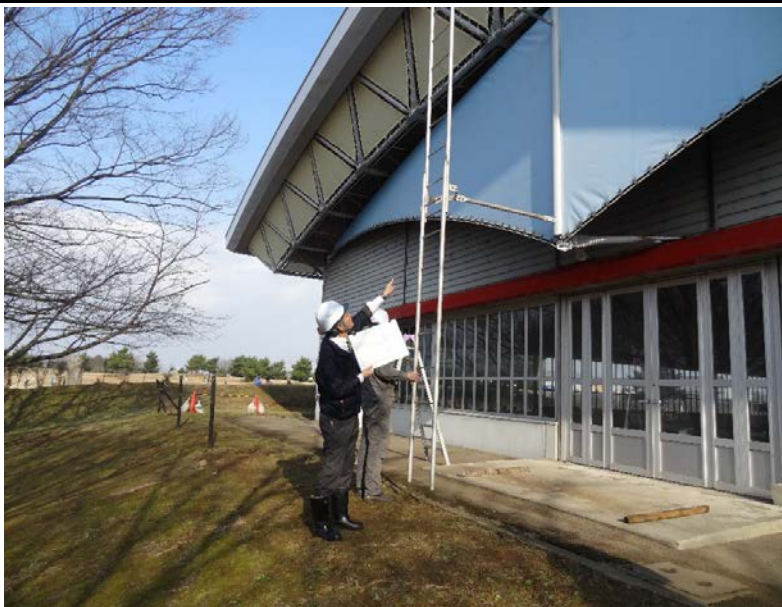
写真 No:	11
名称:	すぱーく天王
検査日:	H28.12.21
位置:	西側
検査項目	
屋根用タラップ(防水工事)

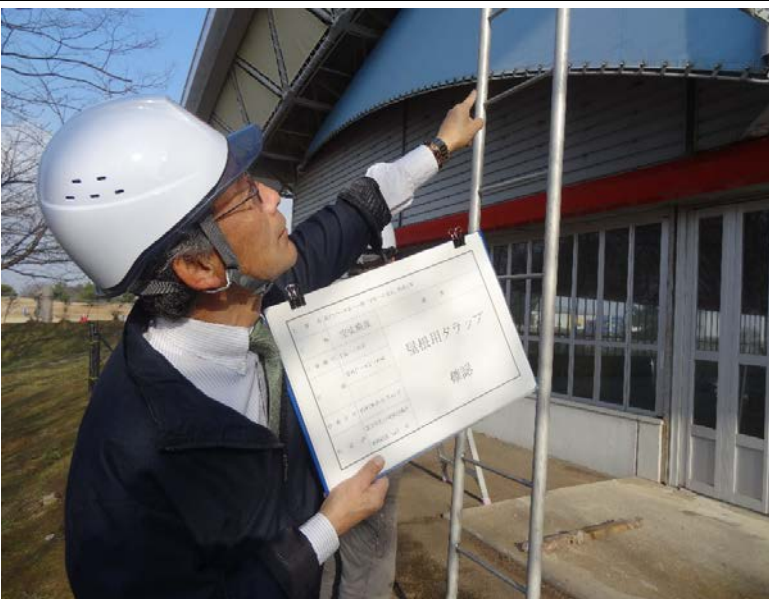
写真 No:	12
名称:	すぱーく天王
検査日:	H28.12.21
位置:	西側
検査項目	
屋根用タラップ(防水工事) 2

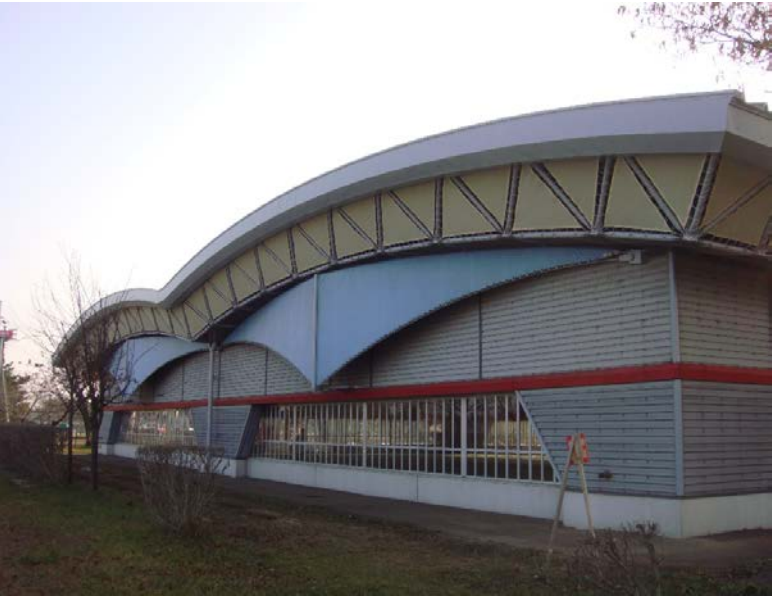
写真 No:	16
	名称:	すぱーく天王
	検査日:	H28.12.21
	位置:	東側
	検査項目	
事業成果物全体像2

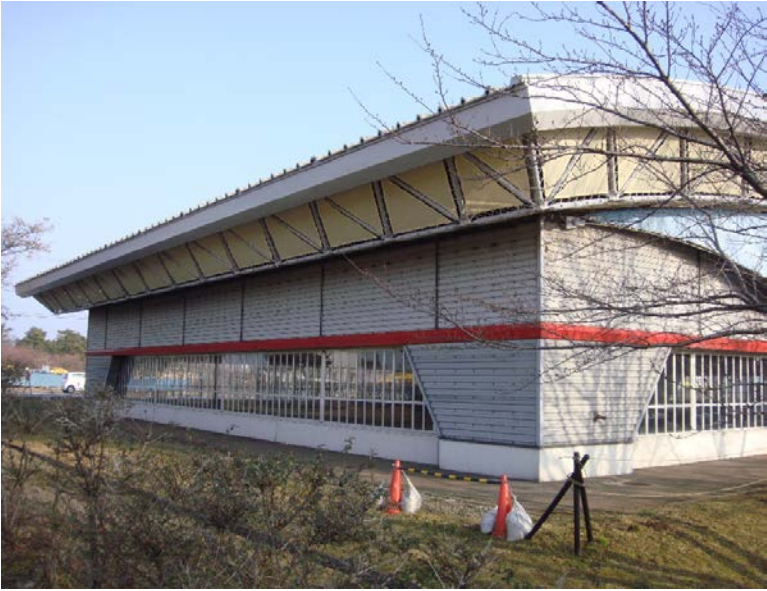
写真 No:	17
	名称:	すぱーく天王
	検査日:	H28.12.21
	位置:	北側
	検査項目	
事業成果物全体像3

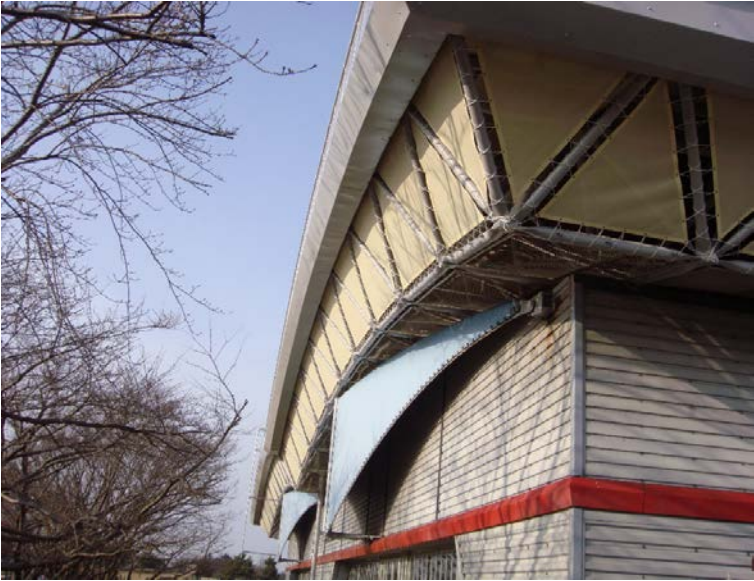
写真 No:	18
	名称:	12
	検査日:	H28.12.21
	位置:	西側
	検査項目	
事業成果物全体像4
