五島列島沖合に海没処分された潜水艦24艦の調査 —海底に斜めに突き刺さる伊58潜水艦—

報告書

伊58呂50特定プロジェクト

(一社) ラ・ブロンジェ 深海工学会

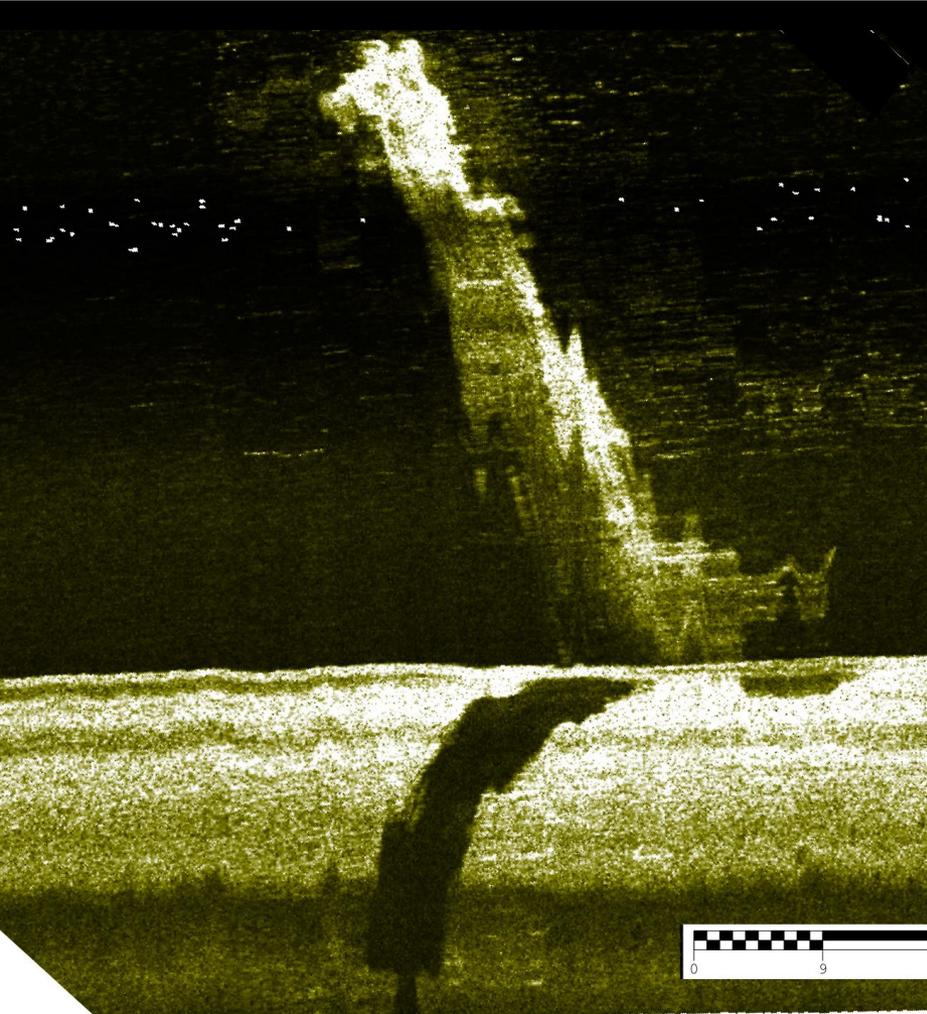
伊 58 No.24

約60度の傾斜で立っている
艦尾を上になっている
艦尾の舵やプロペラは見える
全体に漁網が絡む

艦尾の舵の形状
回天搭載架台の位置
艦尾から艦橋後端までの距離
艦橋側面の孔
他3艦が特定されている

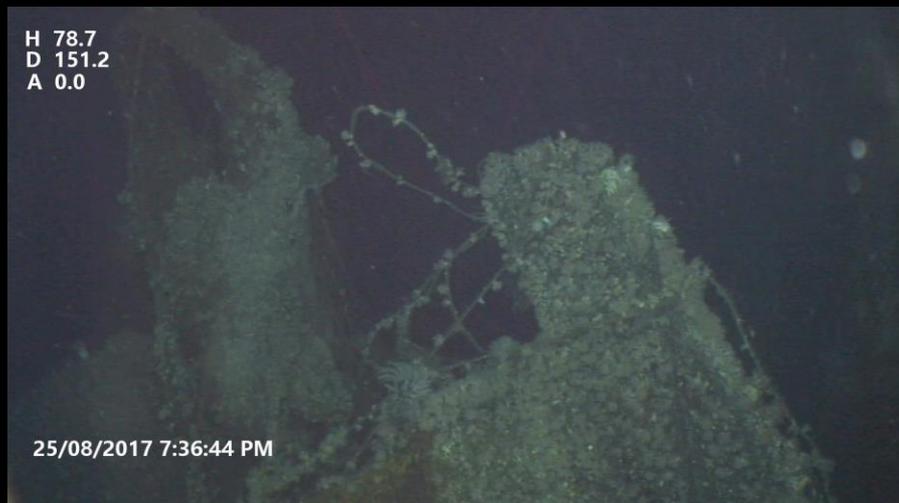
甲板上の舵

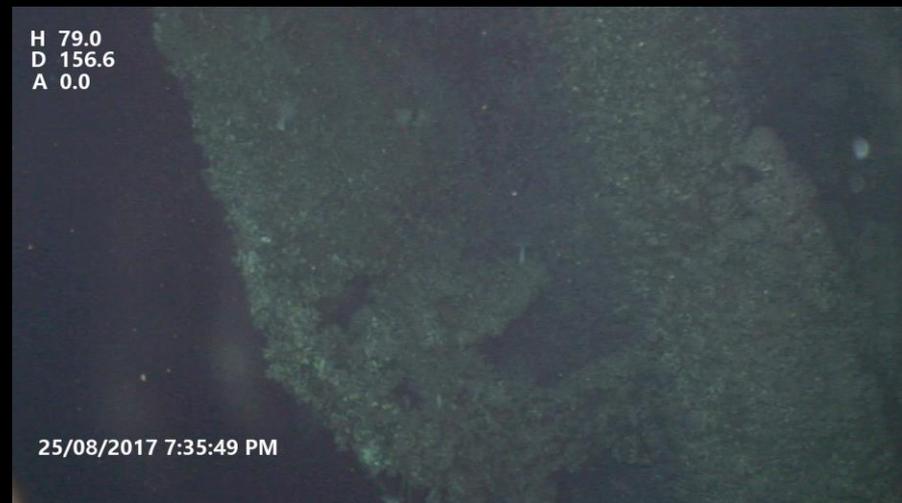
プロペラと舵板

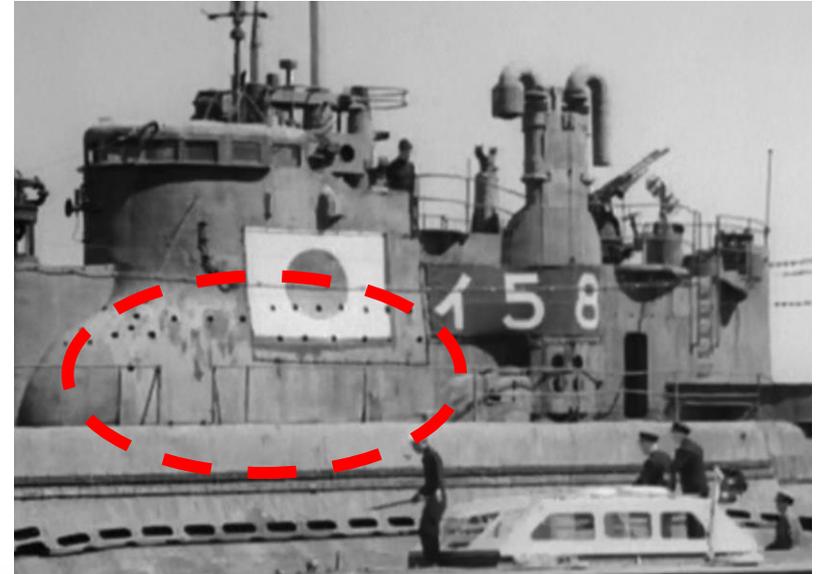
艦橋部の小孔と壁面

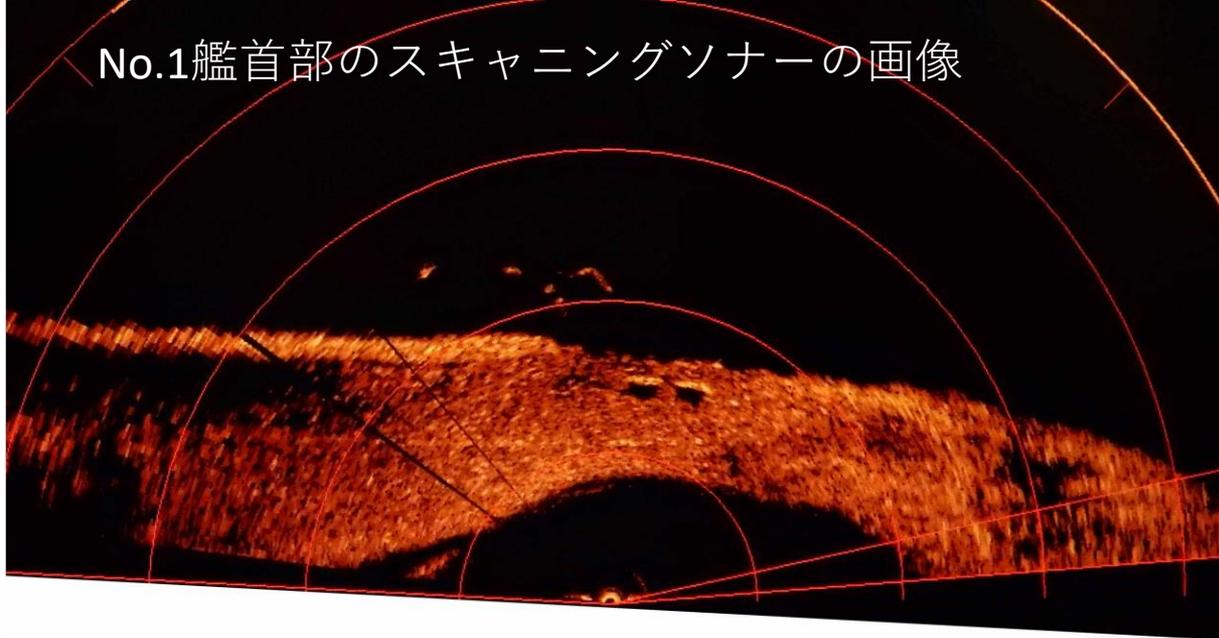
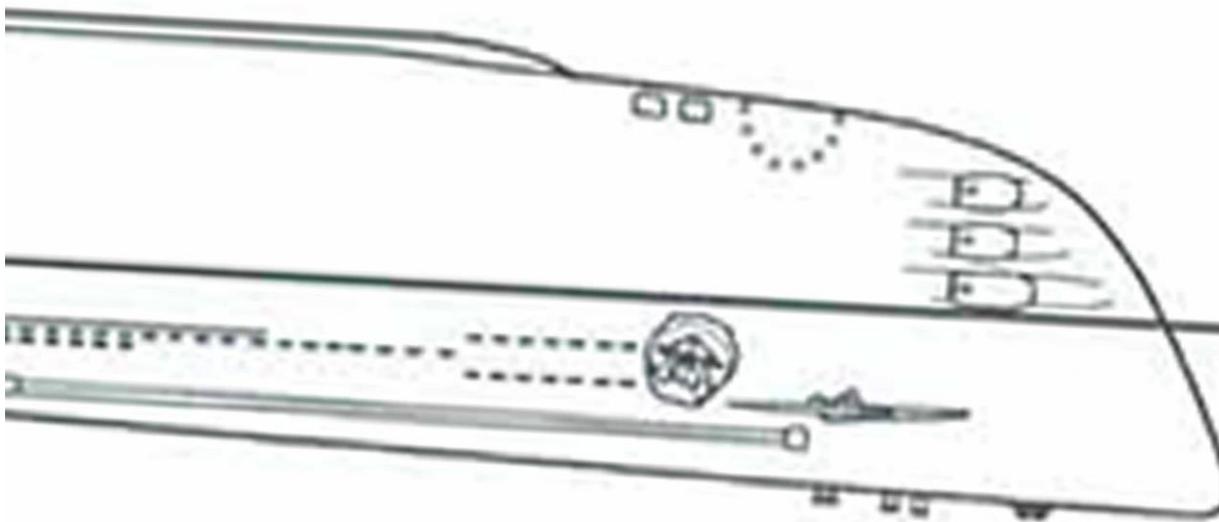
No.1艦首部のスキャニングソナーの画像

キール前方の二つの孔
(図面にはない)

キール端点の前方に二つの開口部が見える。伊58の図面には書かれている。

→伊53の図面は記載漏れと判断 **水面下は写真がない**

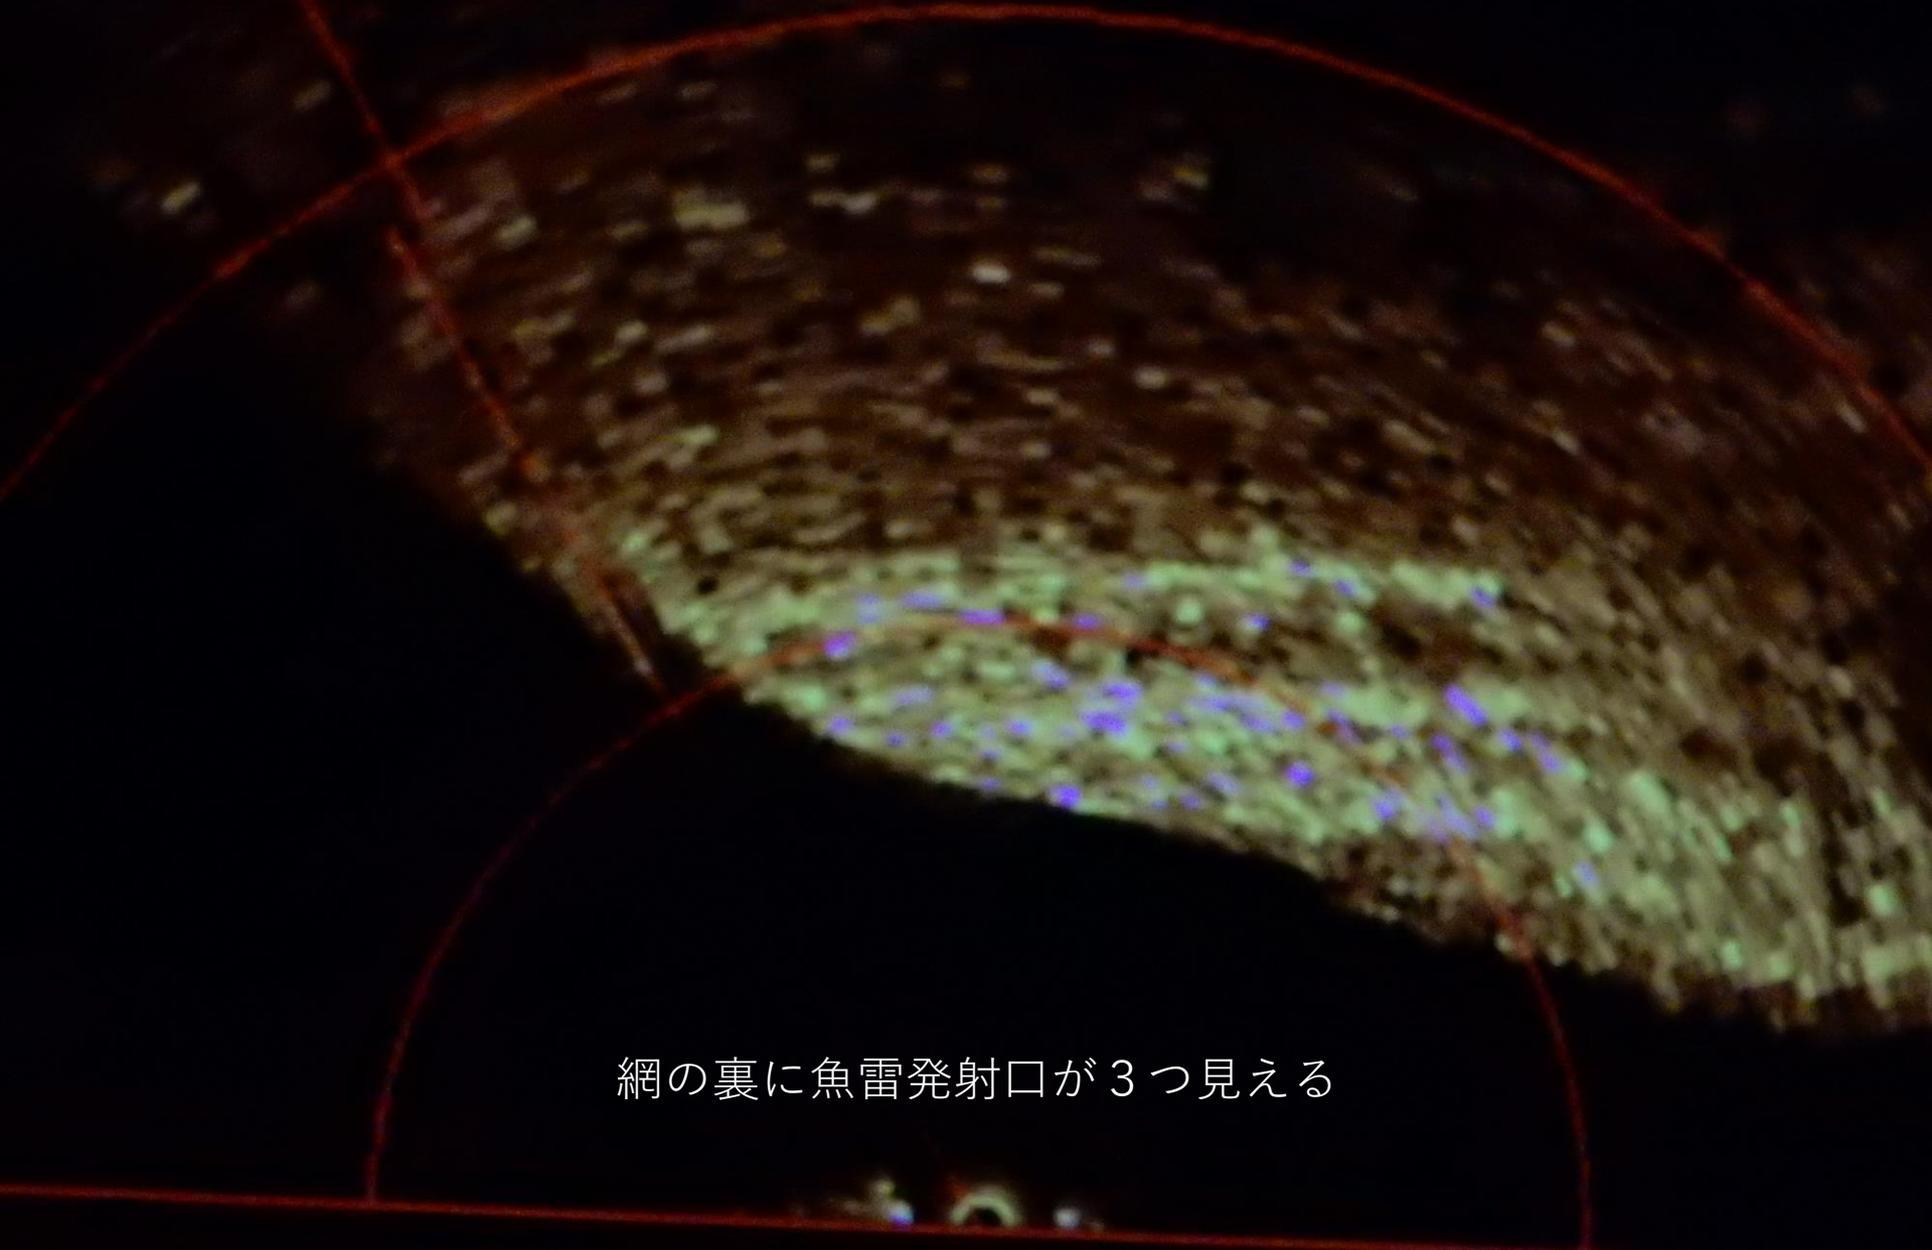
No.1艦首部スキャンングソナーの画像

網の裏に魚雷発射口が3つ見える

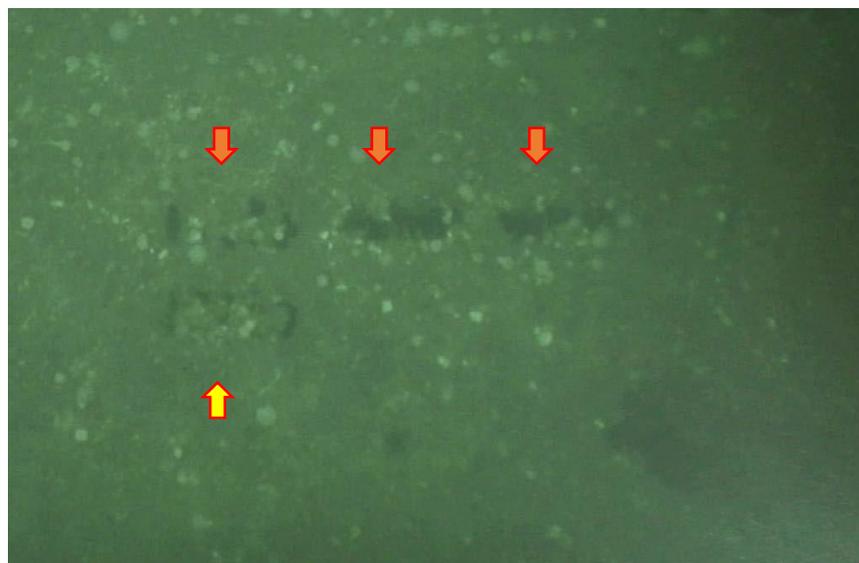
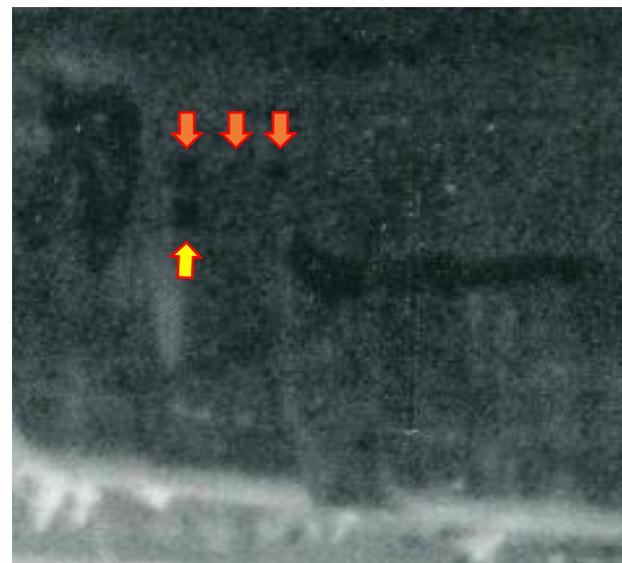
艦首潜舵穴後方の水抜き穴の配置

伊53に見られる潜舵後方の2段構えの水抜き穴

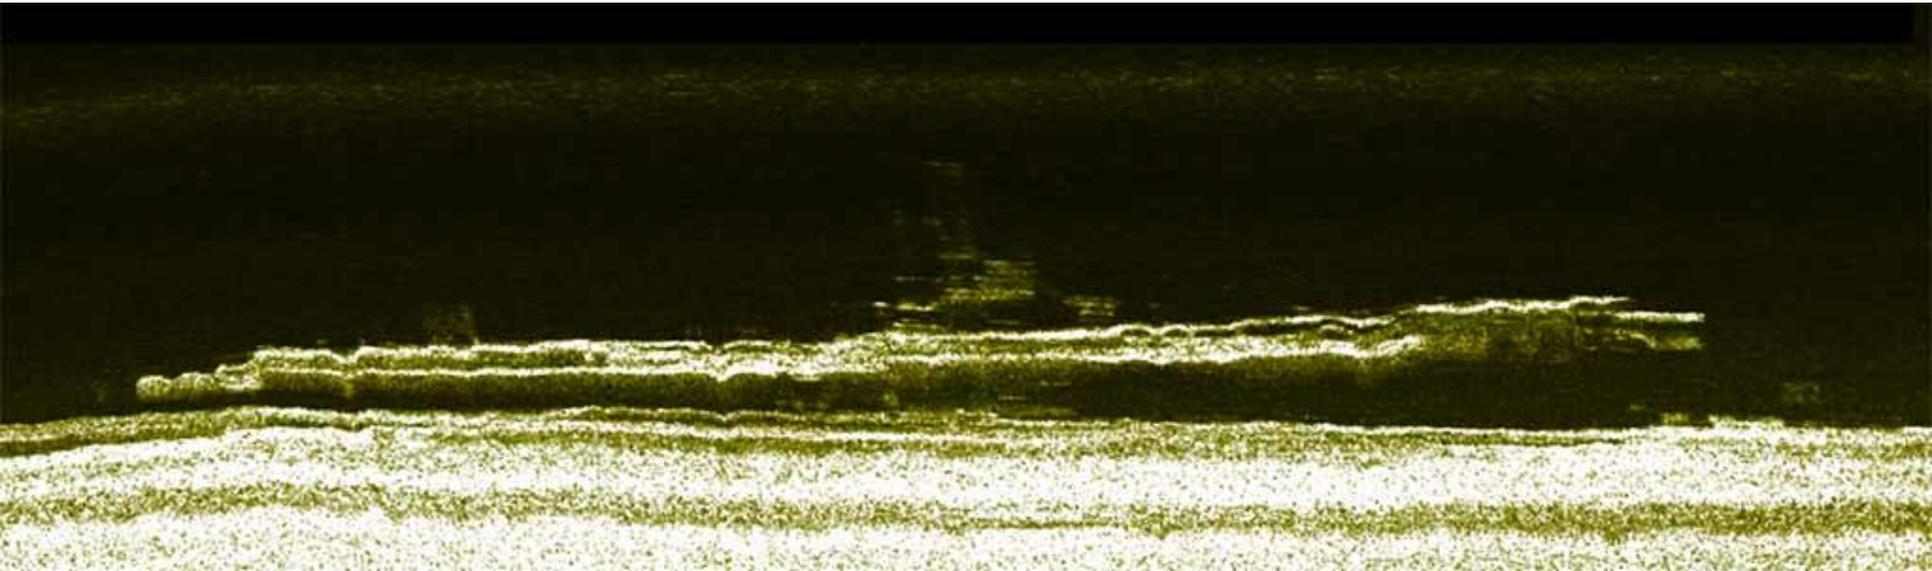
No.19

鎮座している
艦首部は破断している
艦橋、高角砲が見える
艦尾部分が見える

全長
艦橋構造
高角砲
空中線支柱

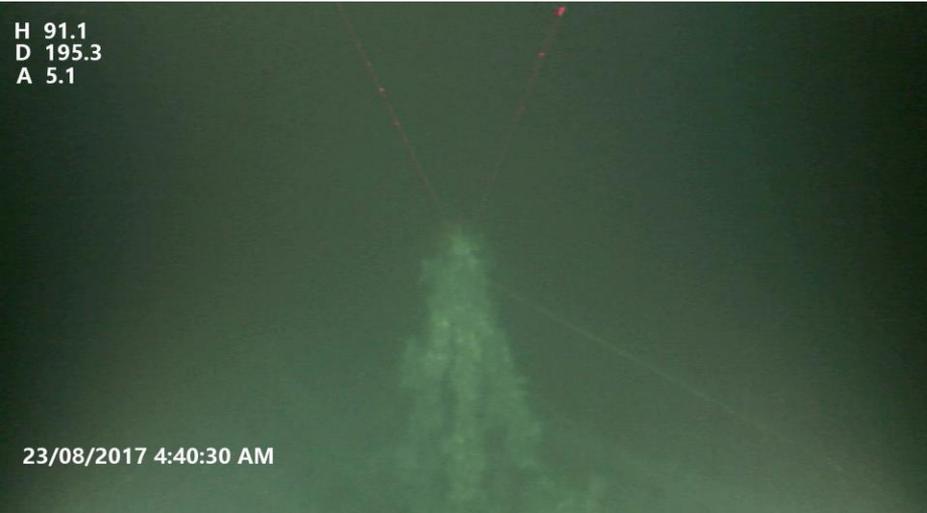
空中線支柱

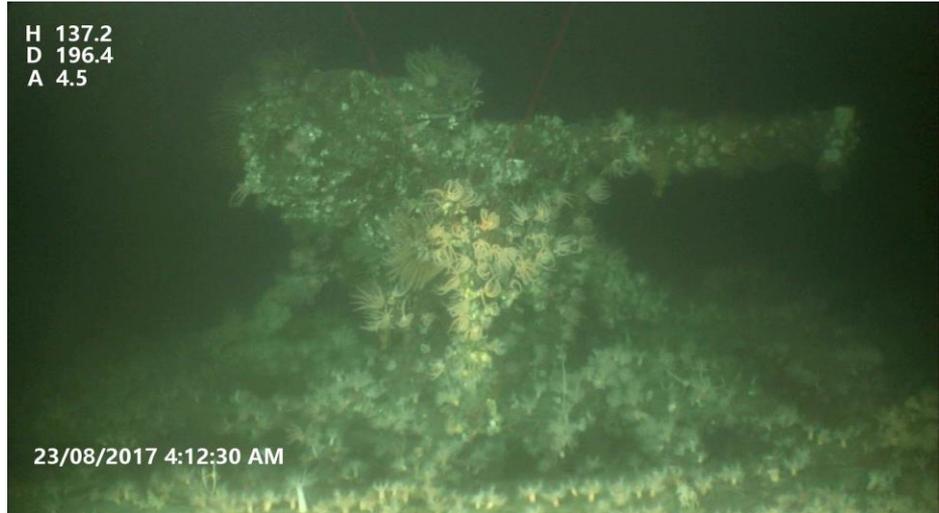
高角砲

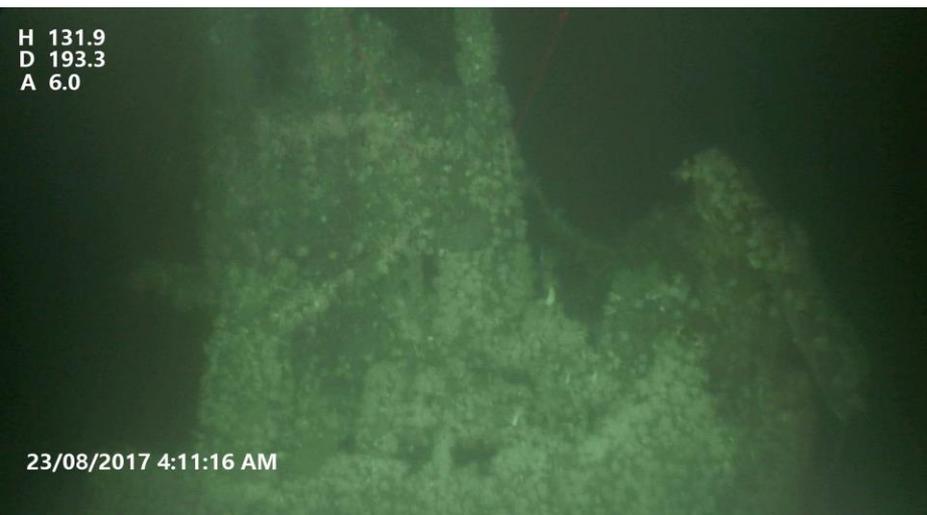
艦橋

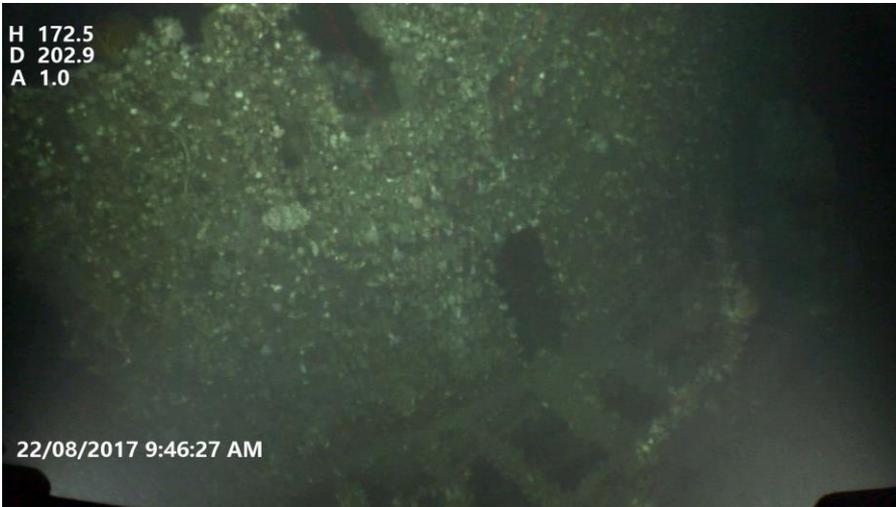
左舷はしご下部の扉

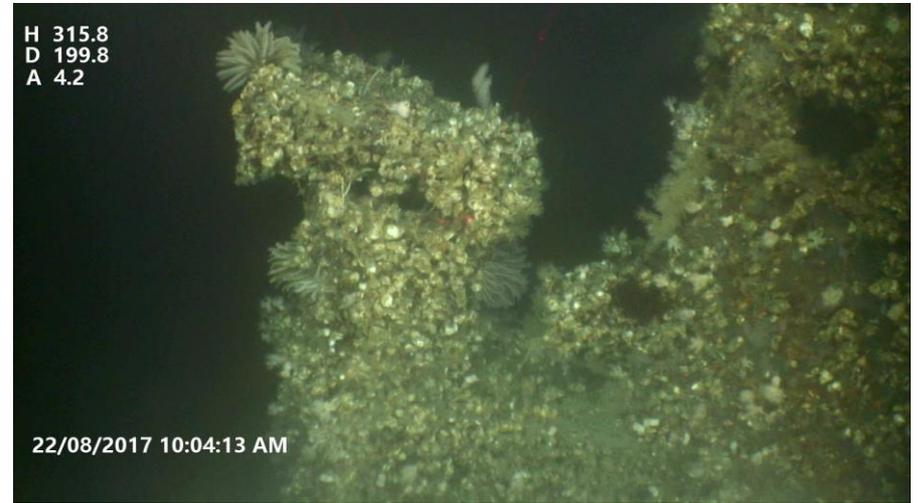
左舷から見た艦橋と電探・電探台座

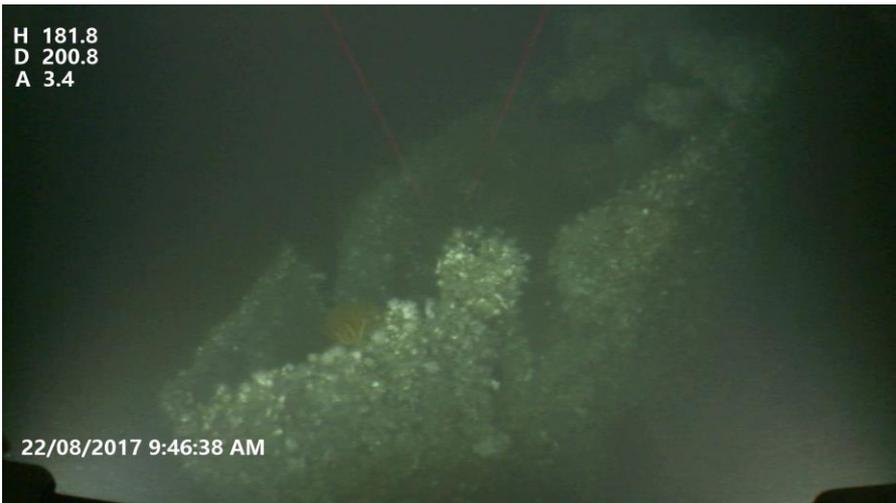
艦橋後部の手すり形状

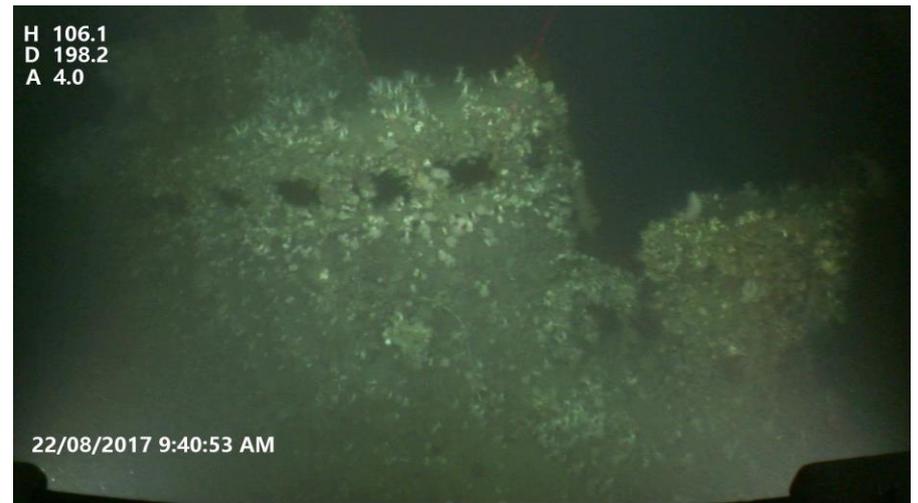
右舷から見た艦橋と電探

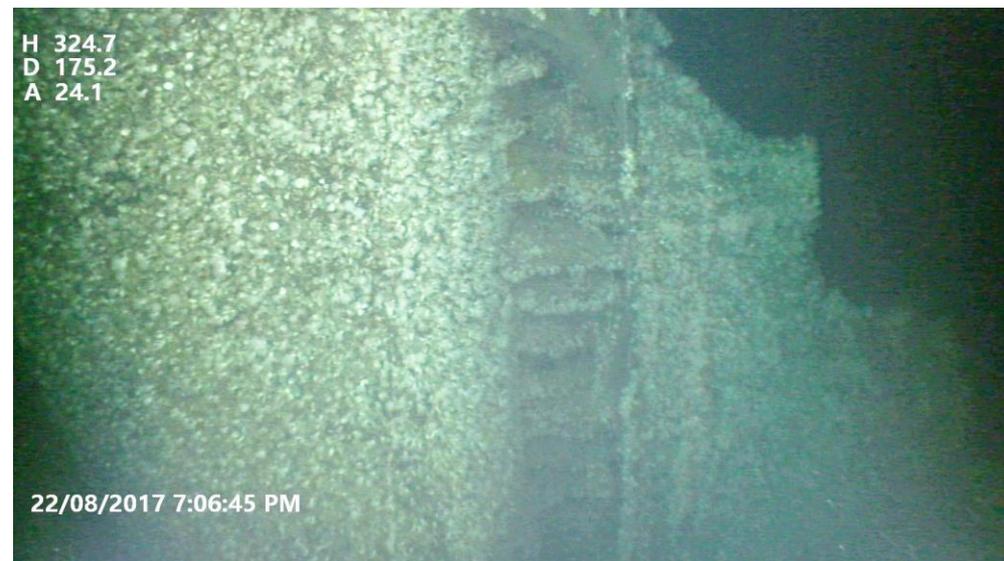
電探の台座

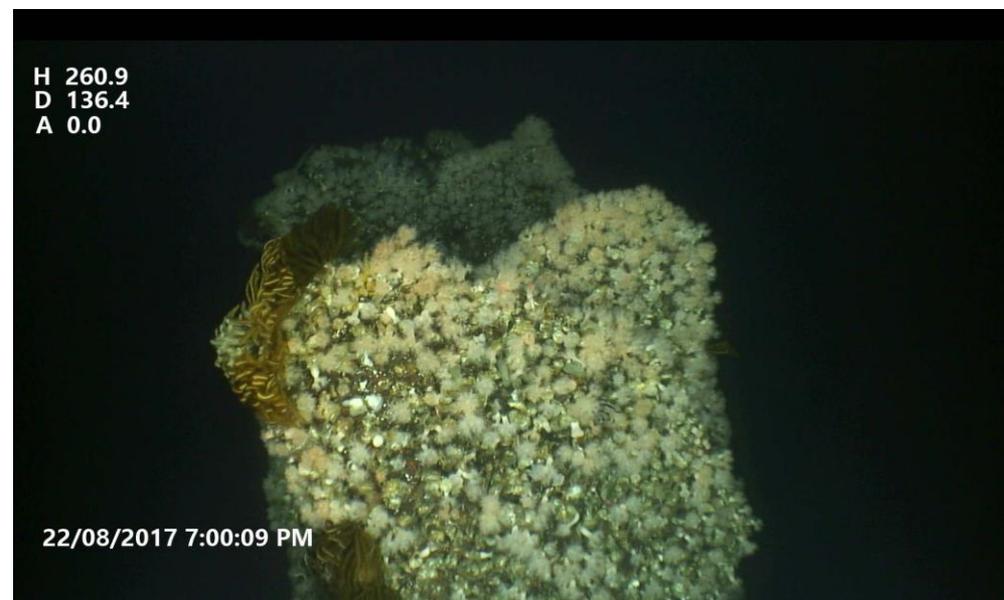
切れた艦首

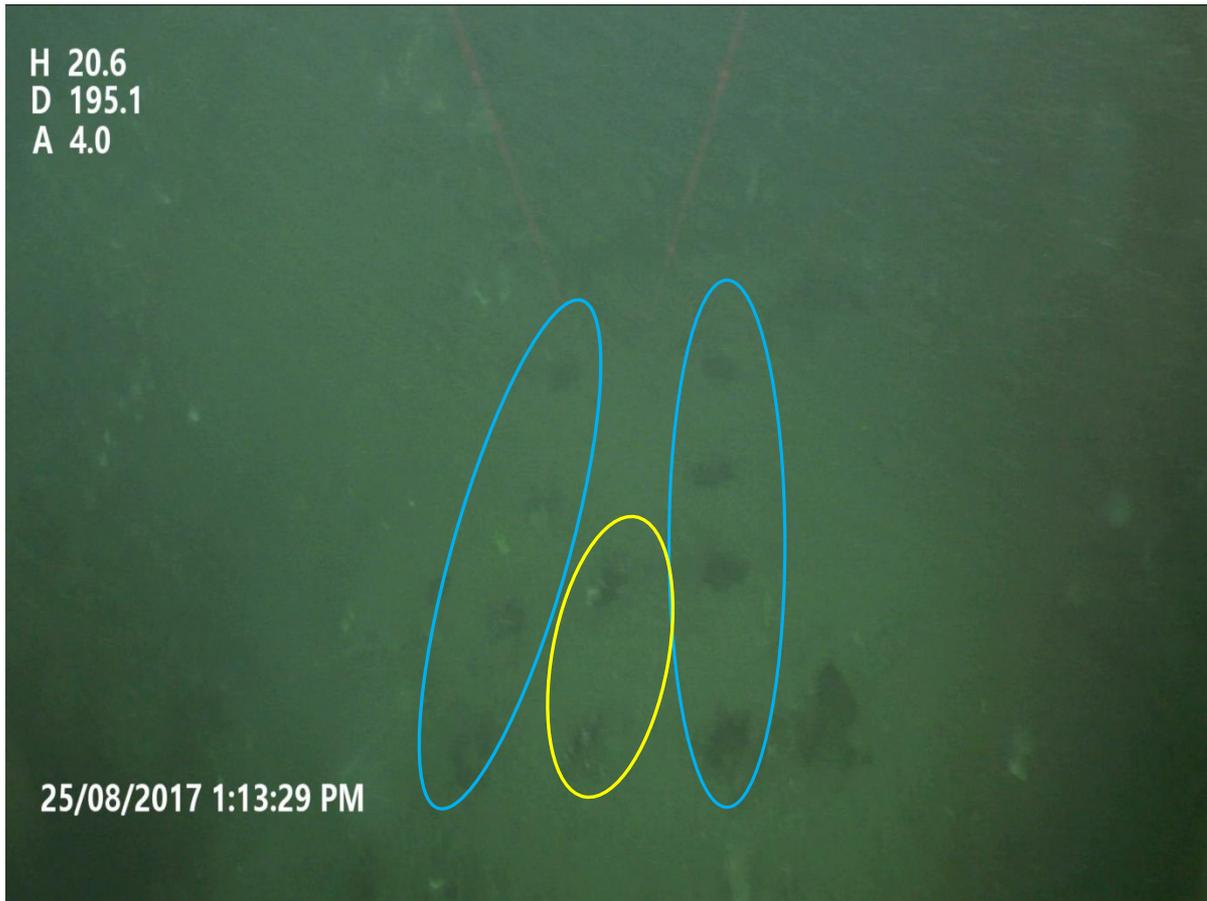
No.17 艦橋前部

伊156、伊162の水抜き孔は、No.17と比べて、小さな孔が、列を形成せずに開けられている。

No.17の艦橋前部には複数の大きな水抜き穴が並んで開いているのが確認できる

→No.17は伊157

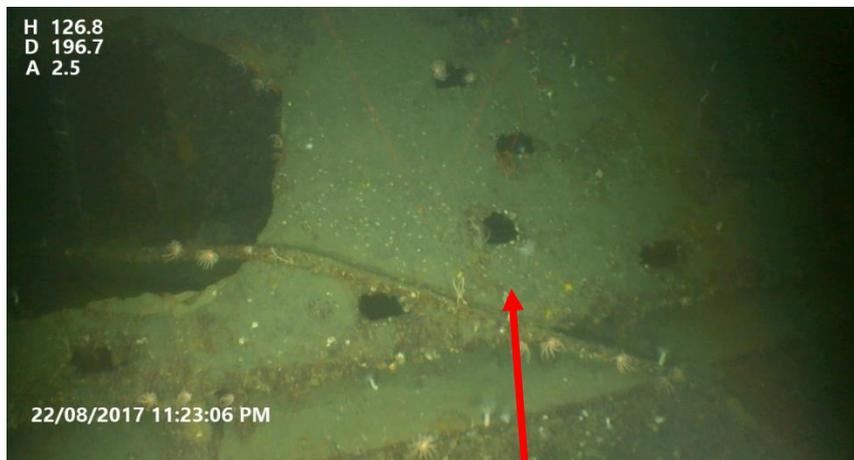
No.20のジグザグ配置の穴最下部は横一直線に並ぶ穴の中間に位置

現時点ではNo.20は伊366、No.12は伊367と推測される

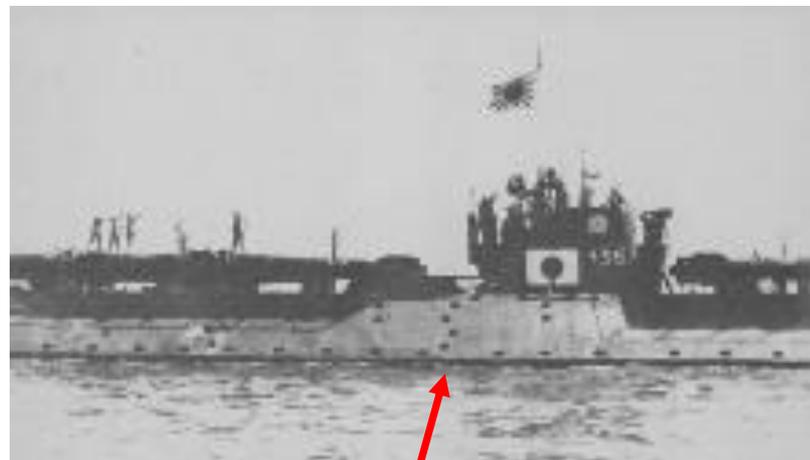
伊367のジグザグ配置の穴最下部は横一直線に並ぶ穴の後ろ寄りに位置
(伊366の該当部分の写真は資料未入手)

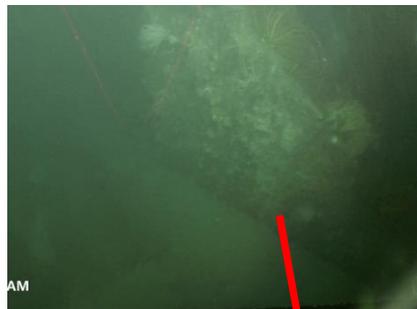
垂直舵 (可動翼は脱落) (漁網に困われている)

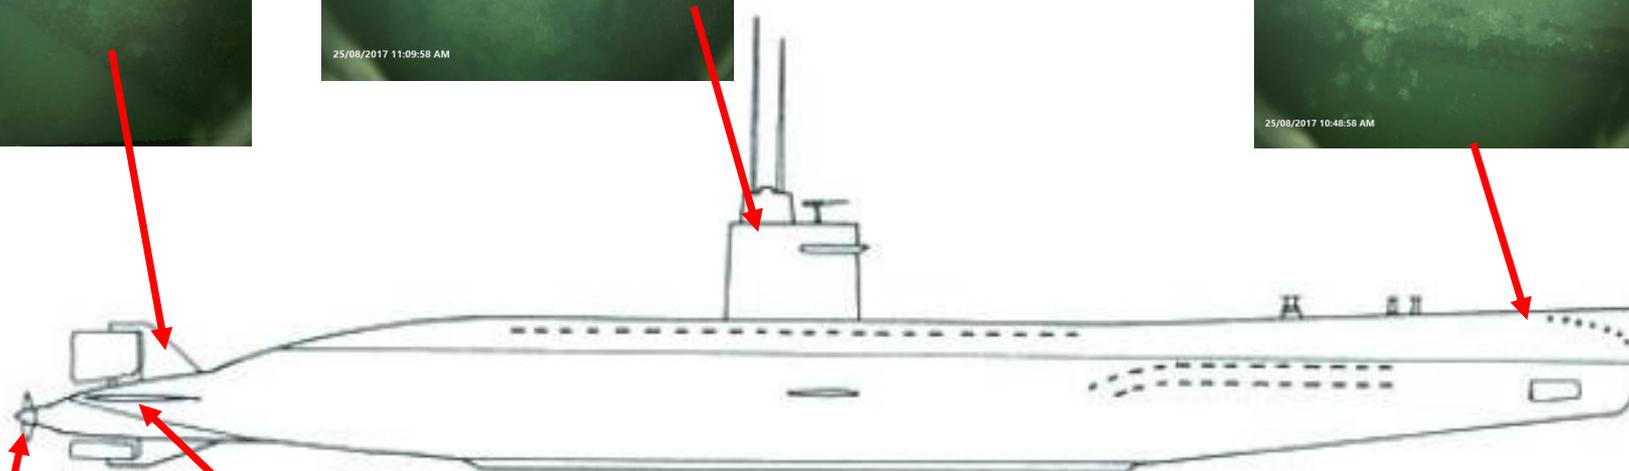
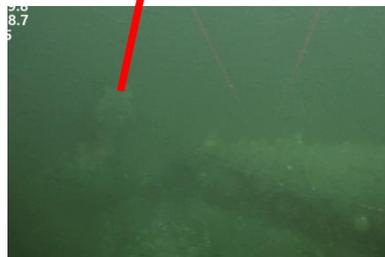
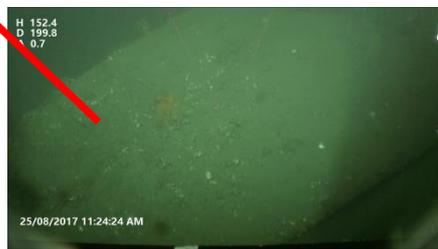
艦首 (破断脱落)

プロペラ (海底に脱落)
