改修前

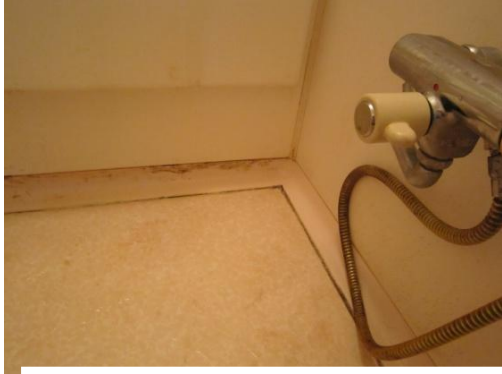
床からの立ち上がりに穴が空いている

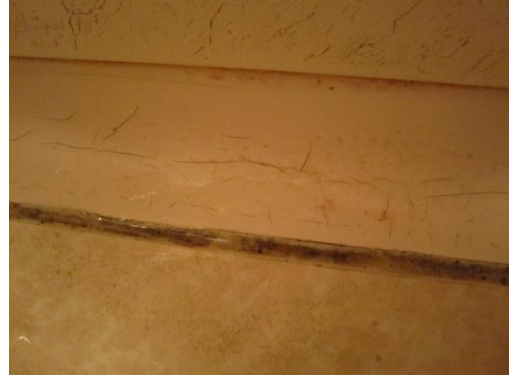
床面と側面はひび割れている

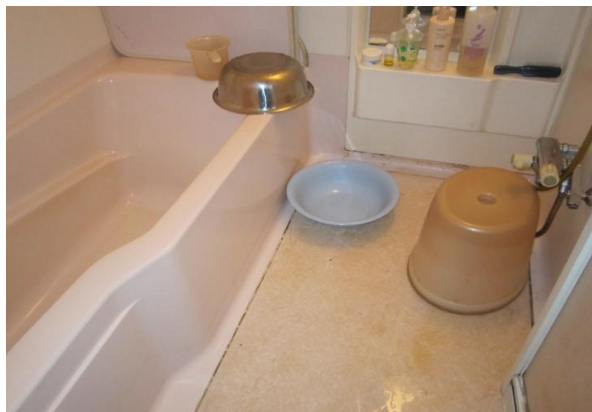
隅々にカビがはえてやすくなっている

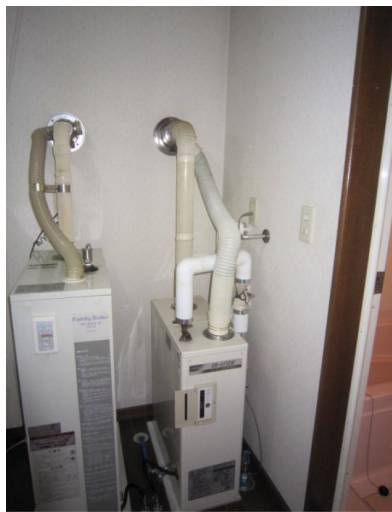
ボイラーが古くなったのでシャワーの時お湯ではなく水が出る
