子どもの水難事故調査研究  
報告書

令和2年（2020年）8月6日に白石川で  
発生した女子中学生水難事故の要因把握に  
ついて

水難学会 事故調査委員会

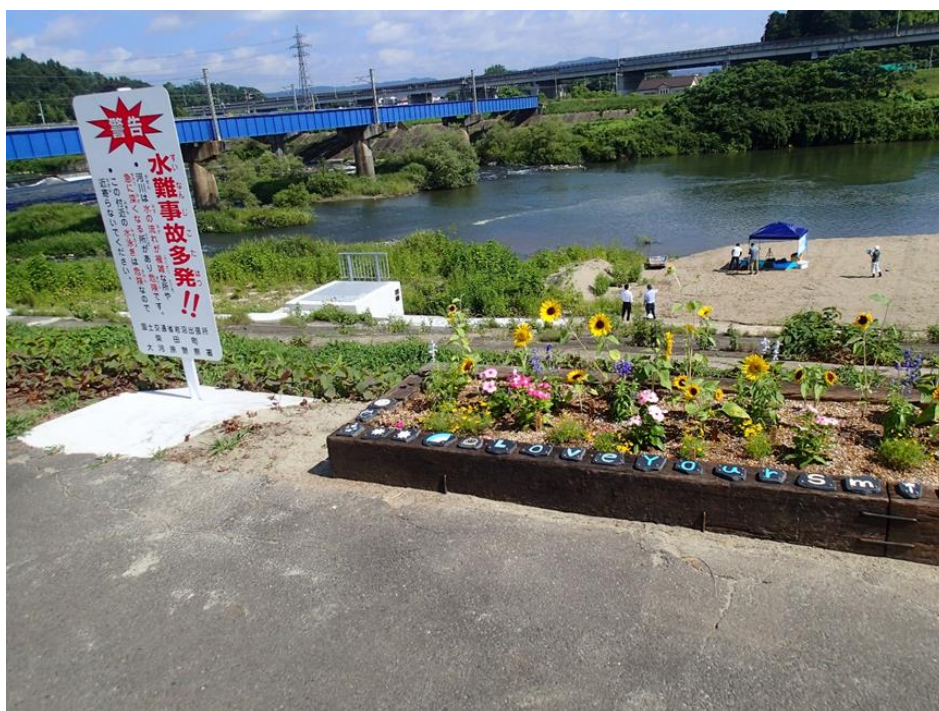
また、図-3.6 に示す河川堤防上の「水難事故多発！！」の看板と、ひまわりが植えられた花壇は事故後に設置されたとのことである。

図-3.6 白石川河川堤防上から調査場所方向(上流方向、JR東北本線白石川橋)

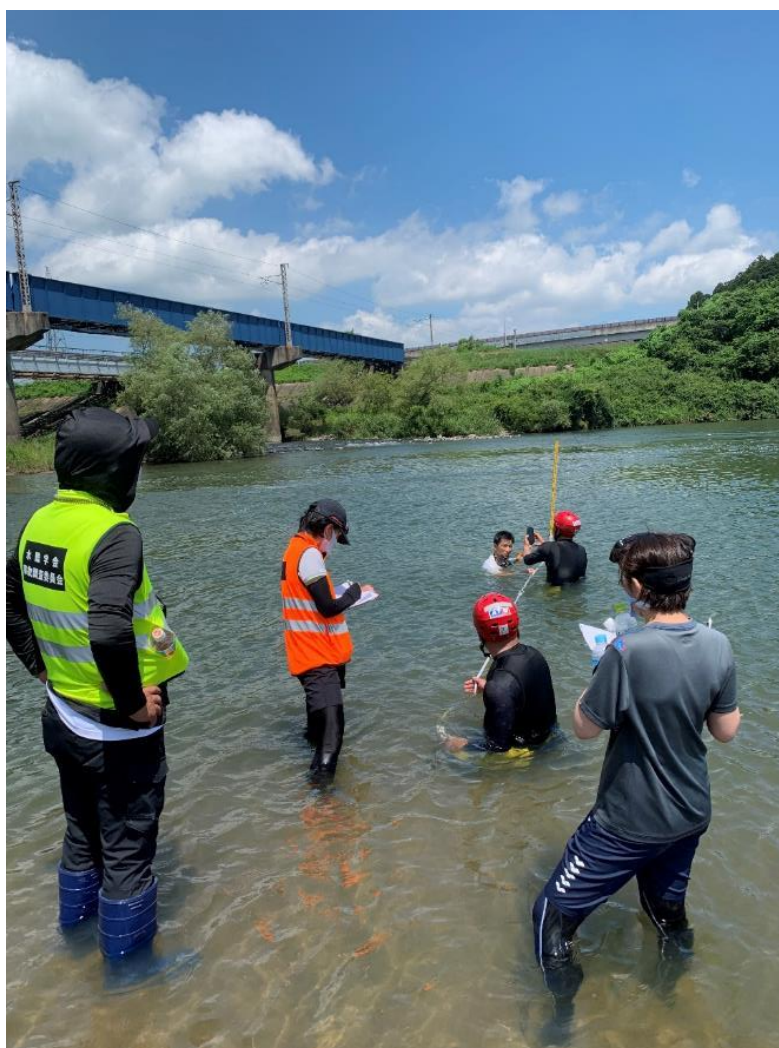
図-3.13 砂嘴先端部からの水深変化把握状況

図-3.13 に、砂嘴における水深変化把握の作業状況を示す。図中、手前の膝下水深に立つ作業員の足元では、水底は緩勾配である状況や底質の色、および作業員の長靴の色や形などを確認することができる。しかし、橙色のベストを着用した作業員の足元では、透明度や太陽光の屈折の関係で、水底の状況などを確認することが困難である。

このように水深約 1m 以深の水底は、水面上からは確認することができず、遠浅の地形が続くような錯覚をイメージする可能性が高いことが考えられる。

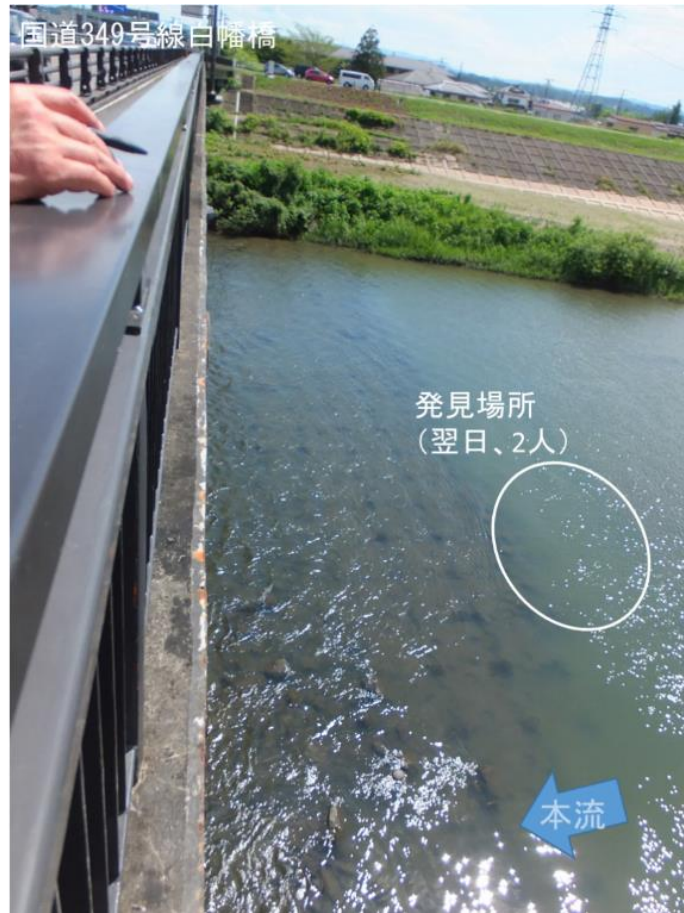
図-3.21 溺水者発見場所（白幡橋上流側、白石川右岸方向）

図-3.21 に、翌日に溺水者2名が発見された場所を国道橋の上から見た状況を示す。図より、発見場所は国道橋の床固の構造物の上流端側となる。

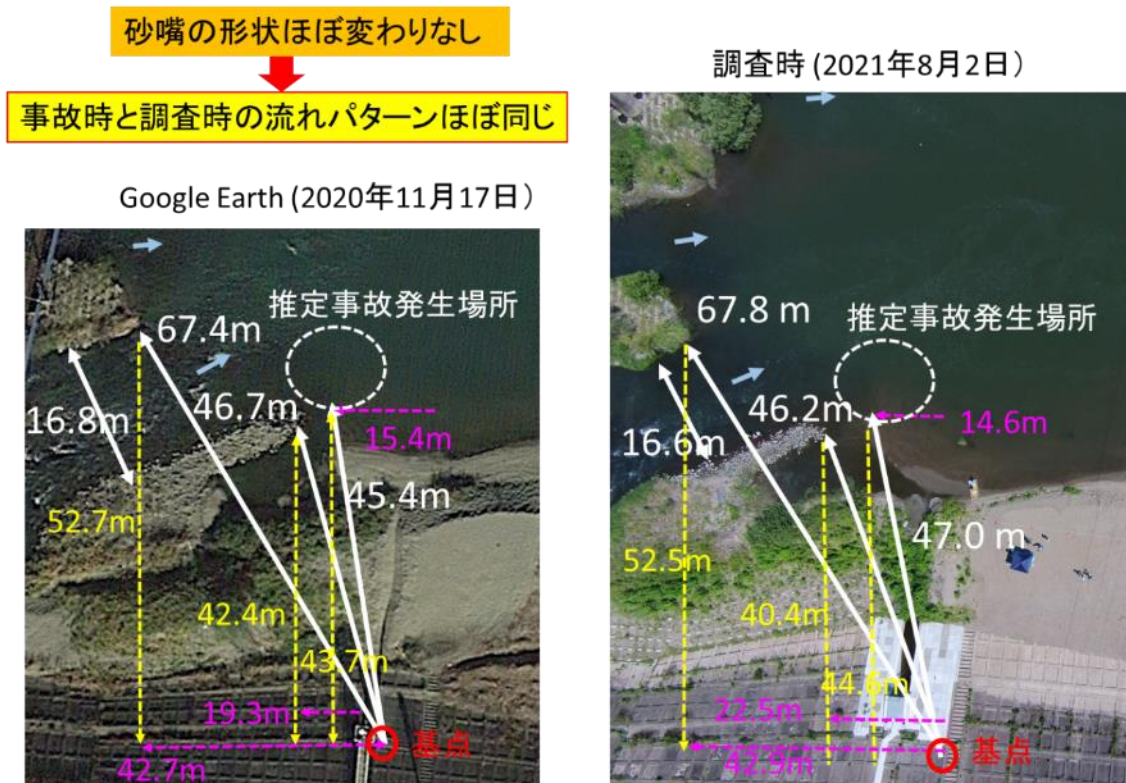
- ・現場の砂嘴へ流入する瀬の幅はほぼ同じである。
- ・事故発生場所の砂嘴の上流側に位置する、鉄道橋から下流方向へ延伸する玉砂利の砂嘴の先端位置は、両図ともほぼ同じである。
- ・事故発生場所の砂嘴の先端部の位置は両図ともほぼ同じである。

条件より、両図の砂嘴付近の地形はほぼ同様であると考えられる。

図-4.7 事故後3か月と調査時の砂嘴(さし)の比較(左: Google Earth, 2020年11月17日, 右: 調査日, 2021年8月2日)

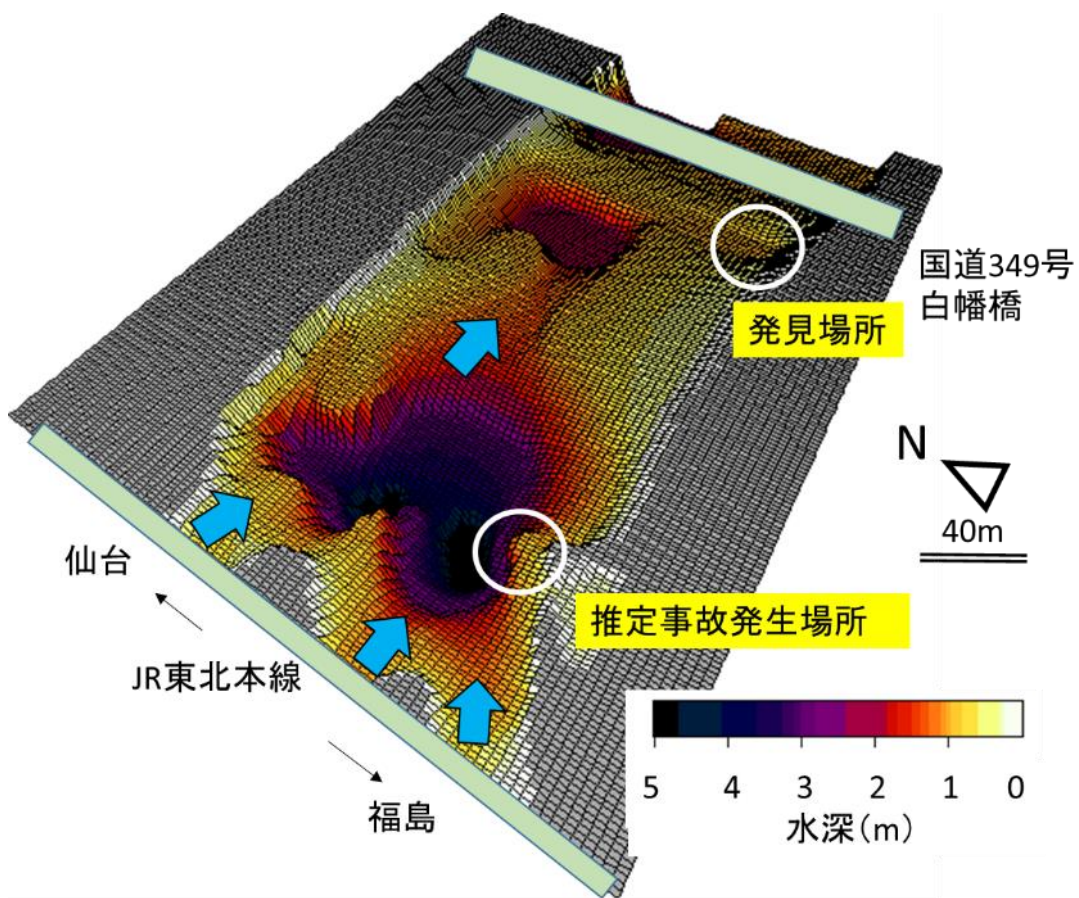
図-4.9 に測深器が取得した水深情報から測深器が作成した現場水域の水深を UAV で作成したオルソ画像に重ねた図を示す。また、この図を更に等水深線で示した図を図-4.10 に示す。この図を基に数値シミュレーション用の 1m 格子間隔の地形データを作成した。図-4.11 に作成した数値シミュレーション用の地形データを示す。この地形を立体的に鳥観図的に示した図を図-4.12 に示す。図より、流域への流入場所付近では水深が深く、そこ

から下流方向へは河川中央に深い流下場所があり、その両端の両側方向は浅い水深となっている。また、事故発生場所である砂嘴の先端部では水深が急激に増大していることがわかる。

図-4.12 現場水域の鳥観図

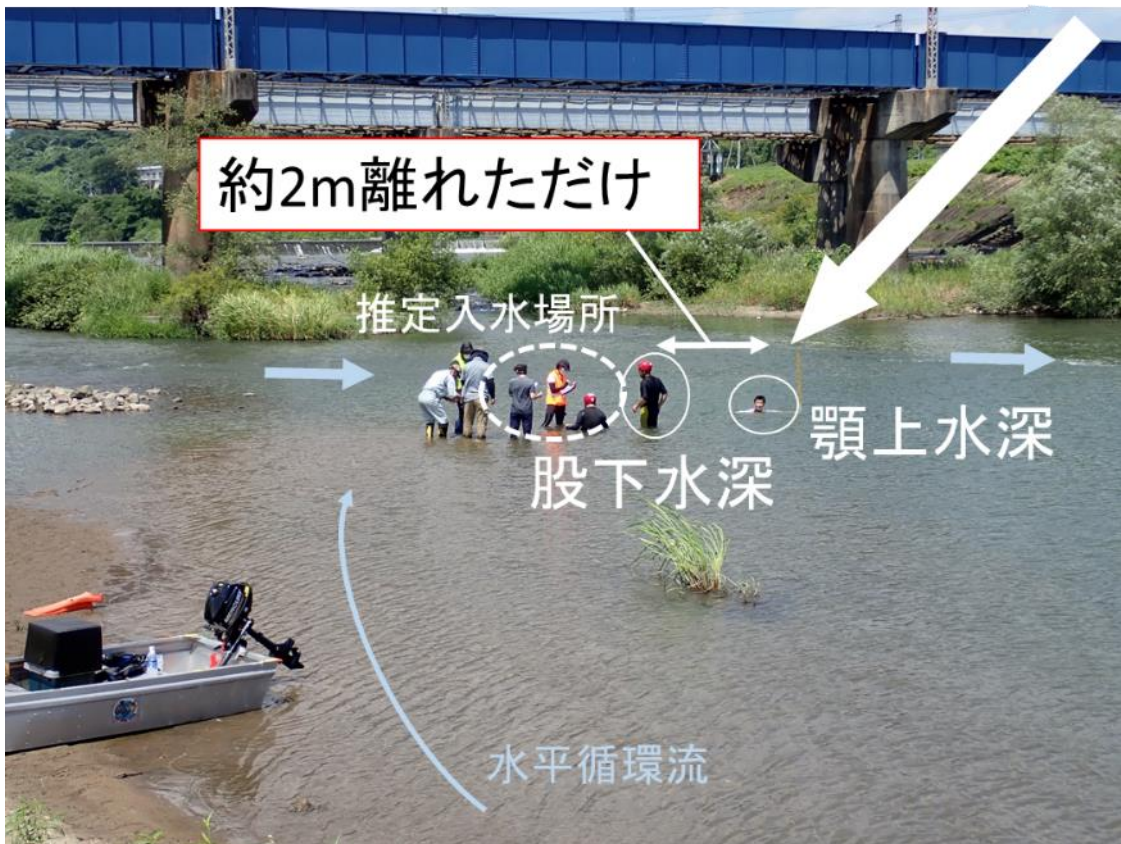
図-4.13 調査員の水没状況からみる水深変化状況

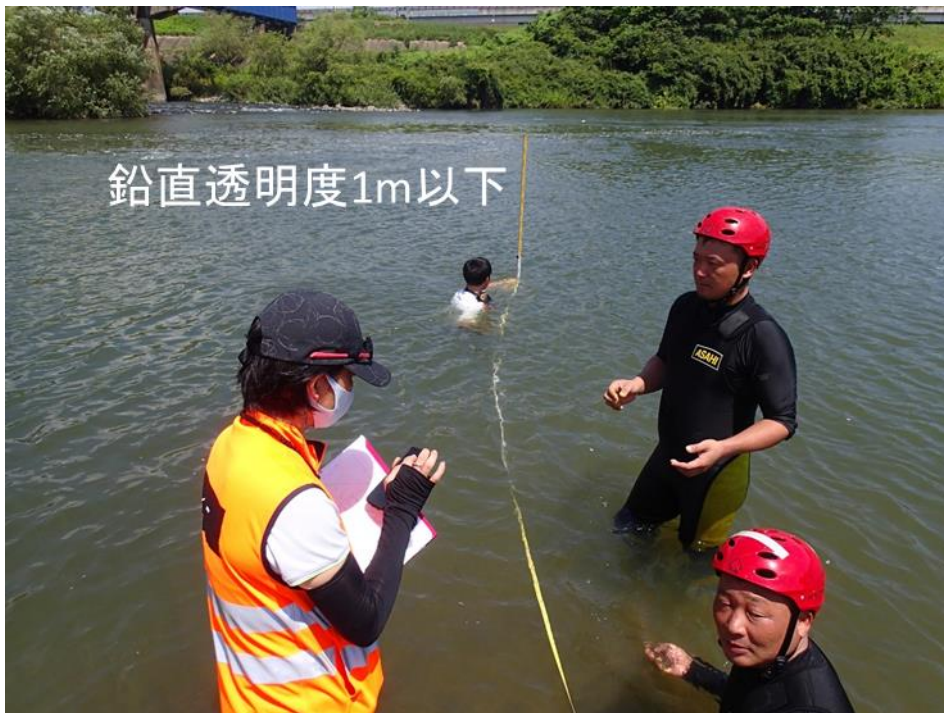
図-4.14 調査員の水没状況からみる水深変化状況および透明度

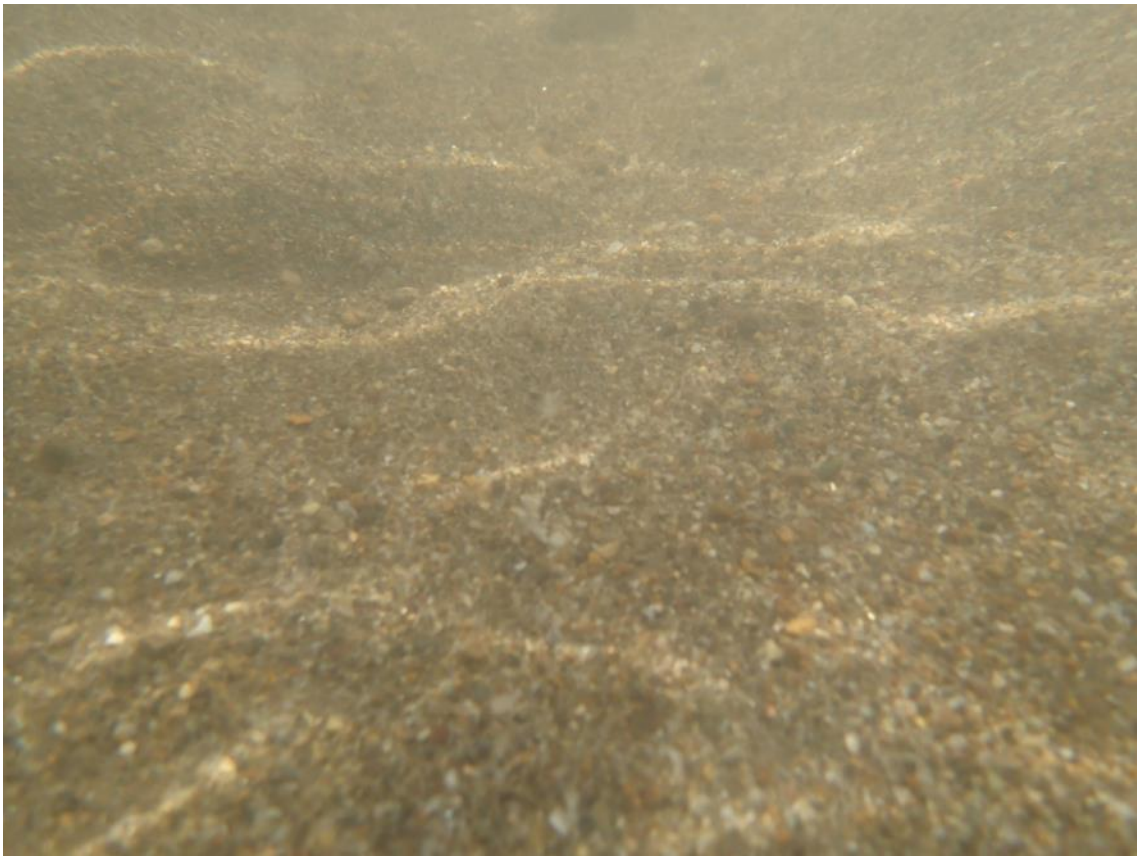
図-4.16 底質採取場所付近の水底の状況

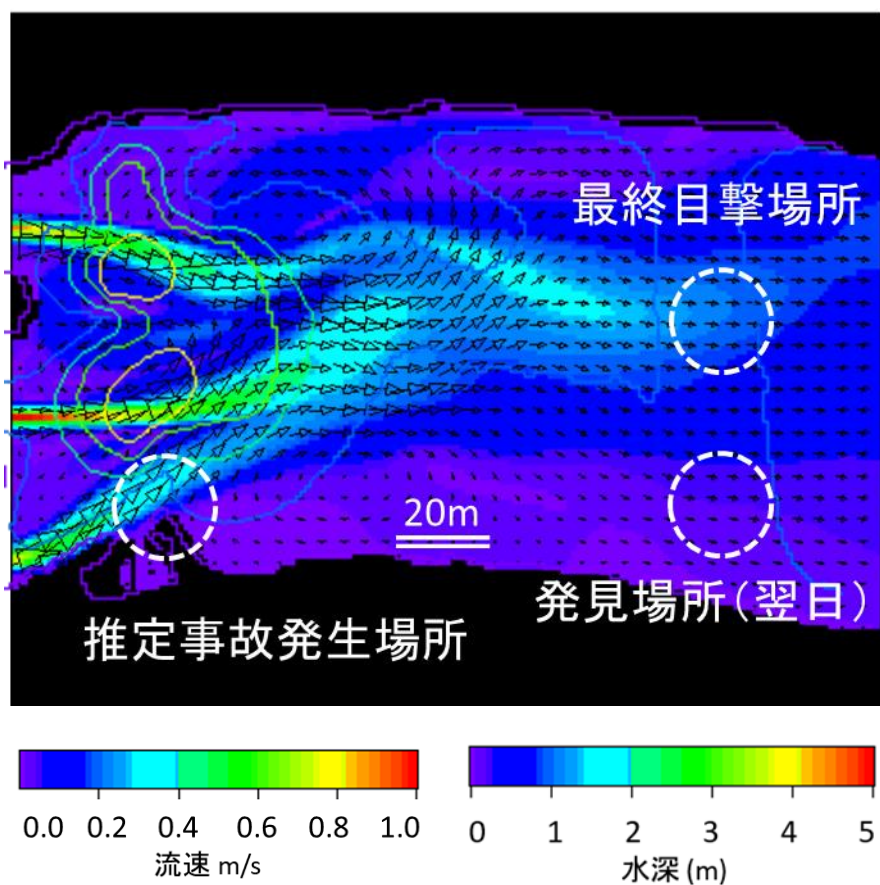
図-4.23 事故時の流速分布および流れベクトル、水深コンター

また砂嘴下流部の両岸で水平循環流が発生している状況を再現できた。右岸側の水平循環流が生成している要因として、砂嘴の突出による地形効果により流れの剥離が生じたことが原因であると考えられる。また、左岸側の水平循環流が生成している要因として、左岸側の瀬が領域へ流入する際に、噴流のように流入することで、左岸側に流れの剥離が生じたことが原因であると考えられる。

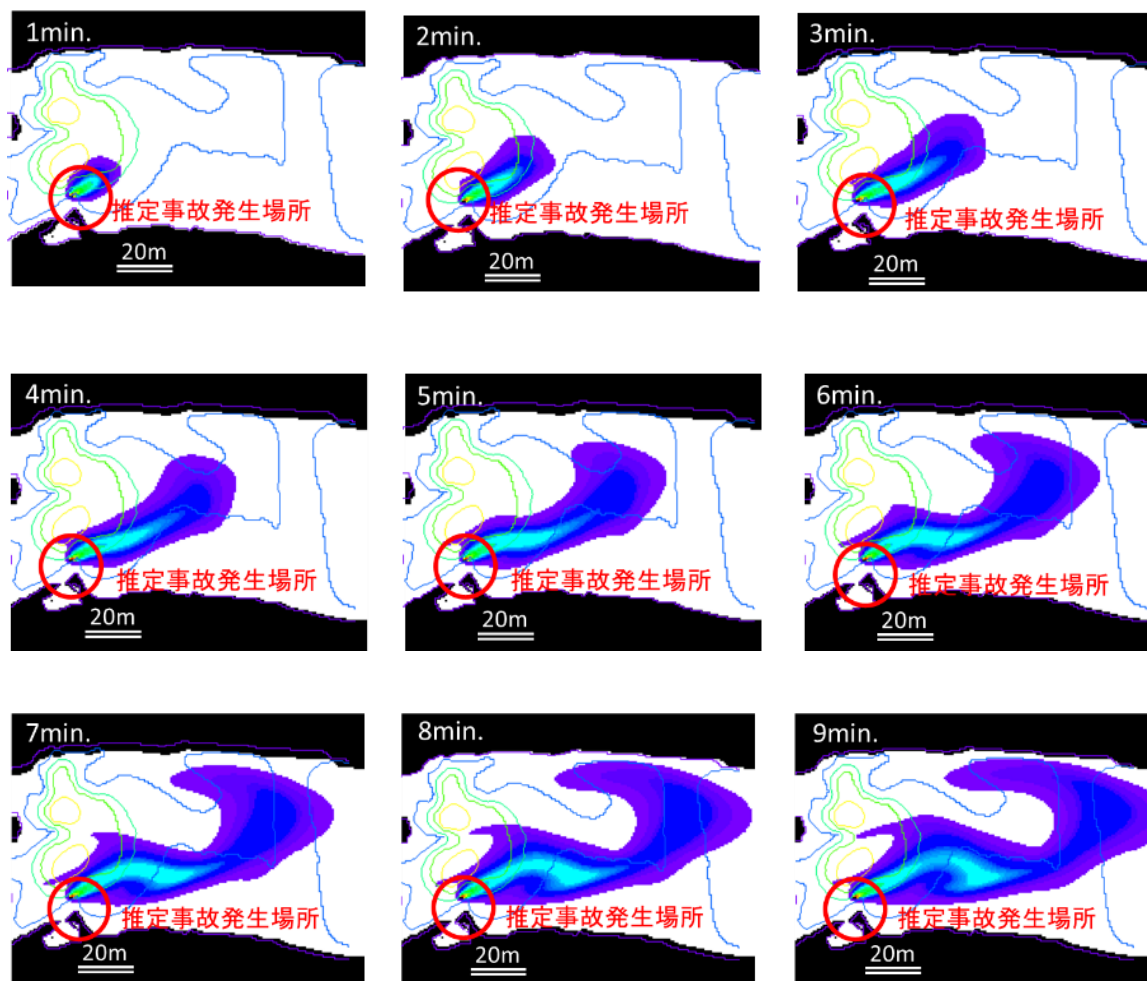
移動速度などを把握した。図-4.26 に流況安定後に開始した拡散計算結果で、1 分ごとの拡散状況の変化を示す。図より、事故発生場所から河川中央方向へ流下した後、最速で約 6 分で国道橋付近へ到達している。また、国道橋方向へ到達した流れは、流下する方向と左岸側の水辺循環流で上流へ漂流していることがわかる。溺水者が最後に目撃されたのは国道橋の左岸側であったが、シミュレーション結果でも左岸方向へ流下しており、定性的に流れはよく再現されていると考えられる。

図-4.26 事故現場からの流下状況（1分ごとの状況）

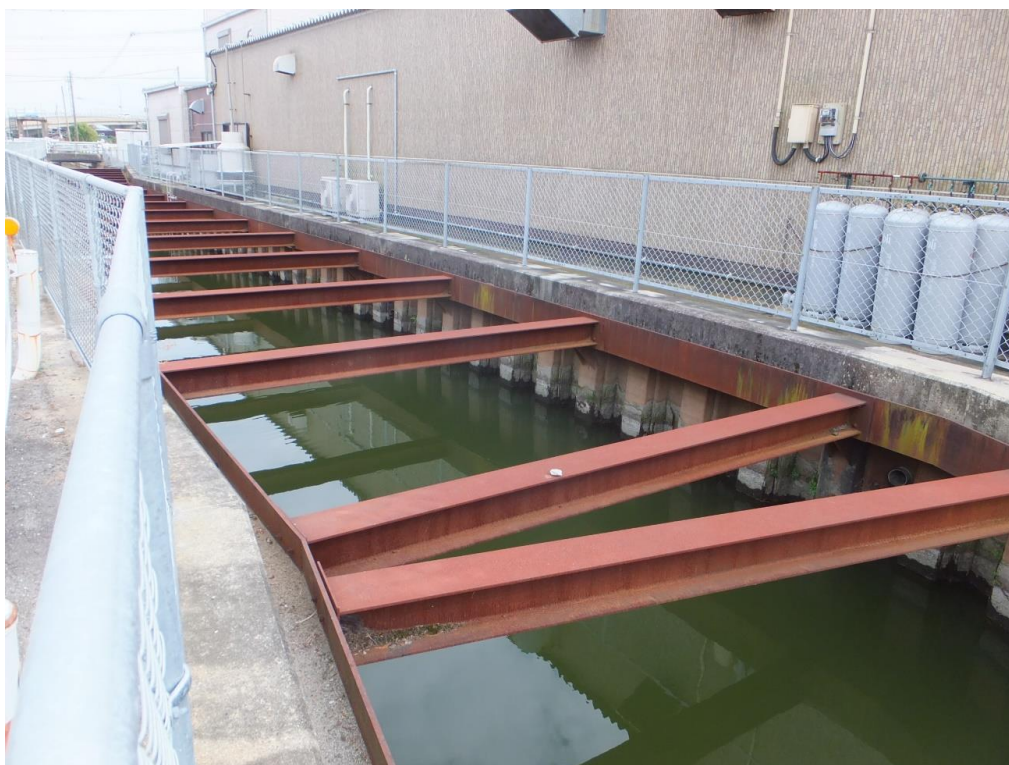
また、調査時に現地の様子を写真撮影した。写真-7.1～写真-7.3 は護岸上から撮影したものであり、写真-7.4～写真-7.7 は水面付近からクリークの壁面を撮影したものである。写真のように、事故発生場所付近では、住宅密集地であることから、開けた土地におけるクリークと同様に傾斜面を作成するには幅が不足するため、法面が垂直な構造となっている。

写真-7.2 町橋横の右岸側から落水場所と推定される H 型鋼の状況および上流方向（2021年 10 月 9 日）

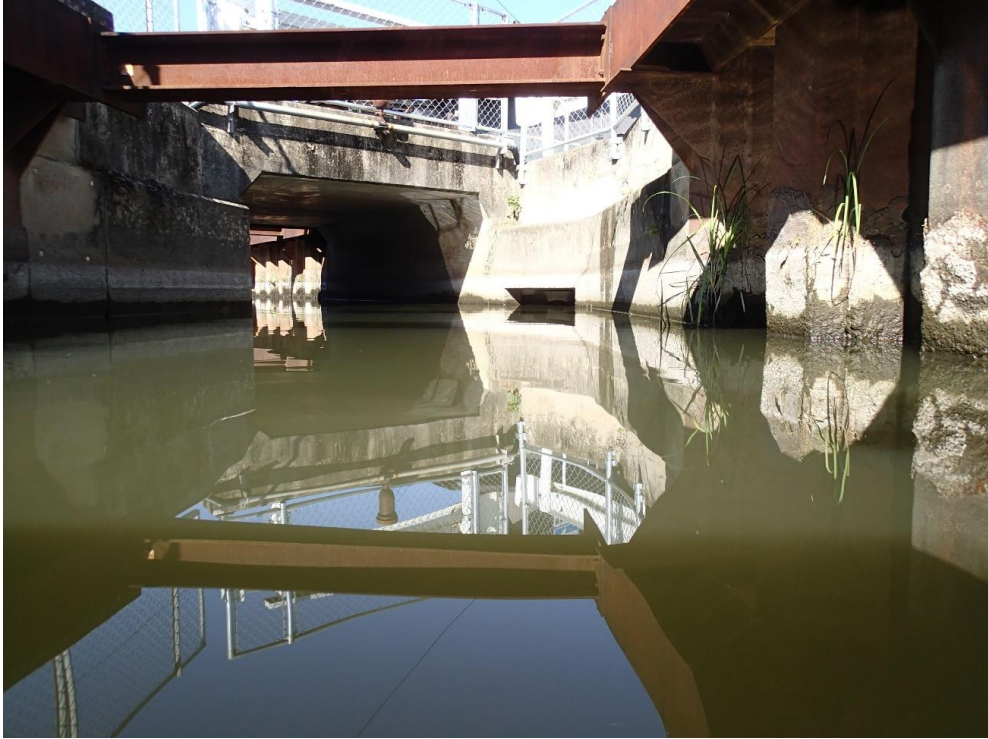
写真-7.4 落水場所の右岸側を上流側から。町橋方面と落水したと推定される H 型鋼  
(2021 年 10 月 9 日)

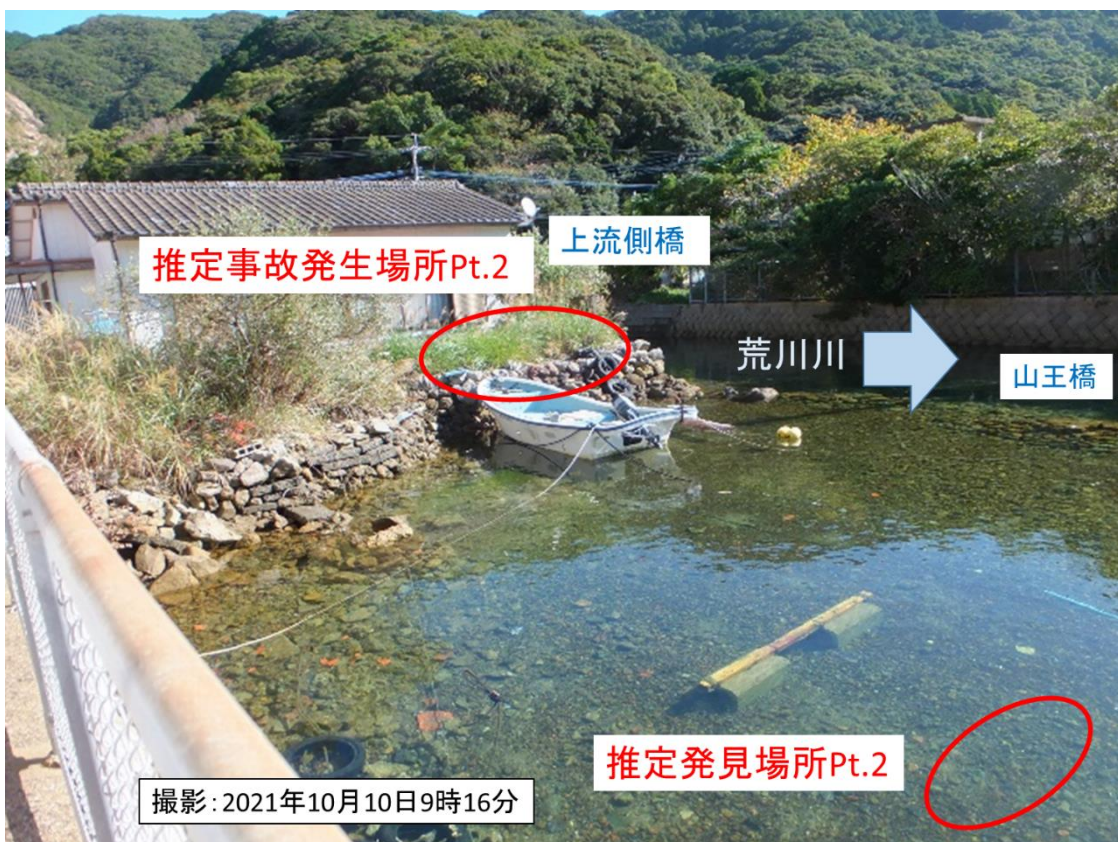
また、図-6.8 に、Pt.2 の上流側で女兒が転落する可能性のある場所を示す。この場所でも切り立った壁面となっており、更にボートが接岸されていた。

図-6.8 事故現場と予想される場所の状況（Pt.2、2021年10月10日9時）

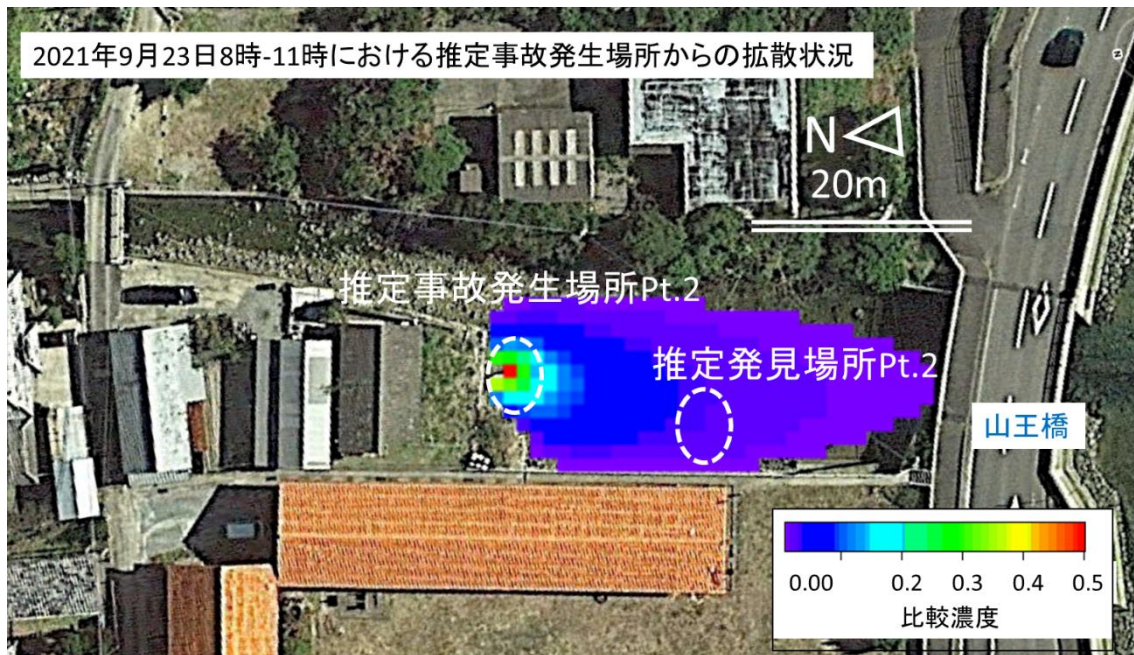
ここで事故が発生した場合の漂流シミュレーション結果を図-6.9 に示す。図より、流れはPt.2 へ到達していることがわかり、この場所からも転落した可能性があることがわかる。

図-6.9 事故現場と予想される場所と推定発見場所、および拡散計算結果（Pt.2、2021年9月23日8時～11時の拡散状況）
