写 真 台 帳

工事件名：ホームホスピスしずく

2022年4月19日

日本液炭株式会社

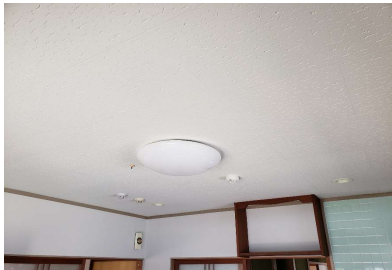
<p>【設備】 パッケージ型自動消火設備</p> <p>【場所】 1F</p> <p>【状況】</p> <p>施工後</p>

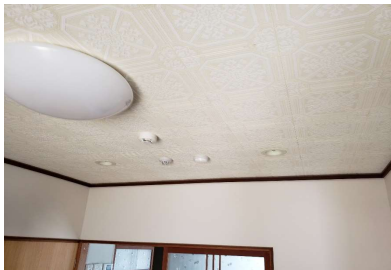
<p>【設備】 パッケージ型自動消火設備</p> <p>【場所】 1F</p> <p>【状況】</p> <p>施工後</p>

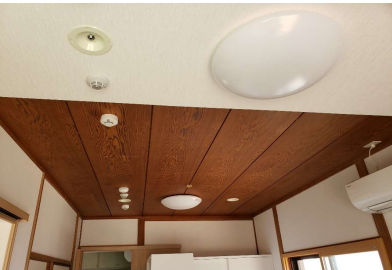
<p>【設備】 パッケージ型自動消火設備</p> <p>【場所】 1F</p> <p>【状況】</p> <p>施工後</p>

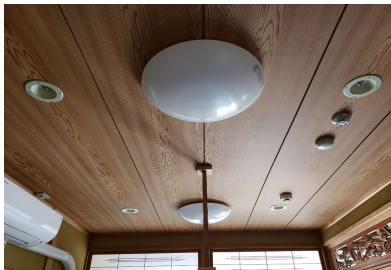
<p>【設備】 パッケージ型自動消火設備</p> <p>【場所】 1F</p> <p>【状況】</p> <p>施工後</p>

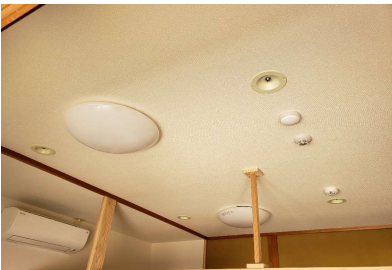
<p>【設備】 パッケージ型自動消火設備</p> <p>【場所】 1F</p> <p>【状況】</p> <p>施工後</p>

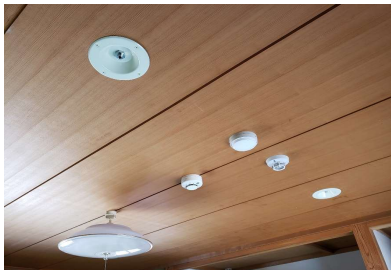
<p>【設備】 パッケージ型自動消火設備</p> <p>【場所】 1F</p> <p>【状況】</p> <p>施工後</p>

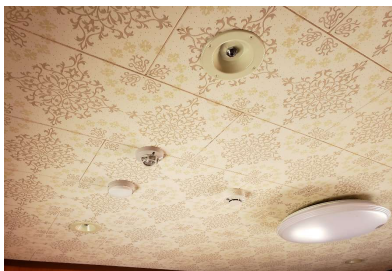
<p>【設備】 パッケージ型自動消火設備</p> <p>【場所】 2F</p> <p>【状況】</p> <p>施工後</p>

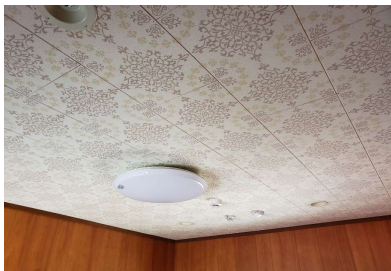
<p>【設備】 パッケージ型自動消火設備</p> <p>【場所】 2F</p> <p>【状況】</p> <p>施工後</p>

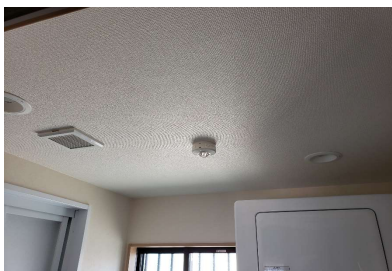
<p>【設備】 自動火災報知設備</p> <p>【場所】 1F</p> <p>【状況】</p> <p>施工後</p>

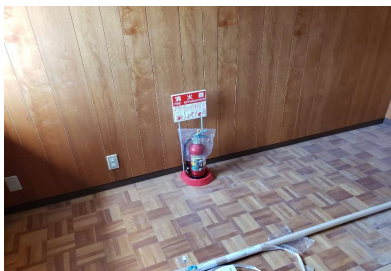
<p>【設備】 消火器</p> <p>【場所】 1F</p> <p>【状況】</p> <p>施工後</p>

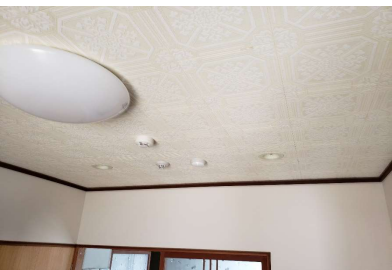
<p>【設備】 自動火災報知設備</p> <p>【場所】 1F</p> <p>【状況】</p> <p>施工後</p>

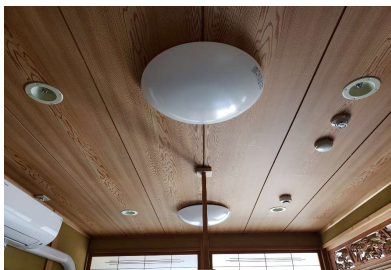
<p>【設備】 自動火災報知設備</p> <p>【場所】 1F</p> <p>【状況】</p> <p>施工後</p>
