子どもの水難事故調査研究  
報告書  
(2020年5月屋久島町中間川事故)

2023年3月

令和 2 年（2020 年）5 月 31 日に屋久島町  
中間川で発生した女兒水難事故の要因把握  
について

水難学会 事故調査委員会

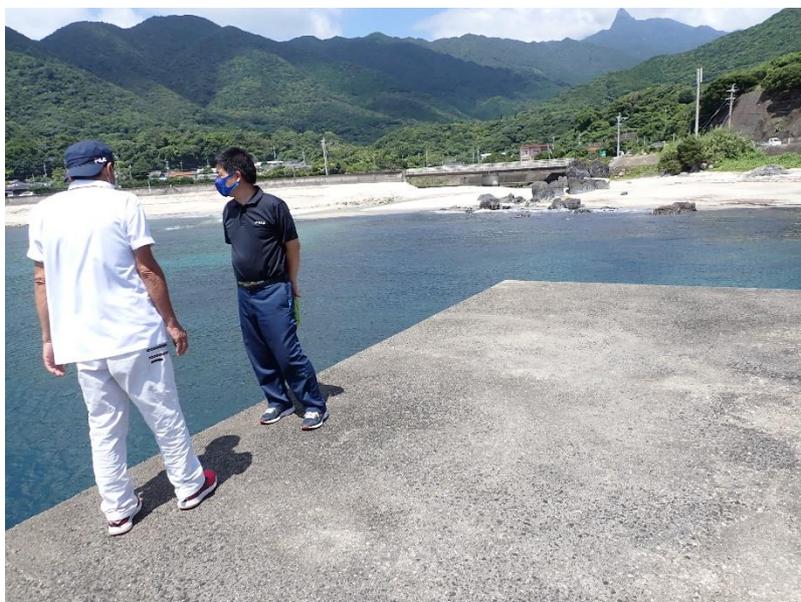
については他の児童も年少であることなどから詳細を説明することができないことから、状況判断をすると、サンダルなどが流されたためにそれを回収するために入水した可能性が高いと考えられる。その後、溺水した児童をみて他の児童が集落の大人に助けを求めに行き、それを受け集落の人間やたまたま居合わせた漁業組合の関係者が捜索をおこなったとのことである。そののち、漁業組合の関係者が中間漁港の突堤先までいき河口を含めた海域を目視で捜索したところ、突堤のすぐ横の河口から約 50m の位置に児童がうつ伏せで漂流しているのを発見し、中間漁港に停泊させていた船外機付きの小型船舶で児童を救助、中間漁港の船着き場へ輸送・回収したとのことである。

写真-3.5 溺水者を捜索・救助した漁業組合員への聞き取り調査状況および現場の状況（中間漁港防波堤上。写真背後の橋梁下が中間川河口。児童は写真左側の河口から沖合約 50m 地点で発見された）

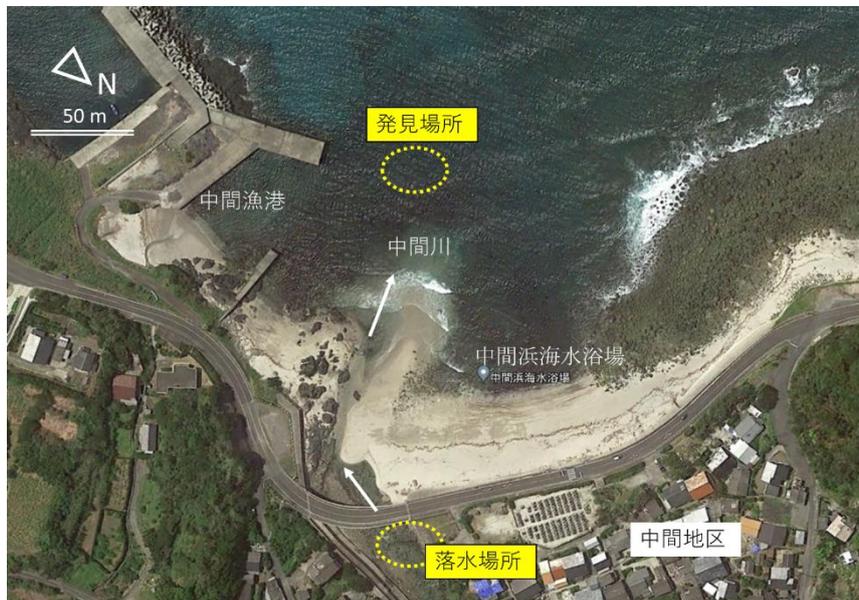
図-3.10 聞き取りから判明した推定落水場所および発見場所

図-3.10 に、聞き取り調査から把握した事故発生場所および発見場所を示す。

図-3.10 より集落から中間川へ階段を降りて川辺に行き、何らかの理由で落水したと考えられる。写真-3.7 に、集落から中間川へ降りる階段を示す。図中、写真左上が児童が居住していた集落である。写真-3.8 に階段下の川辺を示す。写真撮影時は上げ潮時で、事故時よりも約 0.4m 程度水位が上昇しているが、川沿いの岩場および砂場を経由して県道橋梁下をくぐり河口へ移動することが可能な状況であった。

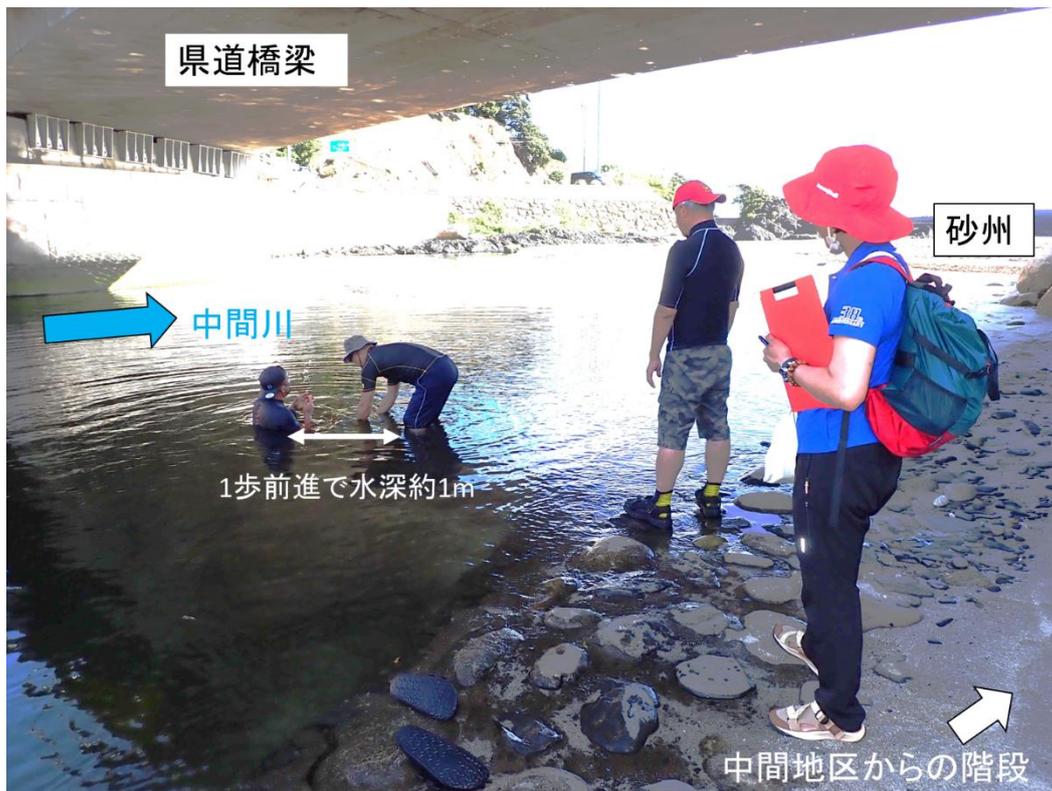
図-3.13 階段下の河川内の水深変化状況 (2022年7月28日16時49分)

図-3.13 に階段前の水中の地形変化状況を示す。図より、階段下の河川内は岩場であり、数歩先までは大人の膝下の水深であるが、1歩先では水深 1m 以上となり急激に水深が変動する。この辺りは河川内ではあるが河口に近いことで潮汐の水位変動の影響を受ける感潮帯であり、事故発生時にはこれよりも約 0.1m 程度水位が低かったと考えられるが、それでも急激に水深が変化する場所では 0.9m 程度の水深であり、児童では足を水底に着底させて呼吸を確保できる水深ではないと考えられる。この場所でも河川水は流下しており、もしこの場所で落水して浮遊した場合にはそのまま漂流し下流方向へ流下する可能性がある。よってこの場所で事故が発生した可能性がある。

また、事故現場と想定される場所の 1 か所は河原へ降りる階段下であり、そこでは岩礁となっている。河岸から数メートルまでは遠浅であるが、そこから先は大きな段差状態となっており、1 歩進んだだけで約 1m の水深差となっている。ここでも児童であれば足が届かない水深であり、落水後は沈水する。この場合、もし泳げなかったり、呼吸のタイミングを間違えるとそのまま溺水に至る。

- (1) 水辺に児童だけでは近づかない。
- (2) 水辺に児童だけでは遊ばない。
- (2) 川沿い、および砂洲に沿って歩かない。
- (3) 急に深く見える場所では水に立ち入らない

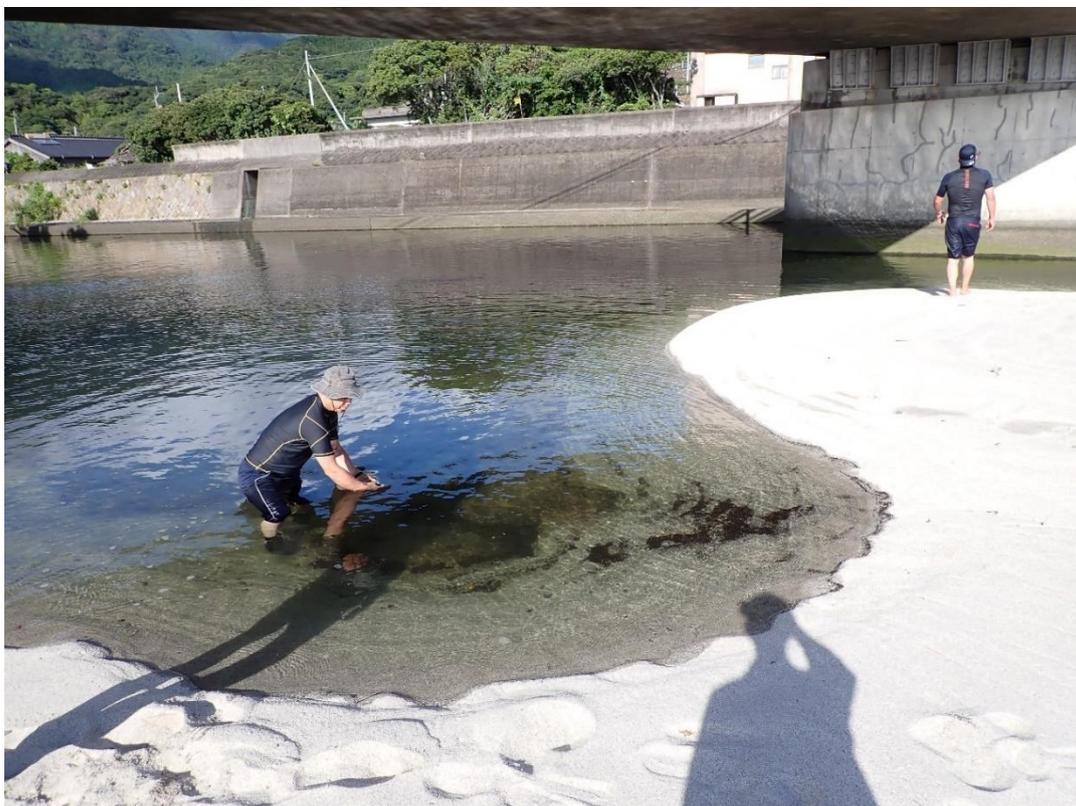
写真-3.9 河口砂州の形成状況 (2022年7月28日16時52分)

また、写真-3.9 および写真-3.10 に階段から約 35m 下流にある河口砂州の状況を示す。写真よりこの場所では砂州が急勾配で堆積しており、人が足を踏み入ると自重で簡単に崩壊する状況であった。この場所では図-3.14～図-3.16 に示すように、陸上から1歩川中方向へ足を踏み出すだけで砂州は自重で崩壊し（図-3.14）、それによりバランスを崩して落水した（図-3.15）。またそのときの水中の様子を図-3.16 に示す。

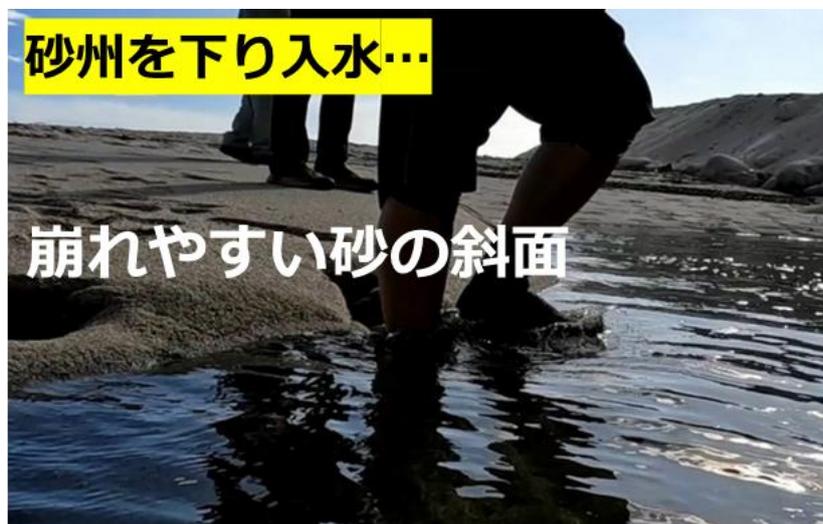
図-3.14 砂州で陸上から水中方向へ1歩足を踏み出した状況

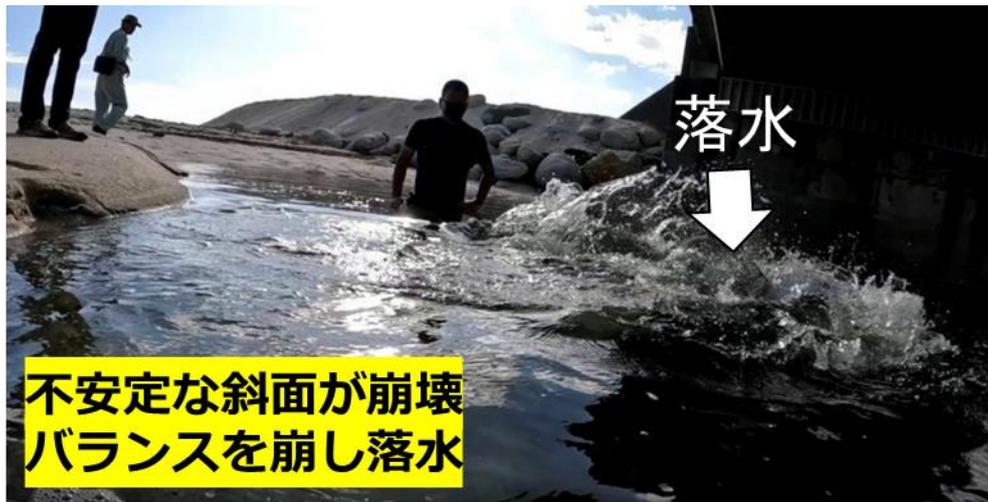
図-3.15 砂州の斜面が崩壊してバランスを崩し、水中へ落水した状況

事故現場と想定される場所の 1 か所は河口砂州であり、川岸から川の中央に向って延伸する遠浅の砂状の地形である。砂州先端部では水底勾配は比較的小さいが流速が大きく、砂州横では流れが停滞しているが水底勾配は大きい。この水底勾配は砂の粒径から限界勾配であると考えられ、更に堆積傾向の斜面であることから脆く崩壊しやすい状況である。そこへ 1 歩でも足を踏み入れると斜面は簡単に崩落し、身体は水中へ落水する。もし落水者が泳げなかったり呼吸するタイミングを間違えるとそのまま沈水してしまい、溺水に至る。

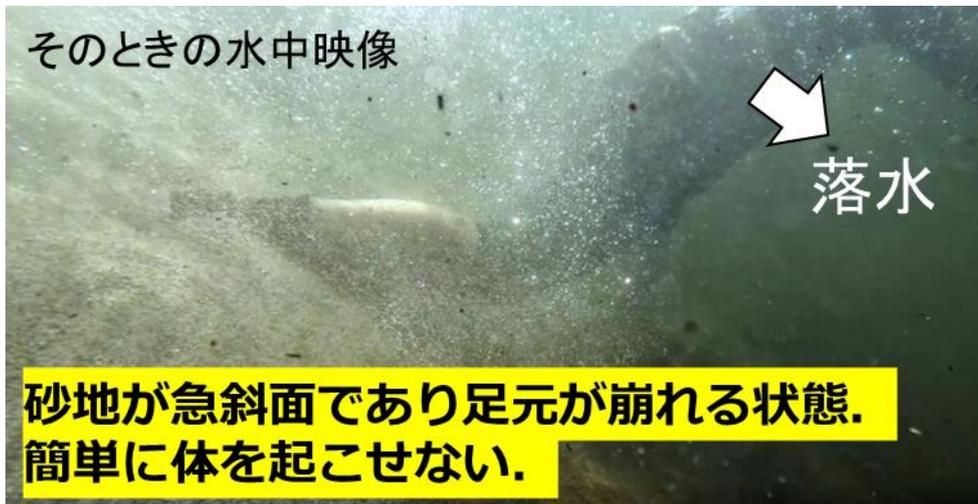
図-3.16 斜面が崩壊しバランスを崩して落水中を水中から撮影

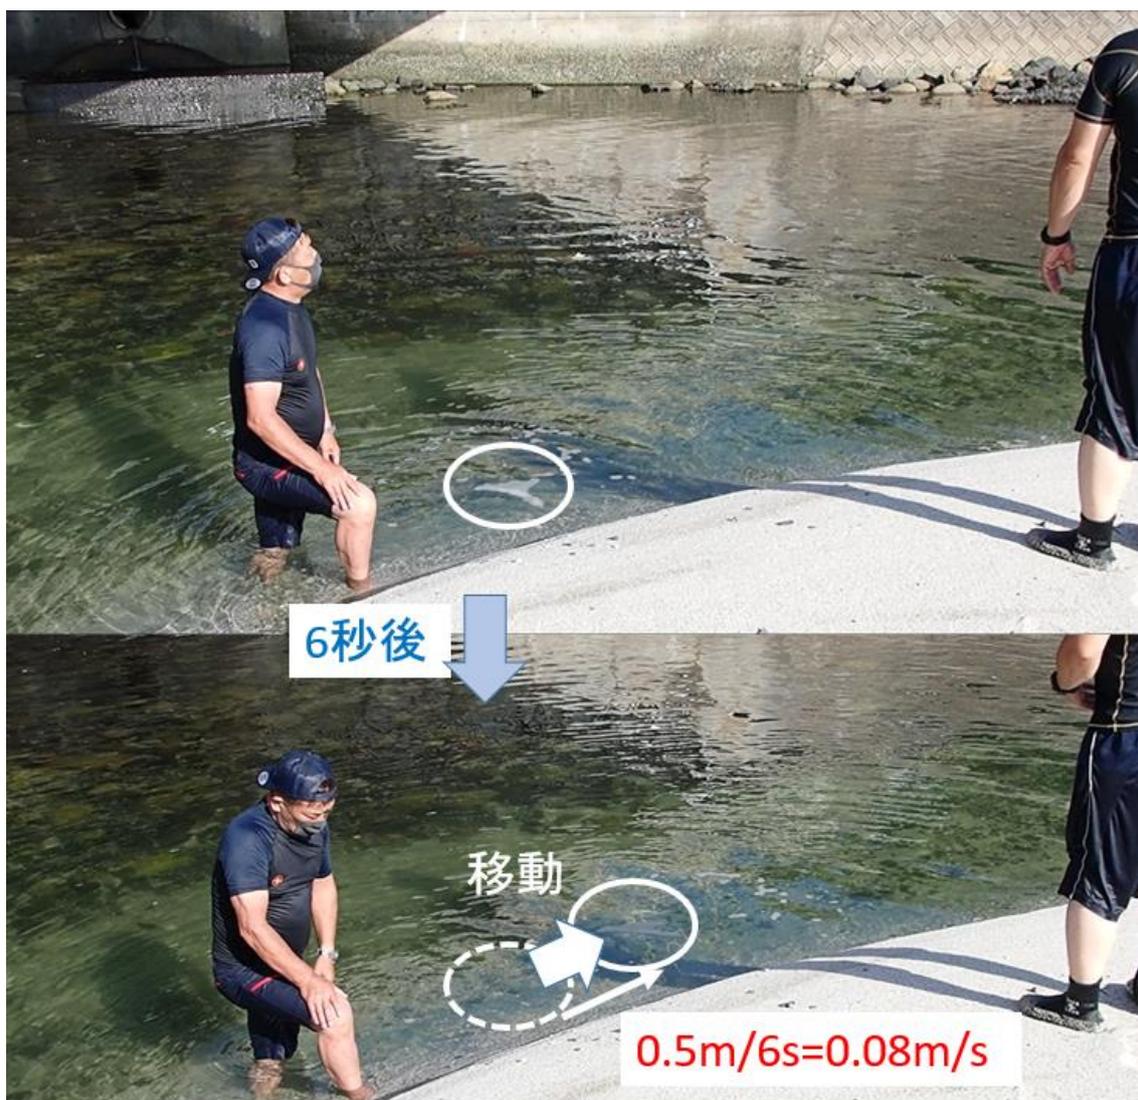
調査時の漂流物の移動状況から各場所における流速を把握した。図-4.5に砂州横での漂流物の状況を示す。図では、水面の水泡が6秒間で約0.5mした。これより、この場所での大よその流速は0.08m/sであることがわかる。

図-4.5 砂州前面にでの流速の把握（6秒間で約0.5m移動した）

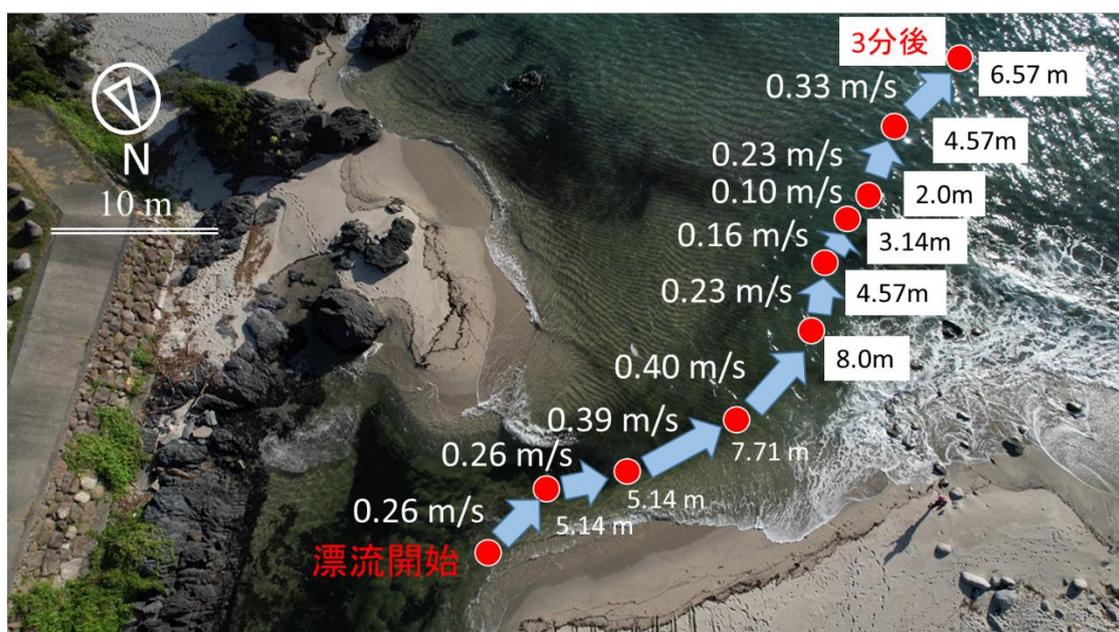
図-4.6 漂流実験による流下経路と区間ごとの平均流速

図-4.6に、漂流実験による流下経路と区間ごとの平均流速を示す。図より、被験者は河口から流出した後は、海岸から鉛直方向にまっすぐ沖合に向けて漂流した。

20秒ごとの移動距離はおおよそ4~7mであり、砕波帯付近では2m程度の移動距離となった。また、区間ごとの平均流速は0.23~0.26m/s程度、最大で0.4m/s、最小で0.1m/s程度であった。漂流実験では、河口の実験開始場所から3分間で40m以上を移動しており、漂流者が河口付近に到達した場合には、この時間で40m以上を移動することを確認した。

また、事故発生現場が階段下であった場合には、河口から更に約 40m 上流側から流下する必要がある。この場合、河川内の流速を 0.1m/s と仮定すると、40m 移動するのに 6 分 40 秒程度の時間が必要である。よって、もし階段下で事故が発生した場合には、河口までの 40m を流下し、更に河口から沖へ 40m 流出する時間は、合計で約 10 分程度であると考えられる。

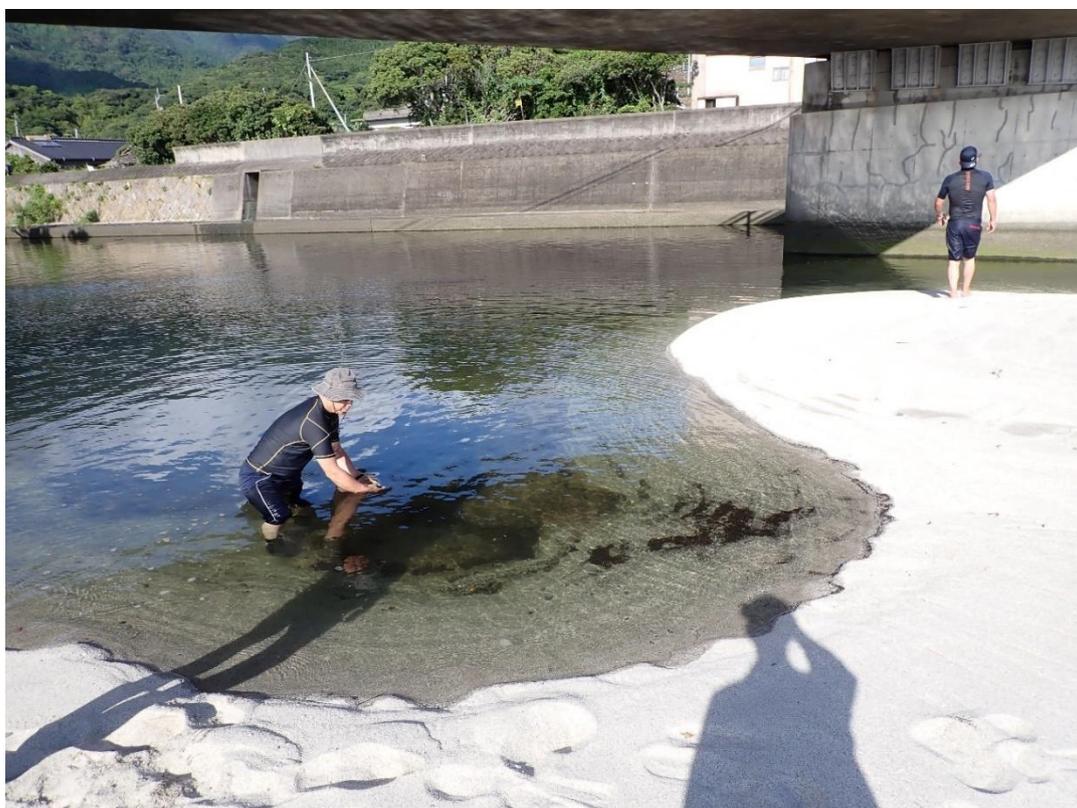
写真-4.1 河口砂州の形成状況 (2022年7月28日16時52分)

現地調査時には、事故発生場所と考えられる砂州の地形状況を把握している。その結果では、写真-4.1 に示すように川岸から見た砂州は水底が見えるほど透明度が高く、水底地形を遠くまで目視で把握することができる。しかし、写真-4.2 も含めて、汀線付近では水際から急勾配の砂の斜面となっていることがわかる。図-4.7 によると、勾配は 34 度であった。

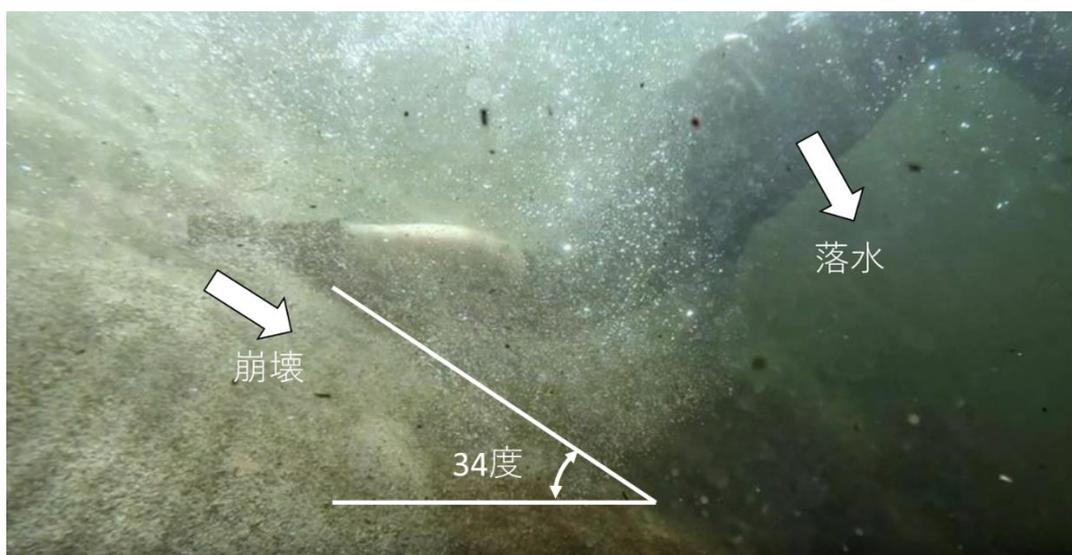
図-4.7 底質採取場所付近の水底の状況

以上より、砂州の斜面での安息角は計算上では最大でも約 38 度程度であると考えられる。図-4.6 によると、写真から取得した砂州斜面の角度は 34 度となっていることから、計算は正しい結果を算出していると考えられる。また、34 度という角度は乱れがない状態でのほぼ限界勾配である安息角に近い角度であることから、この場所では砂州の斜面勾配は底質を形成する砂が傾斜を維持するぎりぎりの角度である安息角であると考えられることができる。
