子どもの水難事故調査研究
報告書
(2015年5月枕崎市事故)

2023年3月

平成 27 年（2015 年）5 月 15 日に枕崎市
で発生した女兒不明事件の要因把握につい
て

水難学会 事故調査委員会

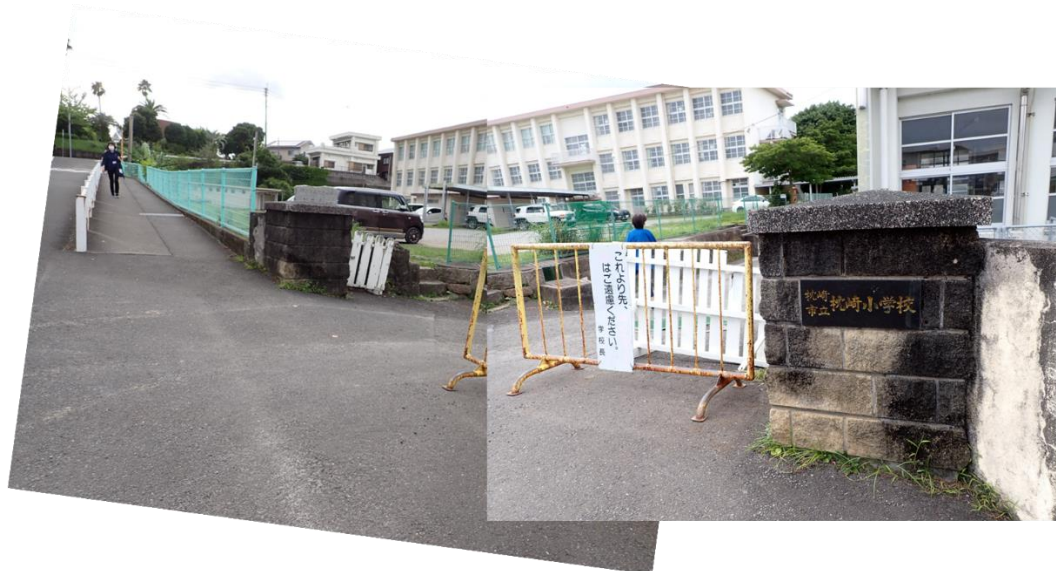
写真-3.1に枕崎小学校および児童の下校路を示す。小学校は丘陵の頂上付近に位置しているが、写真左側は上り坂となっている。

写真-3.1 枕崎小学校正門から小学校および児童の推定歩行経路

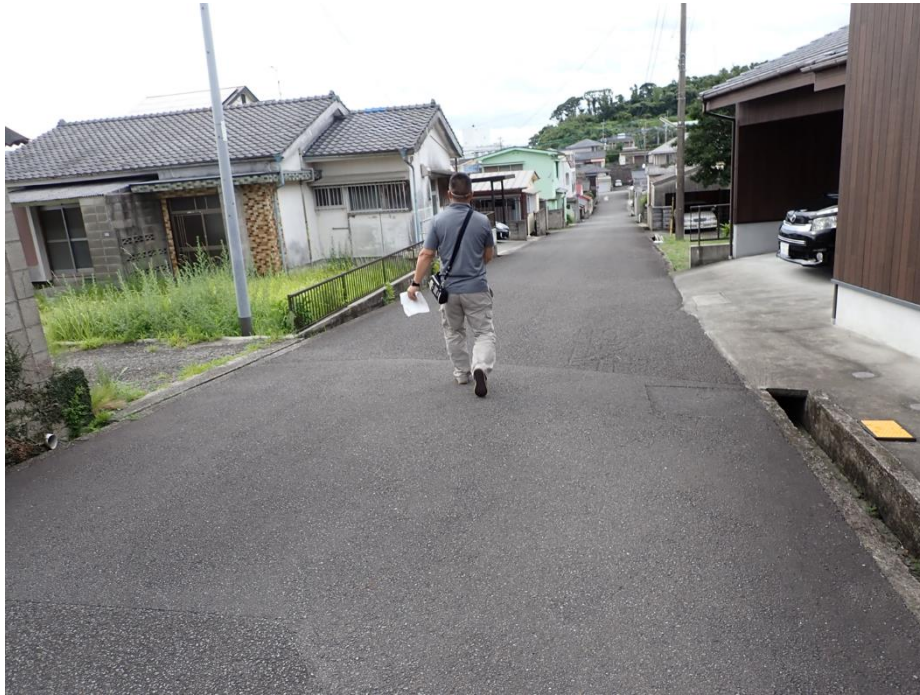
写真-3.2に桜木町付近の市街地と側溝を示す。写真より、この地域は起伏が大きな地形であり、写真奥方向へ下り坂となっている。普通車がすれ違えるくらい道路幅であり、その両側に水路幅約0.3mの側溝が設置されている。枕崎市役所から情報提供いただいたように、事故後に行われた側溝の改修の成果か、このあたりの側溝では児童が転落したり流されたりするような幅や深さの側溝は確認することができなかった。

写真-3.2 桜木町の状況（手前から奥方向へ下り斜面。道路両脇に側溝、2022年7月29日
16時52分）

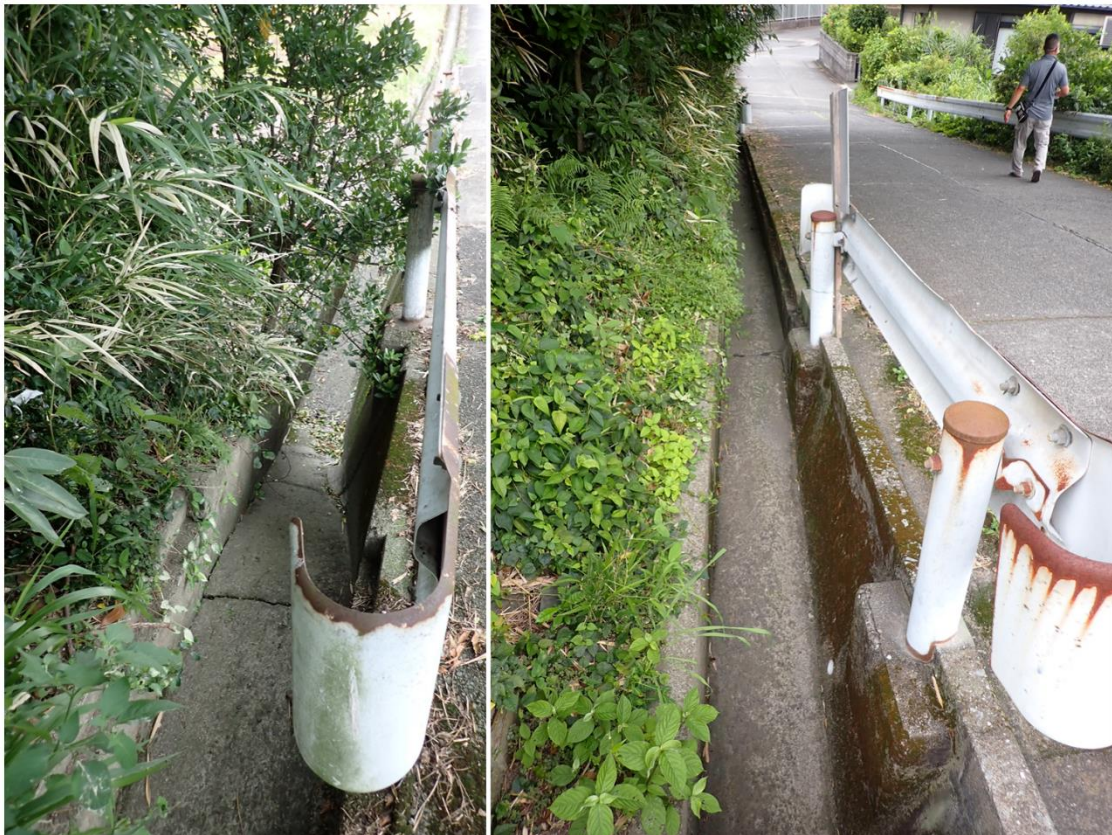
写真-3.3に幅約0.5mの側溝を示す。ここは桜木町をほぼ通り越え、花渡川横の土地へ下る坂道に設置されていた。この幅や深さであれば児童が転落する可能性があるが、このような勾配でもし児童が流されたとすると、着衣や身体はかなり損傷すると考えられる。

写真-3.3 桜木町から花渡川方向への下り斜面及び側溝（2022年7月29日17時00分）

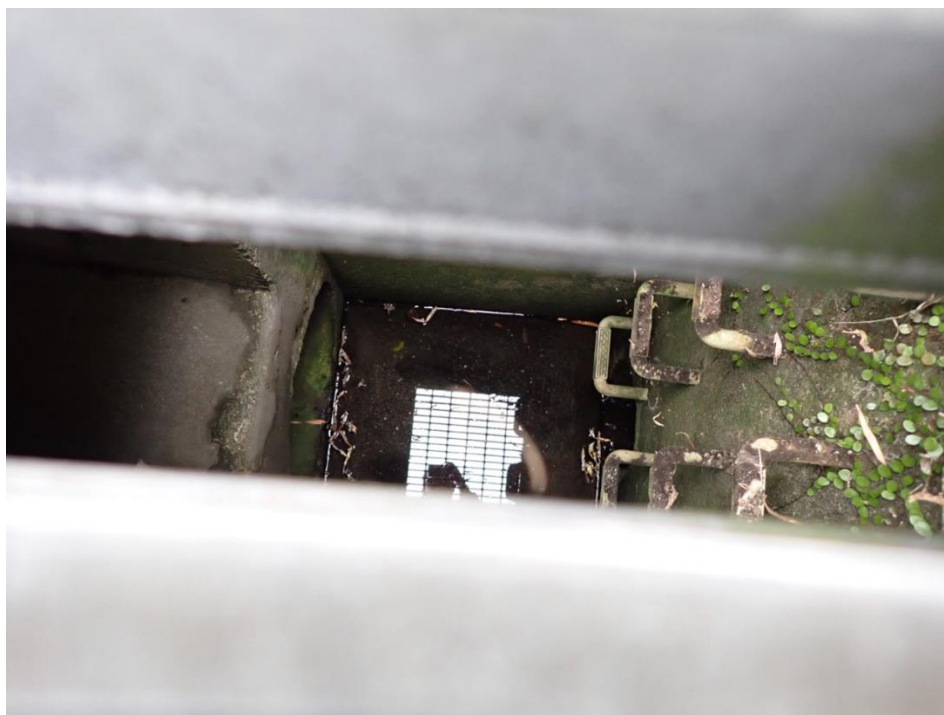
写真-3.4～写真-3.7で、花渡川へ流入する側溝などの流入口を示す。いずれの流入口も児童がランドセルを背負ったまま通り抜けるには少し小さい形状となっている。

写真-3.4 花渡川沿い道路脇の下水溝の様子（上蓋から下方、2022年7月29日17時08分）

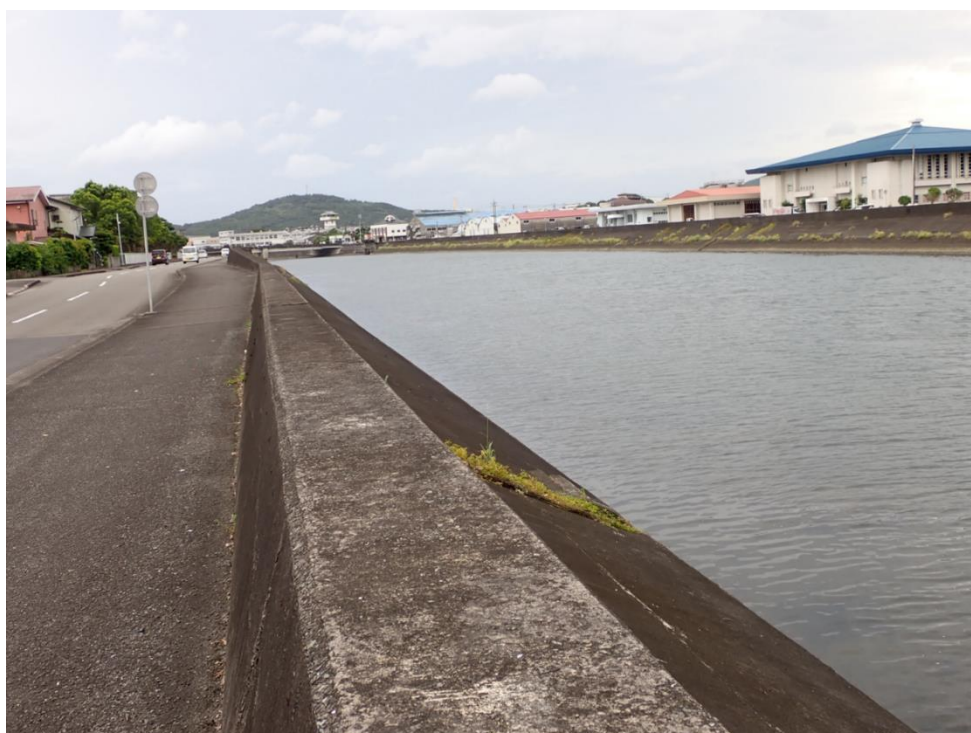
写真-3.5 花渡川（写真左が桜木町、写真奥が下流方向（2022年7月29日17時09分）

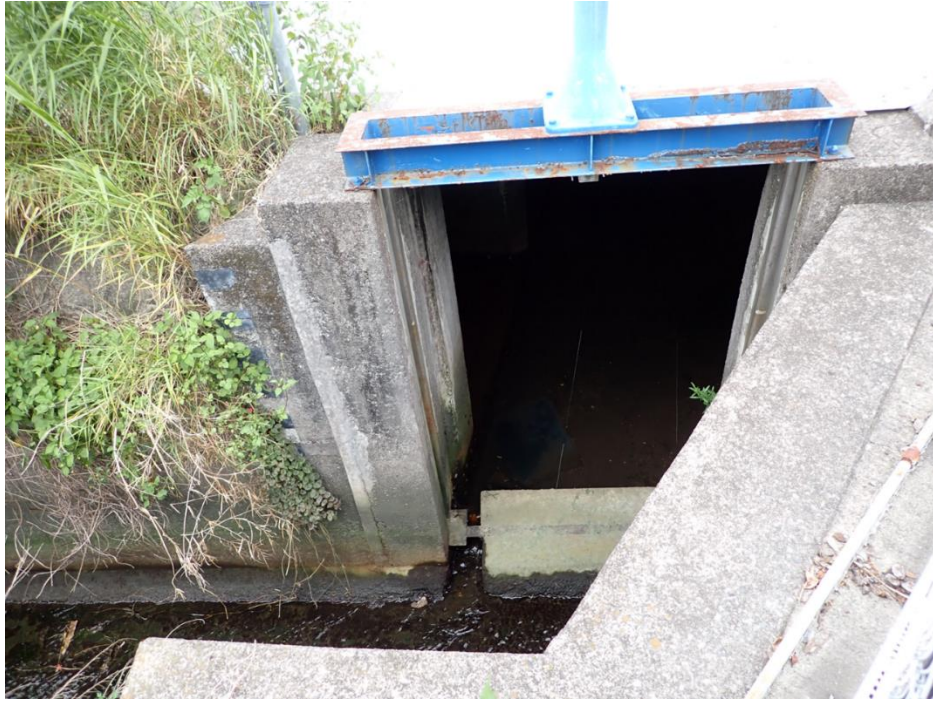
写真-3.6 小河川の花渡川への流入口（枕崎中学校横、2022年7月29日17時19分）

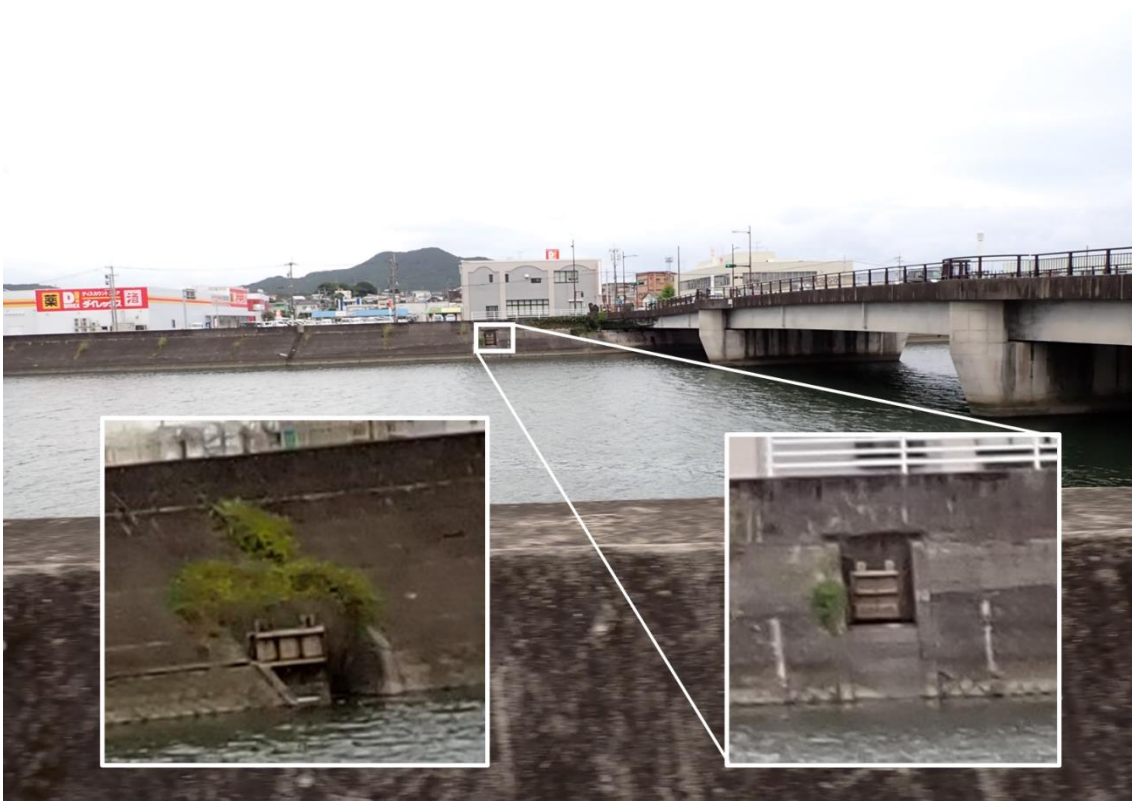
写真-3.7 花渡川への側溝からの流入口（右岸側、花渡橋上流側、2022年7月29日17時40分）

側溝は花渡川付近で何本かに合流するが、河川への流出口は複数個所に設置されている。また、花渡川への流出口は排吐扉が設置されており、その口径は側溝の大きさと同程度である。

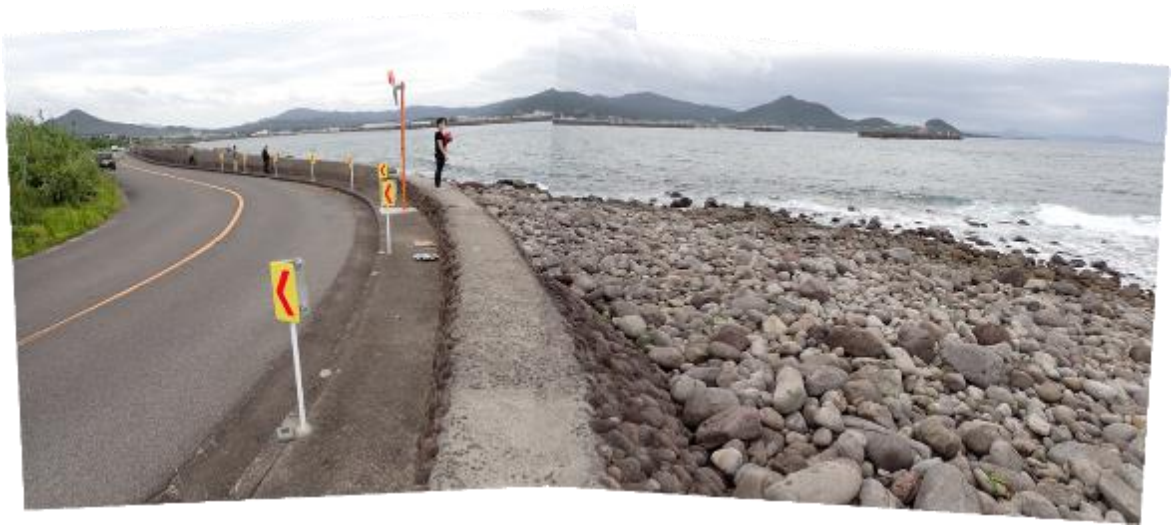
写真-3.8～写真-3.9に児童の発見場所付近の海岸を示す。花渡川の河口を直線的に流出した場所であり、桜木町付近から約3kmの位置となる。

写真-3.8 児童発見場所（火之神公園キャンプ場近く、花渡川河口方向、2022年7月29日
18時06分）

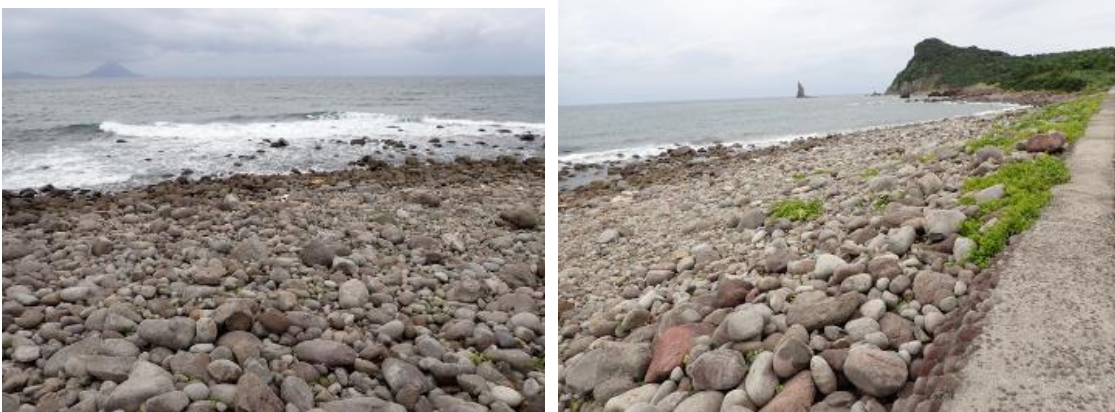
写真-3.9 児童発見場所（火之神公園キャンプ場近く、火之神公園方向、2022年7月29日
18時06分）

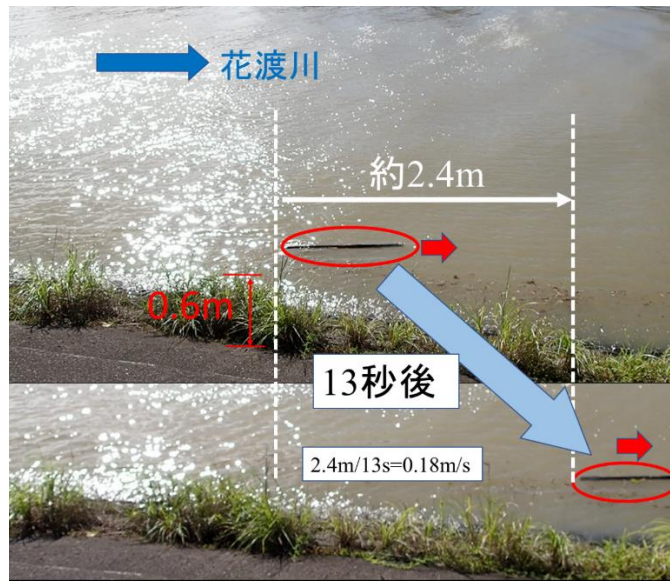
図-3.9 植生の高さからの横距離および流速の推算（2022年7月30日8時51分）

次に草の高さから横方向の長さを推算した。図-3.9 に草の高さに対する対象浮子の移動距離を算出した。図より、調査時には13秒間で約2.4m流下したので、この場所における平均流速は約0.18m/sであったと考えられる。

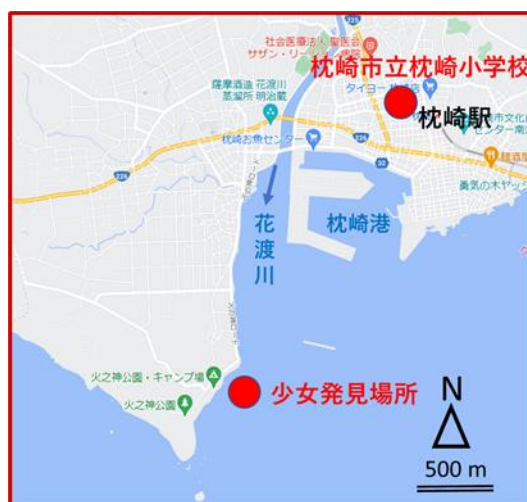
図-3.11 発見場所まで流下した場合の最低流速の推算

児童が行方不明になった桜木町付近の花渡川から発見場所までは約 3km 離れている。ここまで児童が漂流した場合の平均移動速度を把握した。児童は約 24 時間後に発見されたことから、3km を 24 時間移動したと考えると約 0.035m/s となる。河川内や河口域までは河川の流下速度により早く流下し、河口から先は潮汐流や海浜流、吹送流、河口流出流の影響を受け漂流したと考えられる。

24時間かけて最大3km流下 \approx 3.5cm/s
