福岡・宮若 女児 3 人死亡の水難事故の原因 水難事故調レポート

2023/8/31(木) 5:00 YAHOO!JAPAN ニュース、斎藤秀俊著

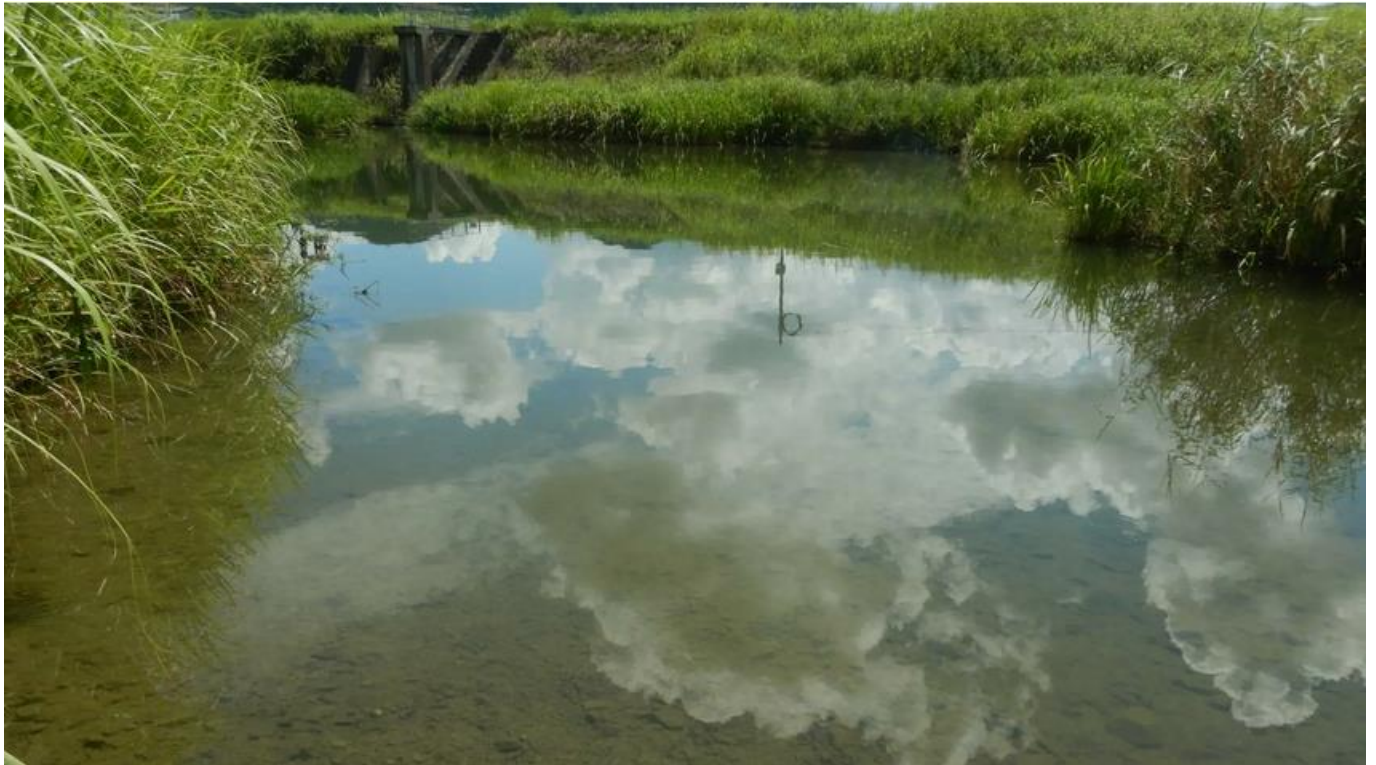
同時刻の事故現場。水面の反射で底が浅いと錯覚してしまう（筆者撮影）

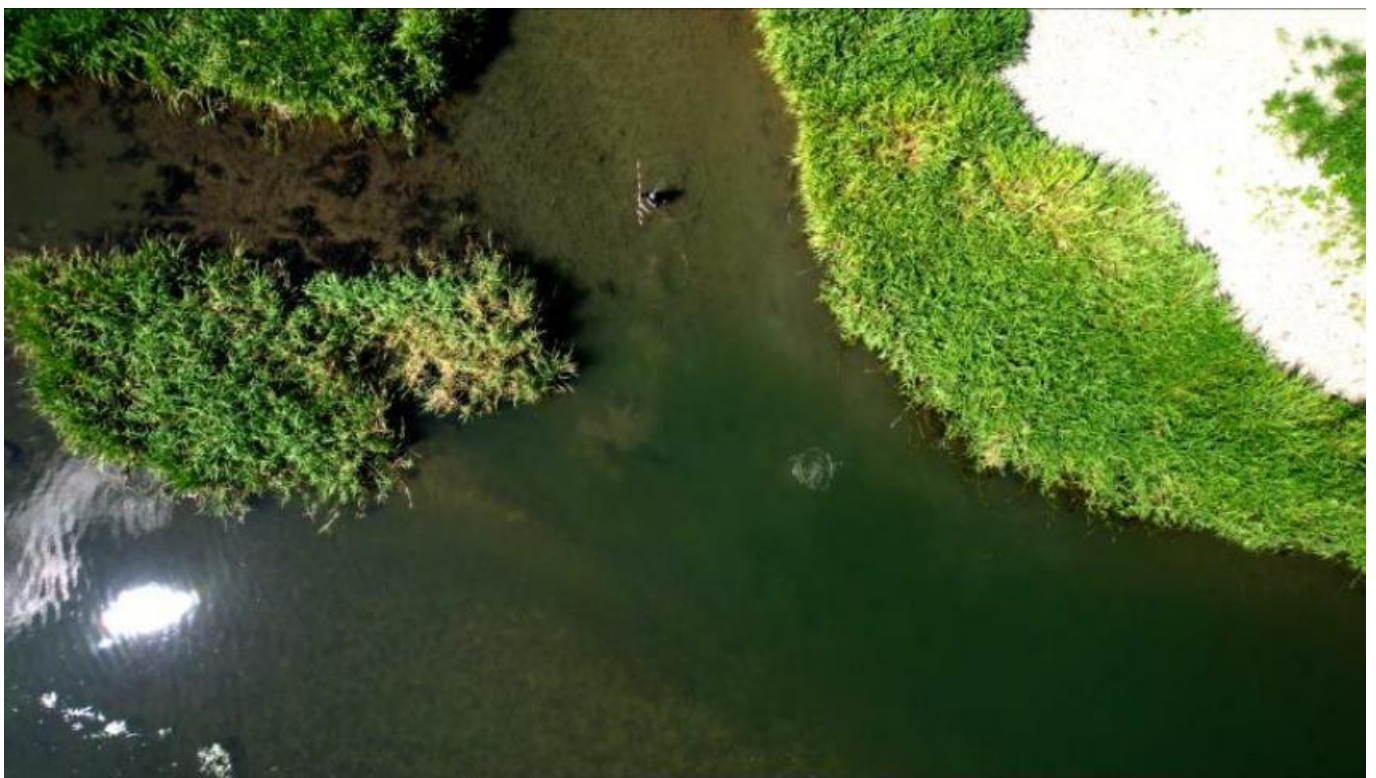
図1 事故現場の上空写真（撮影者：犬飼直之）

図1では、写真の上方から山口川、写真の左から犬鳴川がそれぞれ流れてきて、写真中央で合流します。合流部より写真の上の半分は川底に砂利が見えます。また写真の中央下から左にかけても川底に砂利が見えます。このように砂利が透けて見える所は、水深が比較的浅い箇所になります。

一方、合流部付近では濃い緑色の水が広がっています。ここが、水深が深くなっている箇所となります。左に草の生い茂った島が見えますが、その右側、つまり下流側がかなり深くなっていることがわかります。島と深みの組み合わせは、河川の合流部でよく見られます。女兒 3 人が沈んでいた川底は、水面に白いあぶく見える付近となります。

事故現場とその周辺における流れは、表層から水中にかけてほぼありません。図 1 の中央付近から写真上に向かって流れている水中の濁りは、人が写真の上方に向かって歩いた後です。動画では、この濁りが流れによって移動した明確な証拠は見られませんでした。

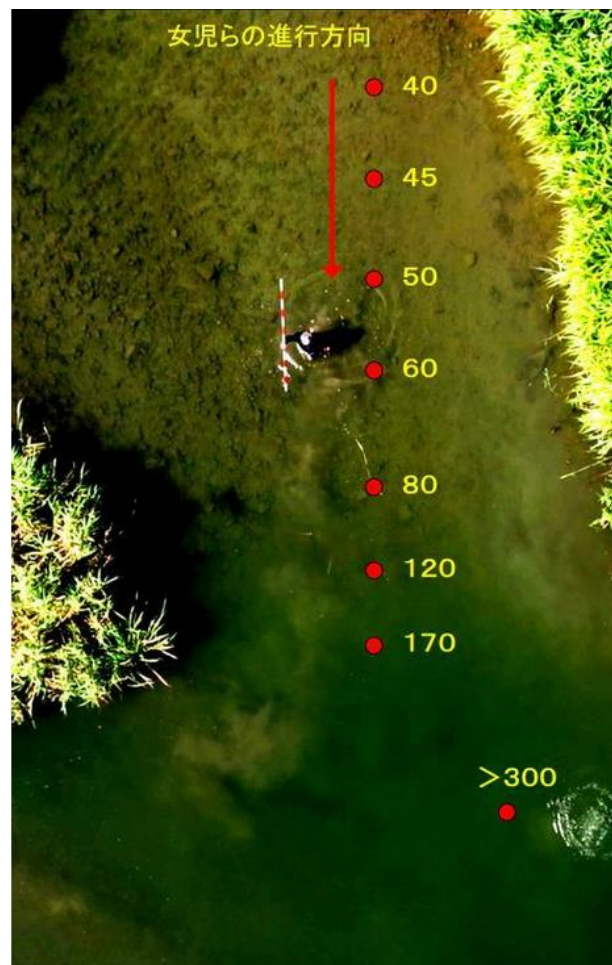
図 2 深浅測量の概算速報値、数字は水深で単位は cm (筆者作成)

図 2 の写真の上半分は山口川で、女兒らは山口川上流から写真の下の方向に向かって川の中を歩いていました。上空から川底の砂利の様子が明確に見える箇所は 80 cm 程度。水深が 120 cm に達すると水底の様子をうかがうことはほぼありません。

水の色の変化からこのあたりでの水深の変化率が高くなっていることがわかります。水深 120 cm では女兒らはかろうじて顔を水面上に出せるのですが、170 cm の深さでは全身が水に浸かります。そしてさらに深みに進むと大人の背丈を超える水深に達して、続いて下流に移動するとそれが 300 cm まで深くなっていきます。

図 2 にて説明します。女兒らの進行方向において、●40 から●60 までの位置では、所々こぶしより大きな石の混じった砂利の底質でした。●80 から●170 までの 3 位置では、こぶし大の石が所々に混じった砂利で、川の中の水を簡単に濁らせるような泥も混じっていました。

●80 から●170 までの川底の傾斜は分度器の角度でおよそ 25 度。底質から考えると斜面はほぼ安息角で準安定状態だったと推測できます。安息角とは、その底質が水中において崩れる直前の角度で、何もなければその角度で斜面は安定していますが、人の足が斜面にのったなどの何かしらの荷重がかかれば簡単に崩れる角度です。斜面にあって崩れゆく砂を崩れ砂と呼びます。

溺水点は、●120 付近と思われます。この点での水深は 120 cm ほどです。この点の直前までは川底の傾斜が緩やかで、川の中を歩いても足がとられることはありません。ところが、●120 付近に差し掛かると斜面にかけた足が深い方に滑り、いきなり身体が沈みます。足が崩れ砂にのってしまった瞬間です。その直後に元来た方向に振り向くと、さらに身体が沈んでいきます。どういう状況なのか具体には動画 1 が参考になります。

「子供同士で川には近づかない」ことを徹底して、地域や学校で決まりとして守ってほしいと思います。可動堰を設置してある河川においては、水位が常に大きく変動することを地域住民がしっかりと認識する必要があります。また、そういった水利施設の近辺にはフェンスを設置して関係者以外の川への立入を制限することも効果的です。

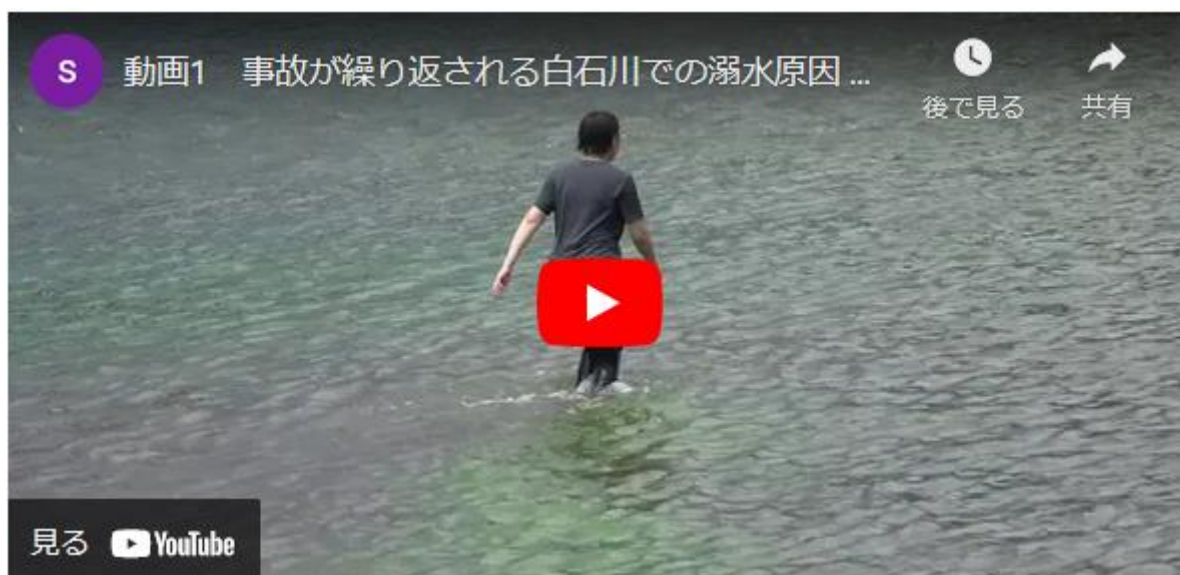
動画 1 宮城県白石川での中学生女子 2 人が溺れて命を落とした川の現場（筆者撮影、32 秒）
