福岡県犬鳴川で発生した 児童3人名溺水事故に関する調査解析

一般社団法人 水難学会

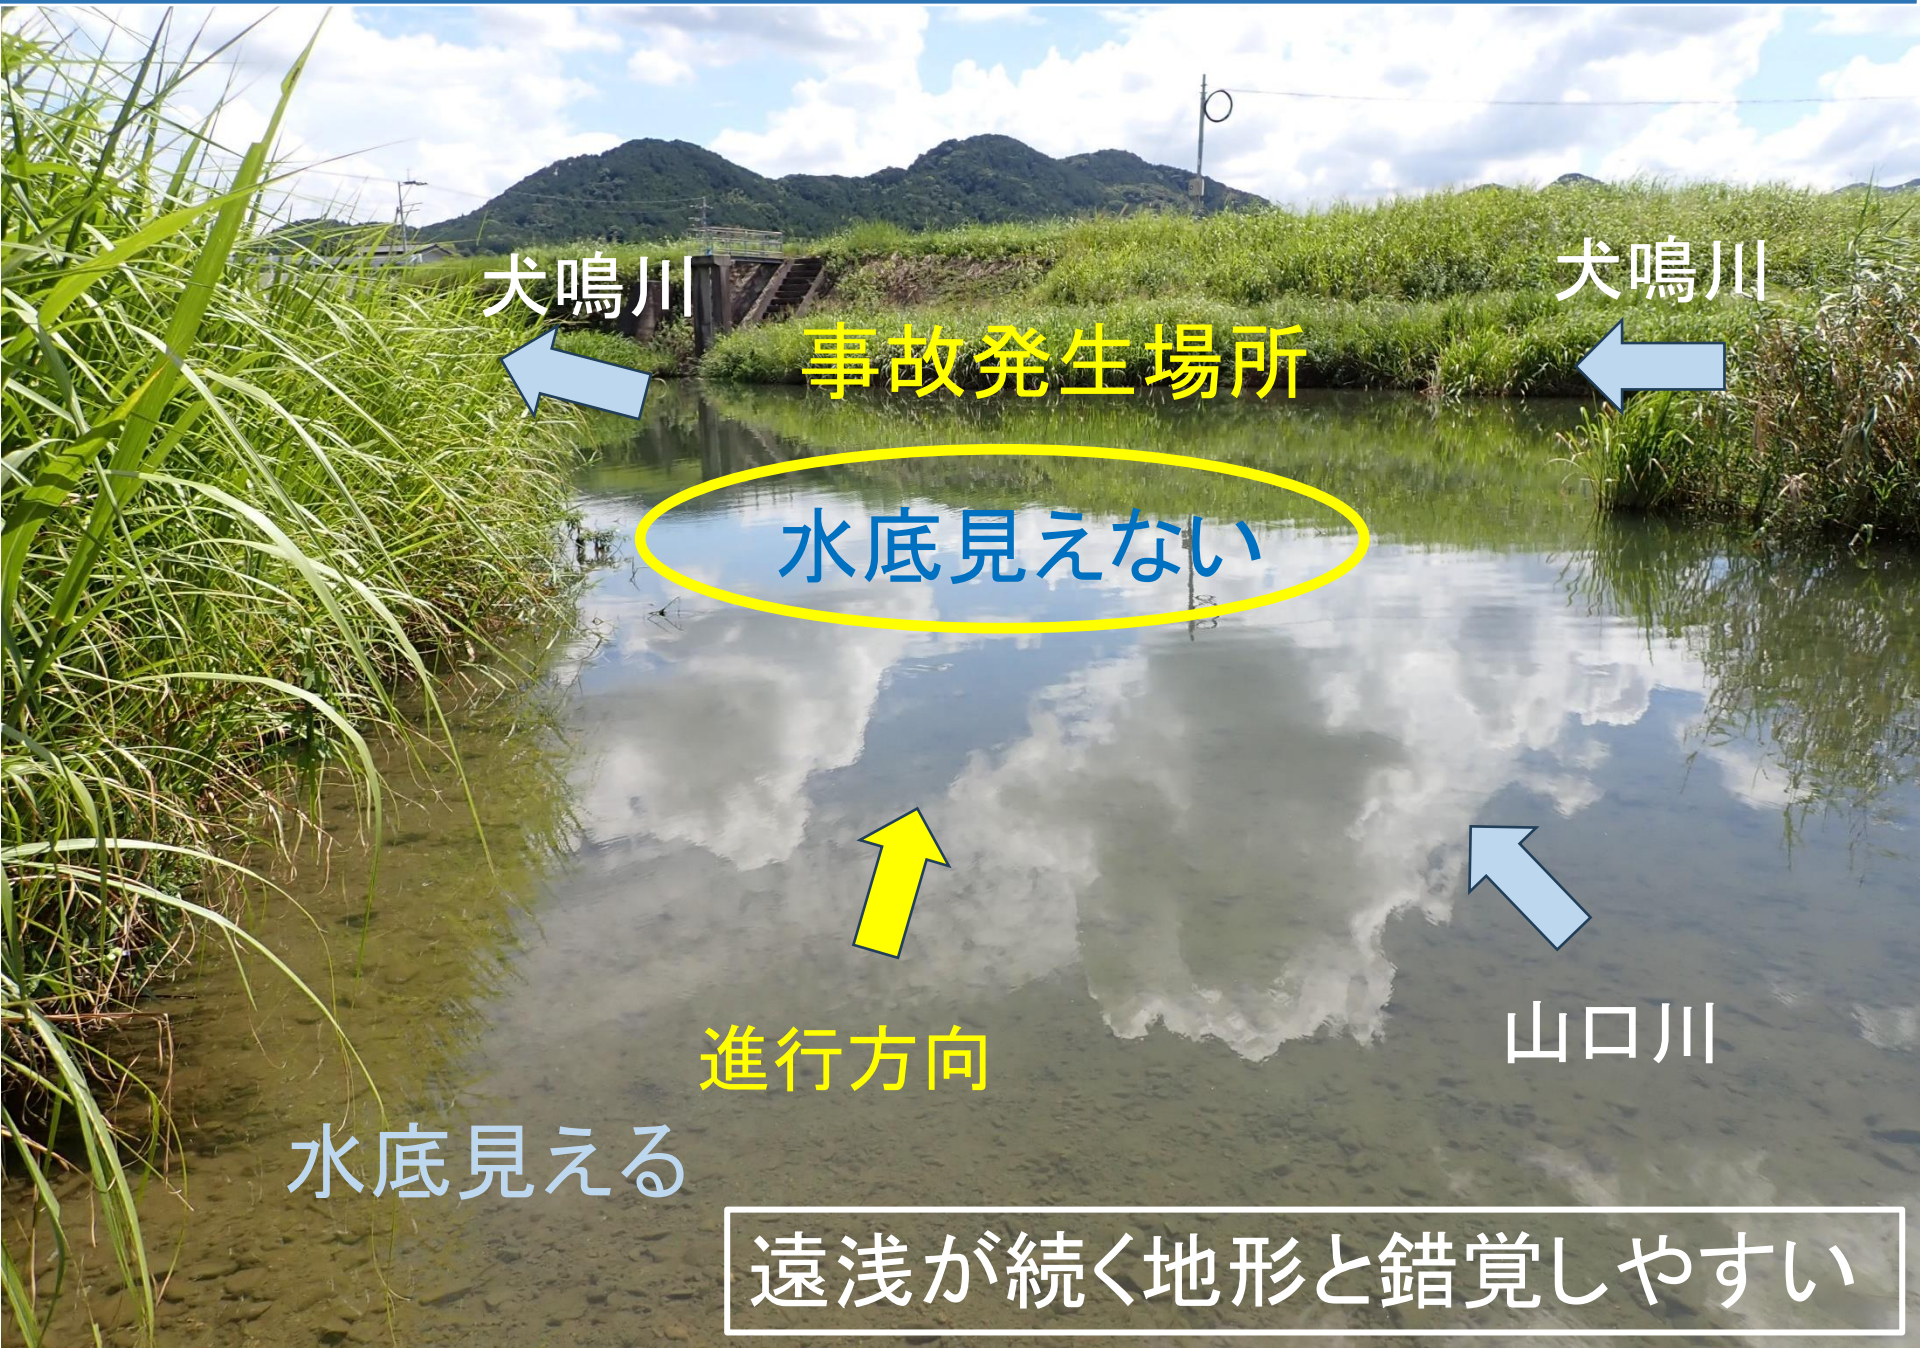
現地の様子 (2023年8月26日) (入水場所から事故発生場所方向)

水底見えない

水底見える

遠浅が続く地形と錯覚しやすい

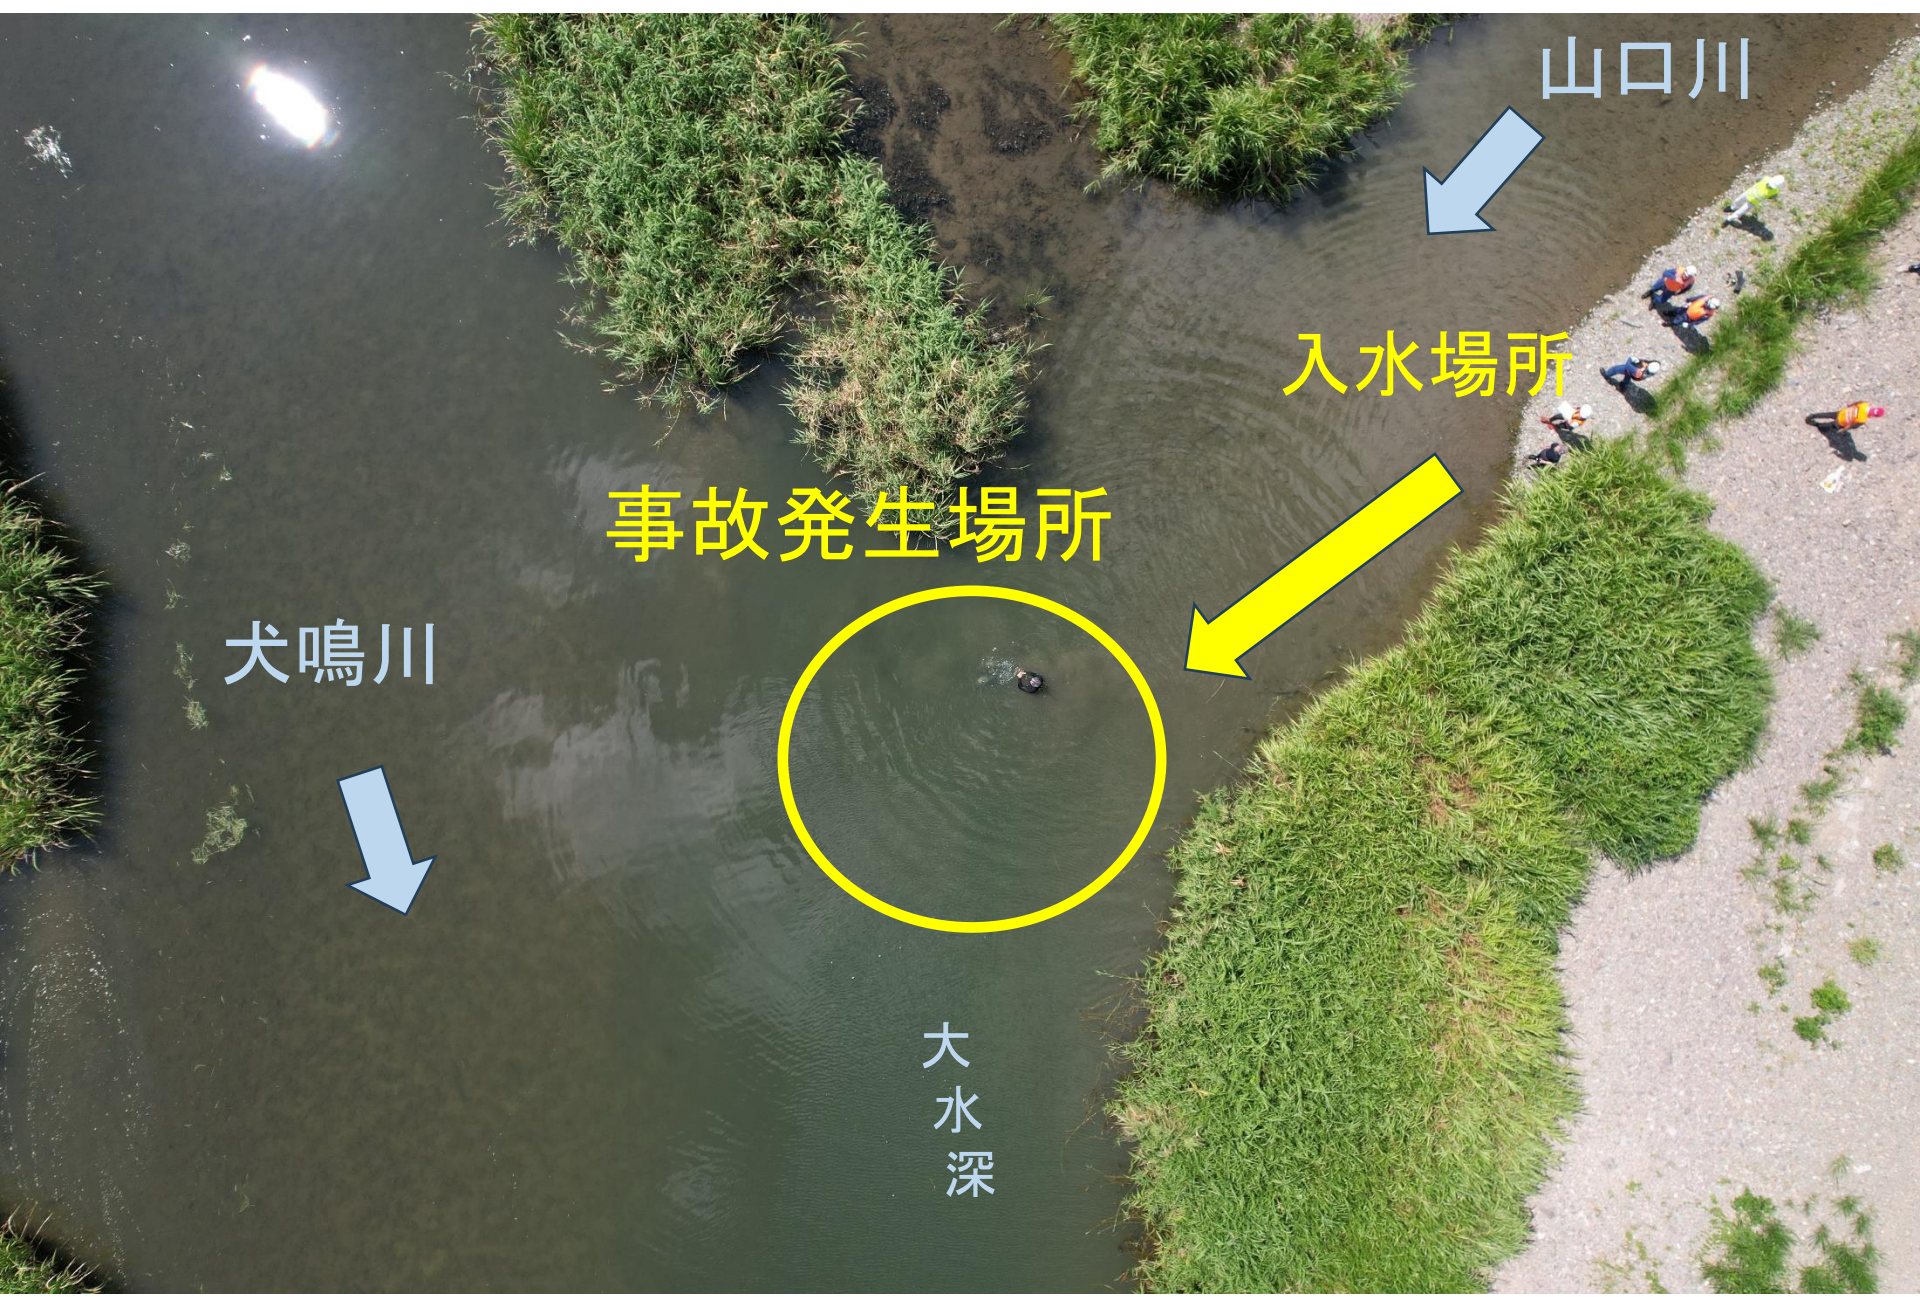
現地を無人航空機で上空から撮影

大水深

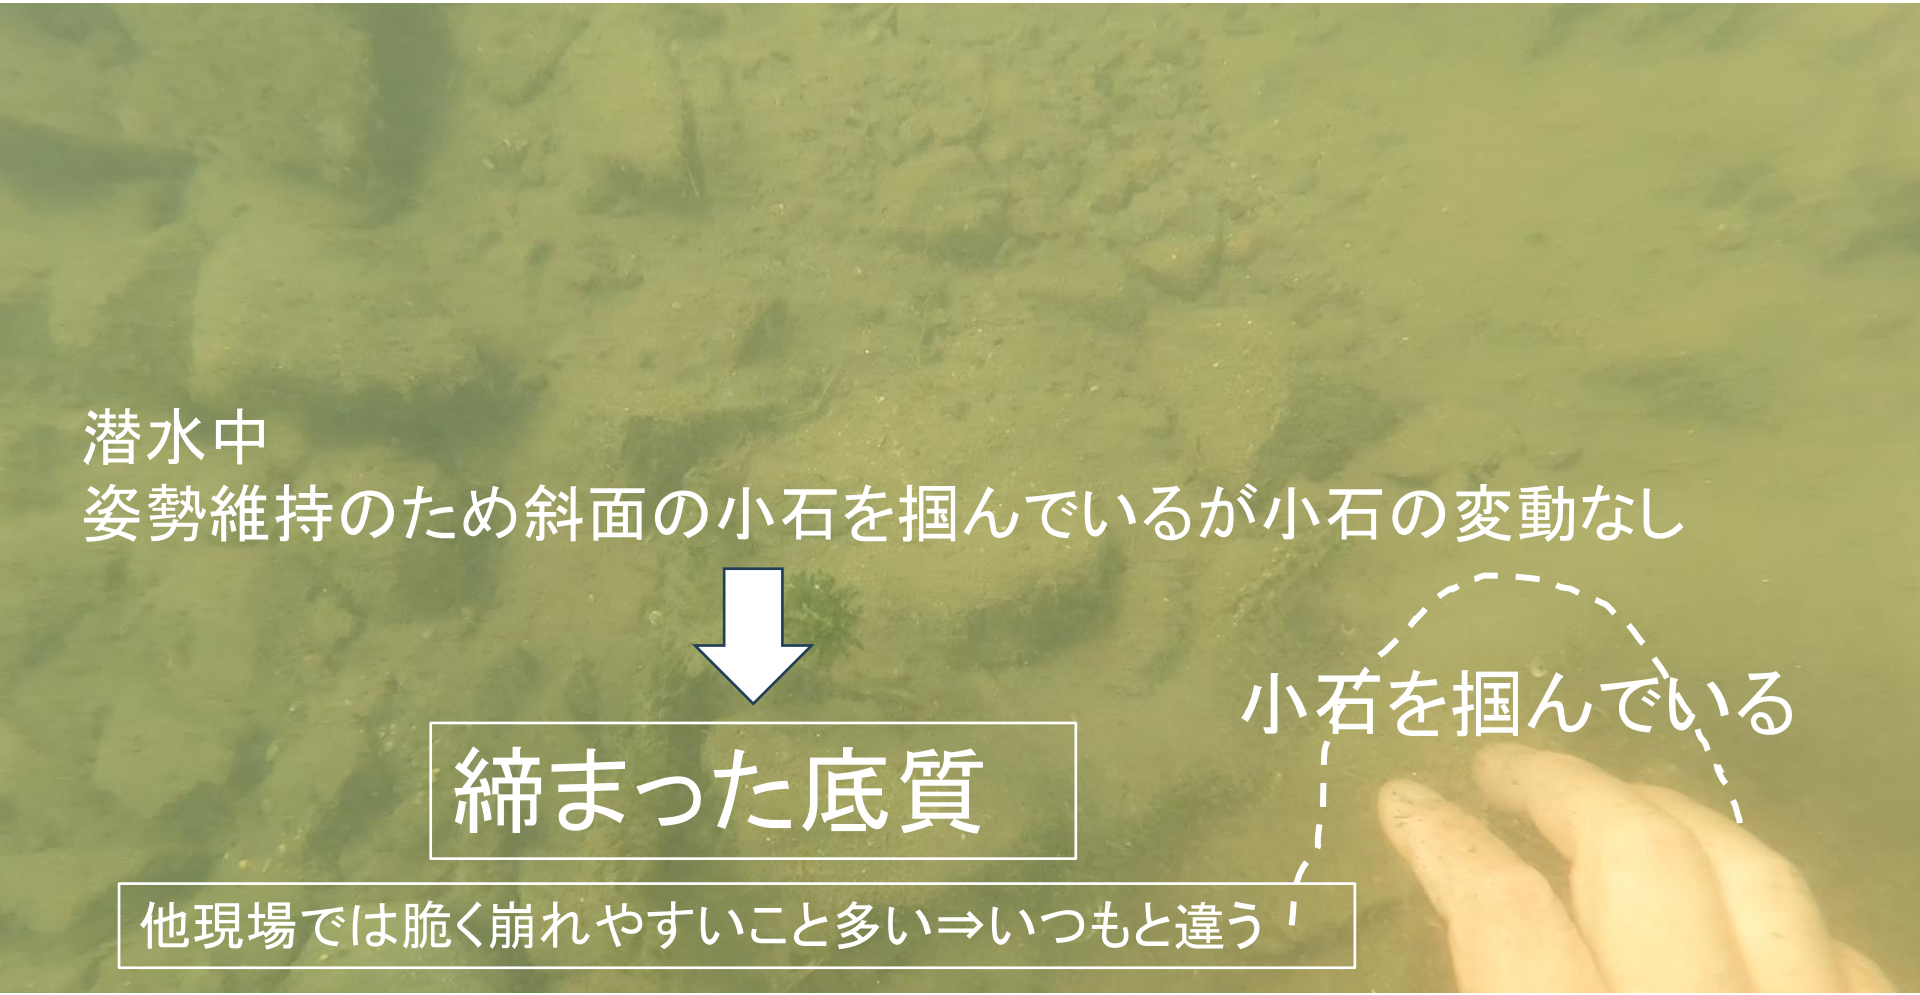
底質の様子 (2023年8月26日) (事故現場の水底を潜水調査)

姿勢維持のため斜面の小石を掴んでいるが小石の変動なし

締まった底質

他現場では脆く崩れやすいことが多い⇒いつもと違う！

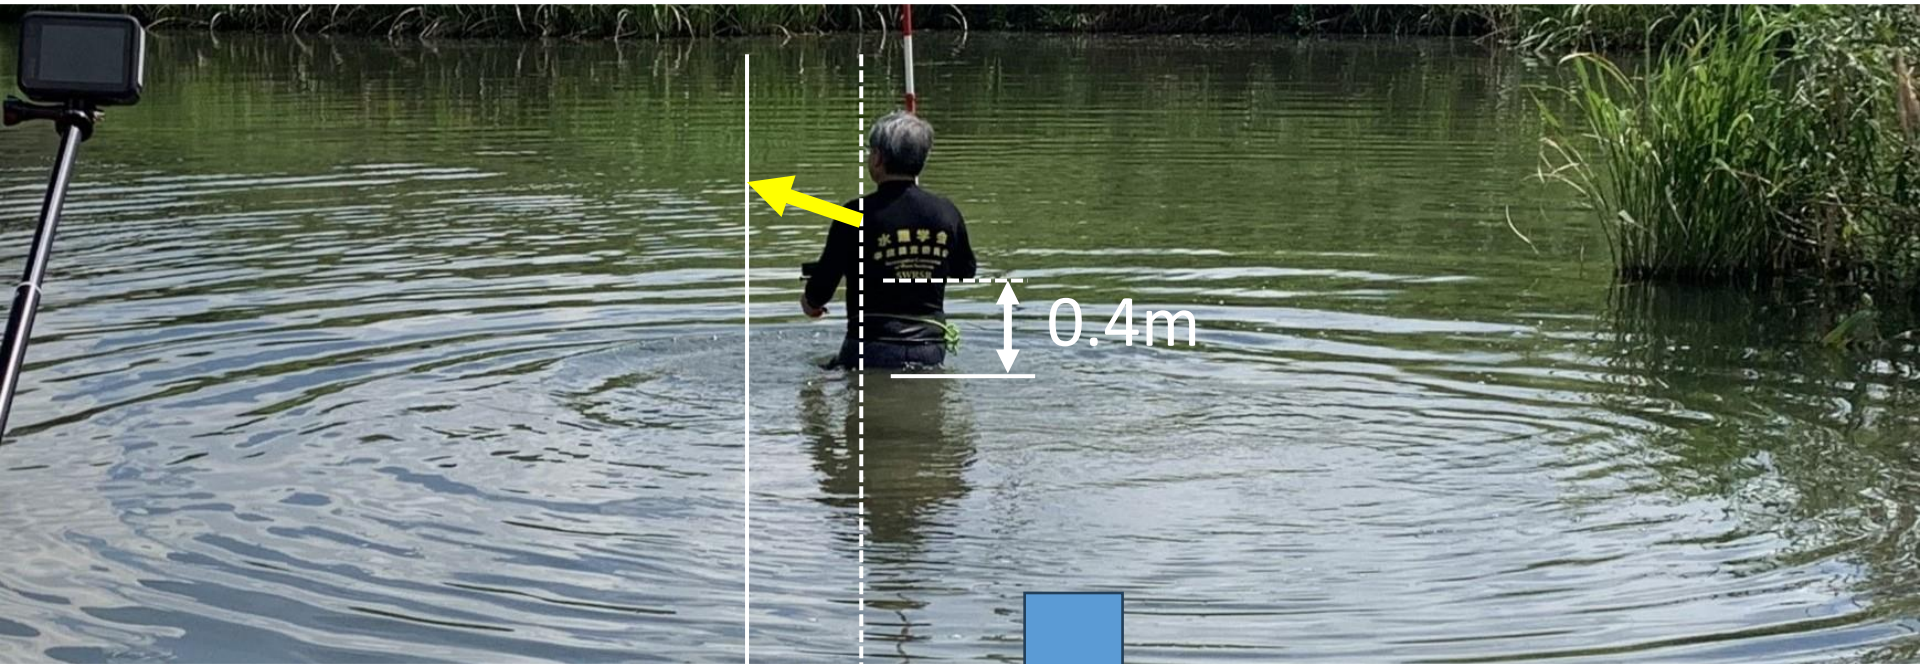
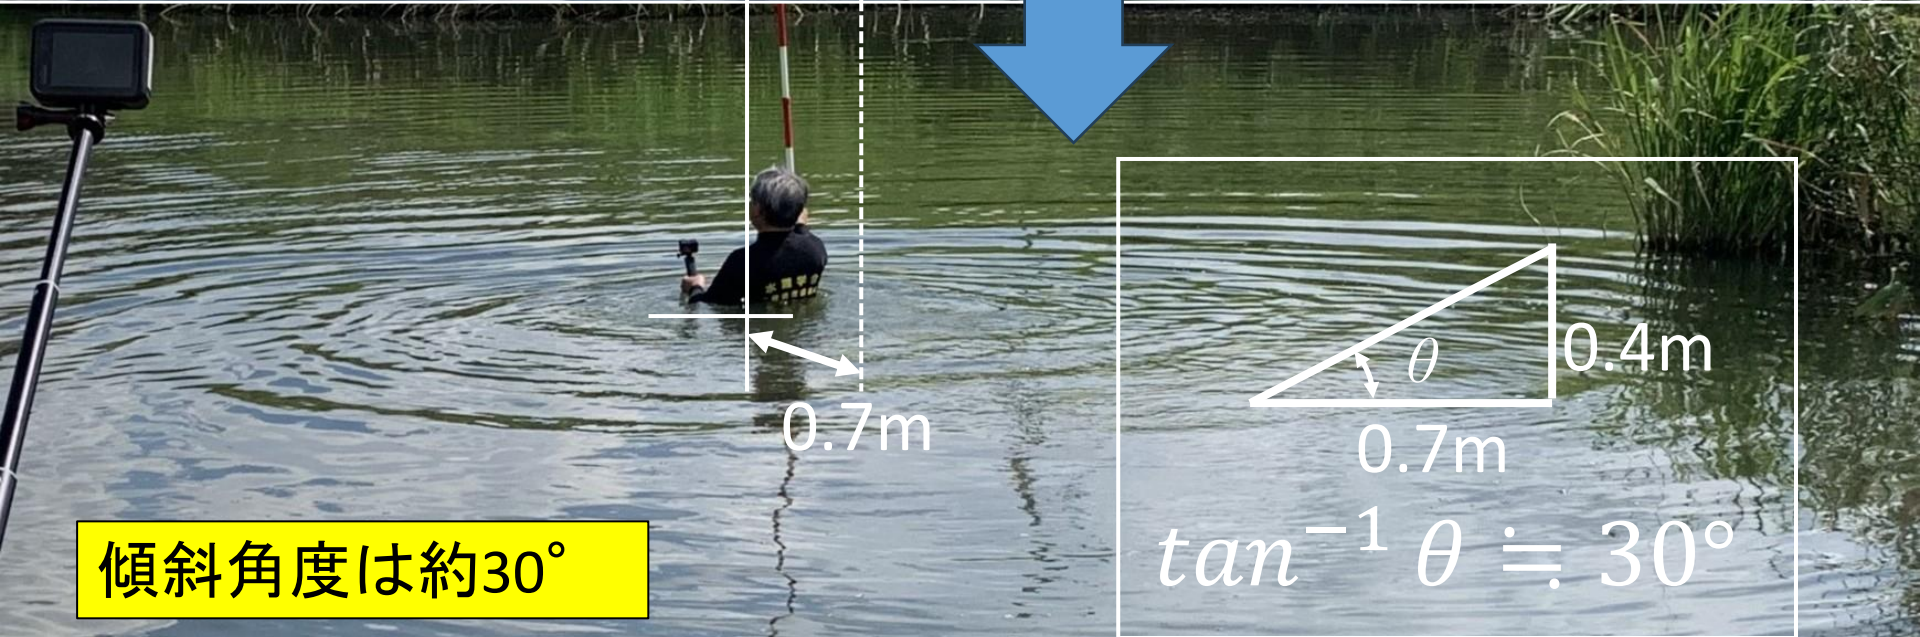
他写真で見る事故現場の傾斜角度の把握

傾斜角度は約30°

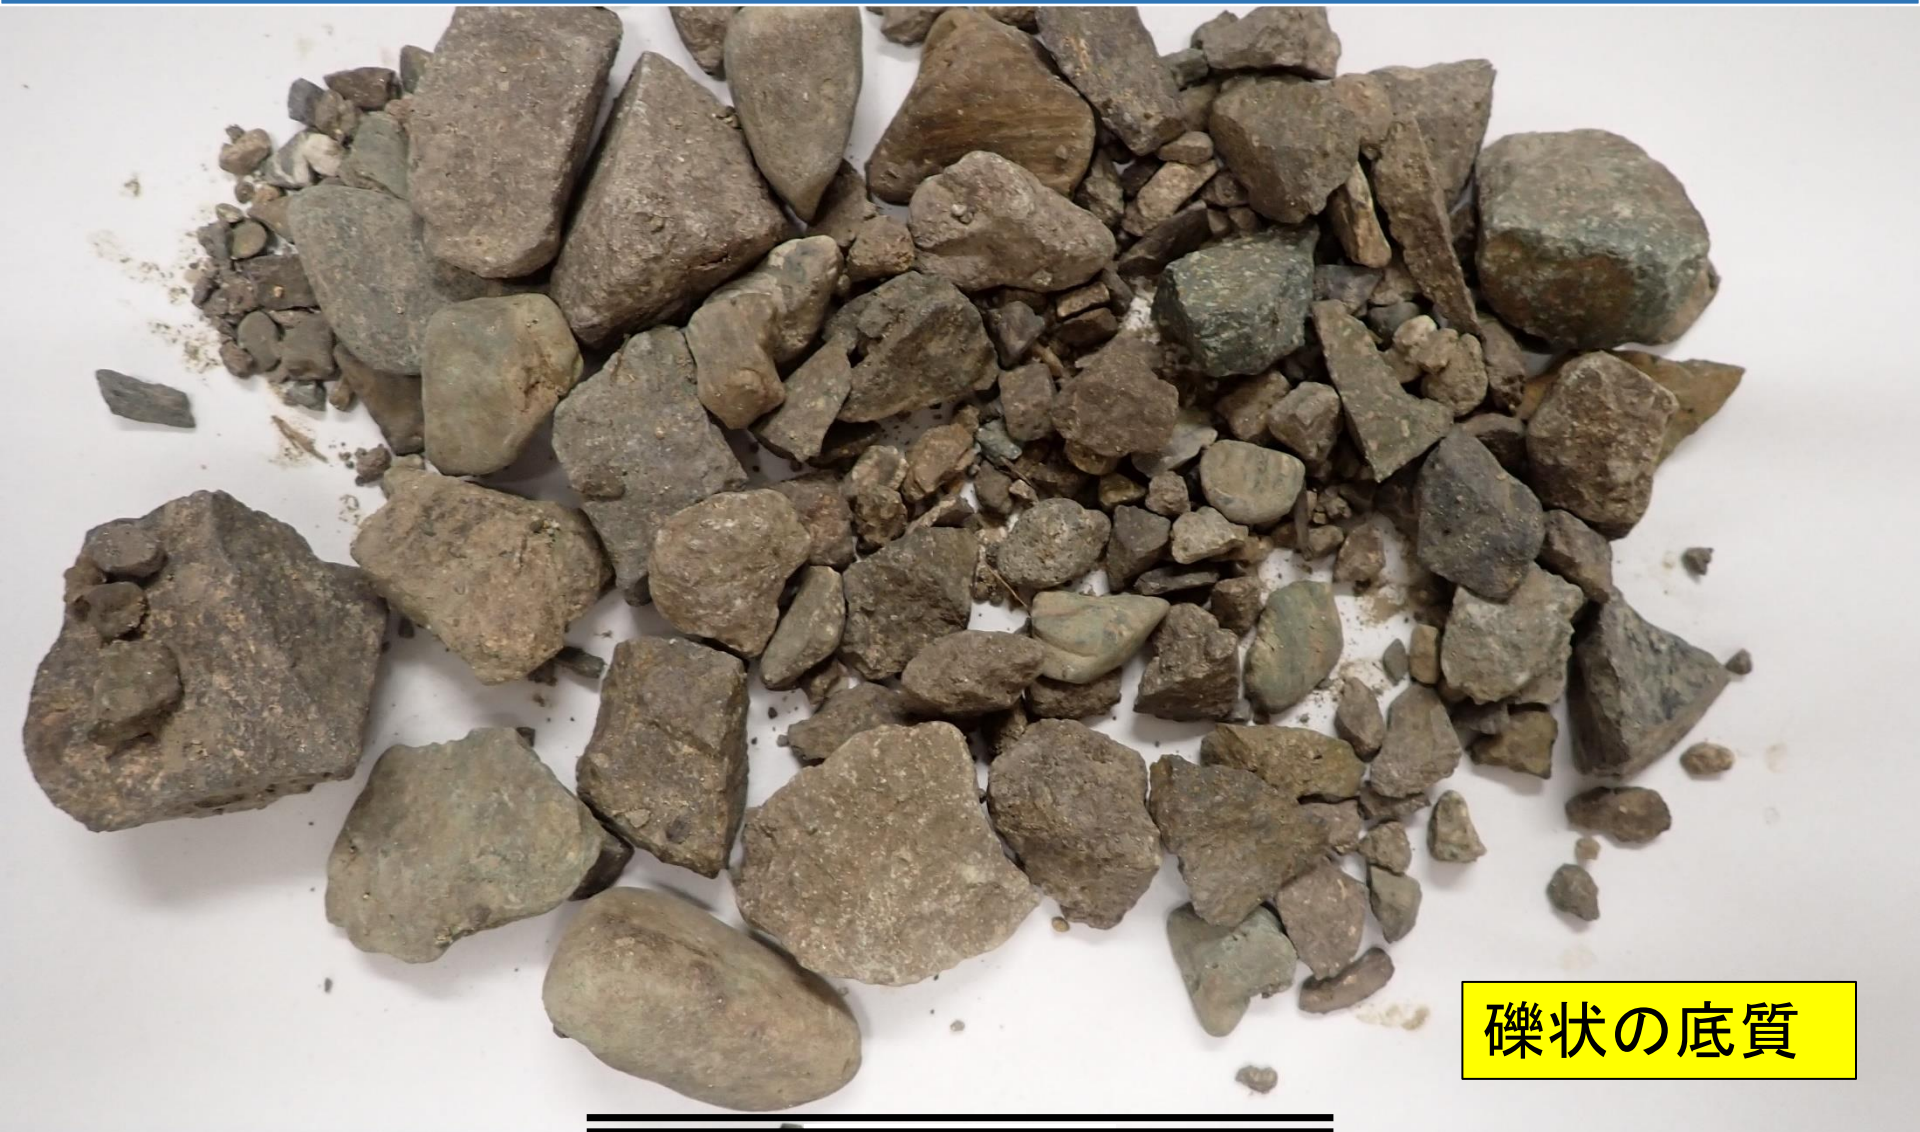
事故現場で採取した底質

礫状の底質

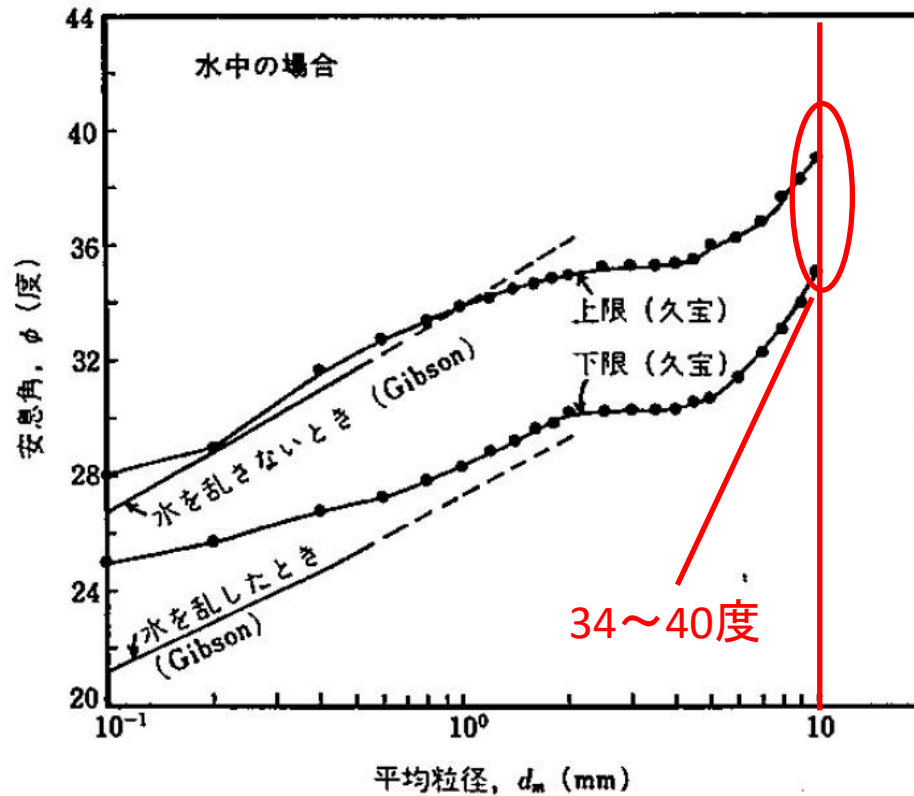
安息角(水中)と平均粒径の関係

現地の傾斜角度は $27^\circ \sim 30^\circ$

安息角より小さい

斜面脆くない
(締まっている)

潜水中の底質の
イメージと一致

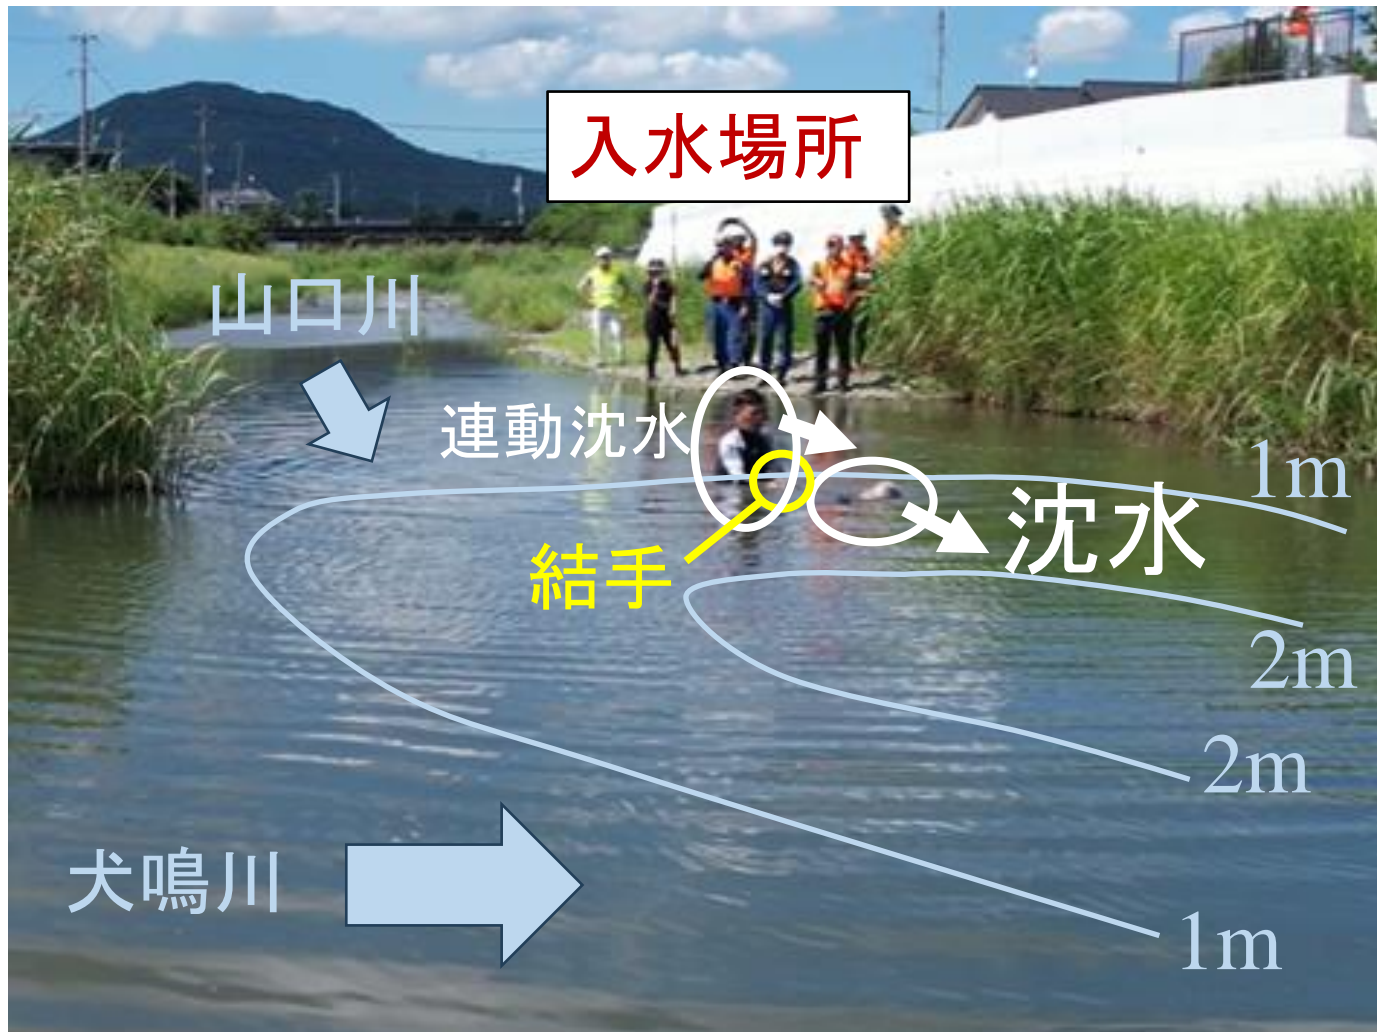
事故現場の水深分布

溺水者は急な水深変化場所で滑落するように沈水
そのまま水底方向へ沈水し、溺水
