水難事故に着目した琵琶湖地形特性 および水難事故発生状況の把握

一般社団法人 水難学会

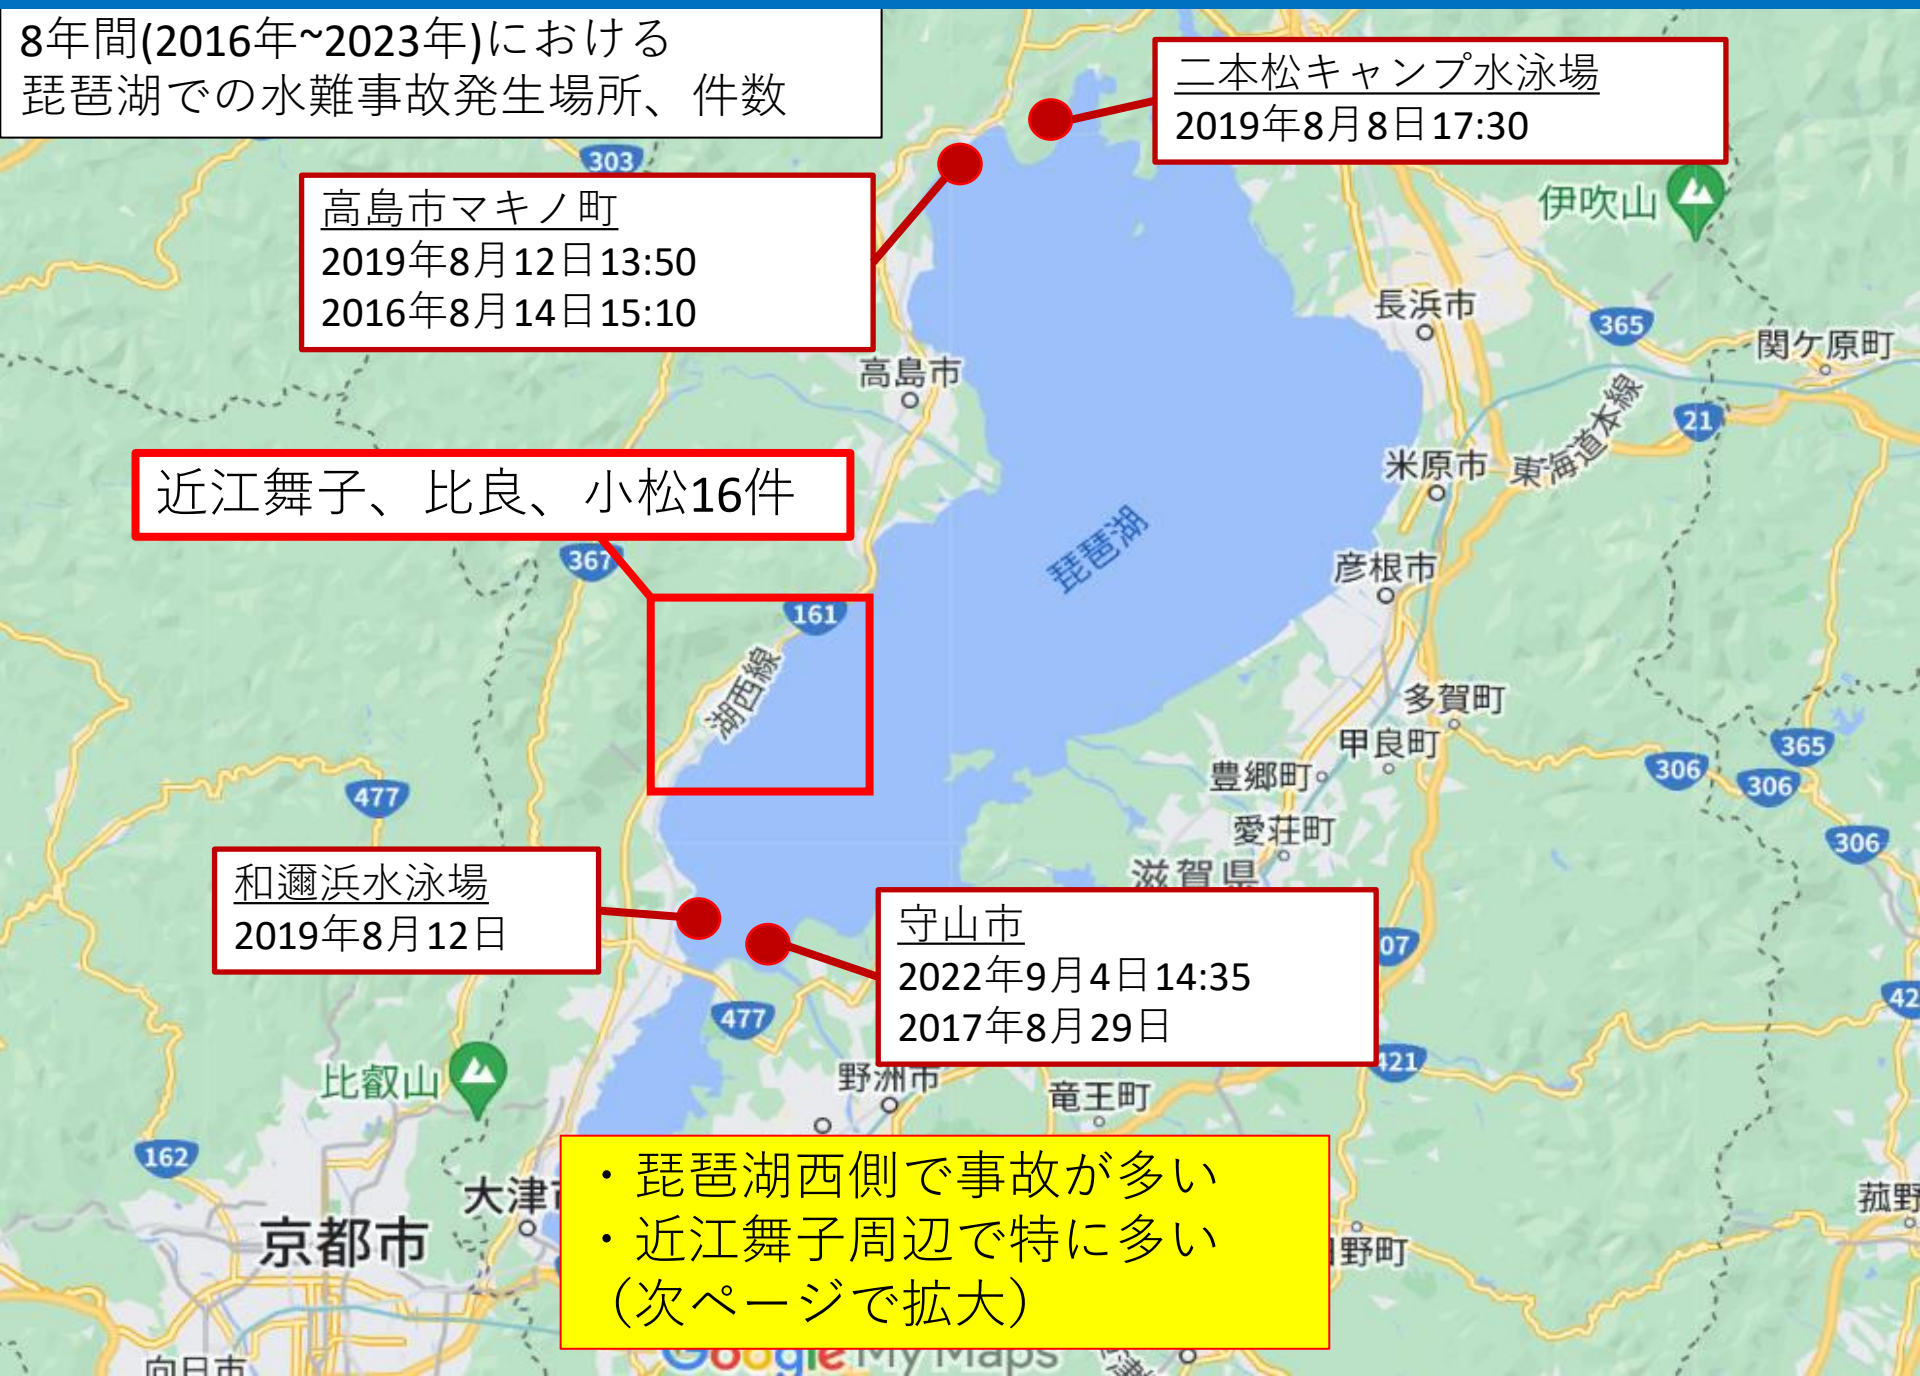
近年での琵琶湖での水難事故発生状況の把握（琵琶湖全域）（2016年～2023年）

・琵琶湖西側で事故が多い
・近江舞子周辺で特に多い
(次ページで拡大)

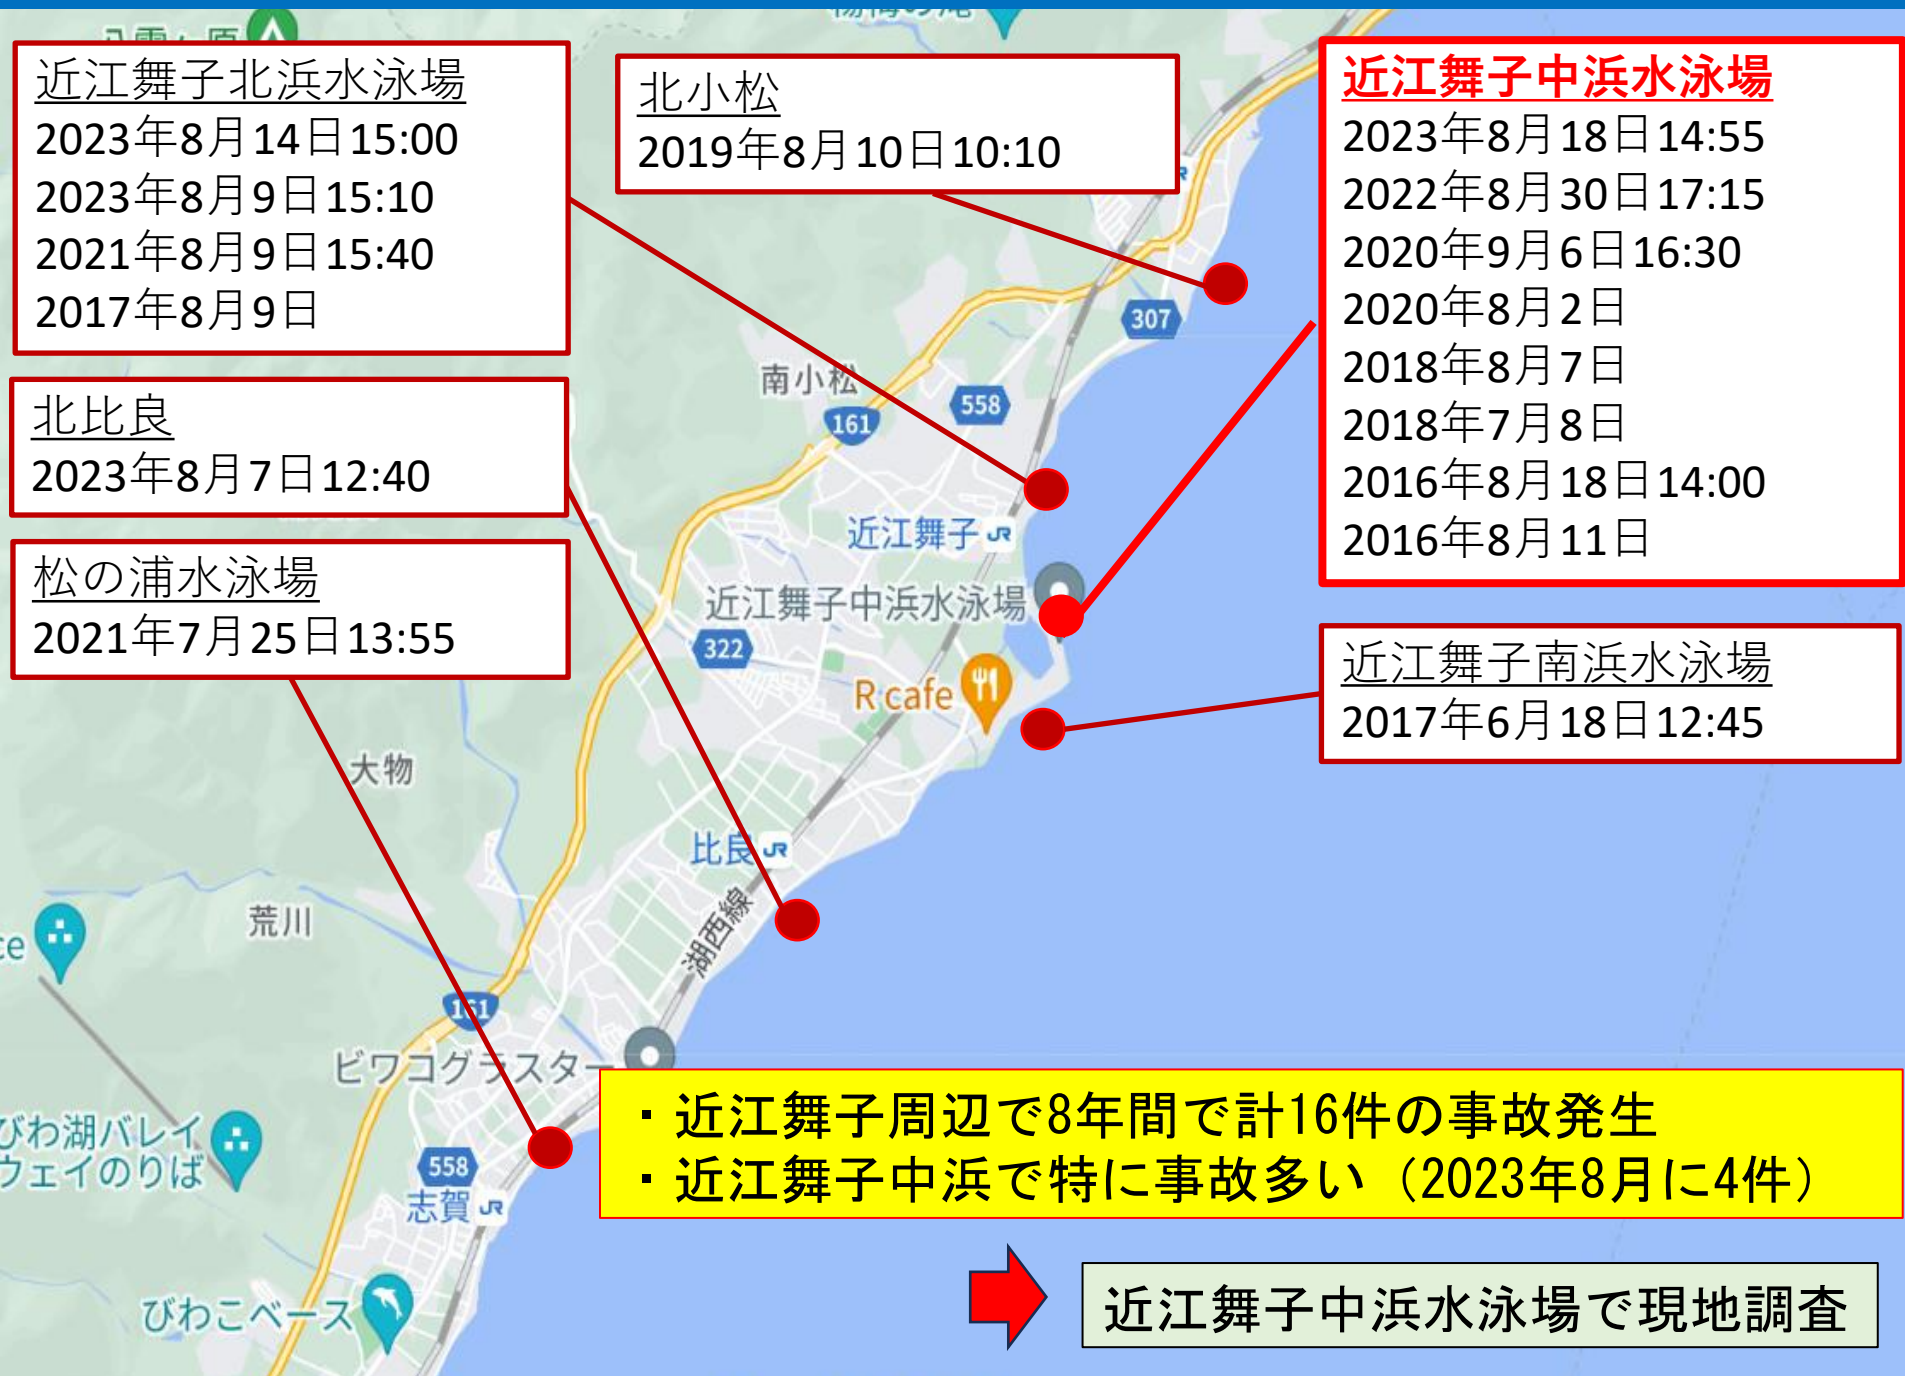
近江舞子周辺での近年の水難事故発生状況（2016年～2023年）

・ 近江舞子周辺で8年間で計16件の事故発生
・ 近江舞子中浜で特に事故多い（2023年8月に4件）

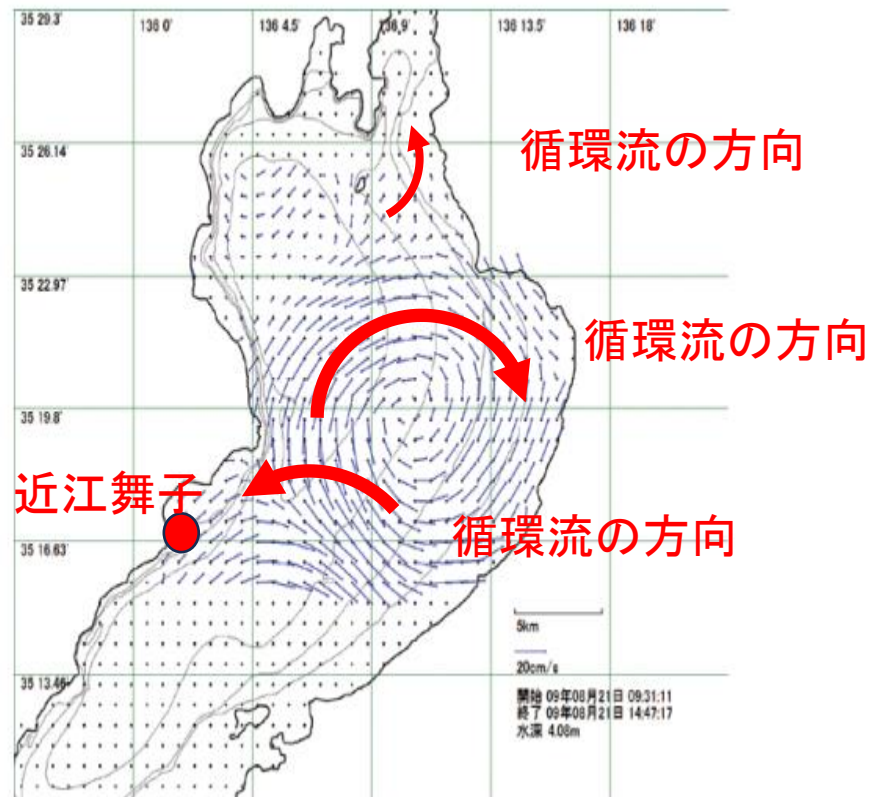
夏季の琵琶湖に見られる環流とその形成メカニズム

- 中央部では右周りの循環流
- 北部と南部では左回りの循環流
- 近江舞子付近では南向に約10cm/s程度

遊泳者を流すような流れではない
水難事故が多発する要因は別

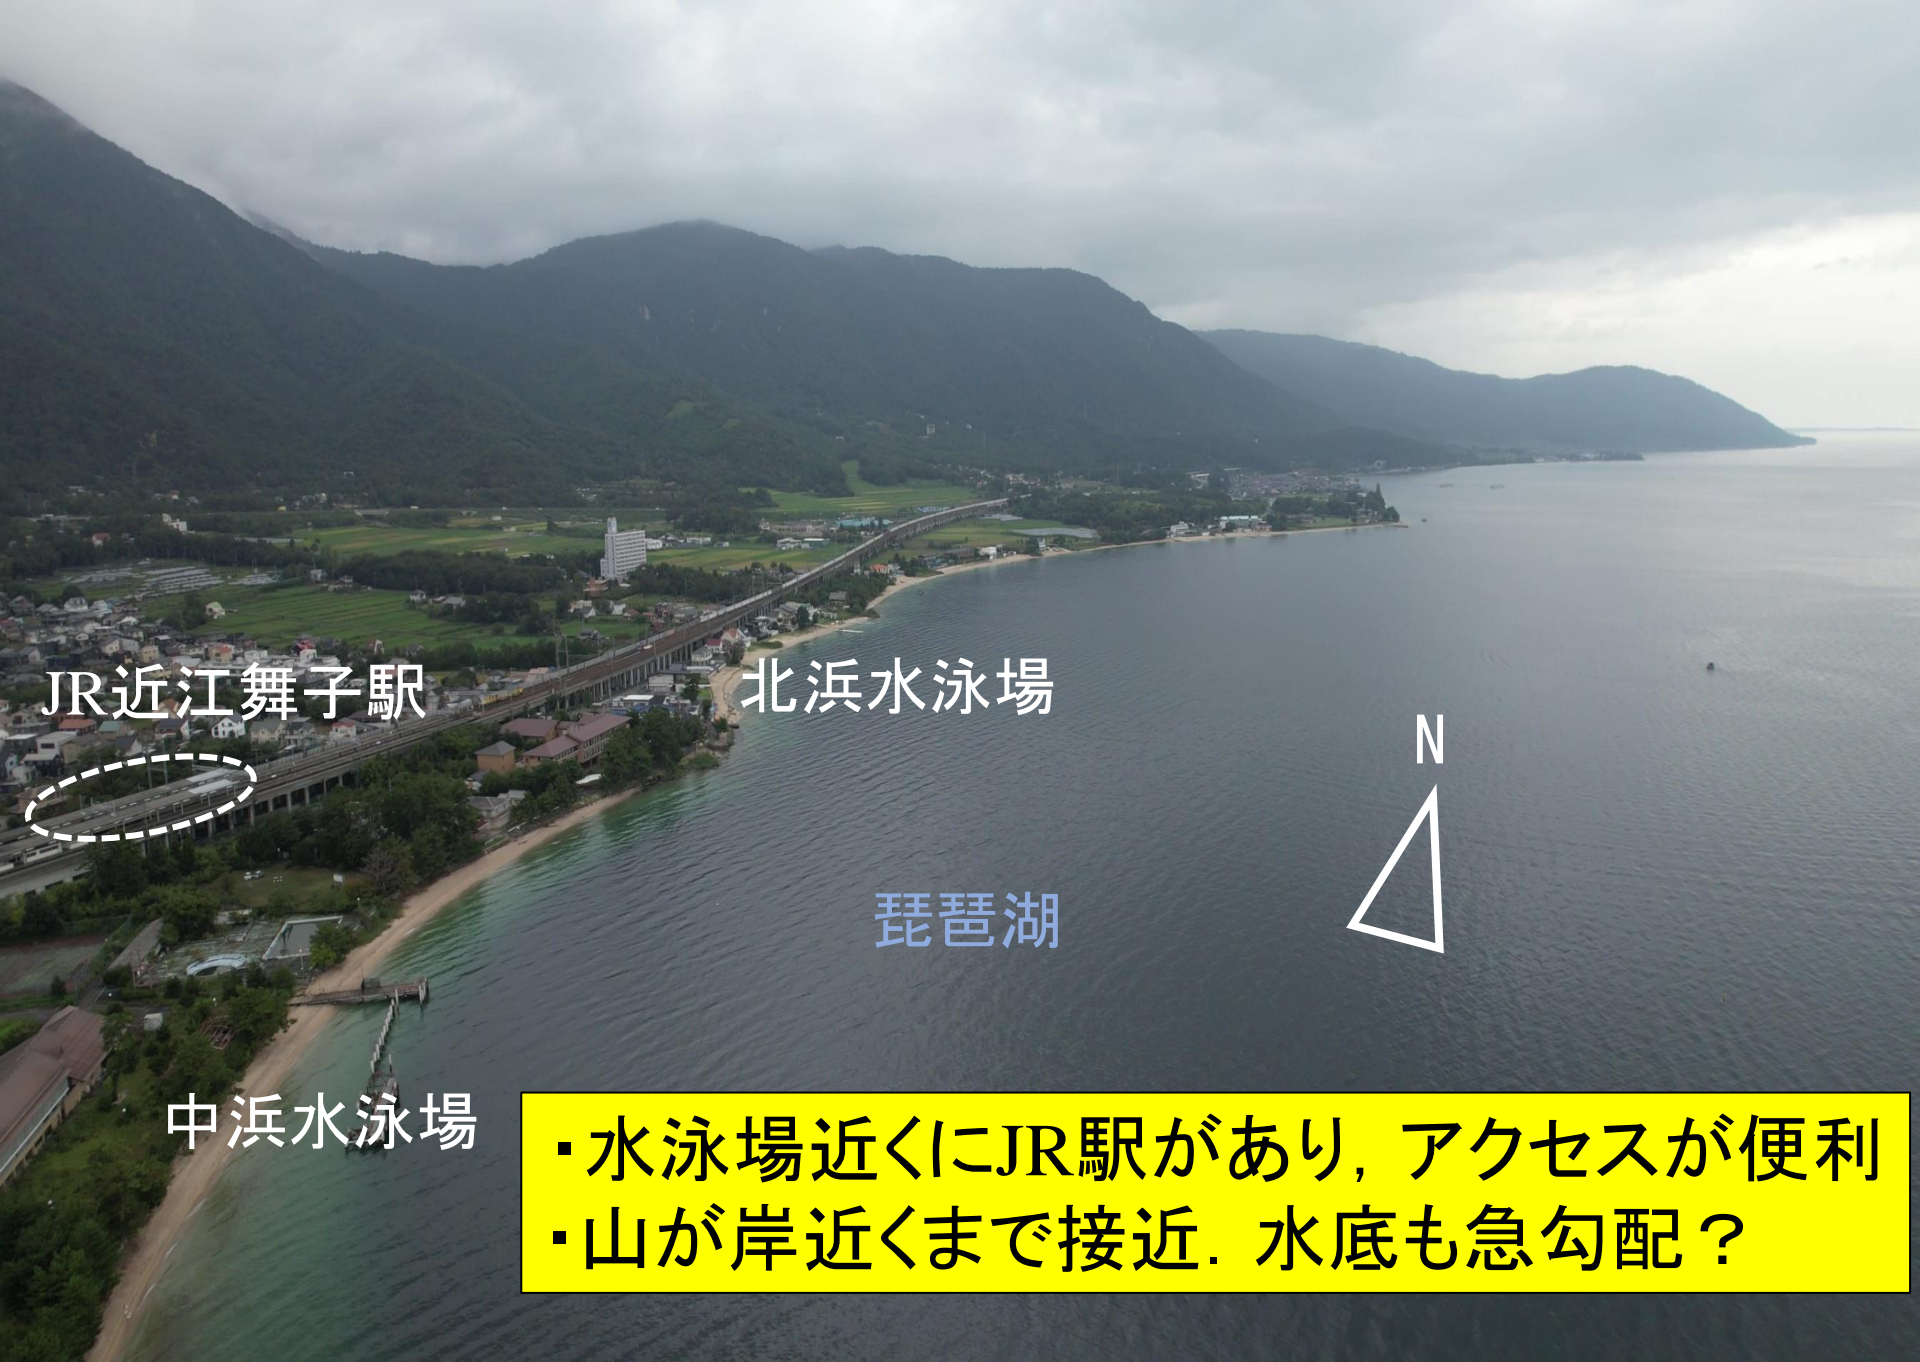
- ・水泳場近くにJR駅があり, アクセスが便利
- ・山が岸近くまで接近. 水底も急勾配?

岸から20m程度以上で水深が急に増大

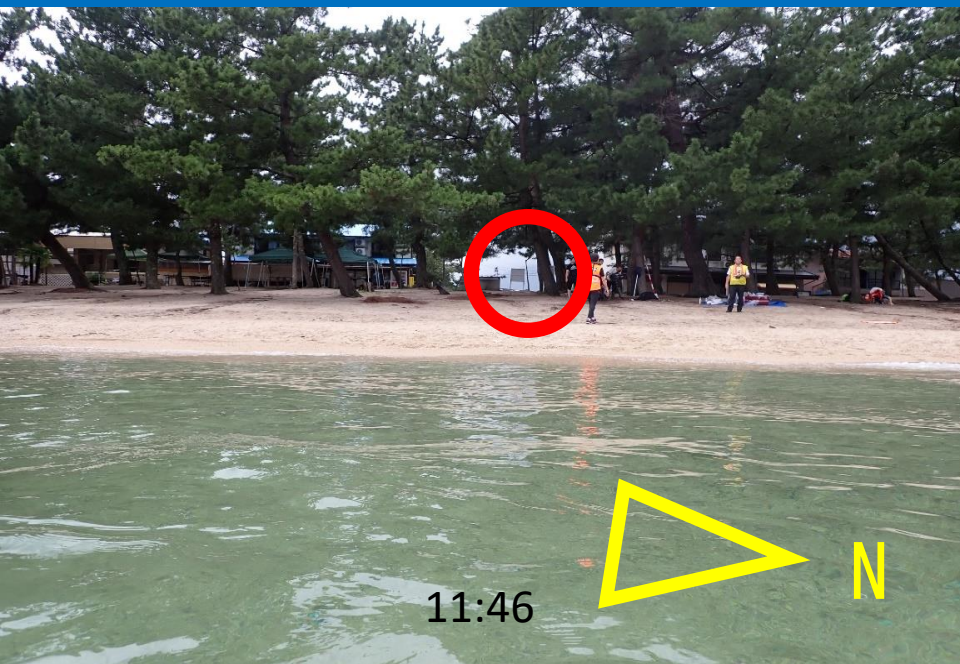
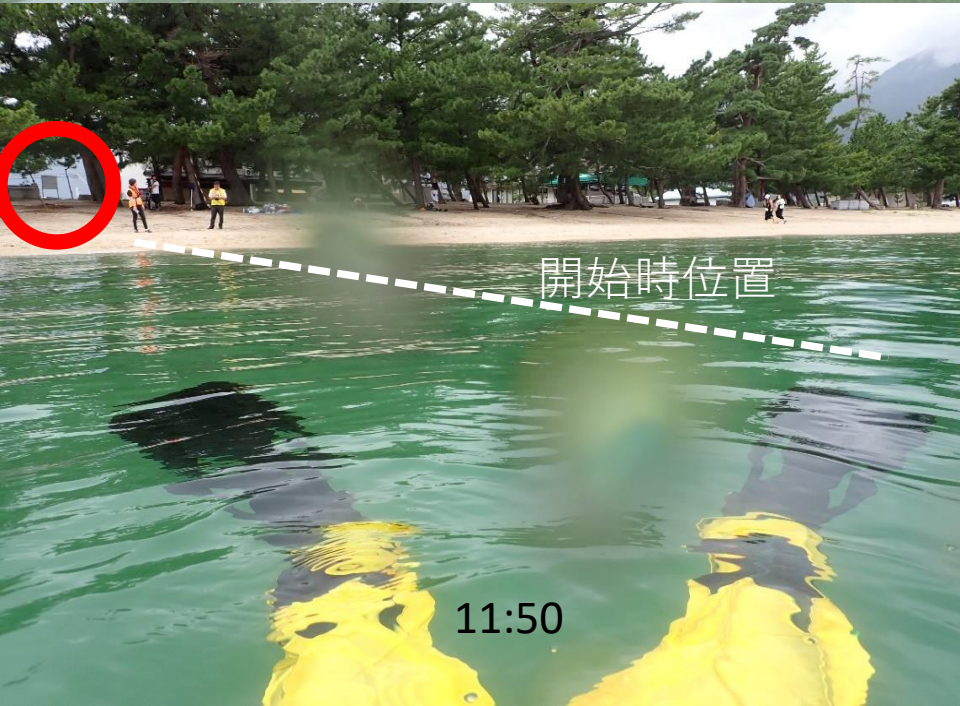
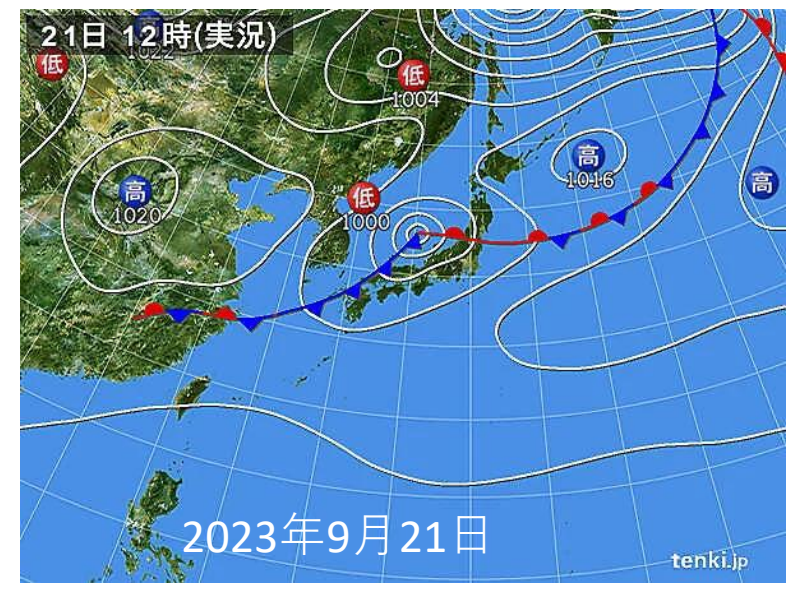
南東沖合へ数メートル移動
顕著な水の流れなし

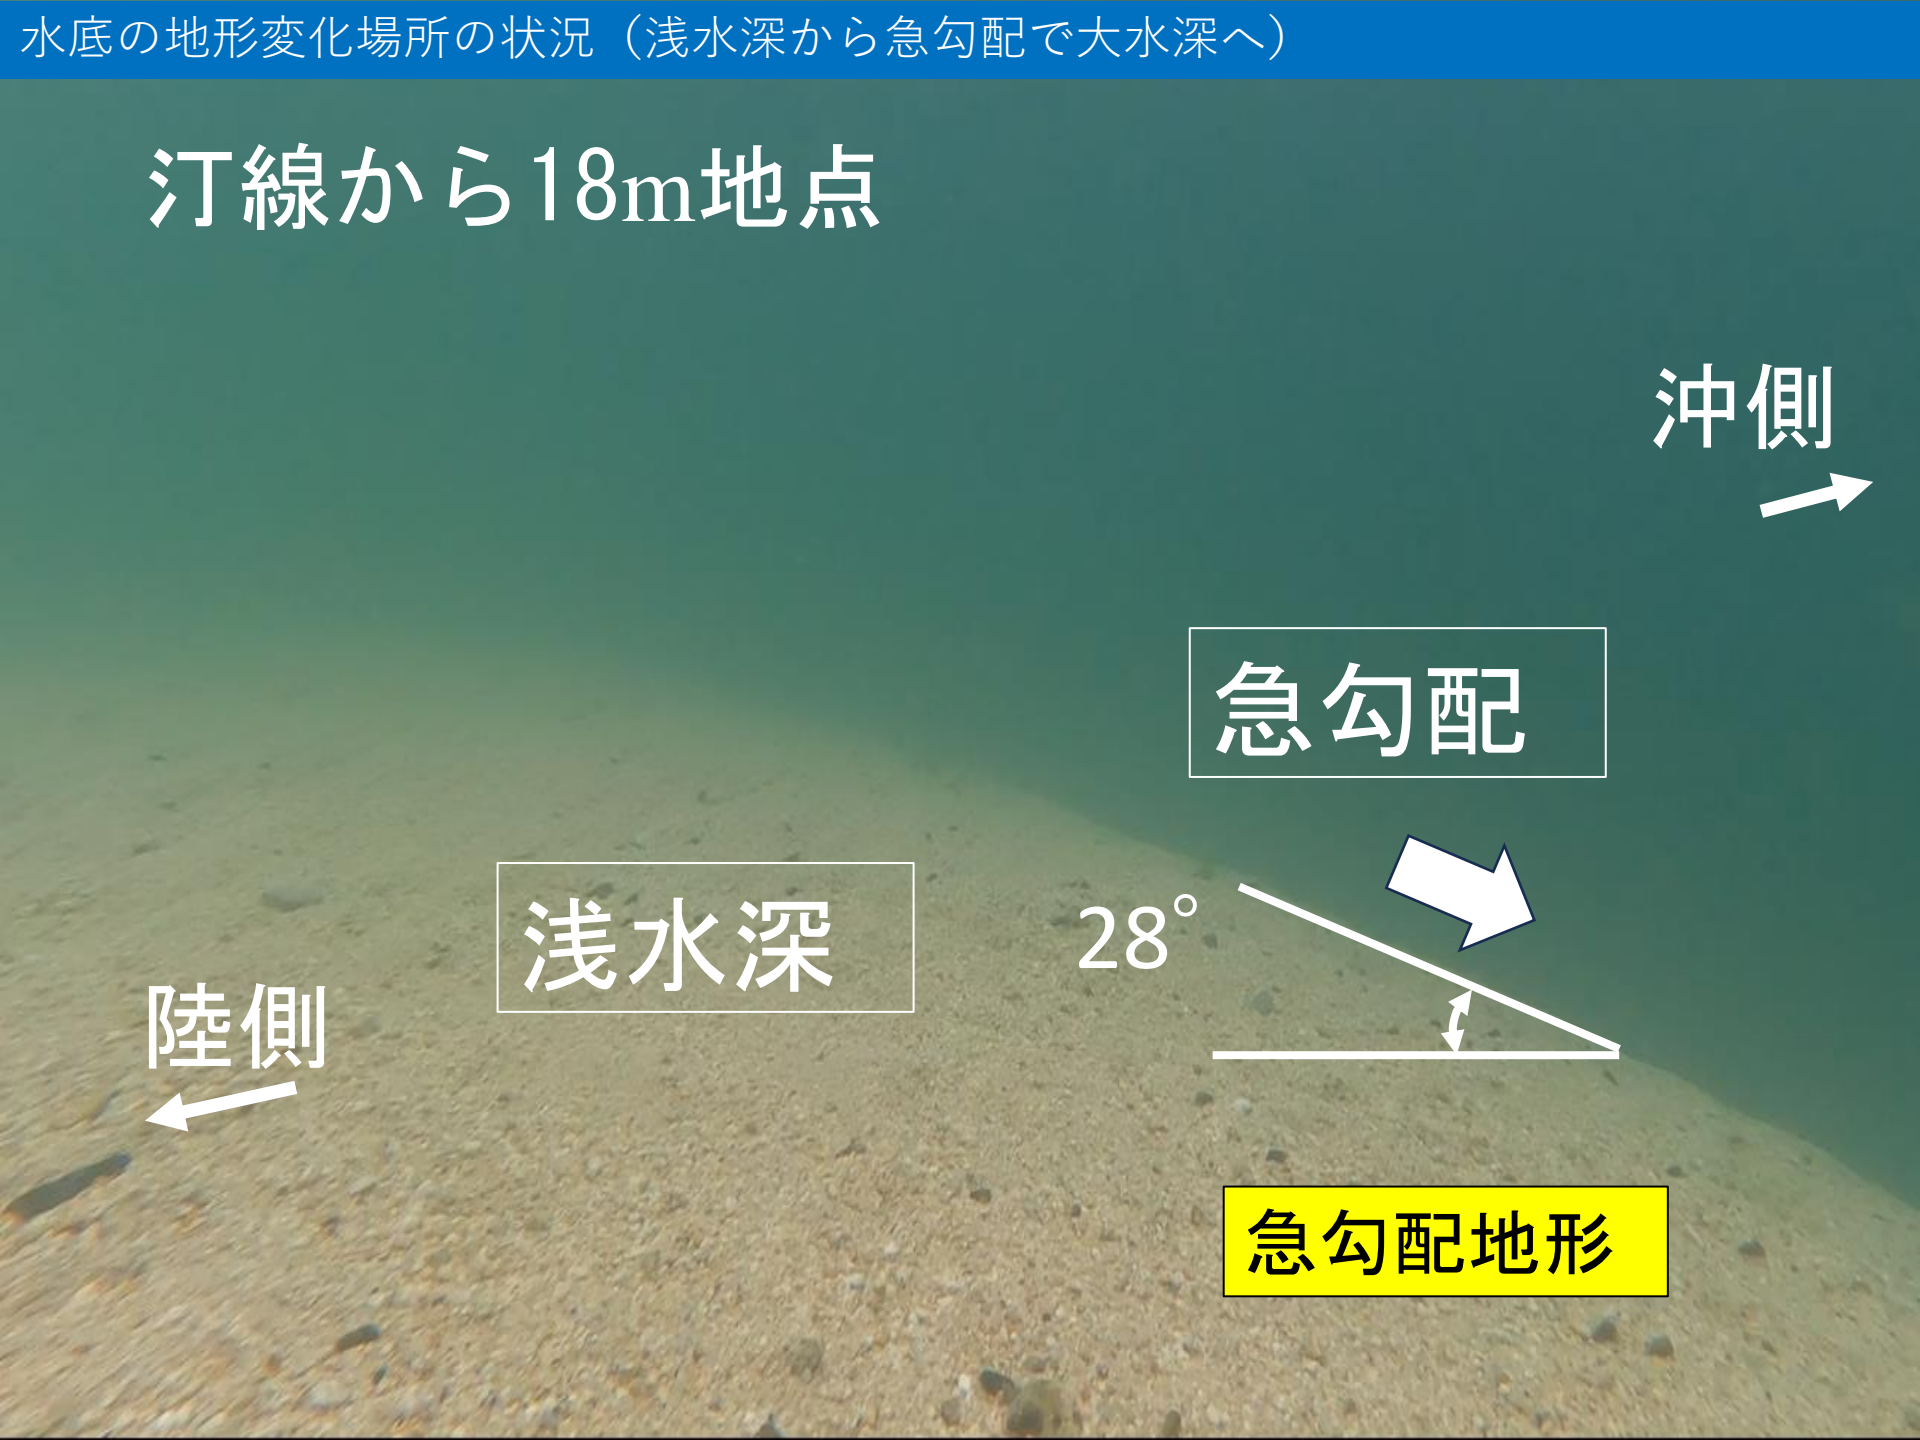
現場付近の岸沖方向への水深変化

汀線から十数メートルまでの水深変化は緩やか
20メートル付近で急激に増大

汀線から18m地点

28°

急勾配地形

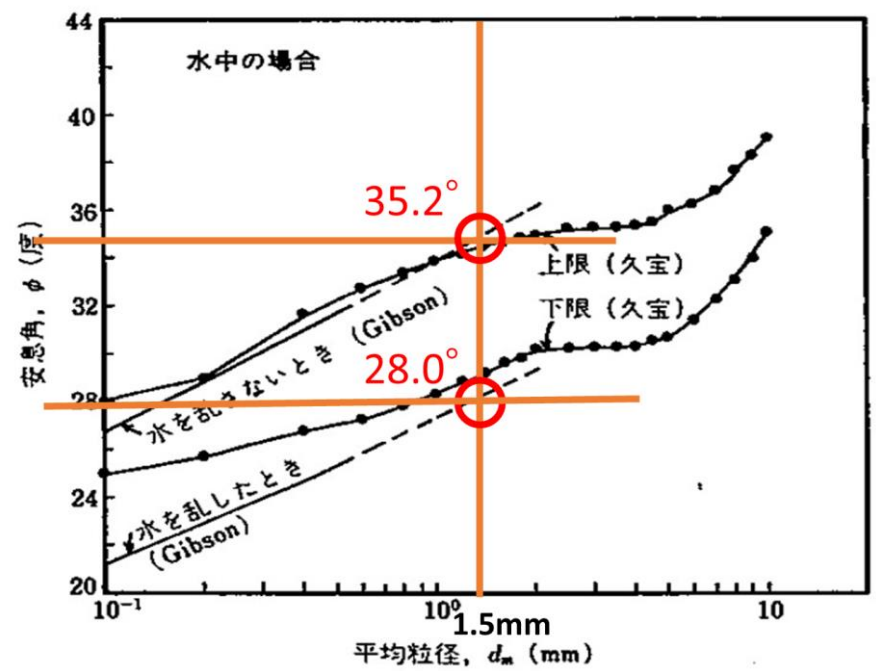
粒度分布および安息角と勾配の関係

中央粒径:1.5mm

安息角は28° ~ 35.2°

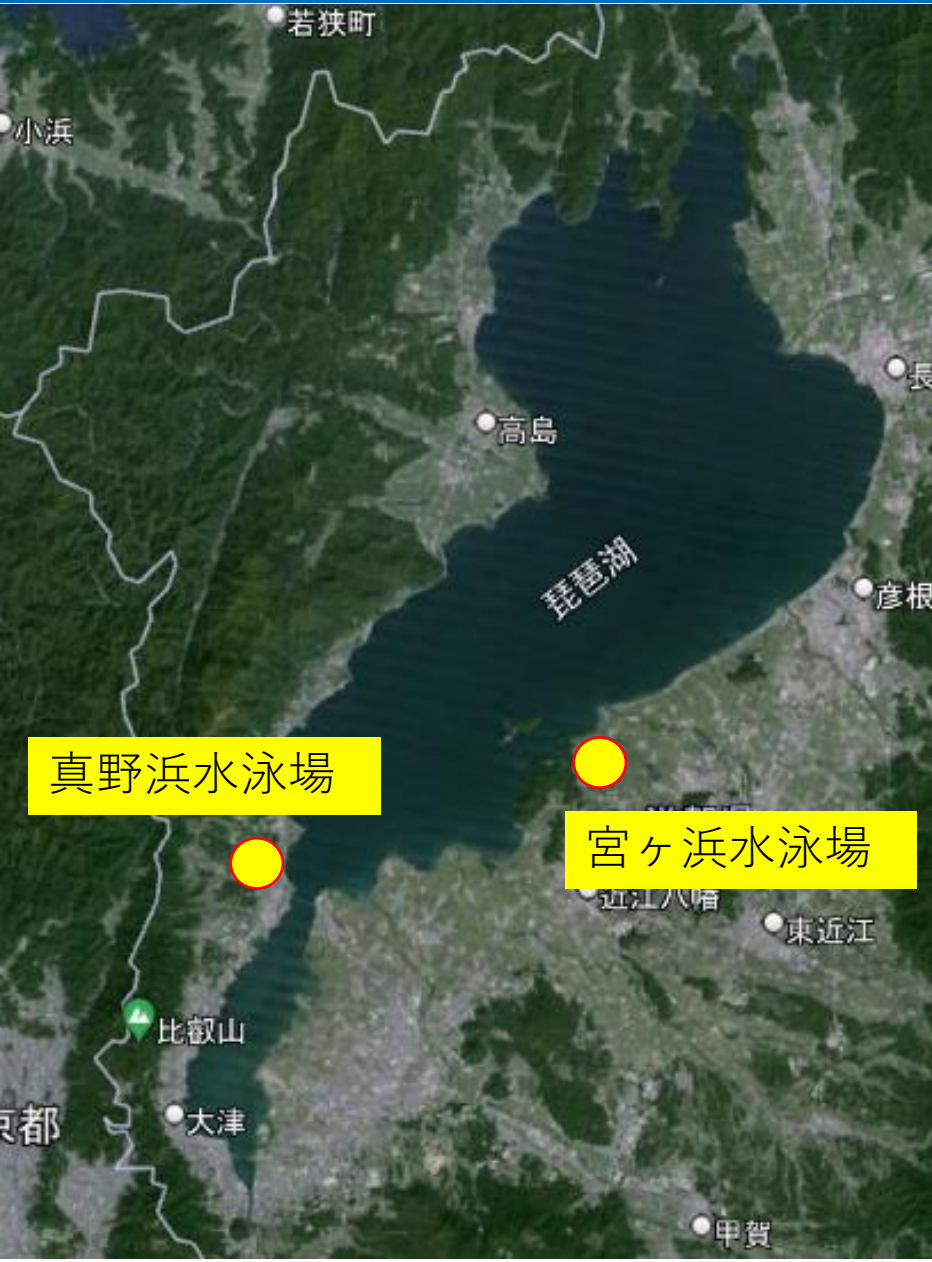
琵琶湖で安全に水遊びができると考えられる水泳場

真野浜や宮ヶ浜などの水泳場では水泳時の事故は発生していない

- ・水深が深くなる場所を把握する。
- ・淡水で海に比べて浮きにくいいため、疲れを感じたら休憩し無理をしない。
- ・複数人で泳ぐ。
- ・前日及び当日の気象を把握し、降雨や強風の場合は遊泳しない。
- ・遊泳区域内であっても子供だけで遊ばせず、大人が目を離してはいけない。
