福岡県行橋市小波瀬川で発生した 児童溺水事故に関する調査解析

一般社団法人 水難学会

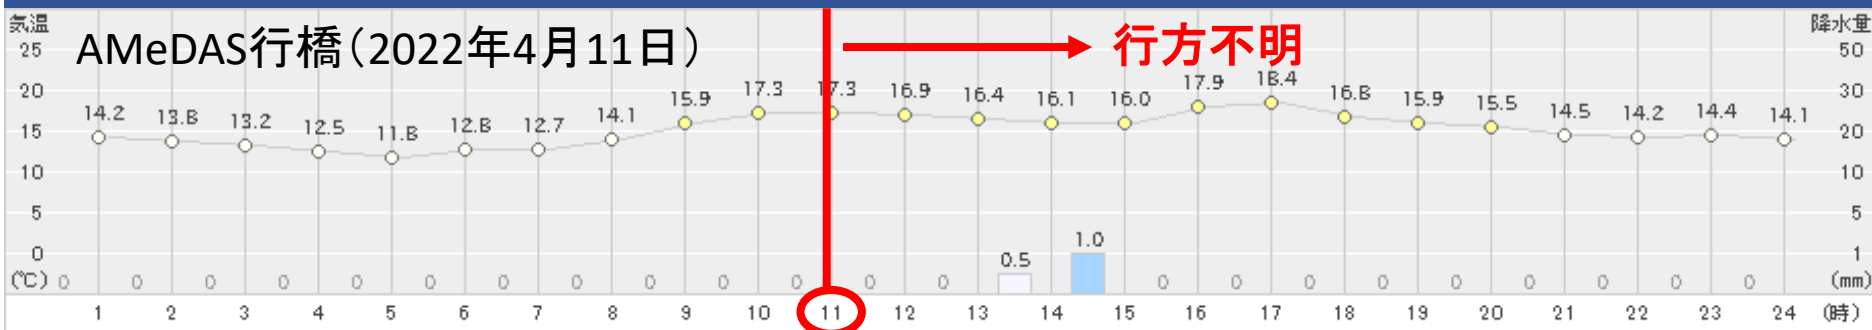
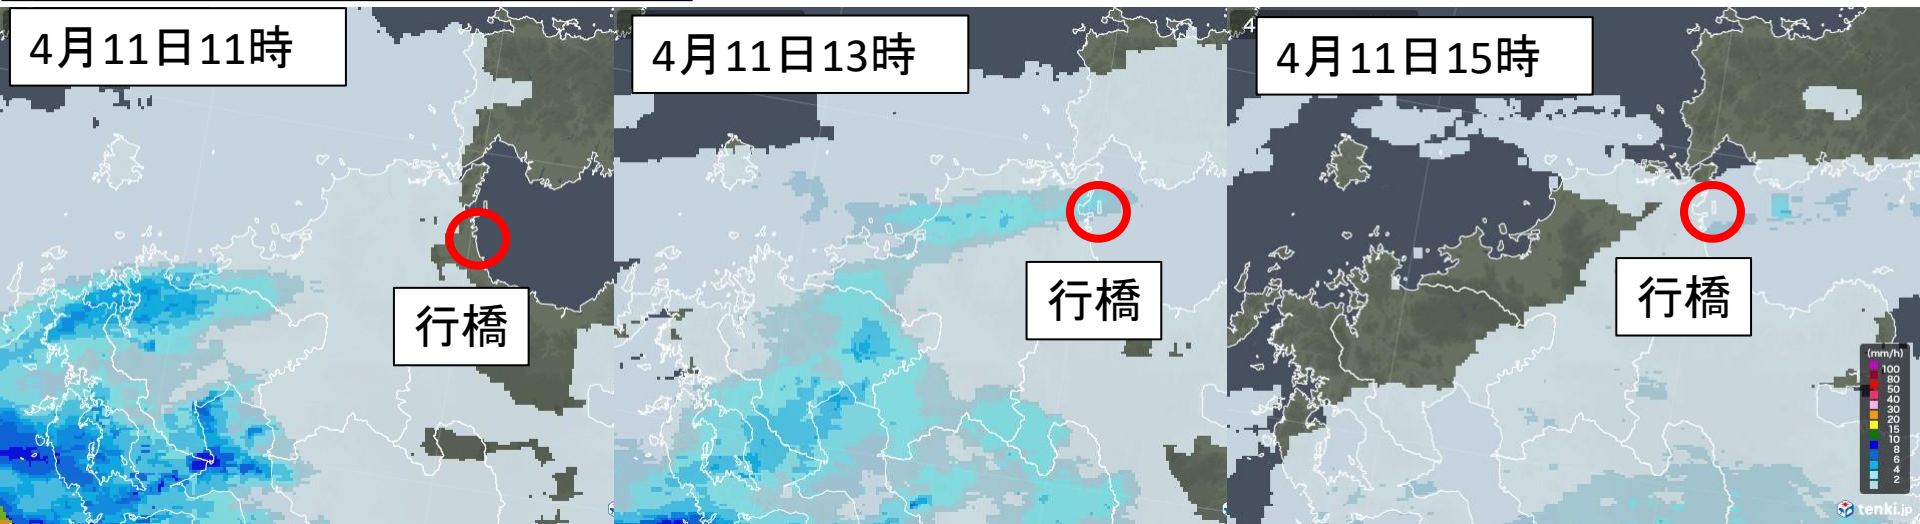
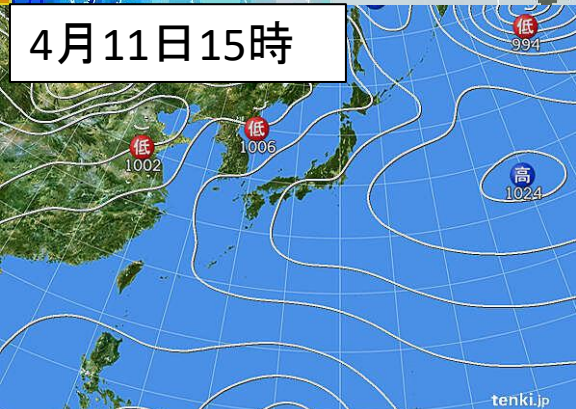
行橋市の事故日の天候 (2022年4月11日)

- ・児童が行方不明となった11時以前は降雨はなかった。
 - ・15時前に少量の降雨あり。
- 河川水位が一時的に少量増水していた可能性はある。
しかし、洪水流に流されるほどの増水はない。
⇒河川水位増大が事故要因である可能性低い

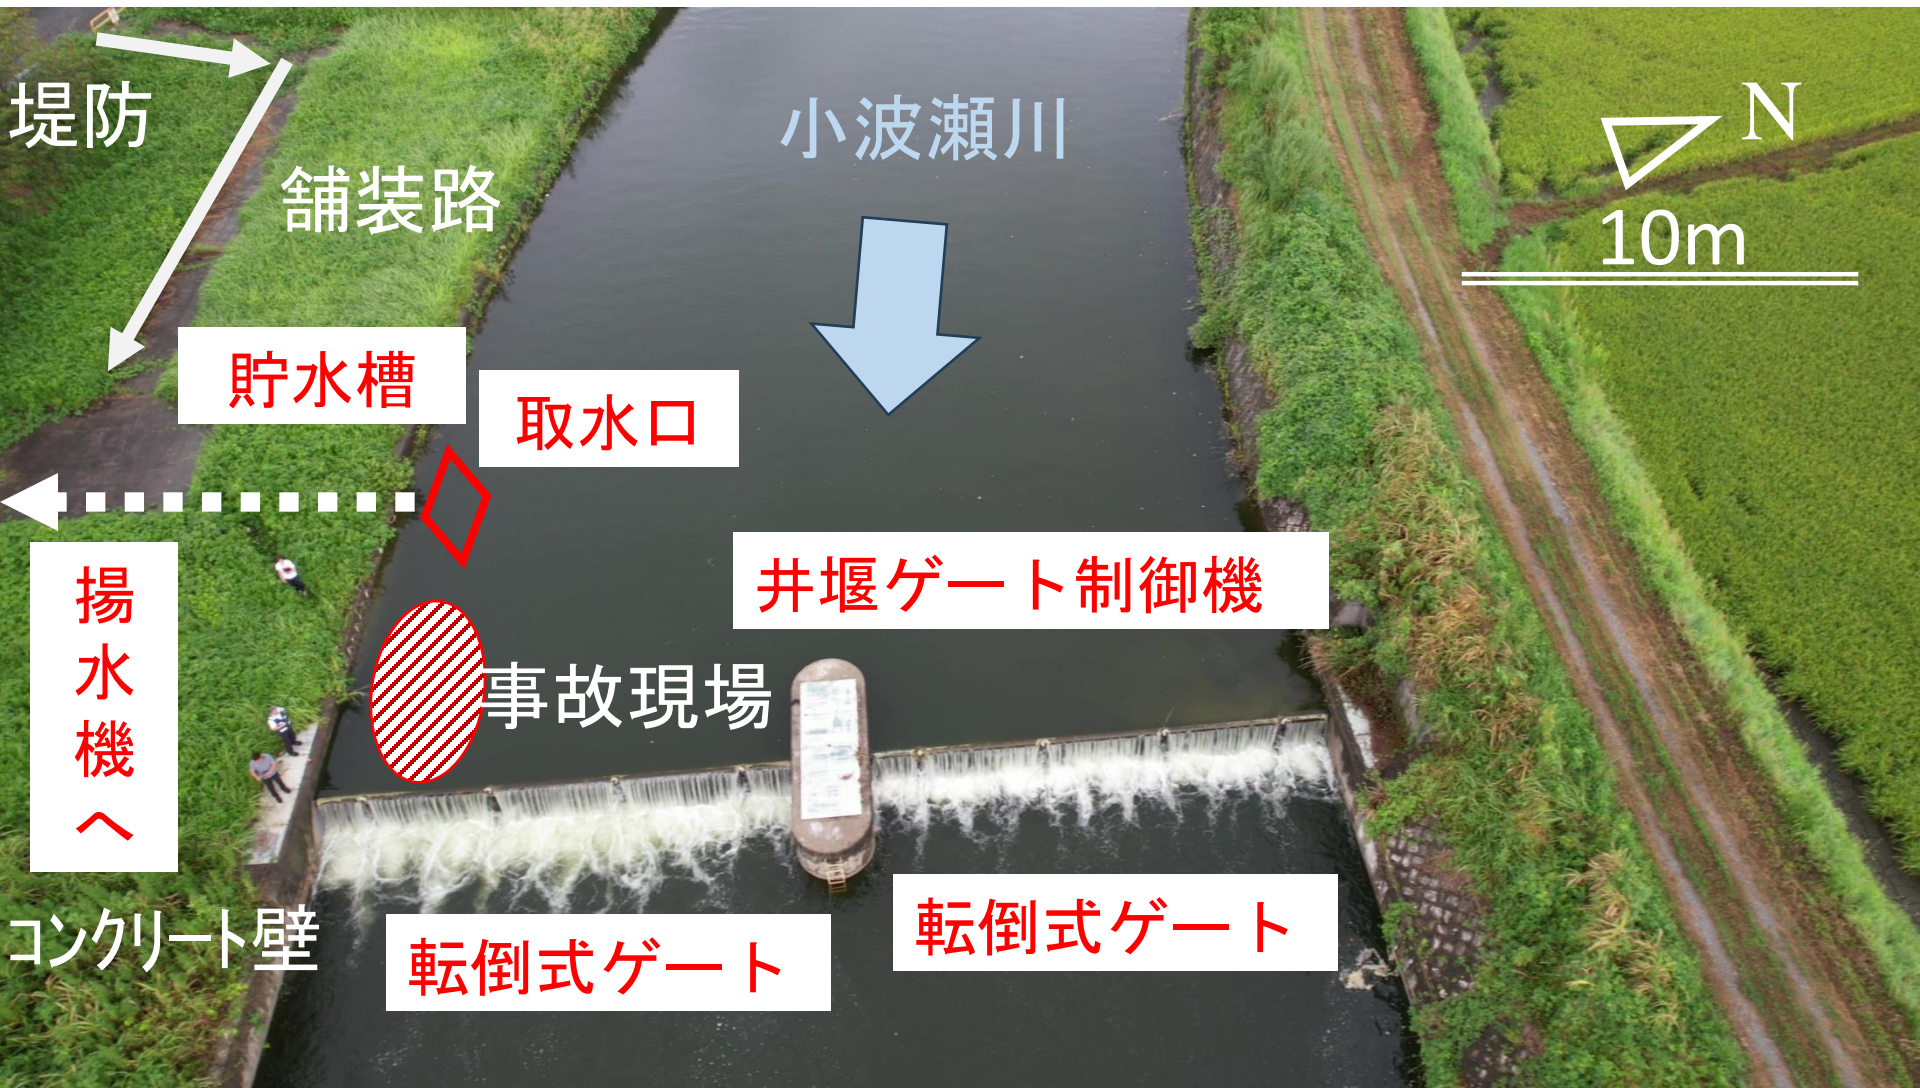
小井出井堰の施設配置，想定事故発生場所（無人航空機から）

- ・井堰右岸に貯水槽，コンクリート製上蓋
- ・堤防から貯水槽への舗装路あり
- ・ゲート横はコンクリート壁（水面を覗きやすい）

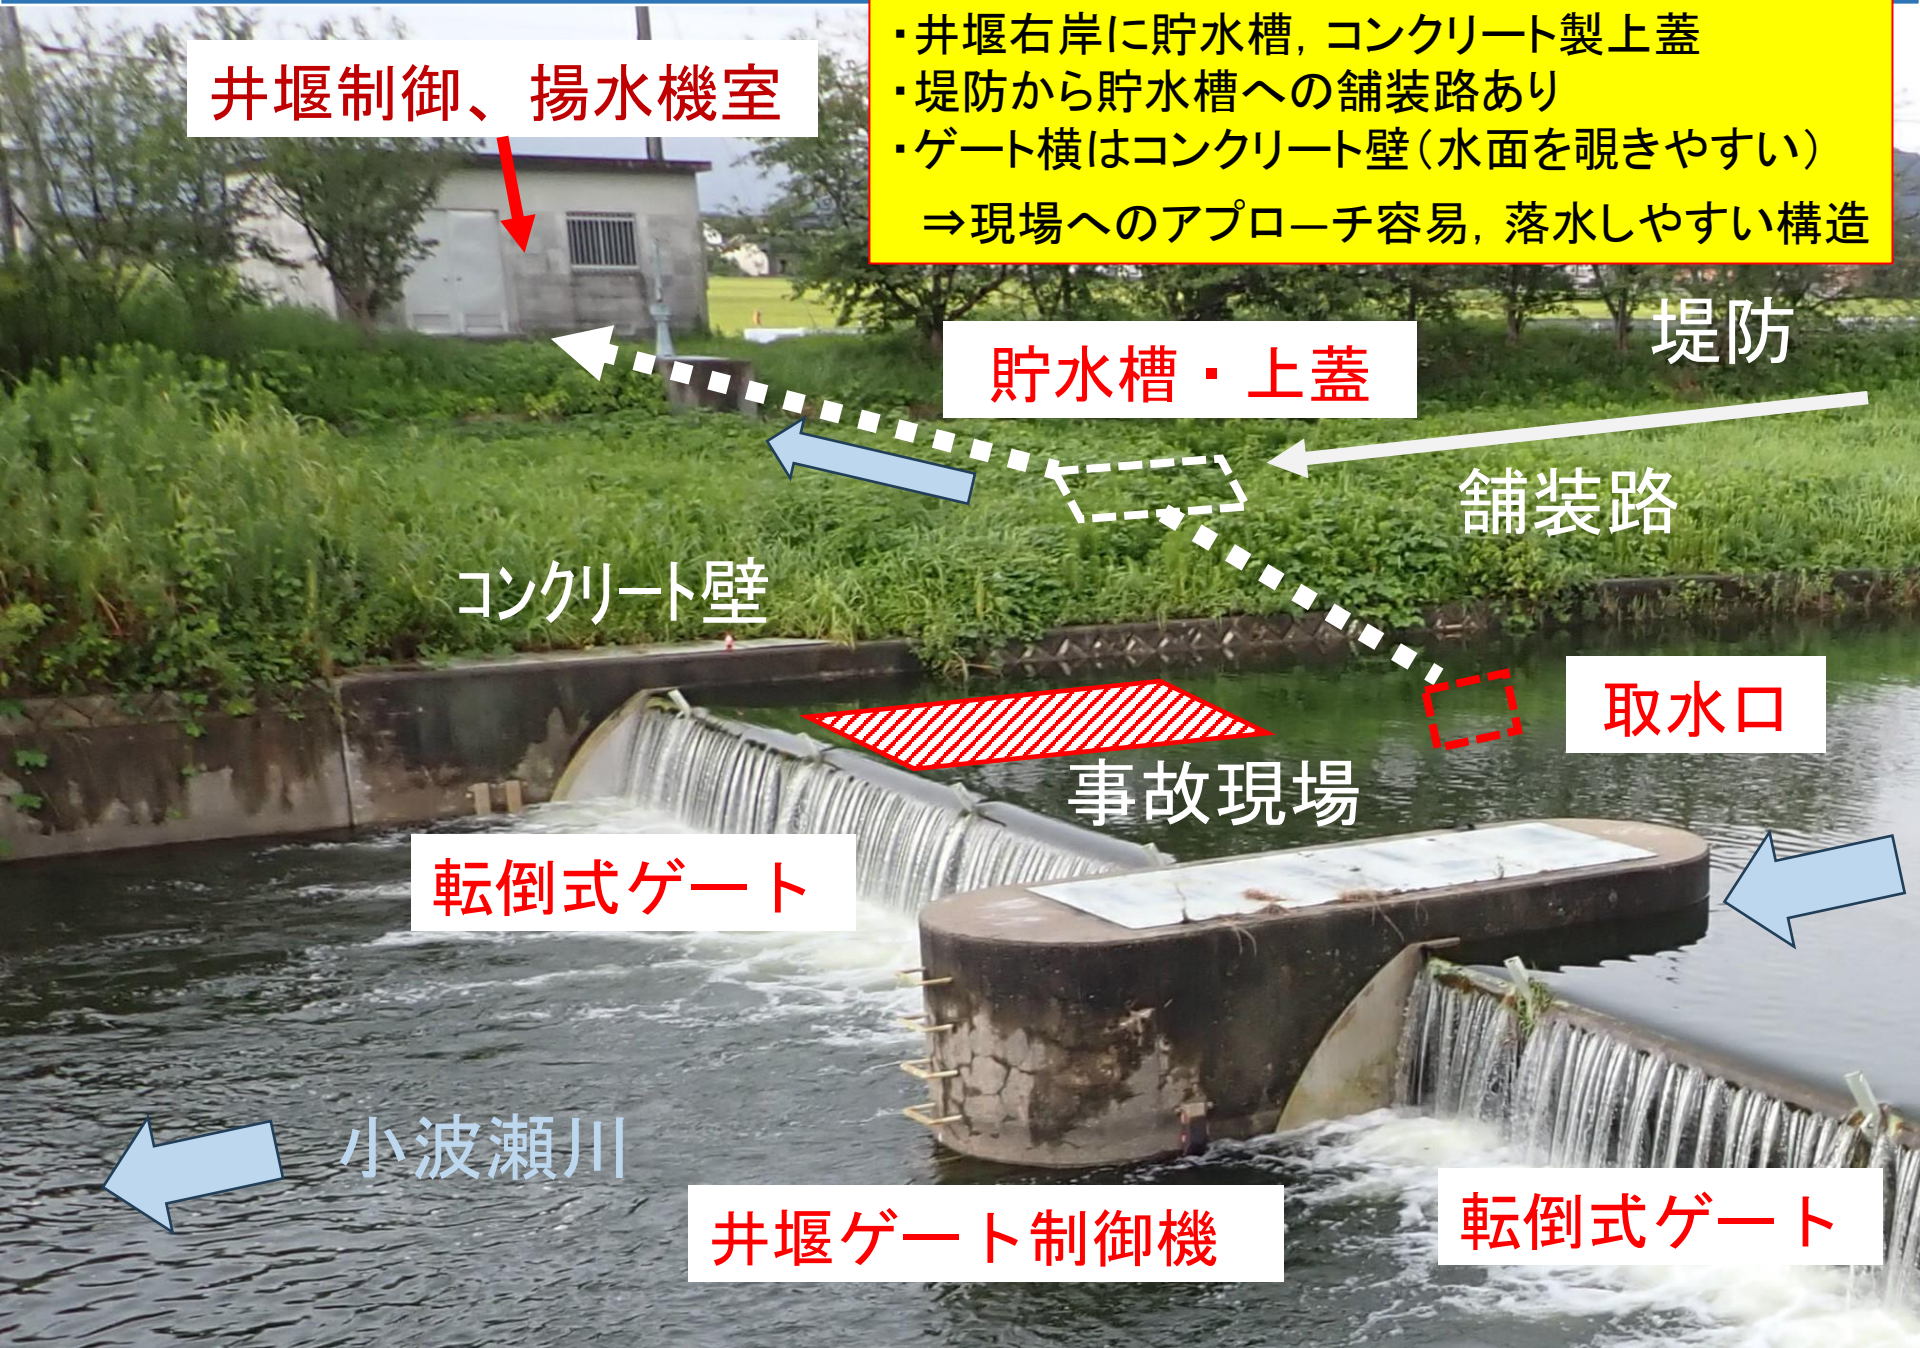
小井出井堰の施設位置，想定事故発生場所（小波瀬川左岸から）

- ・井堰右岸に貯水槽，コンクリート製上蓋
 - ・堤防から貯水槽への舗装路あり
 - ・ゲート横はコンクリート壁（水面を覗きやすい）
- ⇒現場へのアプローチ容易，落水しやすい構造

- ・「子供同士で川には近づかない」ことの徹底し、地域や学校で決まりとして守る。
- ・可動堰付近の河川では、水位が常に大きく変動することを地域住民がしっかりと認識する。
- ・水利施設の近辺にはフェンスを設置して関係者以外の川への立入を制限する。
- ・子どもたちは、非常時には浮いて救助を待つ実技を、水難学会ういてまで教室で学ぶ。
(沈水時の緊急浮上、その後の背浮きの一連の動作も実技プログラムに含まれる)

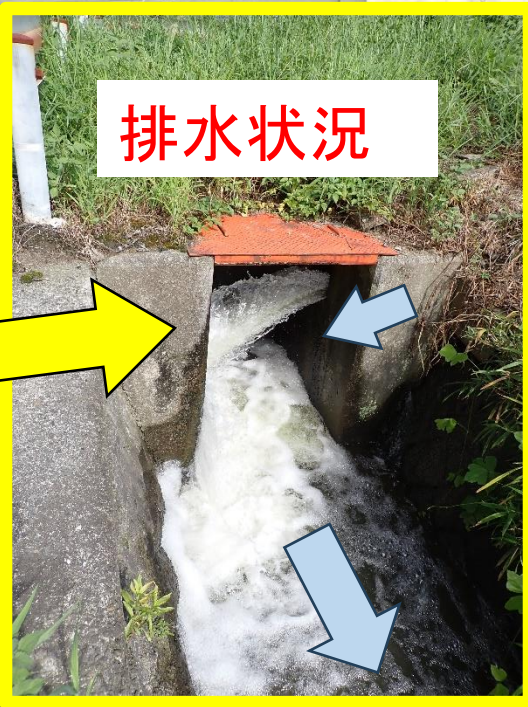
かなりの水量
⇒取水口付近では吸い込まれる恐れ

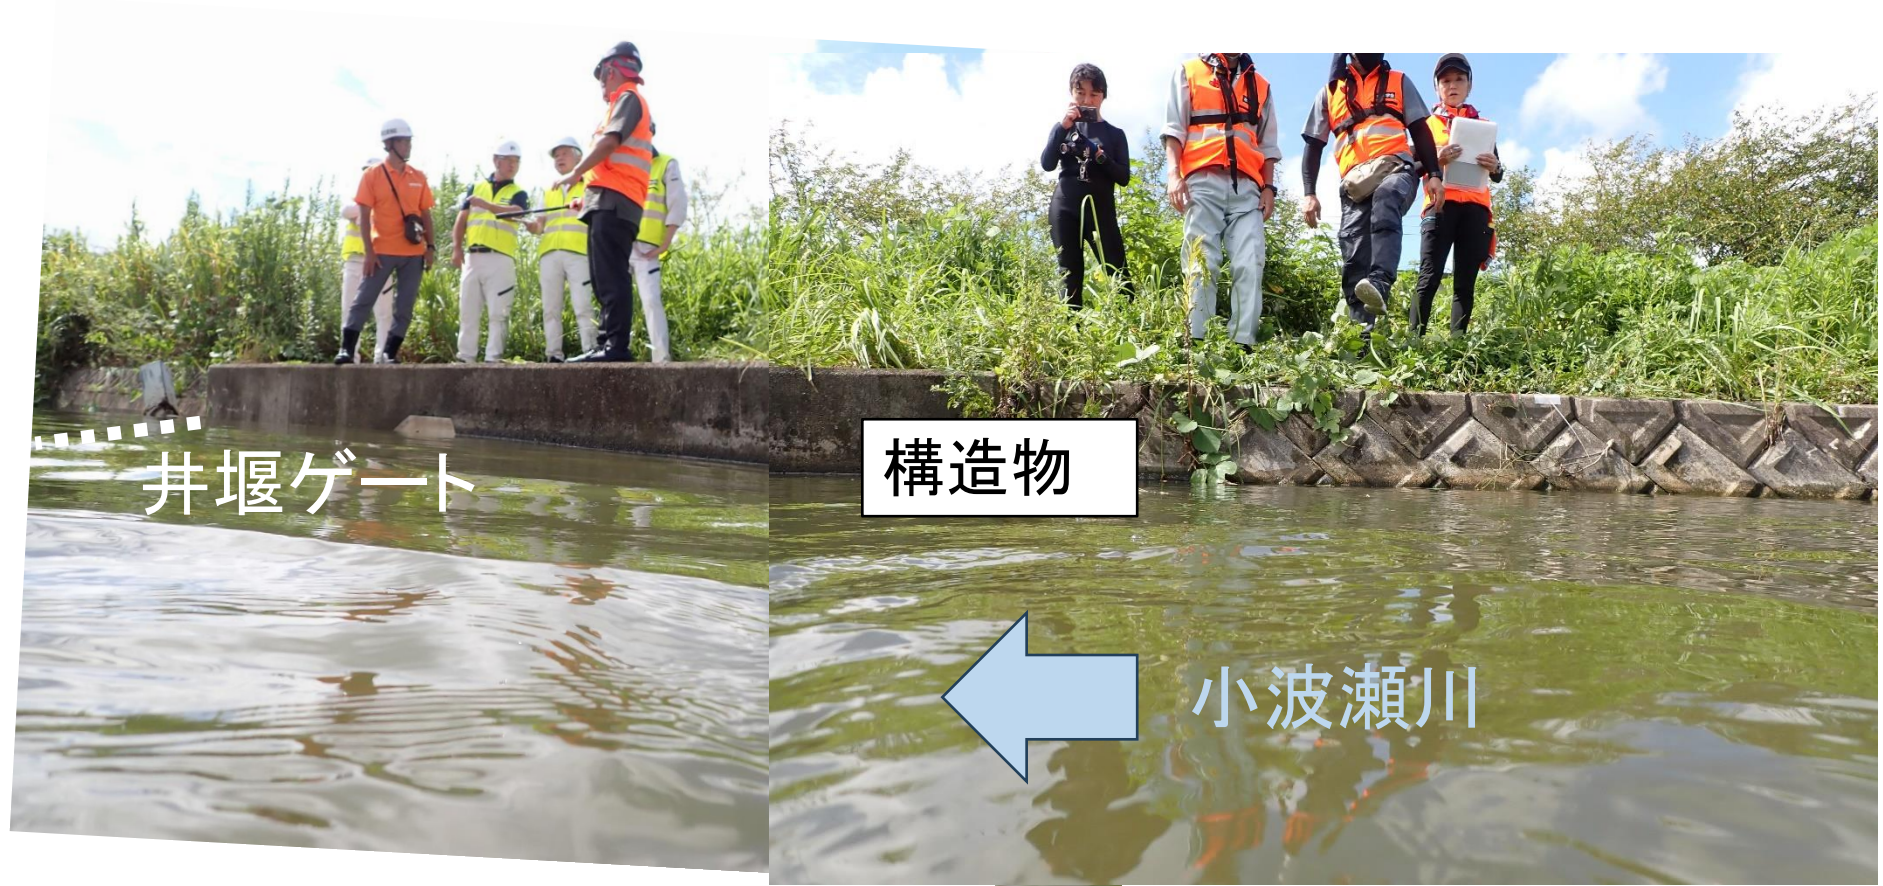
事故発生場所での水面から小波瀬川右岸方向への状況

事故現場では、河岸は鉛直又は、ほぼ鉛直な構造物。
⇒容易に水上に上られる斜面がない

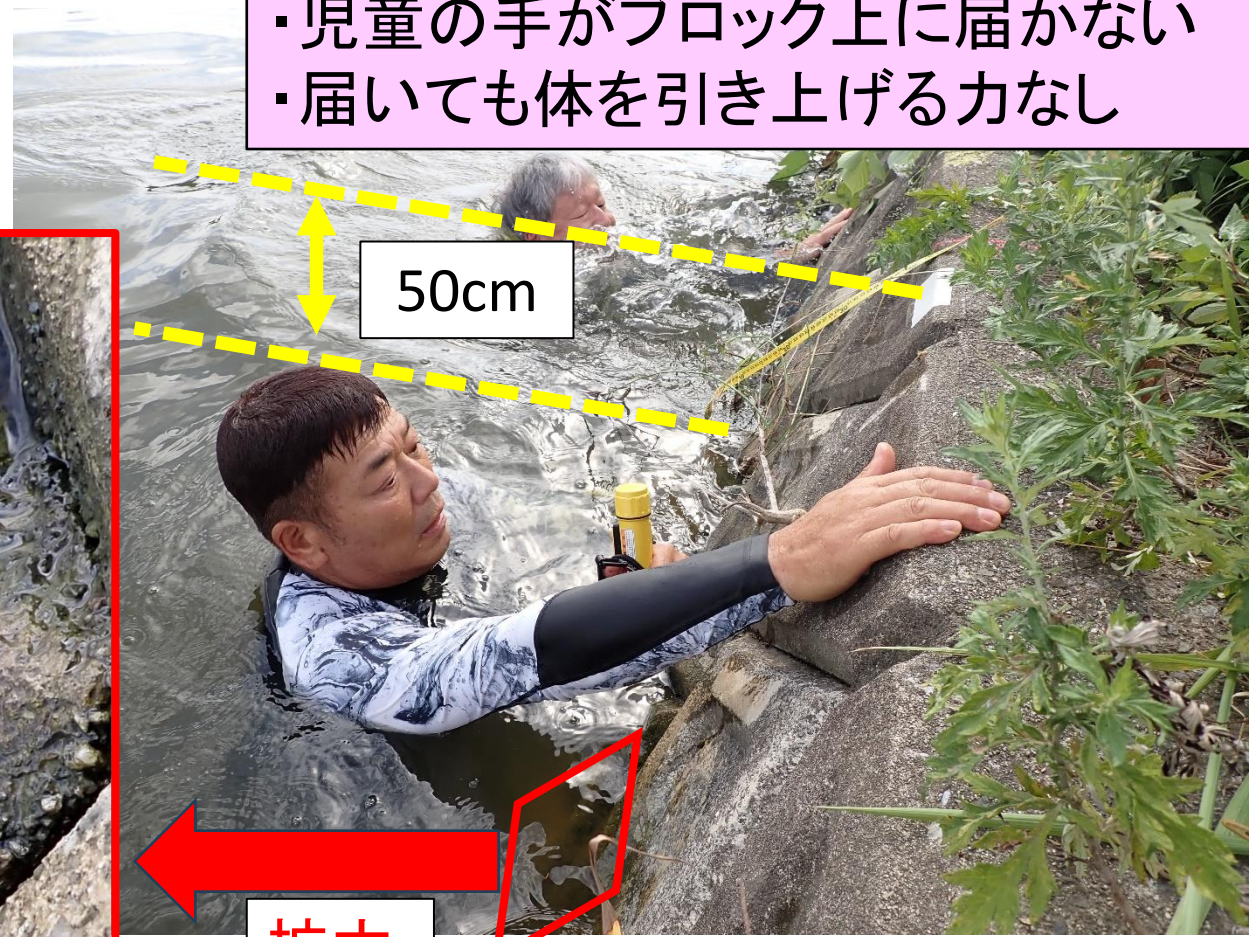
事故発生場所での壁面高さおよび藻類の植生状況

水面との高低差は50cm

- ・児童の手がブロック上に届かない
- ・届いても体を引き上げる力なし

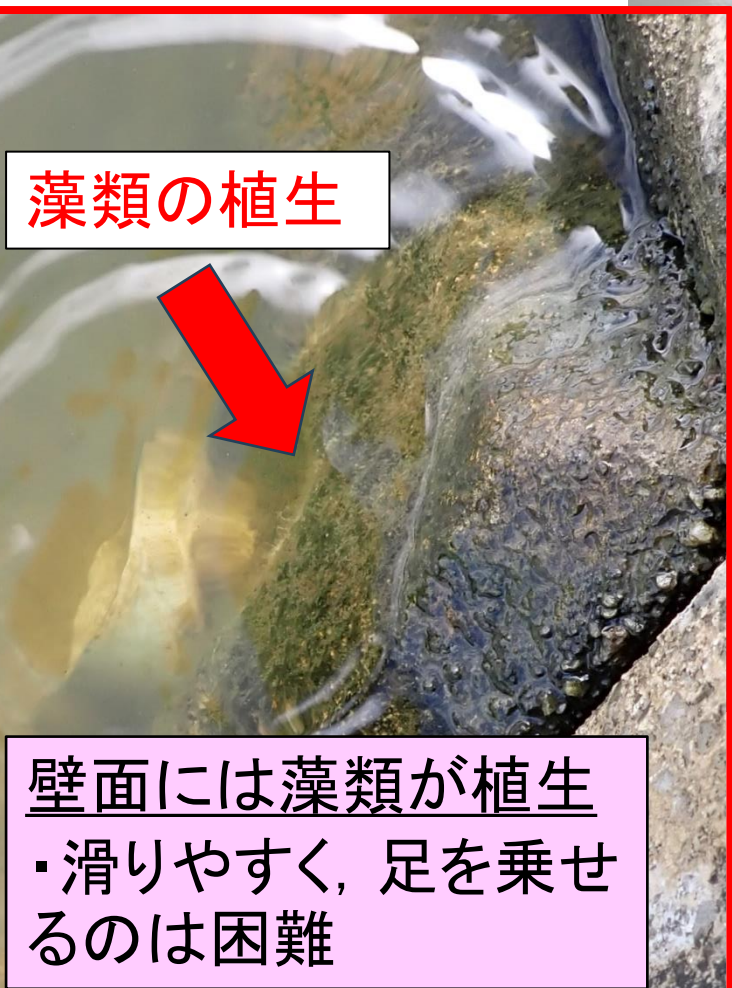
藻類の植生

壁面には藻類が植生

- ・滑りやすく、足を乗せるのは困難

落水した児童がブロック上に上がるのは困難
