工事写真帳

工事名 伏木錬成館 被災修繕工事

令和6年 5月

工事施工者 山本建設株式会社

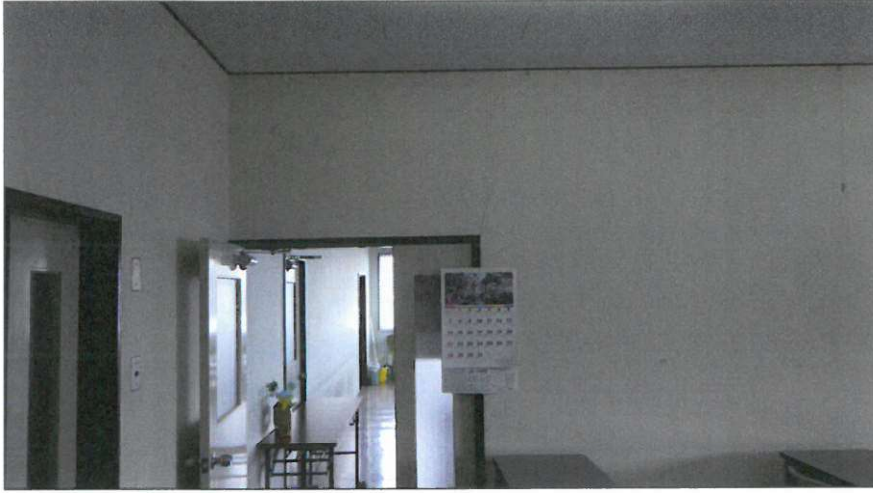
内部修理
壁クラック
着工前

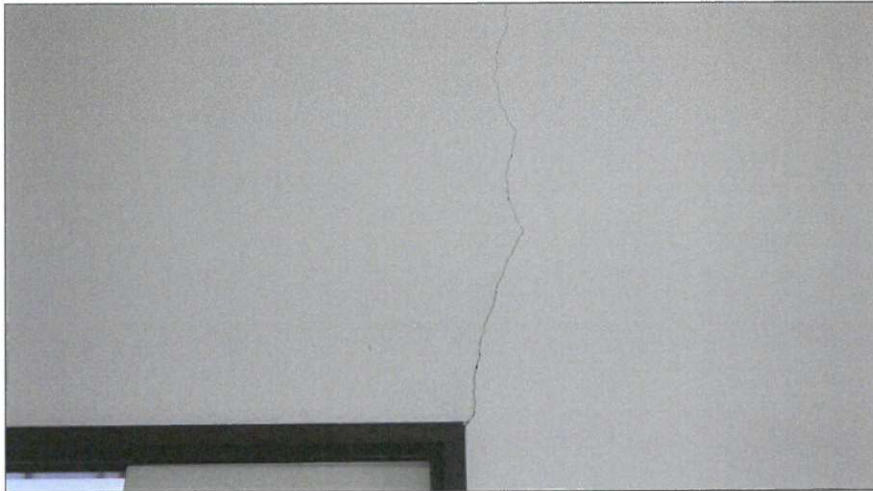
内部修理
壁クラック
着工前

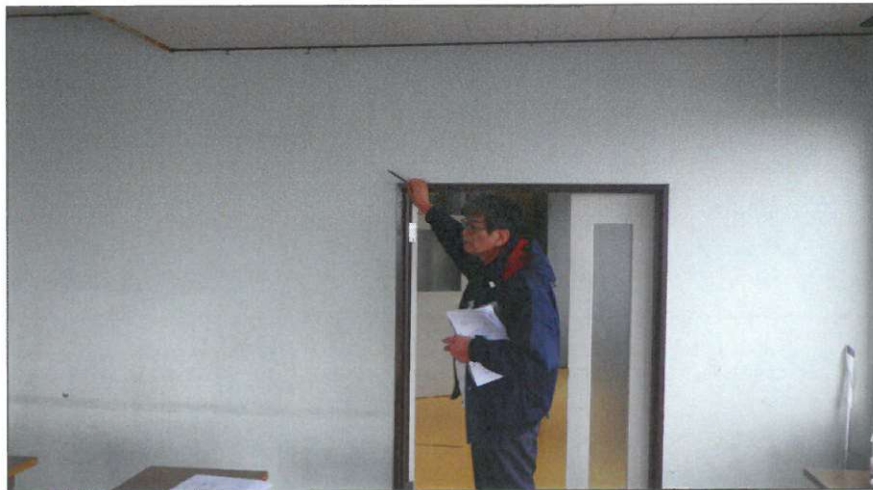
内部修理
壁クラック
着工前

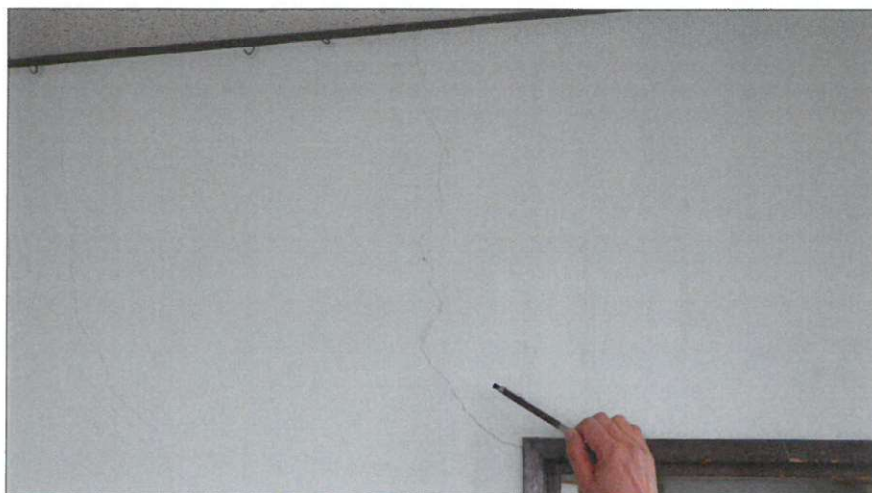
内部修理
壁クラック
着工前

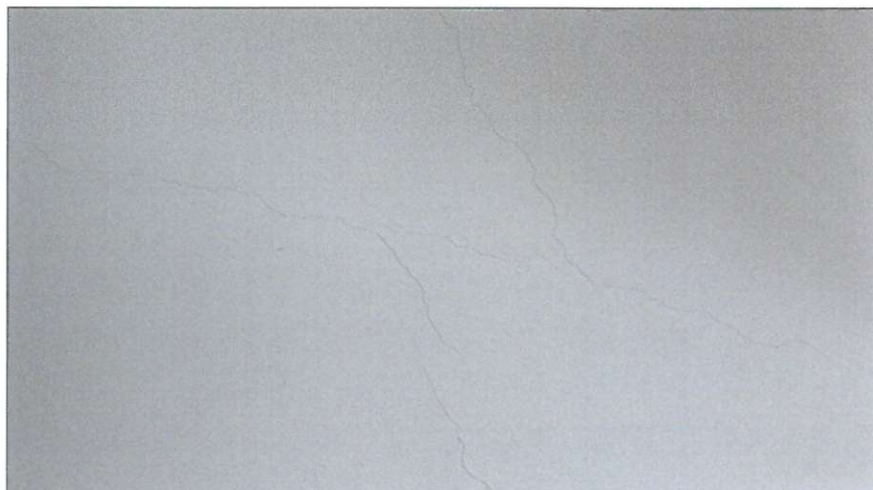
内部修理
壁クラック
着工前

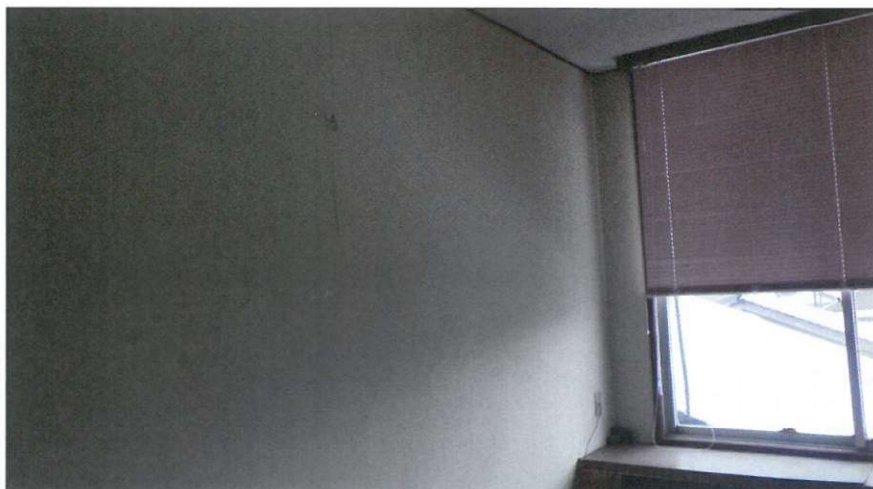
内部修理
壁クラック
着工前

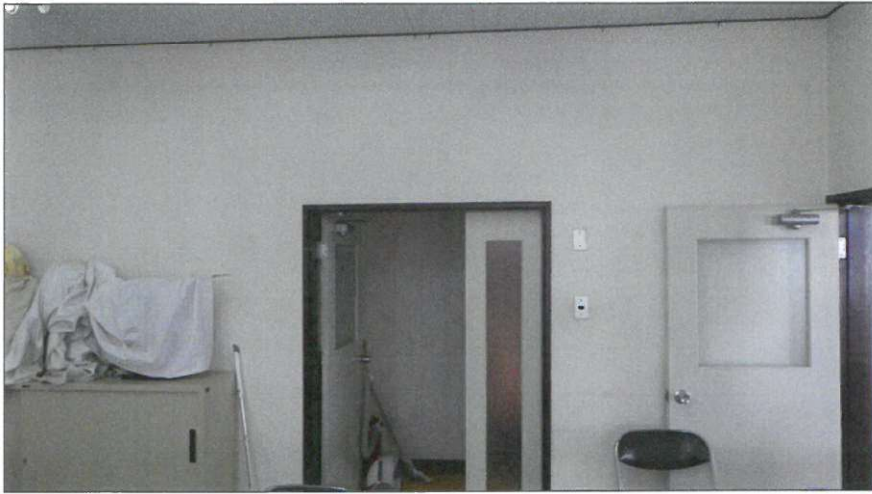
内部修理
壁クラック
着工前

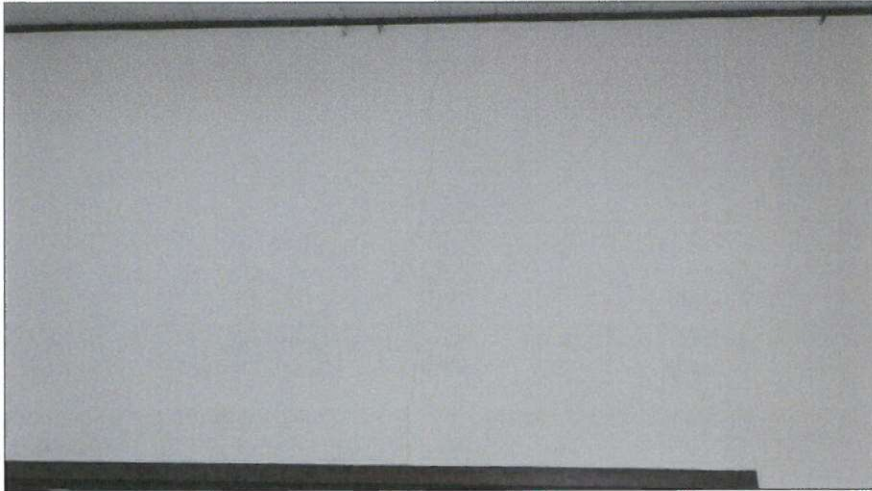
内部修理
壁クラック
着工前

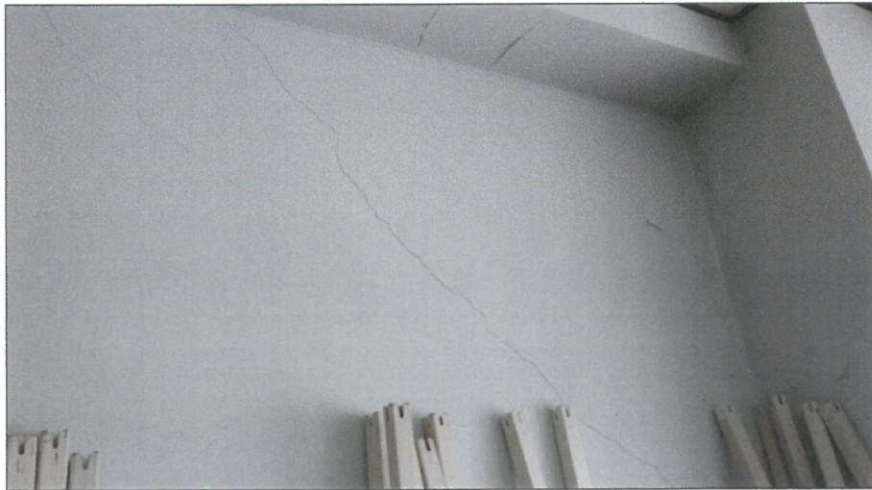
内部修理
壁クラック
着工前

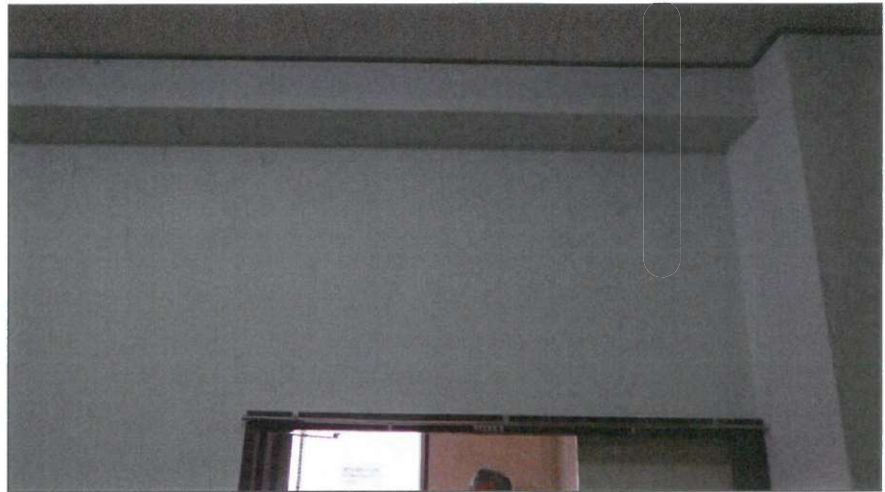
内部修理
壁クラック
着工前

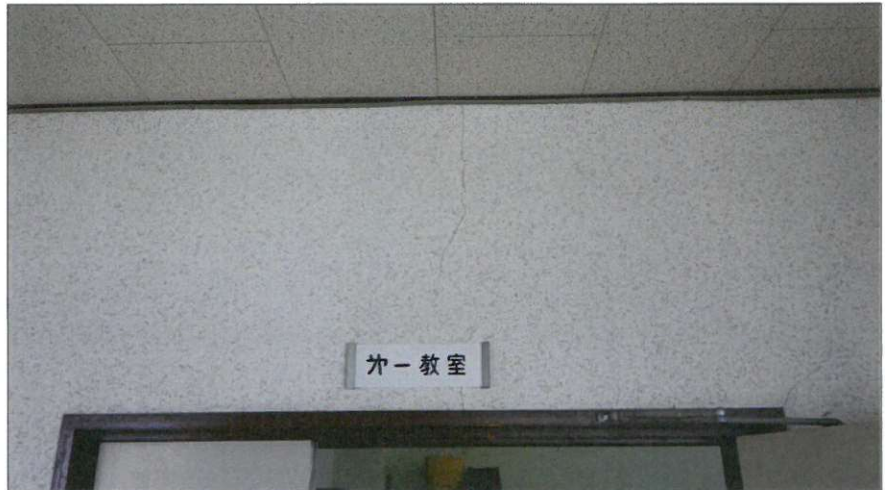
内部修理
壁クラック
着工前

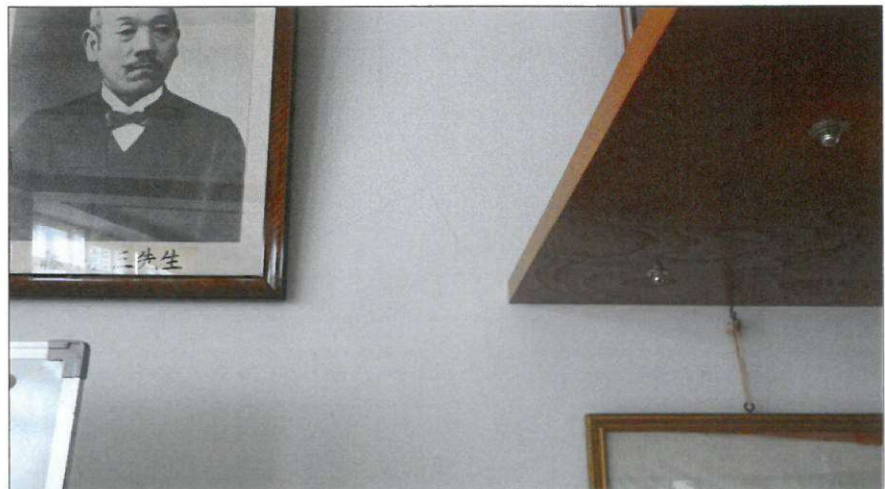
内部修理
壁クラック
着工前

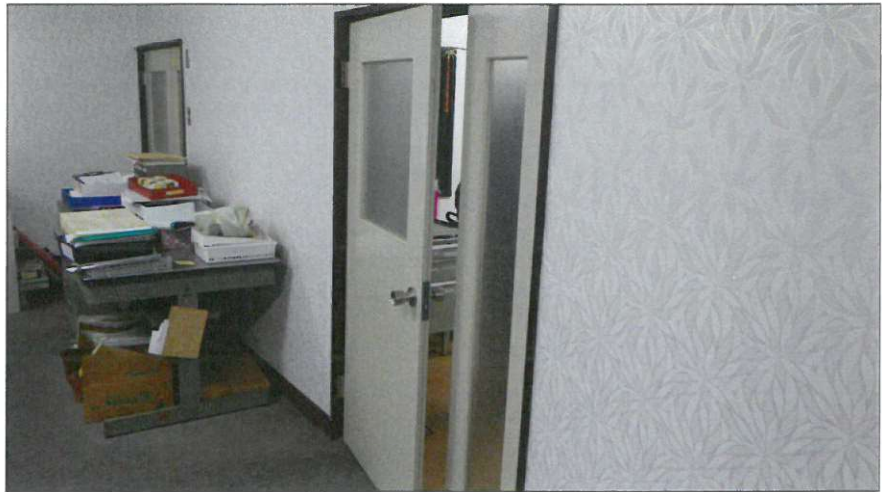
内部修理
建具
修理前

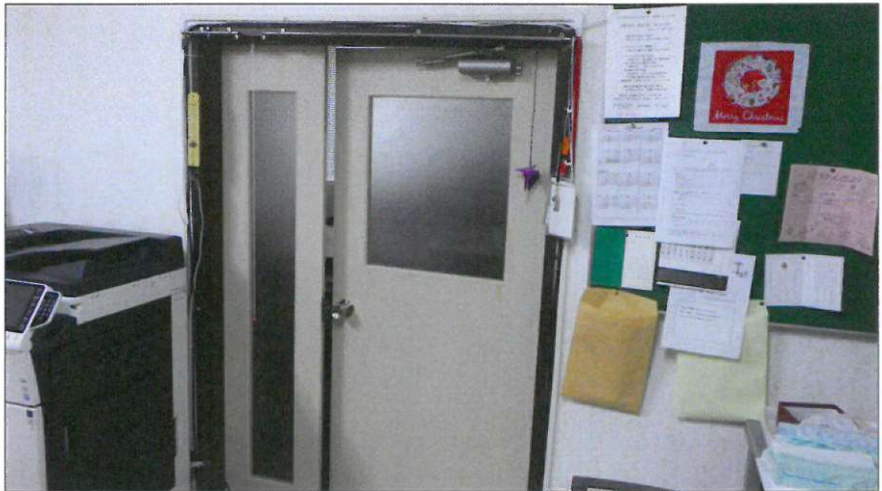
内部修理
建具
修理前

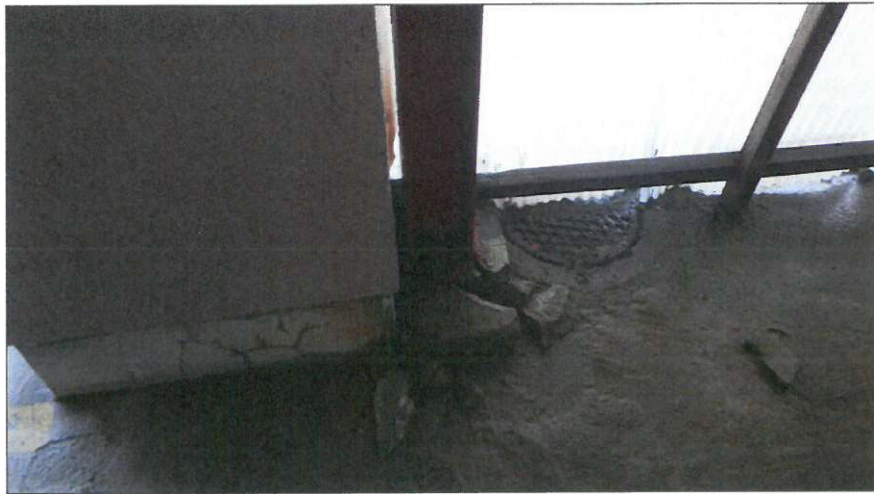
外部修理
土間修理
着工前

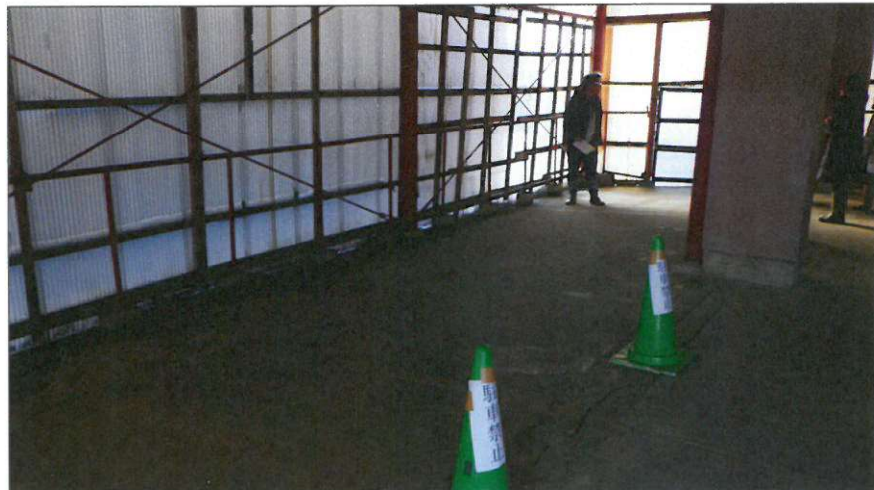
外部修理
土間修理
着工前

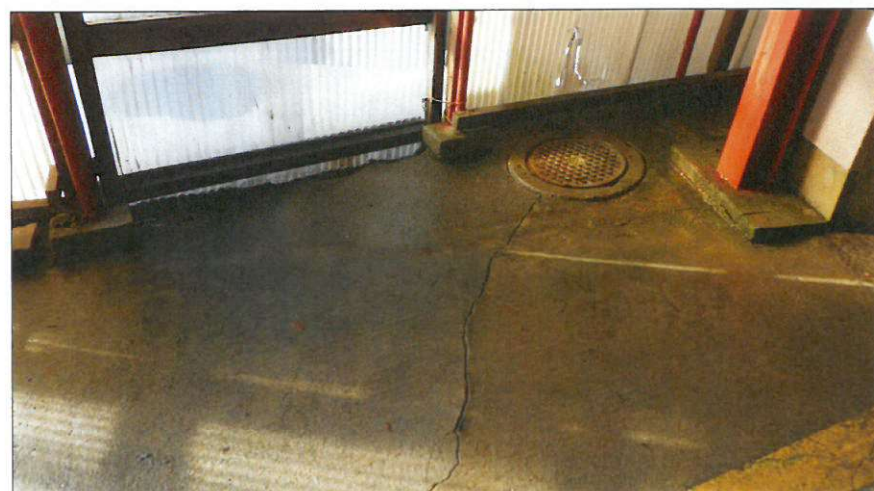
外部修理
土間修理
着工前

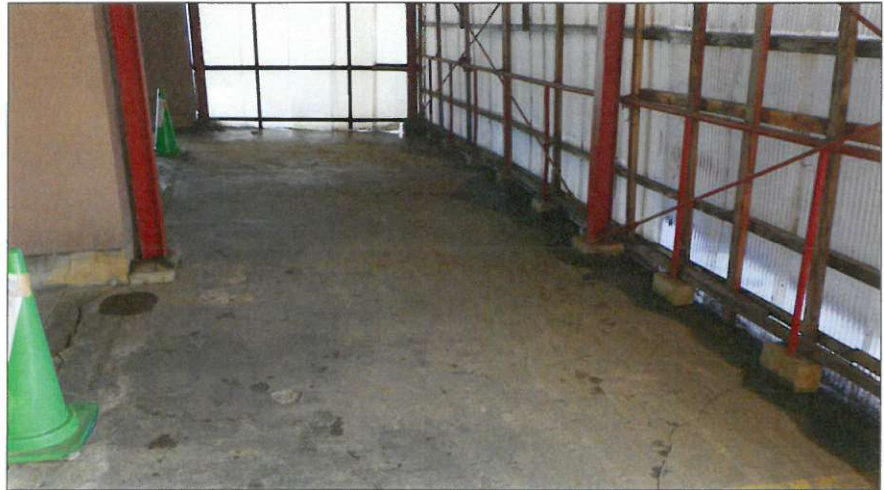
外部修理
土間修理
着工前

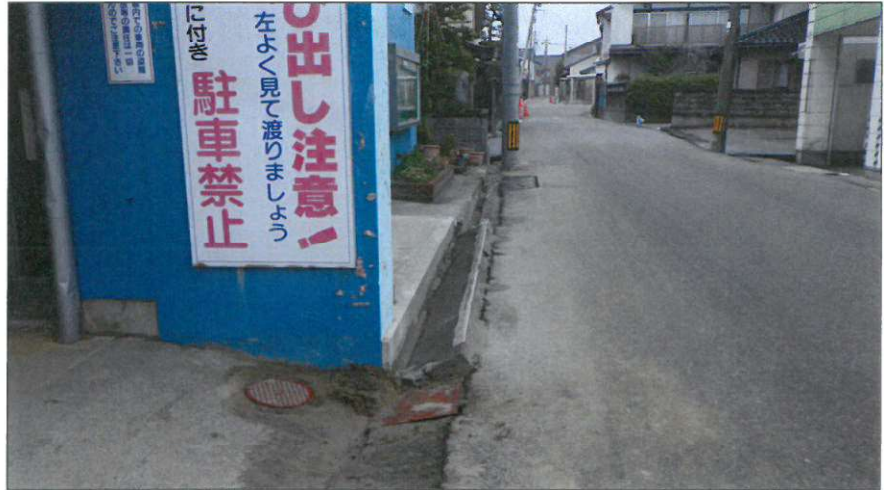
外部修理
駐車場乗入れ
着工前

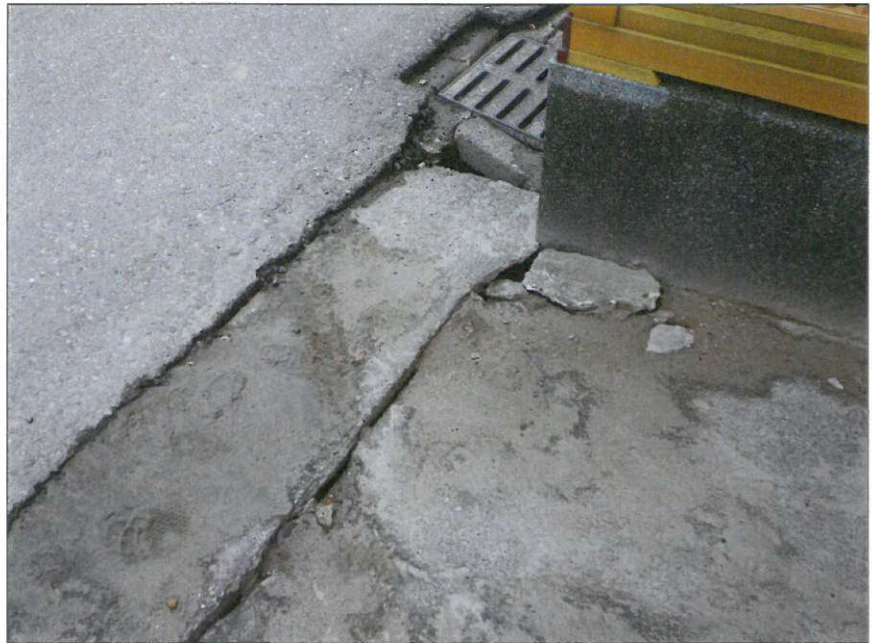
外部修理
駐車場乗入れ
着工前

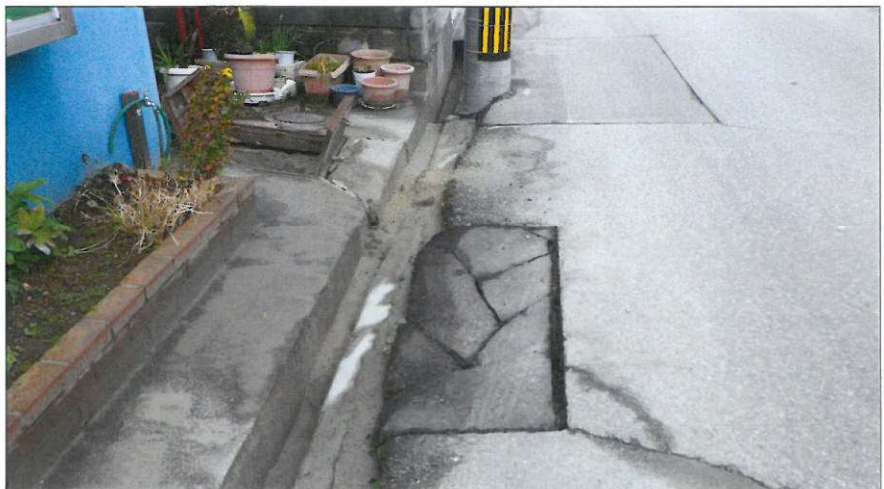
外部修理
駐車場乗入れ
着工前
