能登半島地震被災「漁船」及び「造船所」の  
緊急点検支援調査 調査報告書

2025 年 1 月

一般社団法人 日本中小型造船工業会

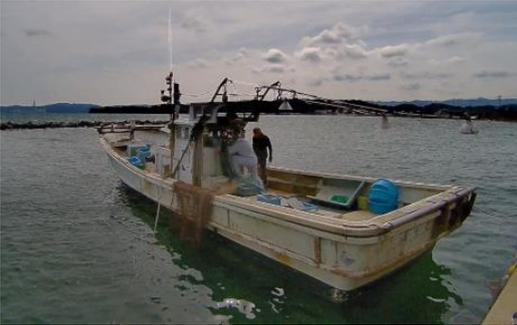
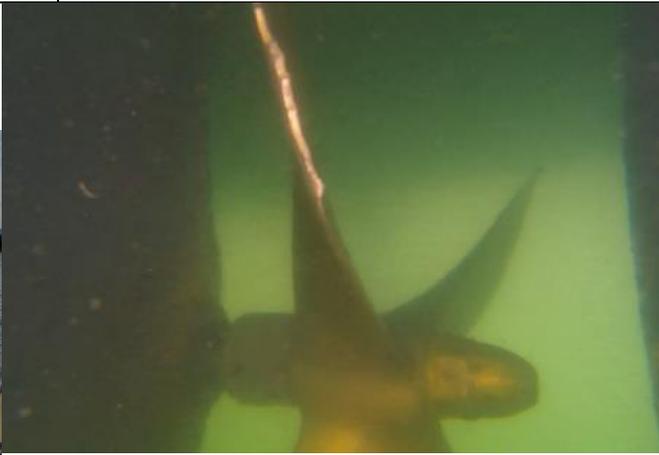
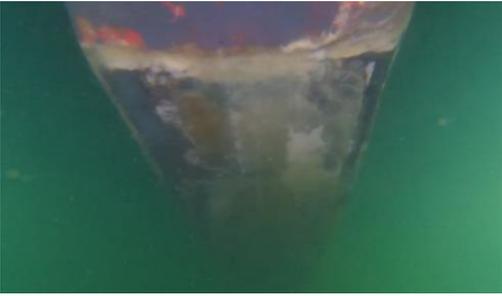
船名及び調査結果		
海生丸 4.91 トン 小型底引き網漁船（地震の津波により防波堤内船が流された。）		
船底・船体の状況	<input type="checkbox"/> 異常有	
キール・シューピース	<input type="checkbox"/> 異常有	船底部シューピース（スケグ）に摺り跡
舵・プロペラ	<input checked="" type="checkbox"/> 異常有	プロペラ翼先端の欠損。修理を要する
エンジン	<input type="checkbox"/> 異常有	
電装品	<input type="checkbox"/> 異常有

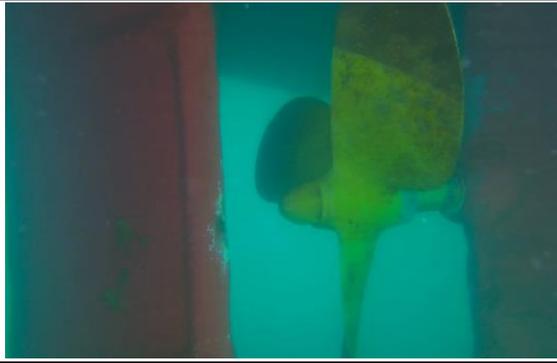
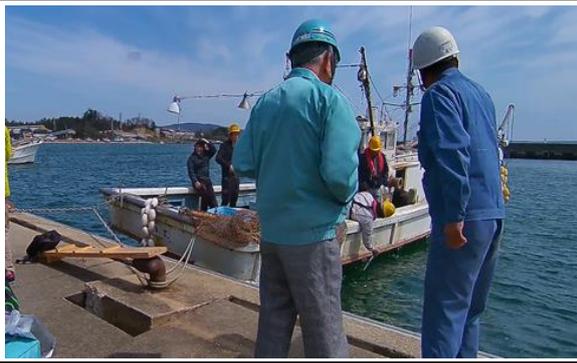
大平丸 4.95 トン、小型底引き網漁船		
船底・船体の状況	<input type="checkbox"/> 異常有	
キール・シューピース	<input type="checkbox"/> 異常有	
舵・プロペラ	<input type="checkbox"/> 異常有	舵板の塗装剥がれは伴流の影響と推定。
エンジン	<input type="checkbox"/> 異常有	
電装品	<input type="checkbox"/> 異常有

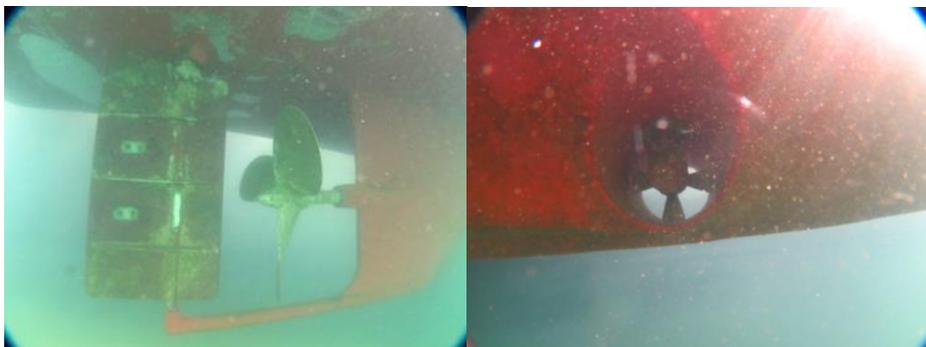
八起丸		
船底・船体の状況	<input type="checkbox"/> 異常有	
キール・シューピース	<input type="checkbox"/> 異常有	キール下塗料の剥がれあり
舵・プロペラ	<input checked="" type="checkbox"/> 異常有	プロペラにゆがみ(自航可能も要修理)
エンジン	<input type="checkbox"/> 異常有	
電装品	<input type="checkbox"/> 異常有	
竜神丸		
船底・船体の状況	<input type="checkbox"/> 異常有	船底他ダメージは無い。
キール・シューピース	<input type="checkbox"/> 異常有

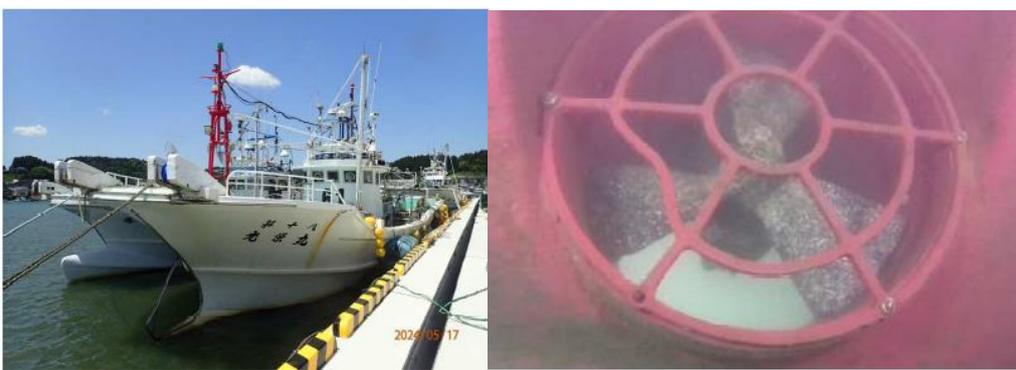
第18 光栄丸		
船底・船体の状況	<input type="checkbox"/> 異常有	
キール・シューピース	<input type="checkbox"/> 異常有	キール下塗料の剥がれあり
舵・プロペラ	<input checked="" type="checkbox"/> 異常有	スラスタージェーチング欠損及び取付ボルト欠損あり。要修理
エンジン	<input type="checkbox"/> 異常有	
電装品	<input type="checkbox"/> 異常有

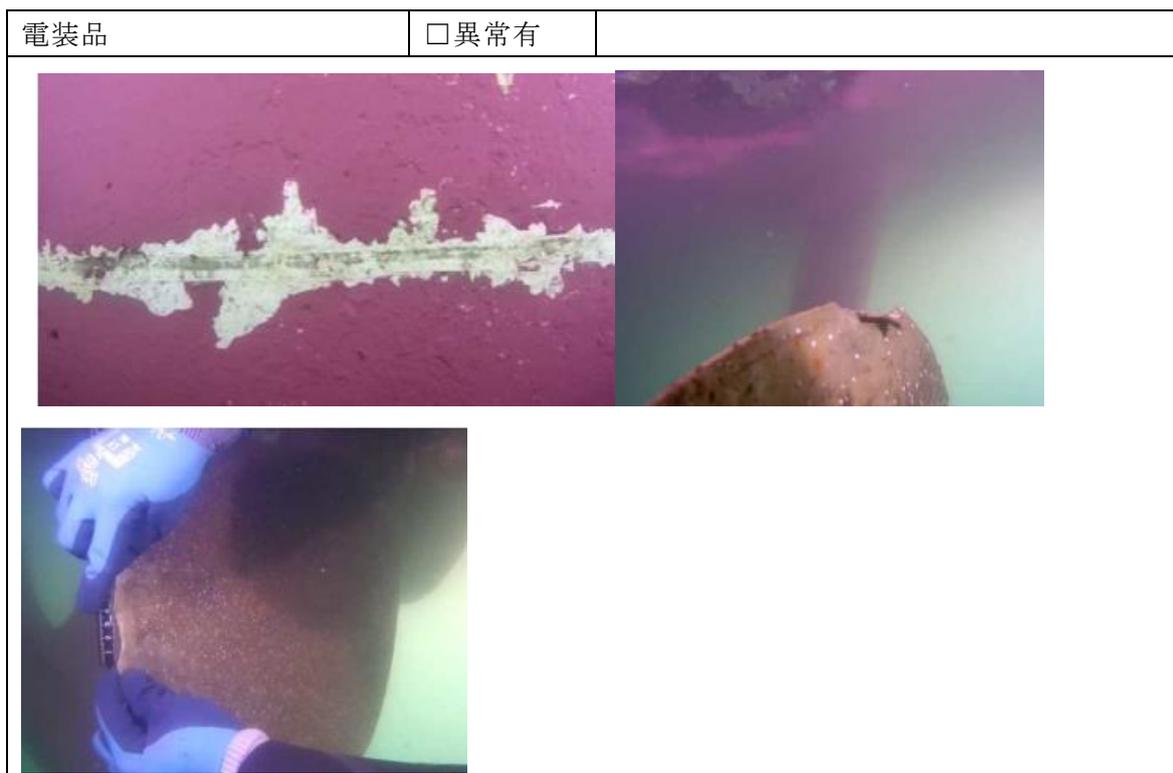
春日丸		
船底・船体の状況	<input type="checkbox"/> 異常有	船底キールに擦過傷あり。 左舷ビルジキール一部欠損、割れあり。 要修理
キール・シューピース	<input checked="" type="checkbox"/> 異常有	
舵・プロペラ	<input type="checkbox"/> 異常有	
エンジン	<input type="checkbox"/> 異常有

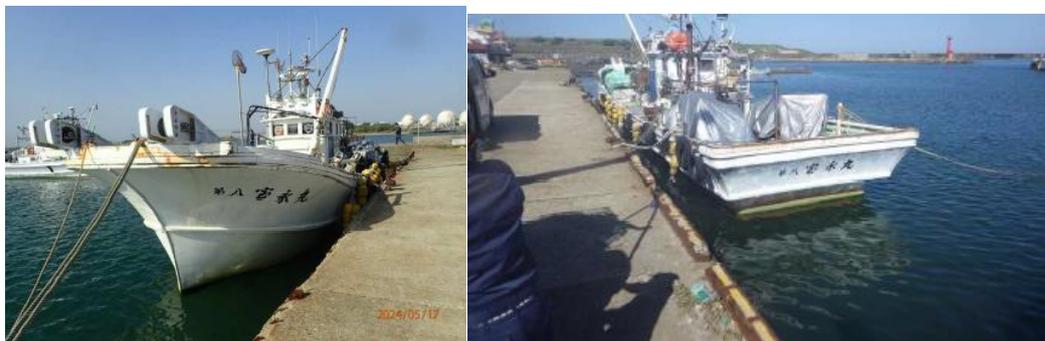
松福丸		
船底・船体の状況	<input type="checkbox"/> 異常有	損傷は見られなかった。 (船底清掃実施)
キール・シューピース	<input type="checkbox"/> 異常有	
舵・プロペラ	<input type="checkbox"/> 異常有	
エンジン	<input type="checkbox"/> 異常有	
電装品	<input type="checkbox"/> 異常有	
第八宝永丸

船底・船体の状況	<input type="checkbox"/> 異常有	損傷は見られなかった。 (船底清掃実施)
キール・シューピース	<input checked="" type="checkbox"/> 異常有	
舵・プロペラ	<input type="checkbox"/> 異常有	
エンジン	<input type="checkbox"/> 異常有	
電装品	<input type="checkbox"/> 異常有

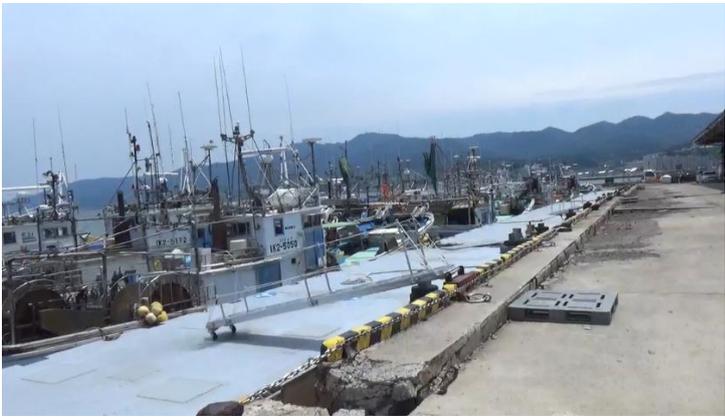
<p>③ 漁船用燃料供給設備 （外港） 地下に燃油タンクが あるが、写真の通り 破壊されている。</p>

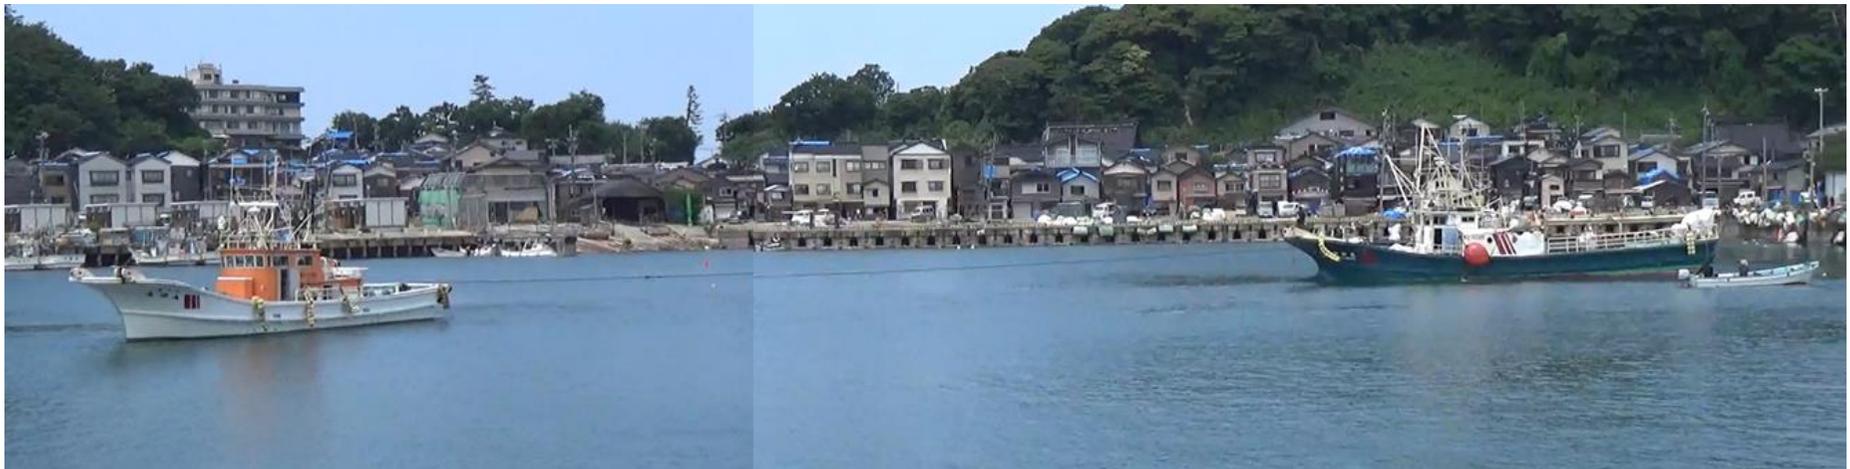
図 3-6 輪島港内港で着底している漁船の引き出しを試行している状況（引き出しならず）

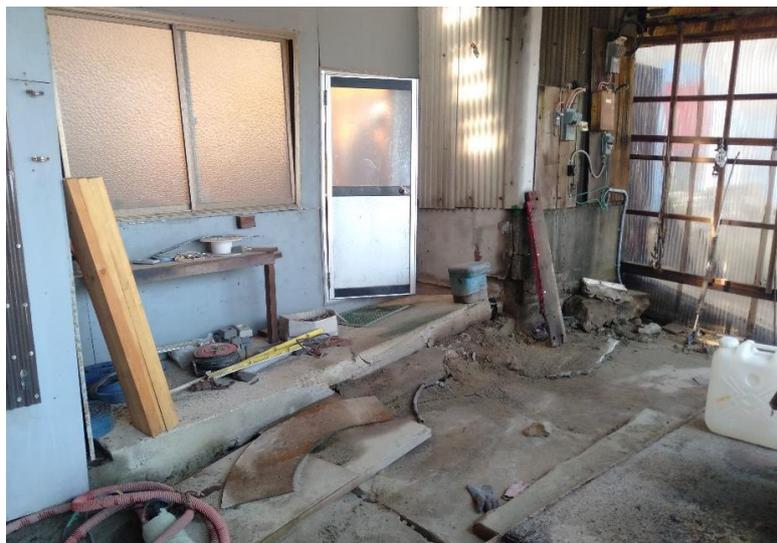
図 4-5 工場建屋内被災状況（床版損傷・建屋傾き）

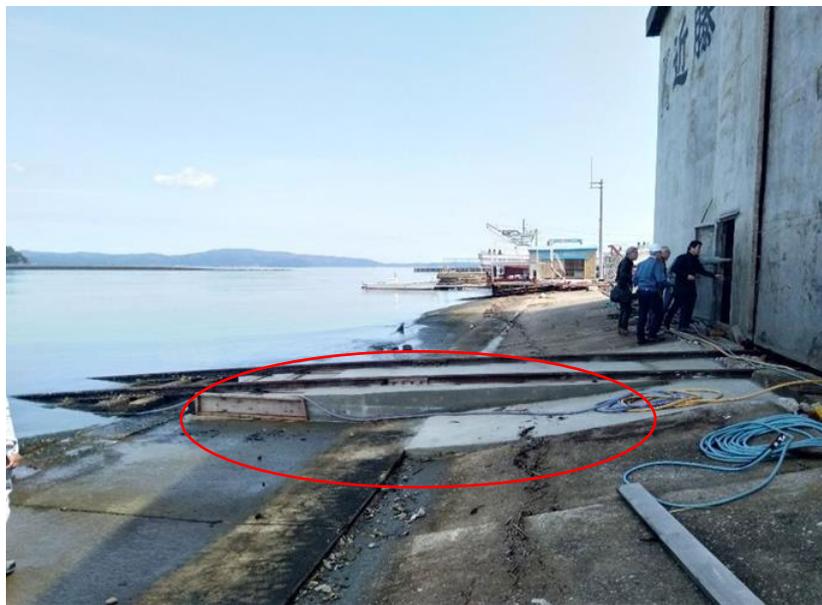
図 4-6 造船所側面たたき部コンクリート床版開き及び変形  
(新造船の船台はコンクリートでかさ上げして修復済（約 30 cmかさ上げ）)

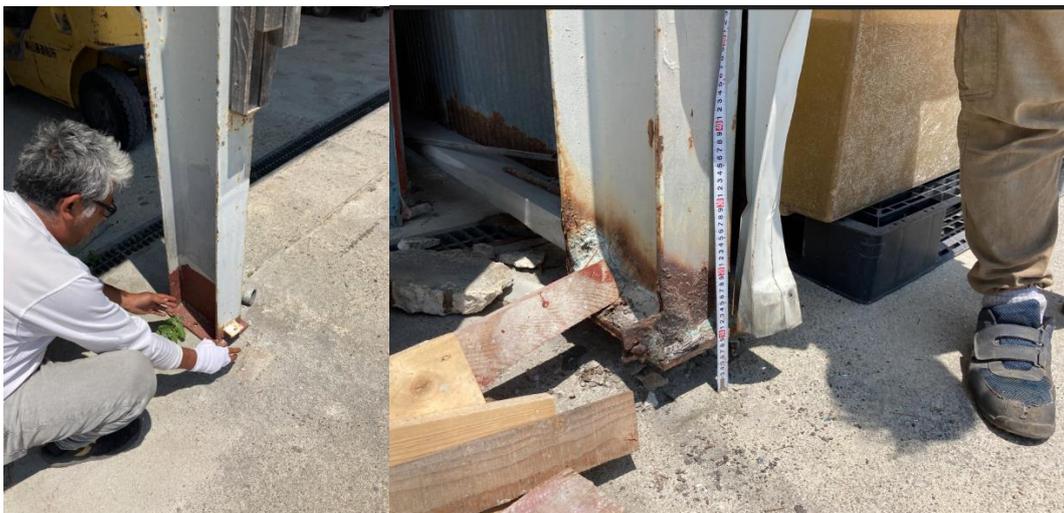
図 4-8 新造船建屋入り口の鋼柱基礎部の剥がれとずれ

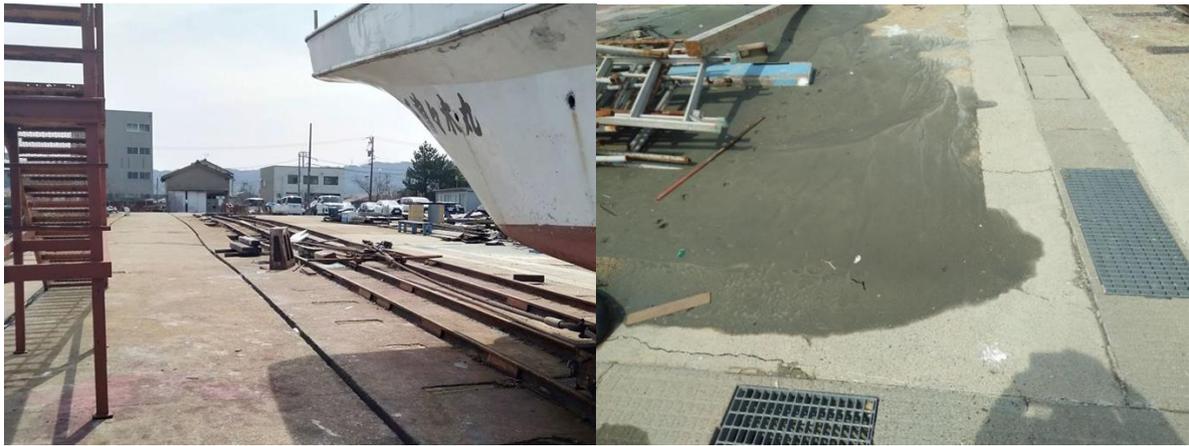
床版の変位（4～5 cmの沈下と隆起）は、地震により発生した液状化/側方流動によるものと推察され、船台 No.3 側の方向（河川に側に向かって）に堆積物が多く、汀線部から15m以上は埋没しており、40m付近では層厚が 2.0m超となっている。河川部の傾斜護岸（コンクリート床版部）は県の管理下であり、石川県側の対応が必要である。

図 4-9 船台コンクリート床版及びレールの沈下及び液状化による床版部噴砂状況

また、堆積物は本地震に因る護岸の変形（側方流動）に起因していると考えられ、これにより河口部全体が浅くなり、船舶の航行に支障を来していることから、河口区域（航路）全体の浚渫が必要と考えられる。（深淺測量は未実施のためデータ無し）

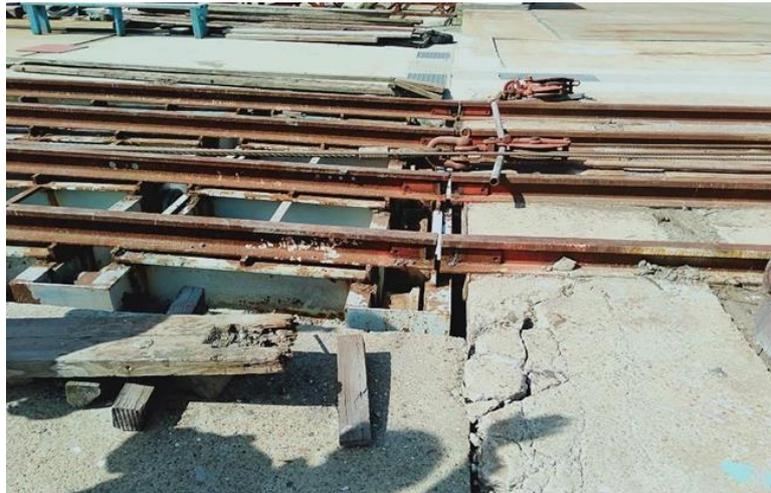
被災状況の調査の結果、修繕ヤードのトラバース（横移動装置）部が不等沈しており、接続部のレールが折れ曲がっている。レールレベルの修繕（取り換え）とコンクリート充填工事が必要である。

図 4-11 トラバース部損傷

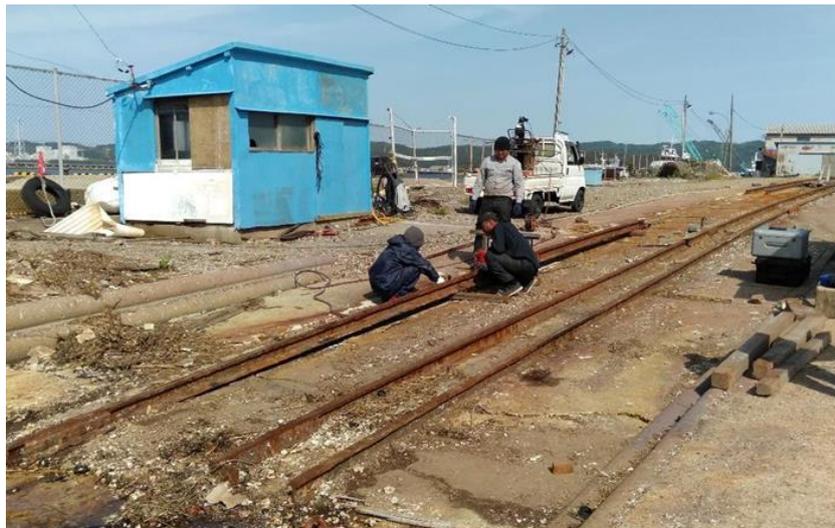
既存レール（船台 No.1）の撤去については、先端部を覆っていた埋没土砂を潜水土によるエアリフト作業で取り除き、枕木締結部を切り離して引き上げている。作業については近藤造船が自主で行っている。

図 4-12 被災レール切断撤去状況（船台 No.1）

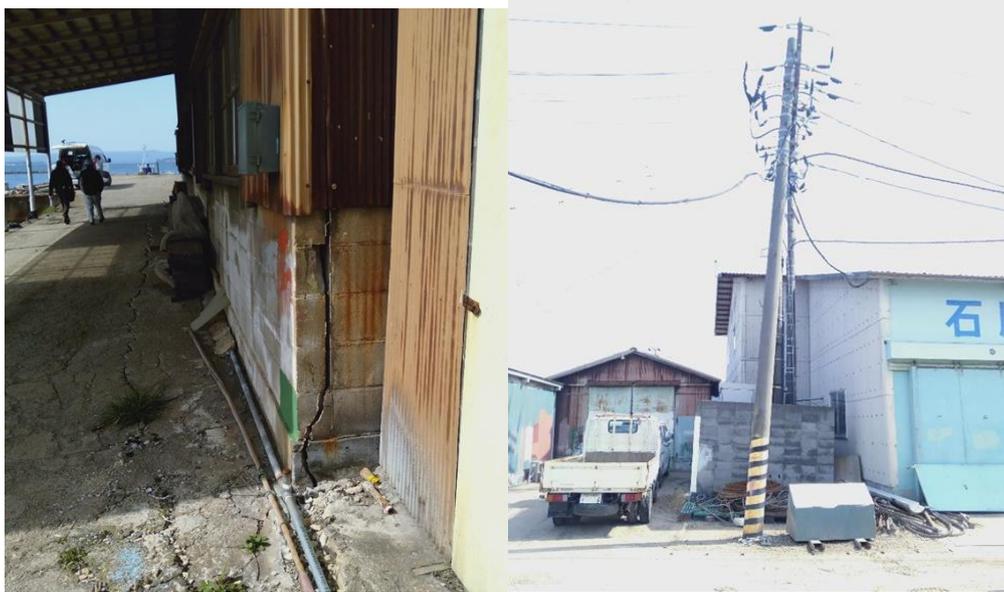
右岸方工場建屋（下壁）縦割れ、及び通路部クラック／工場引受電/電柱の倒れ（使用中）

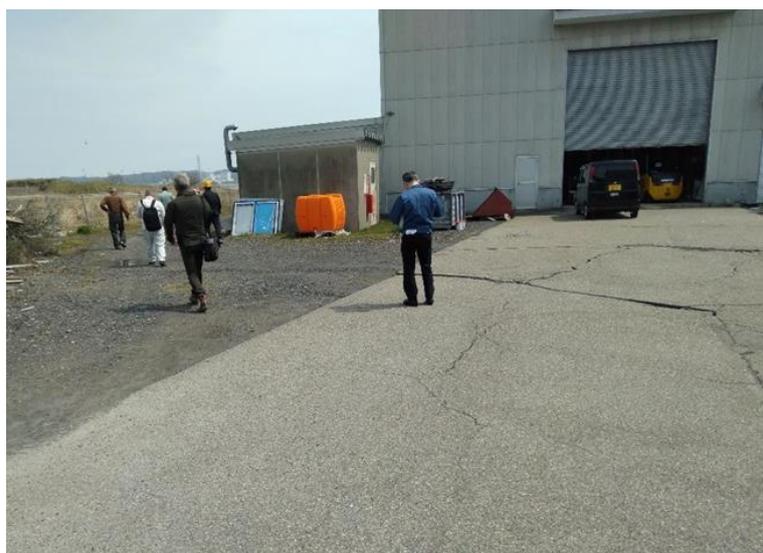
図 4-21 工場建屋前コンクリート舗装被災状況（砕石部地割れ他）

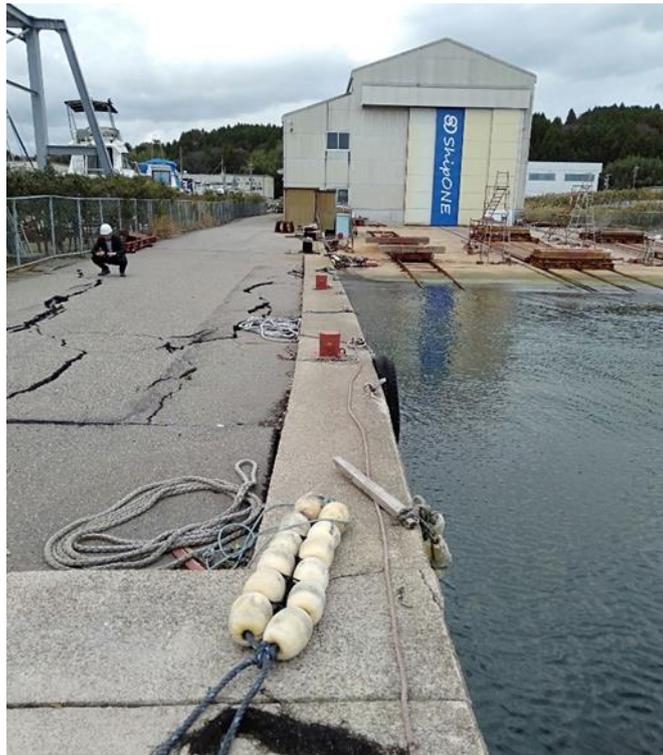
図 4-22 船台先端部 (R6年12月撮影)  
被災後土砂の流出により表面舗装の割れが進行

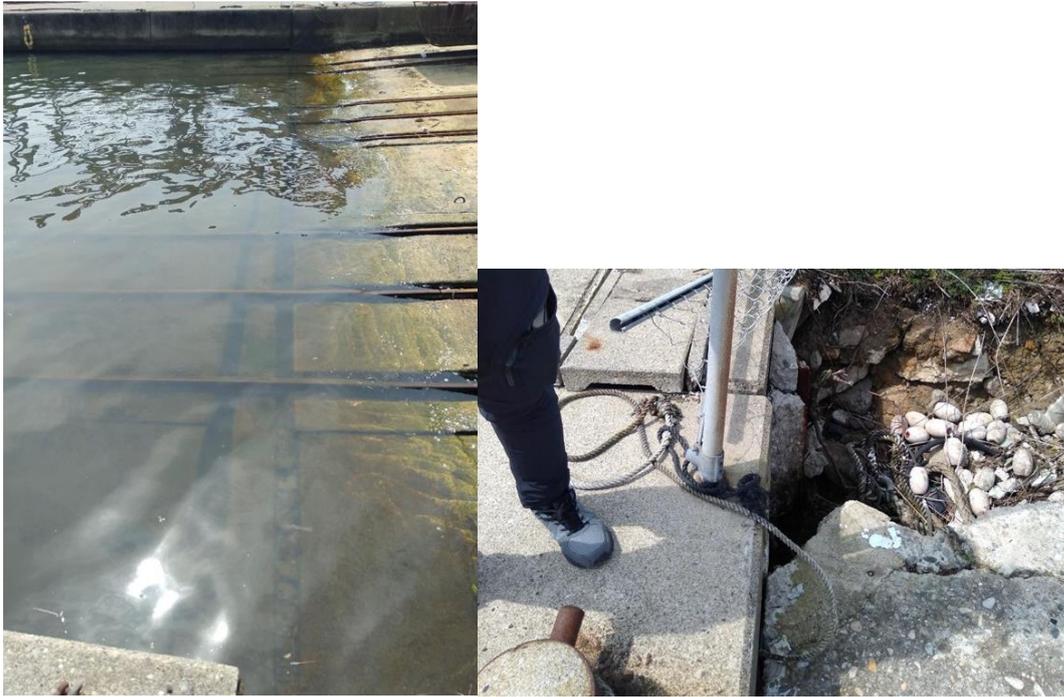
図 4-24 水中部の地盤沈下によるコンクリート床版の開き（陸側及び海側共約 10 cm\*2 条）と護岸背面部被災（裏込め部変形に因る陥没）

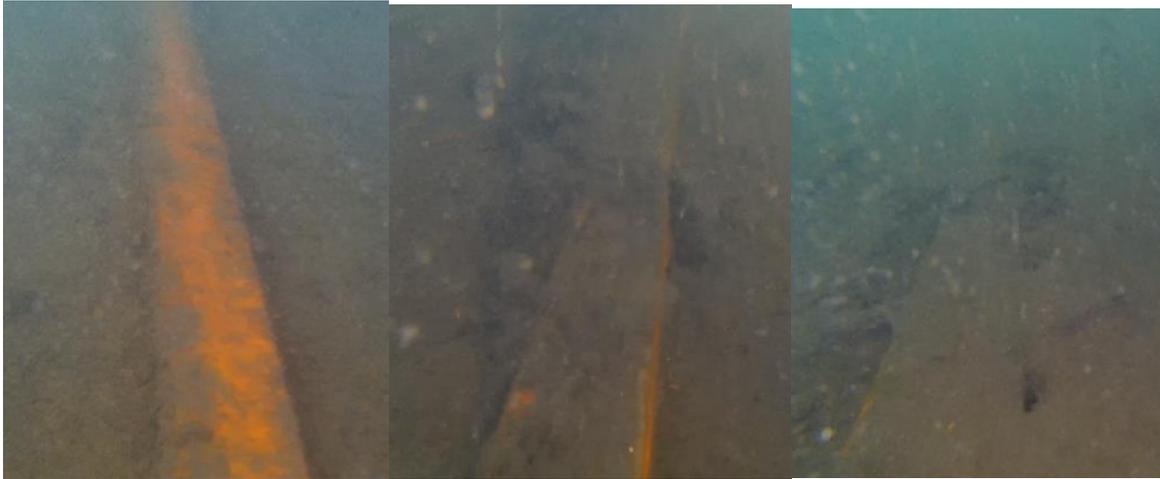
図 4-28 水中レール部のヘッドロ堆積状況（左から水深約 0.5m、1m、1.5m）

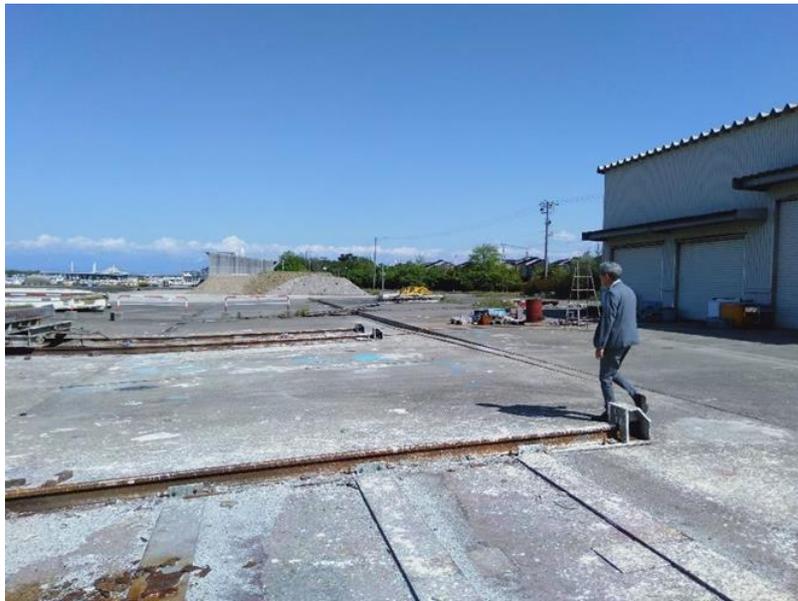
- ヤードコンクリート床版の不等沈下並びにひび割れ（段差最大 20 cm）
- 水中部の確認は出来なかったが、目視で見える限り、被災は陸上部のコンクリート床版部基礎の沈下で、下部の埋め戻し/床版の打ち換え、レールの取り付け（現物の再利用）で補修できると判断する。（両サイドの栈橋には損傷が見られなかった）

- 設計（計画）上の問題として、スロープ部のレールが鋭角に接続されており、クレードルの走行に於いて、安全上の懸念が残る。
- 当該地（施設）は石川県が管理していることから、修繕に関しては石川県が行う。レールに関しては漁協の持ち物であるため、変形などで交換修理が必要かどうかの相談があった。

図 4-29 新湊漁協ドックヤード船台ヤード/コンクリート床版不等沈下

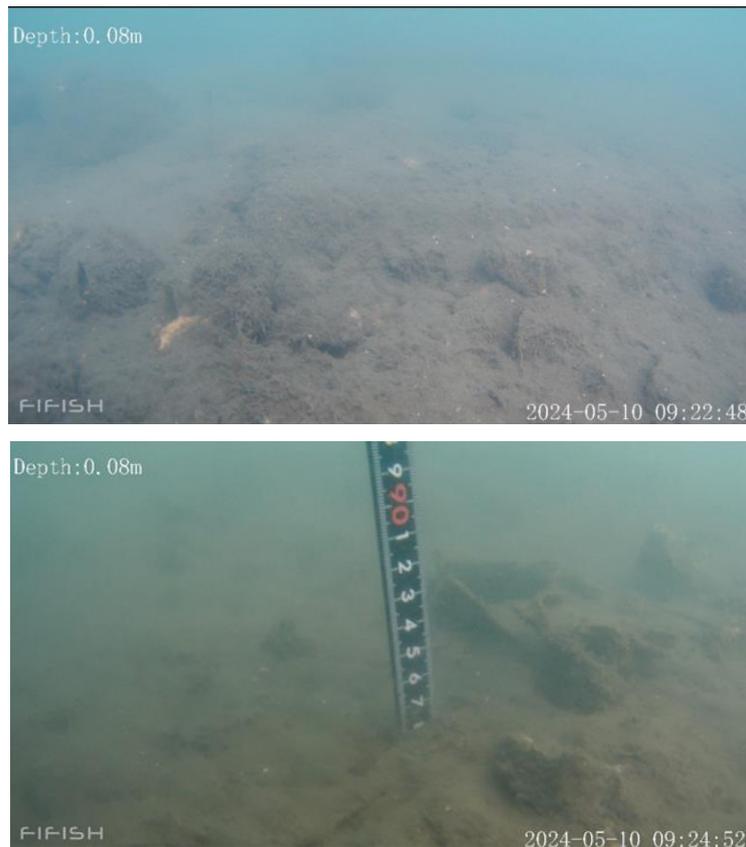
- 現在、清水建設工業により浚渫とレール撤去作業中であり ROV による現況調査および残存堆積物の調査を行った。
- 枕木は起点より先すべて堆積物に覆われており、起点より 10m先までしか目視での確認はできなかった。36m地点までのレールは切断により撤去されており、その先 40mから堆積物に埋没している。
- 40m地点 0.2m、45m地点 1.0m、50m地点で 0.8m~1.0mの堆積が確認された。

図 4-32 近藤造船 No.1 船台水中部。堆積へドロによりレール、基板は見えない。

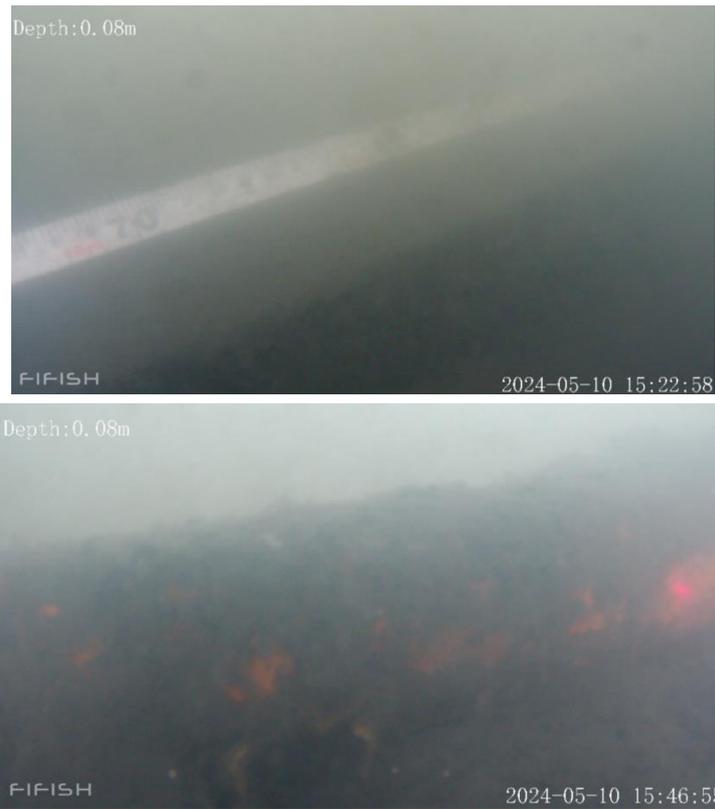
- ゼロ起点より 15m までレール目視可能。20m地点より堆積物により深く埋没している。20m地点 0.3m、25m地点 0.5m、30m地点 0.5m～1.0m、35m地点 1.3m～1.8m、40m地点 1.8m～2.2m、45m地点 1.9m
- ～2.2m、50m地点 2.4m～2.8mの堆積を確認。
- レール確認のため 全長：40m 幅：2.2mの範囲で浚渫を行った。
- 水中視程の確保ができないため、ROVによるレール目視確認は未完。ダイバーによる触診及び目視では破損は確認できなかった。

図 4-33 近藤造船 No.3 船台水中部 16.7 m 付近と堆積物除去後のレールの状態

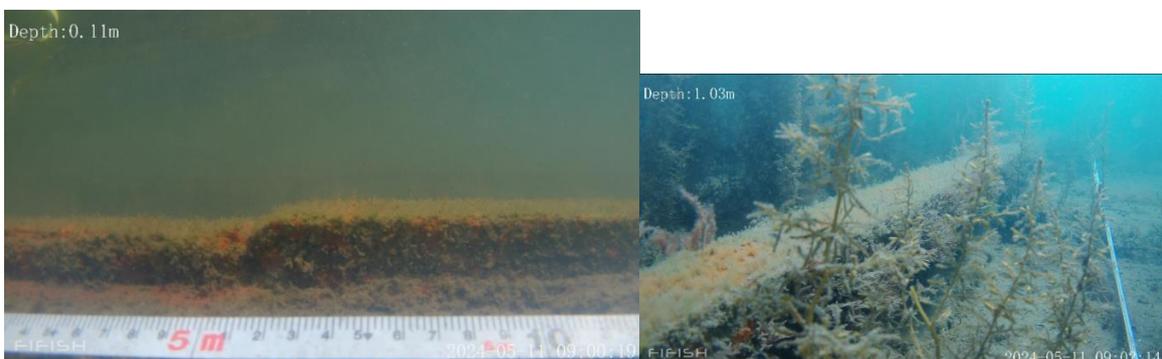
- 変位確認のため、各レール天端距離び幅を計測。40m地点のみレール上に 1cm~20cm の少量の堆積物あり。各レール高さ及び幅は別紙掲載。
- 起点より 25.5m~29.2mの位置に4本とも捨て石とレール床盤の間に洗堀が最大10cm 確認された。レールの損傷は認められなかった。
- 水面からの目視で起点付近に緩やかなレール変位が確認されたため、レール取付床盤の設置状態の確認のため床盤間の左右の隙間計測を行った。

図 4-39 鳥毛造船 基準線から 5m 近辺のレール段差と水深 1m 近辺の藻類

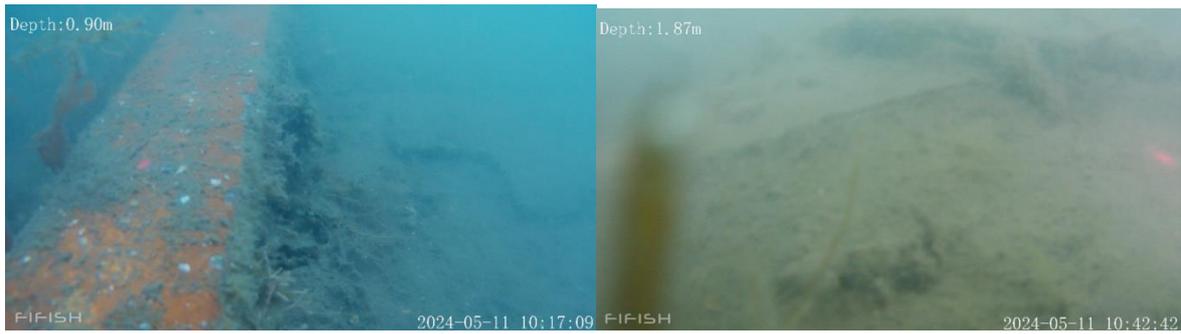
- 変位確認のため、各レール天端距離及び幅を計測。堆積物は無し。各レール高さ及び幅は別紙掲載。
- 起点より 25.6m～27.5m の位置に 4 本とも捨て石とレール床盤の間に洗堀が最大 27.5 cm 確認された。
- 起点より 30.6m～32.5m の位置に 1 番、2 番レール間/枕木結束金属バンド L:120cm x B:10cm 2 本クロスレースの破損が見られ、レール軌道の障害物となっていた。
- レールの損傷は認められなかった。
- 水面からの目視で起点付近に緩やかなレール変位が確認されたため、レール取付床盤の設置状態の確認のため床盤間の左右の隙間計測を行った。

図 4-41 鳥毛造船 No.2 レール 22m 近辺の堆積と水深 1.9m 付近の堆積（結束バンド）

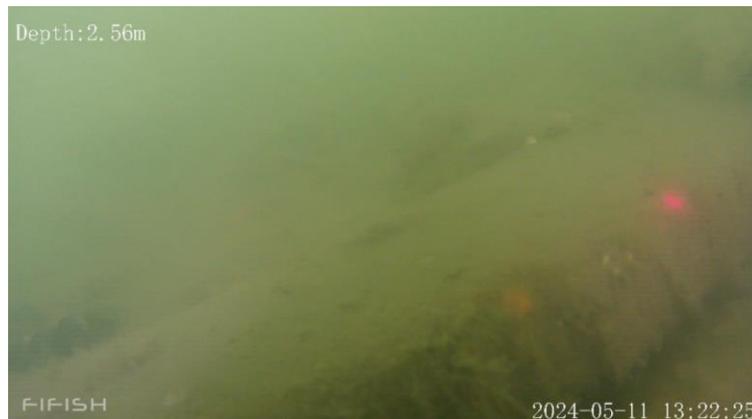
- 変位確認のため、各レール天端距離及び幅を計測。25m地点より大量の堆積物あり。
- （新造）30m地点 80 c m、35m地点 270 c m、40m地点 300 c m以上の堆積が確認された。各レール高さ及び幅は別紙掲載。
- 目視できる範囲のレールに大きな破損、変位は確認できなかった。

図 4-42 鳥毛造船 No.4 レール水深 2.5m 付近の堆積物

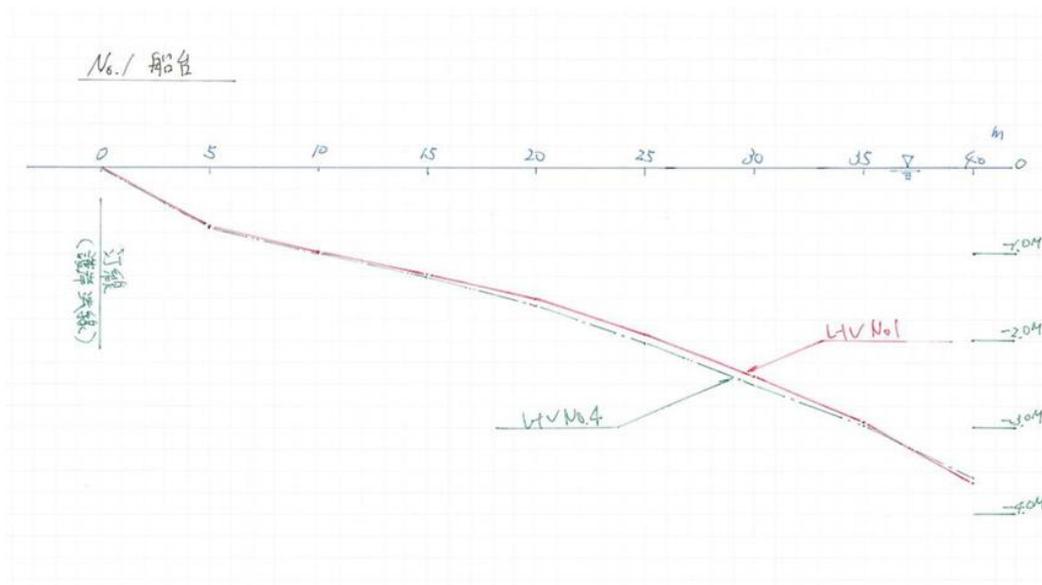
- ① レールレベル（水中部）は汀線部から 5m では（レール No1 と No4 の差）-1 cm、10m で-2 cm、15m で-3 cm、20m で -7 cm、25m で-10 cm、30m で-10 cm、35m で-4 cm、45m で-5 cmとなっている。（別紙報告書参照）

図 4-54 測定結果グラフ (No.1 船台) レール No.1 及び No.2 比較

上記の汀線部 (護岸法線) から水中部に向かったレールレベルの差分をグラフにすると、汀線部 (0m) から 20m 区間、及び 35m から 40m 区間が沈下しているか、5m から 35m 区間が膨らんで (隆起) しているか、その両方が複合しているかどうかという状況が推察される。

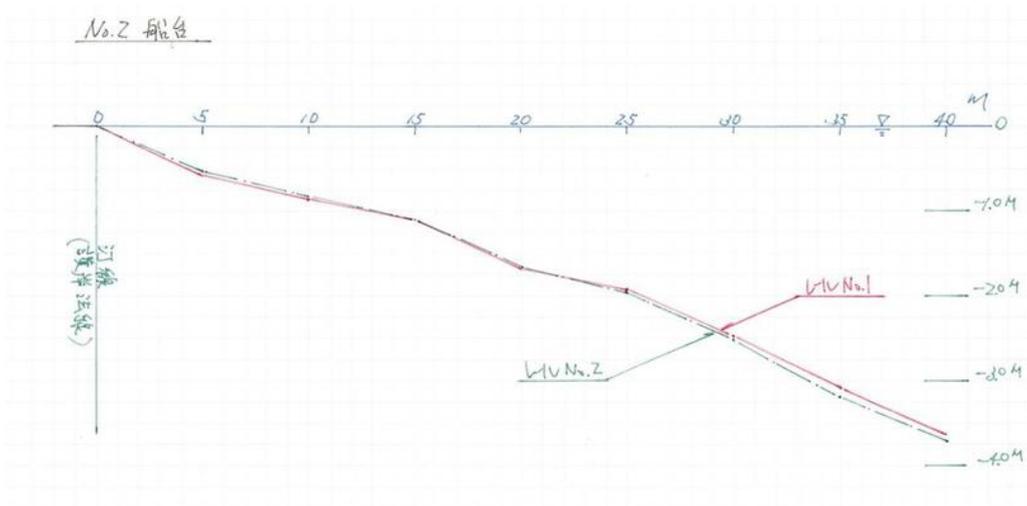
- ① レールレベル (水中部) は汀線部から 5m~10m、及び 20m 付近では若干の沈下が観測されたが、勾配については急激な変状は確認できなかった。また、30m 付近の No.1-2 レール間の枕木結束バンドの損傷 (めくれ上がり) が確認された。これについては、修理船舶上架において、クレードル引き上げ移動時に盤木固定ストラップが

切れたとの情報に合致しており、切断されたストラップを揚収した。

図 4-55 測定結果グラフ (No.2 船台) レール No.1 及び No.2 比較

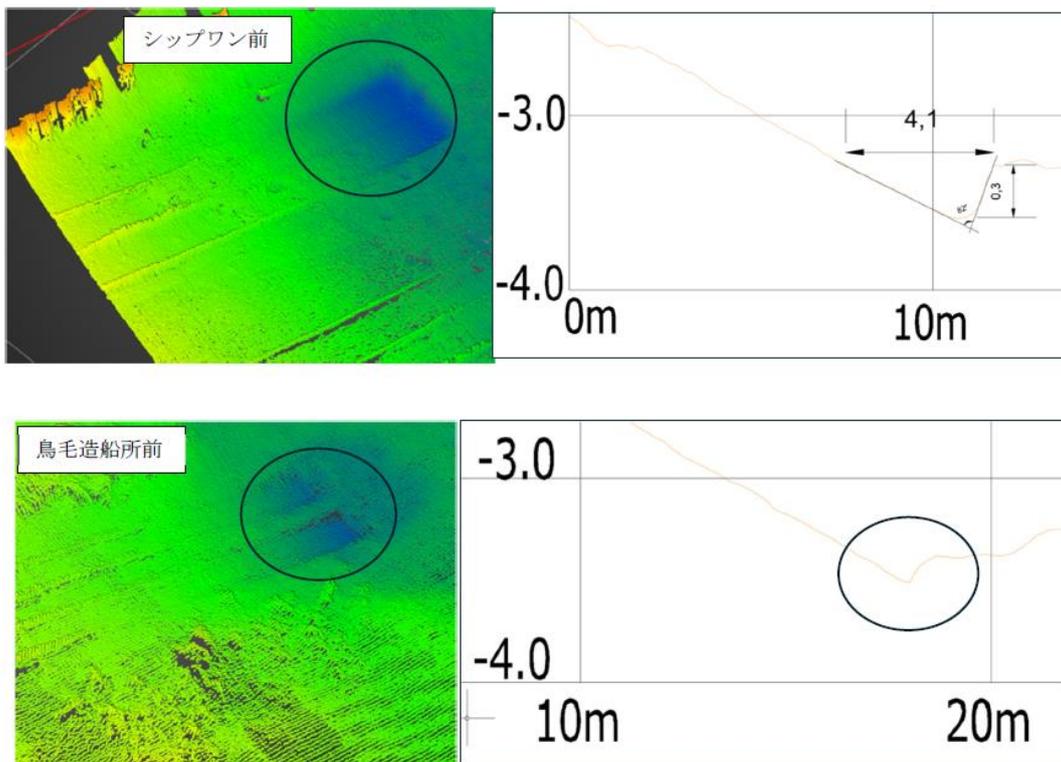
図 4-71 船台先端の窪み

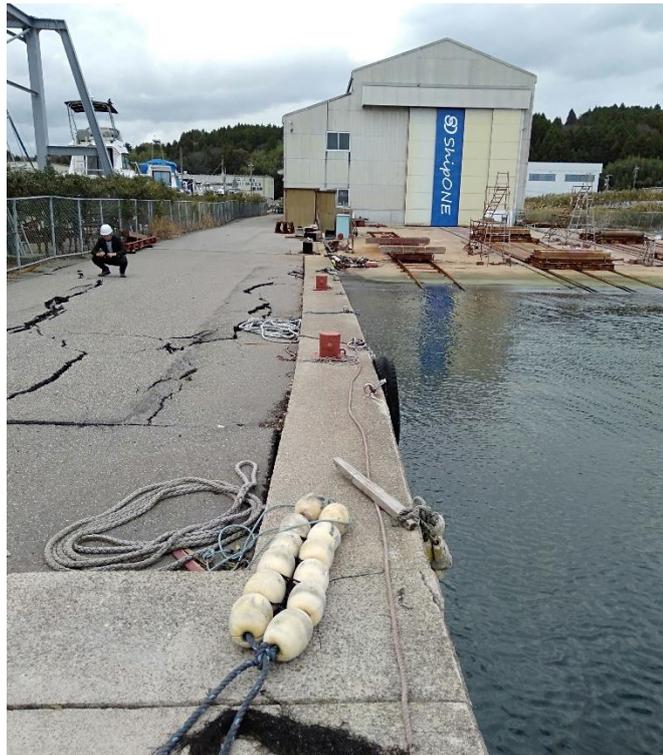
更に 12 月初旬の能登地区の地震(震度 4)で、護岸、岸壁部の亀裂(ひび割れ)が進行している。

被災進行状況（20241204）
