遊びに向かった先の川で子どもが溺れた 水難事故調レポート

水難学会事故調査委員会（委員長 犬飼直之 長岡技術科学大学准教授）はこの8月に子どもが遭遇した川の事故に焦点を当てて、東海地方を特に選定して調査を行いました。そこから見えてきた危険性、河川人工構造物とその周辺に潜んでいるリスクについて速報でお知らせします。

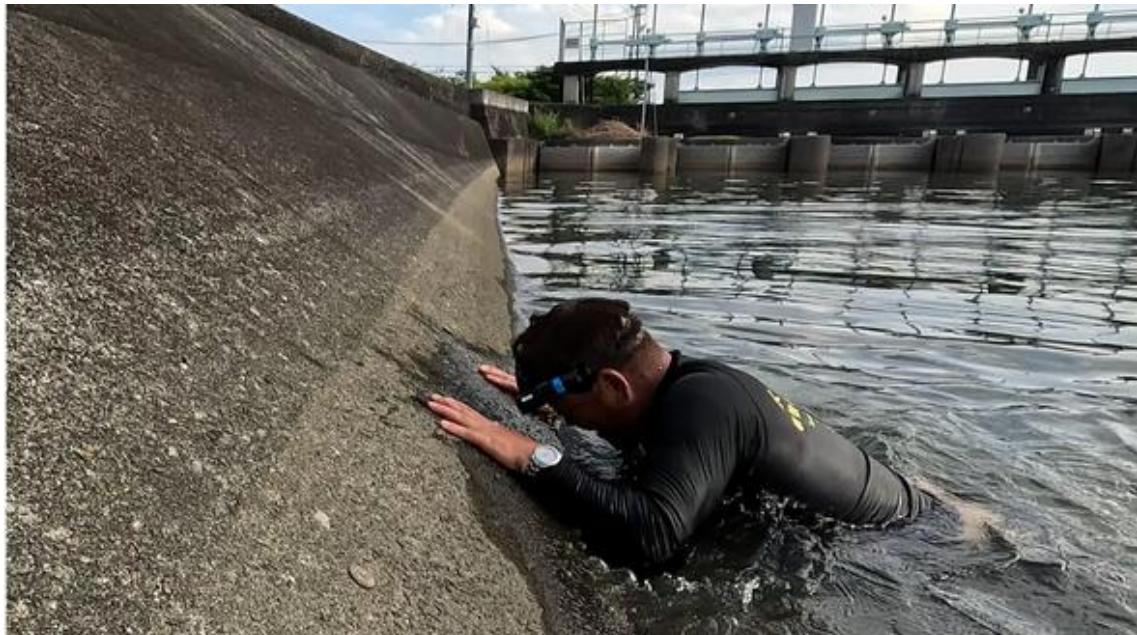
写真 事故のあった河口にて壁面を這い上がるのか確認している様子（筆者撮影）

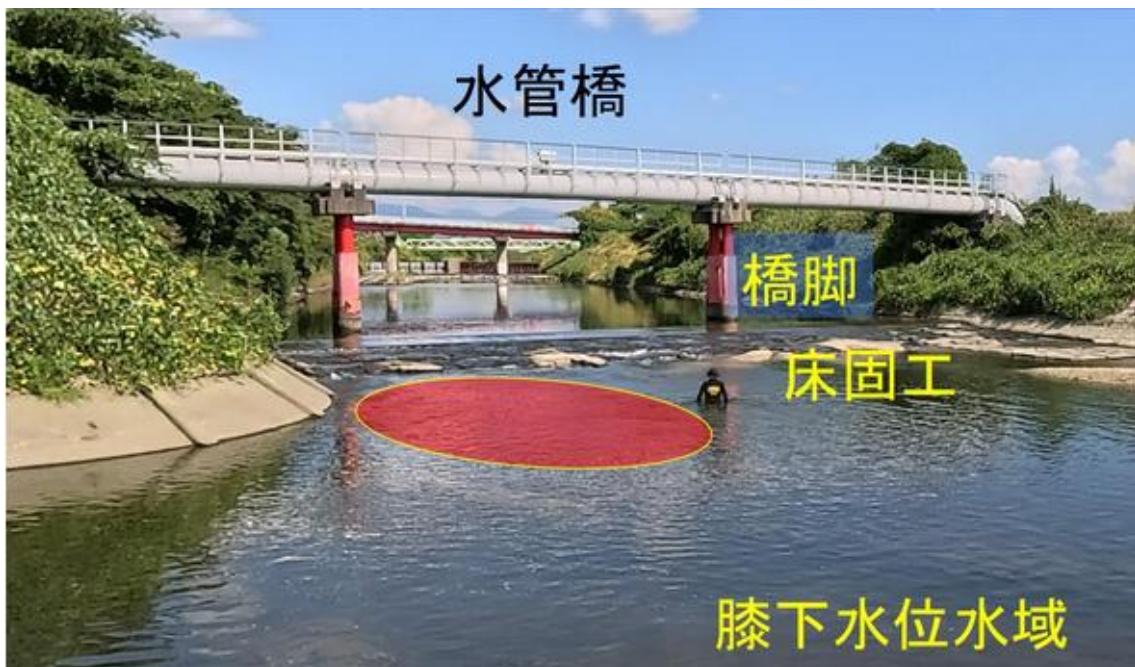
事故調査委員会が事故の発生した現場で確認した深みは急に深くなっています。深さ2メートル。多くの現場を見てきた調査員でも、目視しただけではこの深さには気づきません。図1をご覧ください。

図1 事故現場から川上流を見た様子。左から流れ込む支流の合流点となる。薄い赤色の範囲は腰高より深い水深の水域を示す。そのほかの水域は膝下水位～腰高水位となっている(筆者撮影)

現場では本流の川と右岸側から流れてくる支流の川が合流しています。下流と上流には農業用水を取るための井堰があります。その間に水管橋があり、足元にコンクリートの床固工が川を横切るように設置されています。この床固工は小規模な堰となっていて、流れを穏やかにすることで水管橋の橋脚の下の川底が川の流れによってえぐられないようになります。逆に言うと、こういった堰のすぐ下流の河床はたいてい深くえぐられてしまします。この現象を洗掘と呼びます。

図1では薄い赤色で示した部分が腰高水位より深くなっています。その中央部では深さが2メートルに達しています。こういった場所での事故は次の通り発生すると推測することができます。

川のこの周辺では岸から歩ける範囲内ではほぼ膝下水位となります。【川に入った動機】そのため、歩いて川遊びを楽しんでいて、そのうち川を横切るように設置されているコンクリートの堰堤の上にのります。【没水する必然性】堰堤から下流に足を踏み入れた瞬間に「深い」と認識するのですが、【直ちに上陸できなかつた必然性】堰堤に戻ろうとしても上流からの川の流れに逆らうことになり、戻れずにさらなる深みに流されて溺れることになります。当然助けようと向かった人もこの深みにはまってしまいます。

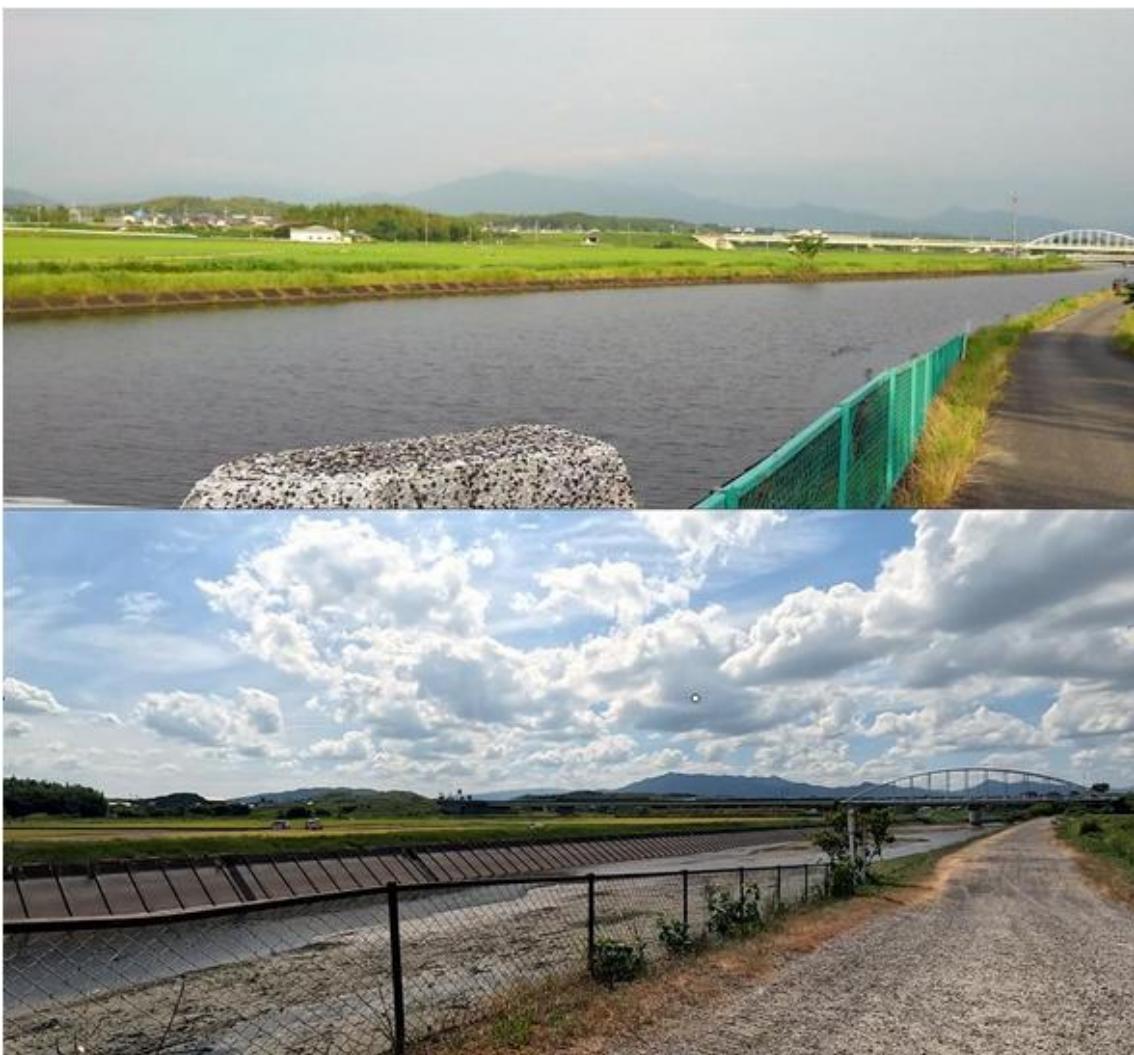
発見場所は井堰付近でした。井堰とは農業用水を取るために、川を堰き止めて川の水位をあげるための施設です。全国の農地を流れる河川で見ることができます。図2をご覧ください。上の写真は堰き止めている川の様子で、下の写真は本来の川の流れの様子です。堰き止めている時の川の深さは3メートル以上に達しています。まさにため池状態です。

図2 上は堰を閉めてため池状態になっている川の様子、下は堰が開放されている川の様子(水難学会撮影)

壁面はコンクリートで覆われています。壁面の傾斜は測定の結果、分度器の角度で約35度でした。この角度は、より多くの水を溜めることができるし、壁面が崩れないようにするのに最適な角度となっています。川をこのような構造にすることによって「ため池」の役割を持たせることになります。農業にとつては大変重要な構造ですが、人が落ちやすく這い上がることができない構造でもあります。

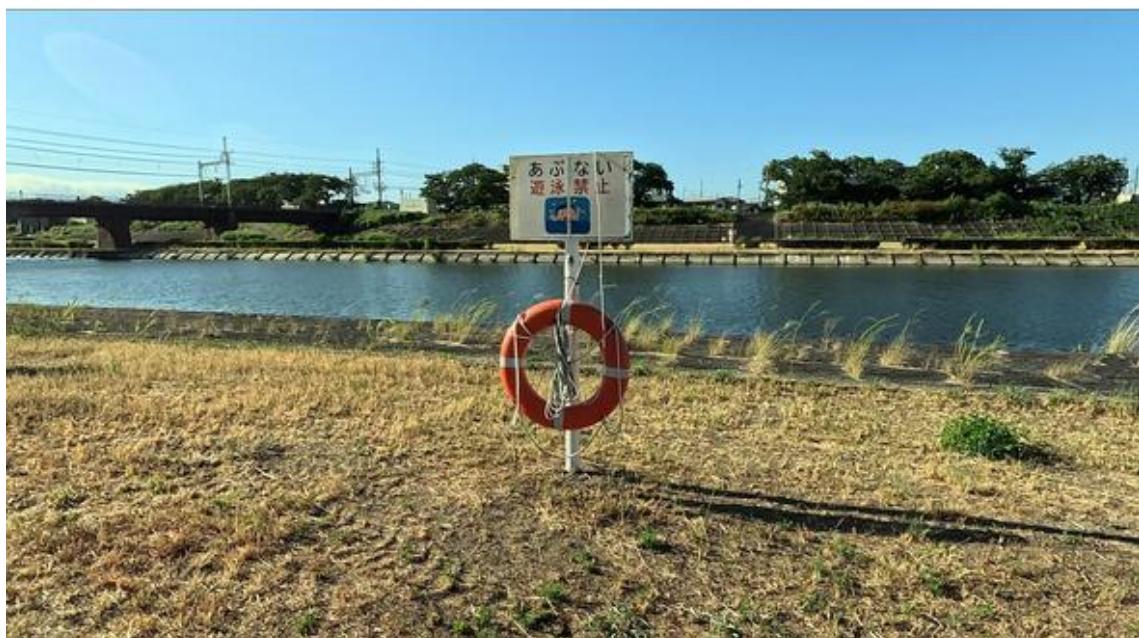
古い事故なので地名を頼りに調査すると図3の河原に当たりました。「川岸がコンクリートで、大人でもはい上がるのが難しい」との記載に一致するかのように、現場には測定の結果、分度器の角度で約35度のコンクリート壁面がありました。実際に事故調査メンバーが入水し、水中から這い上がろうと試みましたが全く上がることはできませんでした。川の水深は1.3メートルほどあり、事故調査メンバーが歩いて確認した範囲内では急な深みや極端な凸凹は水底には見られませんでした。

図3 水難事故の発生した現場と考えられる河原。対岸に写っている壁面と同じ構造の壁面がこちらの岸にも見られる(筆者撮影)

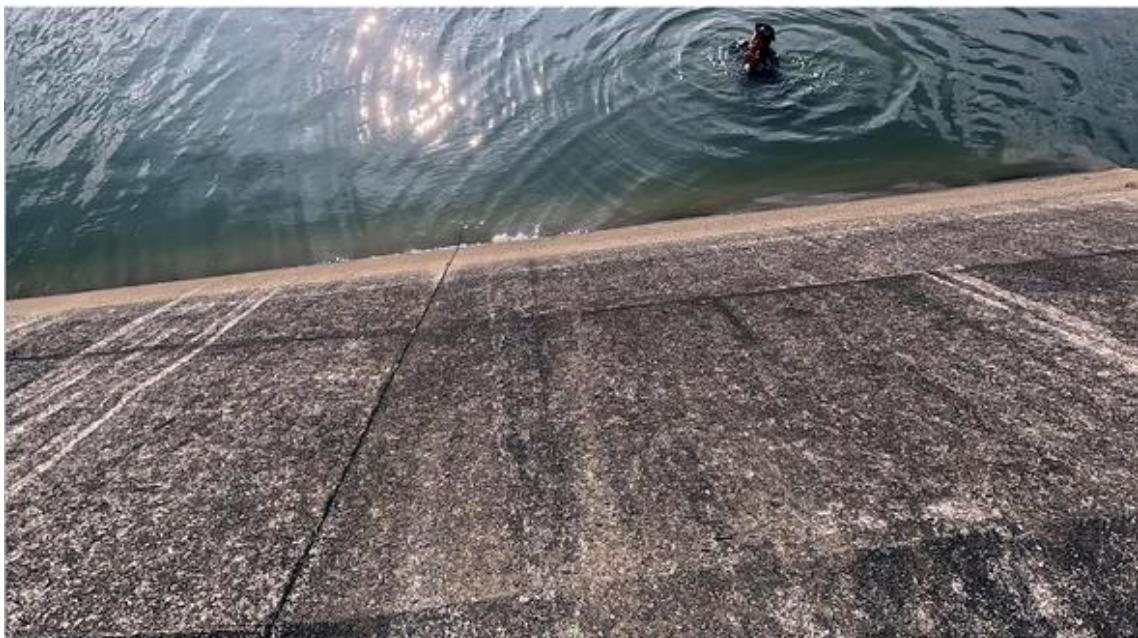
図4 河口の右岸壁面。右の白色状の筋と左の複数の白色状の筋が明確に確認された。左は救助隊の救助活動に伴う筋と考えられる(筆者撮影)

河口壁面にてまず目についたのが、白っぽい筋です。この筋は靴を履いたままの足で滑り落ちるとつく筋です。右にほぼ1本の筋があり、左に複数の筋があります。複数の筋は意思をもって複数の人が滑った後のように見え、これは救助隊の入水跡のように見えました。

右の筋の付近に事故調メンバーが入水し、深さを確認したところ、この場所だけ大人の背丈を超える深さでした。実はそれ以外の壁面の下には水中にエプロンがついていて、調査時における水深は膝から腰にかけての水深でした。場所によっては滑落してもすぐには沈水するような深さではありません。

図4で撮影されている範囲以外の壁面にも実は滑落跡とみられる筋が何本か見られました。すべての箇所の水深を測定しましたが、多くのところで水深は大人の背が届く範囲内にありました。

4月23日の記事をもとに考察すると次のようになります。この事故では【川に入った動機】川に落とした物を拾おうと壁面を滑落し【没水する必然性】背丈を越える深い水に入ってしまい【直ちに上陸できなかつた必然性】測定の結果分度器の角度で35度の斜面で滑って這い上がることができなかつたとみられます。

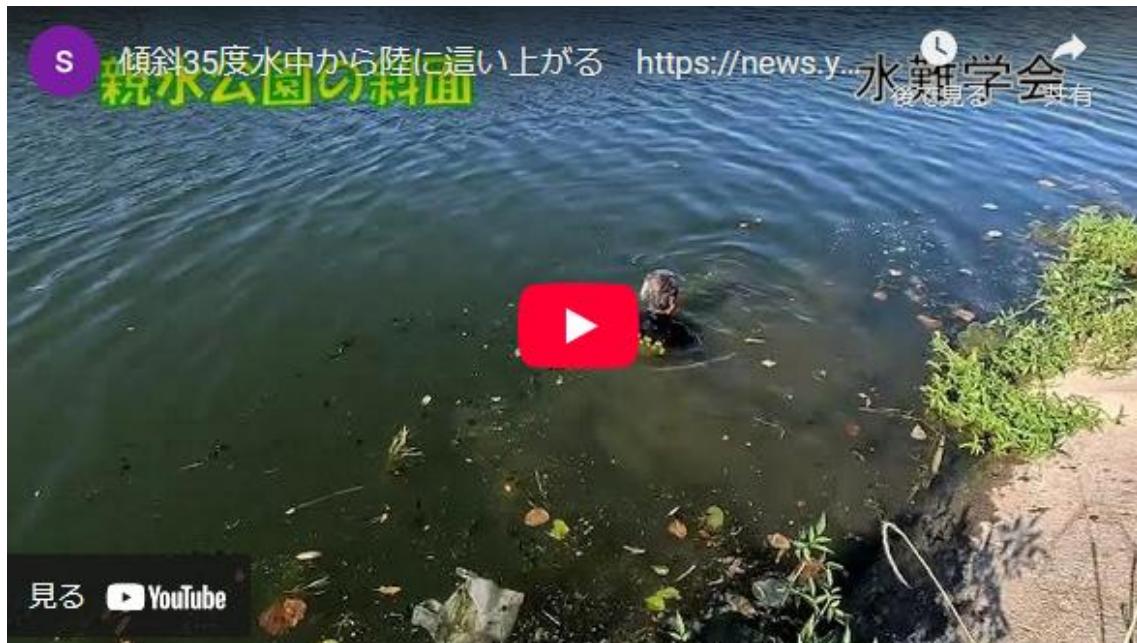
今回の事故調にて河川のコンクリート壁面にて水中から人が這い上がることができなのかという観点で現地確認した結果をまとめて動画に示します。この実験によれば壁面を這い上がることか極めて困難であることばかりか、滑落する様子からもまさかの入水となる可能性が高いことがわかりました。

動画 傾斜 35 度で水中から陸に這い上がれるか(筆者撮影 1 分 47 秒)
