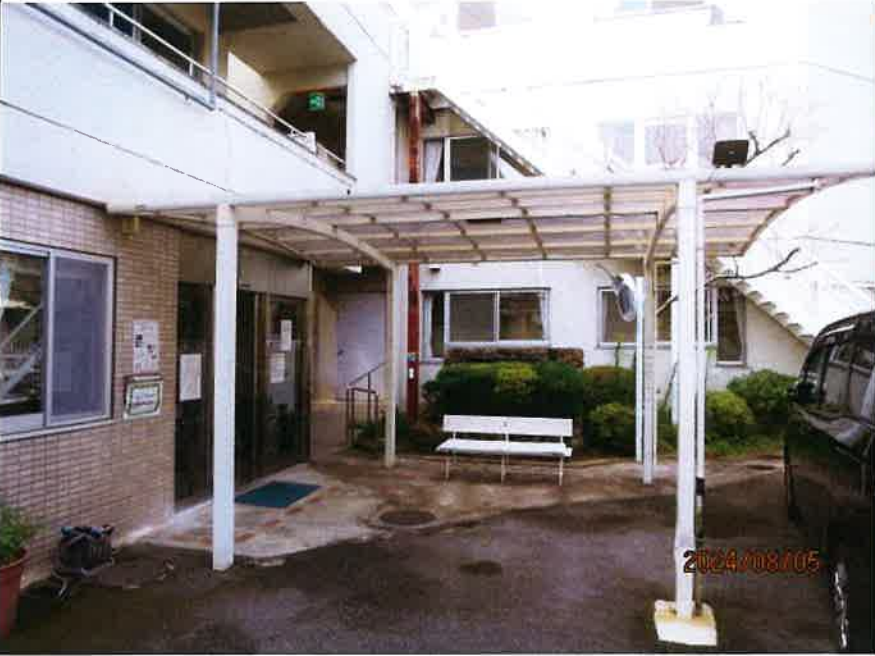
| ■ 施工前 外壁改修工事 | | ■ 施工後 | |
|---|---|---|---|
| 写真No-08 | | 写真No-08 | |

| ■ 施工前 外壁改修工事 | | ■ 施工後 | |
|---|---|---|---|
| 状 況 | 左:事務所棟 正面:南棟 北面 | 状 況 | 外装改修完了 |
| 備 考 | 外部鉄骨階段 | 備 考 | 鉄骨階段撤去 |

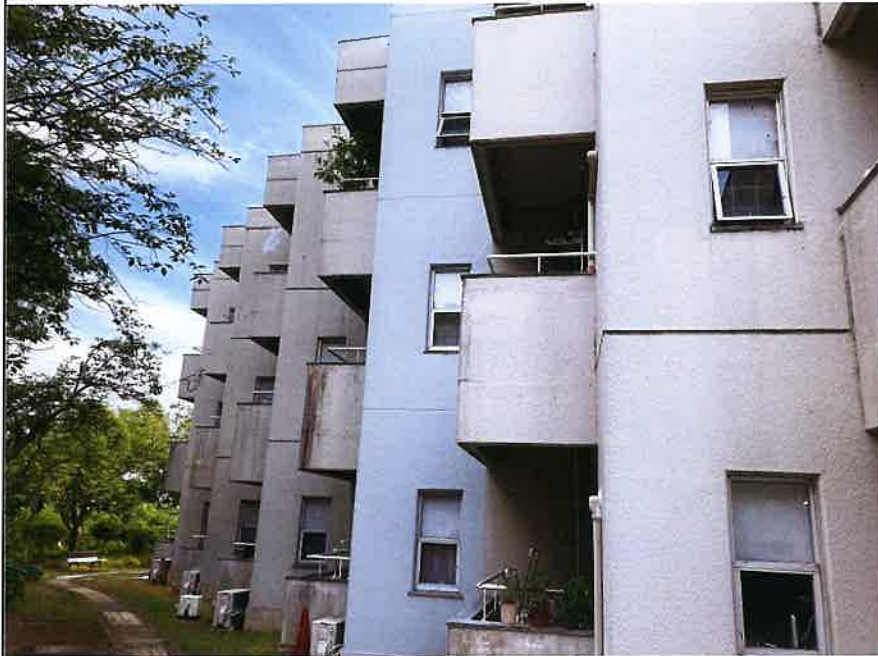
| ■ 施工前 外壁改修工事 | | ■ 施工後 | |
|---|---|---|---|
| 写真No-09 | | 写真No-09 | |

| ■ 施工前 外壁改修工事 | | ■ 施工後 | |
|---|---|---|---|
| 状 況 | 施工前 | 状 況 | 外装改修完了 |

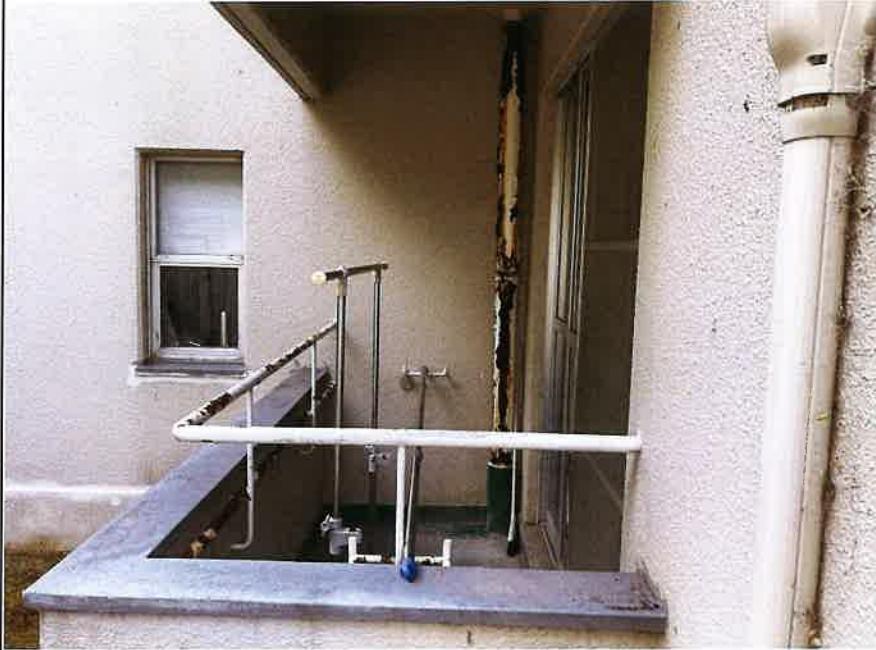
| ■ 施工前 外壁改修工事 | | ■ 施工後 | |
|---|---|---|---|
| 写真No-10 | | 写真No-10 | |

| ■ 施工前 外壁改修工事 | | ■ 施工後 | |
|---|---|---|---|
| 状 況 | 1階バルコニー内壁 | 状 況 | 外壁、軒天井塗装完了(鉄部塗装、堅樋塗装) |
| 備 考 | 施工前 | 備 考 | |

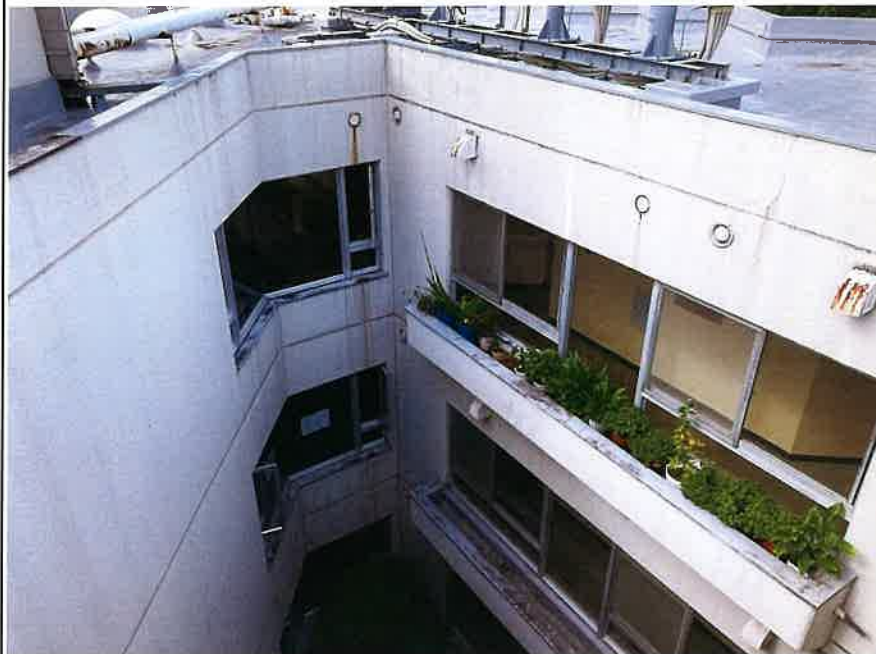
写真No-11

施工前

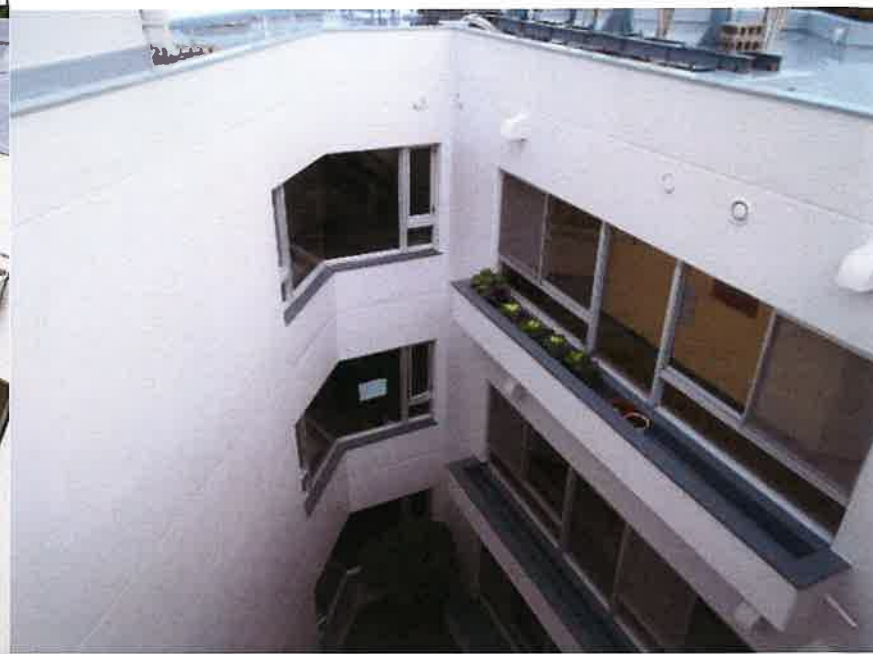
写真No-11

外装改修完了(花台防水、鉄部塗装)

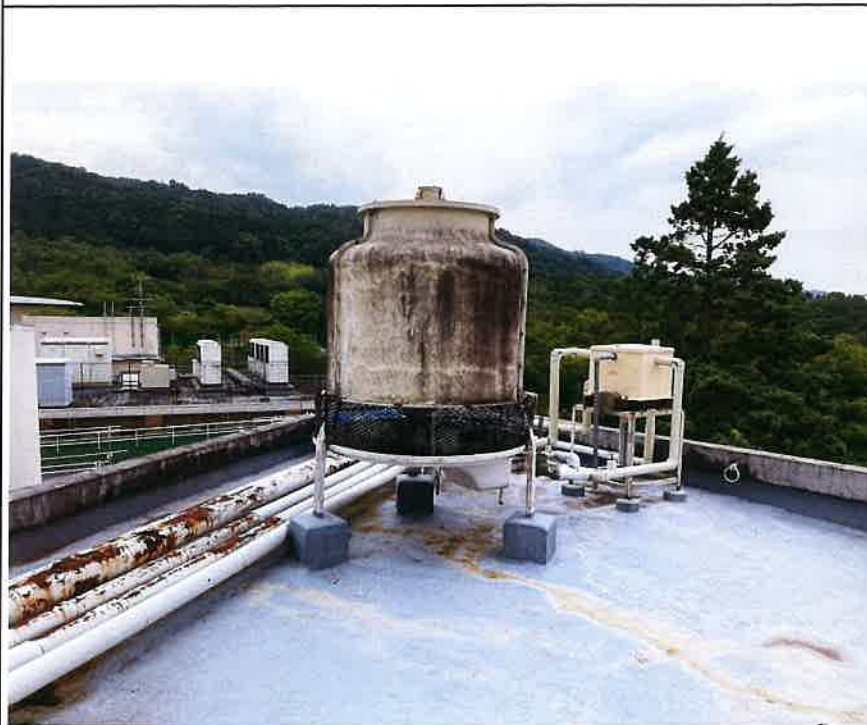
写真No-12

不用設備機器(クーリングタワー、補給水槽、配管類)

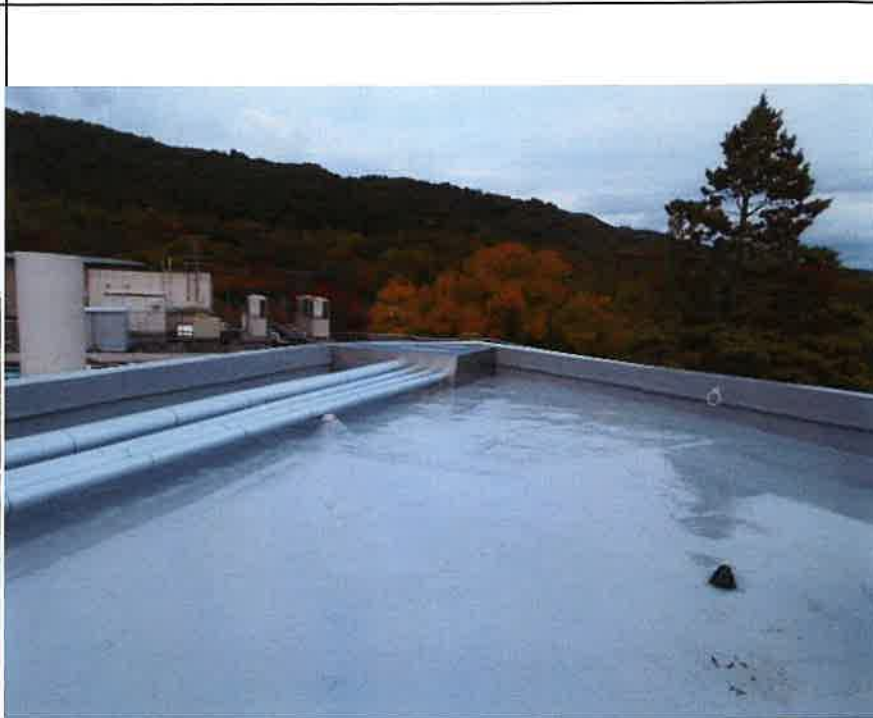
写真No-12

不用機器配管撤去完了、屋上防水完了

中央奥:鳩小屋新設

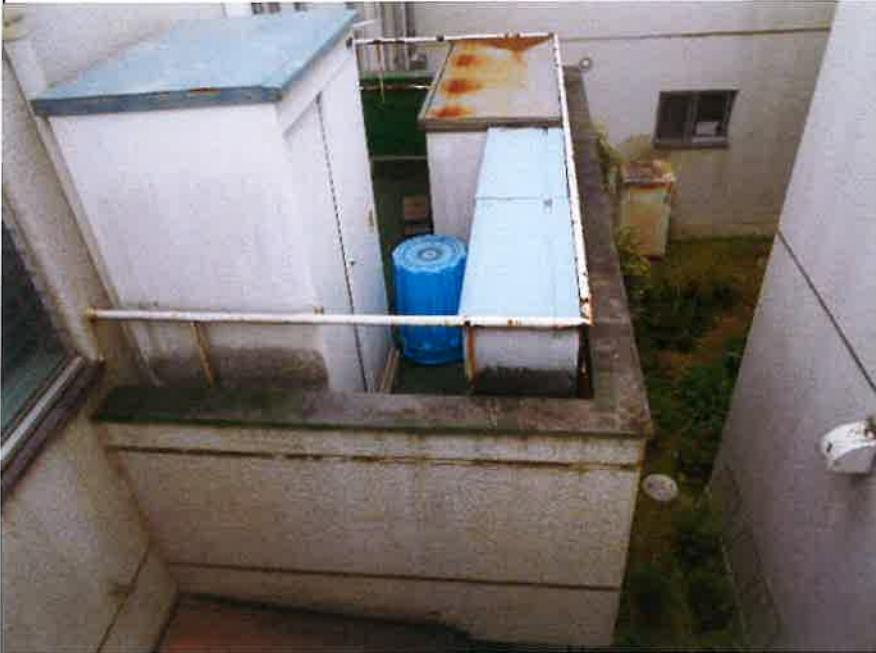
| ■ 施工前 1階ロビー屋上 | | ■ 施工後 | |
|---|---|---|---|
| 写真No-13 | | 写真No-13 | |

| ■ 施工前 1階ロビー屋上 | | ■ 施工後 | |
|---|---|---|---|
| 状 況 | 加硫ゴムシート防水 | 状 況 | 加硫ゴムシート撤去後ウレタン塗膜防水完了 |

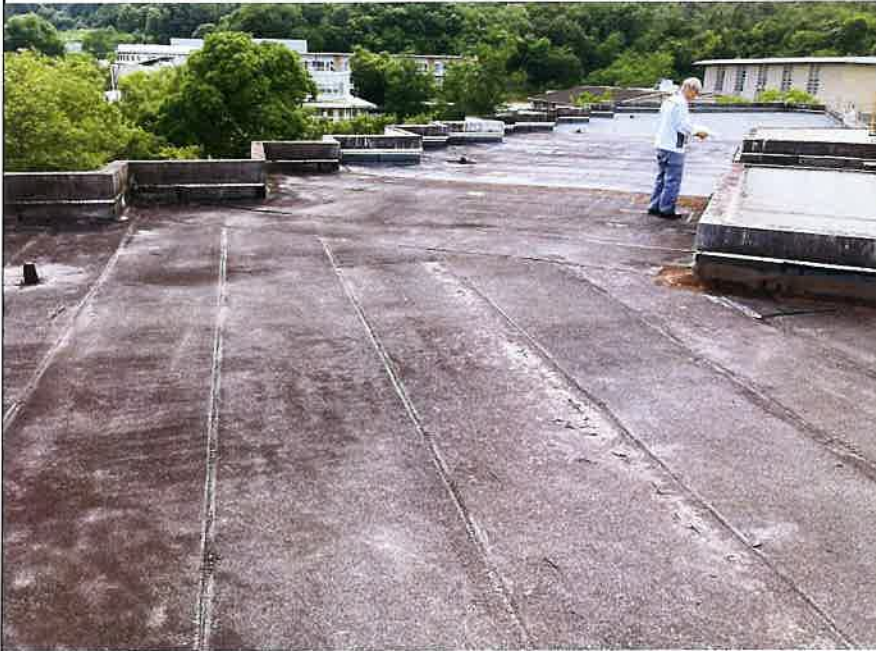
| ■ 施工前 南棟屋上 | | ■ 施工後 | |
|---|---|---|---|
| 写真No-14 | | 写真No-14 | |

| ■ 施工前 南棟屋上 | | ■ 施工後 | |
|---|---|---|---|
| 状 況 | 既存アスファルト層 | 状 況 | ウレタン塗膜防水完了 |

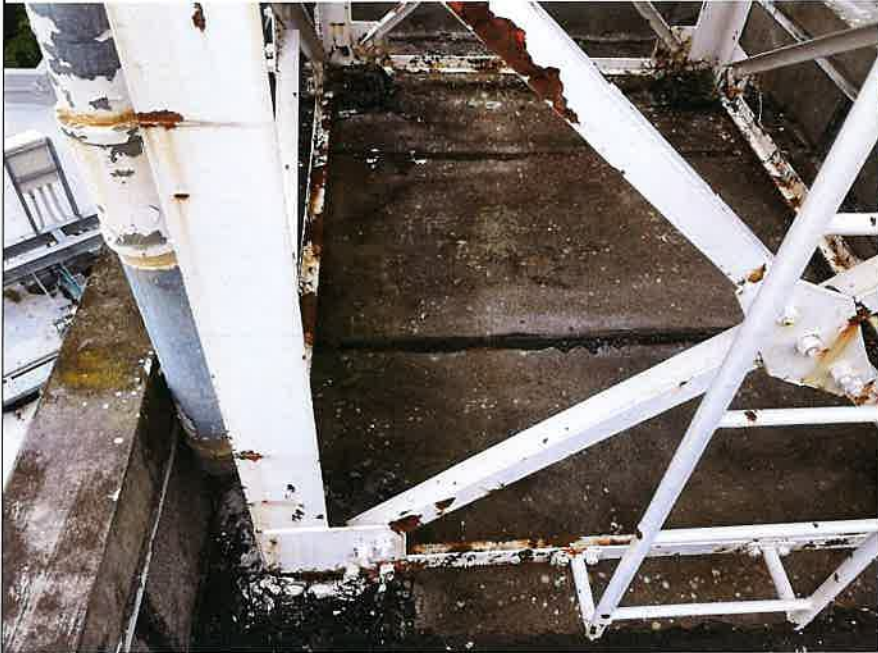
| ■ 施工前 EV機械室屋上防水 | | ■ 施工後 | |
|---|---|---|---|
| 写真No-15 | | 写真No-15 | |

| ■ 施工前 EV機械室屋上防水 | | ■ 施工後 | |
|---|---|---|---|
| 状 況 | アスファルト防水 | 状 況 | ウレタン塗膜防水完了(架台鉄骨塗装完了) |
| 備 考 | 高架水槽架台鉄骨 | 備 考 | |

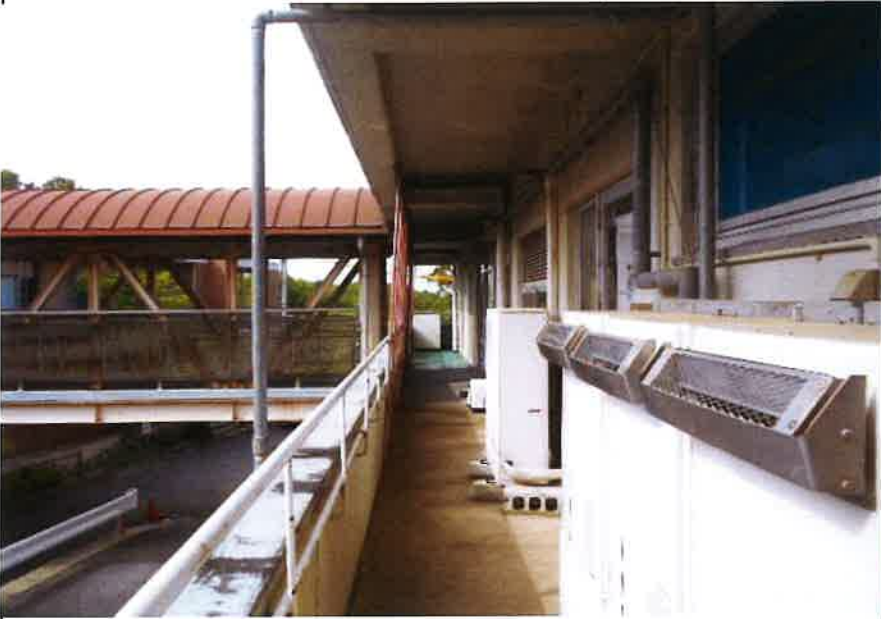
| ■ 施工前 軒天井塗装工事 | | ■ 施工後 | |
|---|---|---|---|
| 写真No-17 | | 写真No-17 | |

| ■ 施工前 軒天井塗装工事 | | ■ 施工後 | |
|---|---|---|---|
| 状 況 | リシン吹付 | 状 況 | 軒天井塗装完了(手摺、竖樋鉄部塗装完了) |
