# 台風時の走錨による事故防止 ハンドブック ④

公益財団法人  
海難審判・船舶事故調査協会

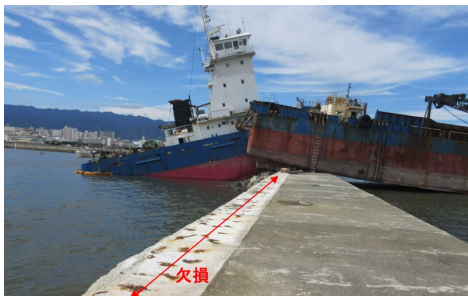
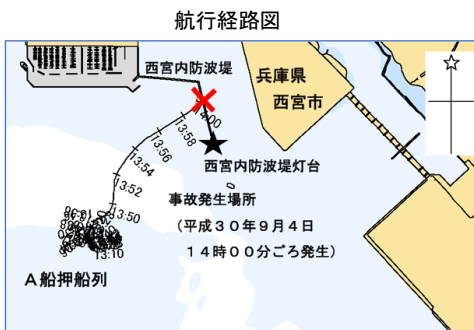
乗揚状況及び防波堤の損傷状況

14:00 A船の船尾部が消波ブロックに乗り揚げ、続いてB船の船首部が防波堤を乗り越えて船尾部が防波堤の上に位置して停止した。

損傷：A船 船底外板に亀裂、推進器翼に曲損等  
 B船 船底外板に亀裂、左舷錨の一部に脱落等  
 防波堤 上部に欠損等

A船押船列が、台風第21号が接近し、海上台風警報が発表され、最大風速が約45m/sの南寄りの風が予想された状況下、本件錨地で単錨泊を続けていたため、風力12の南寄りの風及び波高約3～4mの波浪を受けて走錨し、西宮内防波堤に乗り揚げた。

- 船長は、台風避泊時、双錨泊とする時機を失することなく、錨鎖を可能な限り長く繰り出して、錨及び錨鎖で十分な係駐力を確保すること。
- 船長は、一旦走錨が始まると止めることが難しいので、あらかじめ機関をスタンバイし、急速に変化する風向・風速に応じて、走錨しないよう、出力の調整を適確に実施しながら継続的に機関を使用すること。
- 船長は、台風避泊時、可能な限り、全てのバラストタンクに海水バラストを漲水すること。
- 船長は、台風通過時には急速に風向・風速が変化するので、最新の気象情報、海象（台風）情報等を入手して正確な予測を行うこと。

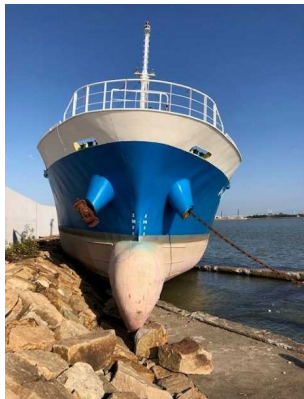
乗揚後のA船

14:00 A船は、北方に約400m圧流され、14時00分ごろ尼崎市末広町の護岸に乗り揚げた。

損傷：船底外板に亀裂、右舷側ビルジキール及び推進器翼に曲損（全損）

A船が、台風第21号が接近し、瀬戸内海に海上台風警報が発表されている状況下、北方約400mに護岸がある本件錨地で単錨泊を続けていたため、風力12の南風を受けて走錨し、機関を全速力前進としたものの、護岸に乗り揚げた。

- 船長は、台風避泊時は、双錨泊を基本とし、錨鎖を可能な限り長く繰り出して、錨及び錨鎖で十分な係駐力を確保すること。
- 船長は、あらかじめ機関をスタンバイし、急速に変化する風向・風速に応じて、走錨しないよう、出力の調整を適確に実施しながら継続的に機関を使用すること。
- 船長は、台風通過時には急速に風向・風速が変化するので、最新の気象情報、海象（台風）情報等を入手して正確な予測を行うこと。
- 船長は、船長は、風下に陸上施設などが存在する場合、十分な距離を確保すること。

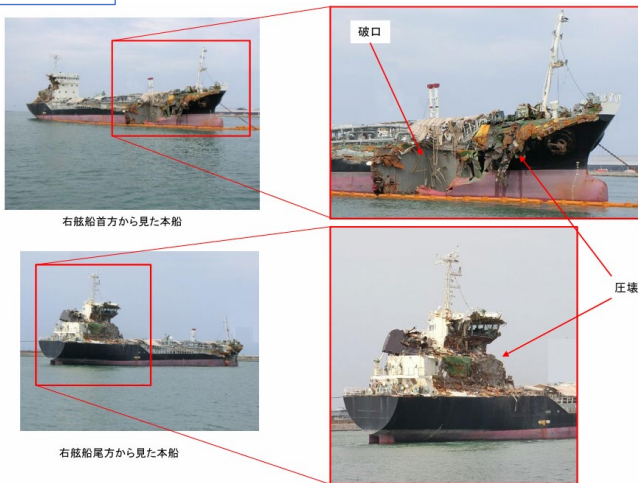
### A船の損傷状況

損傷：A船 右舷船首部の甲板の圧壊等、死傷者なし

A船が、台風第21号が接近し、海上台風警報が発表されていた状況下、台風避難の目的で関空島南東方沖の北方約1Mに本件連絡橋がある本件錨地に単錨泊を続け、また、台風接近に伴う強い風及び波浪により走錨し、一旦、主機を使用して圧流が止まったとしてジョイスティックをホバーの位置にし続けたため、本船を制御する距離的な余裕がない状況で再び圧流され、本件連絡橋に衝突した。

- 船長は、錨泊方法は、双錨泊を基本とし、錨鎖を可能な限り長く繰り出して、錨及び錨鎖で十分な係駐力を確保すること。なお、錨泊方法や錨鎖の伸出量は、船舶の状況（大きさ・形状・種類・積荷など）、錨鎖の環境（船舶の混雑状況・底質・水深など）に応じて判断すること。
- 船長は、あらかじめ主機を準備し、急速に変化する風向及び風力に応じて、走錨しないよう、継続的に主機を使用すること。
- 船長は、風下に重要施設などが存在しない、他船と十分な距離を確保できる錨地を選定すること。
- 船長は、台風通過時には急速に風向及び風速が変化するので、最新の気象情報、海象（台風）情報等を入手して正確な予測を行うこと。
- 船長は、走錨して圧流が始まった場合、既に係駐力が減少しているので、走錨が止まったと思わず、継続的に主機及び舵を使用して船首を風上に向けるよう操船すること。
- 船長は、台風が接近するまでに十分な時間的余裕がある場合、常に最新の気象情報入手するように努め、その情報に基づいて錨泊中の海域の安全性を確認し、必要な対応を行うこと。
- 船長は、船舶所有者及び運航者は協議を行って避難場所を選択すること。また、船舶所有者及び運航者は、船長に対して台風避難の方法について十分に理解を深めるための研修機会を積極的に確保すること。

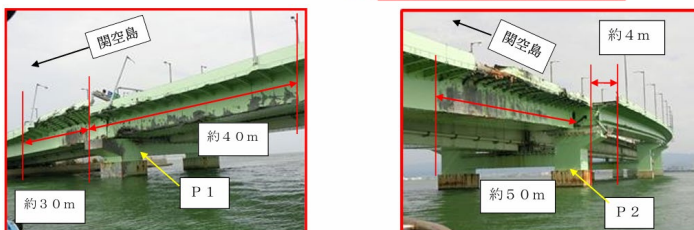
### 本件連絡橋施設の損傷状況

連絡橋 道路桁の橋梁部に曲損、破口、擦過傷等

鉄道桁に架線柱の倒壊、レールのゆがみ等、ガス管の破口等

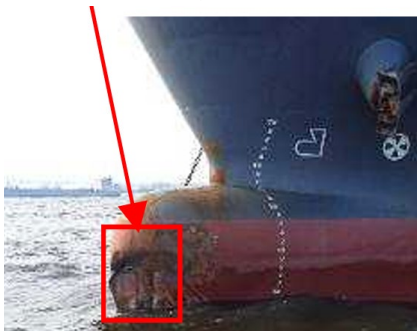
球状船首部の亀裂

損傷：A船 球状船首部の亀裂等                      灯標 頭標の折損等  
          栈橋 渡橋部の折損等                      護岸 コンクリート部の剥離等  
 気象：天気 雨、風向 北東、風力 9～10、視程 約10～20m  
 海象：波高 3m

夜間、台風第15号が接近し、暴風波浪警報が発表されている状況下、A船がY1 錨地において、空船状態で左舷錨鎖5節により単錨泊中、船長が、主機を使用すれば強風に堪えられると思い、単錨泊を続けたため、主機を使用して走錨の防止に当たったものの、強風によって南西方に圧流され続け、灯標、栈橋及び護岸に衝突した。

- 船長は、安全管理マニュアルを遵守し、安全な海域に退避するか錨泊するかを判断し、港内で錨泊する場合、両舷錨を使用し、十分な把駐力を確保すること。
- 船長は、錨泊船の密集した海域では、荒天時に必要な錨鎖の伸出量を伸出できず、主機を使用しても錨泊位置を維持することが危険と判断した場合、台風の進路から離れて安全な海域まで移動し、避難すること。
- 船長は、錨泊を行う際、航路標識等の施設に近接した錨地を選定せず、また、予想される気象及び海象状況、海域及び底質に応じた錨泊を実施できない可能性を考慮し、事前に運航管理会社等と協議して別の泊地の選定を検討すること。

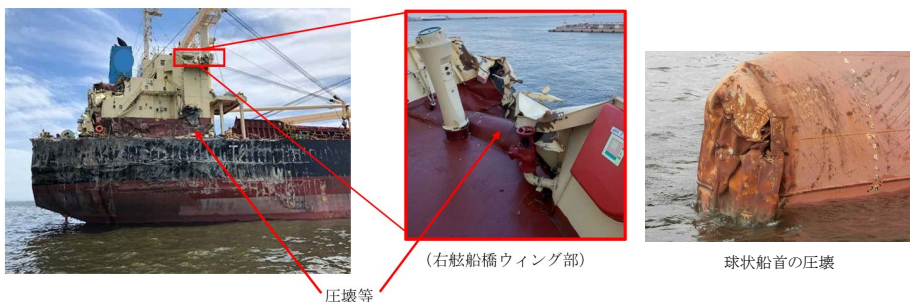
### A船の損傷状況

損傷：A船 船体右舷側外板及び球状船首に圧壊等、死傷者なし

夜間、A船が、台風第15号が接近し、東京湾を含む関東海域北部に海上台風警報が発表されていた状況下、台風避泊の目的で本件錨地にほぼ空船状態で錨泊中、台風による風波が増勢した際、単錨泊を続けていたため、走錨し、主機を全速力前進にしたものの、船体の姿勢が制御できず、圧流されて本件橋梁に衝突した衝突した。

- (1) 船長は、最新の気象、海象情報等を入手し、正確な予測を行い、時間的に余裕を持った対応要領等の決定及び着手に努めること。
- (2) 船長は、運航管理者等との事前の協議等を経て、以下の事項を考慮して適切な錨地及び錨泊方法を選択すること。
  - ① 気象・海象（予報）情報
  - ② 自船の状態
  - ③ 錨地の物理的特性
  - ④ 錨地の他の錨泊船の状況
  - ⑤ 錨地周辺の社会的重要施設
  - ⑥ 単錨泊、双錨泊等の各錨泊方法のメリット、デメリット
  - ⑦ 港長等からの港外避難勧告等の発出状況
- (3) 船長は、錨鎖を可能な限り伸出し、錨と錨鎖で十分な係駐力を確保すること。その際、両舷の錨を使用すること（二錨泊、双錨泊）や、単錨泊中は必要に応じて他舷錨を入れて「振れ止め錨」として活用することなどを検討すること。
- (4) 船長は、錨泊中、自船及び周囲の船舶の錨泊状況（振れ回り運動、船位、船速等）の監視、気象・海象の（変化の）把握、国際VHFの常時聴取等、適切かつ厳格な荒天当直を維持すること。
- (5) 船長は、錨泊中、台風等の直撃を受ける場合には、錨のみによる船位保持が困難になるという認識に立ち、あらかじめ主機を準備し、急速に変化する風向、風速に応じて継続的に主機及び舵を使用し、船首を風に立てるように操船し、振れ回り運動を抑制して船位を保持すること。
- (6) 船長は、錨泊中、本格的な走錨が始まってからでは、操船し船体を制御することが不可能となることに留意し、上記（5）による船位保持が困難と判断した場合は、時機を失せず直ちに転錨や別の海域への移動等を行うこと。

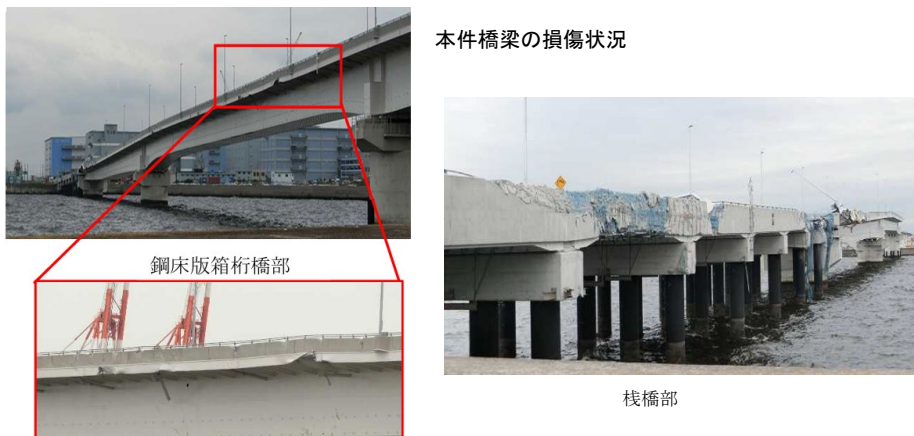
### 本件橋梁の損傷状況

南本牧はま道路 橋梁に圧壊、割損等
