第13回 海事振興セミナー フ ロ グ ラ ム

九州地方における船舶事故について

～船舶事故ハザードマップから見る船舶事故発生状況～

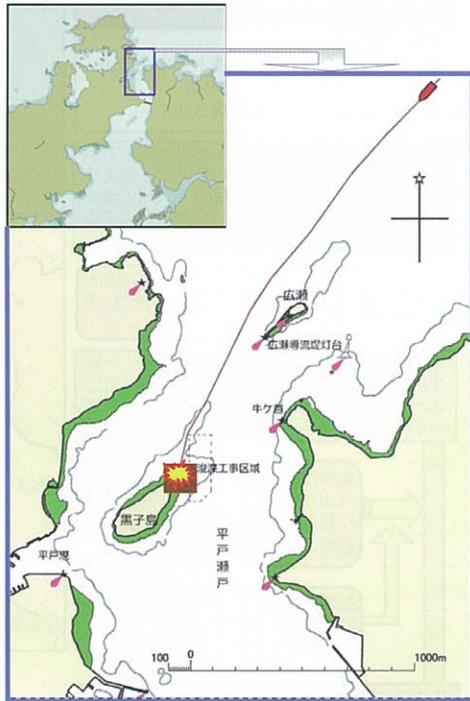
資料9

2 事故事例

(1) 当直航海士が、水路の状況を十分把握していなかったことから浅所に乗り揚げた事例

概要：本船は、船長及び二等航海士ほか2人が乗り組み、平戸瀬戸の黒子島北東方沖を南南西進中、平成24年2月23日01時00分ごろ、黒子島北東岸の浅所に乗り揚げた。
 本船は、左舷船底部に破口、亀裂及び凹損を伴う擦過傷、フロベラに一部欠損を生じた。
 天気：雨 風向：南西 風力：2 潮流：南西流約8ノット 横荷：苛性ソーダ 300m³

本事故は、夜間、本船が、平戸瀬戸の黒子島北東方沖を南西に流れる潮流に乗って南南西進中、二等航海士が、水道内の状況を把握していなかったものの、浚渫工事区域の西側を航行できるものと思い込み、目視のみに頼って操船していたため、黒子島北東岸の浅所に向けて航行することとなり、同浅所に乗り揚げたことにより発生したものと考えられる。

- 航行予定海域については、事前に水路調査を行い、工事等が行われているかどうかを確認すること。
- 平戸瀬戸の状況を把握できる針路で同瀬戸に向かうこと。

安全な航海は、事前の水路調査から！
 水路の手前では、水路内の状況把握を！

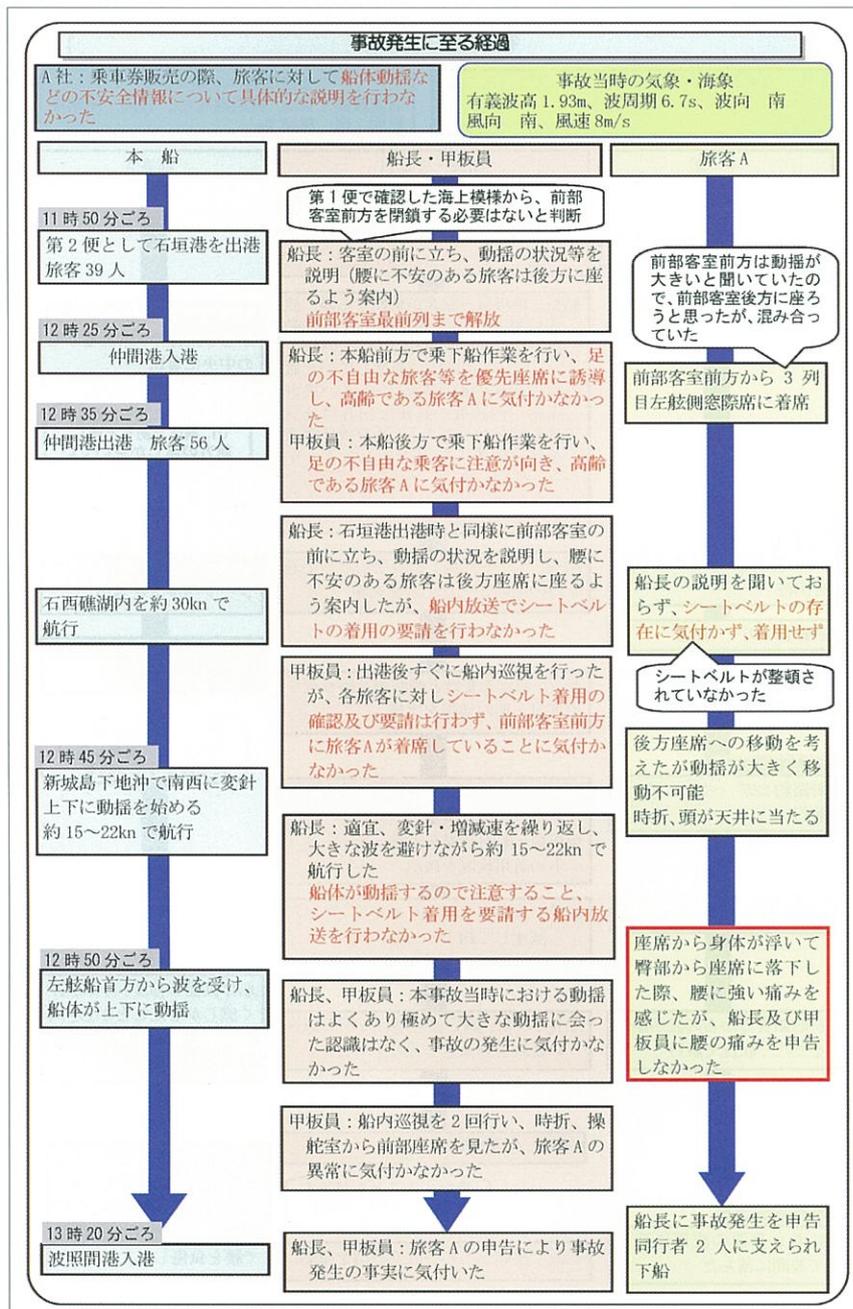
資料 11

次の2件は沖繩事務所の管轄になりますが、沖繩の先島諸島の方で発生した、同一の船舶運航会社による負傷事故になります。概略をご紹介します。まず1件目ですが、19tの小型高速船に船長と機関士が乗り込んで56人の乗客を乗せて西表島の仲間港から波照間島へ向け航行中、船体が上下に動揺して負傷したものです。(資料11) 本船にはシートベルトが装備されていましたが、左舷側の前から3列目にシートベル

トを着用してない旅客の身体が浮いて、座席に落下した際に腰椎を骨折されました。本件では乗組員が他の旅客に注意が向いていて、負傷した高齢者である旅客が前方に着席していることに気付いていませんでした。また、船内放送でのシートベルトの着用の要請や船内乗船時の確認が行われていませんでした。この事

故は旅客を揺れの小さい後部座席に誘導しなかったことと、旅客がシートベルトを適切に着用できる措置を講じていなかったために発生したものです。さらに船舶所有会社が乗組員等に対して、荒天時安全運航マニュアルの遵守を徹底していなかったことも要因となっています。次も同じように19tの高速旅客船

これらの事故の調査結果を踏まえ、運輸安全委員会では旅客輸送の安全を確保するため、国土交通大臣と船舶所有会社に対して勧告を行いました。趣旨として小型高速船の運航に關し、荒天時安全運航マニュアルの遵守を徹底して、旅客を揺れの少ない後部座席に誘導すること。それと、シートベルトが装備されていれば、シートベルトを確実に装着してもらおうということです。いずれ国交省の方からご指導があると思いますので、乗組員に対して指導徹底していただければ小型高速船の船体動揺による被害が軽減されるものと考えられますので、よろしくお願いいたします。

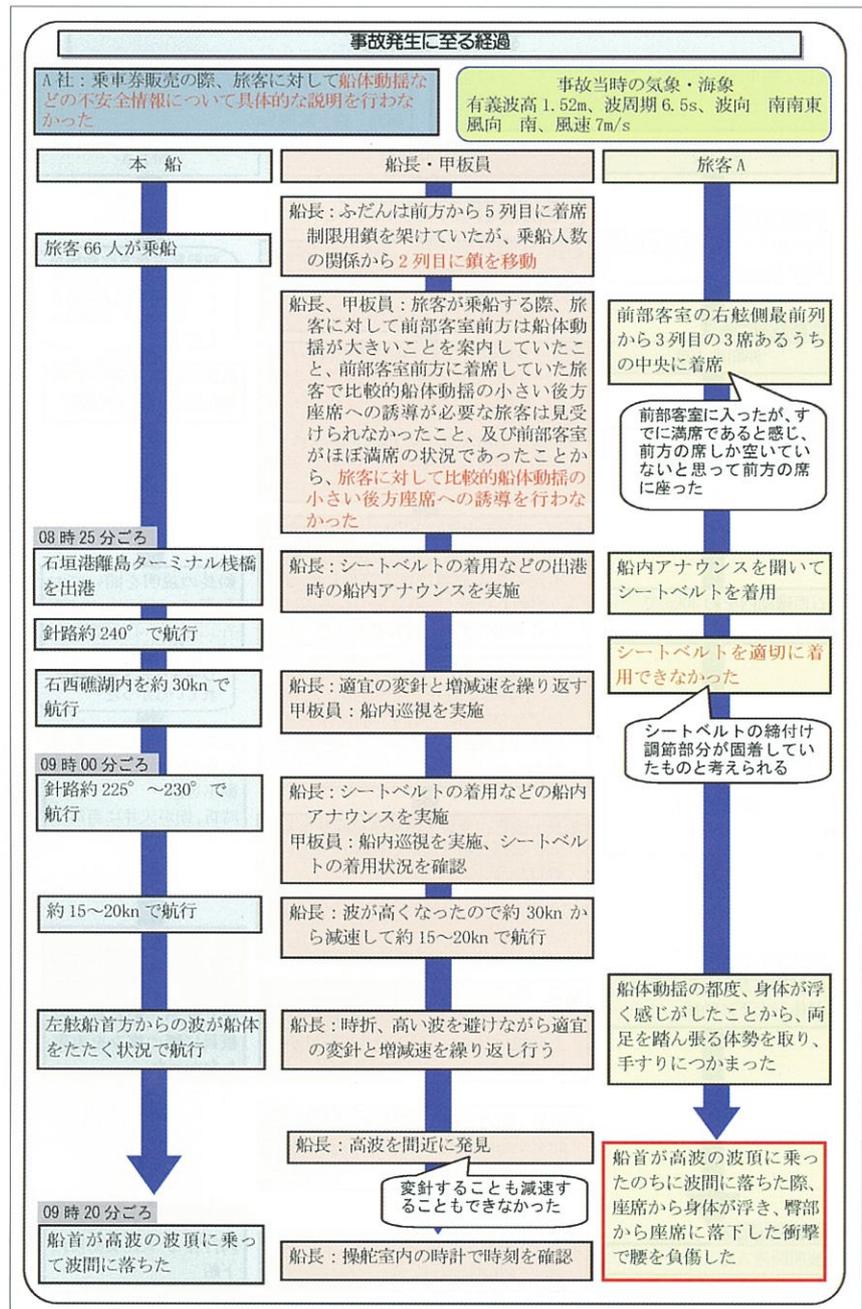
資料 12

で船長と機関士が乗り込み、乗客66人を乗せて石垣港から波照間島へ向けて航行中、船体が上下に動揺し旅客1人が負傷しています。(資料12) この事故でも右舷側の前から3列目に座っていた高齢者が後方座席に誘導されず、また、シートベルトを着用していたのですが、固定の仕方が適正でなく身体が浮いたということ

です。この事故も先ほどの事故と同様に旅客の後方への誘導や、旅客がシートベルトを適切に着用できる措置を講じていなかったとされています。船舶所有会社には、乗組員等に対して荒天時安全運航マニュアルの遵守を徹底することが求められています。

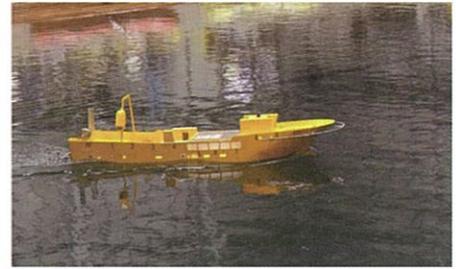
資料 13

沈没メカニズムに関する調査及び実験

- ①甲板上への波の打ち込みに関する
模型実験
- ②船内に浸水した場合の波の打ち込み及び水の滞留に関する模型実験
- ③操舵による横傾斜の立て直しに関する模型実験
- ④浸水による復原力の減少から沈没に至る経過時間の推定

を調査したわけですが、ちなみにその時の映像もハザードマップから見えて頂くことができます。当日は波高が2〜3mということですが、2〜3mの波では前をすくうような状況にはなりません。2倍位になると、波が作業甲板の天井の屋根を通るようなことで後ろのエンジンルームの入口に流れて行くのが確認されました。実験の結果から、おそらく

通常の倍ぐらいの波を一時的に受け、それが開放されていた機関室出入口からエンジンルームに入ったため復原性が低下し、通常の波でも打ち込みがおきるようになって、最終的には転覆沈没したのではないかと考えています。報告書では、所見として、時化てきたらエンジンルームの入口は閉めるよう注意しております。やはり皆様こういう事故事例をしつかり知ってもらい、同じような事故が発生しないように認識を新たにして頂きたいと思えます。
