改造工事後の本船写真 (1/3)

改造工事後の本船

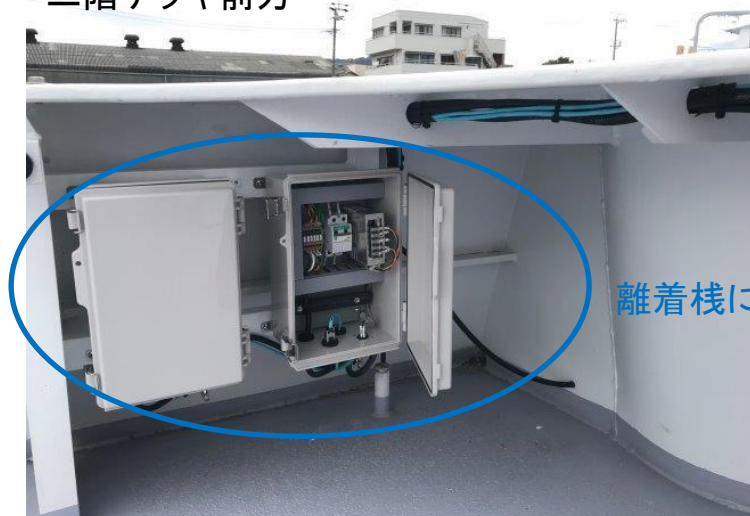
二階デッキ前方

離着棧に用いるセンサ用中継BOX

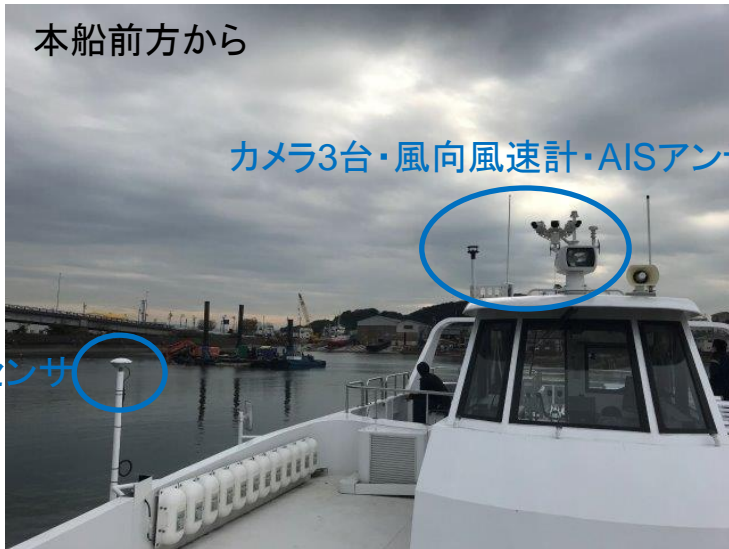
本船前方から

カメラ3台・風向風速計・AISアンテナ

GNSSセンサー

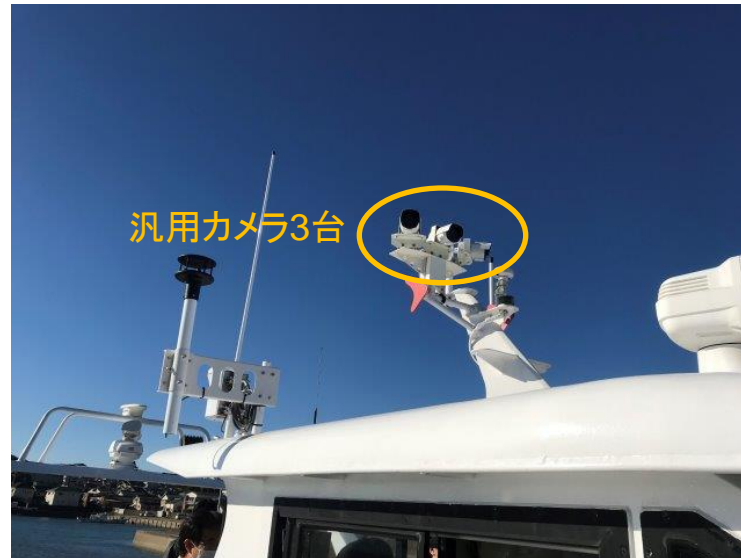
汎用カメラ3台

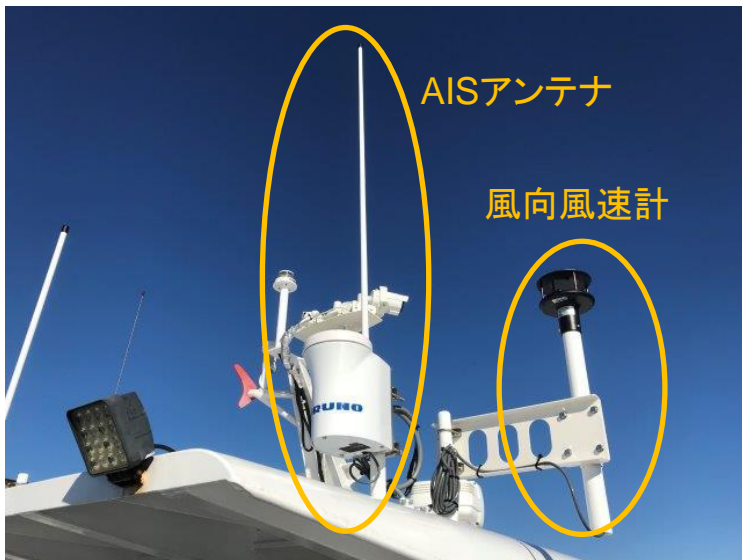
AISアンテナ

風向風速計
