貨物運搬船（自動車専用船、コンテナ船等）の貨物が
受ける振動・傾斜他記録データをリアルタイム取得
するシステムの技術開発

成果報告書

平成31年（2019年度）3月

一般社団法人 日本舶用工業会

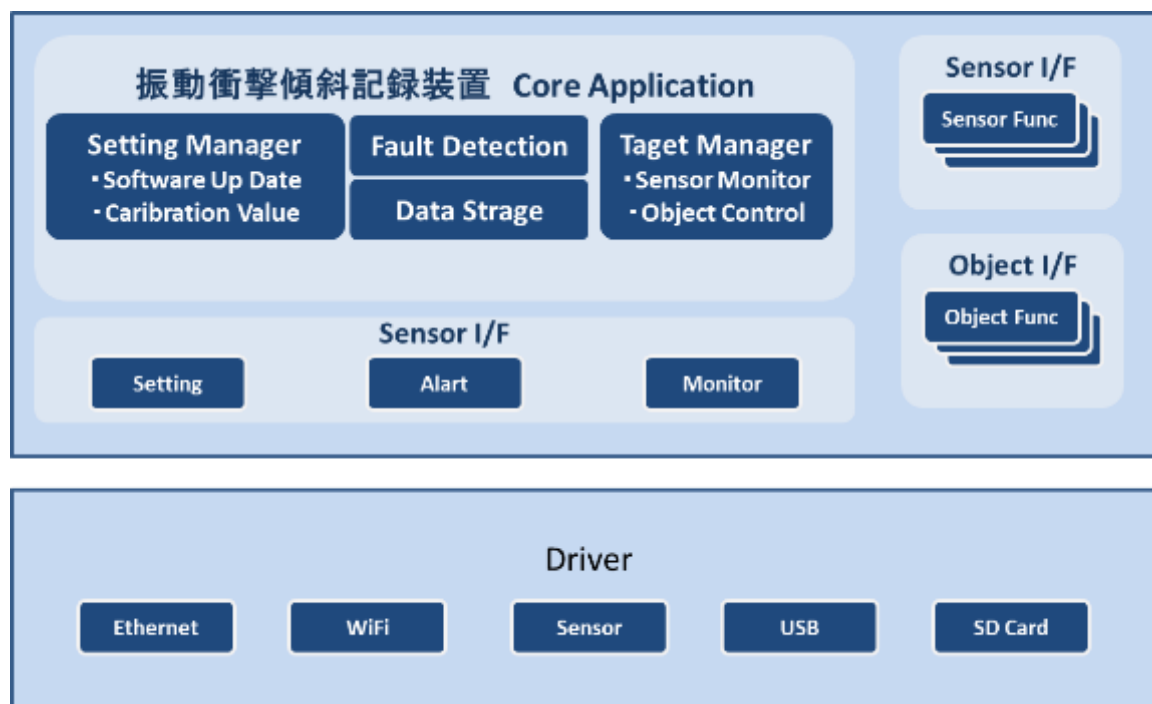
図 3-2 ソフトウェアブロック図

ソフトウェアブロック図を図 3-2 に示す。

データ蓄積制御のソフトウェアは、前述の図 3-2 に示された SD Card Driver を介して制御される。この機能実現のために OS (Operating System) の実装し、データ蓄積回路制御のソフトウェアの設計およびその実装と動作評価を実施し、仕様を達成可能な設計、実装が達成できたことを確認した。

データ送信部ゲートウェイ制御ソフトウェアは、前述の図 3-2 の示されたもので OS 内に通信ソフトウェアも含まれ実装しているが通信用デバイスドライバのソフトウェア (Ethernet、WiFi) の設計およびその実装と動作評価を実施し、仕様を達成可能な設計が達成できたことを確認した。

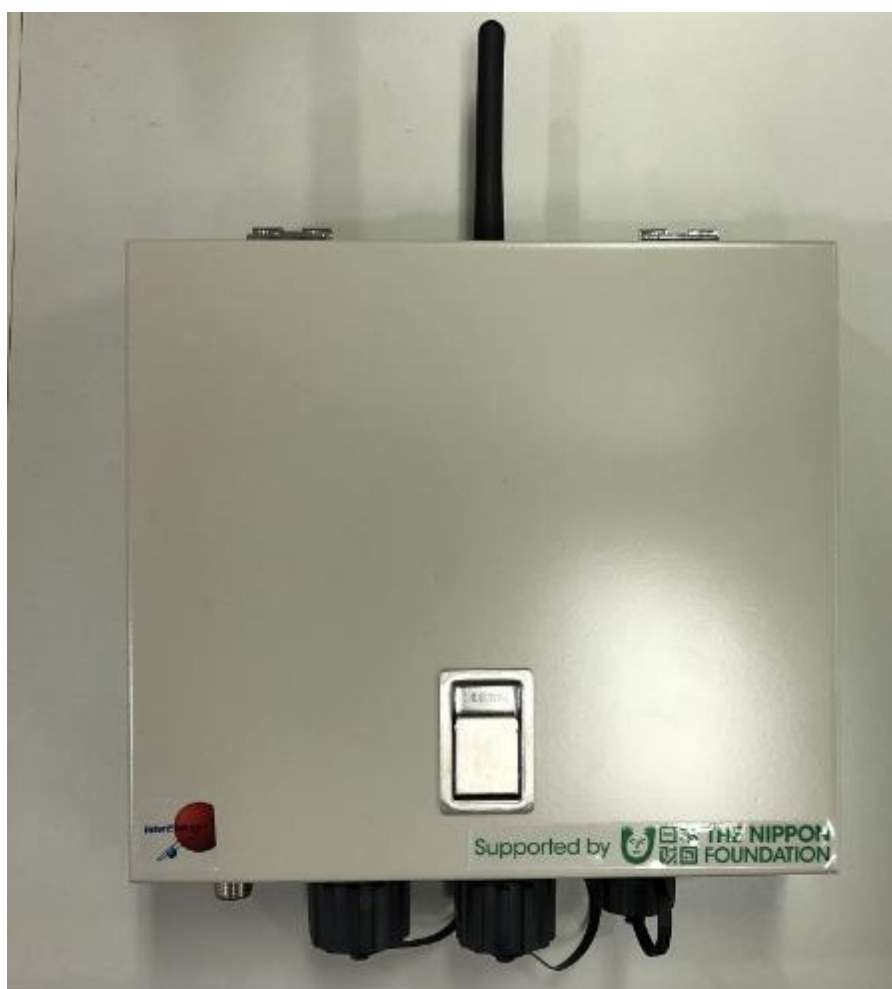
図 3-10 振動・傾斜記録装置 外観写真

仕様に基づき振動・傾斜記録装置を試作した。試作機の写真を図 3-10～図 3-12 に示す。仕様に基づき防水ケース仕様で試作し、測定データが保存される SD Card メモリを取り外しできるようにケースの上蓋は、開けられる構成とした。インターフェースのコネクタは、防水対応のため、すべて防水コネクタとした。

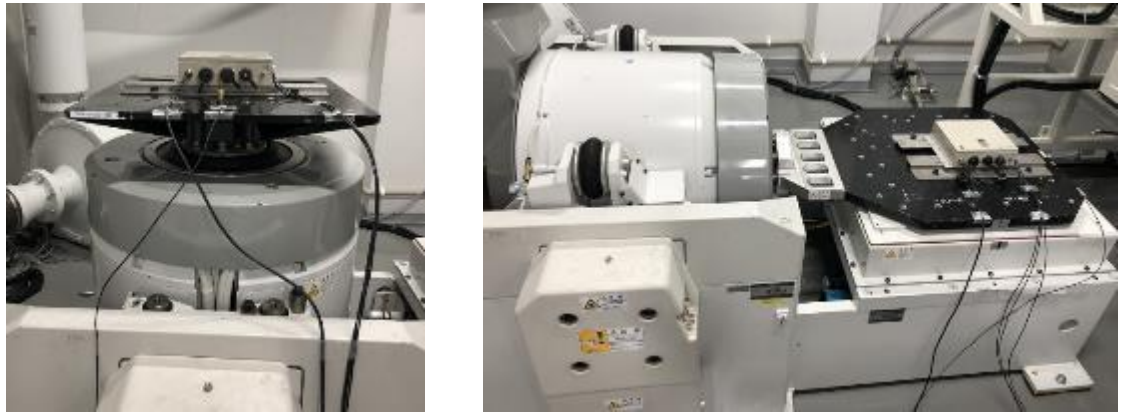
図 3-13 振動・傾斜記録装置 加速度測定評価写真

振動・傾斜記録装置試作機の加速度測定の評価は、単軸動電式振動試験装置で前後方向、左右方向、上下方向の衝撃を与えることによって行った。単軸動電式振動試験装置に振動・傾斜記録装置試作機を設置したときの写真を図 3-13 に示す。

(a) 上下方向加速度測定評価環境

(b) 左右方向、前後方向加速度測定評価環境

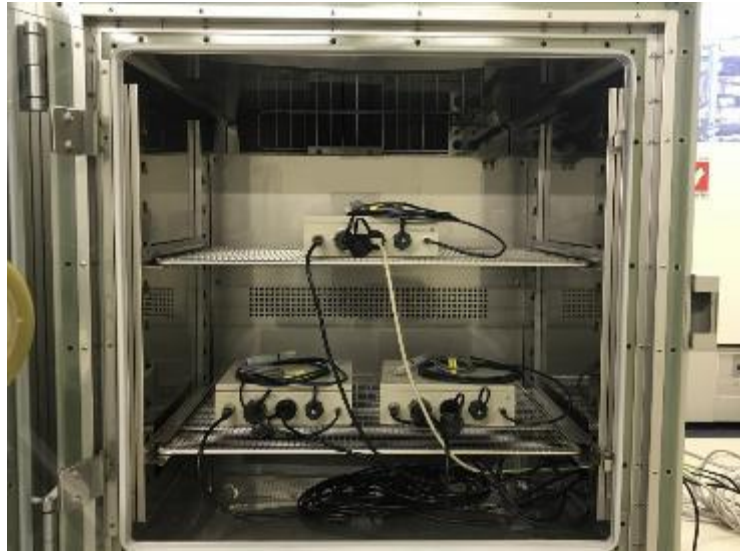
図 3-24 振動・傾斜記録装置 温度測定環境写真

温度、湿度測定は、振動・傾斜記録装置を恒温槽内に入れて、恒温槽内の温度湿度を可変して、その時の振動・傾斜記録装置で、測定した。振動・傾斜記録装置を恒温槽に入れたときの写真を図 3-24 振動・傾斜記録装置 温度測定環境写真に示す。

温度測定の評価は、4時間かけて、恒温槽内温度を -20°C から、 80°C を直線的に変更させ、その時の恒温槽のモニタ値を理論値として、振動・傾斜記録装置で測定された測定値との差を誤差とした。

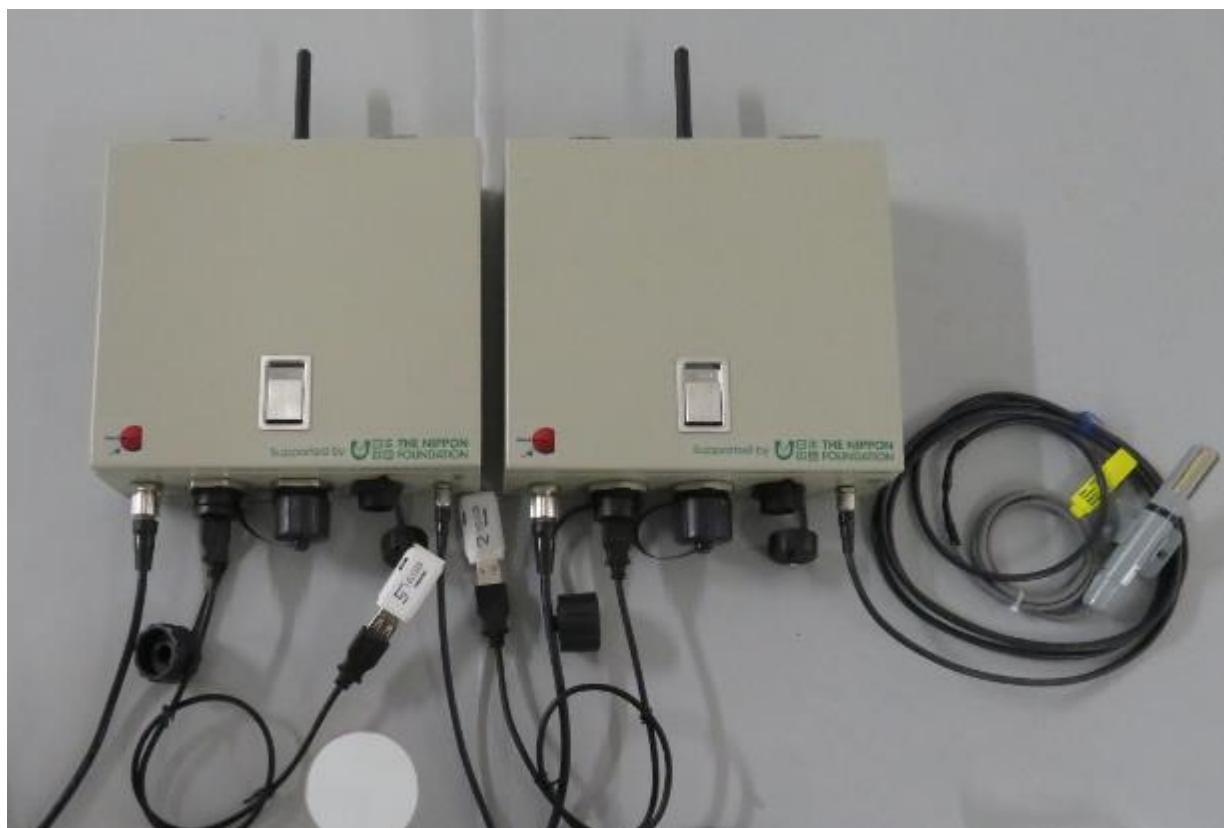
図 3-29 振動・傾斜記録装置 設置写真

振動・傾斜記録装置を設置するにあたり、前方には1号機と2号機、後方には3号機、
4号機というように、それぞれ2台の振動・傾斜記録装置を隣り合わせて設置した。この
ことにより、隣り合わせて設置した2台の振動・傾斜記録装置のデータを比較し、問題な
く、測定できているかを検証できる。振動・傾斜記録装置の電源は、実験船からの電源を
使用し、船舶内の電源で問題なく、測定できることを確認する。振動・傾斜記録装置を設

置した状態の写真を図 3-29 振動・傾斜記録装置 設置写真に示す。

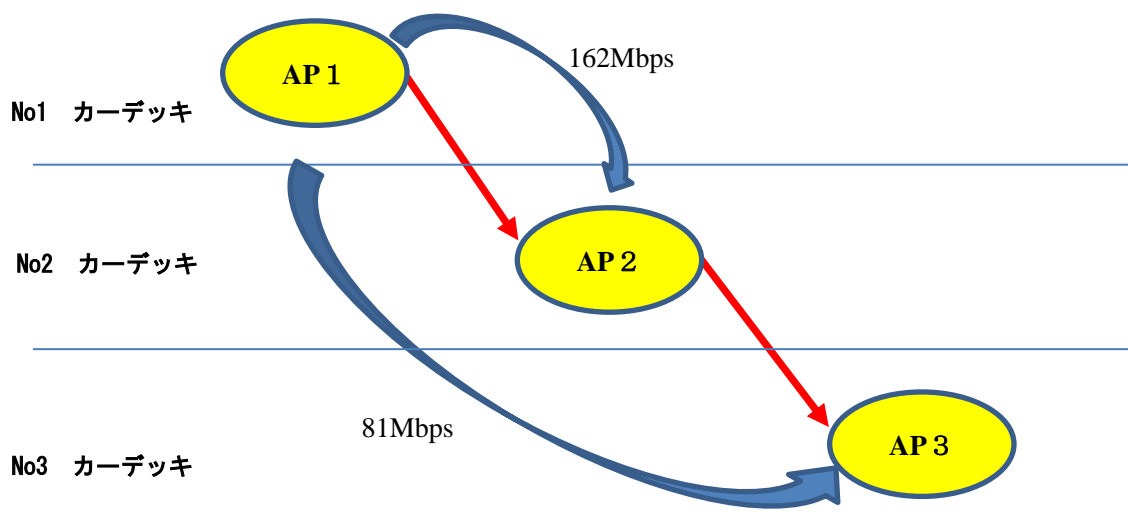
図 3-48 船舶内信号伝送速度測定（高低差有り）イメージ図

AP 1 → AP 2 の間で 162Mbps/（論理規格値 800Mbps） 距離 30m 高低差 2m
AP 1 → AP 3 の間で 81Mbps/（論理規格値 800Mbps） 距離 30mx2 高低差 2mx2

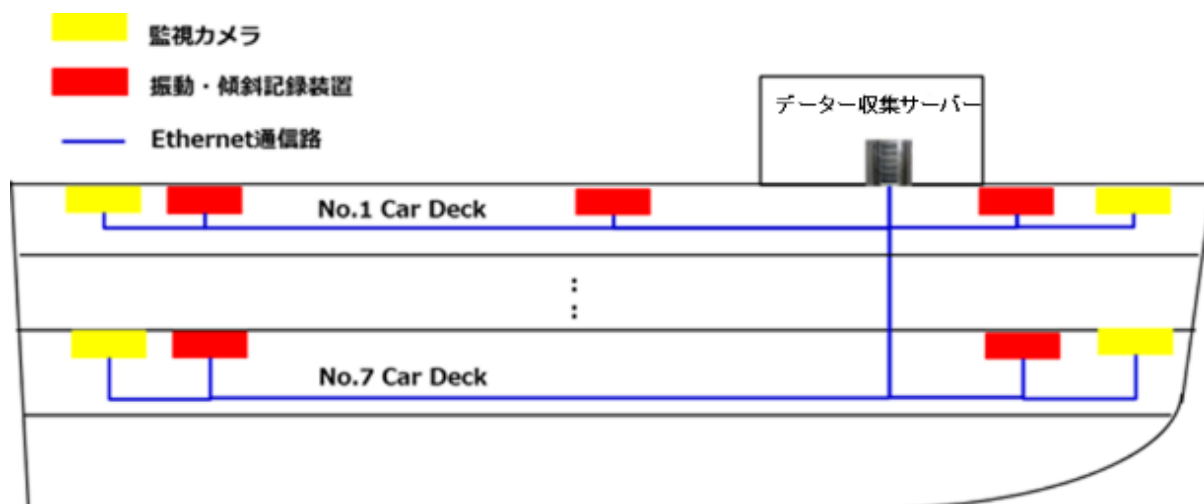
図 7-8 システム設置イメージ図

今回の実船実験でのシステムイメージを図 7-8 システム設置イメージ図に示す。

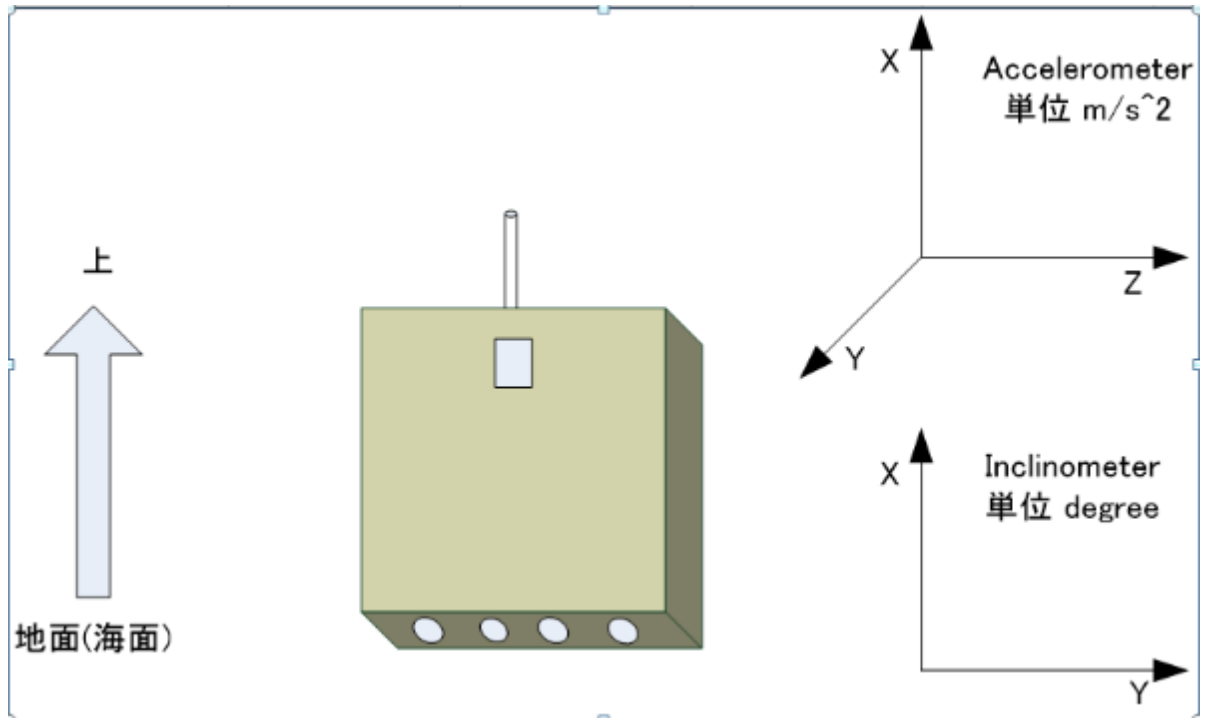
図 7-10 振動・傾斜記録装置センサ方向

この軸向きに従い、上方向は船上方向へ、装置正面を見て船首方向もしくは船尾方向のどちらかの方向への取り付けを実施した。

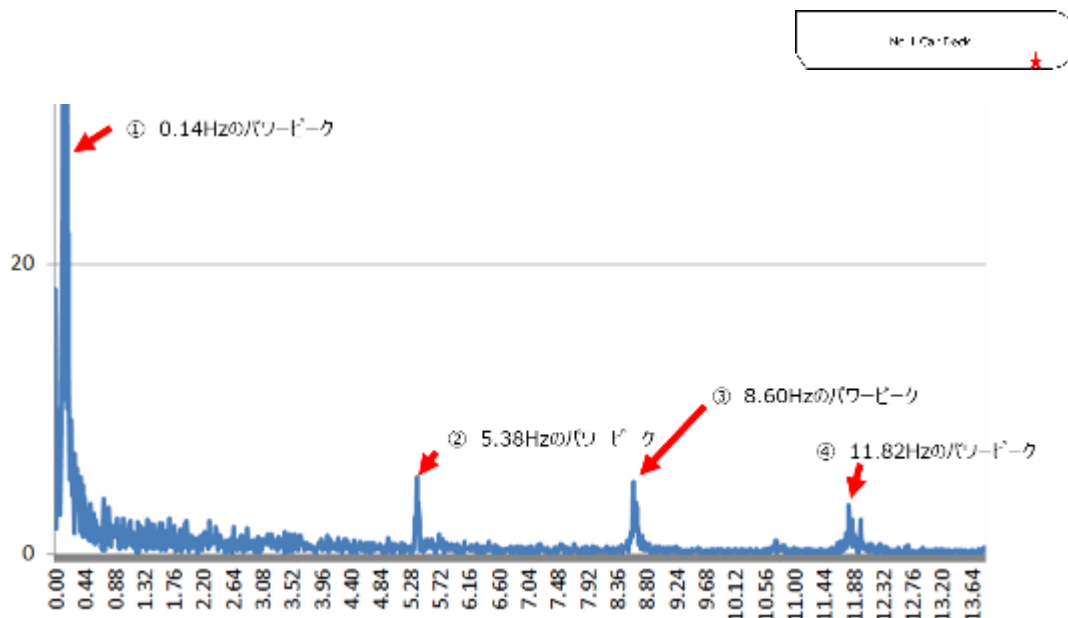
図 7-29 T04 No.1 Car Deck Fore Right 16:00:00-16:01:39 の Z スペクトラム

図 7-29 T04 No.1 Car Deck Fore Right 16:00:00-16:01:39 の Z スペクトラムに No.1 Car Deck の右舷、船首に配置した振動・傾斜記録装置検出データの船体に対して左右方向の振動スペクトル分布を示す。

- ① 0.14Hz 付近に非常に大きな振幅ピークがあり、これは海上の波（うねり）の影響によるものと推測する。約 14 秒に一回の周期で波の影響による振動が発生していると推測される。X 軸の船体に対しての上下振動と合わせて推測すると横波を受けていた可能性が高い。
- ② 5.38Hz 付近のピークは 322.8rpm でスクリューの 5 枚プロペラの振動を捉えたものの可能性がある。
- ③ 8.60Hz 付近のピークは 516rpm でこれも主機関の高調波振動の可能性はある。
- ④ 11.82Hz (709.2rpm) 付近にピークが存在するが分析上原因が究明できていない。

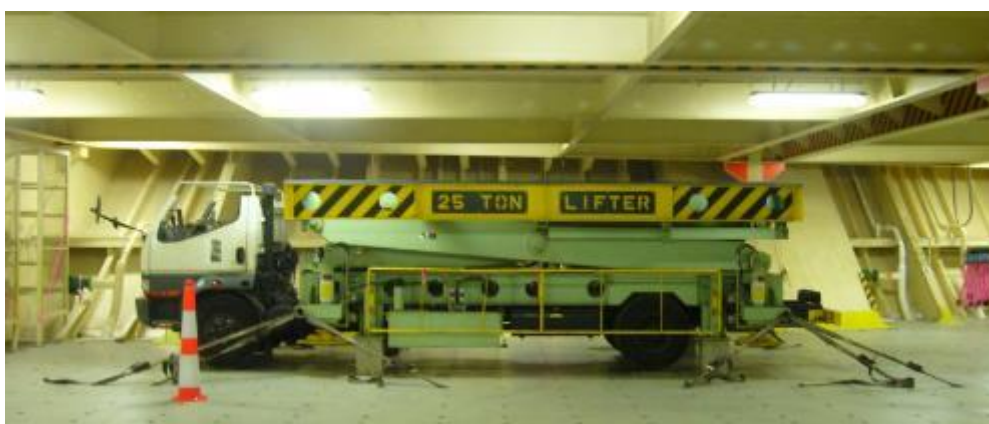
図 7-39 実貨物（リフトブルカー）

以下図 7-39 実貨物（リフトブルカー）、図 7-40 実貨物（リフトブルカー）への加速度ロガーと水平水準計取り付けに示す状態で実貨物（リフトブルカー）へ設置して、実貨物（リフトブルカー）の振動・傾斜データを取得できるようにした。

本来であれば通常輸送される自動車へ加速度ロガーを取り付け実際に輸送される自動車の状態を計測するべきであるが、荷主様の許可が得られなかったため、実貨物（リフトブルカー）での測定を実施した。また測定に当たって使用する測定器も本来船体に取り付けた振動・傾斜記録装置と同じ装置を取り付けて測定すべきところであるが、航海中に実貨物（リフトブルカー）はフロアー（Car Deck）のレイアウト変更に稼働するため、電池での駆動が必要で簡単に取り付け/取り外しが必要であったため、市販の簡易測定器を選定した。

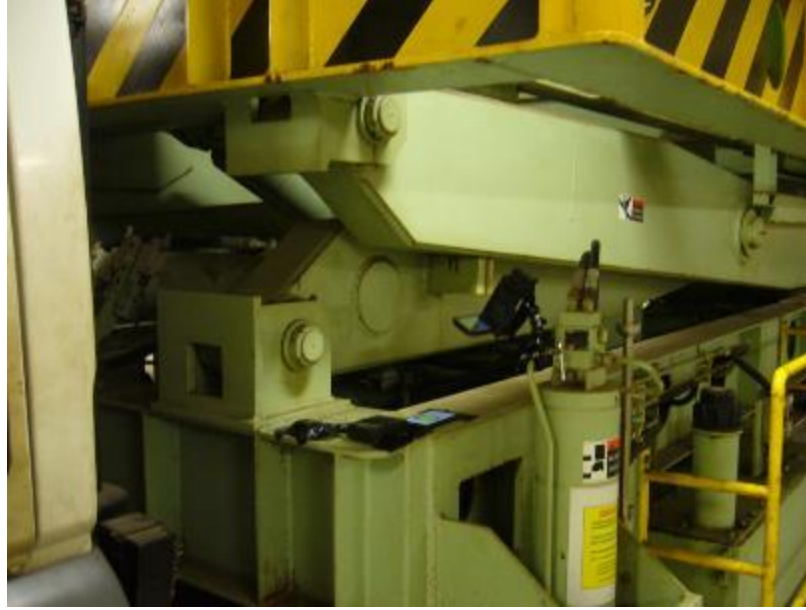
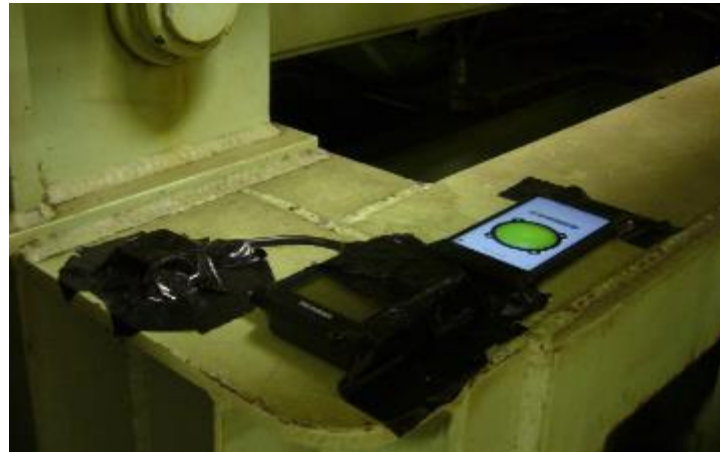
図 7-40 実貨物（リフトブルカー）への加速度ロガーと水平水準計取り付け

船舶での実測データを基に算出した実貨物での振動・傾斜シミュレーション値が実振動・傾斜と近似するかを調査するため、加速度ロガーを実貨物（リフトブルカー）に取り付けて加速度を測定した。

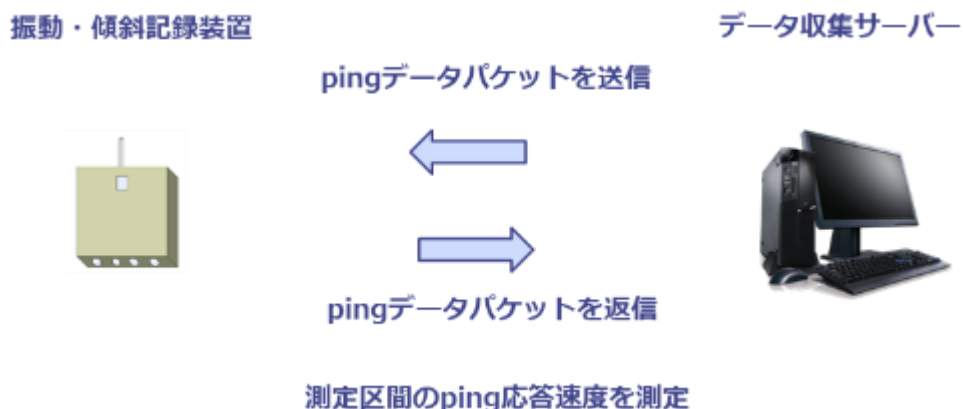
図 7-79 ping 測定概念

自動車専用船内に設置したネットワークシステムの遅延時間（データ送受信に掛かる時間）をデータ収集サーバーから各機器の設置ポイントまでの計測区間で測定した。測定方法を以下に記載する。

ping はネットワークの疎通測定で広く用いられているツールである。あらゆるネットワークに対して標準化された疎通応答速度測定が可能でネットワーク通信の安定性を確認することが確認することが可能である。

機器を設置した全てのポイント（No. 8 T07 については機器故障のため測定不能）に於いてネットワークの遅延時間は 1ms 以下で非常に良好な結果を得られた。

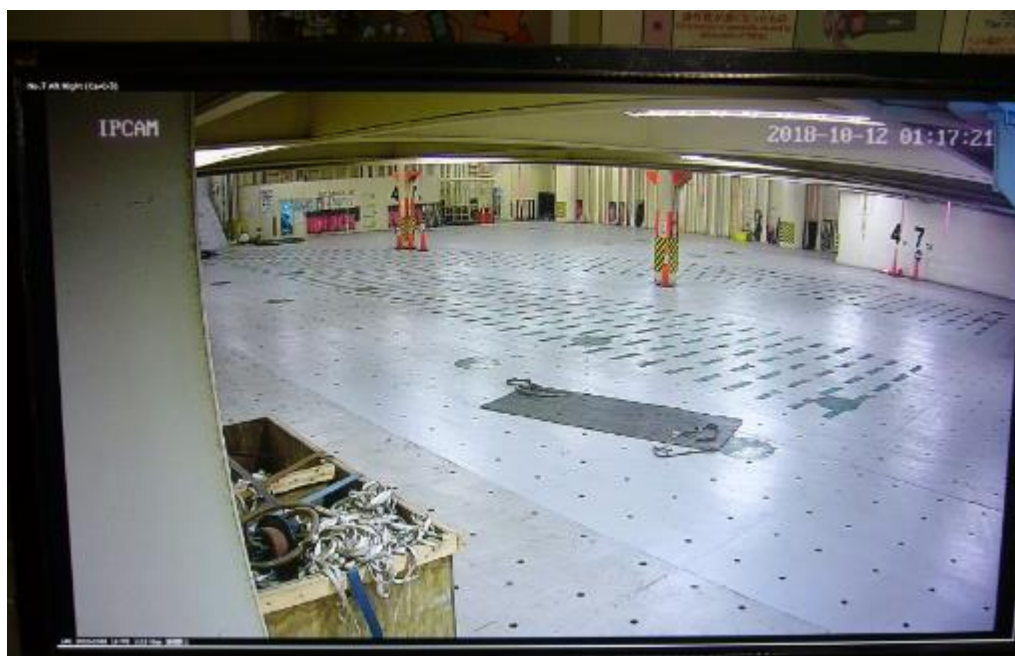
図 7-80 No. 7 Car Deck Aft Right カメラ画像

以下図 7-80 No. 7 Car Deck Aft Right カメラ画像に No. 7 Car Deck の船尾側に設置（サーバーから一番遠い位置）したカメラの画像を以下に示す。

主観的な評価であるが非常にクリアでスムーズな動画を取得できており自動車専用船の乗組員からも好評を得た。

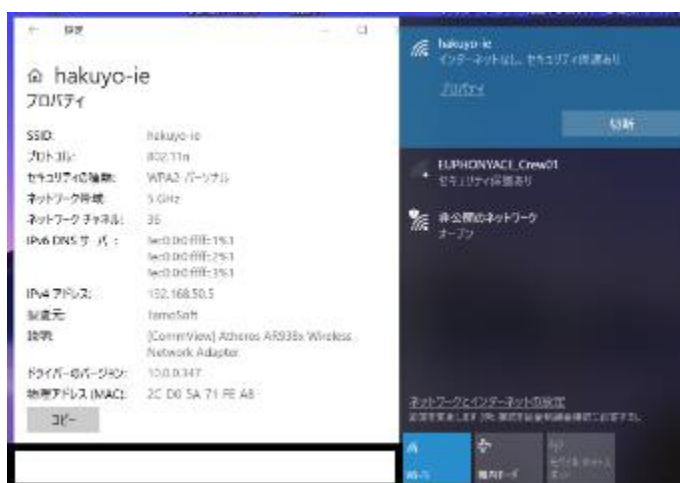
図 7-82 パソコンでの接続確認画面

接続の検証に際しては図 7-82 パソコンでの接続確認画面の通りパソコンとの無線 LAN アクセス接続が確立されることを確認している。

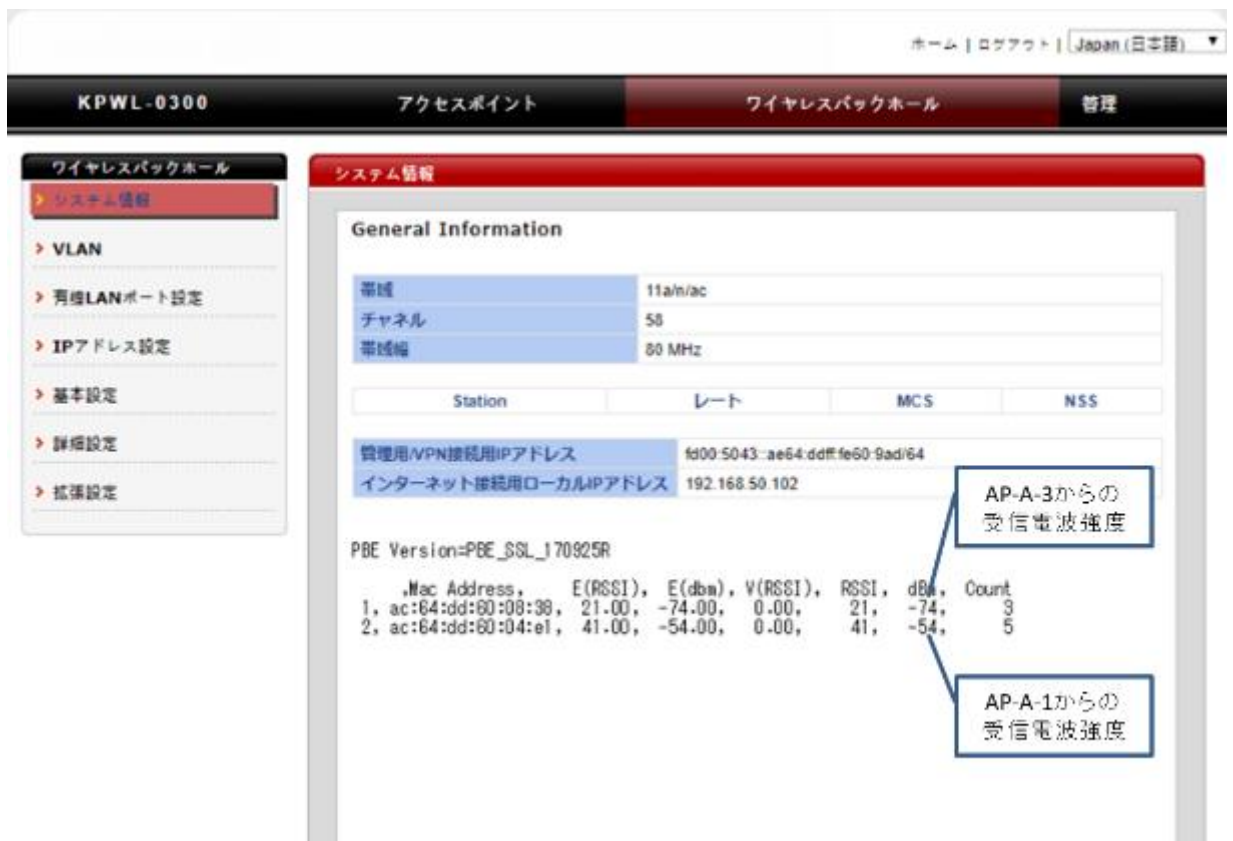
図 7-83 AP-A-2 で見た AP-A-1 及び AP-A-3 からの受信電波強度

No.1 Car Deck の AP-A-1 ⇔ AP-A-2 ⇔ AP-A-3 に於いて以下図 7-83 AP-A-2 で見た AP-A-1 及び AP-A-3 からの受信電波強度に示す通り十分通信可能（一般的には -80dBm 以上の信号強度が得られていれば通信可能と判断される）な信号強度が得られており船首から船尾への通信を無線化することも検討を進められることが確認できた。
