微弱電流を用いた船用プロペラ生物付着防止装置の技術開発
成果報告書

2022年11月

一般社団法人 日本船用工業会

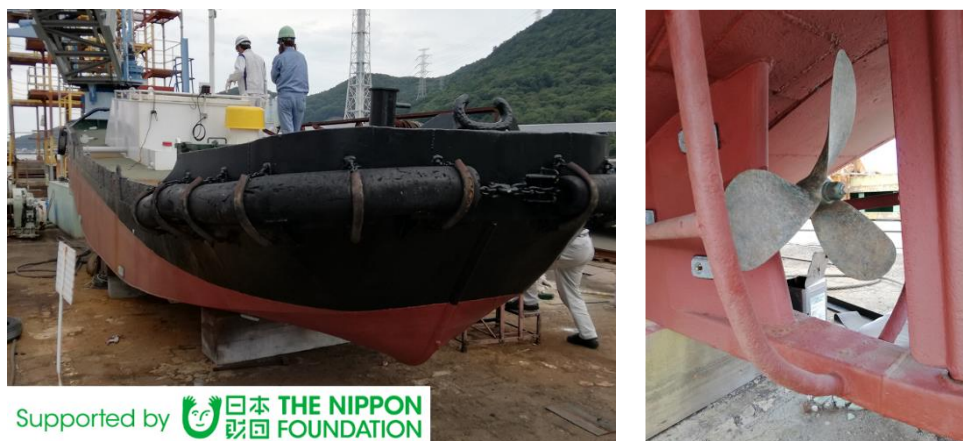
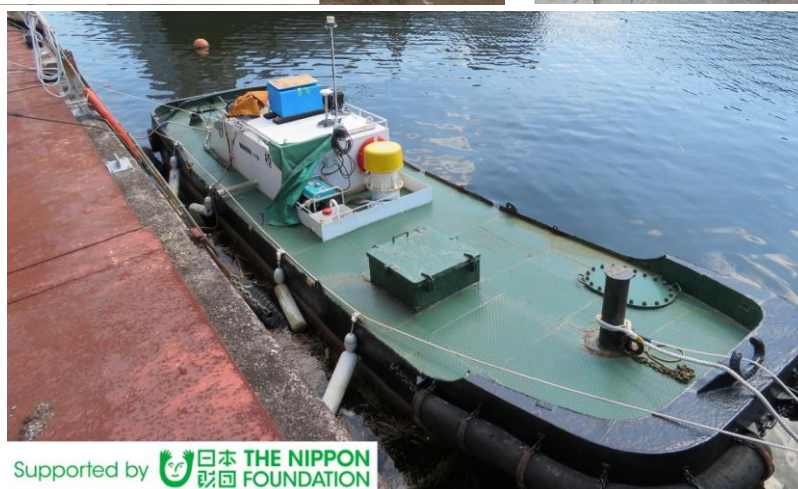
図1 供試船舶「樁」
(上段：陸上、下段：係留中)

2020 年度小型船舶通電なし試験には、図 1 に示す JMU アムテック所有の小型船舶「椿」(「けやき」から改名)を用いた。供試船舶の主要目は以下の通りである。

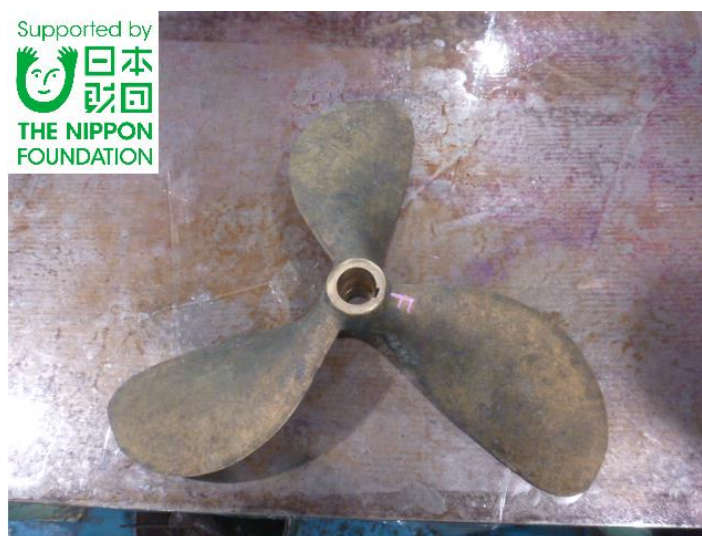
図2 表面研磨後のプロペラ外観

船体整備の一環として、表面が活性化しない程度に供試船舶のプロペラ研磨を実施した。図2に研磨後のプロペラの外観を示す。

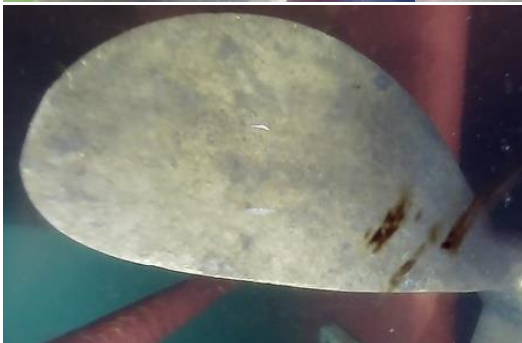
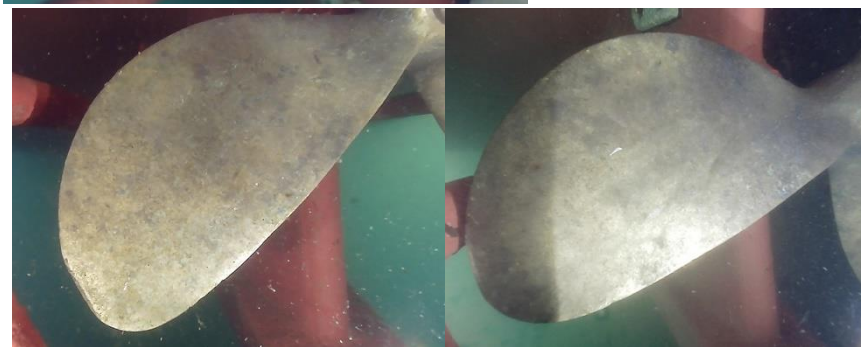
図 1 1 - 1 プロペラ表面の様子 (2020/11-2021/3)

また、図11-1、11-2、11-3に撮影したプロペラ表面の様子を示す。航行試験開始から3ヶ月程度経過した2021年2月まではプロペラ表面に汚損は確認できない。2021年3月の観察で初めて表面に藻類の付着が確認できた。ただし、この付着していた藻類は航行試験後にはほぼすべて脱落しており、燃費への影響はないと考えられる。航行試験後に明確な生物付着が確認できたのは、2021年5月の計測からであり、プロペラ表面の根元側周縁にフジツボの付着が見られた。5月以降（海水温では20℃以上となる期間）海生生物の付着は急速に進み、11月時点ではフジツボに加えてゴカイ類がプロペラおよび船体全面を覆う状況となっている。

航行試験の前後に水中ドローンを用いてプロペラの生物付着状況を確認した。2020年11月から2021年2月まではプロペラへの海生生物付着は確認できなかった。2021年3月に藻類の付着が確認できたが、航行試験後には剥離しており、燃費への影響はなかったと判断した。2021年5月からプロペラへのフジツボの付着が確認でき、以降2021年10月まで加速度的に生物の付着が見られた。航行試験結果で燃費の劣化が見られたのは2021年5月の計測からであり、これはフジツボの付着が確認できた時期と一致している。

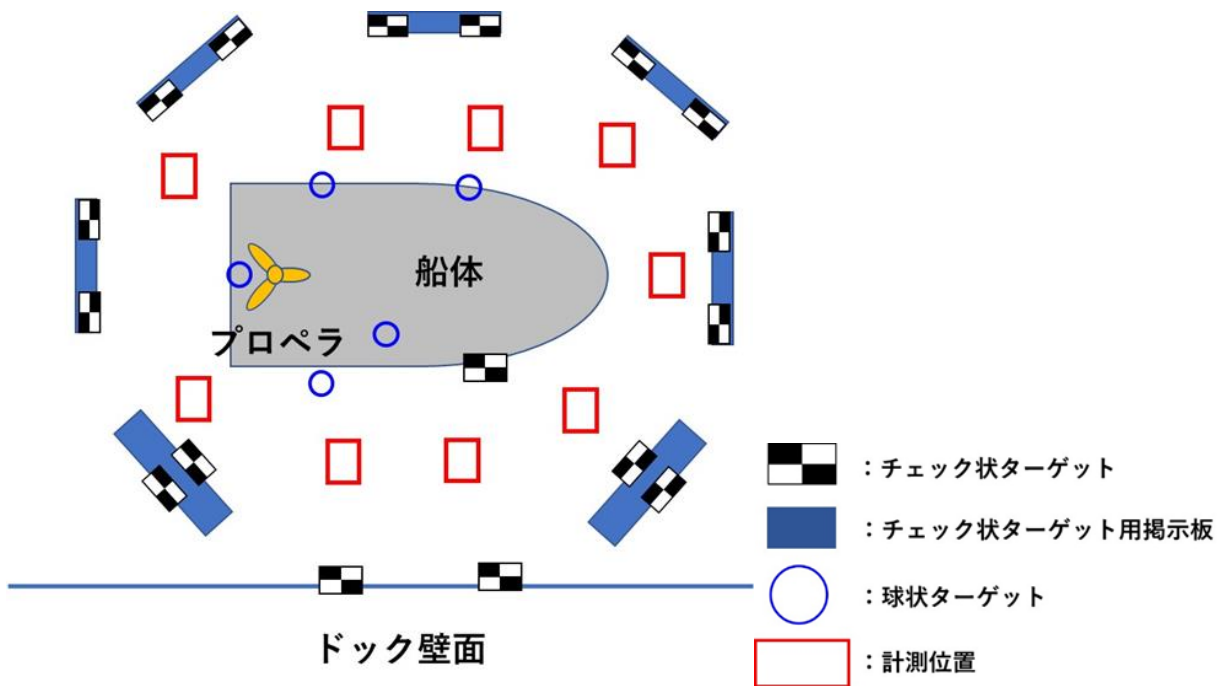
図 1 9 船体形状計測におけるターゲット設置箇所および測定位置の模式図

船体の形状計測においては、チェック状ターゲット（A4 サイズ）を全 16 箇所、球状ターゲットを 5 箇所設置し、測定位置は供試船舶の周囲 9 箇所とした。図 1 8 にチェック状ターゲットおよび球状ターゲットの模式図を示す。ターゲットは、各測定位置で取得したスキャンデータのつなぎ合わせに使用するものである。図 1 9 にターゲット設置箇所および測定位置の模式図を、図 2 0 にターゲット設置後の外観を示す。

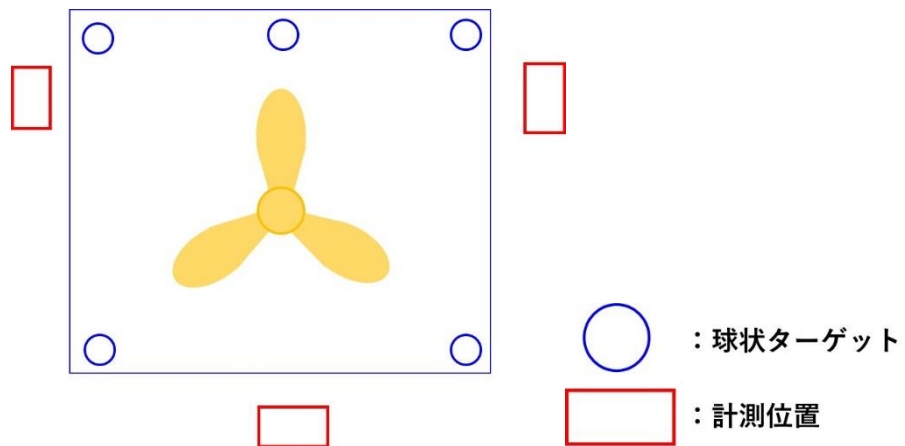
図 2 1 プロペラ単体の形状計測におけるターゲット設置箇所および測定位置の模式図

プロペラ単体の形状計測においては、図 2 1 に示す位置関係でターゲット設置ならびに形状計測を実施した。プロペラ形状計測時の外観を図 2 2 に示す。

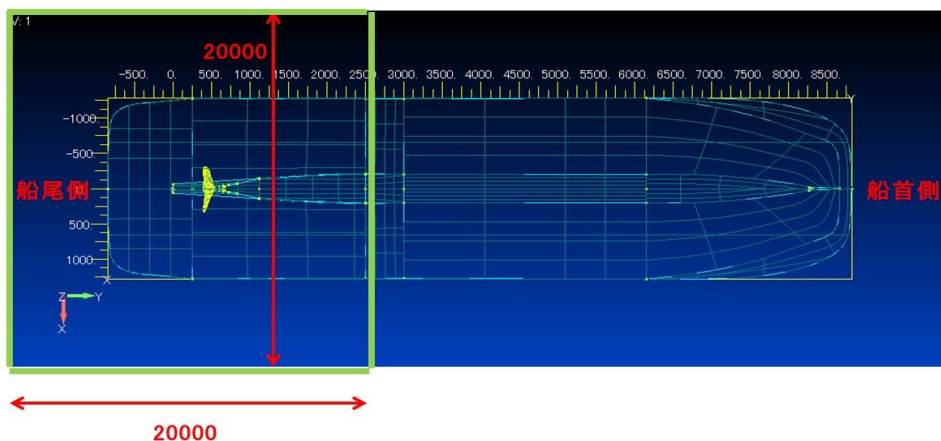
図30 通電シミュレーション解析範囲 (船体)

解析領域は図 2 9 に示すとおり X : 20,000mm、Y : 20,000mm、Z : 10,000mm のサイズとした。船体は通電対象部であるプロペラを含む船尾周りのみとし、図 3 0 に示すとおり船体領域を解析対象とした。

船体のモデルをX座標: 2500の位置で
切断する。

船体のモデルをここで切断する。

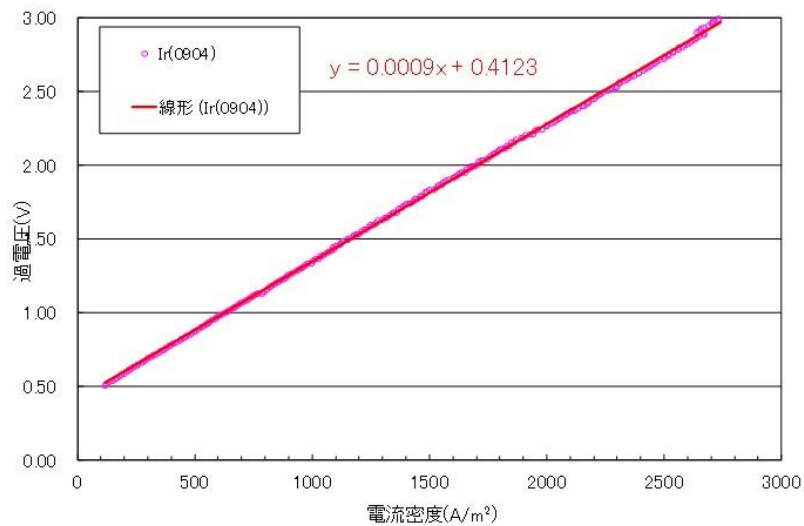
図3-2 陽極分極曲線

通電シミュレーションに用いた陰極分極曲線を図3-1、陽極分極曲線を図3-2に示す。生物付着防止に必要な反応は、遷移域（図3-1の②）よりも高い電流密度にて起こることから、②と③それぞれの傾きを平均化した傾き（図3-1の点線）を陰極分極のインプットデータとした。

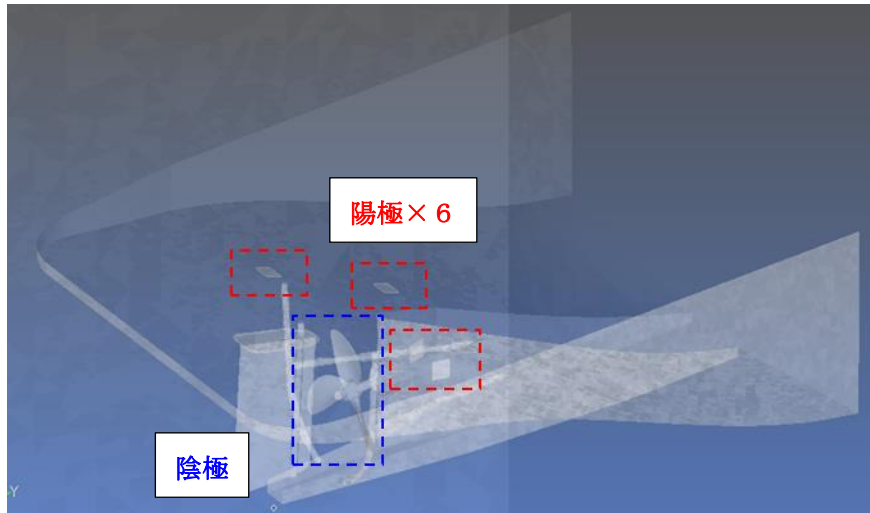
図 3 4 陽極を 6 箇所配置した有限要素解析モデル

陽極の配置箇所として、プロペラ面全体に対して均一に通電できること、取り外しが容易かつ可能な部位であること、走行中に船体抵抗や走行の妨げにならないことが前提となる。この点を考慮し、プロペラの前方船首側に 4 箇所、プロペラ後方上部に 2 箇所陽極を配置する案について検討した。検討案に基づき、作成した有限要素解析モデルを図 3 4 に示す。陽極の寸法は、縦×横×厚み=100mm×100mm×5mm とし、陽極の位置を図 3 5 に示す。

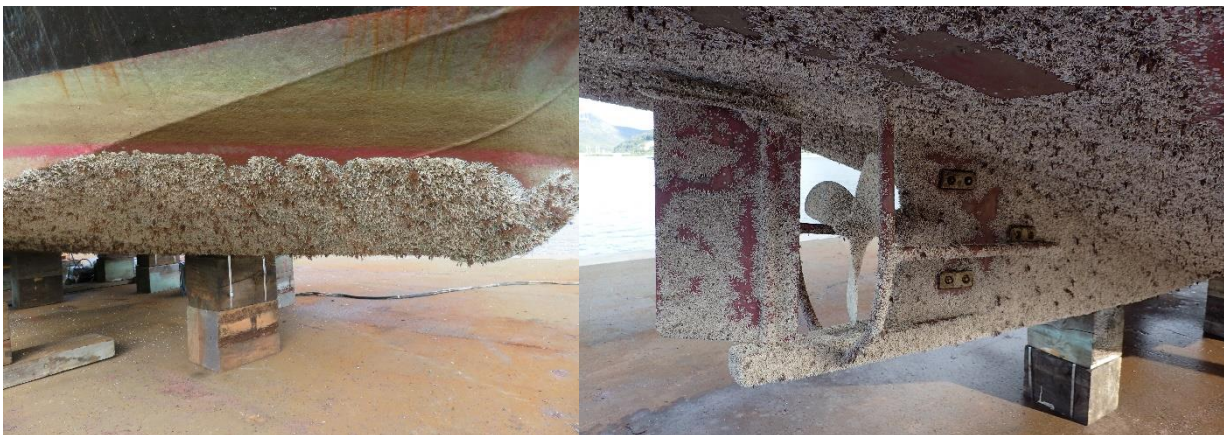
図45 小型船舶通電なし試験後の船体およびプロペラの様子（左：船首部、右：船尾部）

2020年度の小型船舶通電なし試験では、2020年4月から10月ごろにかけて船体およびプロペラに多数の生物が付着したが、小型船舶通電あり試験を行うにあたり、プロペラに付着した生物を除去・研磨した。一方、船体は清掃や再塗装は行わず、生物が付着したままの状態を開始した。これは、生物付着による燃料消費量増加のうちプロペラ寄与分を分離するためである。図45に小型船舶通電なし試験後の船体の様子を示す。船尾部に生物の付着が見られない箇所があるが、これはプロペラへの通電のための電極を取り付ける準備として、最小限の範囲の生物を除去したためである。

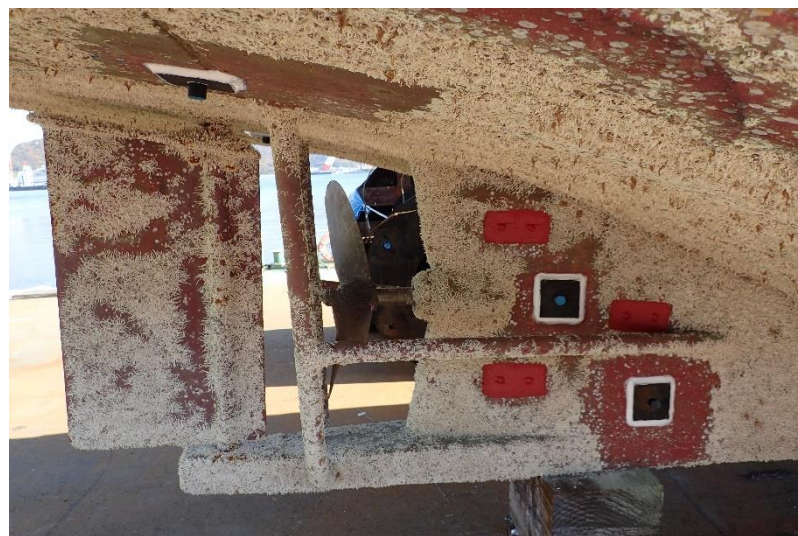
図46 通電用電極の配置

通電用電極を取り付けた船体の様子を図46に示す。写真では右舷側のみを示しているが、左舷側も同位置に電極が取り付けられている。なお、通電なし試験ではプロペラ前方片舷3箇所には防食のため流電陽極を取り付けていたが、通電あり試験では通電により船体防食が実現されることから、通電用電極設置に合わせて撤去した。

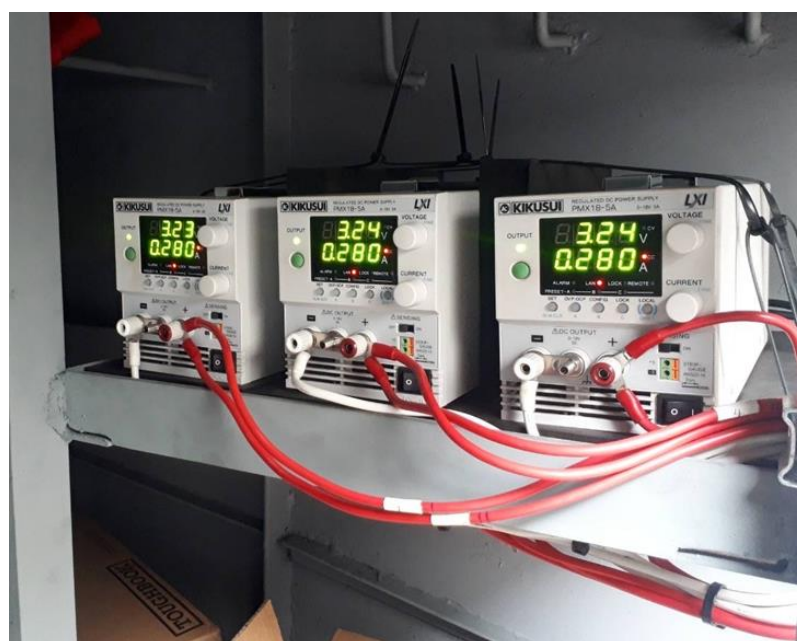
図 4 9 通電用直流安定化電源設置の様子

加えて、通電のため、船倉（図39）内に棚を新設し、菊水電子工業製コンパクト直流安定化電源 PMX-18-5A 3台を設置した。電源設置の様子を図49に示す。一台の電源には左右舷対称位置の電極2枚が接続されており、各電極につながる電線の長さを一致させることで、左右舷の電流値に差が出ないようにした。

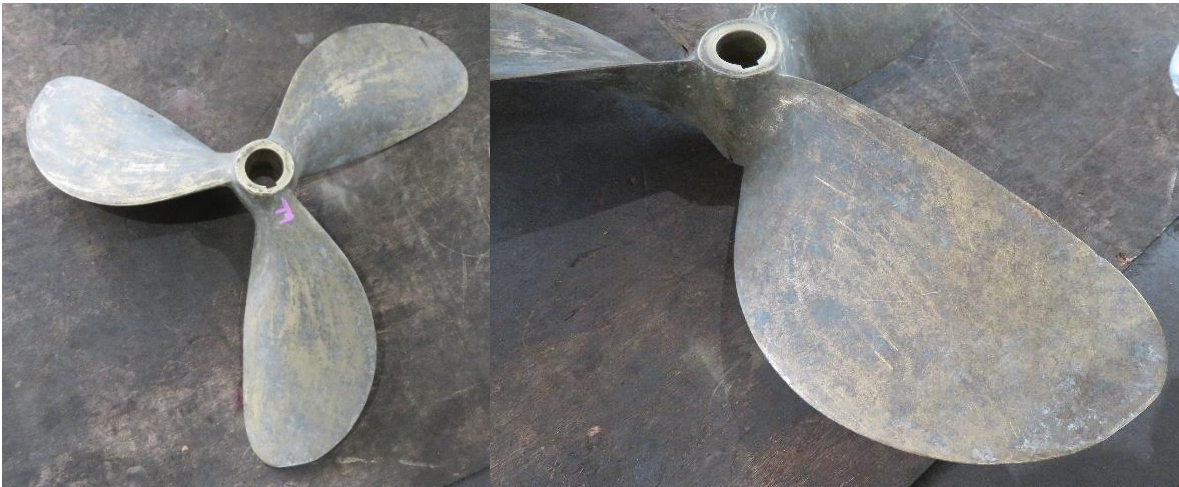
図50 研磨後のプロペラの様子（左：船首側、右：船尾側）

のプロペラ研磨を実施した。図50に研磨後のプロペラの外観を示す。

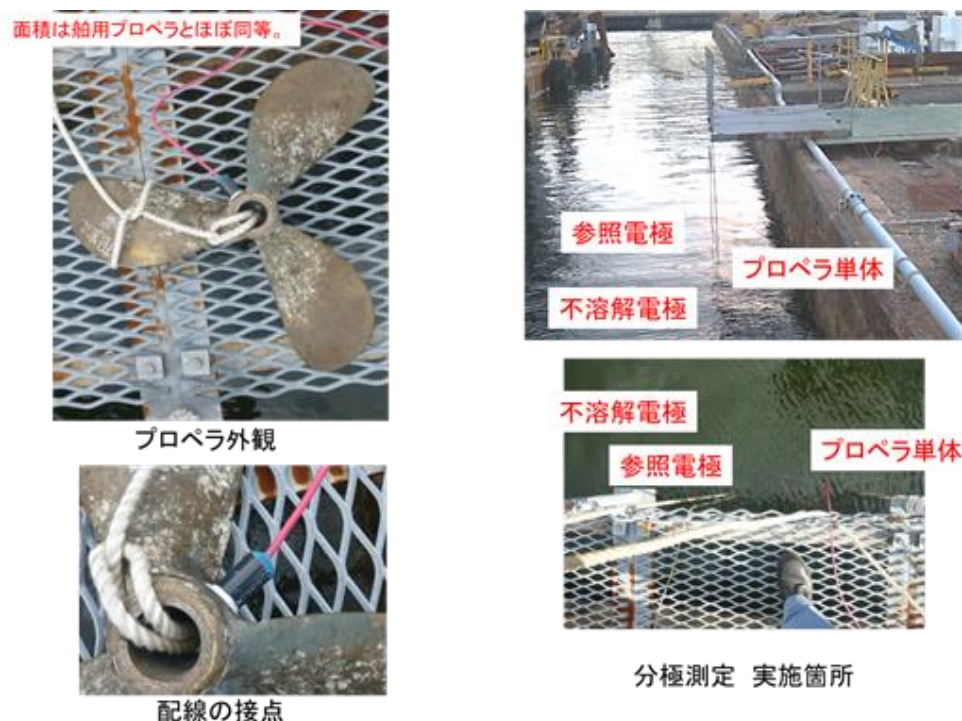
図 5 7 プロペラ単体の通電試験の様子

防汚に必要な電位まで下がらない原因を究明するため、小型船舶の停泊場所の近傍で、ほぼ同じ面積の別プロペラを用いて、プロペラ単体への通電を行った。図 5 7 にプロペラ単体の通電試験の様子を示す。加えて、図 5 8 にプロペラ単体で分極測定を行った際の結果を示す。図 5 8 からプロペラ単体では想定していた設定電流密度 $0.25\text{A}/\text{m}^2$ で電位が -1.05V まで下がっており、設定電流密度 $0.25\text{A}/\text{m}^2$ 以上では十分に生物付着防止が可能な遷移域に達していることを改めて確認した。
