平成 2 5 年度  
高感度軸受け摩耗センサーの技術開発  
成果報告書

平成 2 6 年 3 月

一般社団法人 日本船用工業会

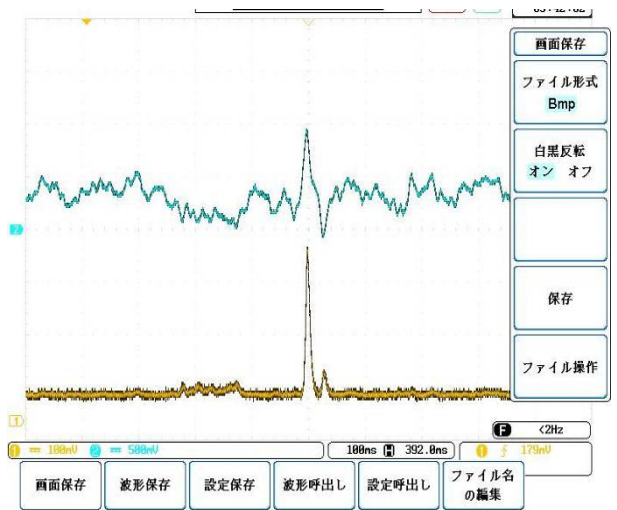
図 4.1.1.10 マルチプレイヤー波形

ノイズと識別できない微弱な信号を際立たせ、その信号をトリガーとしてセンサー信号波形をメモリーする回路である。図 4.1.1.10 に示す水色の波形がセンサー波形で黄色の波形がマルチプライヤ波形である。乗算回路 (4 乗) で製作した。

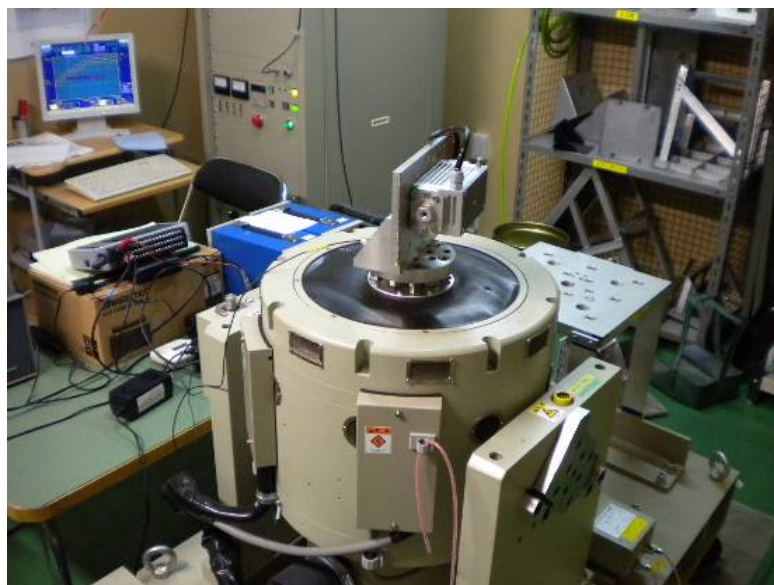
図 4.2.1 振動試験全景

【試験方法】 機関直接取付け条件で実施

5～25Hz  $\pm 1.6\text{mm}$  25～100Hz 4.0G 掃引：1 オクターブ/min

耐久振動 各軸 30Hz 90 分

センサー本体と加振台に振動ピックアップを取り付け、センサー本体の振動増幅率を測定した。

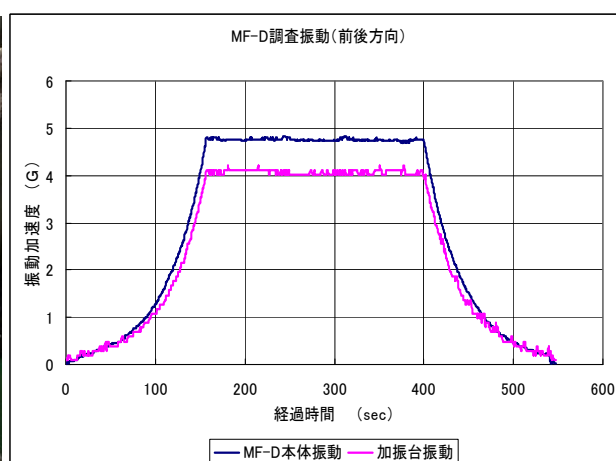
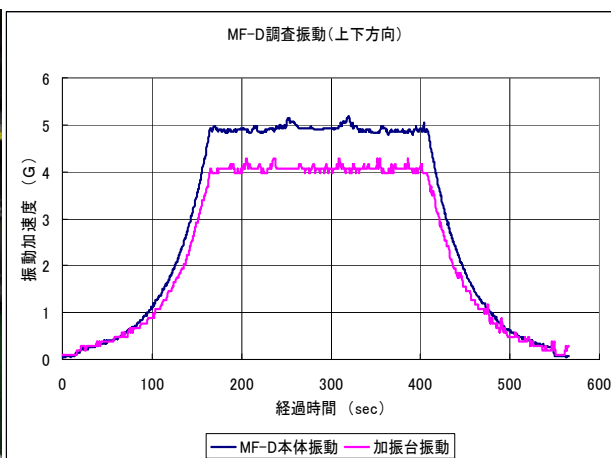
- 1) 調査振動 前後、左右、上下 3 軸とも共振は認められず正常であった。
- 2) 耐久振動後の動作試験 正常

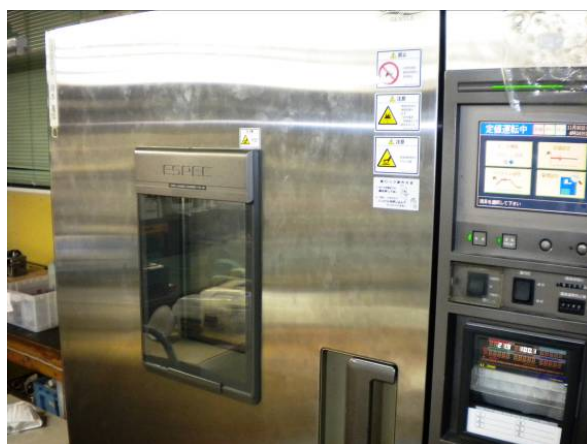
図 4.2.8 高温試験装置全景

【試験方法】 70℃の高温槽内にセンサーを2時間放置し動作試験を行った。

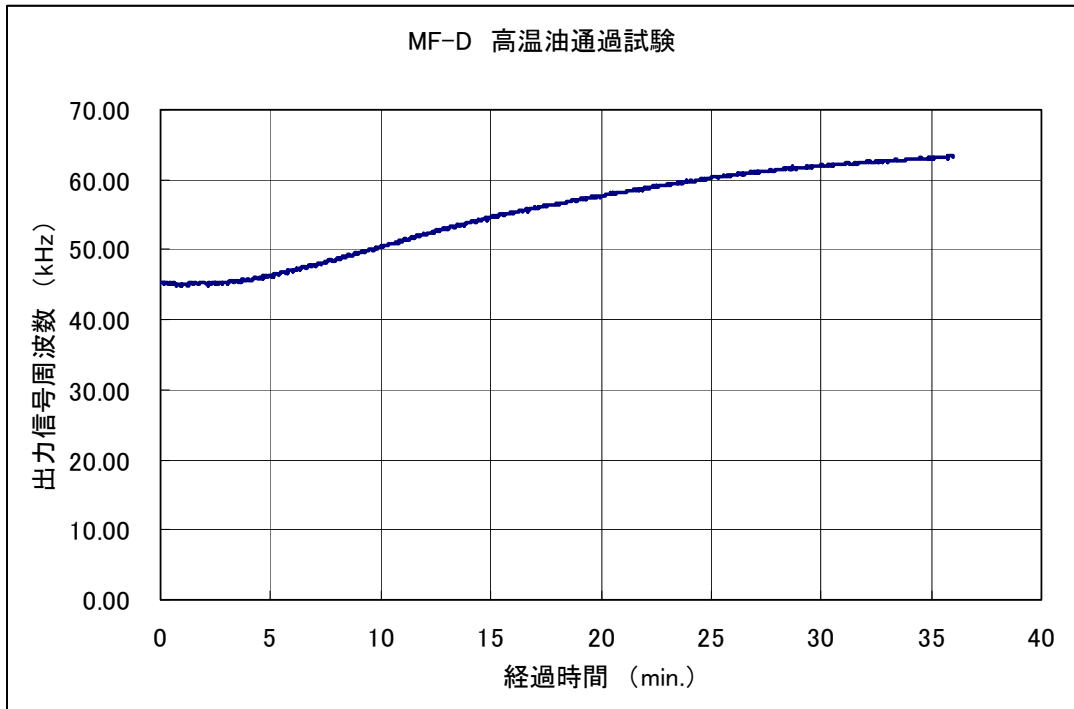
図 4.2.11 ミキシング回路出力周波数変化

【試験方法】 100℃（油温の低下を考慮し油を 110℃に加熱）の油をセンサーに注油しミキシング回路の周波数を測定すると共に動作確認を行った。周波数変化は試験中の F/V コンバータの出力変化記録から逆算した。

【試験結果】 周波数の変化は、図に示すように 45kHz から 63kHz に変化したが、計測レンジの 100kHz を越えず計測可能状態であった。  
また、変化後の状態で  $\phi 0.5\text{mm}$  の銅粉を通して正常に動作することを確認した。

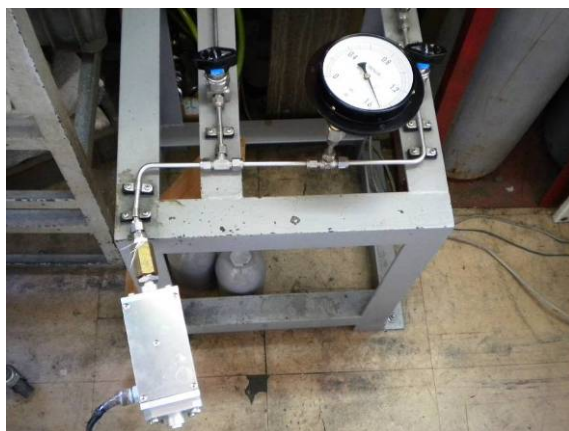
図 4.2.13 耐圧試験全景

【試験方法】 センサーに 1.5MPa の空気圧を 15 分間加え、破管及び漏れを確かめた。

【試験結果】 破管は生じず図 4.2.14、15 に示すように空気漏れも生じなかった。

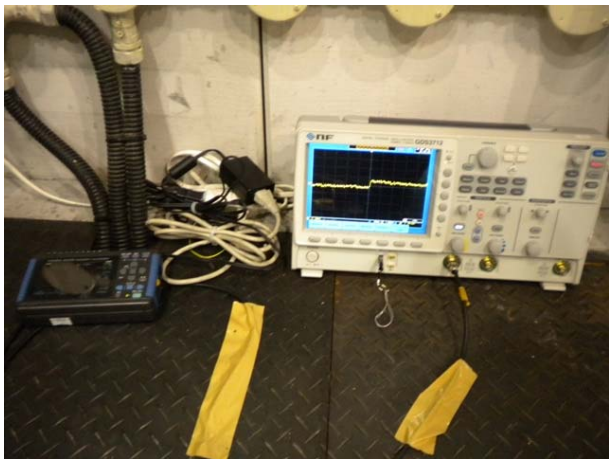
図 4.3.1.4 計測機器の設置状態

図4.3.1.2、3に機側写真、図4.3.1.4に計測機器の設置状態、図4.3.1.5にフィルターの構成及び図4.3.1.6にフィルターの構造図を示す。

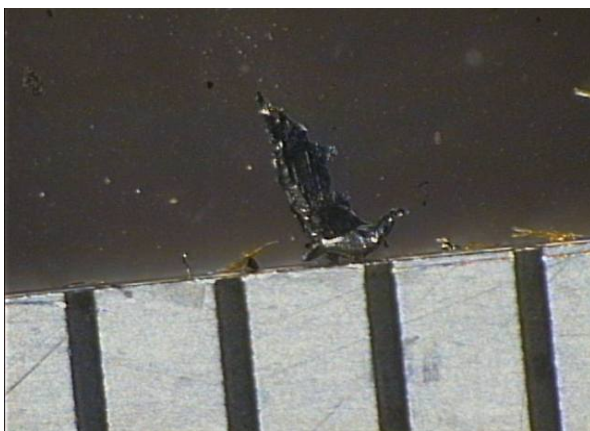
図 4.3.1.9 採取した金属粉  
(長さ 約 0.4mm)

図4.3.1.9～10に採取（フィルターに付着）した金属の拡大（マイクروسコープ）写真を示す。なお、金属粉の分析結果を巻末の資料1に掲げる。

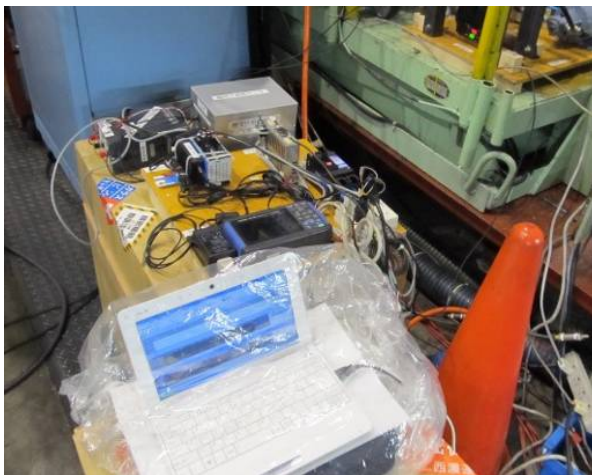
図 4.3.2.4 計測機器 (1)

図 4.3.2.2、3 に機側試験機器、また、図 4.3.2.4、5 に計測機器を示す。

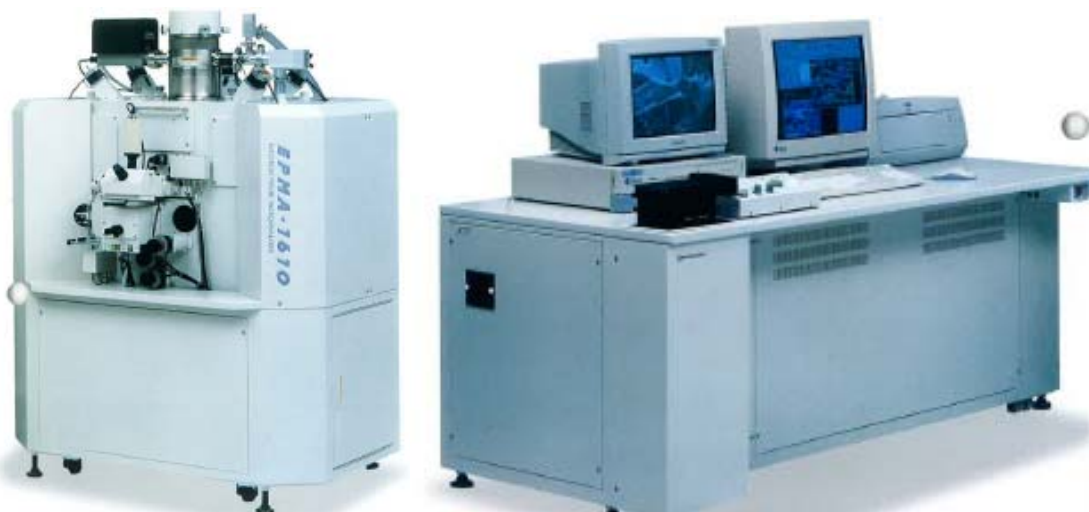
図 4.4.1.1 材料分析装置 (EPMA-1610)

以下の潤滑油を採取し、その中に含まれる金属粉の粒径と材料分析を図 4.4.1.1 に示す分析装置で調査した。その分析結果を表 4.4.1.1 及び資料 1 に示す。

- 1) 分析依頼先 日本軽金属株式会社 グループ技術センター
- 2) 定性分析に使用した測定器  
     エックス線マイクロアナライザーシステム EPMA-1610 (島津製作所社製)
- 3) 分析依頼内容 金属粉の定性分析と走査型電子顕微鏡による撮影

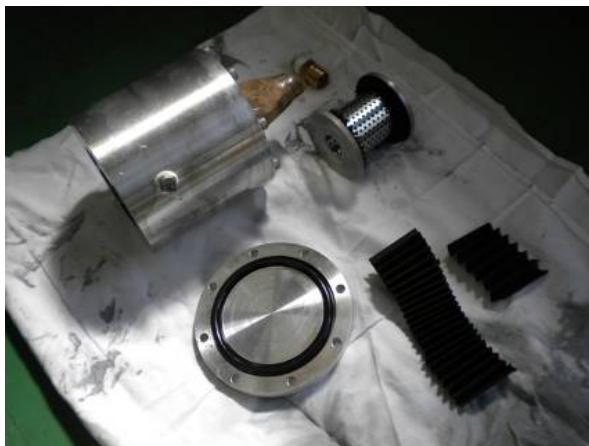
図 4.4.2.1 フィルターの分解 (1)

金属粉の抽出は、図 4.4.2.1、2 に示すように、フィルターを分解し、図 4.4.2.3、4 に示すようにその表面を希釈液であるベンゼンを用い、フィルター表面から掻き落とす。さらに、希釈液で油分を取り除き、金属粉や炭素の固形分を沈殿させる。その後図 4.4.2.5~7 に示すように、沈殿液をフィルターに流し、固形分を抽出する。この作業では、天婦羅油用フィルター、和紙など種々試したが、60 $\mu$ m メッシュのフィルターが目詰まりを生ぜず最も使い易かった。

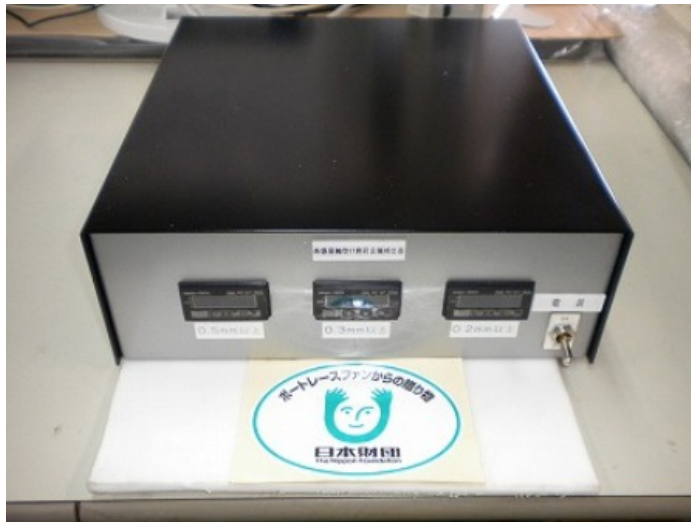
図 4.6.1 磨耗粉数量カウント装置

金属粉を3種類（ $\phi 0.2\text{mm}$  以上、 $\phi 0.3\text{mm}$  以上、 $\phi 0.4\text{mm}$  以上）に分類してカウントできるように、コンパレータ回路を内蔵した磨耗粉数量カウント装置製作した。装置の写真を図 4.6.1 に示す。なお、本カウンタを今後実際に使い易くなるように改善を図る。

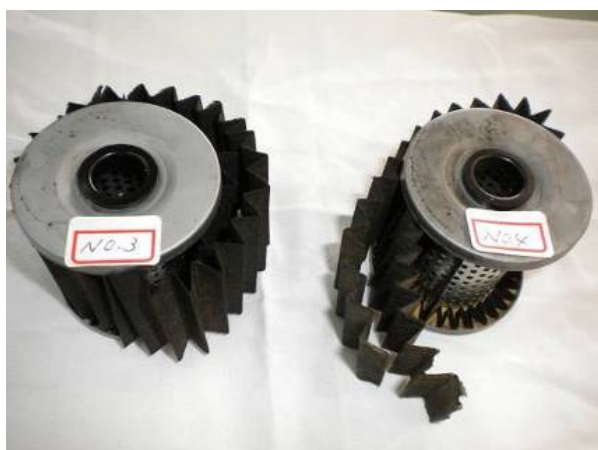
図 4.10.1.13 ベンゼンで洗浄したフィルタ

実船試験中に回収したフィルタ内の潤滑油を、ベンゼンを用いて洗浄、希釈し、更に粉体を沈殿させ、粉体だけを抽出した。この粉体について材質、形状、粒度分布を調査した。なお、洗浄したフィルタと抽出した粉体の写真を図 4.10.1.13 及び図 4.10.1.14 に示す。

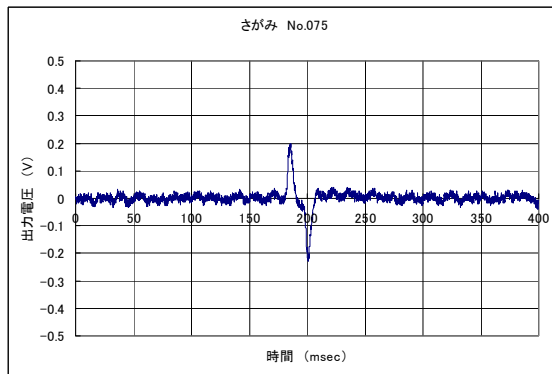
図 4.10.2.15 計測信号波形

約3ヶ月の試験を行ったが、機械的及び電氣的な破損は起こらず正常に動作し、潤滑油中の磨耗粉と思われる非磁性金属粉を捉えることが出来た。その検出信号を図4.10.2.15に示す。また、採取した金属粉を社内の試験器に通して得られた信号波形を図4.10.2.16に示す。なお、この信号はオシロスコープで確認した。

(a) 粒径 0.12mm に相当
