リーフカレント等の観測手法及び発生機構 の解明に関する研究 その2

平成20年3月

財団法人 日本水路協会

この報告書は、当協会が日本財団の助成事業として平成 19 年度に実施した「リーフカレント等の観測手法及び発生機構の解明に関する研究」の事業内容、成果等を取りまとめたものです。各位におかれましてご参考になれば幸甚です。

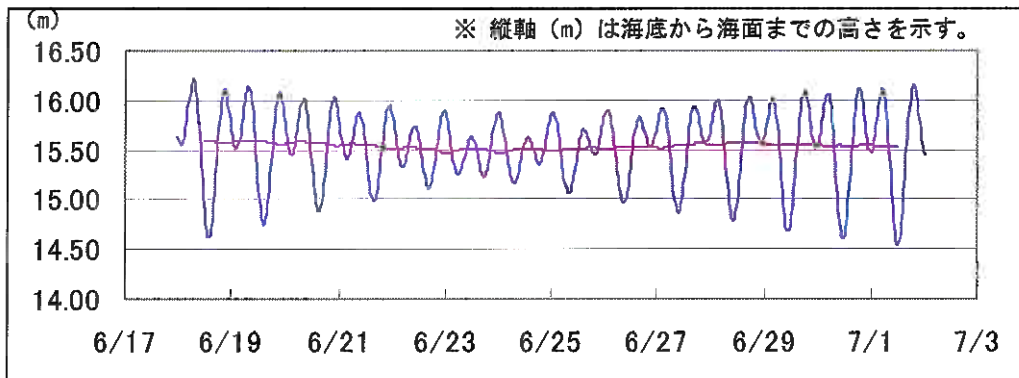
図 2.1.5 観測期間中の水位変動 (Wave hunter のデータより)

潮位差は図 2.1.5 に示す Wave Hunter の観測値から約 2 m であり、日潮不等の現象が顕著になっている。潮時の不等は高潮時に大きく、潮高の不等は低潮時に大きい。

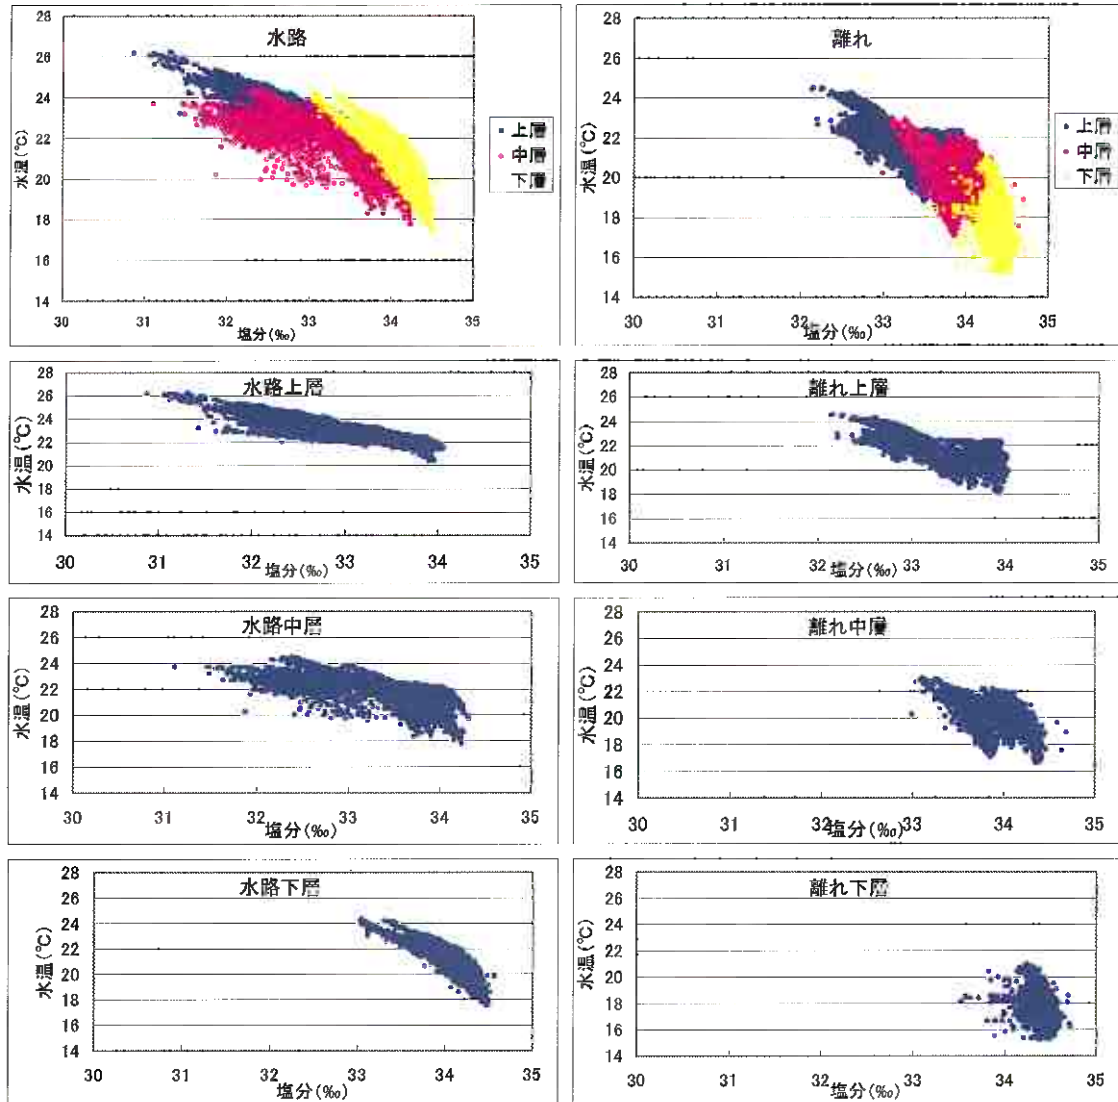
図 2.1.8 T-S グラフ

水路と離れの T-S グラフは図 2.1.8 に示すように、水路では塩分変化の幅が大きく、下層の水塊を含め、陸水の影響を受けやすくなっていることがわかる。一方離れでは、下層部は表層部の水とほとんど異なる、深層水のような高塩、低温水がほぼ安定的に存在している。

水路の上層は塩分濃度の変化が大きく、水温変化は少ない。これは沖合いの高塩分ではあるが、表層の温められた海水と沿岸の低塩分の水が交代して出現していることを示す。一方、離れの中層などでは、塩分変化は少ないが、水温変化が大きい分布であり、これは海水の鉛直混合が比較的頻繁に起きていることを示すものと考えられる。

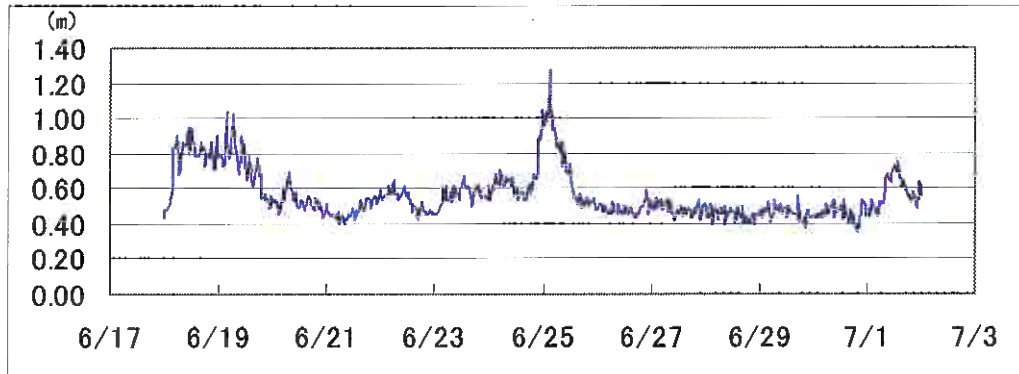
図 2.1.9 波浪データの経時変化図

有義波高は図 2.1.9 に示すとおり、概ね 0.5m 前後であり、期間中は比較的静穏な状況であったといえる。この値を超える波高が出現したのは、6/18 日～19 日と 24 日～25 日だけであった。

周期は、有義波周期の平均で 8 秒程度の波であった。

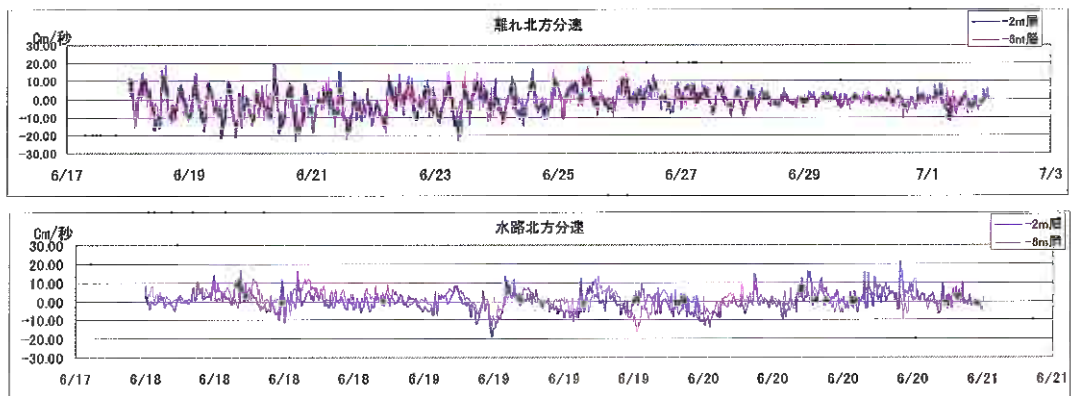
図 2.1.11 解析期間のデータ (上段：離れ、下段：水路)

このため、前半のデータのみを用いてスペクトル解析を行い、図 2.1.11 に示す。離れ、水路ともほぼ6時間付近と4時間付近にピークが出現している。データからもほぼ6時間おきにピークが出現している。

これは、海域周辺で潮汐波が共振を起こした結果生じた4～6時間周期の長周期波または、沿岸近海のどこかで共振した長周期波が伝播してきたことが考えられる。観測期間の後半に水温が上昇し成層条件が変化し、地形的な共振条件が変化したか、もしくは波動伝達時の減衰が大きくなったことが原因で、後半にはこうした周期性の流れが弱まり流速も小さくなったと考えられる。ほぼ海底地形の等深線に平行な流れが卓越している。図 2.1.12、図 2.1.13 に流向、流速の出現頻度を示す。

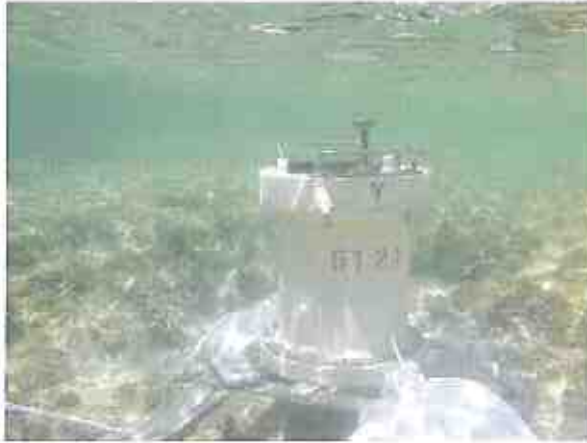
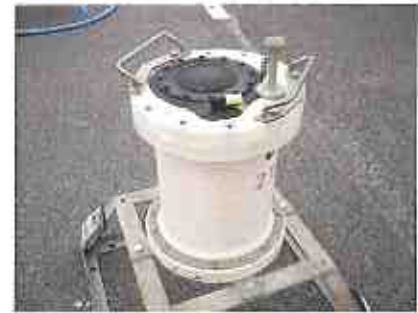
図 2.2.3 Wave Hunter の設置状況

Wave Hunter を設置し、リーフ内の波浪と流向・流速の1ヶ月間連続観測を行った。ただし、観測後半になり高波浪のために機材が転倒したために、転倒後の流速データは必ずしも適切でない。

Wave Hunter 外観

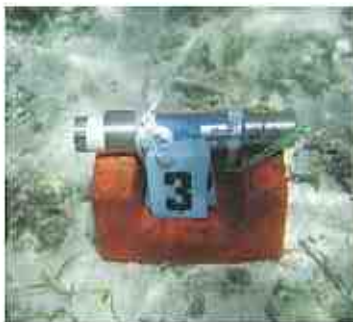
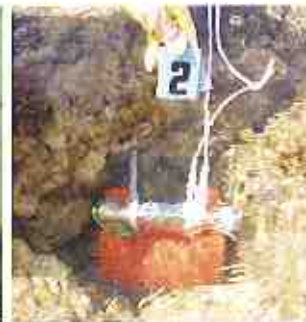
図 2.2.4 COMPACT-WH の設置状況

リーフカレントの直接要因はリーフ内とリーフ外の水位差の発生にあると考えられる。リーフ内の水位変動は大規模なタイドプールの形成、波浪によるセットアップ等が大きく関わっているものと考えられる。このため、リーフ内外の4箇所に Compact WH（水位計）を設置し岸沖方向の水位観測を行った。

COMPACT-WH 外観

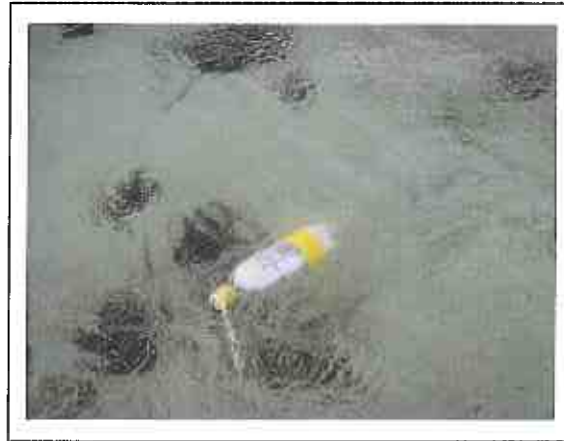
図 2.2.5 GPS フロート外観

リーフカレントの発生が期待される(又は確認された)箇所に GPS を内蔵したフロートを投入し、流況観測を行った。

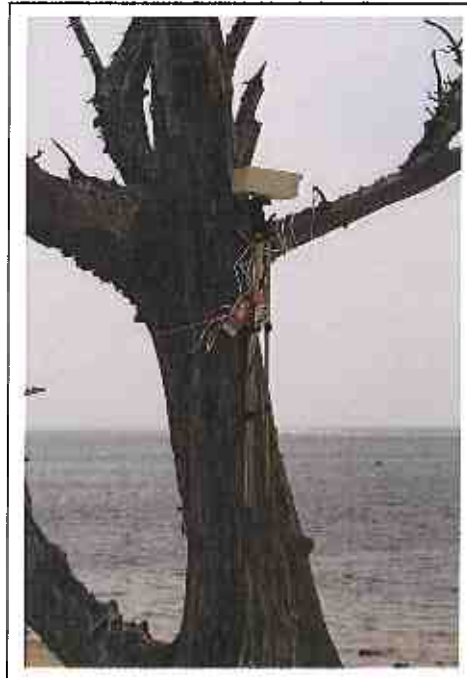
図 2.2.6 海岸の立木に設置したモニタリングカメラ

KADEC 社製モニタリングカメラを、図 2.2.6 に示すように海浜地に設置し、海岸の状況を 10 分間隔で撮影した。

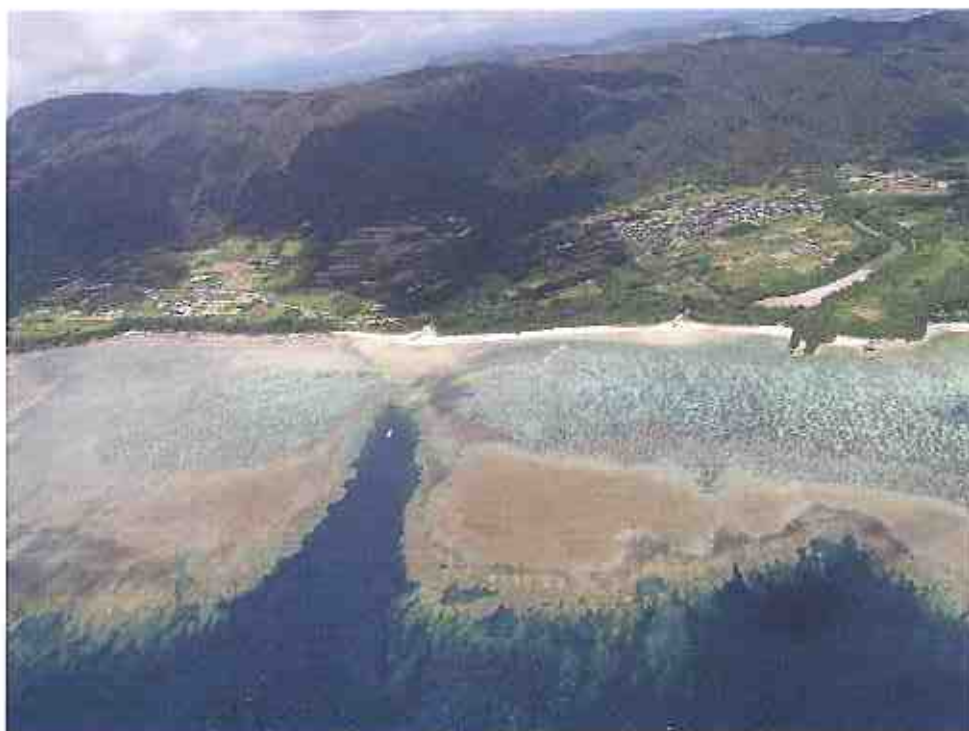
図 2.2.7 と図 2.2.8 に観測箇所の海底地形の概要と観測機材設置位置を示す。

図 2.2.8 吉原海岸 (航空機より海岸に向かって南方向に撮影)

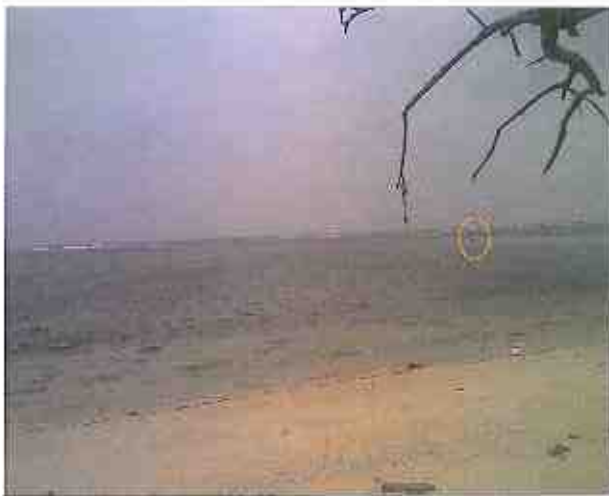
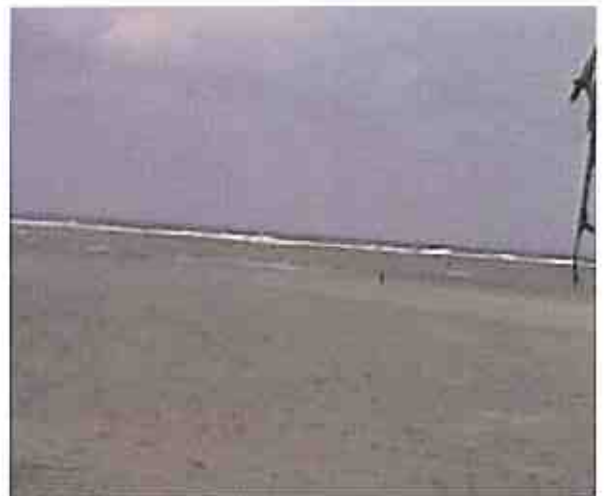
図 2.2.33 モニタリングカメラの原画面像

海浜地の立木の地上高さ約 3.6mの所にモニタリングカメラを設置して、10 分間隔で当該海岸の状況を撮影した。その画像の例を、図 2.2.33 に、そしてその画像のズームアップを図 2.2.34 に示す。図 2.2.33 の画像は雲量が高く小雨の状況で撮影されたために全体的に暗く写っているが、点線で囲んだ領域に GPS フロート実験を行っている人影が認識可能である。本モニタリングカメラの位置は、図 2.2.35 の原点座標 (0 m, 0 m) であり、写真中の実験者は約 (130m, 140 m) 地点にいる状況である。写真原画のズームアップでは、リーフギャップの所在も認識可能であるので、もしも当該海岸で海域利用者が何らかの事故に遭遇した場合でも、事故状況の概略を把握するのに利用可能ではないかと考えられる。

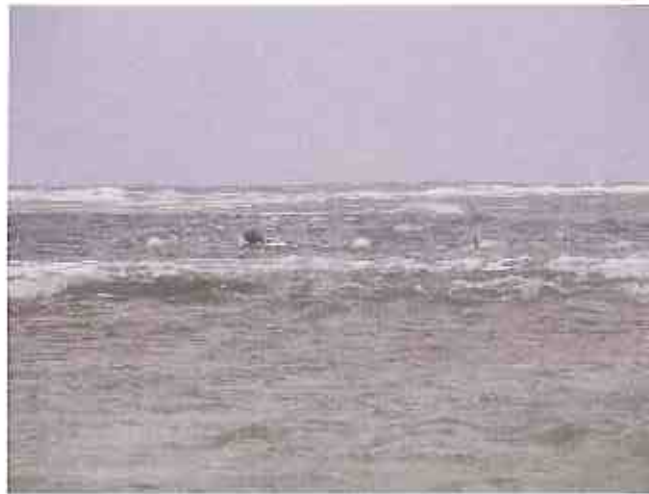
図 2.2.36 リーフギャップ周辺のごみの集積状況

平成18年11月2日に、リーフギャップ周辺では平均流速が2 m/sに達する強いリーフカレントが観測された。この時に、リーフギャップ周辺で水深が急激に深くなる辺りの状況を撮影したのが、図2.2.36である。横断面が急激に拡大するあたりに、浮力のある玉浮や発泡スチロール性のゴミが多数ある。これらのゴミは、リーフカレントに伴う水平流速が卓越しているのであれば徐々に沖に流されなければならないが、目視している間では、その位置がほとんど変わらなかった。つまり、開水路流れの段落部のように局所的に強い下向きの流れ（ダウンカレント）があるために沖に流されないのではないかと推測された。
