第5章

海洋の安全

第2節 モーリシャス沿岸の日本関連船舶による油濁事故

第3節 東日本大震災から10年

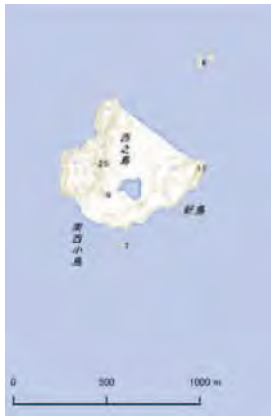
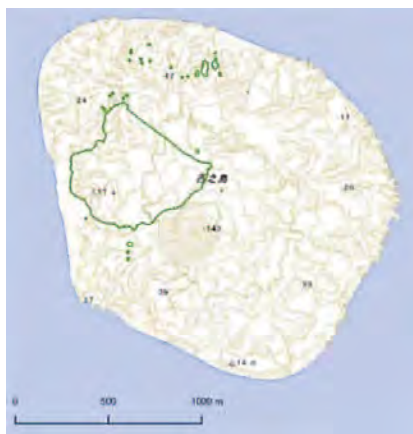
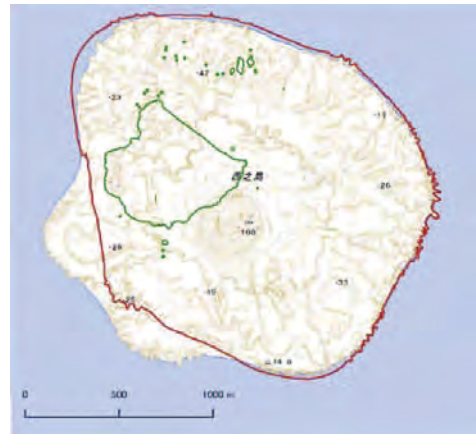
面積：0.29km²
最高標高：25m

面積：2.72km²
最高標高：143m

面積：2.89km²
最高標高：160m

左から1992年、2017年、2019年の西之島。面積は10倍、標高は6.4倍となった。

西之島は巨大な海底火山の頂部である。約40年の沈黙ののち、2013年11月に南東の海底が噴火して島が誕生すると、その溶岩流は旧島を飲み込んで広がり、新たな西之島を形成した。

領海やEEZは国土の低潮線（最も潮が引いた時の陸の輪郭）で決まる。国土地理院と海上保安庁は2017年と2019年に西之島の地形図と海図を改版し、日本の管轄海域が100km²拡大したと報告した。

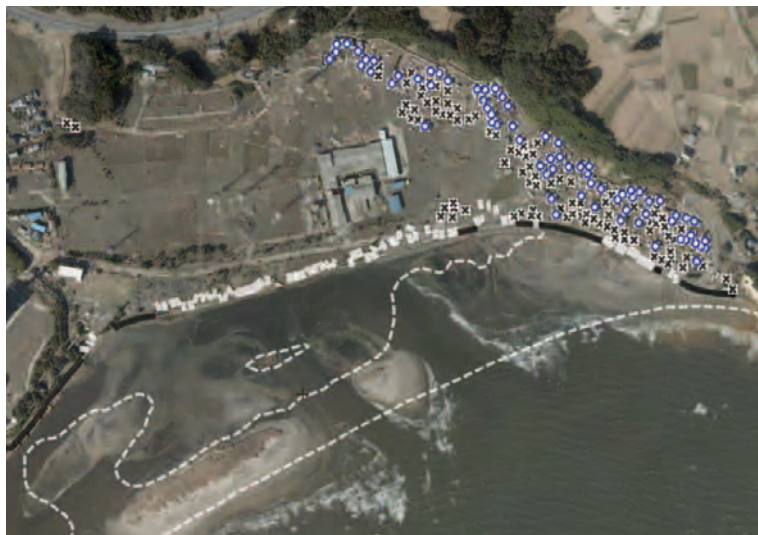
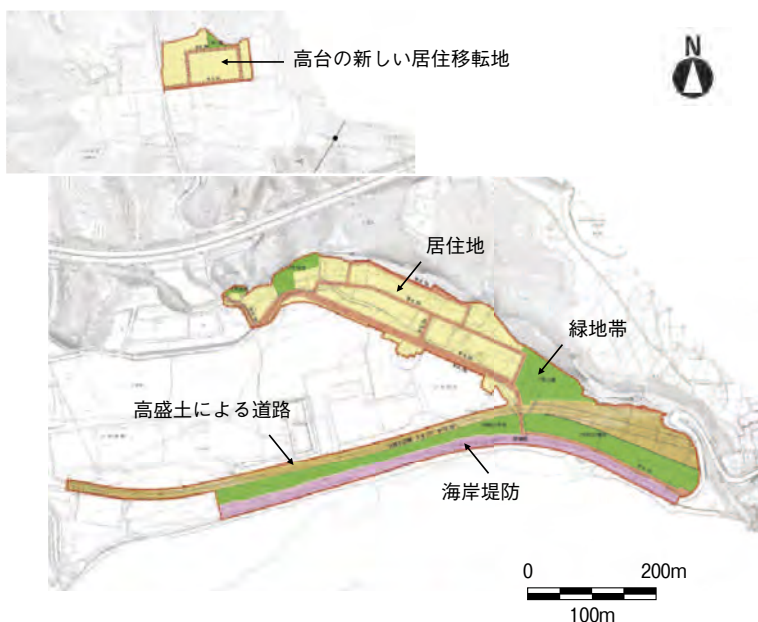
図5-3-4 津波による浸水被害

上：×は流出した家屋、白ブロックは破壊された海岸堤防
下：その後の各種津波対策（福島県いわき市勿来岩間地区）

東日本大震災の被災地では、新しい津波対策による復興が進みつつある。海岸堤防の復旧はほぼ完了し、これを超える規模の津波への対策として、緑地帯や道路を兼ねた高盛土を線上に設置する対策や、居住地を内陸や高所に移転する対策などが進められている。先述した勿来海岸では、岩間地区において、高盛土や集落一部の高所移転などが進められている。
