標茶町総合社会福祉センター暖房設備改修工事 工事完成写真

1. 工事概要

2. 工期 令和4年10月26日 ～ 令和5年 3月17日

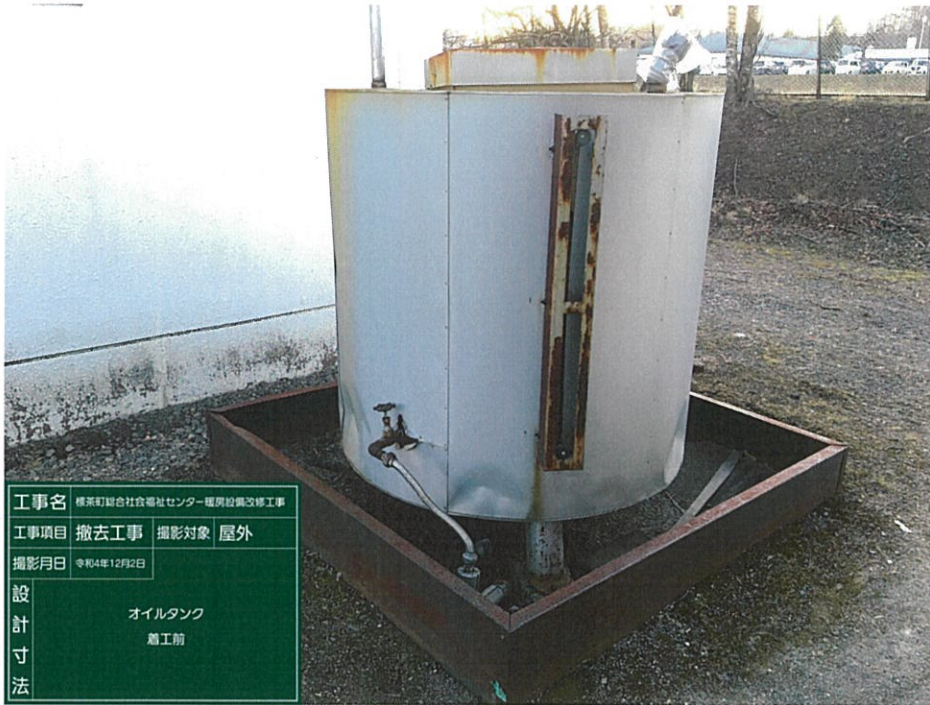
屋外 オイルタンク

着工前

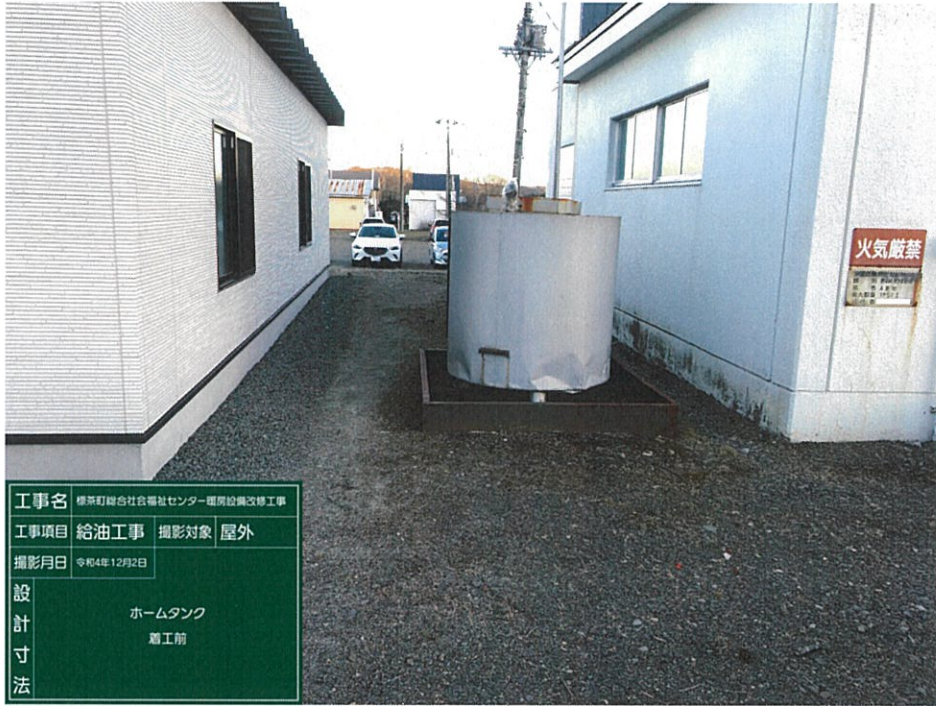
屋外 ホームタンク

着工前

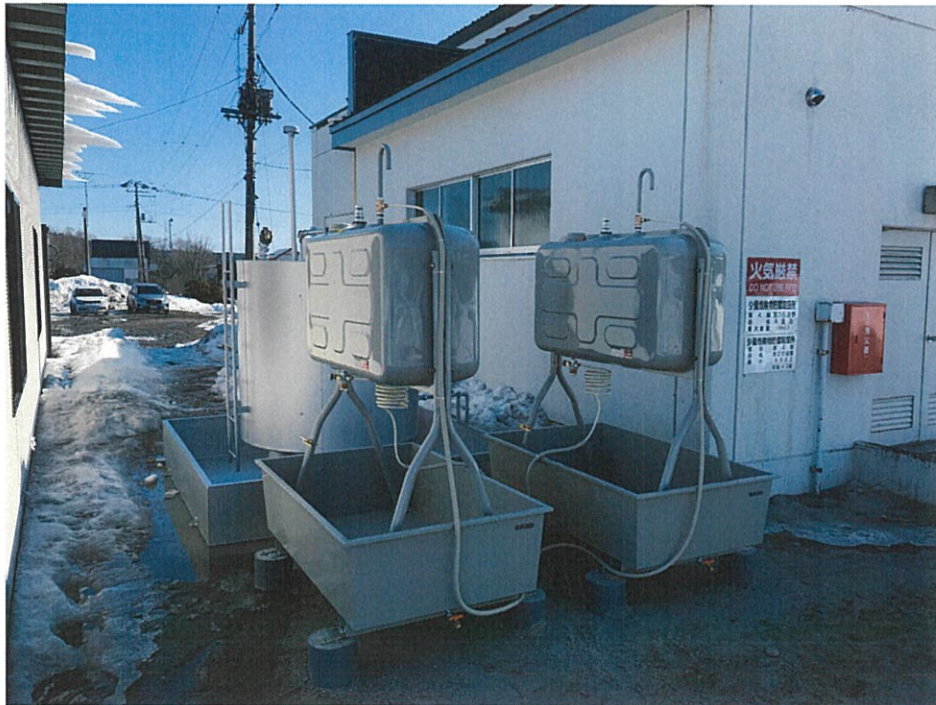
屋外 ホームタンク

施工完了

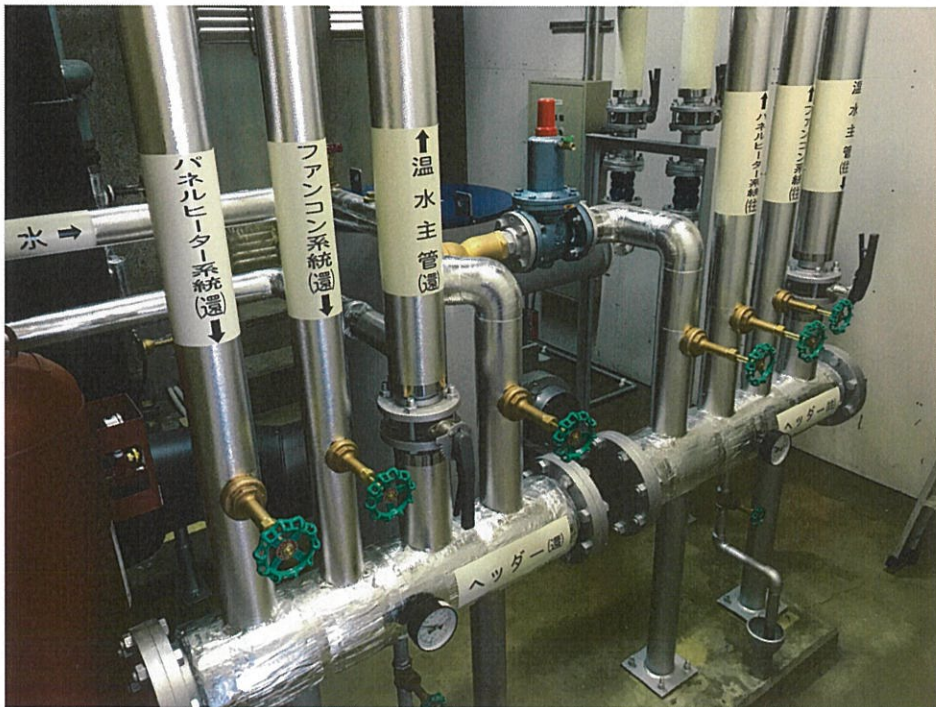
ボイラー室 ヘッダー

施工完了

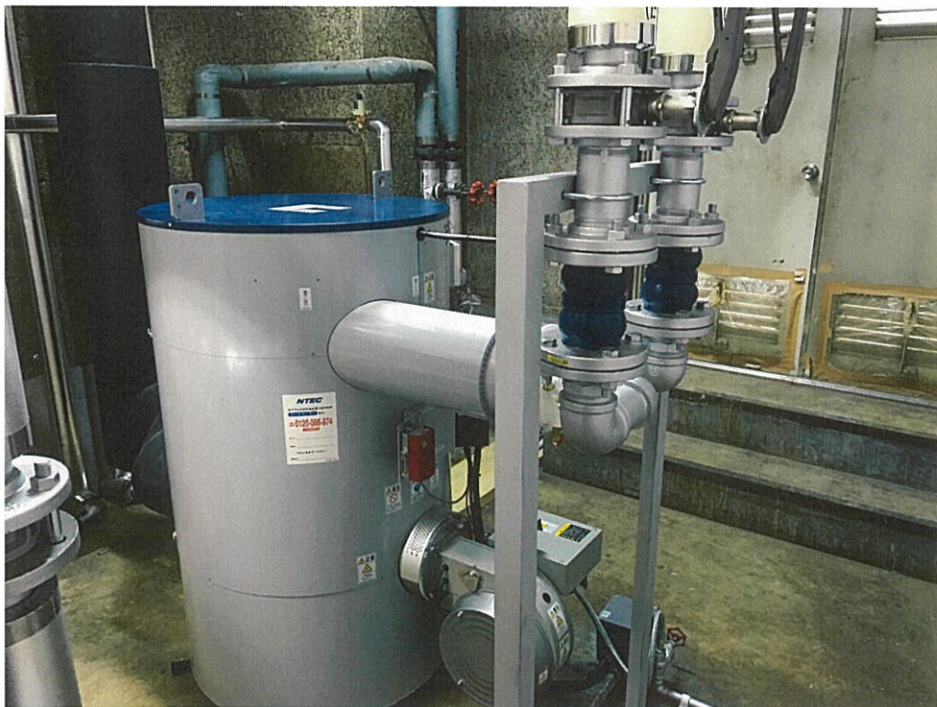
ボイラー室 BH-1 ボイラー

施工完了

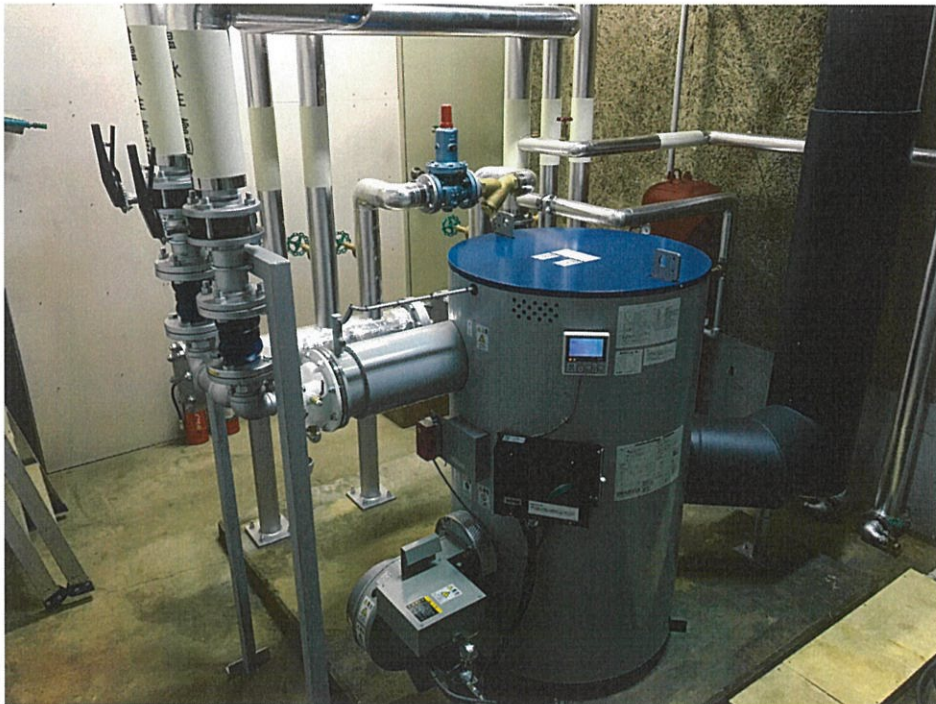
ボイラー室 BH-1 ボイラー

施工完了

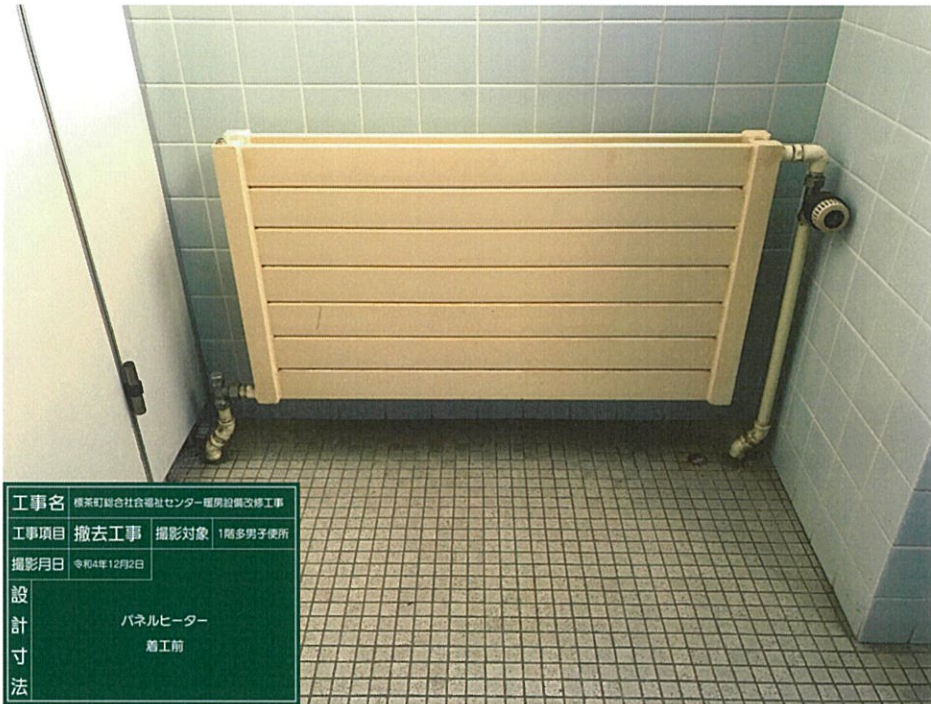
1階男子便所 温水パネルヒーター

着工前

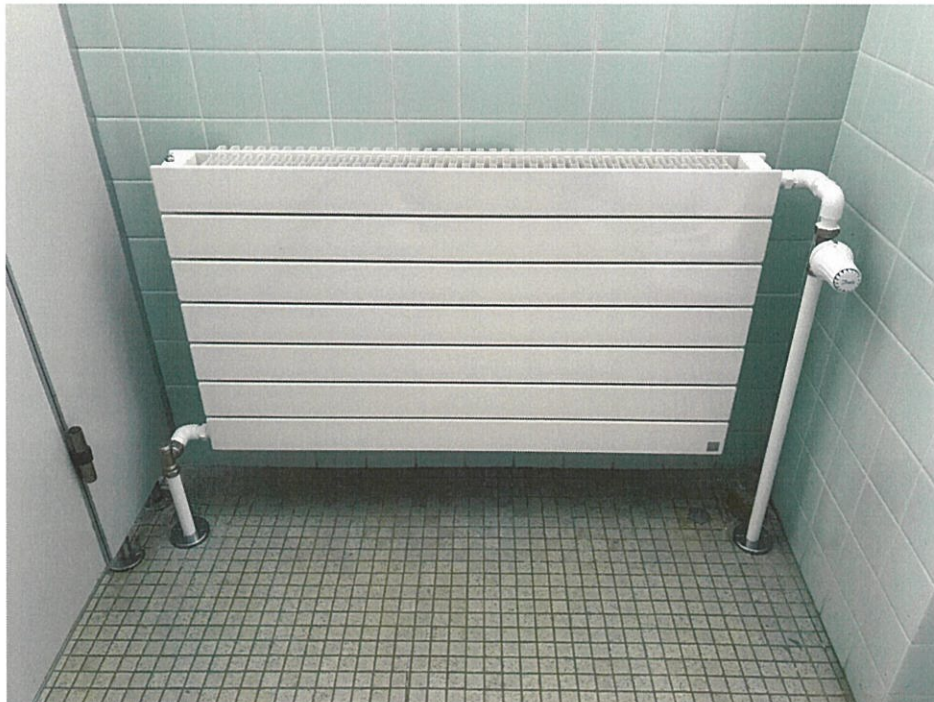
1階男子便所 PH-3 温水パネルヒーター

施工完了

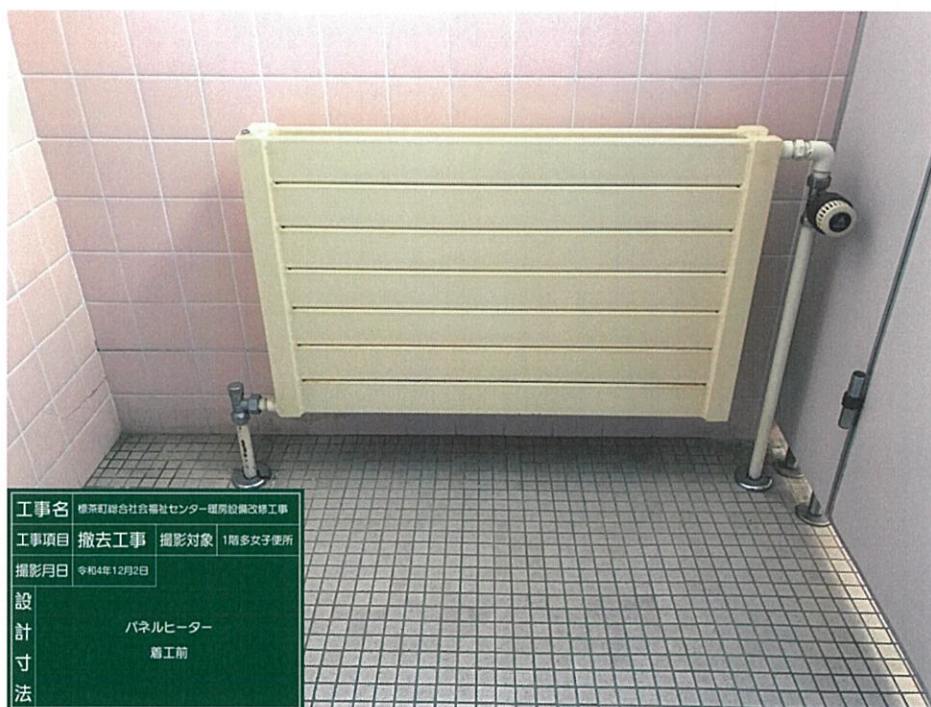
1階女子便所 温水パネルヒーター

着工前

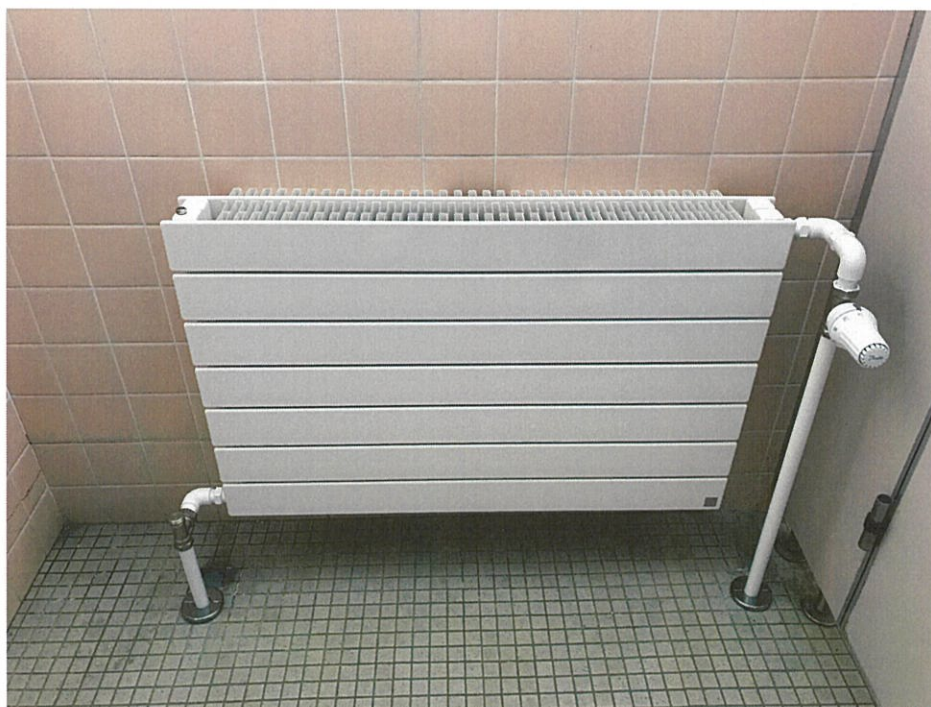
1階女子便所 PH-4 温水パネルヒーター

施工完了

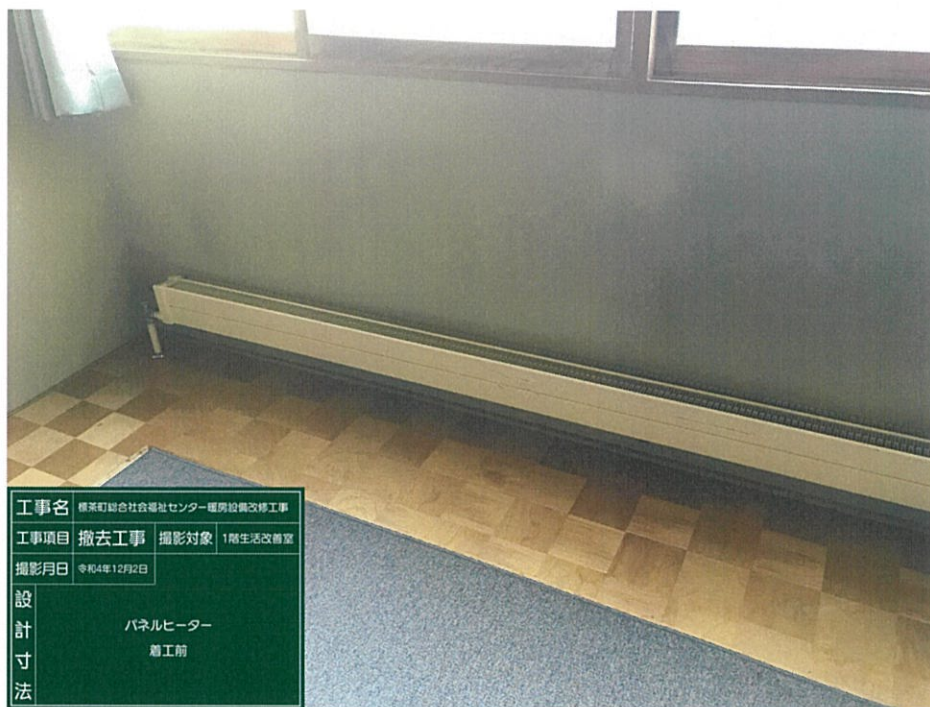
1階生活改善室 温水パネルヒーター

着工前

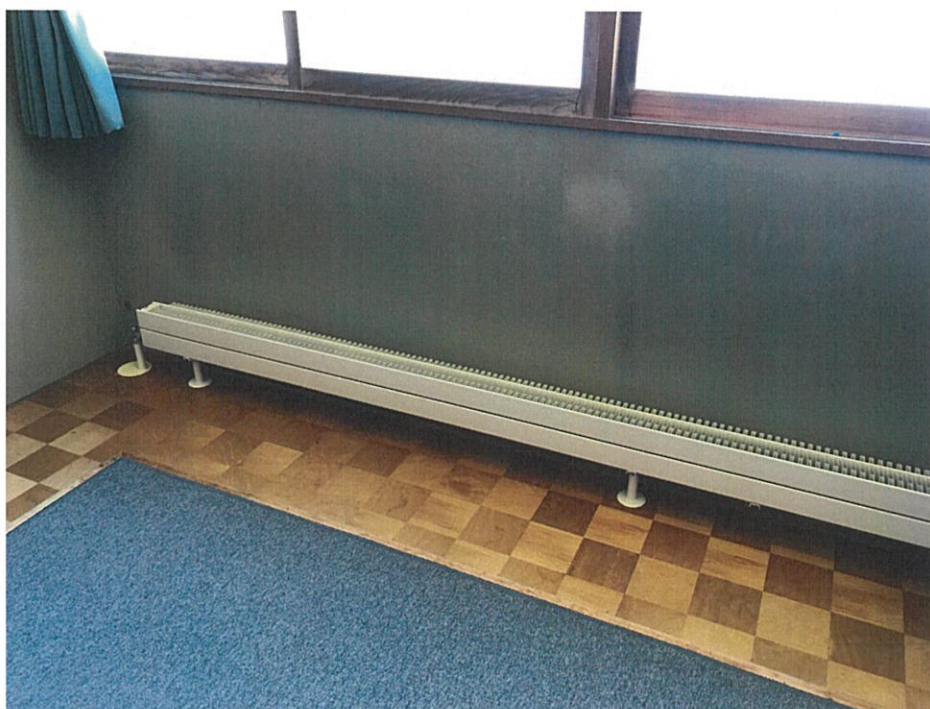
1階生活改善室 PH-5 温水パネルヒーター

施工完了

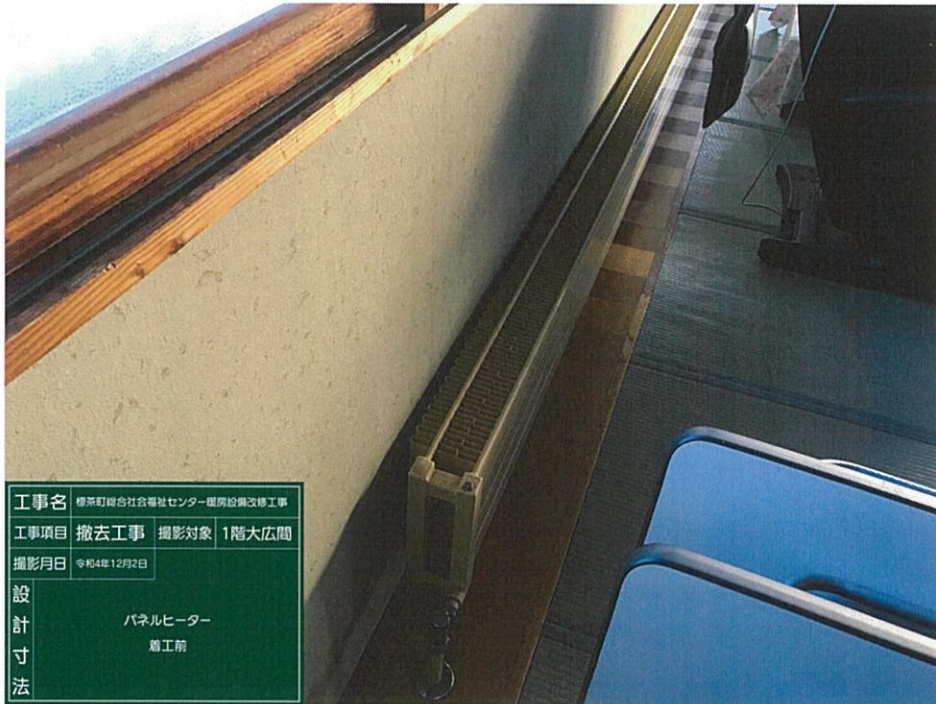
1階大広間 温水パネルヒーター

着工前

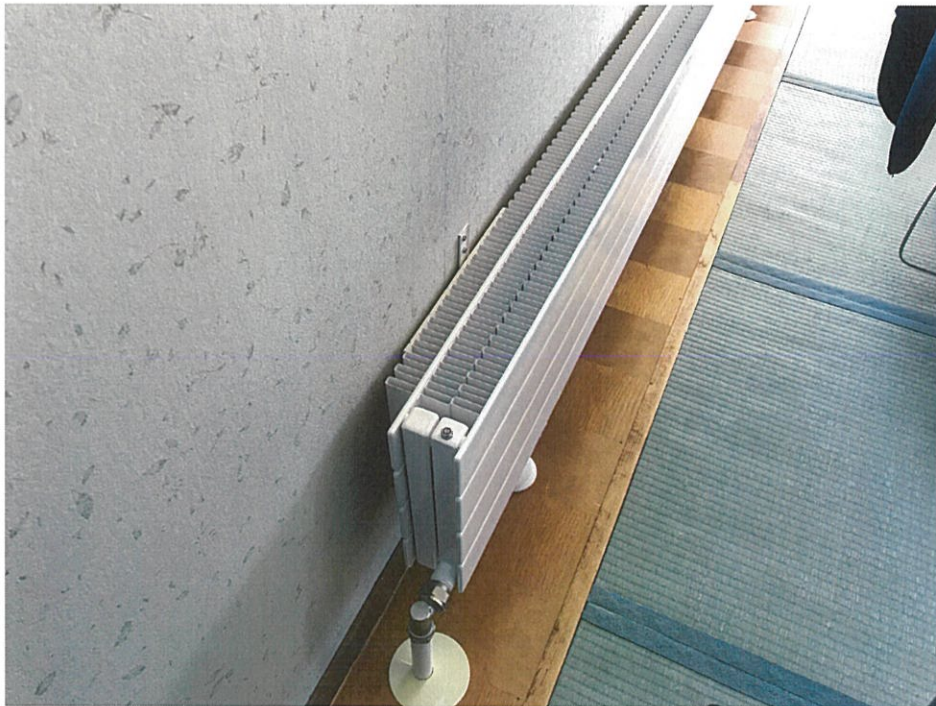
1階大広間 PH-7 温水パネルヒーター

施工完了

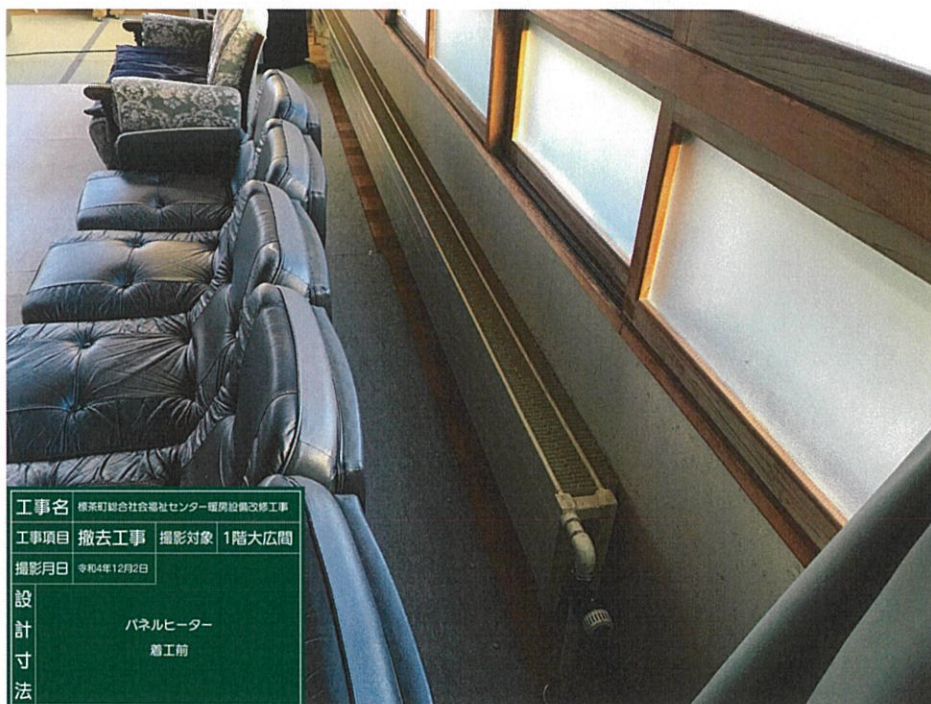
1階大広間 温水パネルヒーター

着工前

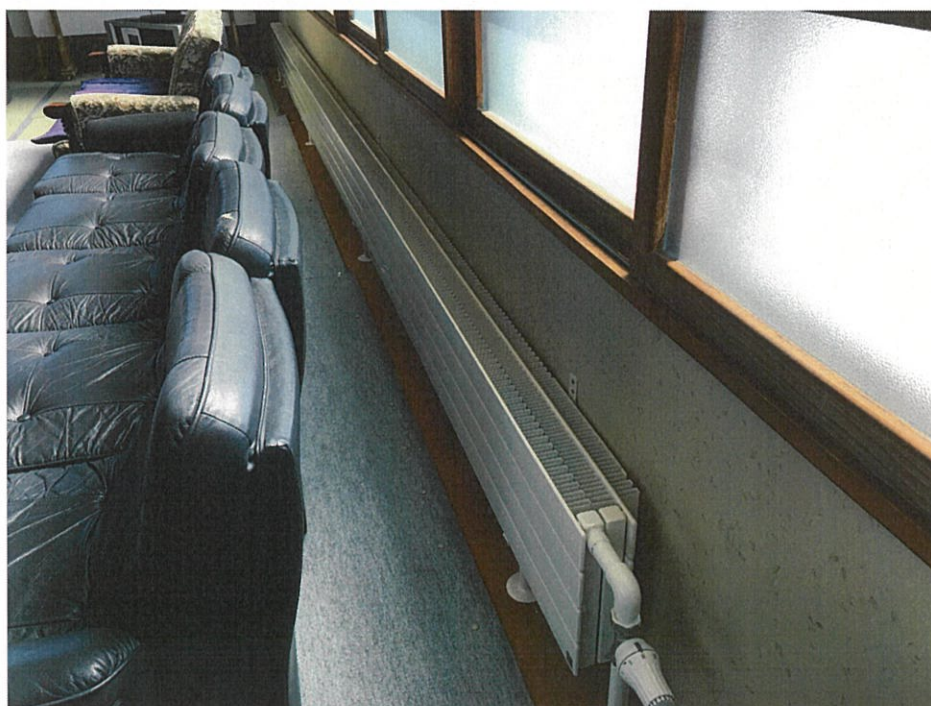
1階大広間 PH-7 温水パネルヒーター

施工完了

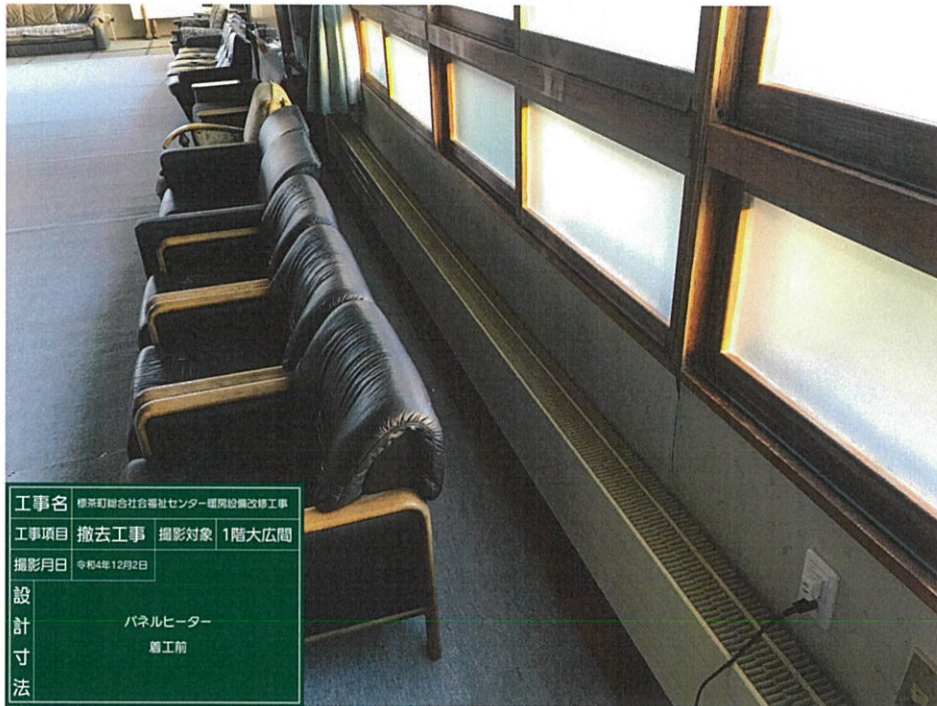
1階大広間 温水パネルヒーター

着工前

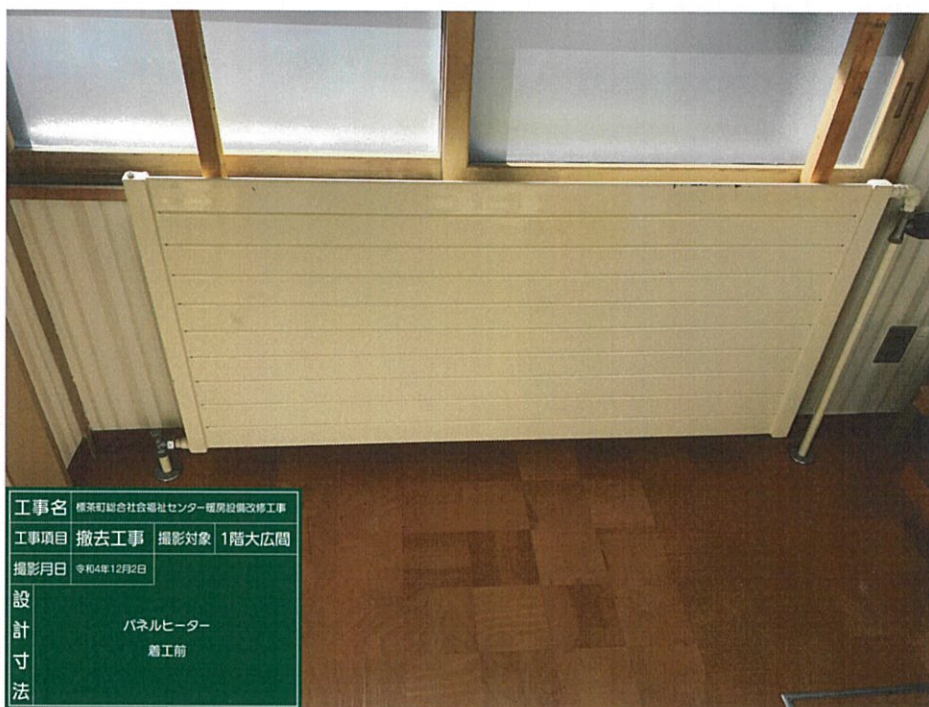
1階大広間 温水パネルヒーター

着工前

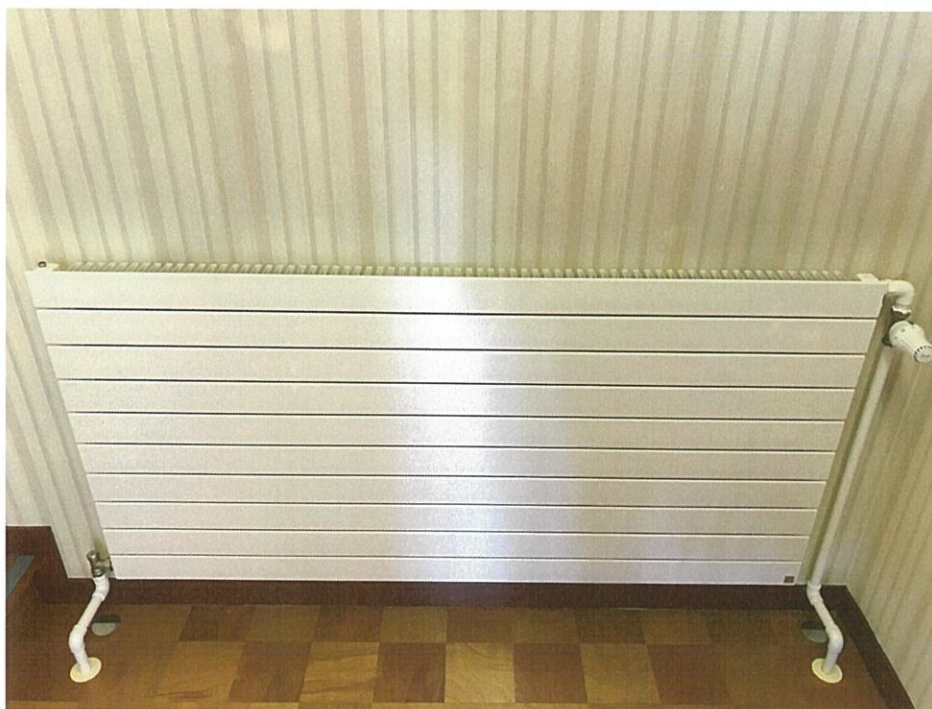
1階大広間 PH-6 温水パネルヒーター

施工完了

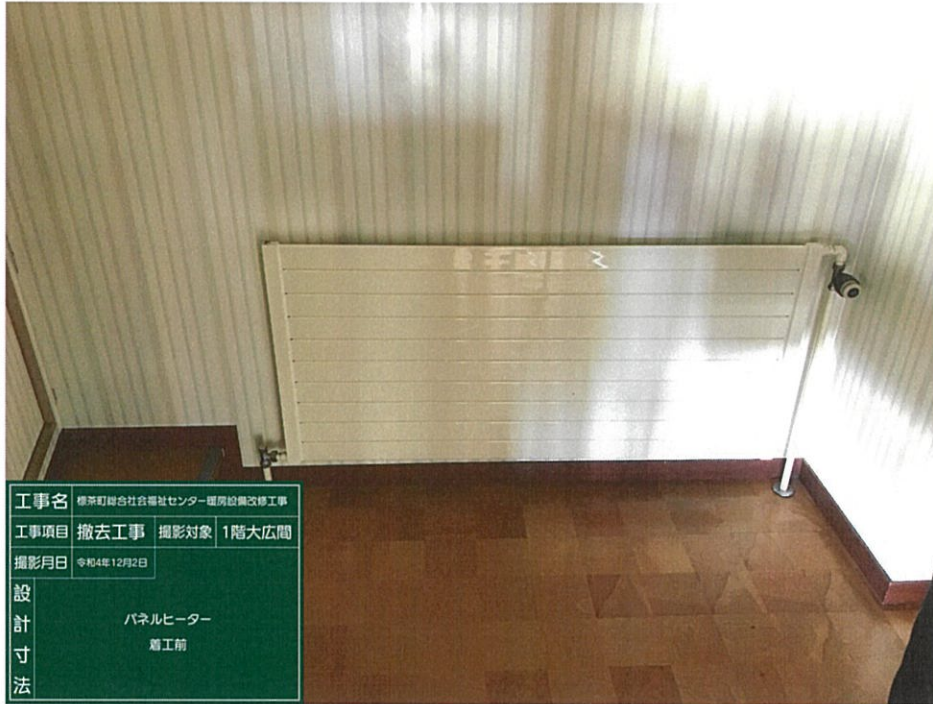
1階大広間 温水パネルヒーター

着工前

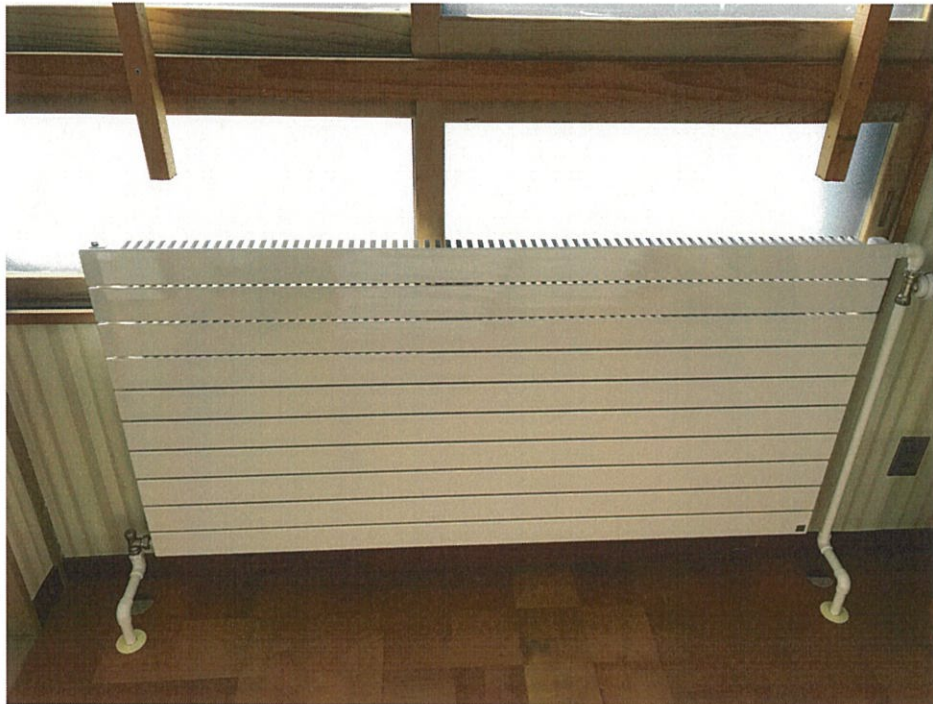
1階大広間 PH-6 温水パネルヒーター

施工完了

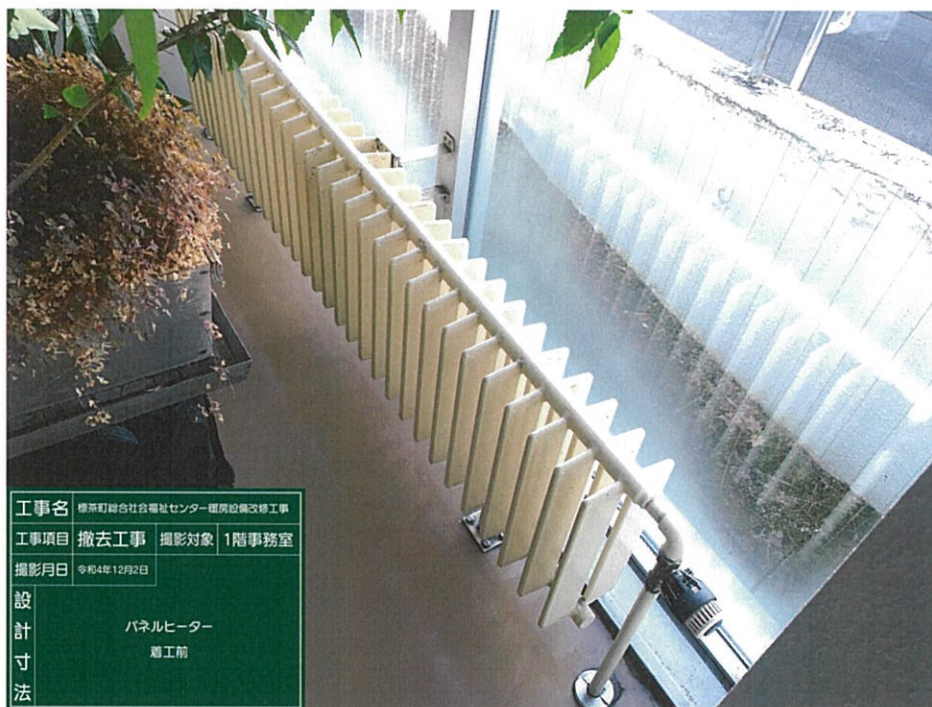
1階事務室 温水パネルヒーター

着工前

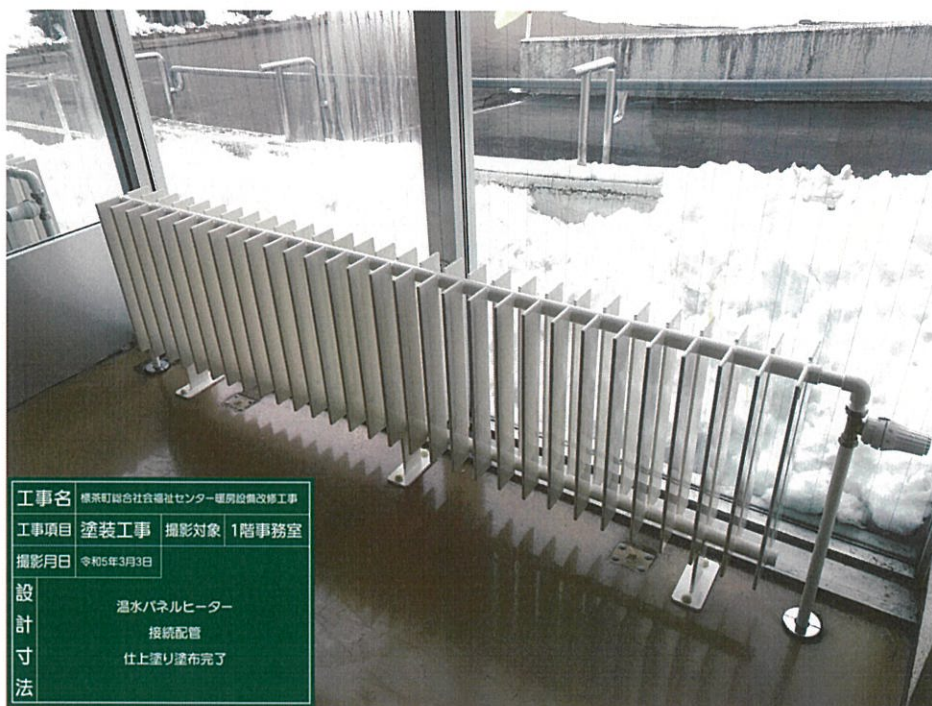
1階事務室 PH-9 温水パネルヒーター

施工完了
