2022 年度日本財団助成研究
子どもの水難事故調査研究
報告書
(2022 年 4 月知床半島遊覧船事故)

令和4年（2022年）4月に知床半島沖で
発生した遊覧船海難事故時の海象把握と
冷水中の生命維持のための着衣条件の考察

水難学会 事故調査委員会

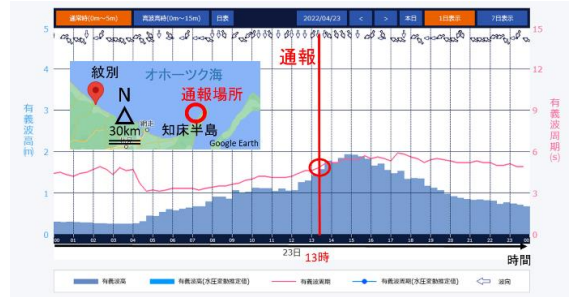
事故当日の天気図⁵⁾および知床付近での海上風の風向を図-3に示す。図より、事故日の午前9時前後に北海道で寒冷前線が通過した影響で、現場海域の知床半島付近ではWSWからの陸からの風向から、海上風が流入するWNWの風向に変化している。網走気象台⁶⁾によると、23日10時には波浪注意報も発表された。この海上風の影響で周辺海域の波高は徐々に増大し、NOWPHAS紋別⁷⁾によると(図-4)、事故日の海域の有義波高は、昼過ぎにかけて1m以下から2m程度まで増大した。また北海道⁸⁾によると、ウトロでは朝の有義波高は0.3m程度であったのが昼頃には1m程度となり、13時過ぎには2m程度まで増大した。

図-4 事故日の波高変化 (NOWPHAS 紋別, 2022年4月23日)

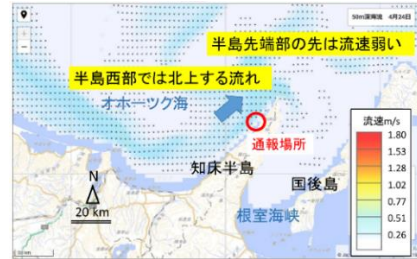
図-5に、気象庁⁹⁾による事故日の知床半島付近の海流の流向および流速分布を示す。図によると海流は知床半島西部を北上し半島先端部を東進する流況となっている。流速は半島西側で最大で約0.5 m/s程度であるが、半島先端部や東側や根室海峡では流速はゼロとなっている。乗員は半島北東側で多く発見されたことより、ここでは海流の影響は考慮しないこととした。

図-5 事故発生日の知床半島付近の海流の流向・流速分布注6) (2022年4月24日)

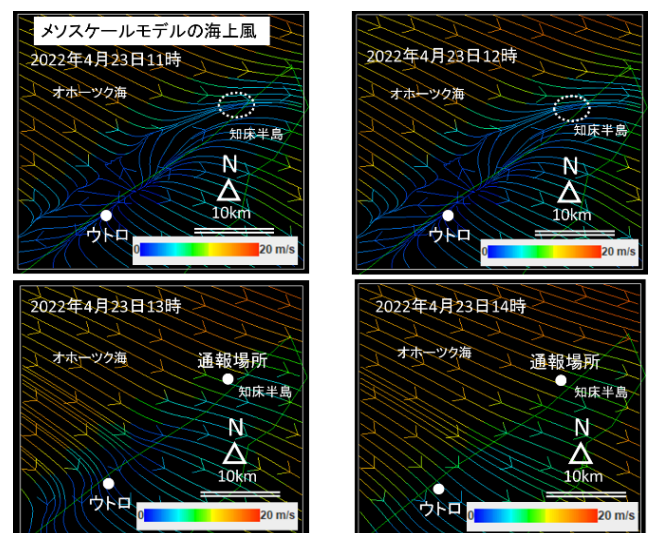
気象庁のメソ数値モデル情報¹³⁾を用いて事故現場付近の海上風の時間変化を把握した。図-11に通報前後の現場付近の海上風の流線の時間変化を示す。図より、午前中は知床半島先端部付近だけで陸向の風向であったが13時には半島全域で陸向の風向となり風速も10 m/s超へ増大した。

図-11 事故日の半島西側の海上風流線の時間変化(2022年4月23日11時~14時)

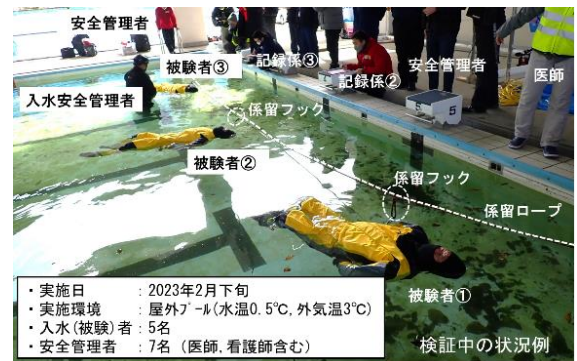
知床半島での水温条件を再現するために、東北地域における外気に晒された某施設のプールを借用し、2023年2月下旬に入水実験をおこなった（図-20）。実験時の外気温は3℃であり水温は0.5℃であった。実験時に入水した被験者は、30歳から50歳の男性4名および女性1名であった。実験では着衣条件を3種類変更させ、その上に防寒機能がない防水スーツを着用して入水することで体温の維持状況を把握した。図-21に、実験で使用した3種類の着衣を示す。図中、左図は一番生地が薄いスウェットシャツであり、図中央はフリース、右図は一番厚手となるダウンジャケットである。変更した着衣以外ではジーンズや靴下、肌着等の条件は統一した。

図-20 実験状況

実験時には、医師と看護師を含む7名が安全管理をおこなった（図-20）。実験開始前には被験者全員の血圧や体温を計測するとともに（図-22左）、医師の診断を実施するなど、被験者の体調管理を厳重におこなった。

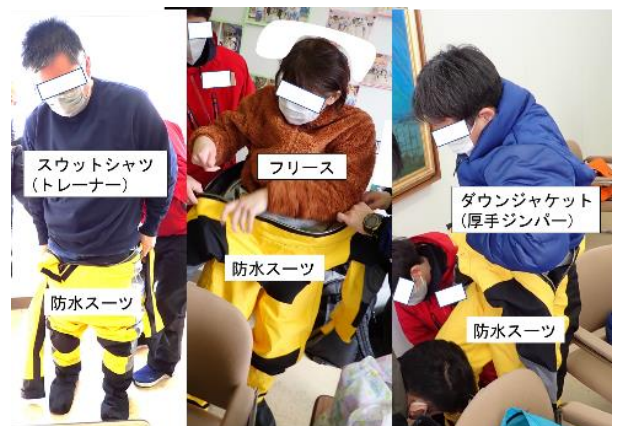
図-21 実験で使用した着衣および防水スーツ着用状況

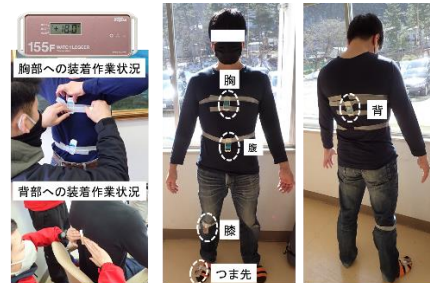
なお、肌着の上には記録式の温度センサーを、胸、背中、腹、膝、つま先の5か所に装着した（図-23）。温度の記録時間は1秒毎に設定した。更に、図-24に防水スーツの着用状況を示す。図の様に、防水スーツを着用後、頭部にフード、手にグローブを着用した。実験中、被験者は15分間水面で背浮きをおこなった。実験時の水温0.5℃の環境は、着衣なしの場合、15分間で意識を喪失する可能性がある水温である（表-1）ことから、実験中は被験者1人に対し1名の記録係

図-23 実験で使用した着衣および防水スーツ着用状況

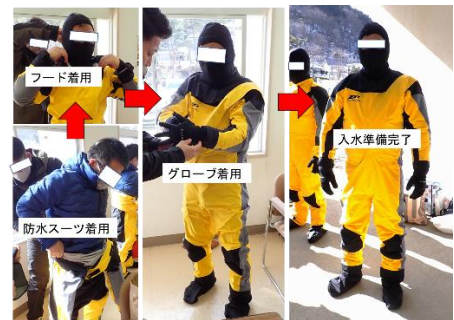
図-24 防水スーツ着用状況

これより，本実験の環境下でも体表面温度の低減比率は，実験開始直後以上の低減率にはならないと仮定して，実験時間以上の体温低下状況を予測することとした。この手法では，図-24および図-25におけるある程度厚手の上着を着用している条件では，胴体部の部位のいずれかの表面温度が意識を喪失する28℃になるまでの経過時間は約3時間程度であった。深部体温が28℃以下になるには更に経過時間が必要となることから，この条件であれば，3時間以上は意識を保持することが可能であると考えられる。また，図-26のように薄手の着衣の場合には体温の維持が困難である可能性が高いことが分かる。
