福岡・小6 女児 3 人はなぜ溺れたのか 「隠れたため池」を緊急検証する

2023/7/28(金) 10:00 YAHOO!JAPAN ニュース、齋藤秀俊著

福岡県宮若市の犬鳴川で小学6年女児3人が溺れてから1週間。水難学会では事故翌日に緊急に簡易的事故調査を入れた。そこに見えてきたのは「隠れたため池」による「境界のあいまい」現象だ。全国で同様な構造を持つ河川の緊急点検が必要だ。

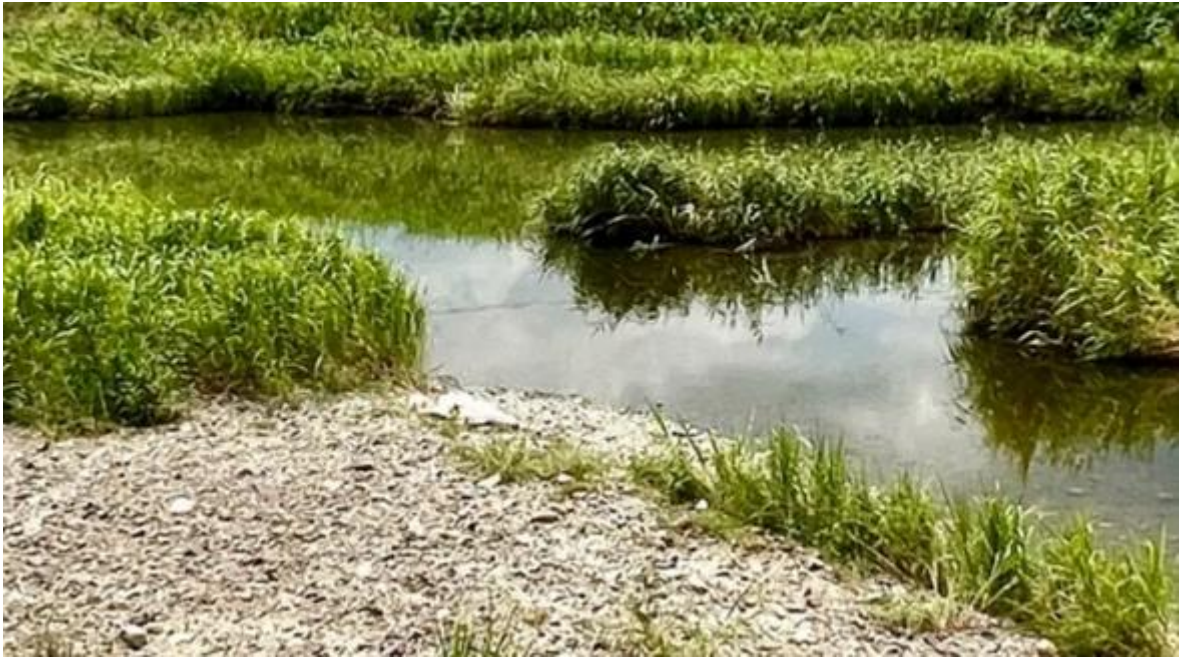
川原に花の手向けられた先が事故現場（水難学会田中大士氏撮影）

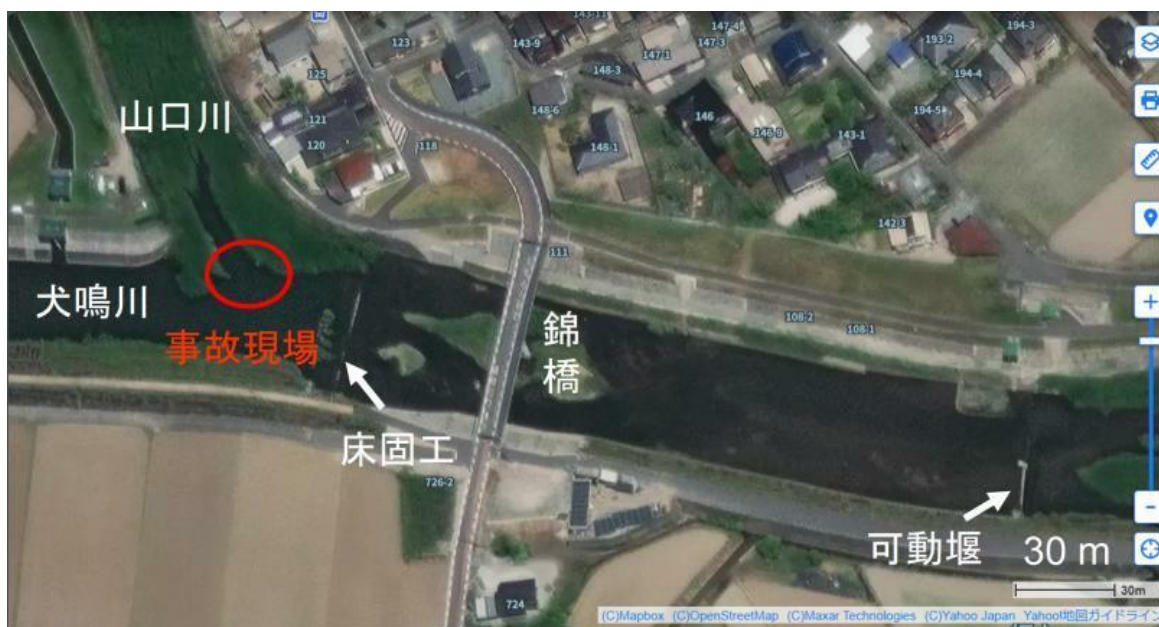
図 1 事故現場の上空写真(Yahoo!マップを元に筆者作成)

図1をご覧ください。事故現場は赤丸で囲まれた犬鳴川と支流の山口川が合流する部分である。事故現場のすぐ下流には河床の浸食が広がらないようにコンクリートブロックを敷き詰めた床固工がある。そして錦橋をまたいで事故現場から250 mほど下流には農業水利用の可動堰が写っている。

この証言は河川構造物によっても裏付けられる。事故現場のすぐ下流にはブロックを河床に平らに並べた床固工が見られる。この床固工はその上流の河床の浸食が下流に及ばないように設置される。元々河川の合流部には長く続くV字型の鋭い深みが河床に見られることから、その深みが下流側に進展しないようにここに床固工が設置されたのであろう。

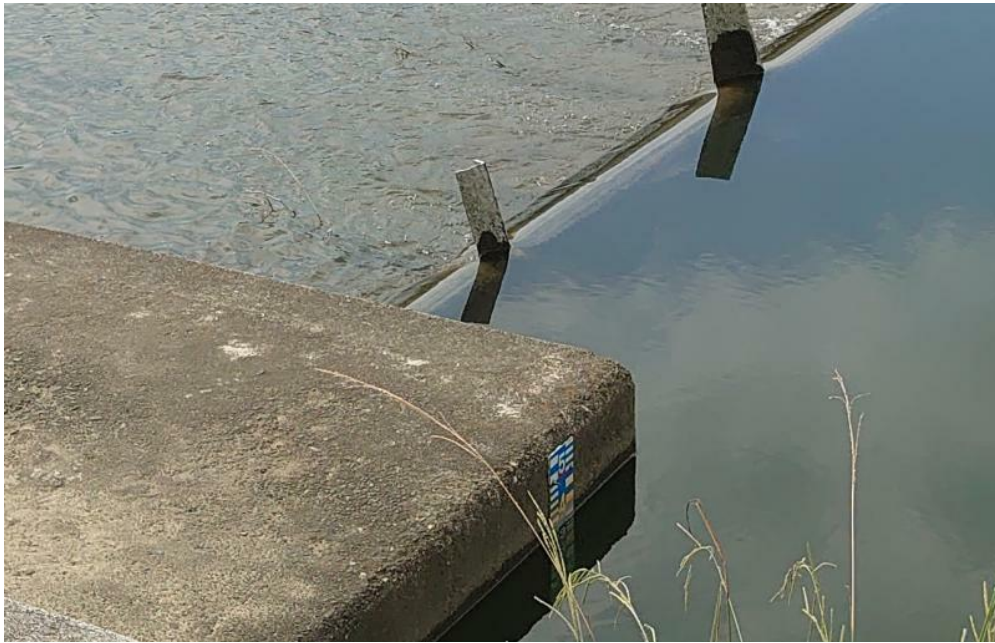
まず、可動堰の写真を図2に示すのでご覧ください。可動堰は跳ね上げ式で、福岡県内を含めて九州ではどこでも見ることができる。図2の状態では堰を閉じていて、堰にて水深1.4 mほどまで水位を上昇させている。現場周辺も水深が1.4 mほど上昇するかと言うとそうではない。河川には自然勾配があるので、ここから約250 m上流にある事故現場の水位上昇は当然1.4 mよりだいぶ小さいはずである。

図2 可動堰上流側水位標がおよそ4を示している。水位1.4mのこと（筆者撮影）

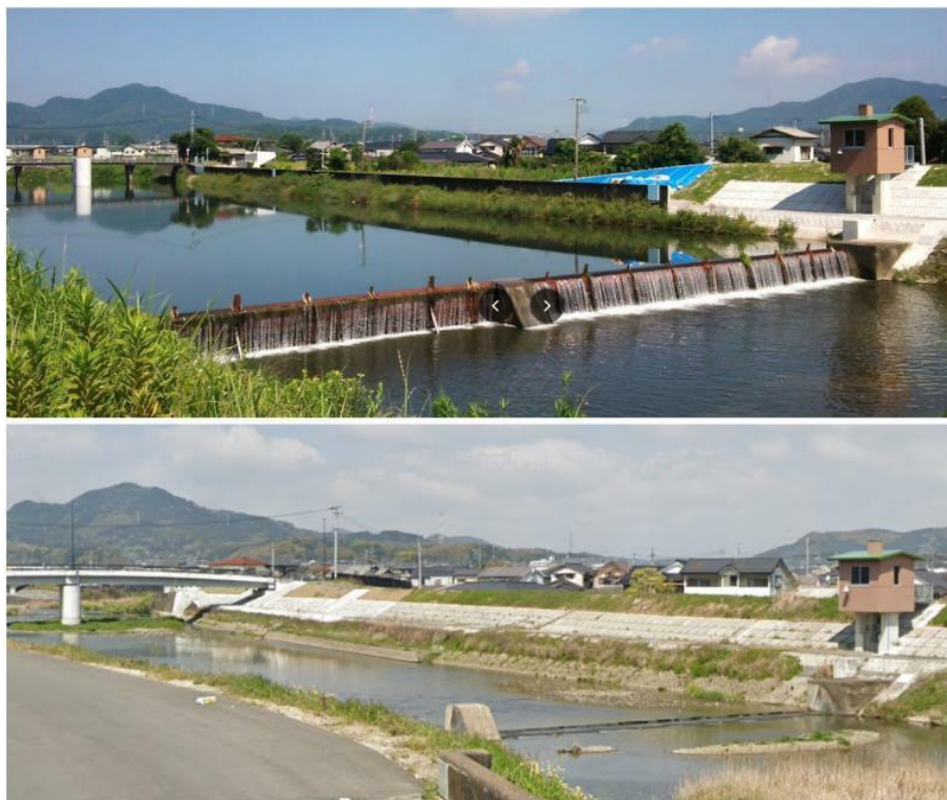
この可動堰の開閉時の河川の様子を図3に示す。可動堰の開閉にかかわらず、川の水は河床全体に広がっていることがわかる。しかしながら、上の写真の通り閉時には堰の高さ分だけ河川の水位が上昇していることが見て取れる。満水になると堰の上部から水が下流に向かって流れ落ちている。

図3 可動堰の開閉に伴う河川の様子。上：閉、下：開（グーグルストリートビューから転載）

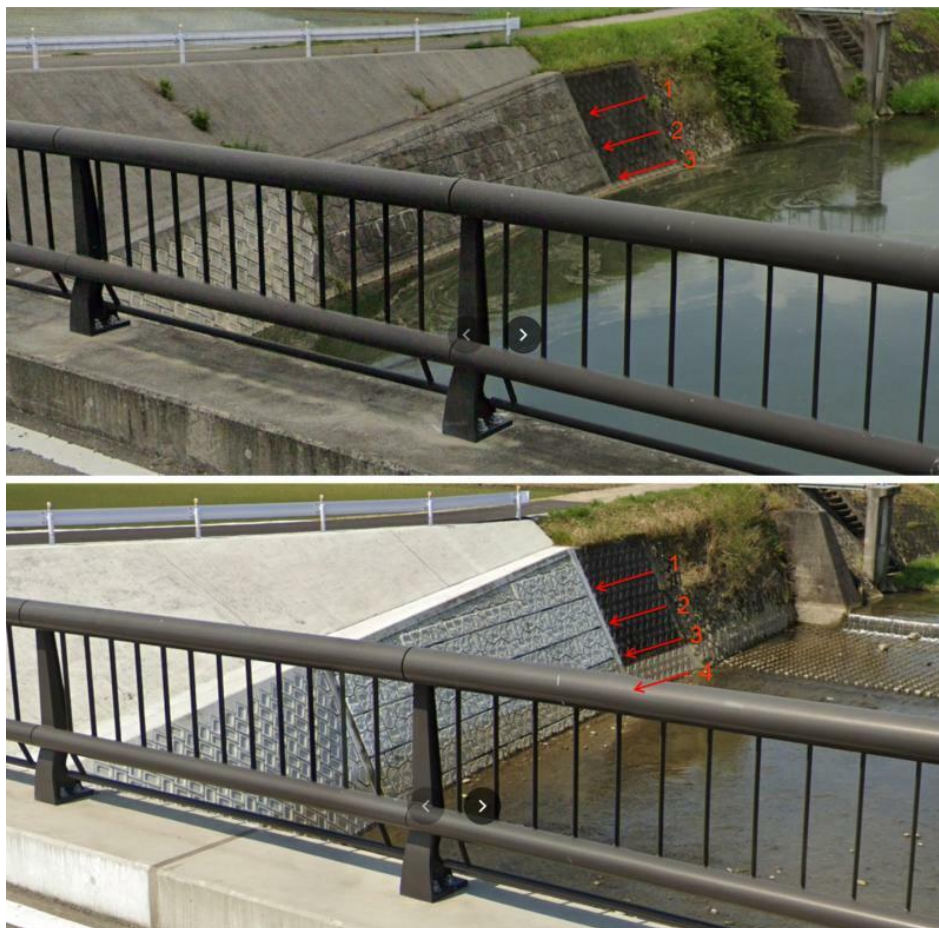
次に図4をご覧ください。この写真は事故現場の下流すぐにある錦橋の上から橋の取り付け部の右岸を上流に向かって見ている。上の写真は可動堰が閉じてため池状態になっている。河岸を補強するためのコンクリートブロックの境界を見ると、水面上に境界線が3本あることがわかる。その一方で下の写真は可動堰が開いていて水が溜まっていない状態である。境界線が1本増えて、4本見える。つまり、写真の部分での水位上昇はブロック1個分でおおよそ60 cmと推測できる。

図4 可動堰の開閉に伴う水位上昇。上:閉、下:開(グーグルストリートビューから転載)

しかしながら、図4の上流部にある床固工には上流に向かって高くなる段差があり、目視確認で50 cm程度上流側で河床高さが上がっているように感じる。もしそうであれば、床固工の上流にある事故現場付近の水位上昇は60 cmから50 cmを減じて10 cm程度だった可能性がある。

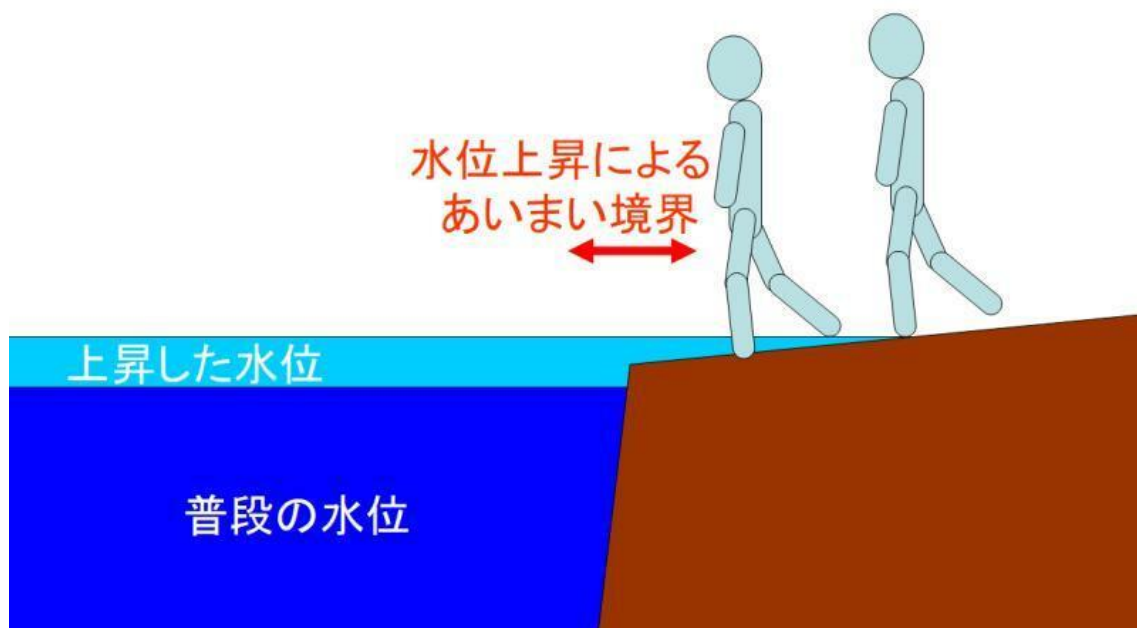
この境界のあいまい現象を参考にした推測図が図 5 である。最初に水が透明で、水深が深くても 40 cm 程度の山口川で遊んでいた子どもたちが何らかの理由で犬鳴川との合流地点に近づいた。この日は可動堰が閉じられていたため池状態であり、10 cm 程度犬鳴川の水位が上がって、いつもなら気がつく急な深みが視認できず深みに近づいた。気がつかぬままさらに一步を踏み出して、トラップにかかるように沈水したと図では説明している。

図 5 水位上昇による溺水のきっかけの推測図(筆者作成)

このような隠れため池は全国に広がり、稼働している。特に可動堰により水位変動のある川原が子どもたちの遊び場になっていないか、この夏休みに緊急点検する必要があると、ここで提言したい。
