旧入広瀬村民俗資料館（手仕事手ほどき館）

建物痕跡史実調査報告書

長岡造形大学 平山育男

平成 23(2011)年 02 月

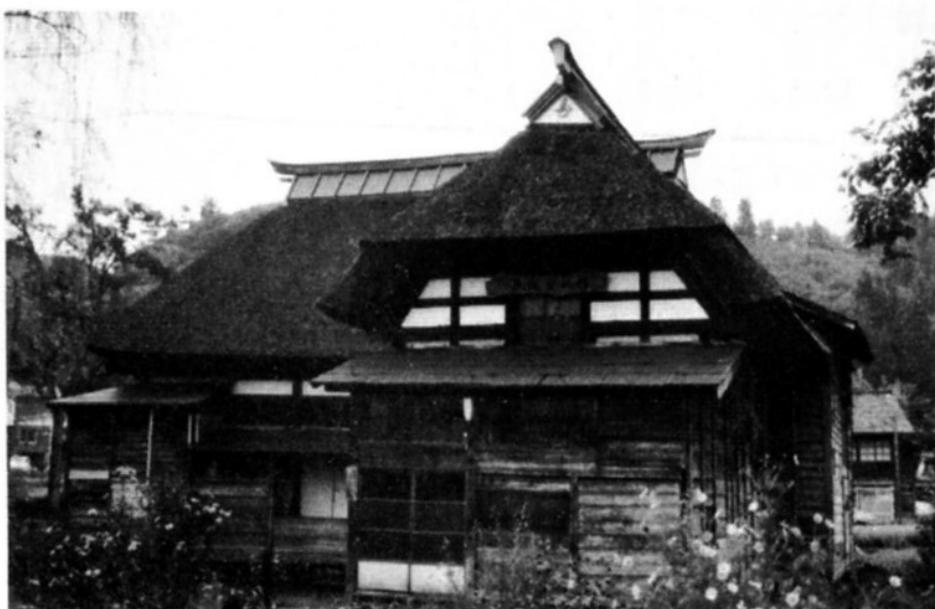
④ 入広瀬村民俗資料館(北魚・入広瀬村大字大柄山)
(旧浅井秋雄家 同所)

建物はかつて住宅主屋として使われたものが、当時の入広瀬村へ譲渡され、入広瀬村民俗資料館として活用されていた。当時は茅葺であり、その姿を昭和55(1980)年3月に発刊された『越後の民家 上越編』²等で見ることができる。外観は屋根が鉄板で覆われた以外、現状と大きく変わることろは認められない。

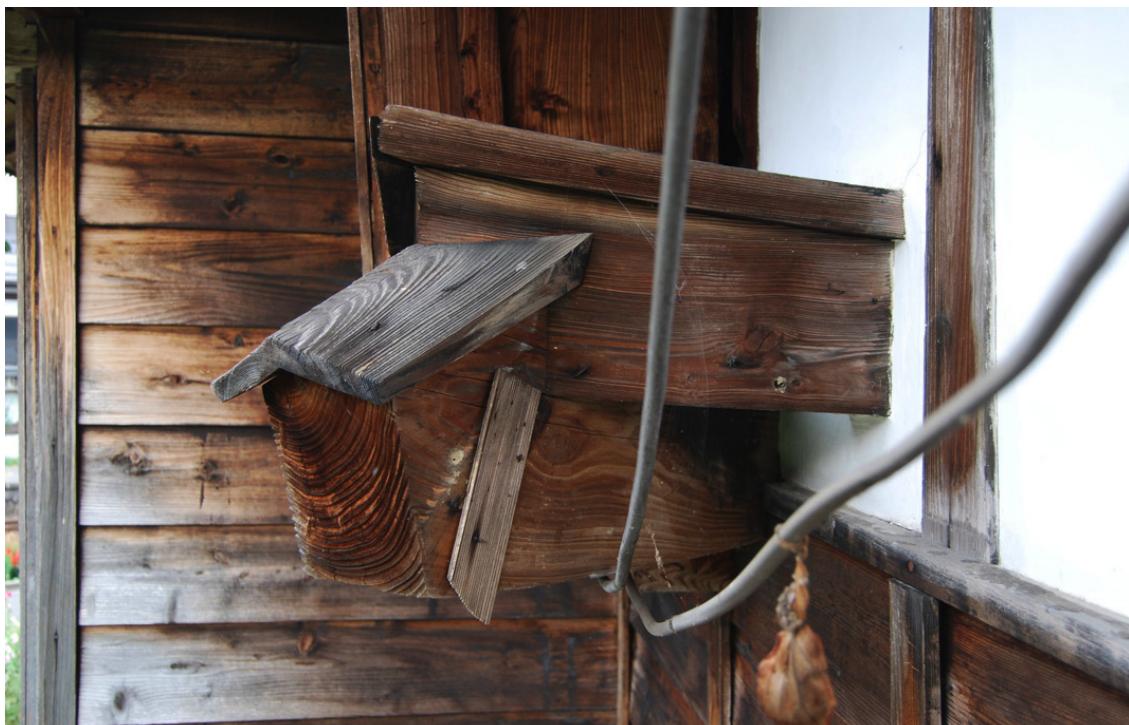
主屋 北東隅木 隅木に被せられる笠木は当初の1材で和釘止めとする

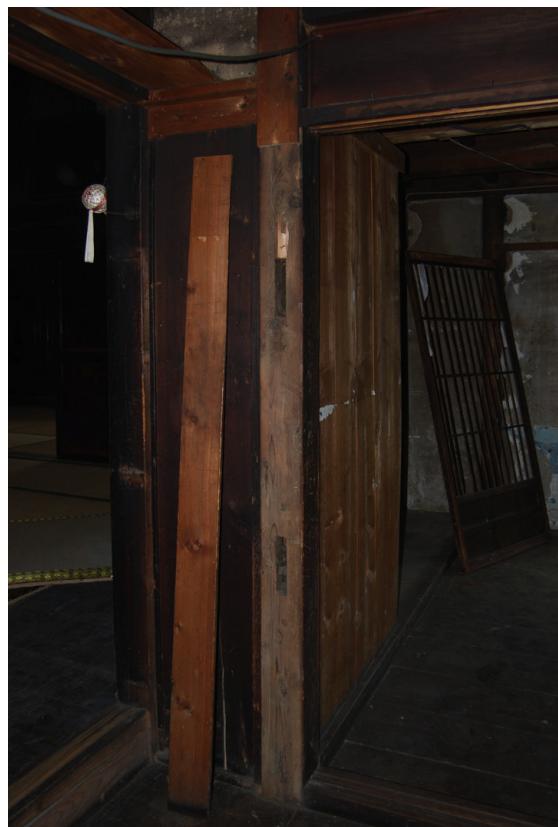
主屋 チヤノマ背面棚柱 北東より
宛木を外すと貫の仕口痕跡があり壁に復原される

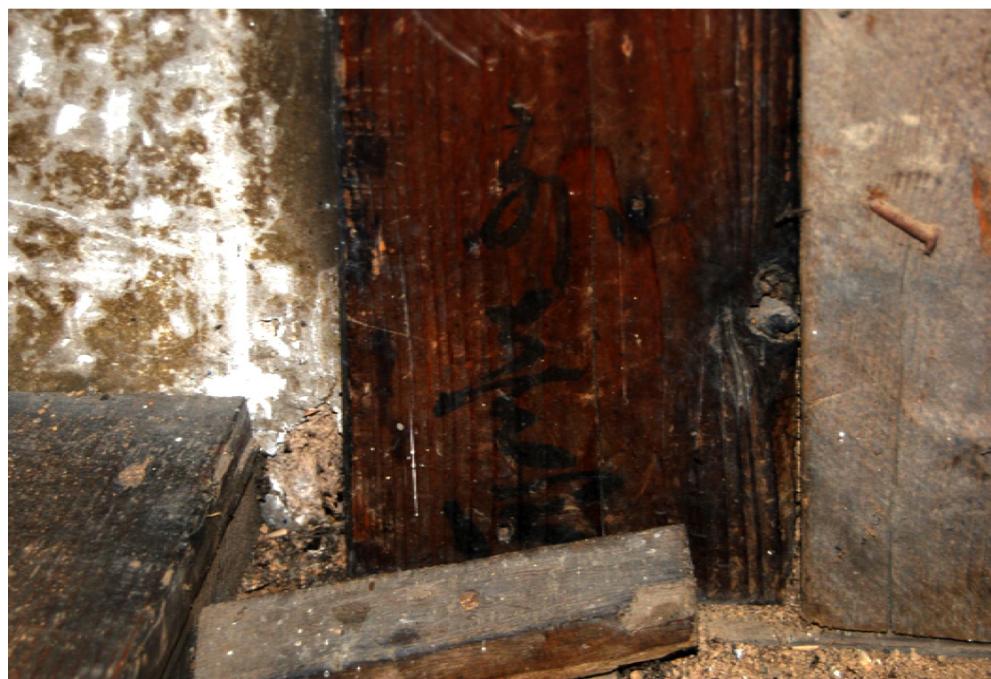
主屋 座敷床の間背面柱 北東より
「外壱 四」と読むことができる。当初床、棚部分は当初と見ることができる。

なお、この建物からは 3 本の柱根元北側から番付が発見された。前中門も一体とするもので、梁行は西側柱筋を起点として先番番号とし、背面下屋を「外壱」とする一般の形式であるが、桁行は上手から半間間隔で 5 筋目を「四」、10 筋目を「九」とするいわゆる間数組合番付と判断することができた。

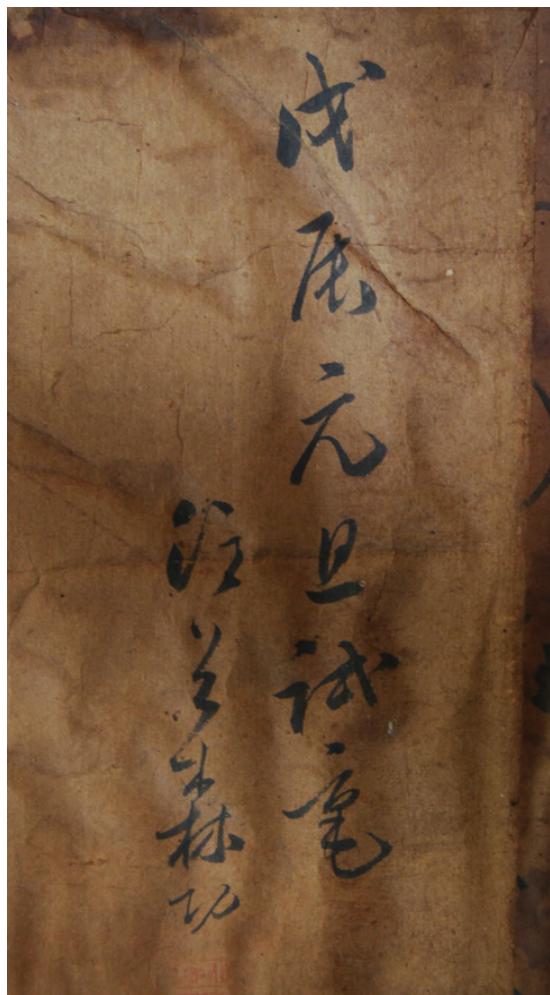
上：ざしき 東より
左：ざしき板戸背面

ざしきの押入は、板戸 3 枚立であったが、まん中に納まる板戸背面には写真左に示す墨書銘を持つ墨絵が張られ、“戌辰元旦”と読むことができる。これは明治元（1868）年となり、建築年代を考える一つの材料ともなるだろう。

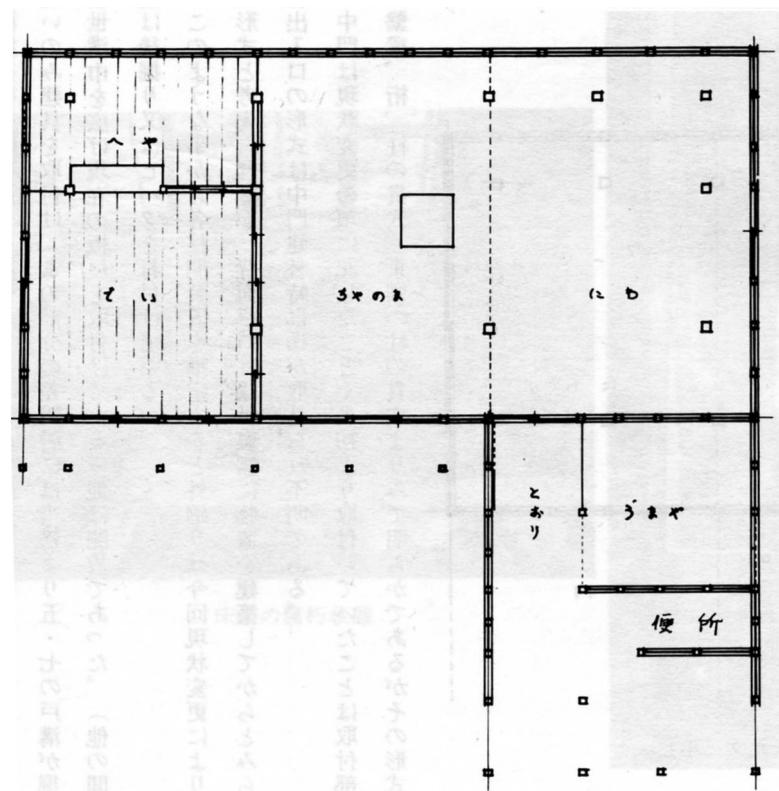
佐藤家住宅第二次改造時平面図

第二次改築時（中門建替）平面図（19世紀中頃）

ところで当住宅の現状平面を見ると、近隣の市内旧守門村佐藤家住宅の昭和55(1980)年修理前の平面、外觀⁵に極めて近似することが分かる。更に、この住宅主屋を復原すると当初平面は、この佐藤家住宅主屋における19世紀中頃とされる第二次改造時平面⁶に極めて類似することが判明した。特に前中門における、うまや、便所、とおりの配し方や正面妻面の柱配置はほぼ同一であり、近い建築時代を想定することができる。

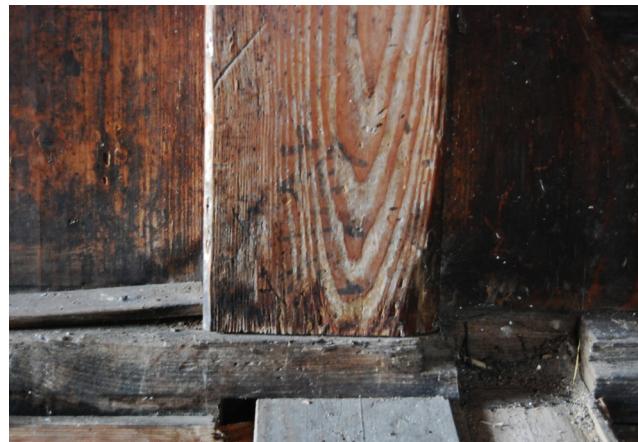
旧入広瀬村民俗資料館（旧浅井秋雄家住宅）トオリ柱番付「拾二 九」 北より
