2001年2月9日ハワイオアフ島近くでの合衆国海軍潜水艦 USS *Greenville* と日本機船
えひめ丸との衝突

NTSB/MAB-05/01

事件番号: DCA-01-MM-022
 事件種類: 衝突
 日時: 2001年2月9日13時43分ハワイの標準時(24時制)
 地点: ハワイ、オアフ南方9マイルの太平洋

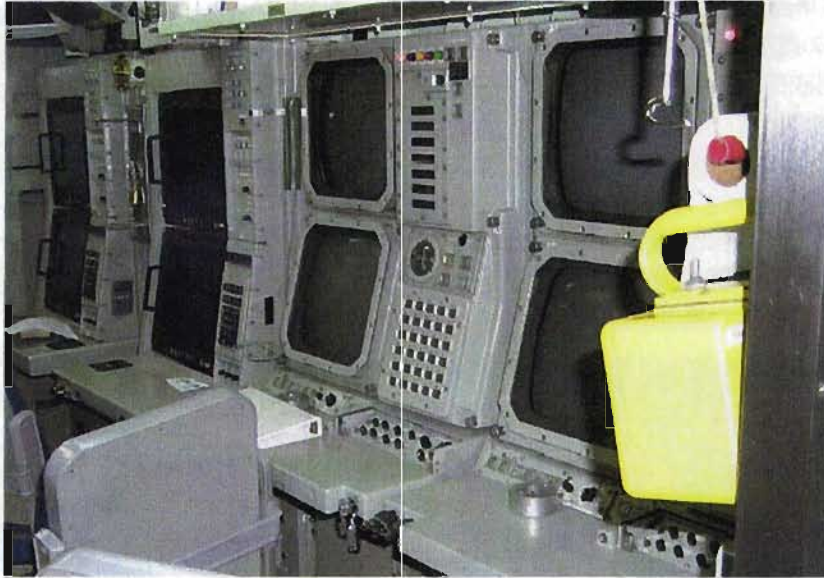
12時07分ごろ、哨戒長(OOD-2)は、*Greenville* の行動海域に指定された北側に戻り始めるため針路を北へ転じるよう命令した。12時30分直前、*Greenville* が000度の真北の針路で進航していたとき、ソナーシステム(図5)は、方位331.2度の探知目標を追尾し始め、乗員はこれをS-12と指定した。3人の乗員がソナー室では任務についていた。ソナー員長、受信ソナースタックのソナー技術員及びワークロードスタック操作員がいた。

図5. 各ソナーワークステーション、スタックには二つのモニターがあった。右側の表示システムの二つのスタックは艦に取り付けられた装置から入力される。(U.S. Navy photo)

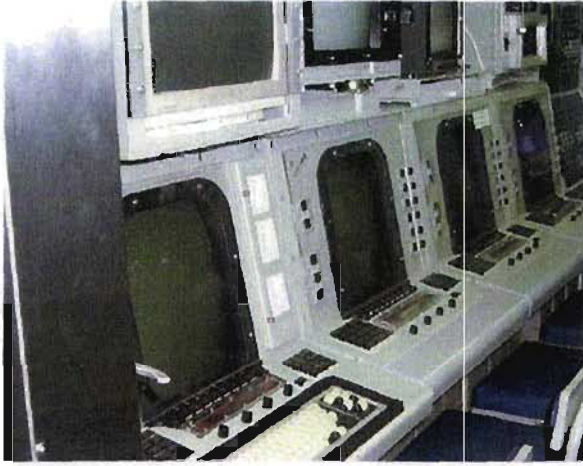
図 6. 火器管制所の四つのディスプレイ。

左から右へ(1) line-of-sight, (2) time-bearing,
(3) TMA, (4) op-summary. (U.S. Navy photo)

数人の民間人が最前列の2つの火器管制システムディスプレイの正面に立っていた。これは、哨戒長(OOD-2)が探知目標の状況を監視するのに通常使用しているといったものである。「私はそこにずっと自由に行けなかった。探知目標の状況と火器管制のスクリーンを見ることができるようぐっとそばに寄った。」と、哨戒長(OOD-2)は後で当委員会調査官に述べた(図6参照)。艦長は、彼が発令所に行って、火器管制システムコンソールを見直したとき、訪問者が探知目標評価図を見るのを妨げたといった。

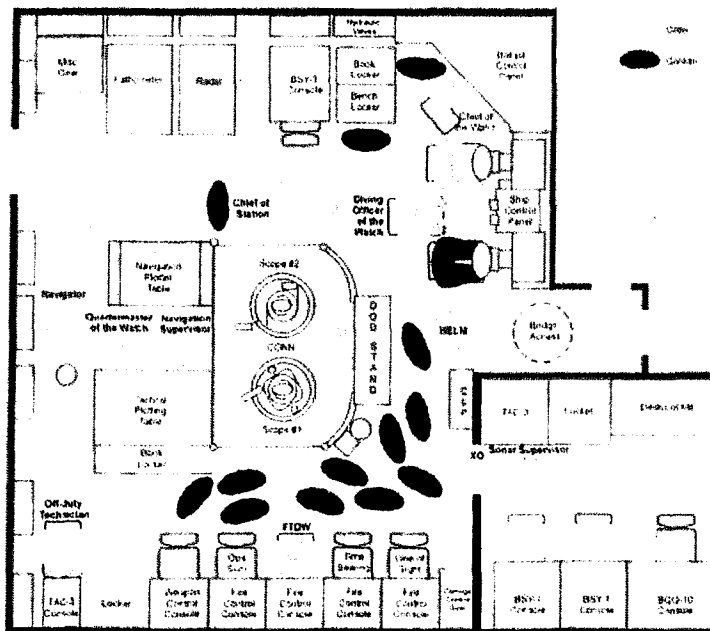
太平洋潜水艦隊の幕僚と民間訪問者の 16 人のうち 15 人が 13 時 10 分ころ、その日の計画表に基づく最後の操航の予定時間の約 10 分後に発令所に入った。それから、訪問者数人がソナー室 (図 7) に入った。

図 7. Greenville 乗員が潜水艦の能力を訪問者に示すために高速航行を始めたとき、乗員と民間人を含む 33 人が発令所とソナー室にいた。このイラストは、同艦が最後の操航、緊急浮上航行を行ったときの民間人の大体の位置を示している。

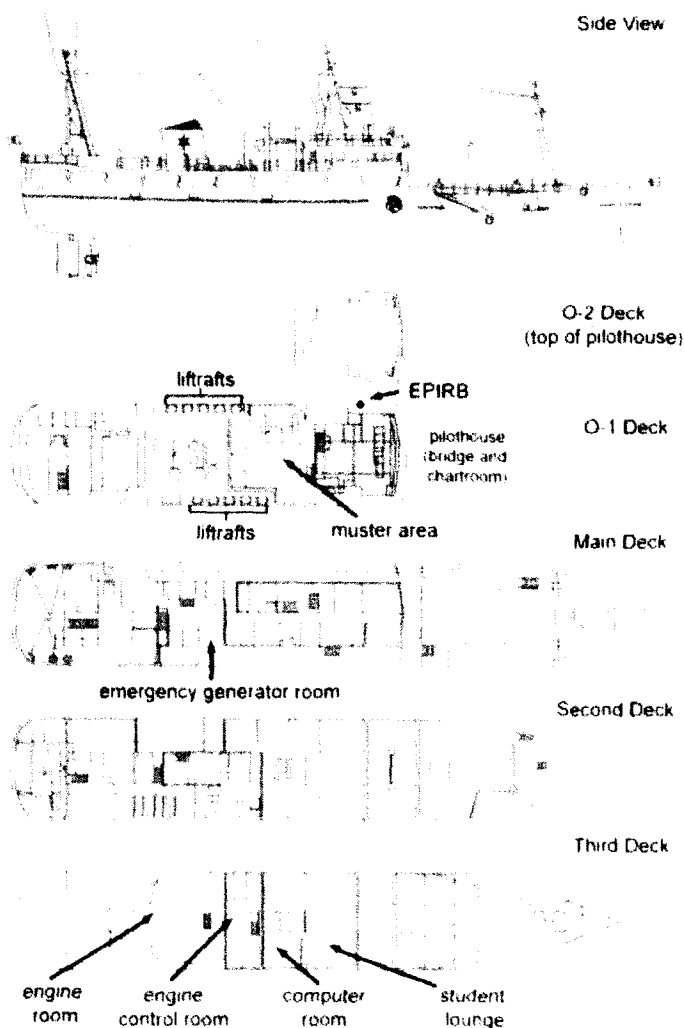
同船左舷船尾四分の一のところでの衝撃の後、えひめ丸船橋要員は船尾方を見て、海面上に浮上している潜水艦を見た。えひめ丸の見張り員は、潜水艦を見た後、船首方を向くと、漁労甲板左舷前方の燃料タンクの空気抜きパイプから燃料油が噴出するのを見たといった。えひめ丸の船長は、直ちに自船に何かが起こったことを知ったといった。衝突から5秒以内に、えひめ丸は、非常用発電機の回路を含めて全ての動力源が失われた。彼は、VHF-FM 海事無線で助けを求めようとしたが、作動しなかったといった。船長は、左舷船橋ウイング(図11参照)、操舵室の直ぐ外側に格納してある、水圧式自離脱装置を備えた、406-MzのEPIRBを作動させるよう通信長に命じた。目撃者によると、同船が沈み始めたとき、通信長は、自動膨張式救命胴衣を着用して船橋近くにいた。彼が操舵室に戻ったのか、船から去ったのか、泳いでいたのか誰も見たものはいない。

図 11. えひめ丸の側面図とデッキの平面図。

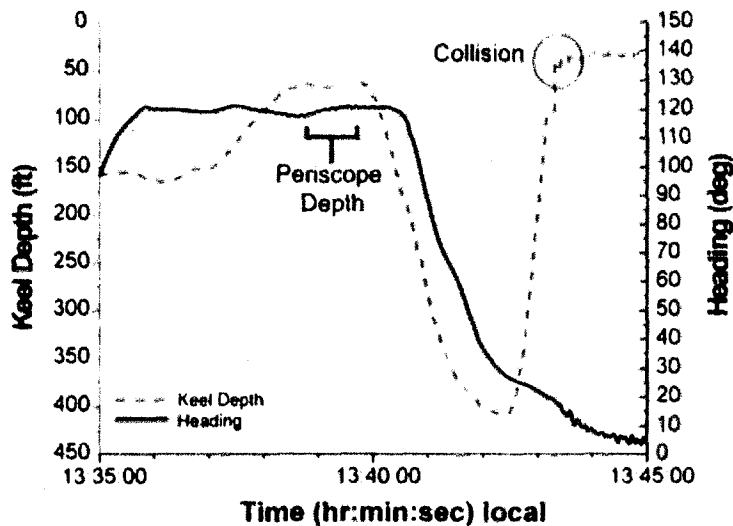
図 13. *Greeneville* の潜望鏡深度への浮上と衝突のまでの間のキールまでの深度と船首方向を示している。

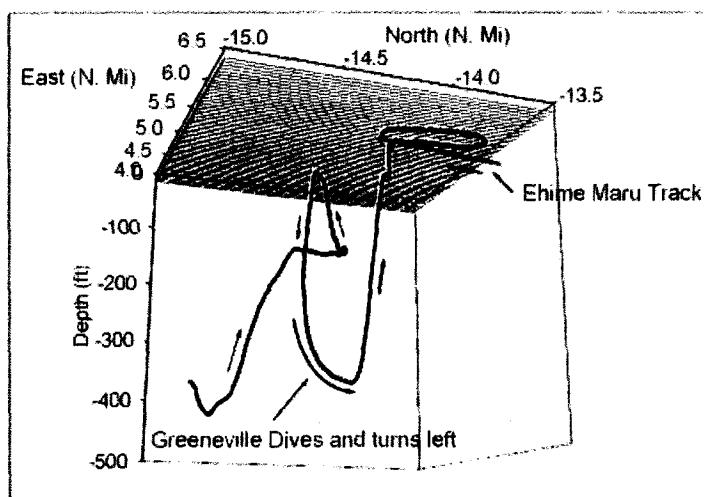
図 14. *Greeneville* とえひめ丸の航跡の三次元図は、同艦の潜望鏡深度への浮上、左への転回、えひめ丸との衝突及び遭難現場へ戻ってきたことを示している。深度は東と北の位置が対応していないことに留意されたい。
