「富山海」号と「GDYNIA」号の衝突事故調査報告
(翻訳原稿)

2003年5月31日

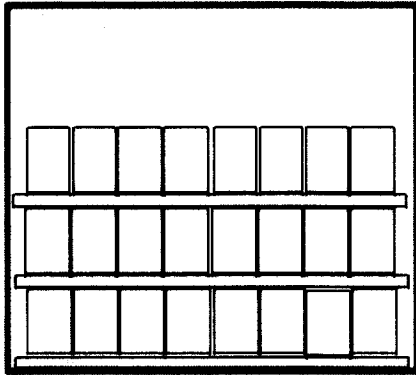
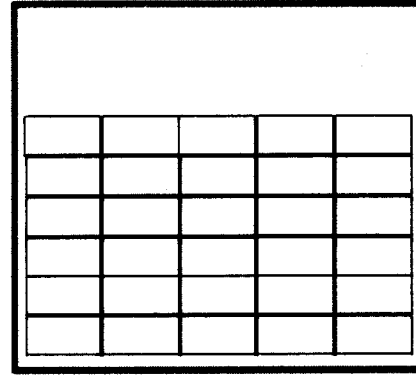
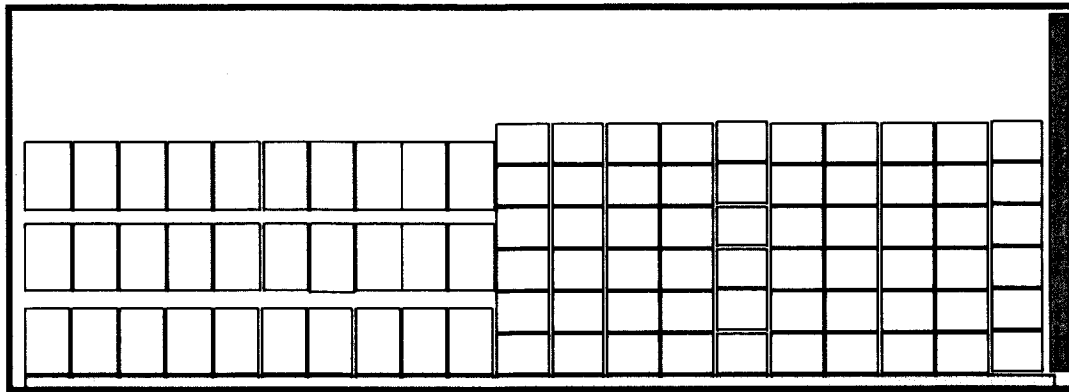
<付属図4>

コンテナ詰めを行った部門（鼎銘倉庫）の陳述によれば、過酸化メチルエチルケトンのコンテナ詰め状況は下記のとおりである。

- (1) 貨物を入庫する際、2名の保管員が1件ごとに検収を行い、貨物の包装状態を検査した。そのうち1つのタンクの包装にはわずかに変形が認められたが、漏れは生じていなかった。その他の包装にはいずれも破損や漏れはなかった。検査後に入庫し、日陰の涼しい外気の通る個室の内部倉庫に保管した。
- (2) コンテナ詰めに先立って、まず2名の荷役作業員がコンテナを清掃して汚れを落とし、コンテナ内が乾燥して清潔であり、油汚れやいかなる粉状の不純物がないことを確認した。その後、倉庫のコンテナ詰め検査員がコンテナ本体を全体的に検査した後にコンテナ詰めが行われた。
- (3) コンテナ詰めを行う際に、まず240個のタンク入り過酸化メチルエチルケトンをコンテナに積み込んだ。積み込み方は3層に分け、層ごとに横方向8列、縦方向10列並べた。各層のポリタンクの間が多層板の緩衝材を入れた。又、コンテナの隆起部分がポリタンクを圧迫したり、摩擦したりすることがないように、ポリタンクのコンテナの壁面に近い場所に多層板を入れて壁面と隔て、各層のタンク同士を梱包用の紐で縛った。続いて、300個の段ボール箱で包装した過酸化メチルエチルケトンを縦横交叉させて計6層に積み重ねて詰めた。各段ボール箱はいずれもまっすぐに置き、各層の間に多層板の緩衝材を入れた。コンテナ内の貨物がずれないように、貨物のコンテナ開閉部から15cmの隙間にベニヤ板を入れるとともに、丸太で「井」の字を作る方法でコンテナ内の貨物を補強した。コンテナに詰めた後のコンテナ内の貨物の積み付け状況については、以下付属図4を参照のこと。

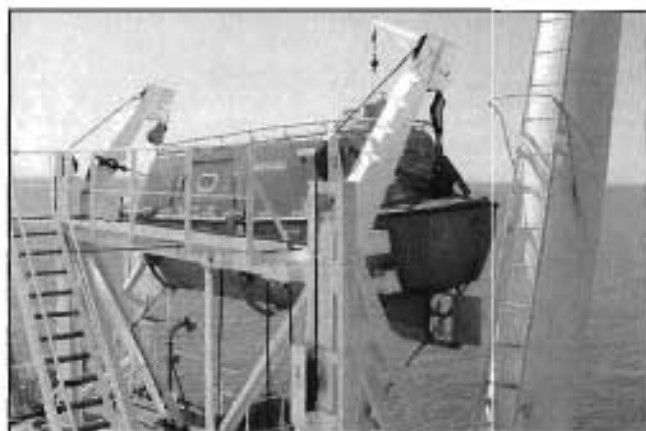
図2：右舷側救命艇

ロウランズ・グレース号は、32人乗り全閉型救命艇2艇を装備していた(図2)。いずれも、英国の Laurent Giles Naval Architects の設計による Blue Sea 24LE 型救命艇で、台湾の Blue Sea Industrial Company によって建造されている。両艇は、メイン・デッキ上にある居住区のファースト・デッキ上で左舷側と右舷側の重力ダビットに格納されていた。右舷側の救命艇は救助艇の指定を受けていた。

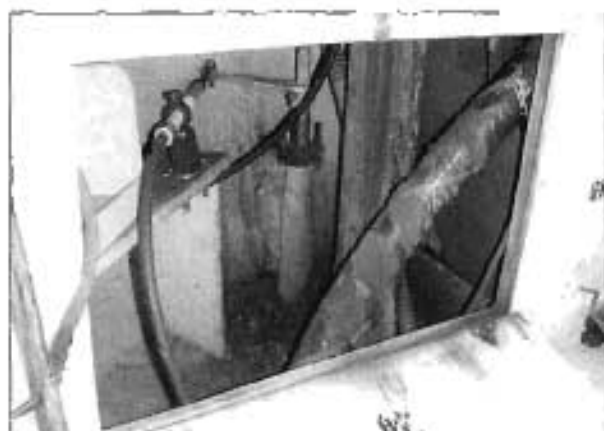
図3：点検口を開けた状態での救命艇内後部隔壁

隔壁は合板製で、救命艇の艇首と艇尾に設けられている。艇首側隔壁の内部はキール支柱及び艇首側吊上げフック用キール連結具である。艇尾側隔壁は、チラー装置、エンジン排気管の一部並びに艇尾側吊上げフックのキール支柱及び連結具を囲んでいる (図3)。両隔壁には、それぞれ内部を点検するための開口が設けられている。

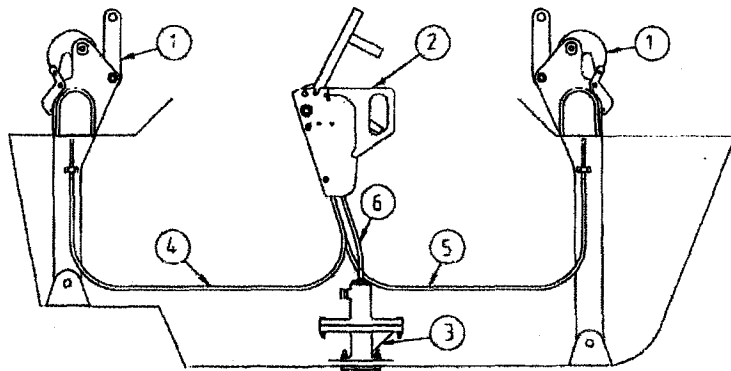
図4：代表的なタイタン・オンロード離脱システム (注：図ではフックがロウランズ・グレース号の救命艇とは逆の配置になっている)

ロウランズ・グレース号の救命艇は、国際海事機関による1974年「海上における人命の安全のための国際条約」(SOLAS) 及び同修正条約に準拠した William Mills の「タイタン (Titan)」オンロード離脱システム (図4) を装備している。タイタンのこのシステムは現在英国の Umoe Schat-Harding (Mills Marine) 社によって製造されているもので、他の多くのシステムと同様に回転カムを用いて閉鎖状態でフック端部をロックする仕組みである。このシステムでは、手動オーバーライドに水圧インターロックが組み合わされている。

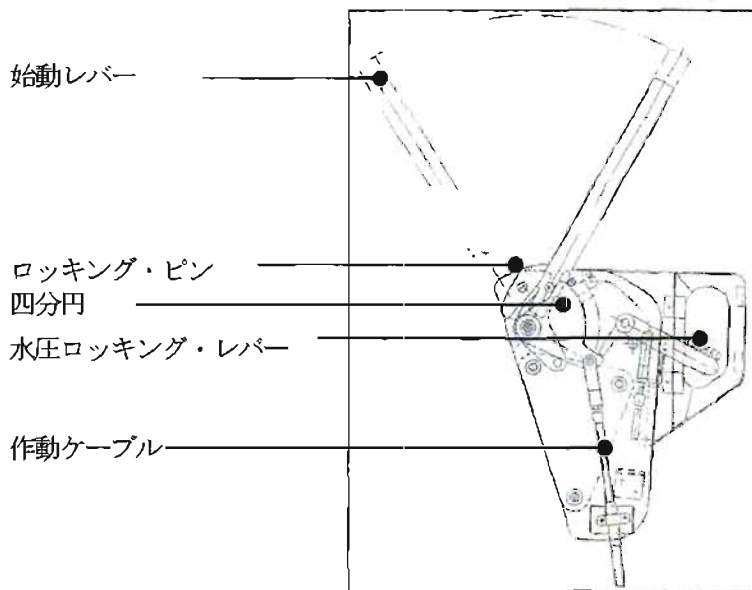
図 5 : リリース・システム図解

作動装置を図5及び7に示す。艇が水上にある場合 (かつ水圧インターロックが解除された状態にある場合)、通常の手順でフックをリリースするときは、作動装置からロッキング・ピンをはずし、始動レバーを上げてリリース・ポジションにセットする。始動レバーを動かすことによって、各フックのロック装置の作動ケーブルに連結された2つの四分円が回転する。その作動する四分円が回転すると同時に、トリッピング・モーション (tripping motion) が作動ケーブルによって艇首側及び艇尾側の各フック・アセンブリに伝達される。

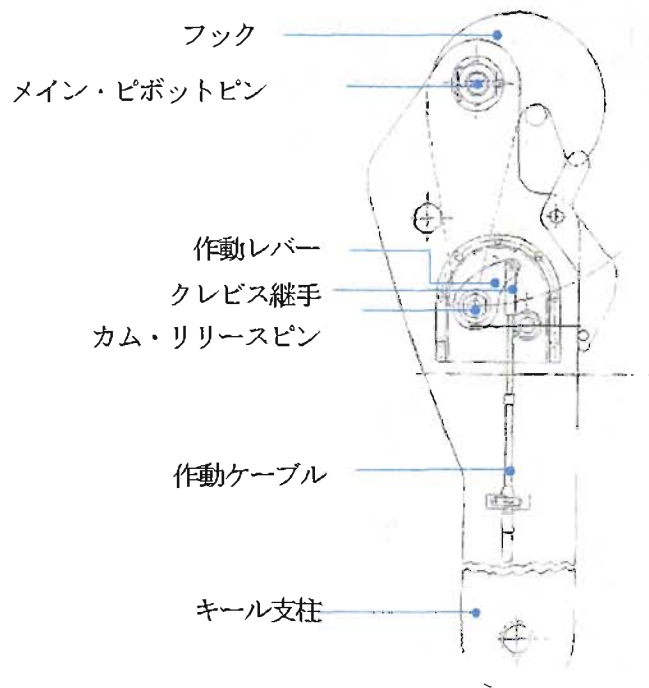
図6 : フック装置図解

れている (図6、8及び23)。作動ケーブルによってトリッピング・モーションが各フック装置に伝達されると、作動レバー (カム・リリースピン・シャフト上に固定されたベルクランク) を通じてカム・リリースピンが回転し、フック・テールがカムをクリアーする。するとフックが回転してオープン状態になり、各ダビット揚艇索に装着されたサスペンション・リング (長尺リンク) をリリースする。

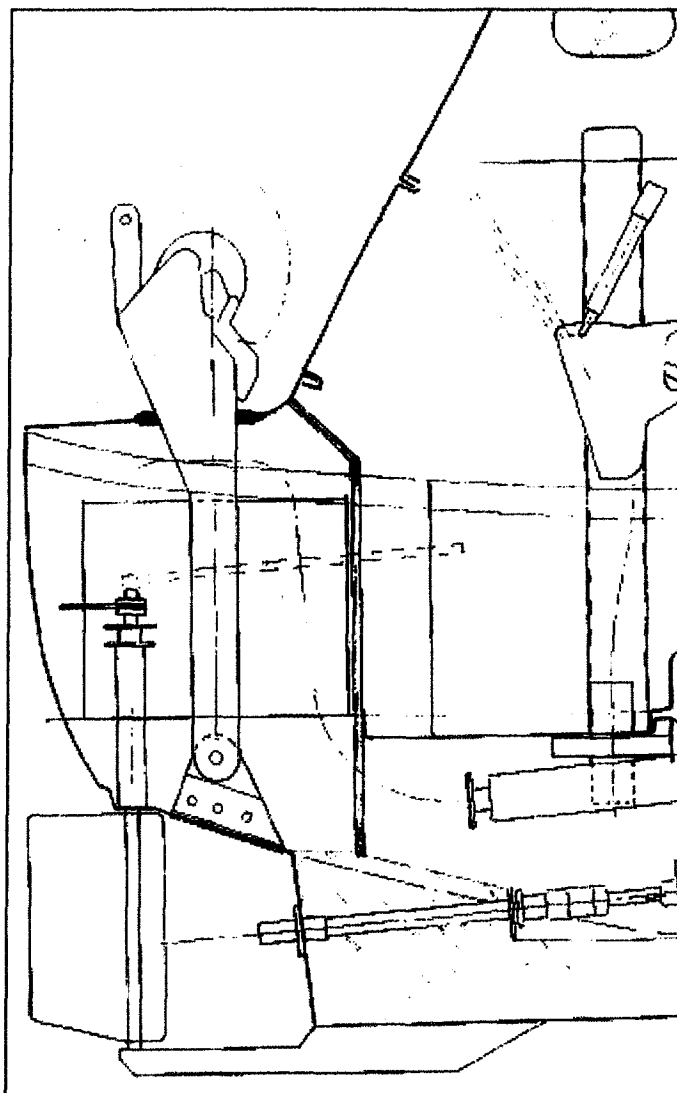
図9：艇尾側フック・キール連結具の図解

って作られ、厚さ 30 mm のステンレス鋼製ボルトにより、厚さ 20mm の亜鉛メッキ軟鋼板の一方の端部に連結されている (図9)。

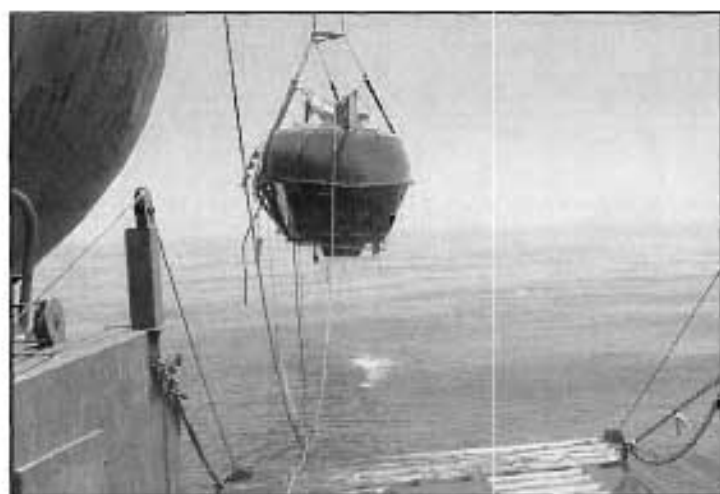
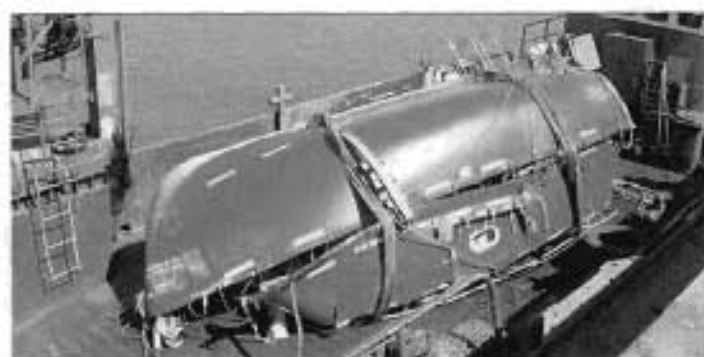
図11：回収中の救命艇

2004年10月9日、オーストラリア運輸安全局(ATSB)の調査官が、救命艇の事故状況を調査するために、ポートヘッドランド沖に停泊中のロウランズ・グレース号に来船した。この時、左舷側救命艇はまだ逆さのまま、もやい索に繋がれた状態で同船の左舷船側に浮かんでいた。10月9日は、救命艇を回収する方法として、先ず救命艇の船体を正常位置に戻し、ポンプによって海水を汲み出した後艇を陸まで曳航する方法が試みられたが、結局この方法はうまくいかなかった。翌日、今度は救命艇のダビット揚艇索に装着されていたスリングを艇の船体に廻し、これを吊り上げることによって海中から回収する方法が実施された。この方法は成功し、救命艇は小型の上陸用バージに載せられてポートヘッドランドの陸上施設に搬送された(図11)。
