鋳物の内部欠陥検査／完了報告

2022/3/15

株式会社 日立ニコトランスミッション
大宮事業所 品質保証部

鑄造品等表面欠陥 検査技術開発活動報告書

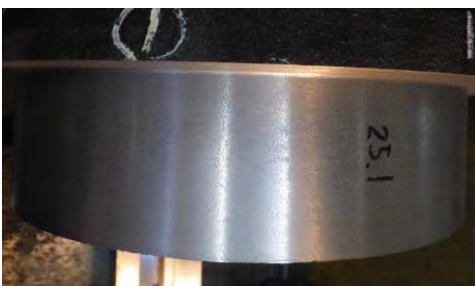
加工の結果

波紋を多数確認

外周から1mmずつ加工
欠陥は認められず

波紋は表面の凹凸か極めて表層近くの欠陥で加工により削り取られたと考える。

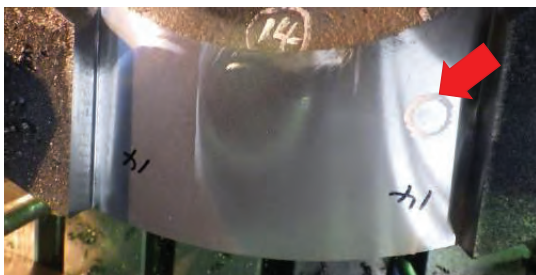
- 欠陥の部位には明確な波紋は確認できなかった。
→波形が不適切(オーバスケール)
電圧のレンジの適正化が必要
- 小さな波紋は表面の凹凸か小さいピンホール

内部欠陥1ヶ所確認

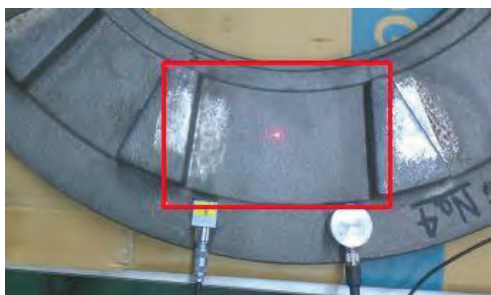
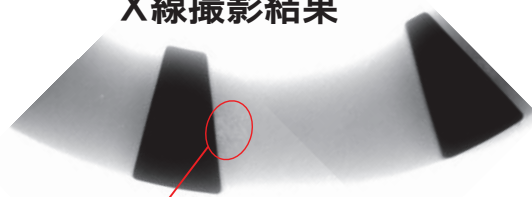
NO.1-2 1/26 11:25

欠陥の深さ(mm)

UT	9
波紋	6.3

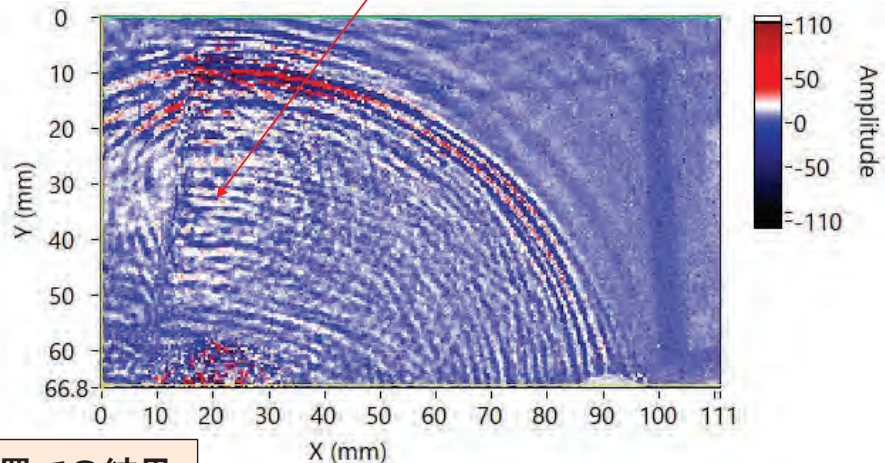
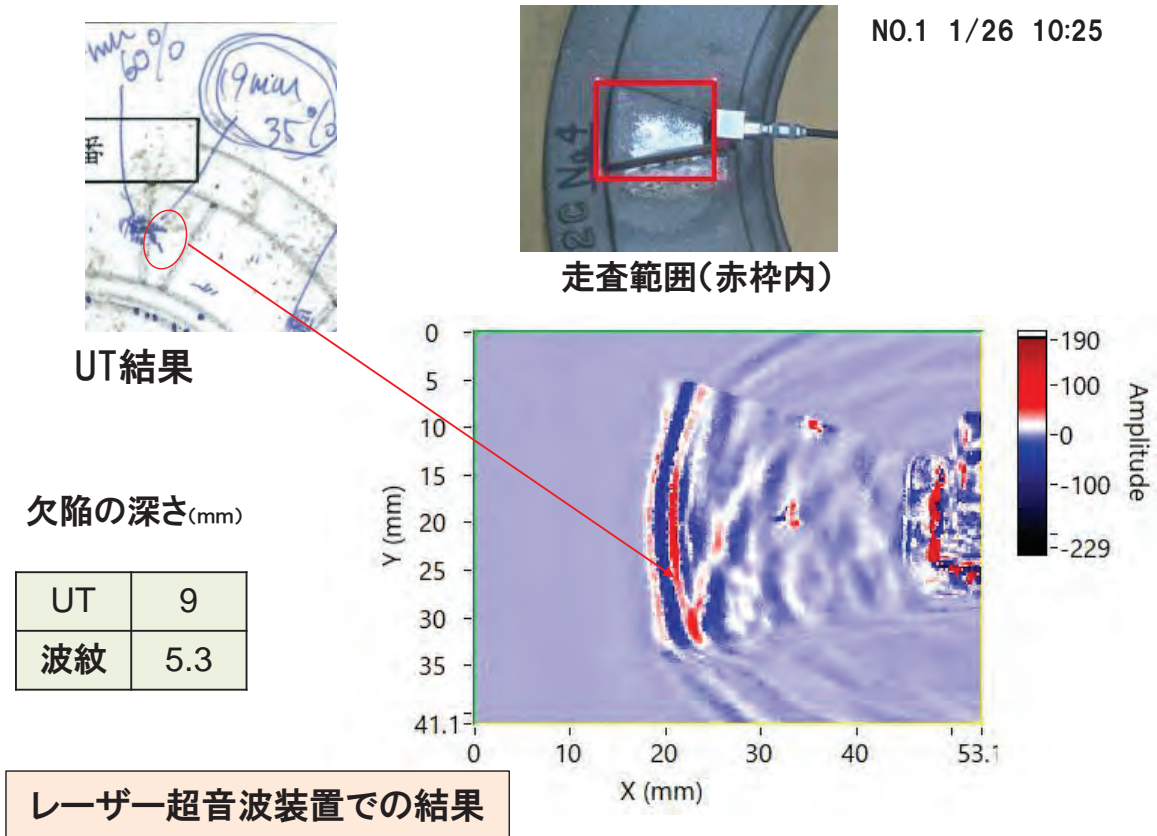
レーザー超音波装置での結果

部位	UT結果		レーザの結果		備考
	欠陥有無	深さ(mm)	欠陥有無	深さ(mm)	
凸部1	有	9	有	5.3	
凹部1-2 右側	無	—	無	—	
凹部1-2 左側	有	9	有	6.3	
凸部2	有	20	有 (部位相違)	3.5	UT深さ20:脇の凹側に波紋あり
凹部2-3 右側	無	—	無	—	
凹部2-3 左側	無	—	無	—	
凸部3	無	—	無	—	
凹部3-4 右側	有	8	有	10.0	再計測:5.5
凹部3-4 左側	無*	—	有	4.5

欠陥の有無及び位置については1ヶ所を除き一致
 欠陥の深さについてレーザの結果は浅い傾向(約6~7割)

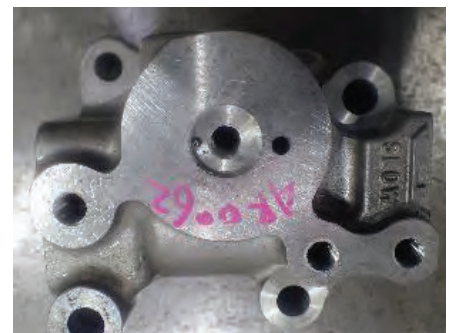
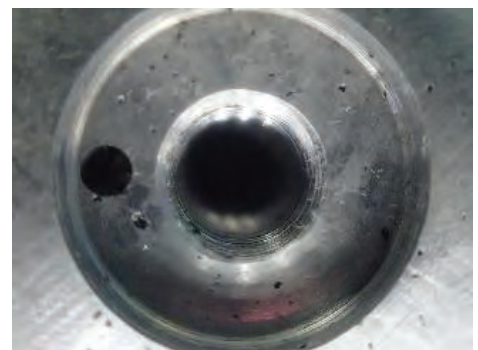
材質: AC4A-T6
上面に欠陥が出易い

欠陥の状況

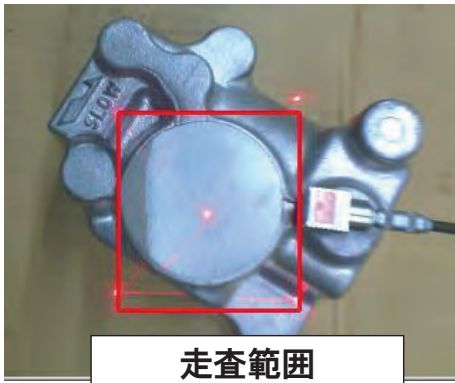
走査範囲

主な欠陥5ヶ所
深さ:2~4mm

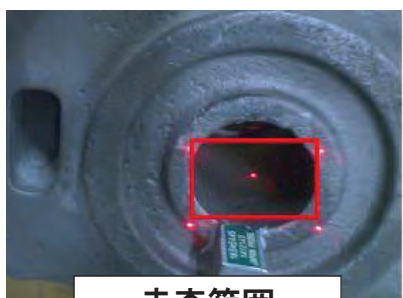
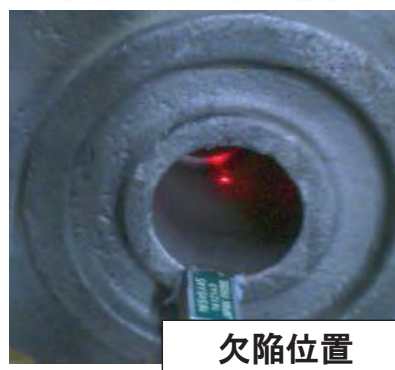
N0.3 1/27 13:49

波紋
欠陥深さ:3.6mm

加工代:約3mm

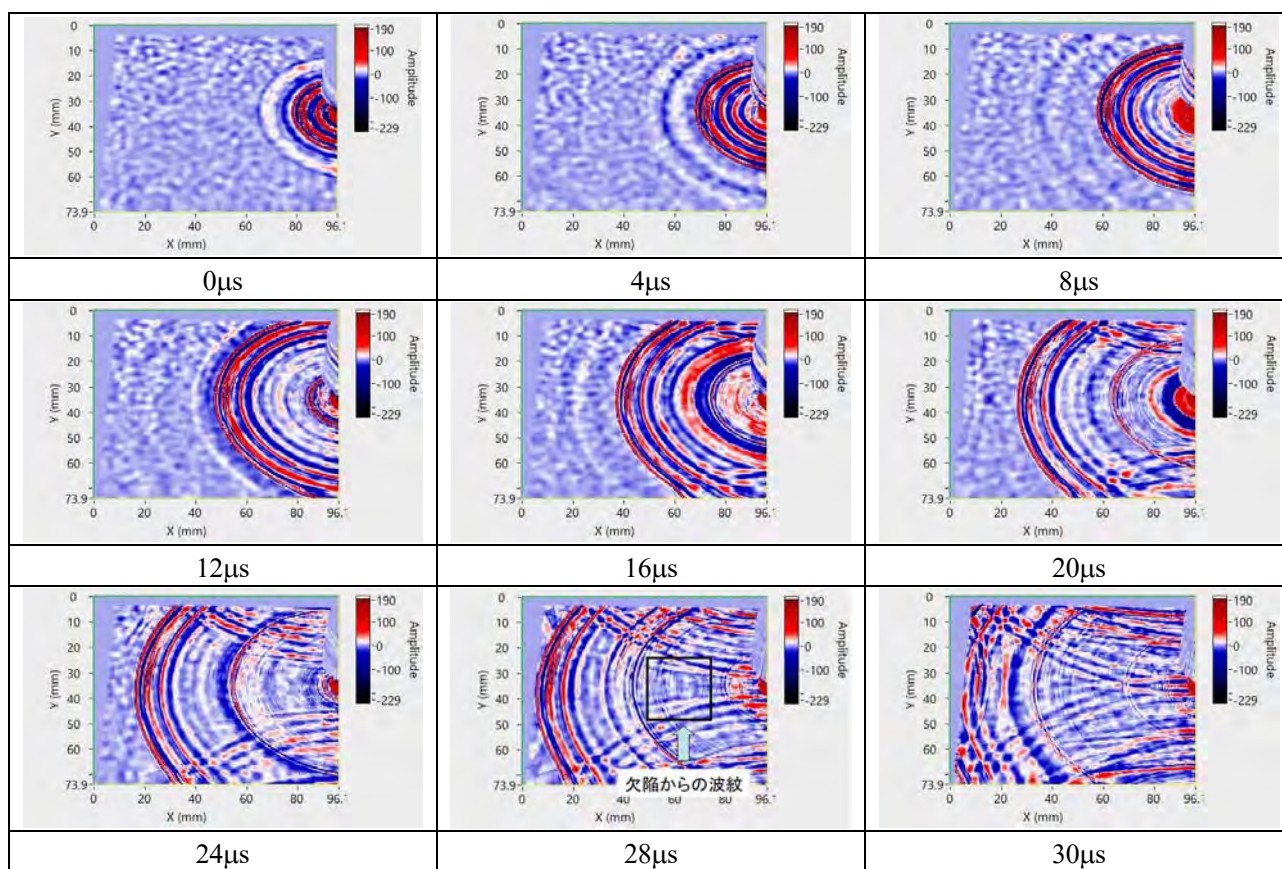
図 4.1-19 垂直型縦波探触子による波紋

試験体 No.9 に対して垂直型縦波の中心周波数 2.25MHz の探触子を用いて測定した。横波のときに比べて波紋が複雑になった。原因として側面からの反射を別にすれば遅い前進波、速い前進波とも探触子から数度にわたって放出されたことが挙げられる。欠陥からの波紋も検出できたが、波紋全体が複雑になるので欠陥以外の波紋はなるべく抑えようという目的には適さないと感じた。また、縦波は横波より波長が長くなるので分解能が低下することにも注意が必要である。結局、縦波用の探触子でも遅い前進波が検出されるので、この方法では縦波のみを検出することはできないことがわかった。

計測例を図 4.1-19 に示す。静止画で見ると欠陥の波紋がわかりにくいですが、動画で見ると識別が可能である。

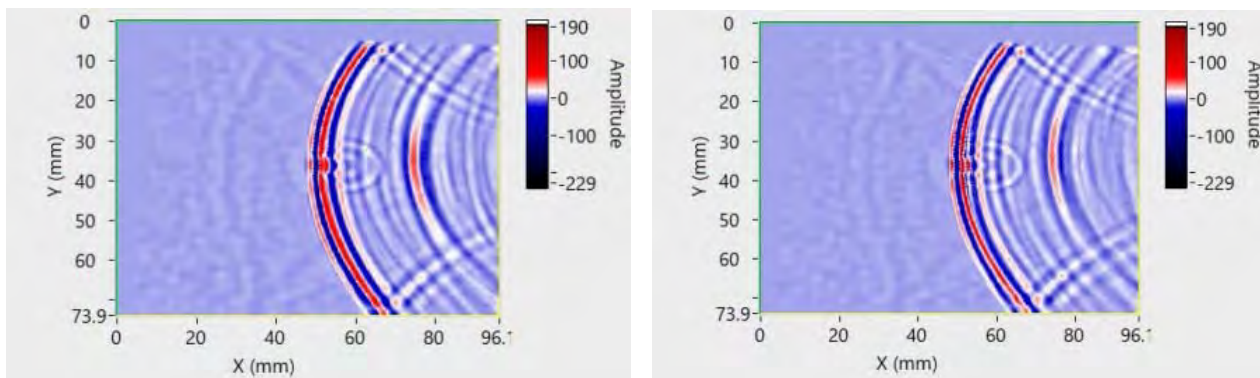
図 4.1-20 接触媒質による波紋の違い（左図：HIVAC-G, 右図：グリセリン）

次に接触媒質を横波用から縦波用に変えて縦波だけ検出できるか確認した。液体中では横波は伝搬しないので試験体と探触子の間に挿入される接触媒質を液体にすることによって、縦波だけを検出できるのではないかと考えた。接触媒質として、エタノールおよびグリセリンを使用したところ波紋は横波用の接触媒質を使った場合とほとんど変わらないことがわかった。液体を用いた場合は、若干背景のノイズが減ったように見えた。

計測例を図 4.1-20 に示す。試験体は No.1, 受信探触子は 1K5x5A70 を使用した。

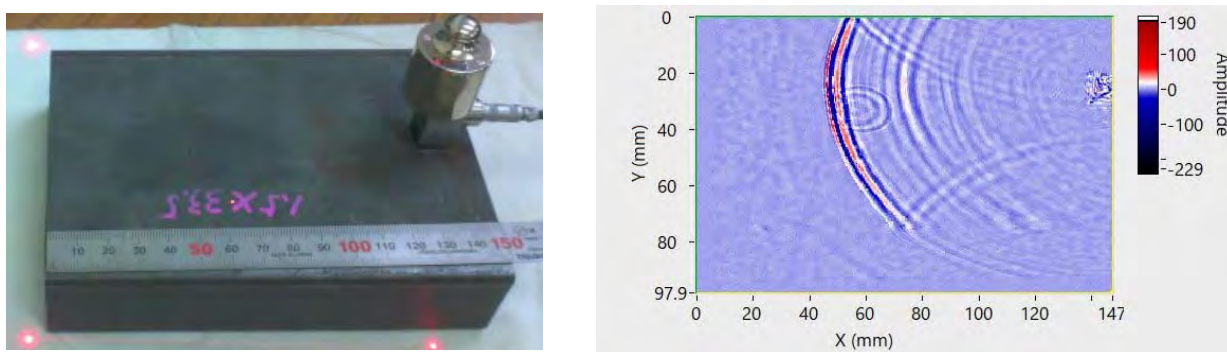
図 4.1-21 貫通試験体の波紋（左図：試験体の写真, 右図：波紋）

試験体は、表面を貫通する欠陥を模擬するものとして No.9 を裏返したもの、欠陥深さ 1.5mm は No.6, 欠陥深さ 10mm は No.9 を使用した。貫通試験片と欠陥深さ 1.5mm の試験体は、探触子を試験体の端に置いて検出が可能であったが、欠陥深さ 10mm の場合は検出できなかった（レーザー強度 58%）。欠陥が表面に貫通している試験体の写真と波紋の一例を図 4.1-21 に示す（レーザー強度 51%）。

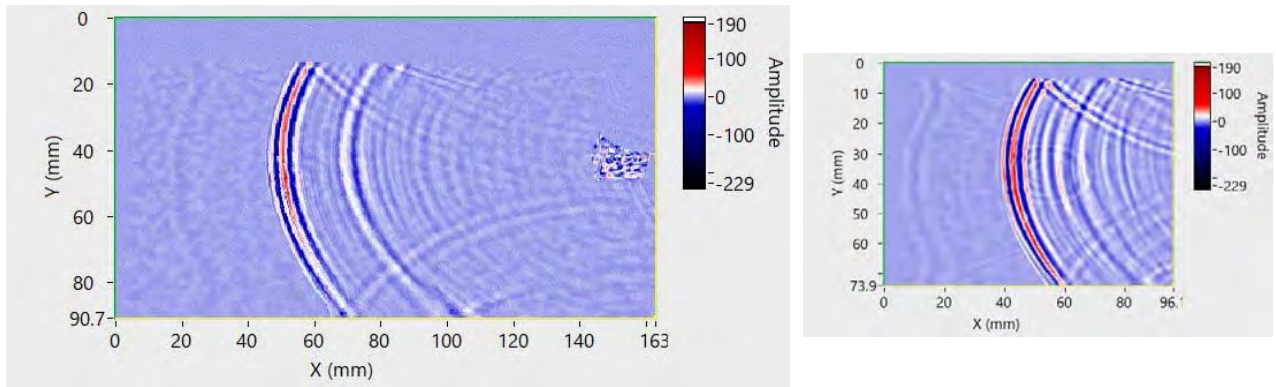
図 4.1-22 欠陥深さ 1.5mm の試験体の波紋（レーザー出力：左図 51%，右図 58%）

欠陥深さ 1.5mm の場合は、レーザー強度 51%では波紋が微弱であったが、58%に上げるとはっきりした波紋が得られるようになった（図 4.1-22）。使用した探触子は 1K5x5A70 である。なお、左右の図の縦横比の違いは、レーザーでスキャンする範囲が右図の場合は横方向が狭いことによるものである。

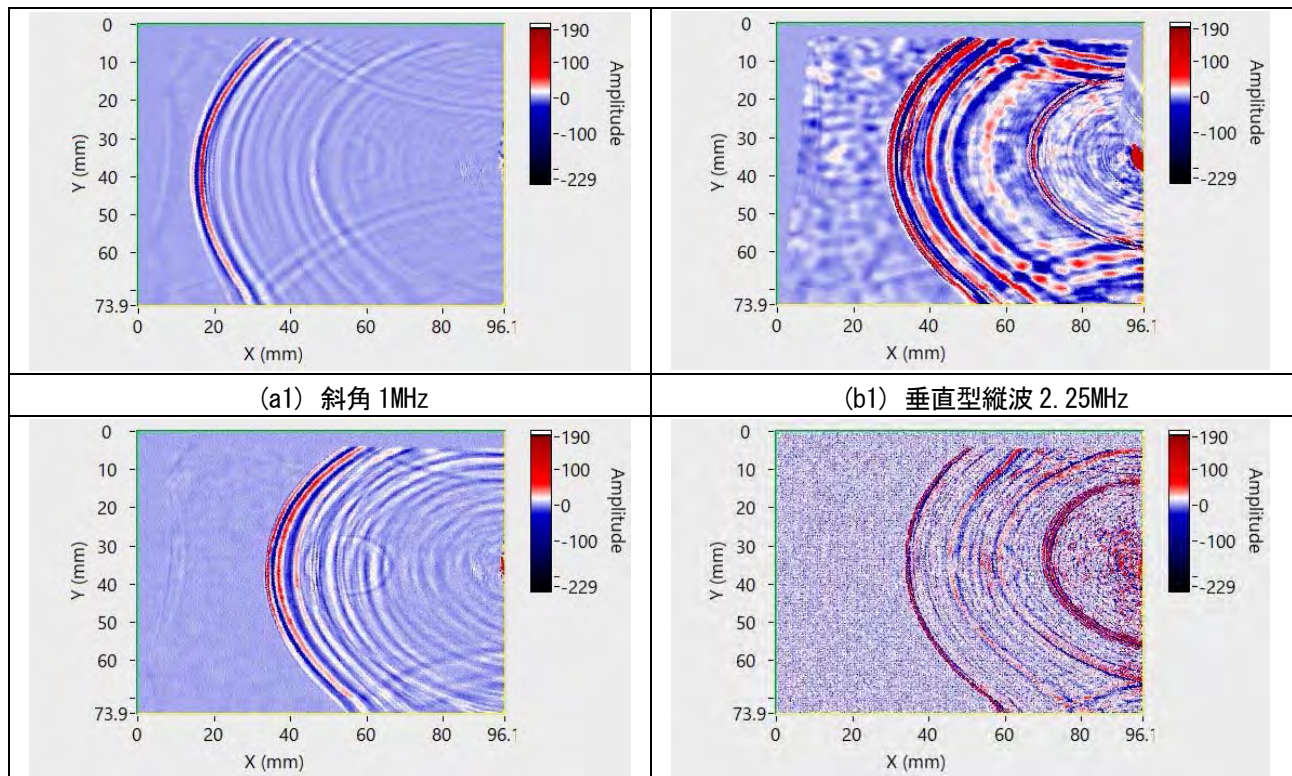
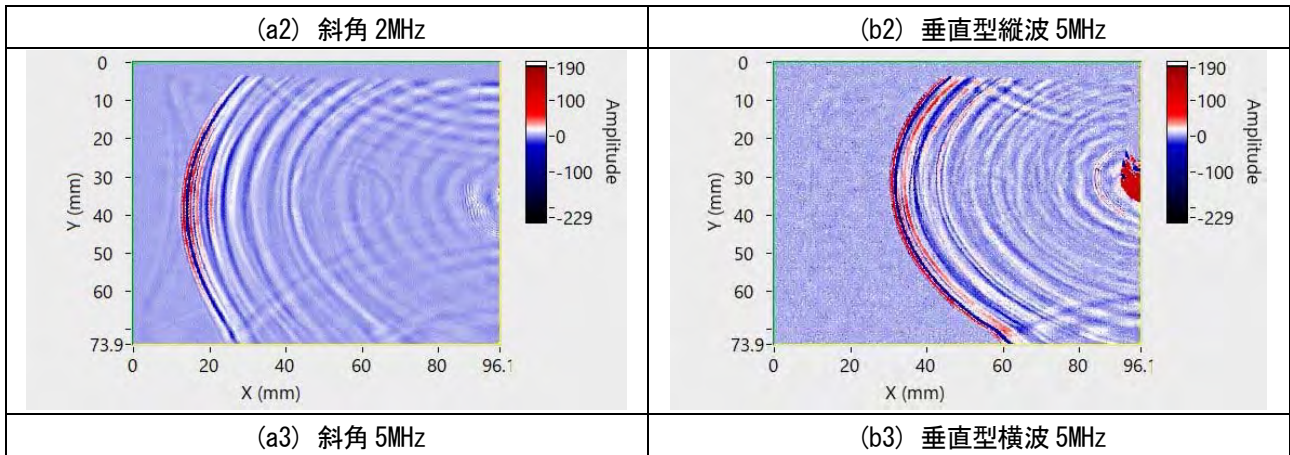
図 4.1-23 欠陥深さ 10mm の試験体による波紋（左図：斜角型探触子，右図：垂直型探触子）

欠陥深さ 10mm の場合の試験体 No.4 および 9 は受信探触子が斜角の場合、図 4.1-21 のように欠陥から離れて位置していると動画に欠陥からの波紋が現れなかった。そこで、検出可能な受信探触子の位置を決定するため、探触子先端と欠陥の間の距離を 80mm, 60mm, 40mm と近づけて測定を行った。レーザー強度 58% で、探触子は、斜角 1MHz (1K5x5A70), 斜角 2MHz (B2K3x3A70), 斜角 5MHz (5K3x3A70) を使用した。間隔が 40mm のとき欠陥からの波紋が現れるようになった。1MHz はかすかな波紋であったが、2MHz でははっきりした波紋が得られた。5MHz は、1MHz と 2MHz の中間の波紋だった。図 4.1-23 は試験体 No.9 の計測によって得られたものだが、各振動数における波紋と参考のために付け加えた垂直型振動子の場合の波紋を示す（縦波 2.25MHz は V125, 縦波 5MHz は A109S 5.0, 横波 5MHz は V155 5.0 を使用）。

垂直型縦波 2.25MHz の受信探触子を使って試験体 No.9 で試験を行った場合、欠陥と受信探触子の距離が 80mm の場合でも欠陥からの波紋が検出できた。どのような波紋が検出できたかは、フィルターの効果について論じた部分を参照願う。

なお、図 4.1-23 では波紋が一つだけ見えるが、動画を観察していると波紋が欠陥のある場所から複数回出てくることがわかった。最も波紋がはっきりしていた斜角 2MHz でまとめると図 4.1-24 ようになる。図中の時間は動画開始からの経過時間を実時間に変換したものである。1 番目の波紋は速い前進波に伴って現れたが非常に弱い。3 番目の波紋が一番遅れて現れたが最も強度が高かった。

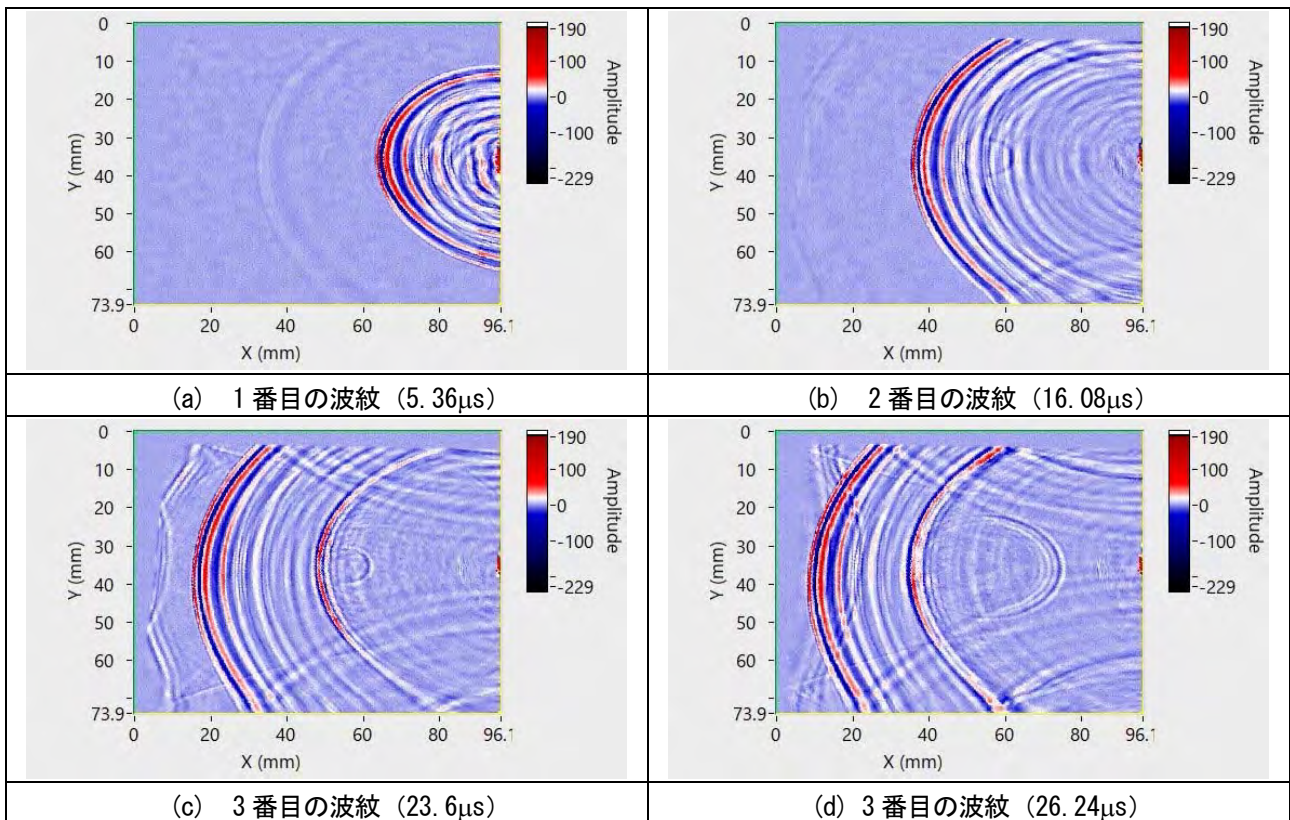
図 4.1-24 欠陥深さ 10mm の試験体に異なった時間に現れる欠陥からの波紋

欠陥が浅い場合は、受信センサーが欠陥から離れていても検出可能だが、深い場合は離れていると検出できない場合があることがわかった。

試験体における欠陥からの波紋が時間軸上に複数現れる原因として、模擬欠陥が局所的に存在しているのではなく貫通する円柱状の穴によって実現しているため、この中空の円柱による音波の散乱が可能性として考えられる。

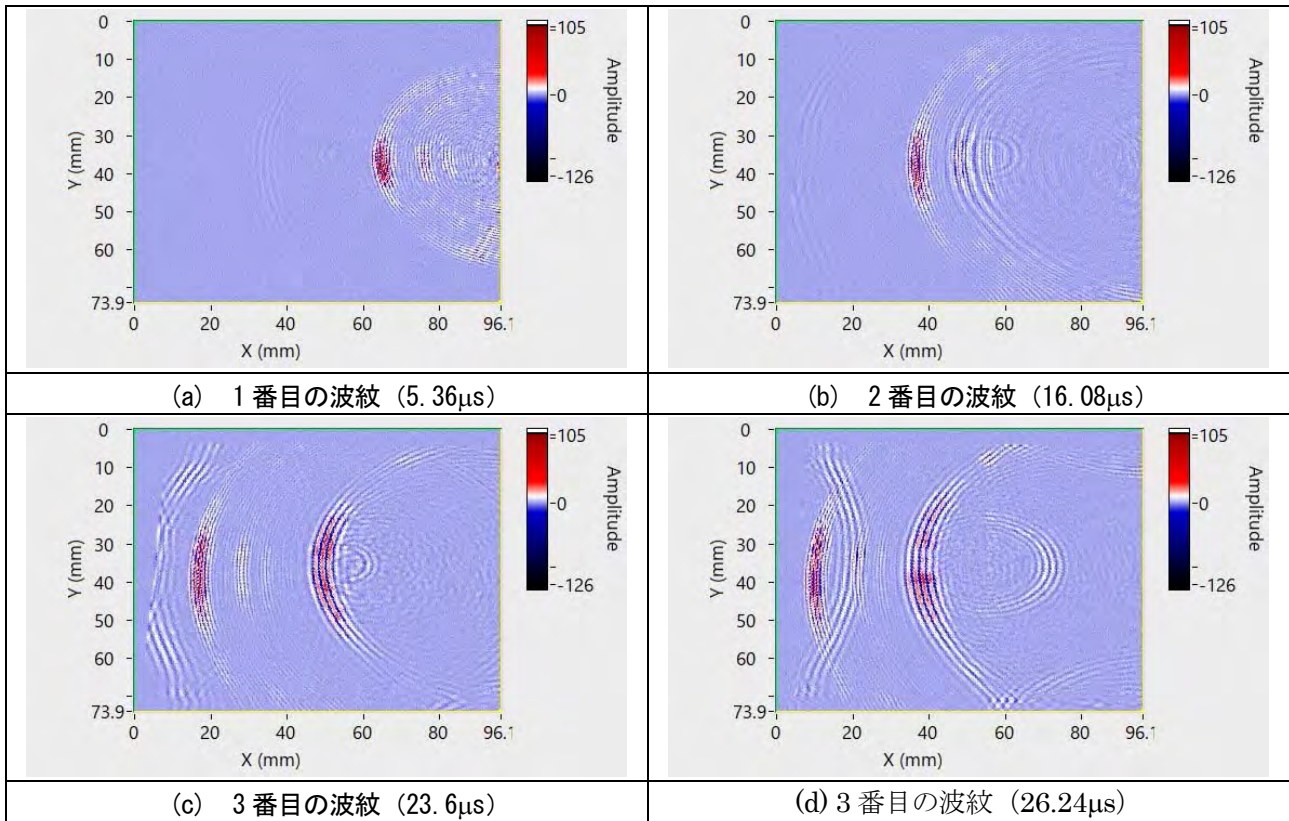
図 4.1-25 欠陥深さ 10mm の試験体に異なった時間に現れる BPF 適用後の欠陥からの波紋 (斜角横波 2MHz)

次に LUVI の解析機能のバンドパスフィルター (BPF) を使用した例を示す。図 4.1-25 は図 4.1-23 の斜角 2MHz の波形データに 1.8~4.0MHz のバンドパスフィルターを適用している。この場合は前進波の強度が弱くなり欠陥の波紋が強調されるような結果が得られた。

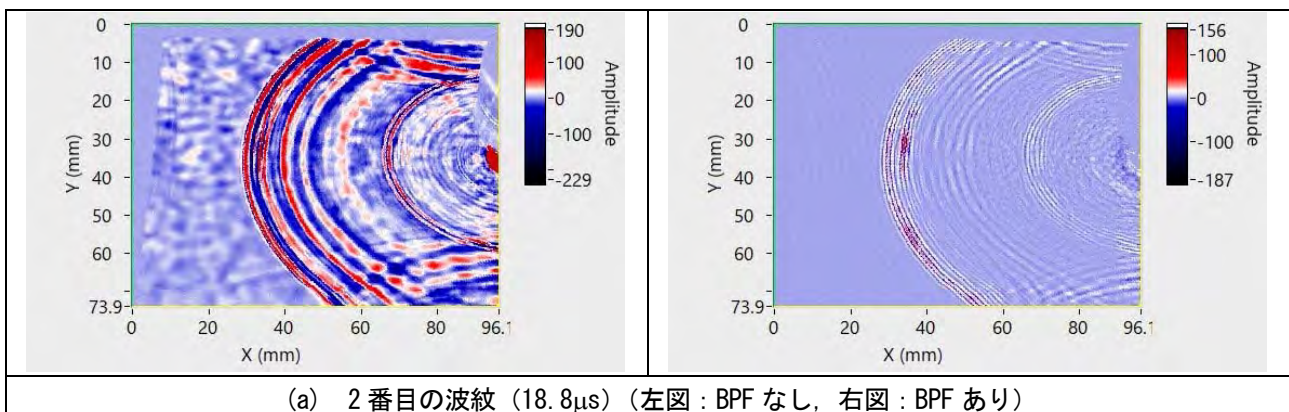
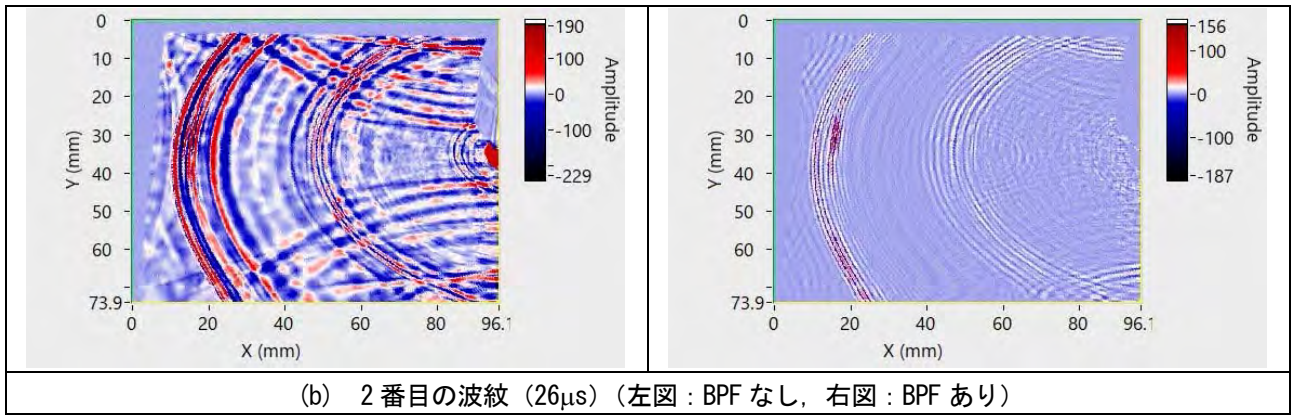
図 4.1-26 欠陥深さ 10mm の試験体に異なった時間に現れる BPF 適用後の欠陥からの波紋
(垂直型縦波 2.25MHz)

垂直型縦波探触子を用いた図 4.1-23(b1)に 1.8~4.0MHz のバンドパスフィルターを適用した場合を図 4.1-26 に示す。フィルターの効果により前進波および側面からの反射波の強度が小さくなり欠陥からの波紋がより明瞭になった。

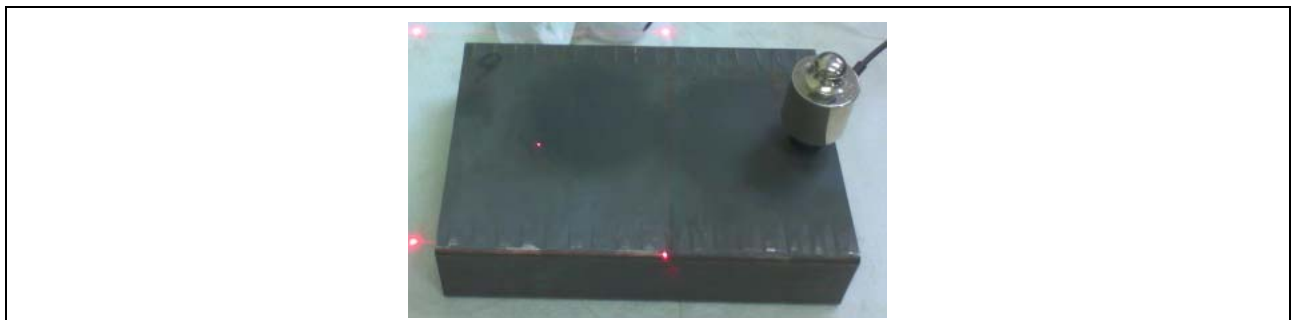
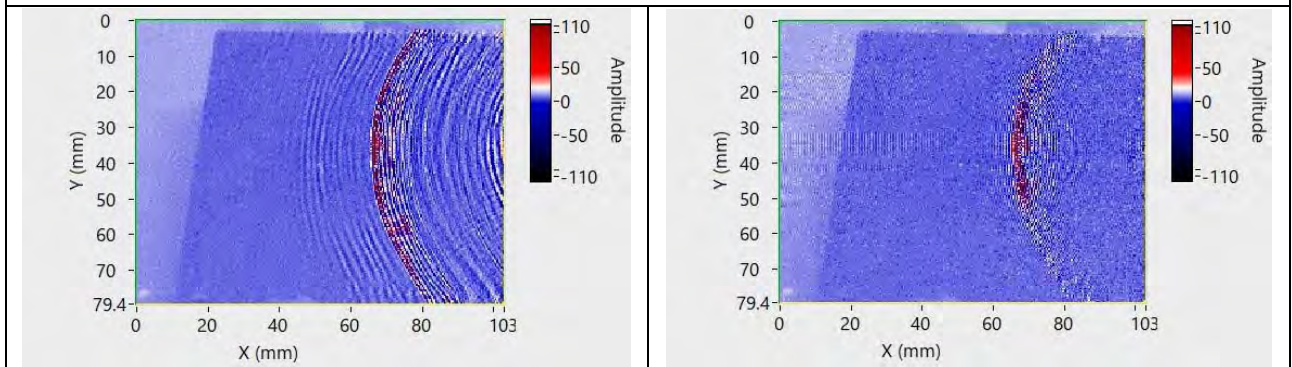
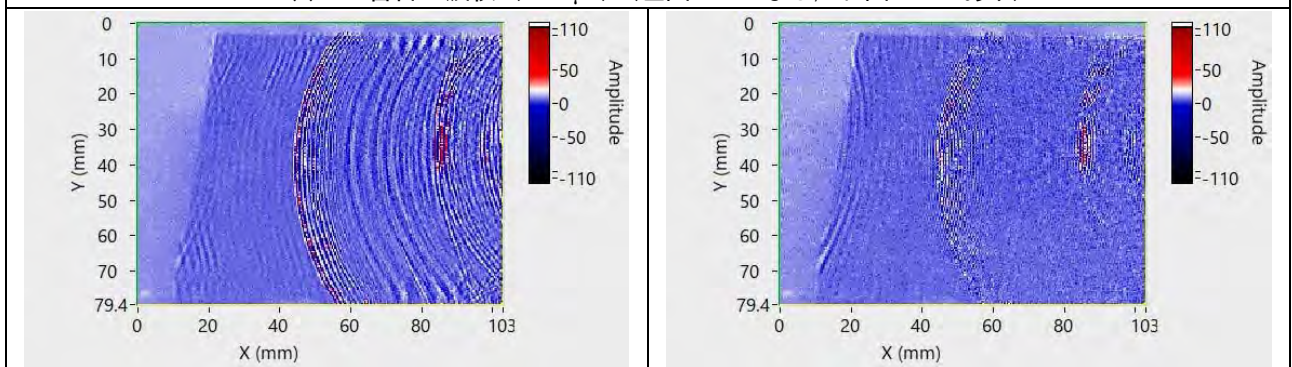
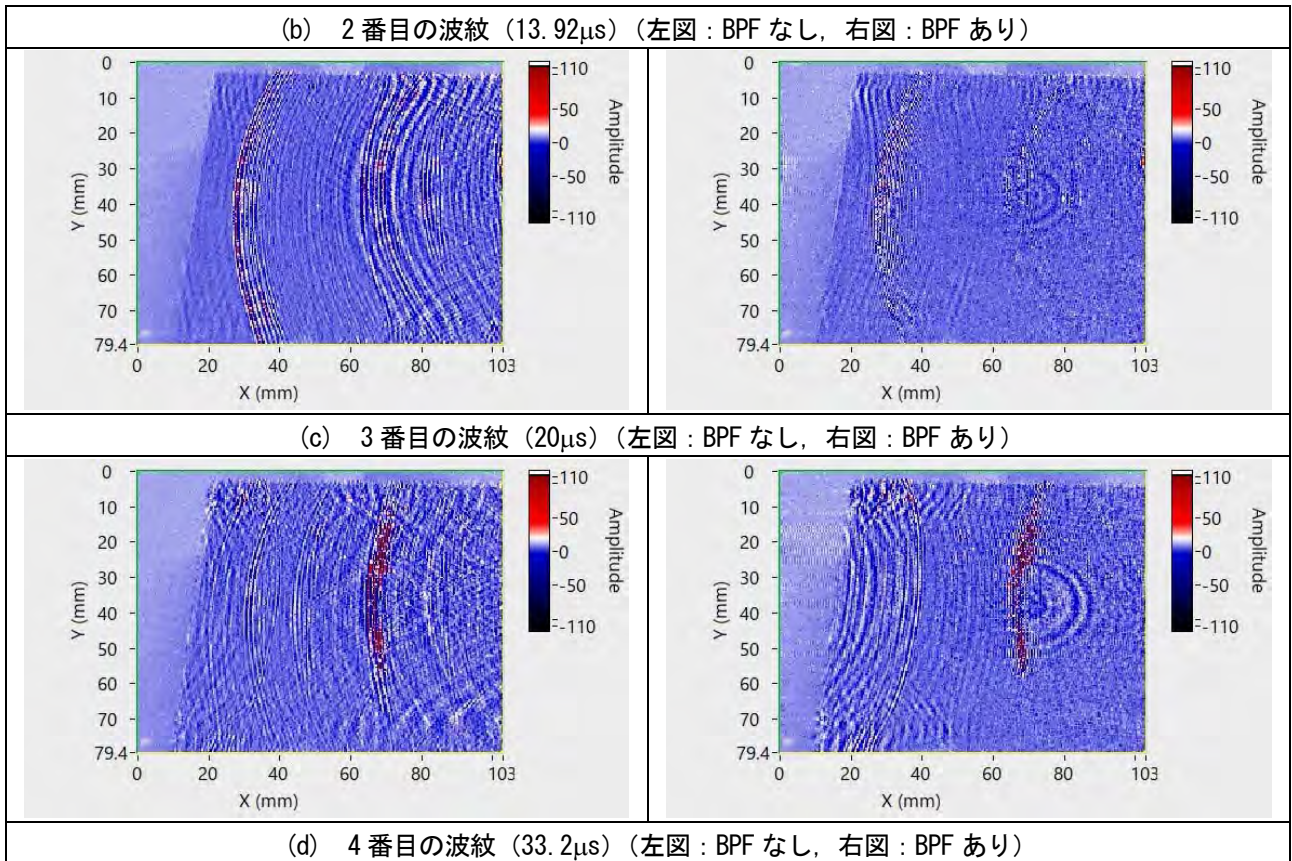
図 4.1-27 欠陥深さ 10mm の試験体に異なった時間に現れる BPF 適用後の欠陥からの波紋
(垂直型縦波 2.25MHz)

同じ試験体および受信探触子を使用し、欠陥と受信探触子の距離が 80mm の場合について図 4.1-27 に示す。バンドパスフィルターは 1MHz 以上を通すハイパスフィルターとして使用したが、フィルターにより欠陥からの波紋がより明瞭になった。

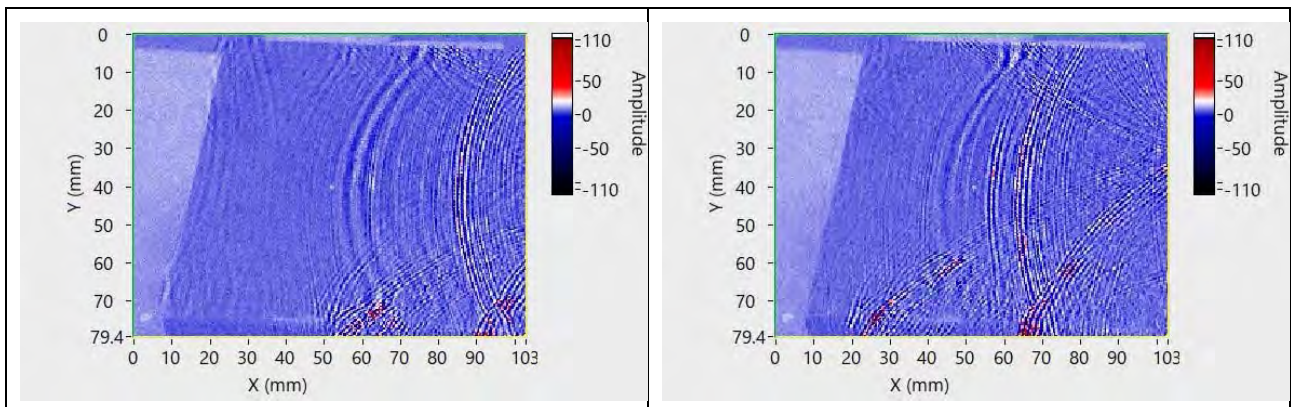
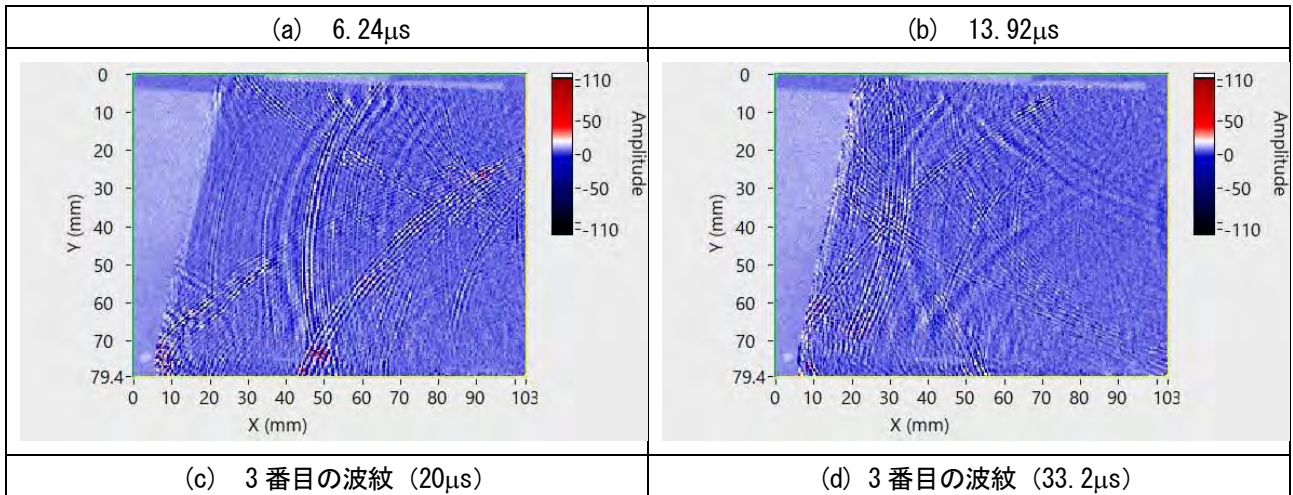
図 4.1-28 図 4.1-27 で受信探触子を裏側に置いた時の波紋

次に図 4.1-27 で受信探触子を(a)の受信探触子の裏側に置いた場合の測定を行った。目的は前進波と欠陥からの波紋の分離である。前進波はレーザー照射面上を伝搬する波動が起源と考えられるので、受信探触子を裏側に置けば欠陥からの波紋だけが動画上に現れると考えた。しかしながら、この場合は欠陥からの波紋は現れなかった。原因としては、模擬欠陥からの反射が、模擬欠陥が平面であることから、上の方向に向かっているためと考えられる。参考までに波形を図 4.1.28 に示す。受信探触子をレーザー照射面の裏側に置いても前進波は消えないことがわかる。これは以下のように考えれば理解できる。受信探触子を中心とする任意の長さを半径に持つ球を考え、この球のレーザー照射面との交わりは一つの円になるが、この円と球の中心の間の距離は等しい。すなわち、この円上に存在する点にレーザーが照射された場合、同じ時間かつ位相で受信探触子に到達する。相反定理によって受信探触子が音源になったと考えるとき、レーザー照射面に同じ位相で到達するので波紋の一つの筋に見えることになる。

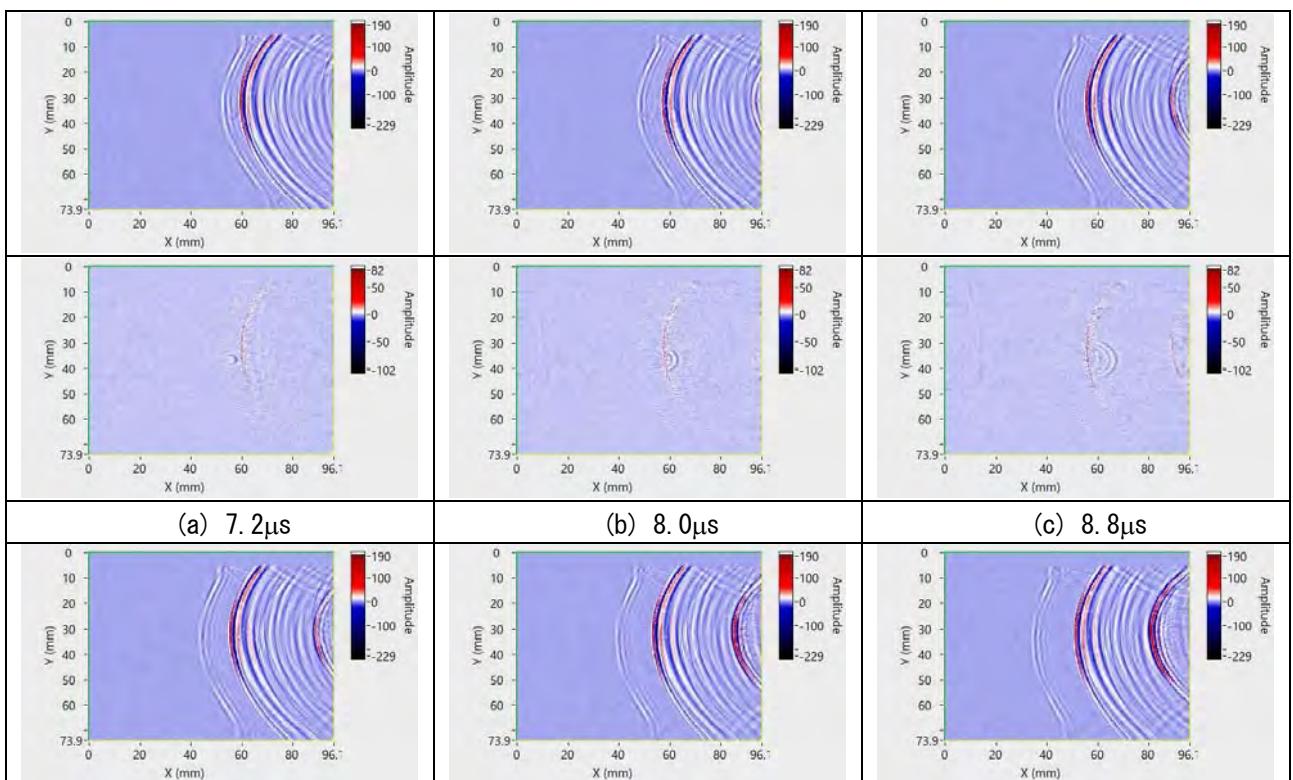
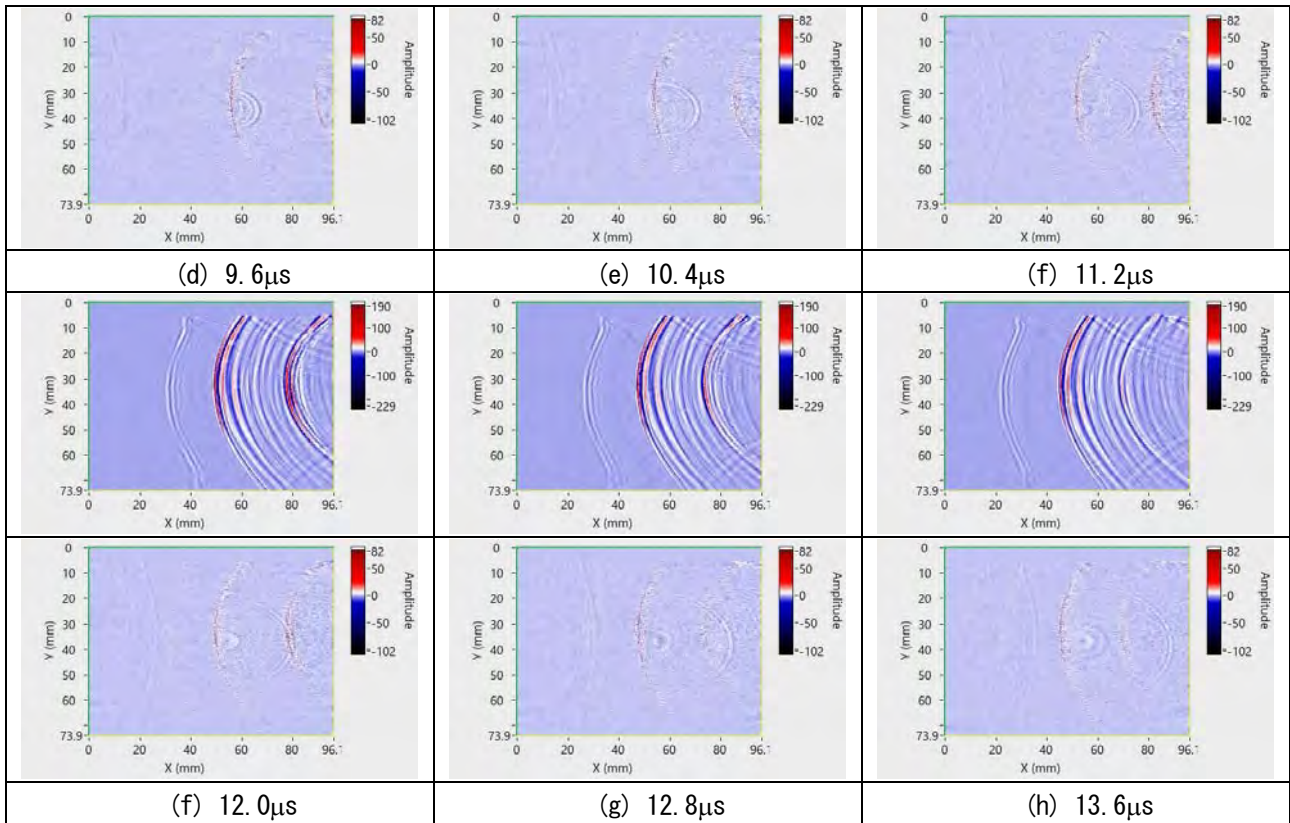
図 4.1-29 前進波除去機能の効果

次に LUVI の解析機能の前進波除去を試した例を示す。前進波除去の機能は、つくばテクノロジーが開発したアルゴリズムによって実現している。同社に確認したところアルゴリズムについて教えることは可能とのこと。なお、下記の例では前進波は完全に除去されていないが、ユーザーから前進波と欠陥からの波紋との関係を知りたいとの要望があるため残しているとのことであった。図 4.1-29 は試験体 No.6 を斜角 2MHz 探触子 (B2K3x3A70) で測定したものである。図からわかるように前進波の除去を行うことによって、欠陥からの波紋がより明瞭に表示できるようになった。なお、前進波除去を行うとき、前進波と同じ向きに進行する波紋の左側の部分も除去されてしまうので、欠陥からの同心円状の波紋は前進波と逆向きに伝搬する部分が残ることに注意を要する。

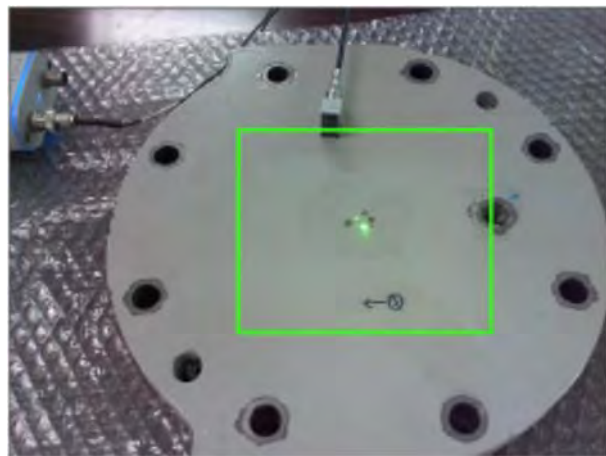
図 4.2-2 実鋳造品内部欠陥デモ検査

内部欠陥があることを確認済みの実鋳造品を対象に、図 4.2-2 に示したように、1MHz 斜角センサーを用いてデモ実験した。図 4.2-2 の画像中で緑枠にて囲まれた内側に、レーザーが照射されている。内部欠陥を検出できた瞬間は、図 4.2-3 に示すように画面の下方方向に向かう進行波と同時に、内部欠陥位置で画面の上方方向に向かう反射波が表れる波紋がモニター上に可視化された。図 4.2-3 に表示されている映像（画像）は、図 4.2-2 の緑枠で囲まれたレーザーが照射された範囲にあたる。

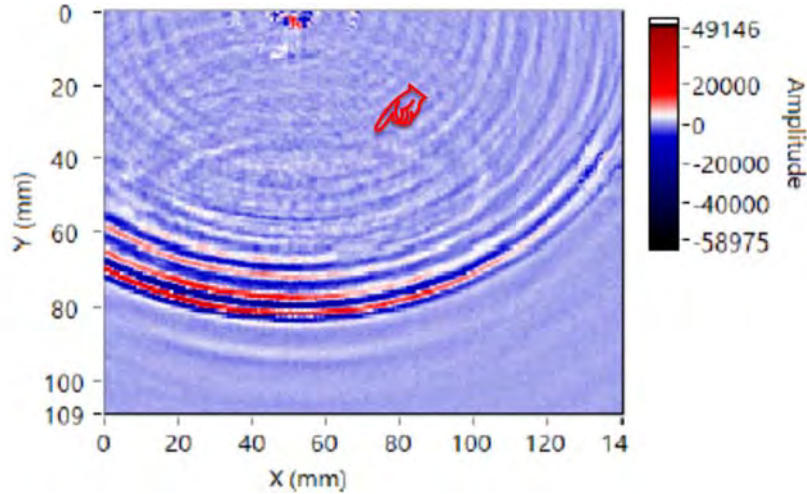
図 4.2-3 内部欠陥が発見された後の波紋画像

図 4.2-4 は、超音波の伝搬映像から、一定間隔で切り出した画像である。図 4.2-3 に写っている波紋の源に内部欠陥があることを人間は視覚で認識する。このような視覚認知機能を画像認識 AI で認識できるように、3.2 で述べたような AI モデルを用いて機械学習を行い認識できるようにすることになる。

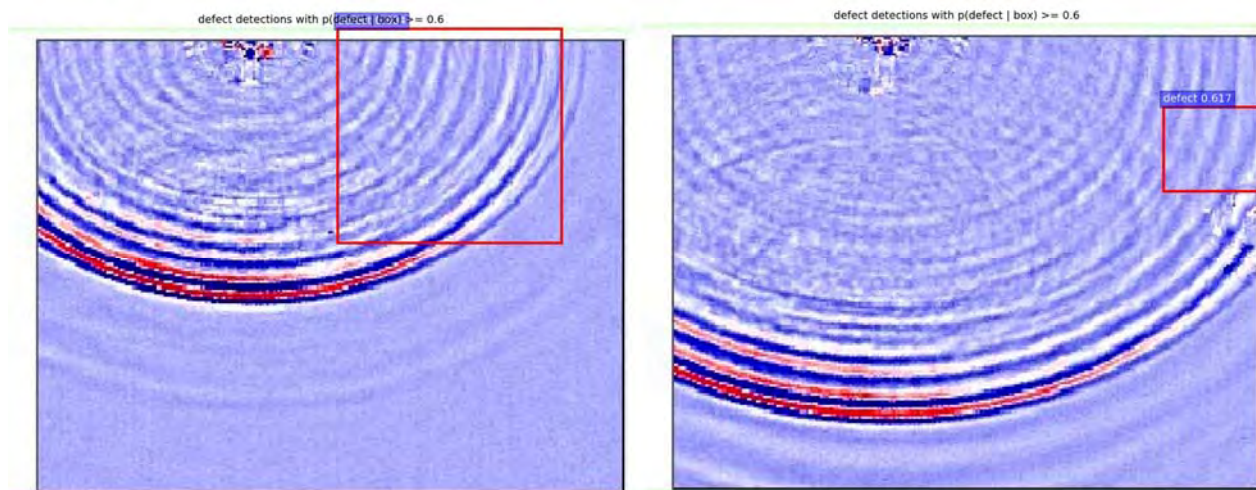
図 4.2-6 波紋形状をアノテーションした一例

このようにしてアノテーションして作成されたデータセットを機械学習の教師データとした。図 4.2-4 に示した静止画像の数だけでは、教師データの数としては決して十分でない。そこで、教師データの数を膨らませる水増し作業を行った。ここでは、画像に対して周囲の明るさやピントのずれ等で環境条件を変化させた画像を模擬的に作成した。今水増し作業では、①画像のコントラストを調整、②ガンマ補正、③平滑化をそれぞれ3水準で組み合わせを変えて、模擬的な画像を作成した。しかしながら、模擬的な画像を確認したところ、画質が落ちてしまい、人間が見ても波紋を読み取れるような状況でなかったことから、水増しで作成された模擬的な画像を使用することなく、少量のオリジナル画像のみで機械学習させた。学習回数は10万回とし、そのAIモデルを用いて認識させた。33枚中5枚は認識(0.6以上の確率)できたものの、図 4.2-6 に示したように、期待したレベルではなかった。

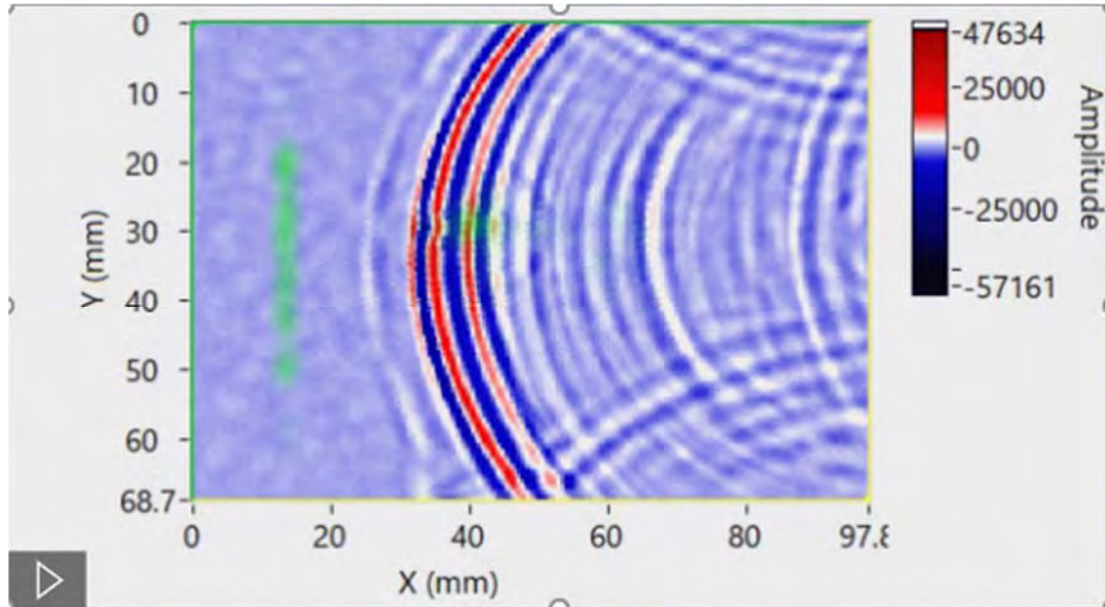
図 4.2-8 画像認識 AI による欠陥位置の認識結果（緑ハイライト位置が欠陥判定箇所）

試験体 No.10 を対象に画像認識 AI による欠陥検出のテストを行った．計測を開始すると画面右側にある超音波センサーから進行波が画面右側から左側に進行する．模擬欠陥位置（画面中央部 X=40mm，Y=30mm 付近）において，進行波と同時に，模擬欠陥位置（画面中央部 X=40mm，Y=30mm 付近）から画面右側に向かって反射波が表れる．その瞬間を切り出した画像が，図 4.2-8 である．図 4.2-8 に示した模擬欠陥を超音波がとらえた瞬間を，画像認識 AI では，欠陥位置と認識した場所として緑色でハイライトするようにプログラムした．この瞬間においては，画像認識 AI は，模擬欠陥位置を正しく認識した．ただし，同時に別の箇所（画面 X=15mm 付近）にも誤認識で緑色にハイライトしている．今後，このような誤認識を減らす改善を行っていく必要がある．
