アジア地域における海難調査協力体制の構築に関する

調査研究中間報告書

平成20年3月

財団法人海難審判協会

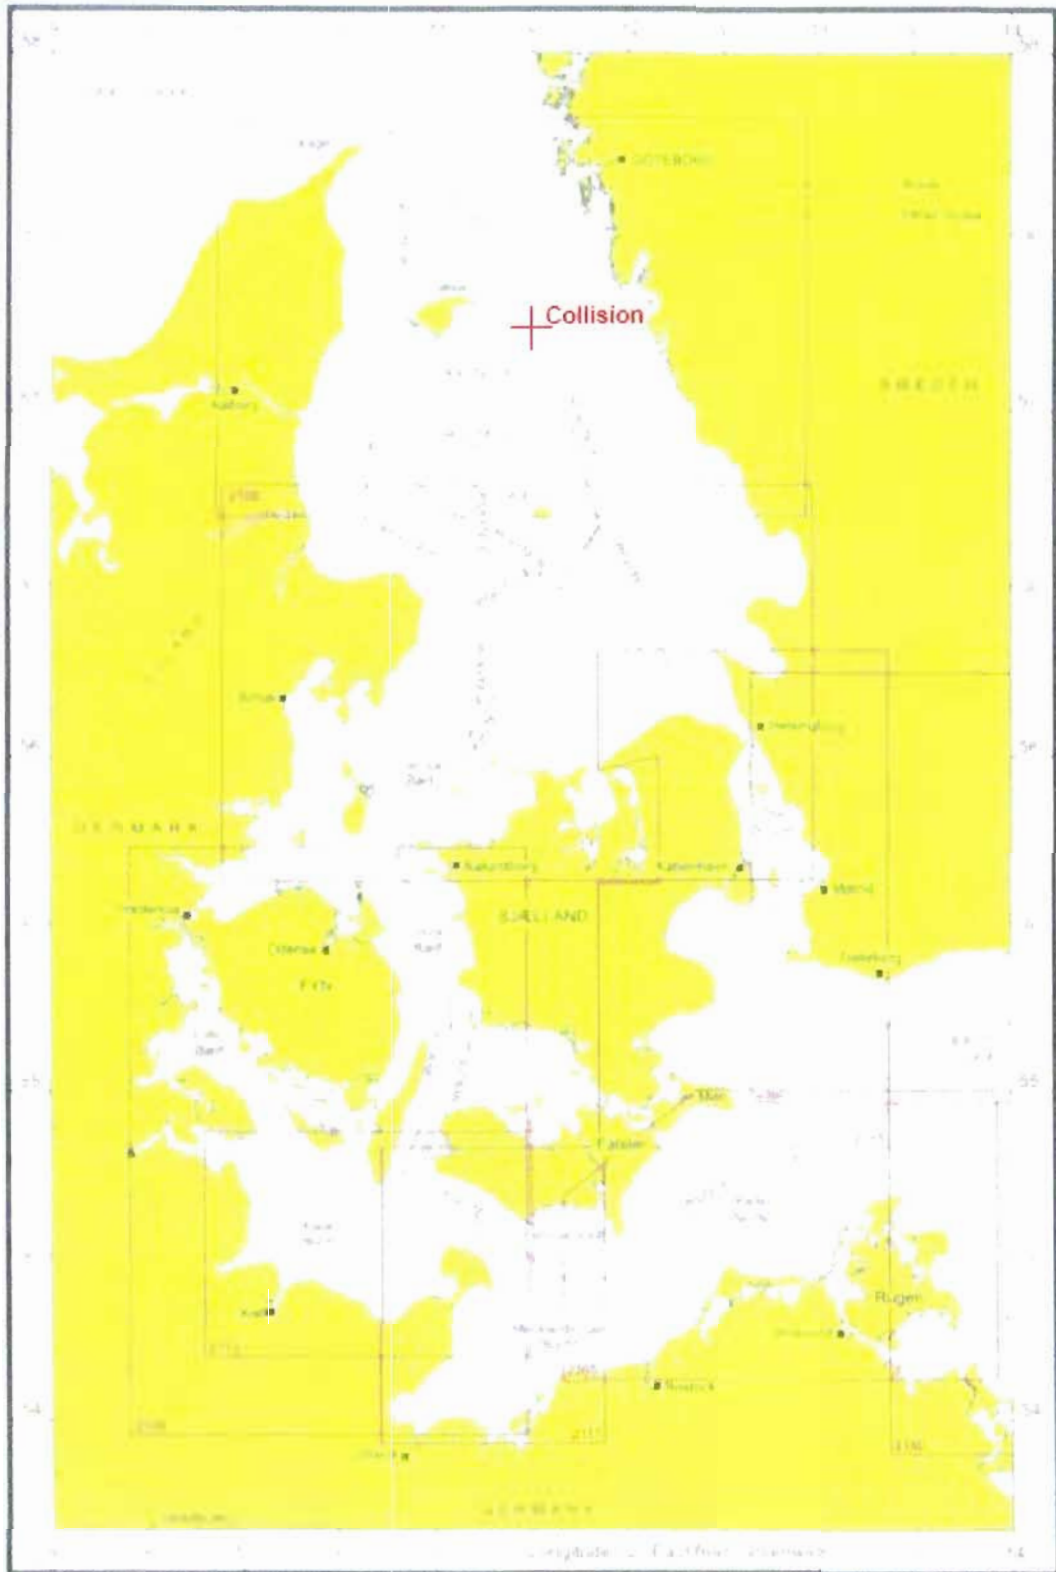
図3

ルートT (Route T) は、1971年、「デンマーク領海における大型船の安全通航の確保、及び、タンカーの座礁又は衝突によって生じる油汚染のリスクの削減」を目的としてデンマーク政府により開設された。同ルートは、IMO指針に従った推奨ルートとして海図に記載されている(図3参照)。

カテガット海峡付近では、航路計画作成の手引きとなるよう、複数のIMO推奨ルートが指定されている(図3参照)。このうちルートTは北海からバルト海に入る標準的ルートとして指定されている。両船とも、この海域の海図に印刷された方向矢印が示す航路中心線の西1マイルを通航帯として設定していた。中心線は浮標で示されており、衝突時もすべて定位置にあった。

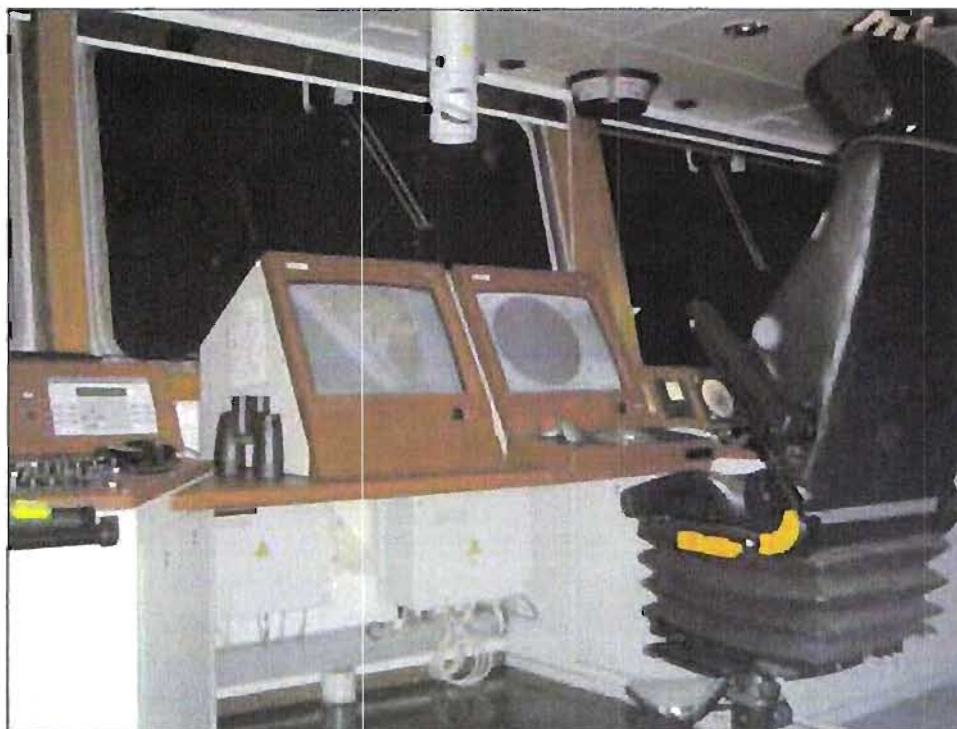
図6 シーフィアスJ号の船橋内部

シーフィアスJ号装備の統合船橋システム(Integrated Bridge System)は、本船と同等規模の船舶に対し「海上における人命の安全のための国際条約」(以下SOLAS条約)が定める船橋装備の要件を満たしており、2系統のレーダシステム及びECDISを装備している(図6参照)。

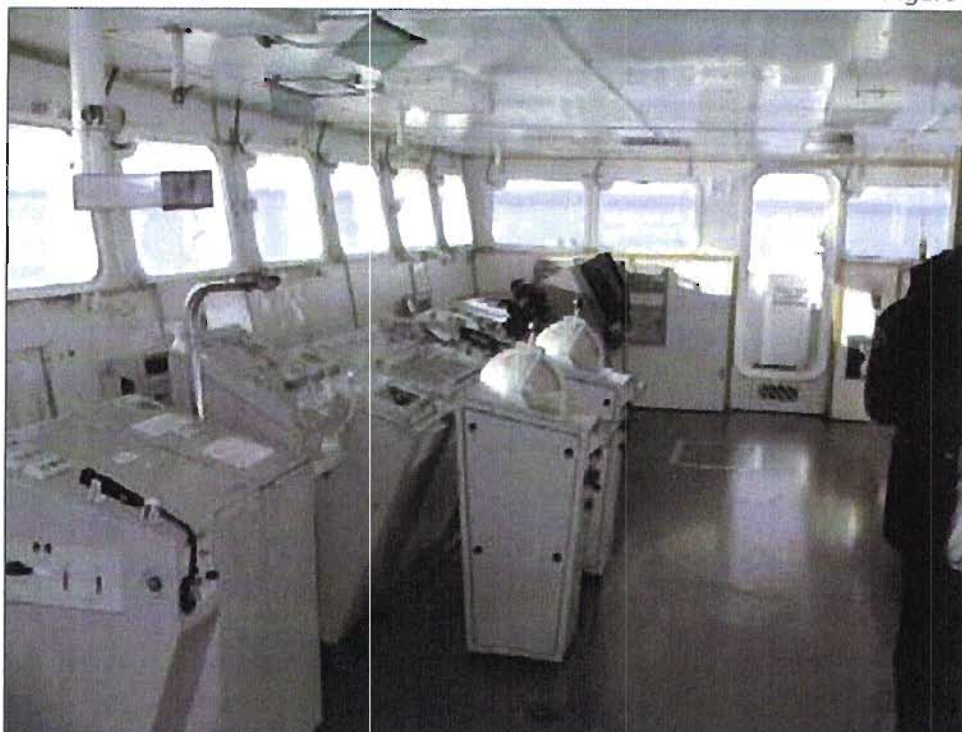
図7 イレクサ号の船橋内部

イレクサ号の船橋装備は本船と同等規模の船舶に対し SOLAS 条約が定める要件を満たしていたが、要件以外に追加レーダー1基が搭載されていた。機関及び操舵制御コンソールは操舵制御を船の中心線からできるよう配置されており、レーダーディスプレイはその両方に設置されていた（図7参照）。レーダーは2基とも古野電気製で、50.8センチの高解像度カラーディスプレイを備えていた。又、両レーダーとも基本的な自動プロット機能（Eプロット）及び目標航跡表示機能を備えていた。レーダーのスキヤナーは船橋上方のガントリー上に取り付けられていたが、同ガントリーによって両レーダーとも正横に最大5度幅の死角があった。ただし、この死角は船首尾方向のレーダー映像には影響を及ぼさなかった。
