子どもの水難事故調査研究  
報告書

令和2年（2020年）8月6日に白石川で  
発生した女子中学生水難事故の要因把握に  
ついて

水難学会 事故調査委員会

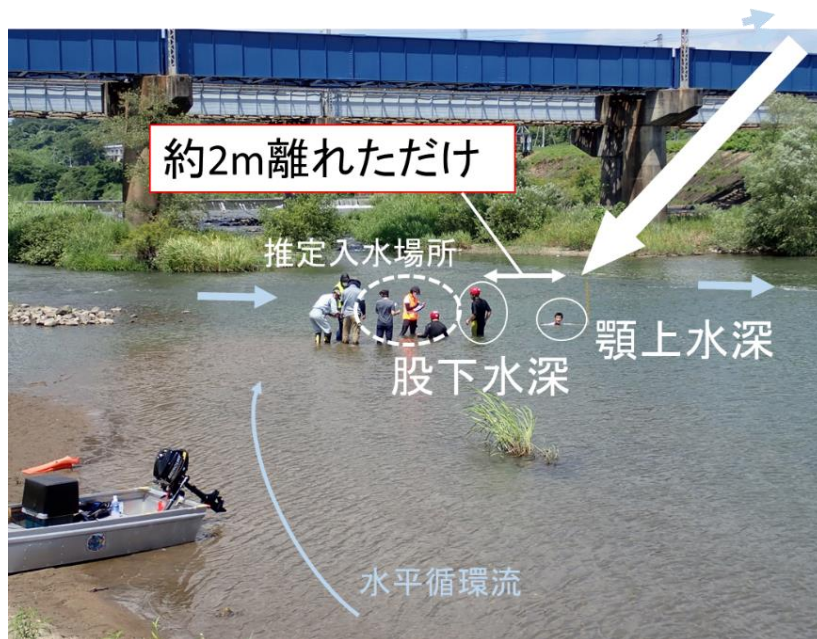
図-3.14 砂嘴先端部からの水深変化把握状況

図-3.14 に砂嘴先端部の水底勾配の把握作業中の状況を示す。図中、推定入水場所から約 2m 河川中央方向へ移動しただけで成人男性の顎上の水深となっている状況がわかる。

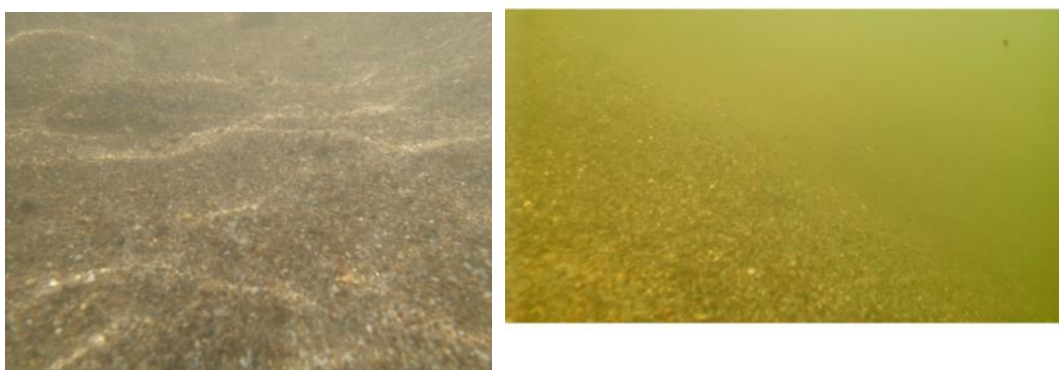
図-3.15 砂嘴先端部の水底状況

図-3.15 に事故発生場所付近の砂嘴先端部の水底の底質の状況を示す。この場所で底質を採取した。図中、比較的細かい粒径の川砂が傾斜して地形を形成している事が分かる。

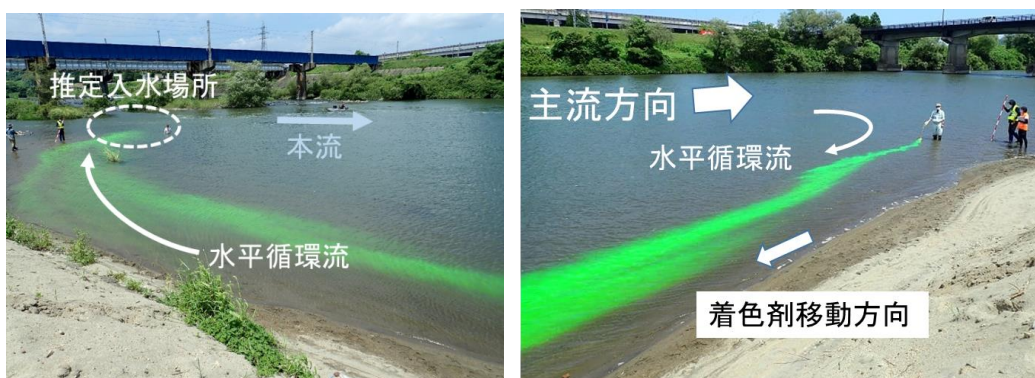
図-3.16 砂嘴下流部の水平循環流可視化状況

図-3.16 に砂嘴下流部で発生している、水平循環流の可視化状況を示す。図中、左方向から右方向への本川の流下方向とは逆に、左方向の上流側へ逆流する水平循環流が存在していることが分かる。この水平循環流は事故発生場所である砂嘴へ流入しており、事故発生時には、砂嘴へ上がろうとする人体の動きを阻害し、更に深く流れが速い本川側へ人体を運ぶ。この流れにより、砂嘴から深みに落ちた溺水者は浅水域へ戻ることが更に困難になったと考えられる。

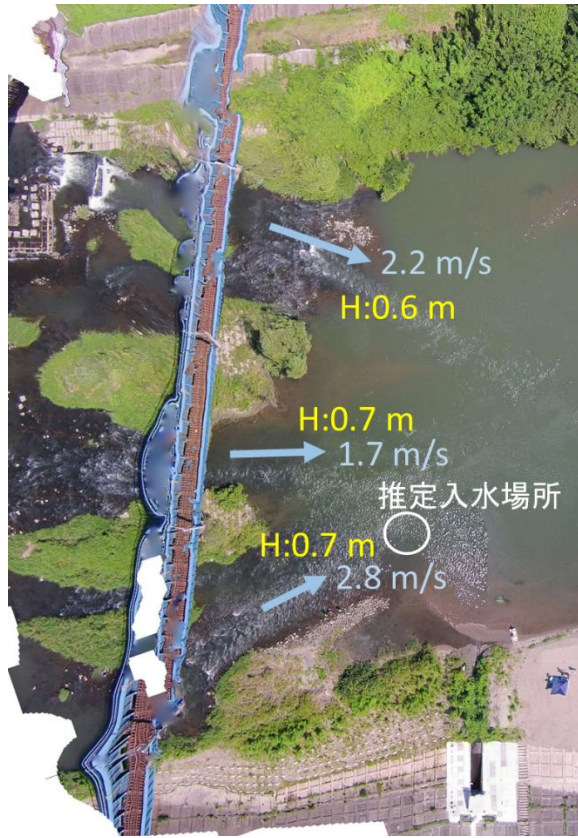
図-3.17 事故発生領域への河川流入状況

図-3.17 に現場水域へ流入する瀬の幅および流速を示す。図より、現場水域の上流側は鉄道橋があり、その橋脚の間を流れる複数の瀬が生成されている。なお、この航空写真は UAV で撮影した複数の航空写真から作成したオルソ画像である。図より、現場水域には主

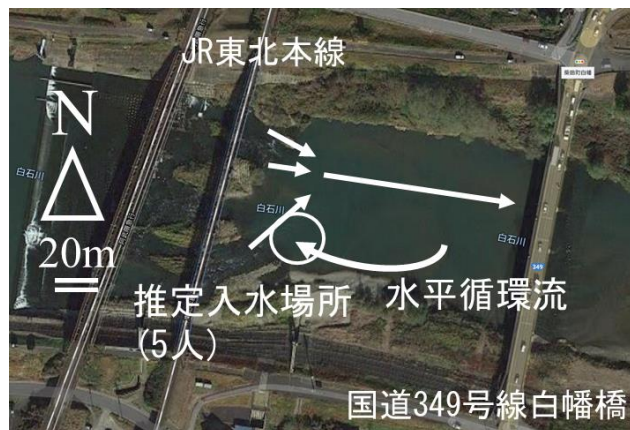
図-3.18 事故水域の河川流の概況

図-3.18 に現地調査時に把握した現場水域の河川水の流況を示す。図より、本川の流向は左から右方向であるが、入水場所の下流側に水平循環流が存在していることが分かる。

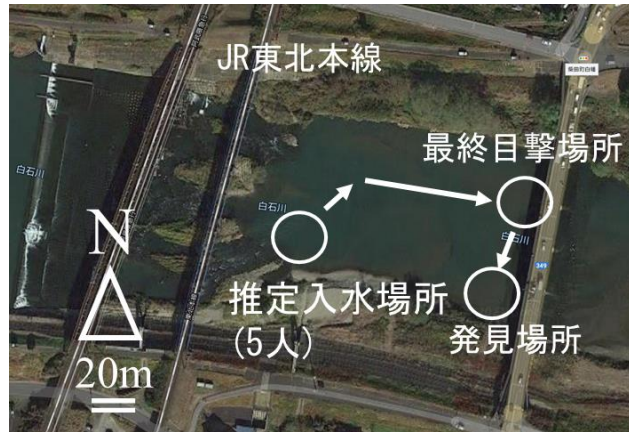
図-3.19 聞き取り調査から把握した事故発生場所および最終目撃場所、発見場所の位置関係

図-3.19 に現場で所轄消防からお聞きした事故発生場所および溺水者の発見状況を示す。聞き取り調査結果によると、入水したのは女子中学生5名で、うち3名は自力で岸へ戻ったが、残り2名が溺水したとのことである。更に、溺水した2名は最後に下流側の国道橋直下の水中に漂う状況が目撃され、翌日、同じ国道橋直下の床固上流側の水底で2名とも発見されたとの事である。

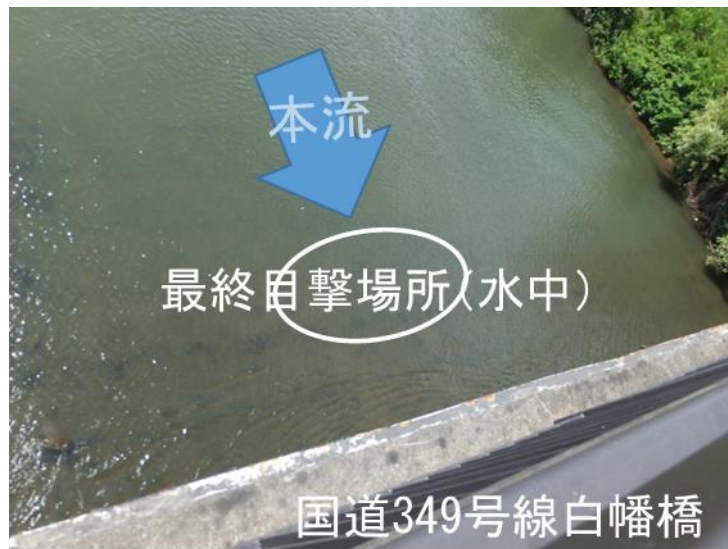
図-3.20 溺水者の最終目撃場所(白幡橋上流側、白石川左岸方向)

図-3.20 に、最後に溺水者が目撃された国道橋直下を橋上から同様に見た状況を示す。

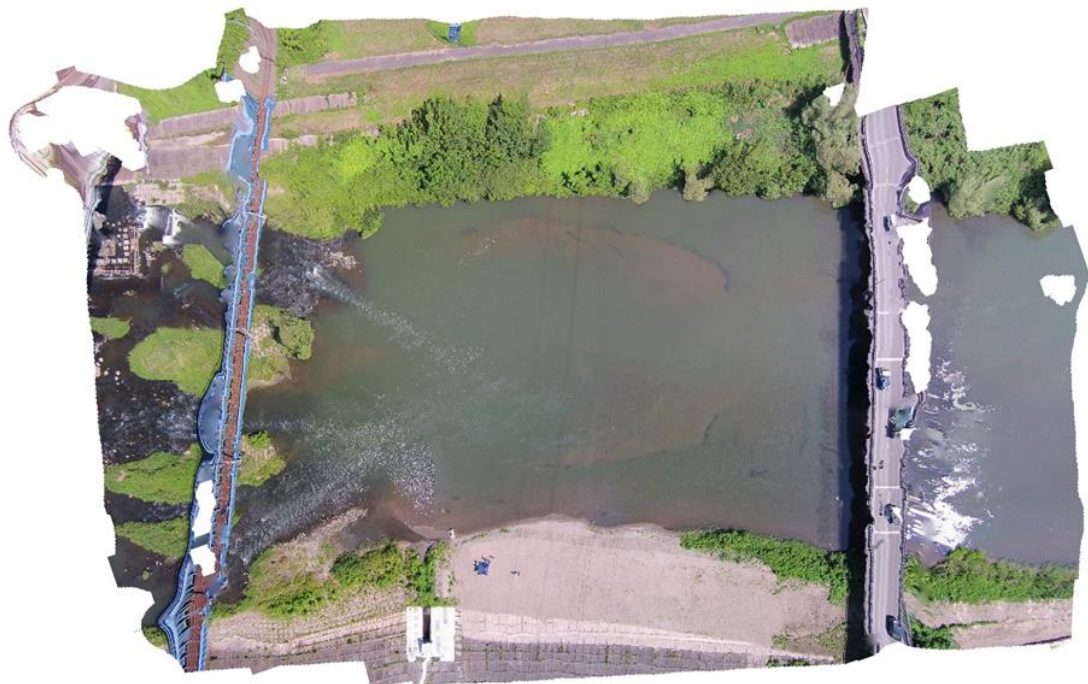
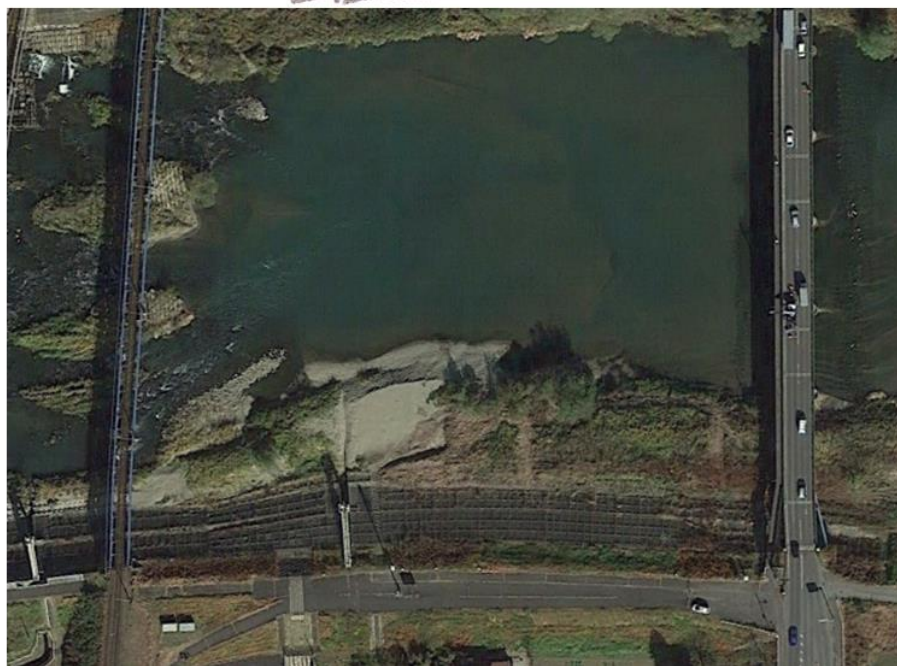
図-4.4 作成したオルソ画像（上，2021年8月2日）と事故発生後3か月の衛星画像（2020年11月17日）

作成したオルソ画像は調査日の地形であり、事故時の地形と異なる可能性がある。そこでここでは過去の衛星画像と比較をした。ここでは、事故発生後3か月である2020年11月17日の衛星画像と比較をおこなった。図-4.4に調査時と事故後3か月の画像を示す。

- ・現場の砂嘴へ流入する瀬の幅はほぼ同じである。
- ・事故発生場所の砂嘴の上流側に位置する、鉄道橋から下流方向へ延伸する玉砂利の砂嘴の先端位置は、両図ともほぼ同じである。
- ・事故発生場所の砂嘴の先端部の位置は両図ともほぼ同じである。

条件より、両図の砂嘴付近の地形はほぼ同様であると考えられる。

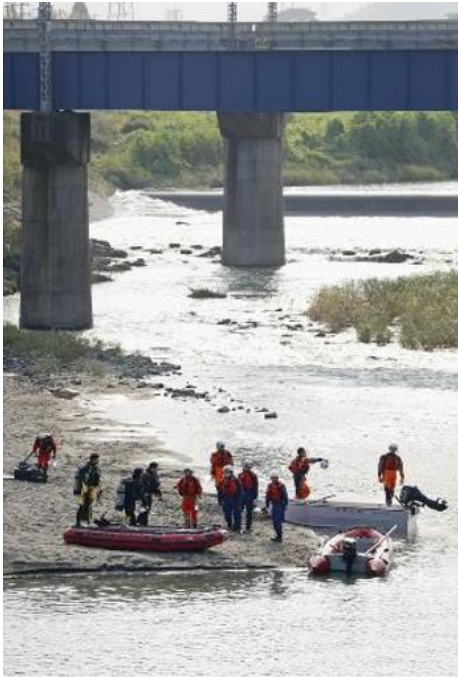
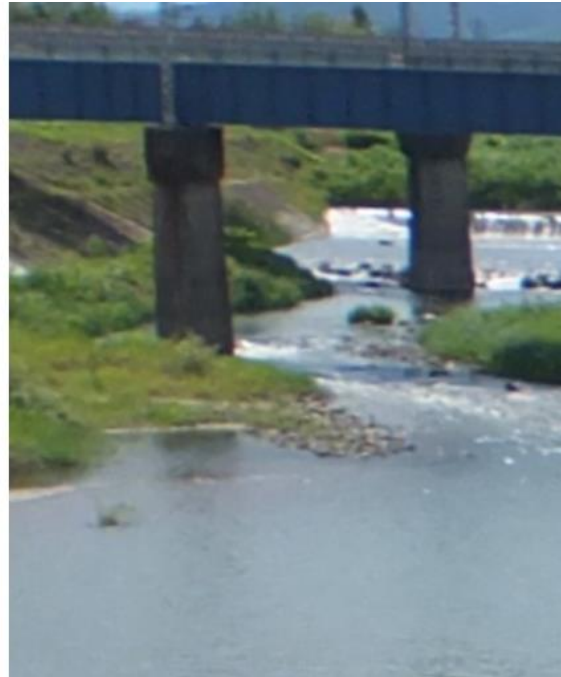
図-4.5 事故発生場所の地形の比較（左：事故時 2020 年 8 月 6 日，共同通信），（右：調査時 2021 年 8 月 2 日）

また、事故日で救助活動時の事故発生場所である砂嘴の画像と、調査時にほぼ同じ場所から撮影した砂嘴の状況を比較した。図-4.5に示す。図中、左図は事故時の画像であり、右図は調査時の画像である。両図を比較すると、右の調査時では、鉄道橋の橋脚付近から下流方向に延びる玉砂利の砂嘴が確認できるが、左の事故時には玉砂利の砂嘴が形成されておらず確認できない。これは、前章で示したように、事故時の水位は調査時の水位よりも約0.2m上昇していたために、玉砂利が水没していた可能性がある。表-4.1に改めて事故時と調査時の水位および推算流量を示す。流量は国土交通省東北地方整備局仙台河川国道事務所より提供いただいたH-Q式を用いて推算した。

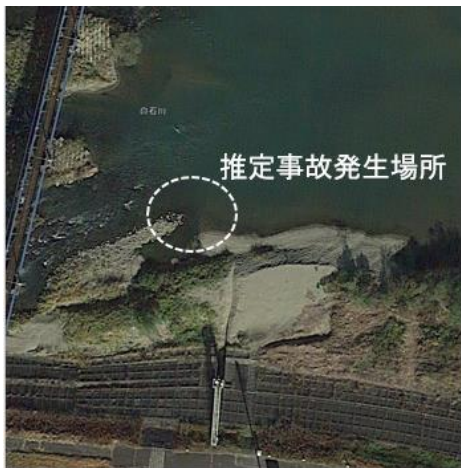
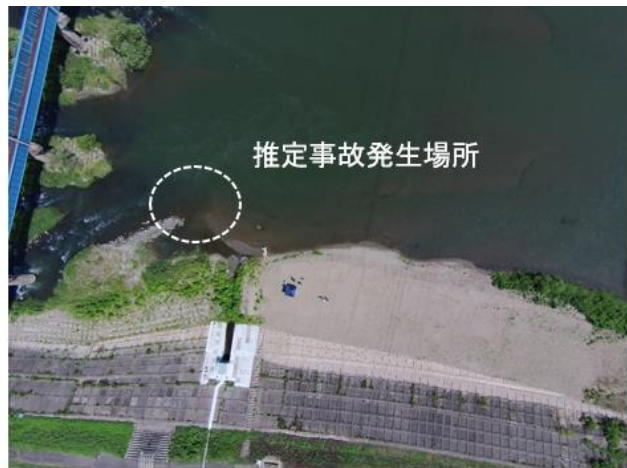
図-4.6 事故発生場所の地形の比較（左：Google Earth，2020 年 11 月 17 日，右：調査日，2021 年 8 月 2 日）

しかし、事故時と調査時とでは事故発生場所の砂嘴の形状や状況が異なる可能性があることから、事故後3か月の衛星画像と調査時に作成した現場の航空写真を用いて、事故発生場所の砂嘴の形状を把握した。図-4.6に再度領域の衛星画像およびオルソ画像を示す。図中、左図は2020年11月17日の衛星画像であり、右図は2021年8月2日の調査時の航空写真である。

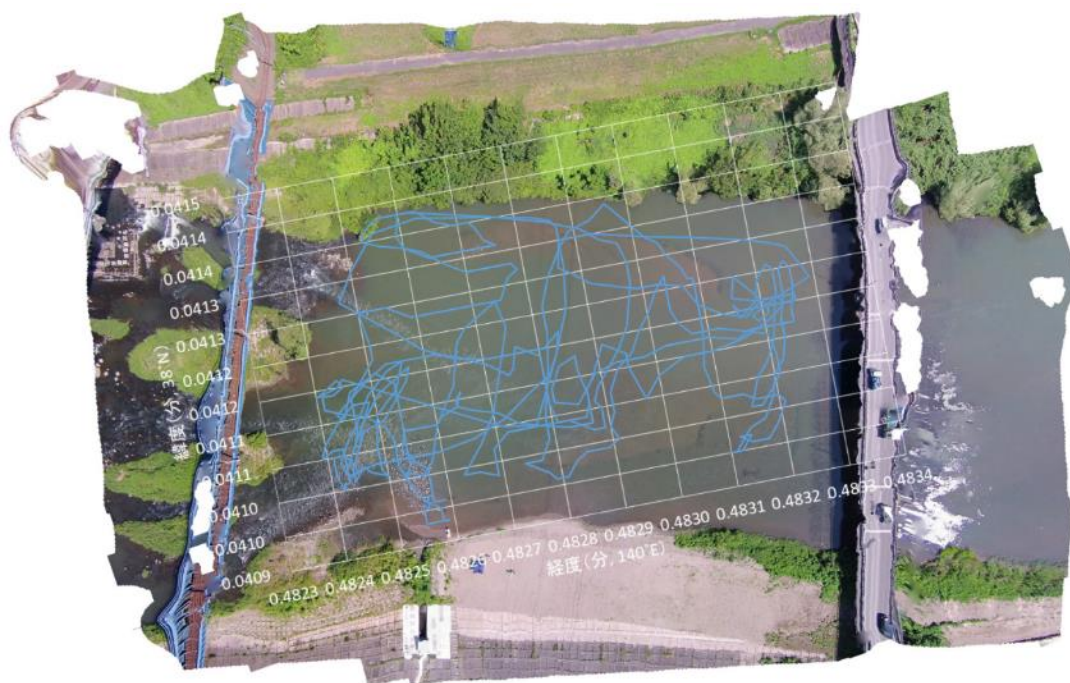
図-4.8 測量船の航跡および強制取得水深点

図-4.8 に作業船の航跡を示す。図に示すように、水深が浅く、船が進入できない領域以外の領域内全域を測量した。

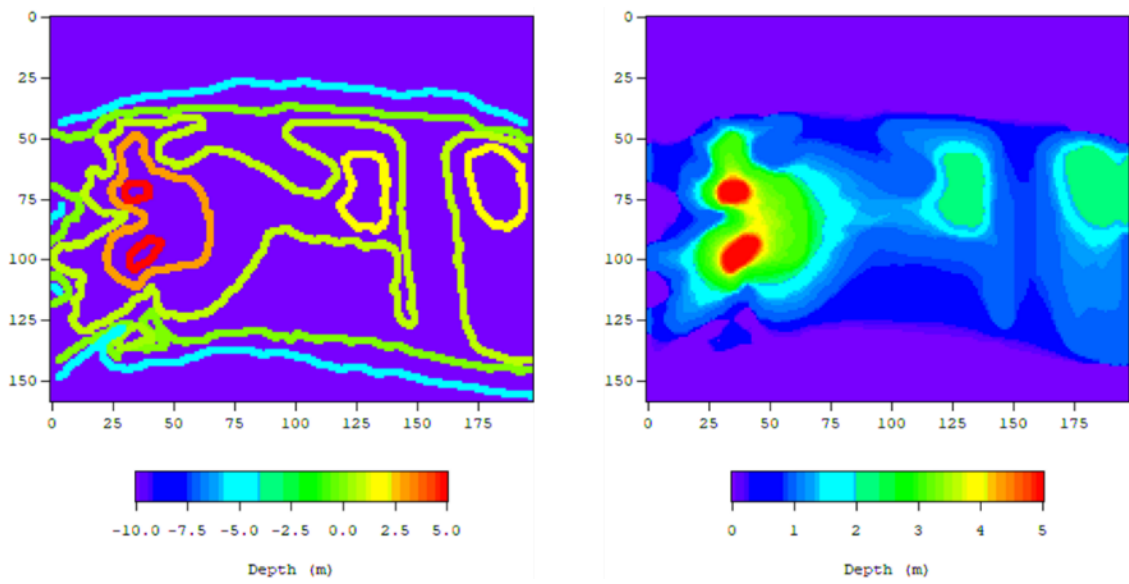
図-4.11 数値シミュレーション用に作成した水深情報

図-4.9 に測深器が取得した水深情報から測深器が作成した現場水域の水深を UAV で作成したオルソ画像に重ねた図を示す。また、この図を更に等水深線で示した図を図-4.10 に示す。この図を基に数値シミュレーション用の 1m 格子間隔の地形データを作成した。図-4.11 に作成した数値シミュレーション用の地形データを示す。この地形を立体的に鳥観図的に示した図を図-4.12 に示す。図より、流域への流入場所付近では水深が深く、そこ

から下流方向へは河川中央に深い流下場所があり、その両端の両側方向は浅い水深となっている。また、事故発生場所である砂嘴の先端部では水深が急激に増大していることがわかる。

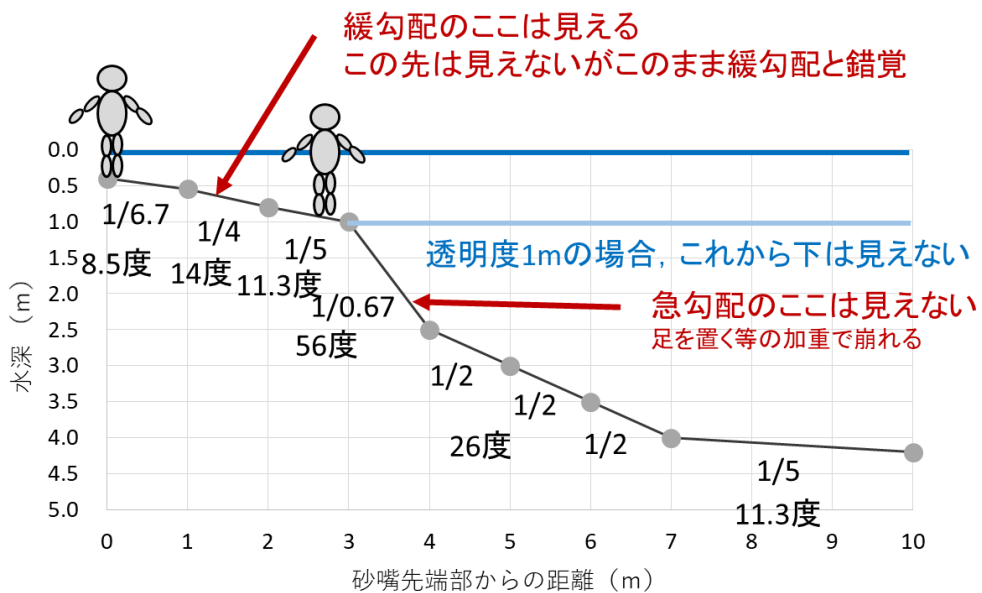
図-4.15 水底勾配の距離変化と透明度で水底が見える範囲

この砂嘴付近の水深変化をまとめると図-4.15 のようになる。図のように、川岸から河川中央方向へ 3m 程度の位置までは約 10 度程度の緩勾配で水深は徐々に増大している。ここでは最大水深は 1m 程度であり、透明度の関係で水底が見える。しかし、水深 1m 以深で水深約 2.5m 程度までは 56 度の角度となっている。また、それから勾配が緩やかになり、最大水深である約 4m

以上より、砂嘴先端部付近での安息角は計算上では最大でも約40度程度であると考えられる。しかし図-4.15によると砂嘴先端部の角度は56度となってより、計算結果と若干の相違がある。この原因として、位置の計測に使用したGPSが単独計測であったことや、顎上水深の場所での水深計測時に、流れにより移動したことにより、水深計測場所と測位場所がずれた可能性が考えられる。

しかし、いずれにしても、砂嘴の先端部の水底勾配は底質を形成する川砂が傾斜を維持するぎりぎりの角度である安息角であると考えられる。

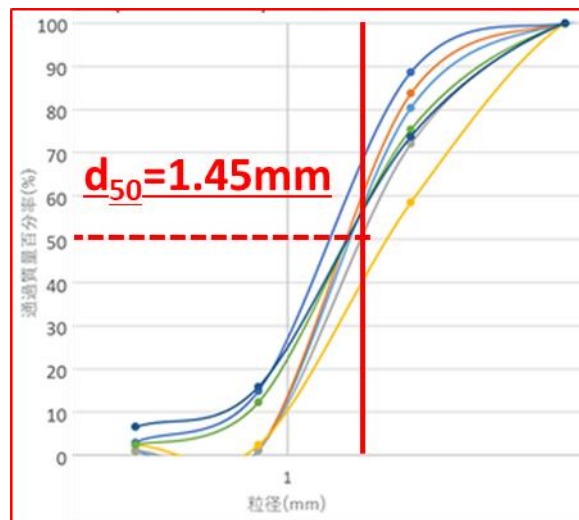
図-4.17 粒径加積曲線（砂嘴先端部の川砂の粒度分布）

図-4.16 に砂嘴の先端部付近の水底の状況を示す。図のように川砂が堆積している様子がわかる。また、この場所で川砂を採取し、粒径加積曲線を求め、粒度分布および中央粒径を把握した。図-4.17 に砂嘴先端部の底質の粒度分布を示す。図より、中央粒径は約 1.4mm であり、比較的細かい粒度分布であった。

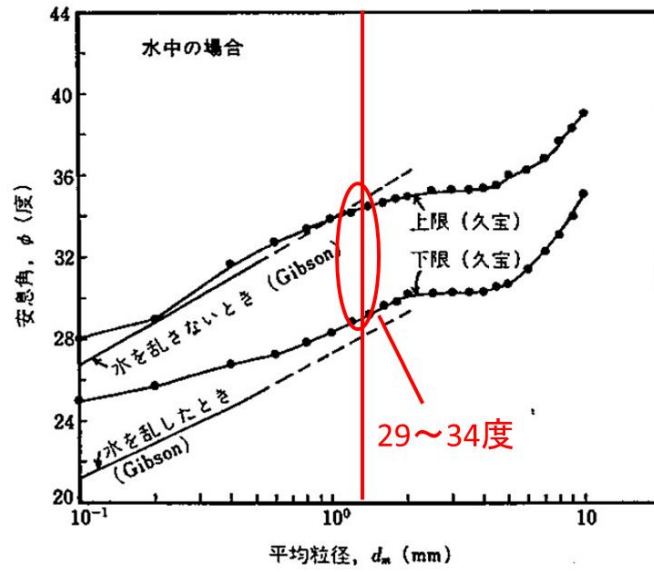
図-4.18 安息角（水中）と平均粒径の関係（一般的には 30~40°）

この中央粒径の時の砂の水中の安息角を様々な手法で把握した。安息角とは、水底の斜面を崩れることなく維持することができる限界の角度をいう。図-4.18 は水中における安息角を求める曲線であり、中央粒径から安息角を把握することができる<sup>5)6)</sup>。図より、中央粒径が 1mm 程度の場合は、安息角は 29° から 34° 程度である。

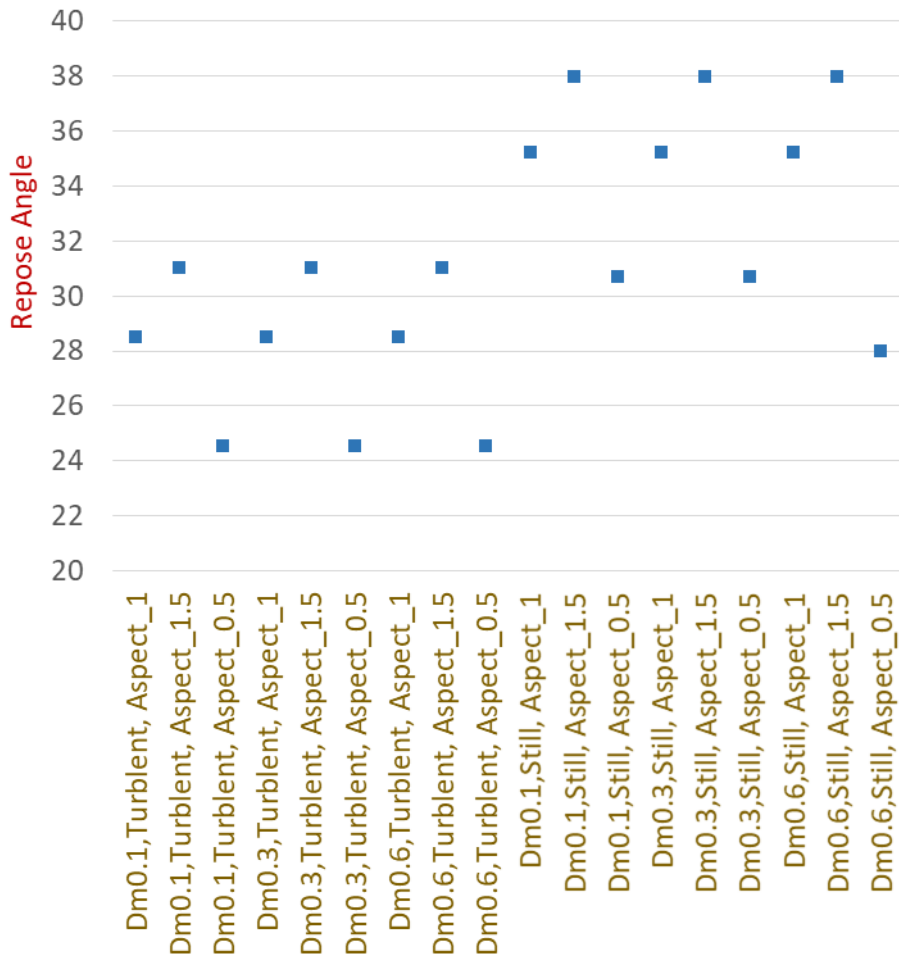
図-4.19 中央粒径および扁平率、乱流・層流の違いによる安息角の関係

計算結果を図4-19に示す。図より、安息角は乱れがある状態では24度から32度の範囲、乱れない場合には28度から38度程度の角度であった。

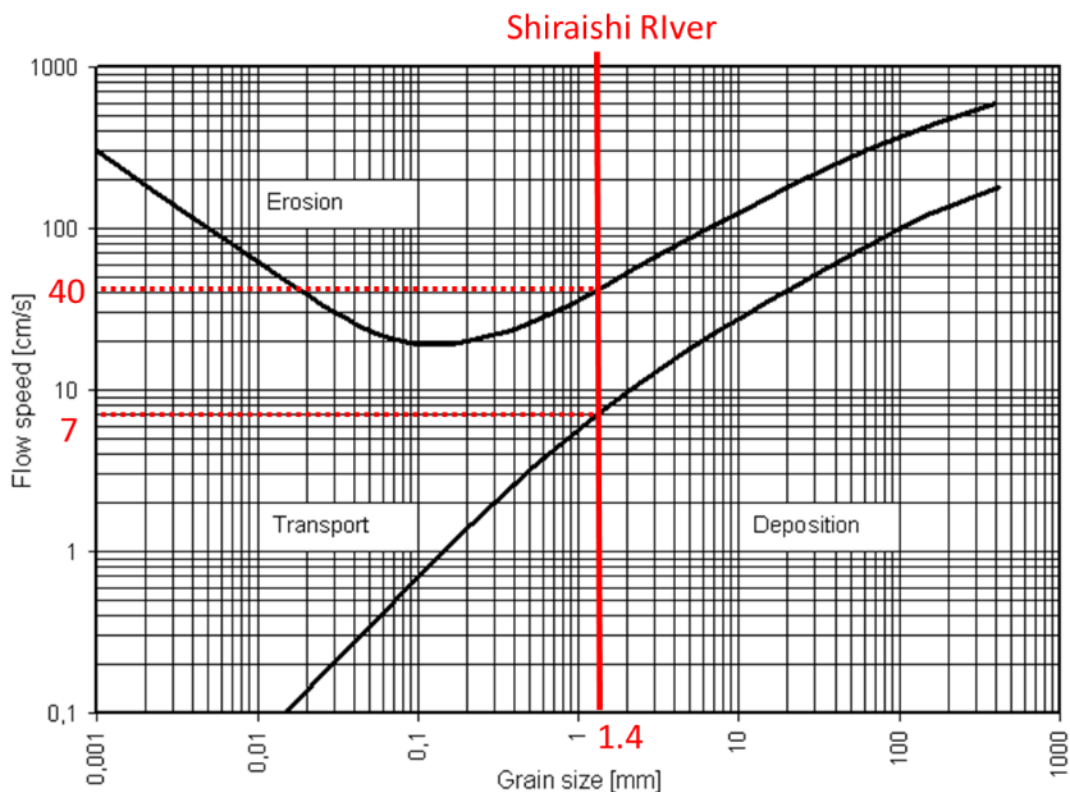
図-4.20 河川流速と砂の粒径から求めた浸食・堆積の関係 (Hjulstrom's Curve)

最後に、図-4.20に、現場における底質の中央粒径による流速と侵食または堆積の関係を示す。図より、流速が0.4m/s程度以上では侵食傾向となり、流速が0.07m/s程度以下になると堆積傾向になることがわかる。

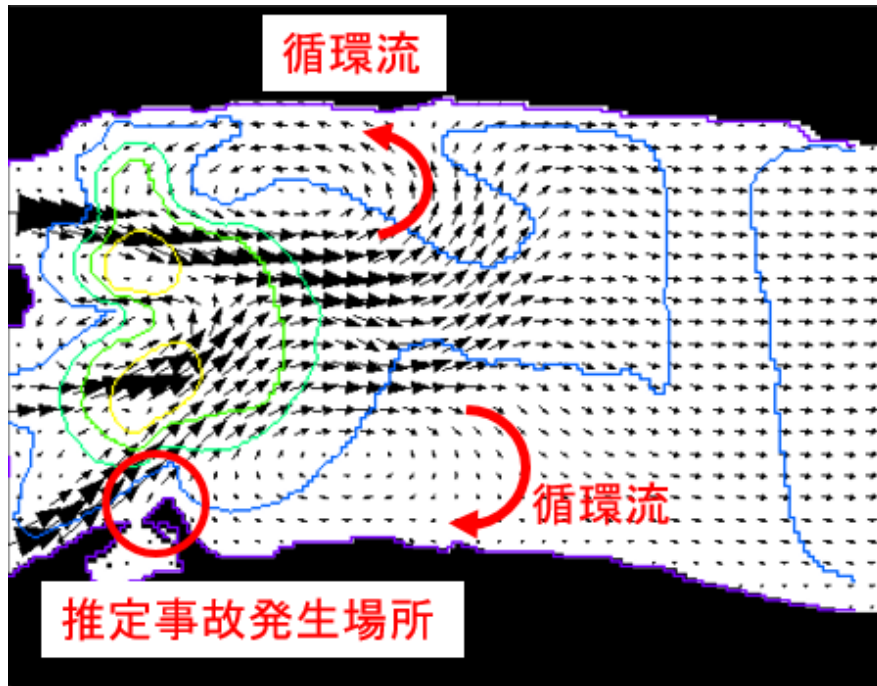
図-4.24 事故時の水深分布および流れベクトル

図-4.23 および図-24 に、シミュレーション開始後 20 分の流況で、事故発生時の流速および流況ベクトル、水深分布を示す。図-4.23 より、砂嘴先端部の事故発生場所では、0.5m/s 程度の流速であったと考えられる。また、主に 3 か所から領域に流入した流れは事故発生場よりも下流側で 1 つに合流し、蛇行しながら下流方向へ流下している。また、図-4.24 より、事故発生現場の下流側(右岸側)と、左岸側で大きな水平循環流が発生していることがわかる。図-4.23 によると、水平循環流の流速は、右岸の事故現場下流側で 0.1m/s 程度以下、左岸側ではもう少し早い流速で最大で 0.2m/s 程度となっている。

また砂嘴下流部の両岸で水平循環流が発生している状況を再現できた。右岸側の水平循環流が生成している要因として、砂嘴の突出による地形効果により流れの剥離が生じたことが原因であると考えられる。また、左岸側の水平循環流が生成している要因として、左岸側の瀬が領域へ流入する際に、噴流のように流入することで、左岸側に流れの剥離が生じたことが原因であると考えられる。

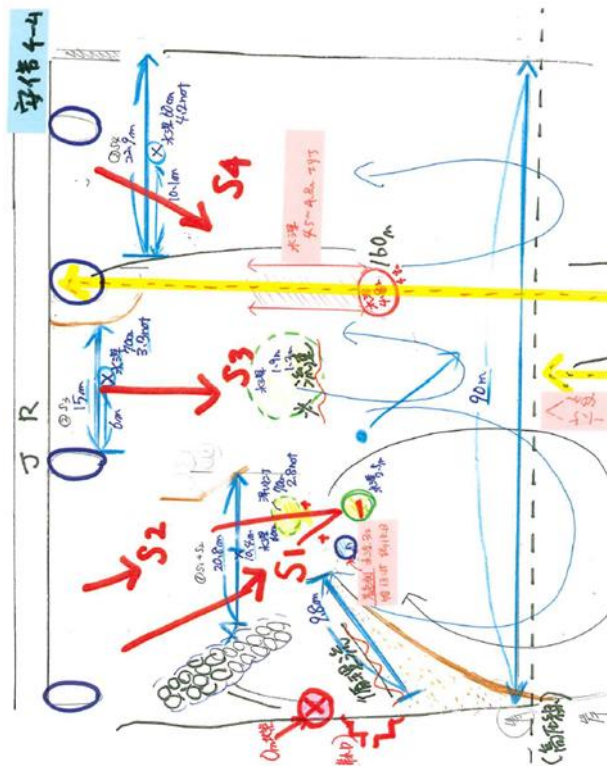
図-4.25 調査時の流況パターン記録

調査時には流況も把握しており、調査結果時の流況パターンと比較をした。図-4.25 に調査時の野帳を示す。図より、シミュレーション結果と同じ場所に水平循環流が発生していることが確認できる。調査時と事故時では流量が異なるために流速などの比較はできないが、水位差が約 0.2m 程度しか相違がないことから流況パターンは同様であったと考えることができ、シミュレーション結果は定性的には領域の流況を再現できていると考えられる。

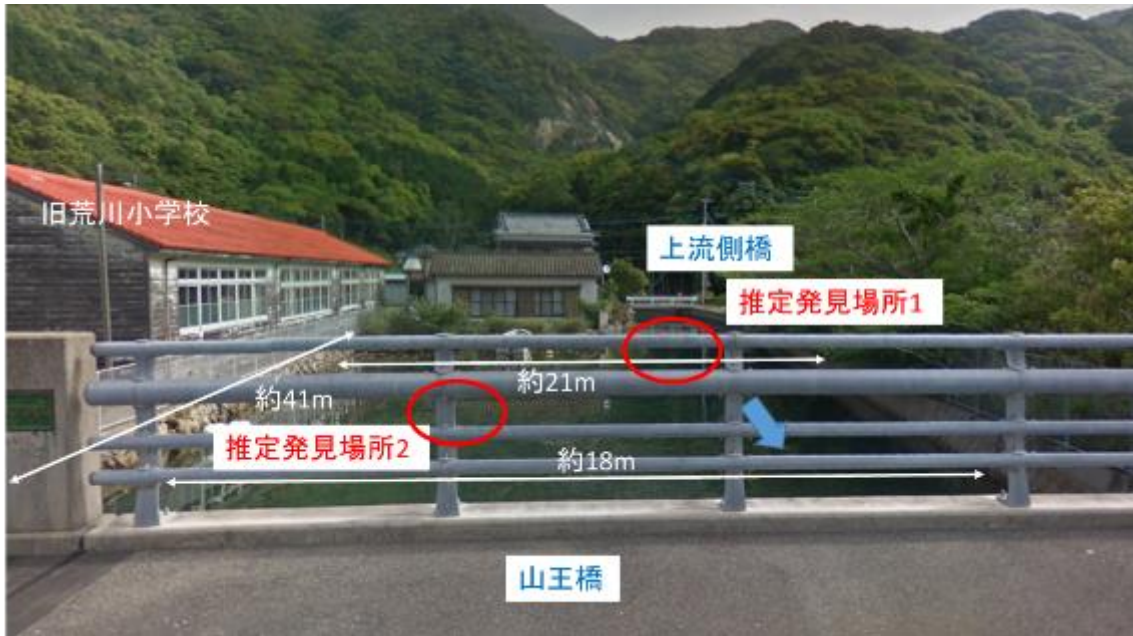
図-4.3 山王橋から上流側橋方面 (Google Map ストリートビュー)

また、図-4.3 より、現場では水底が露出している。しかし、事故に関する新聞記事によると、事故当時、女兒は水深約 1.4m の水底で発見されたことより、現場は潮汐の影響を強く受けていると考えられる。また、満潮および干潮による潮位差は大きい海域であると考えられる。

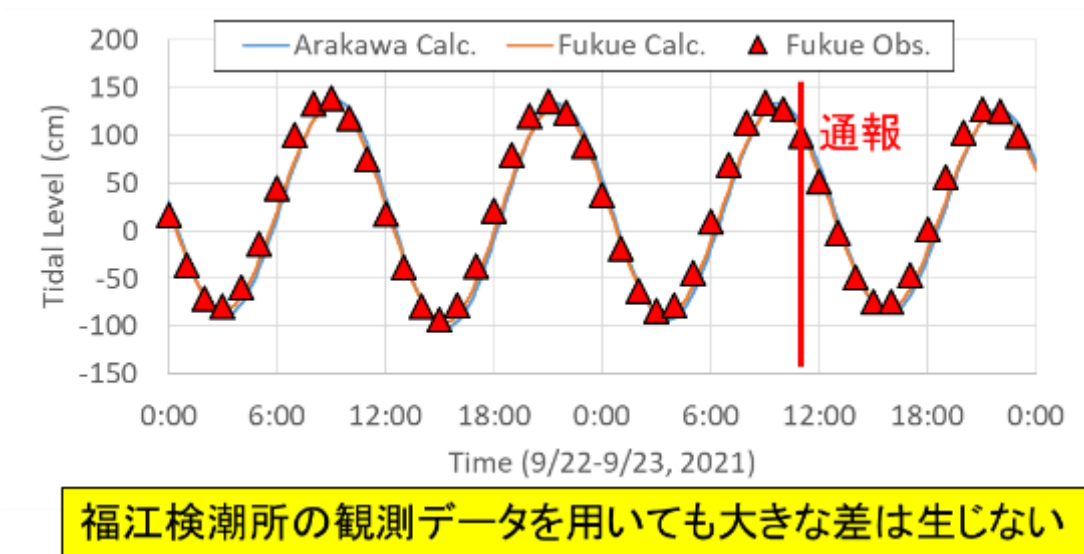
図-5.9 福江検潮所と現場（新上五島町荒川付近）の潮位変動比較（2021年9月22日～23日）

次に、潮位推算モデルを用いて、福江験潮所と現場海域の潮位の時間変化を把握した。図-5.9 に、福江験潮所の座標での観測値と推算値、および図-5.7 に示す現場海域の座標での推算値の時間変化を示す。図より、福江験潮所と現場海域とでは潮位変動に若干の時間差（位相差）が生じているが、ほぼ同様に潮位が変動していることが分かる。

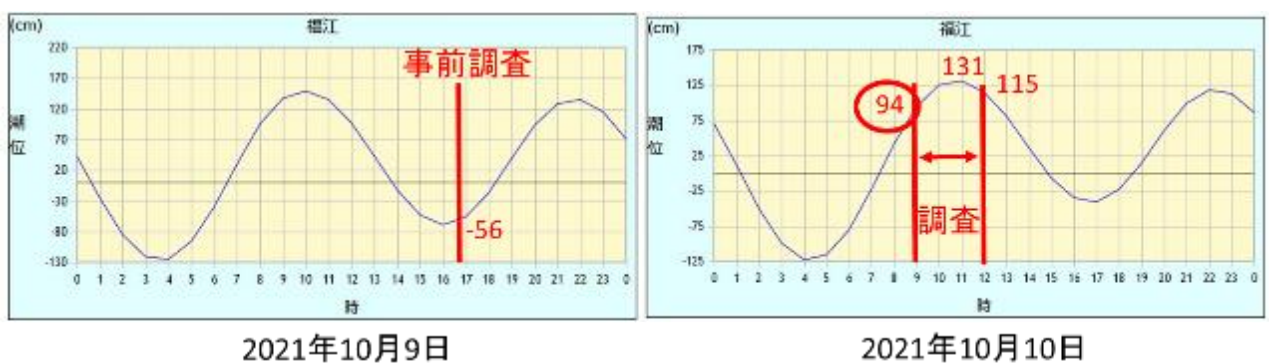
図-5.10 現地調査日の潮位変動および調査時の潮位

図-5.10 に現地調査実施日の福江検潮所における潮位変動状況を示す、左図より、調査前日の事前調査時における 2021 年 10 月 9 日 17 時前は比較的変動の小さい潮汐時の干潮時であり、右図である調査日における 2021 年 10 月 10 日 9 時から 12 時にかけての潮位はほぼ満潮時であった。これにより、潮位差約 1.4m の潮位差のある現地の状況を把握することができた。

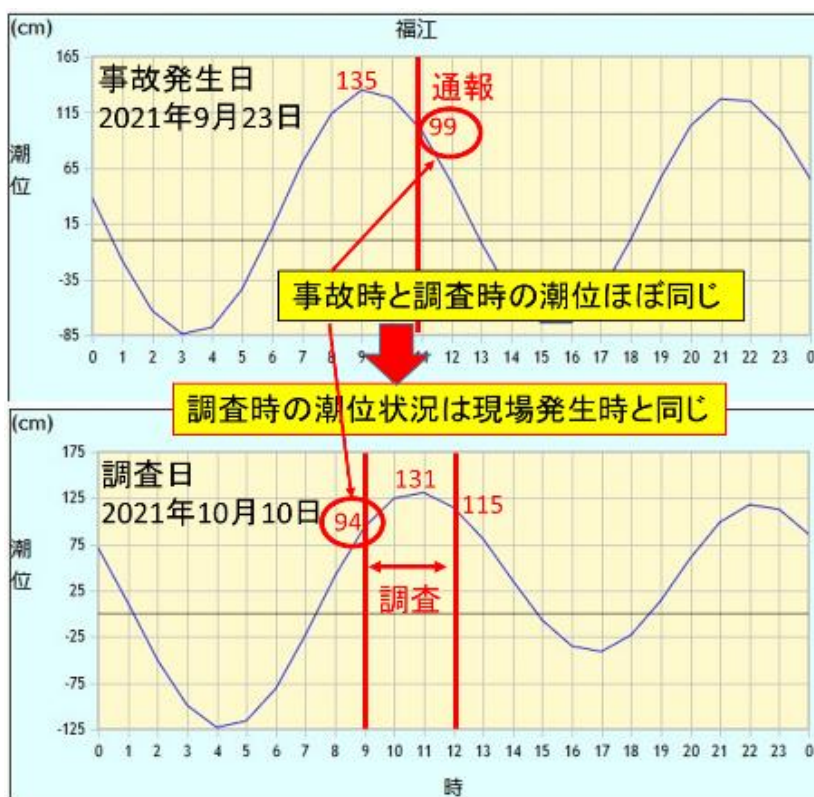
図-5.11 事故発生日の通報時と調査日の潮位の比較

事故時と現地調査時の潮位の違いを比較した。図-5.11 に福江検潮所の事故日の 2021 年 9 月 23 日 11 時と調査日の 2021 年 10 月 10 日の 9 時から 12 時の潮位の比較を示す。

図より、事故日の通報時の潮位は 0.99m であり、調査日の 9 時の潮位は 0.94m であることから、事故通報時と調査時の潮位はほぼ同じであったことが分かる。これより、調査日の 9 時頃に撮影した現場写真は、事故通報時の現場の潮位状況とほぼ同様であると考えられる。

また、事故日は通報の 11 時の 2 時間前は満潮であり、通報時には下げ潮が開始した状況であったが、調査日は調査開始から約 1 時間後に満潮となり、調査開始時には上げ潮が終了する直前の状況であった。このように事故通報時と調査時の潮位はほぼ同じであったが、潮汐のタイミングとしては、事故通報時は下げ潮時であり、調査開始時には上げ潮時であり、流れの向きは逆であったと考えられる。これより、調査時に把握した流向は事故通報時とは逆向きであることが分かる。

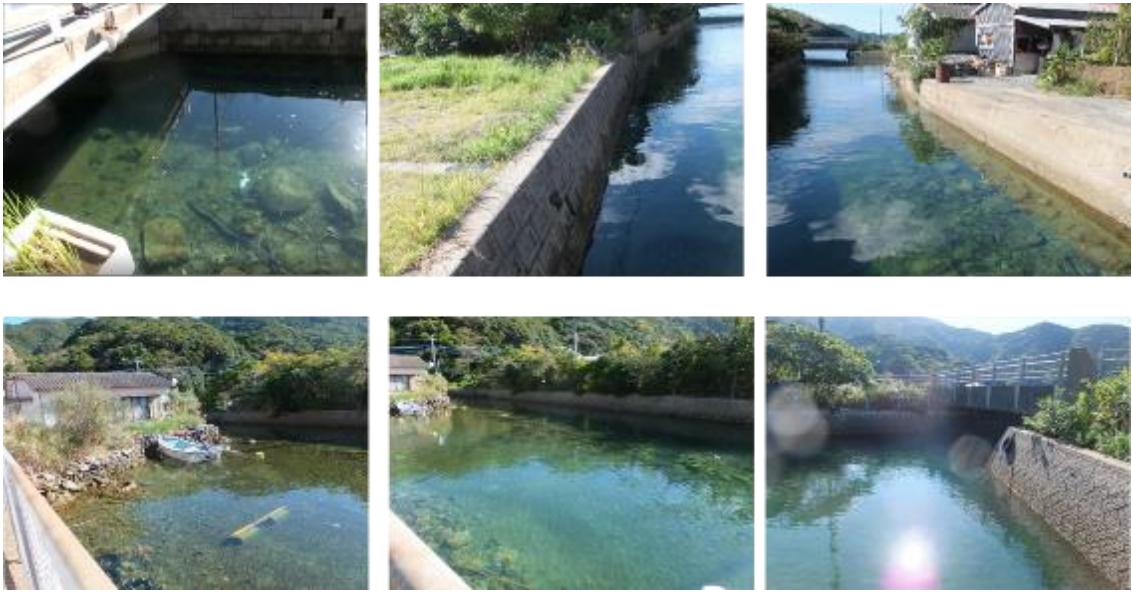
図-5.12 調査時の事故発生場所付近の潮位状況（2021年10月10日9時すぎ、事故発生時とほぼ同じ潮位）

まず、図-5.12 に調査日の 2021 年 10 月 10 日 9 時過ぎの現地の水位状況を、図-5.13 に写真撮影場所を示す。この時の水位は事故通報時とほぼ同じ水位であり、事故通報時と同じ水面の状況を示すと考えられる。図より、現場水域では水位が上昇している状況が分かる。しかし、調査時は上げ潮の終了直前であり、事故通報時は下げ潮が始まった潮汐のタイミングであることから、荒川などの流れは、調査時には弱い上流方向の流れ、事故通報時には弱い流下方向の流れであり、流れの方向は逆向きであったと考えられる。

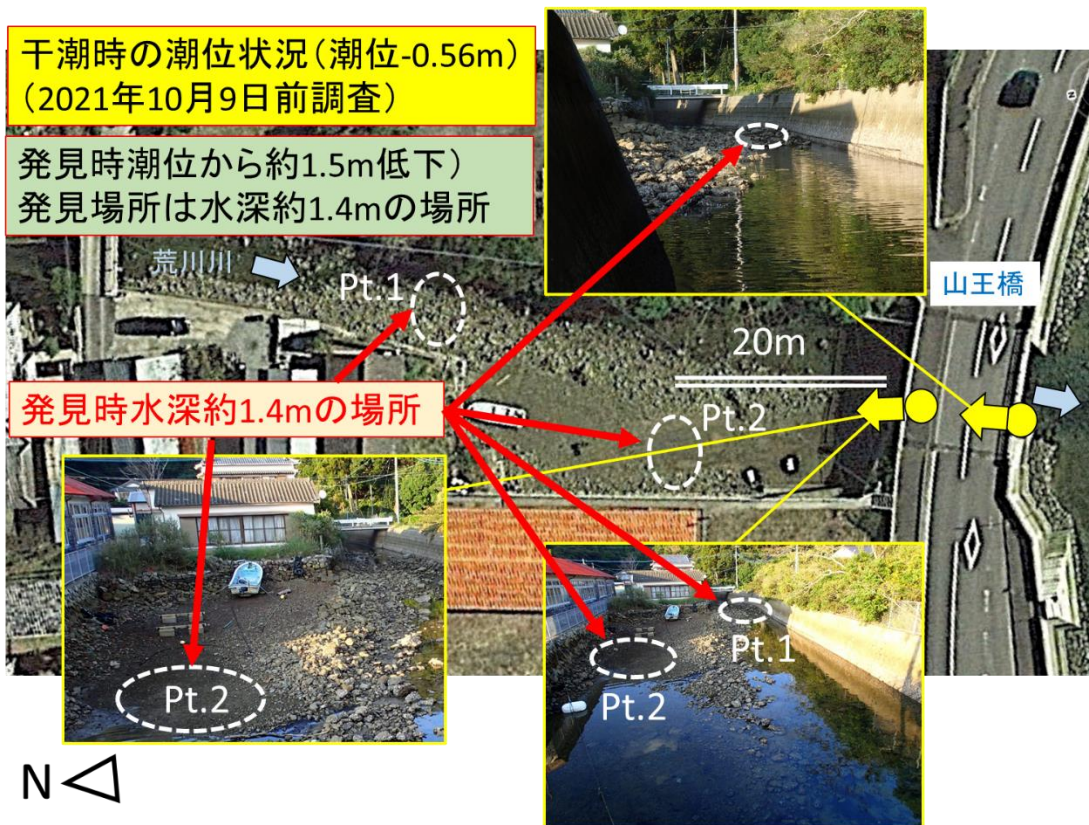
図-5.14 発見時の水底 1.4m の場所の把握 (調査前日の潮位)

次に、図-5.14 に調査前日の予備調査時に撮影した現場の水面の状況および撮影位置を示す。図より、現場では水位が図-5.9,-10 の撮影時よりも低下しており、水底が干出している場所がある。前述のとおり、溺水者の発見場所は水深約 1.4m の場所であり、図-5.11 では水際の位置が、溺水者が沈んでいた場所に該当する。図では白い破線で示した場所が発見場所である可能性が高い。図では該当箇所が 2 か所あることから、それぞれを図に示すように Pt.1 および Pt.2 と仮定し、両方の場所についてそれぞれ検討し、溺水場所や溺水時の流況などの推定をおこなった。

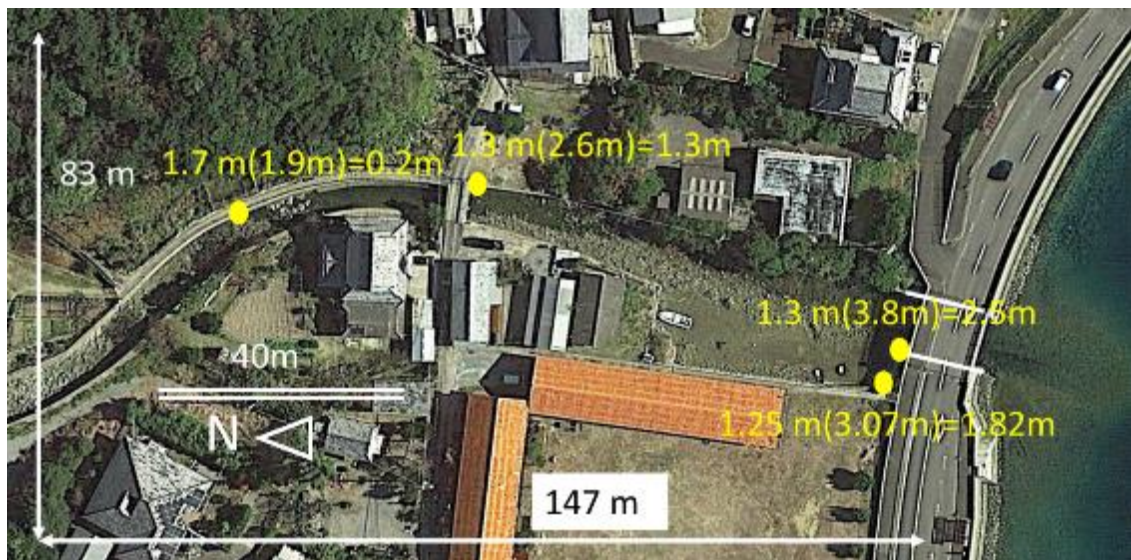
図-5.15 調査時の標高基準の水深の関係 (数値の表示順；標高、( ) 内数値：調査時水深)

図-5.15 に調査時に計測した水位および、福江験潮所における調査時の潮位、それから求めた水位把握場所の水底の標高を示す。また、図-5.16 に、把握した標高より作成した水深コンター図を示す。これらの図より、図中左側の小さい橋付近で水底の標高がゼロメートルとなる。

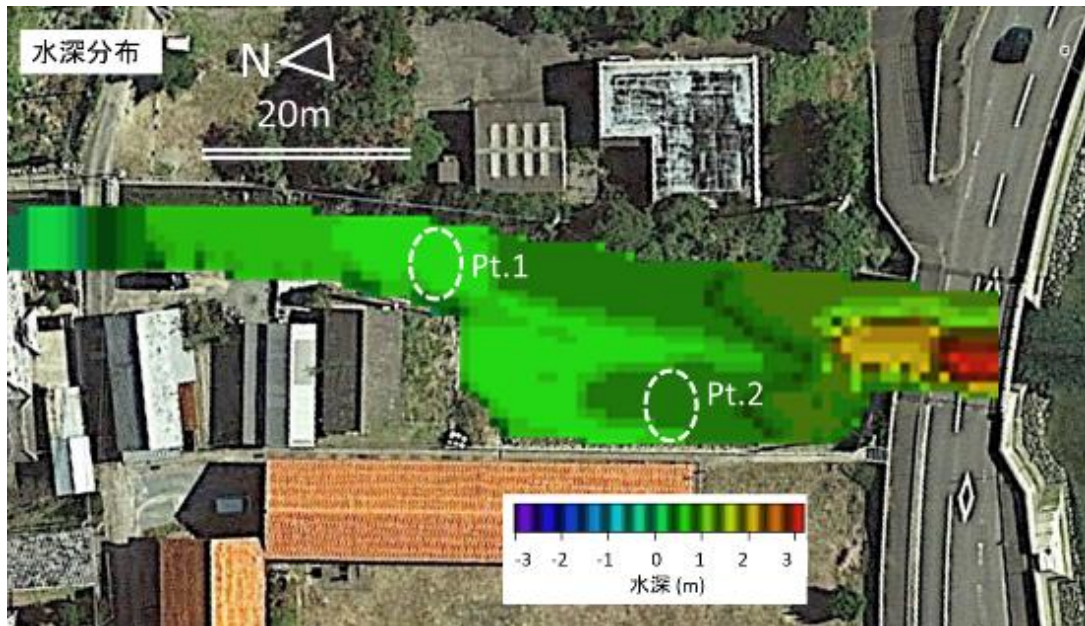
図-5.17 作成した地形データ

図-5.16 の水深コンター図から格子間隔 1m の地形データを作成した。図-5.17 に作成したデータの平面図および図-5.18 に鳥観図を示す。

図より、広い道路の山王橋の下では急激に水深が増大し、水深 3m 程度となっているが、そこ以外の水域全体では 1/3 勾配程度の水底勾配となっている。

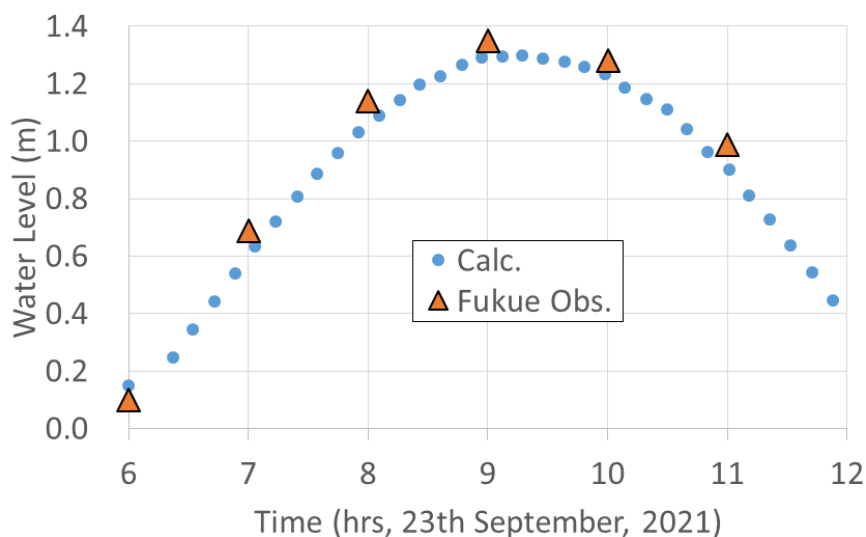
図-6.2 福江験潮所の観測結果とシミュレーション結果の比較 (2021年9月23日6時～12時)

数値シミュレーション結果の確からしさを確認するために、河口部における潮位変動量と福江験潮所における観測値の時間変化を比較した。5.2節の結果とおり福江と現場海域では若干の位相差が生じるが、ほぼ同様に時間変動しており、シミュレーションは実際の水位の挙動を正しく再現していると考えられる

**数値シミュレーションは実際の水位の挙動を正確に再現している**

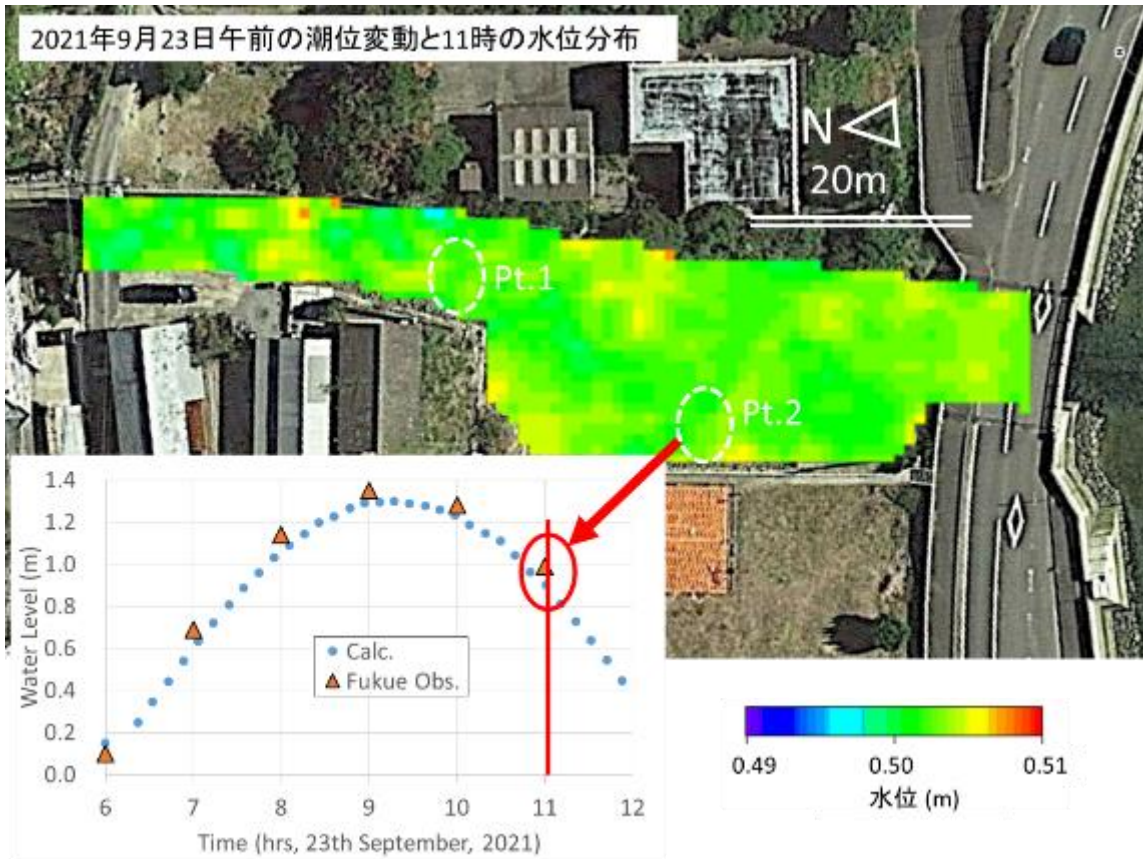
図-6.3 事故現場の通報時の潮位分布 (2021年9月23日11時)

図-6.3に水位分布を示す。これまでの結果で、通報時は満潮後の下げ潮が始まった直後の潮汐のタイミングであることが分かっているが、数値シミュレーション結果では、領域全体でほぼ同様な水位であったことが分かる。広い対象領域で潮位分布を把握すると水面勾配などを把握することができるが、本業務での対象領域は潮汐の波長と比較して小さい領域となるために顕著な水位差を把握することができなかつたと考えられる。

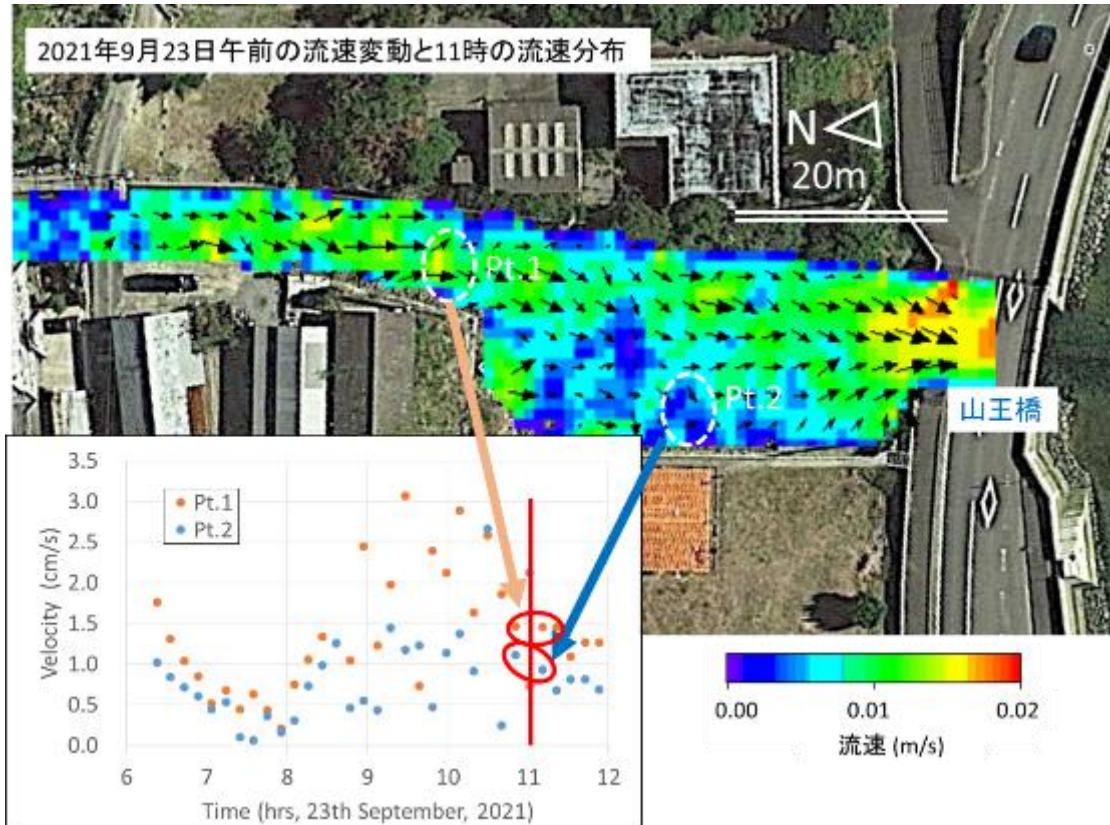
図-6.4 事故現場の通報時の流速分布および流況ベクトル（2021年9月23日11時）

図-6.4に通報時の領域の流速分布と流況ベクトルを示す。また、Pt.1およびPt.2における流速の時間変化を示す。図より、事故通報時には全域で流下する流況ベクトルとなっており、流速は0.02m/s弱と微速であることがわかる。

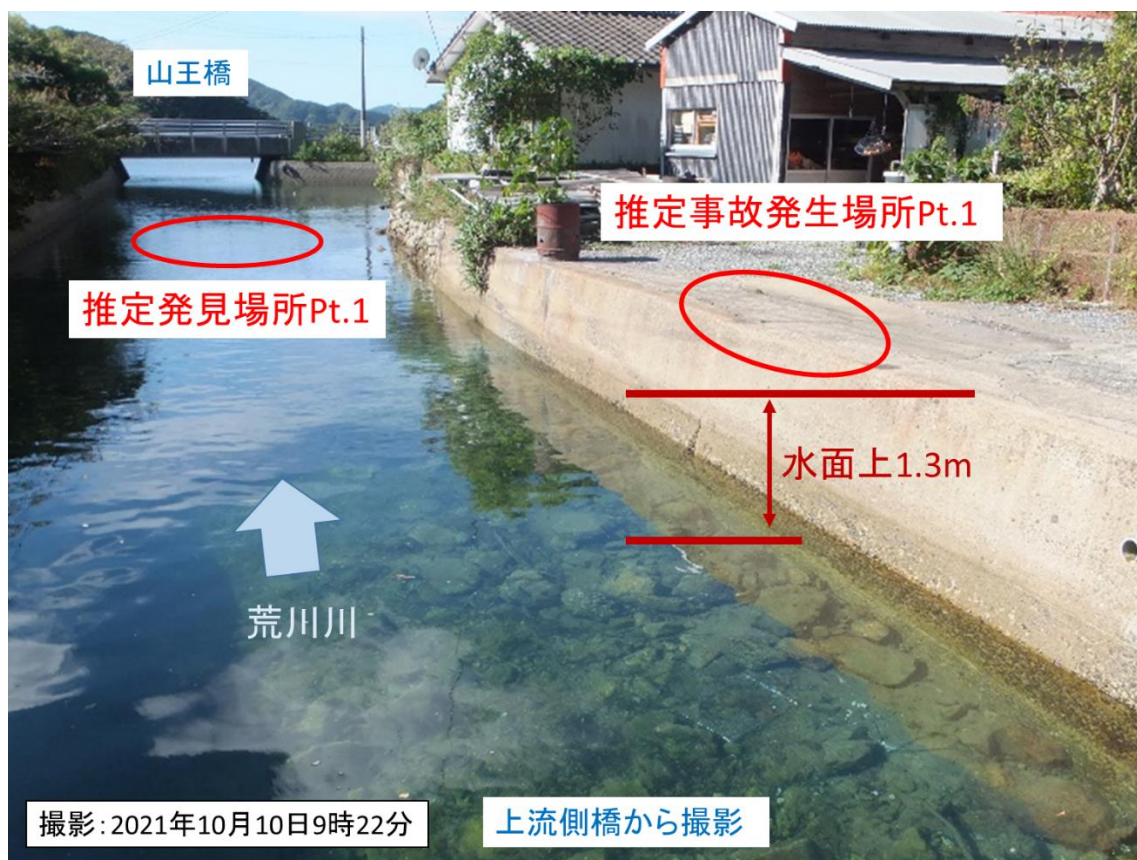
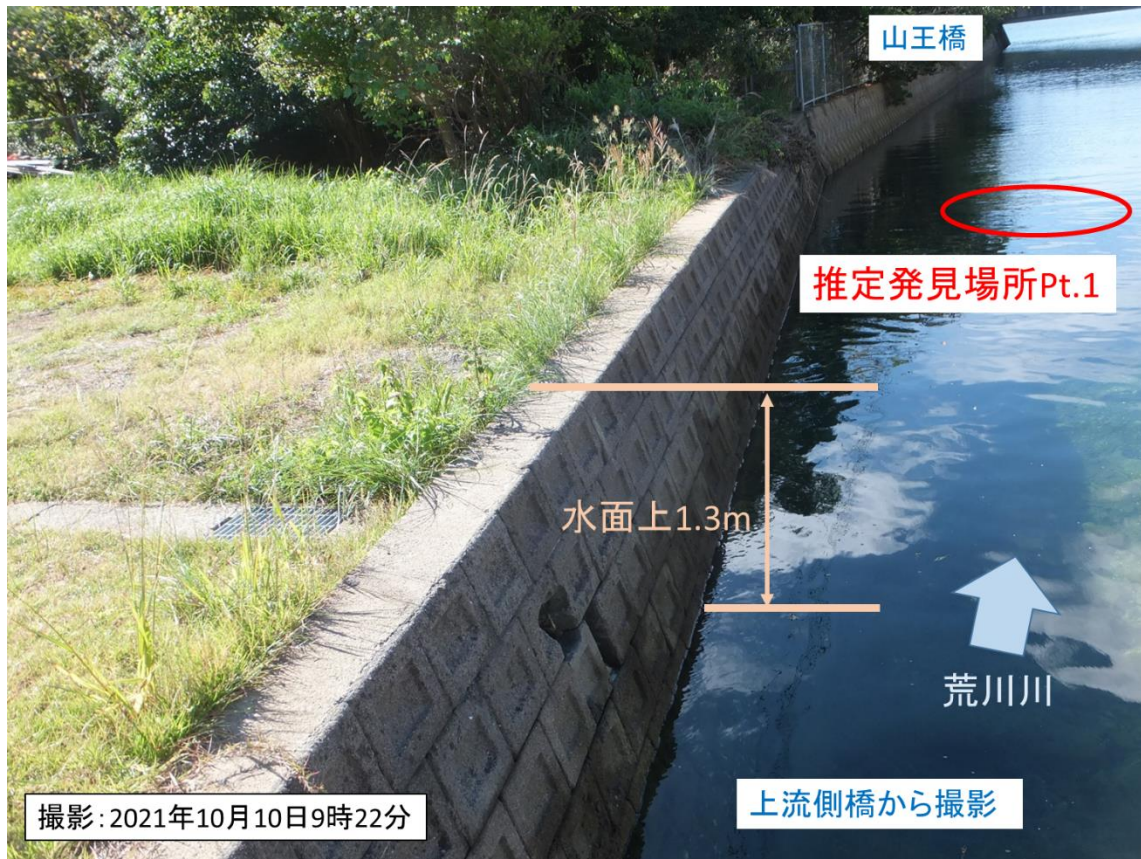
図-6.5 および図-6.6 に、Pt.1 の上流側で女兒が転落する可能性のある場所を示す。この領域では全域で切り立った勾配の壁面となっており、更にこの場所では道路からのアクセスも容易であるとともに転落防止のための柵などが設置されていない。

図-6.5 事故現場と予想される場所の状況 (Pt.1、荒川側右岸側、2021年10月10日9時)

図-6.6 事故現場と予想される場所の状況 (Pt.1、荒川側左岸、2021年10月10日9時)

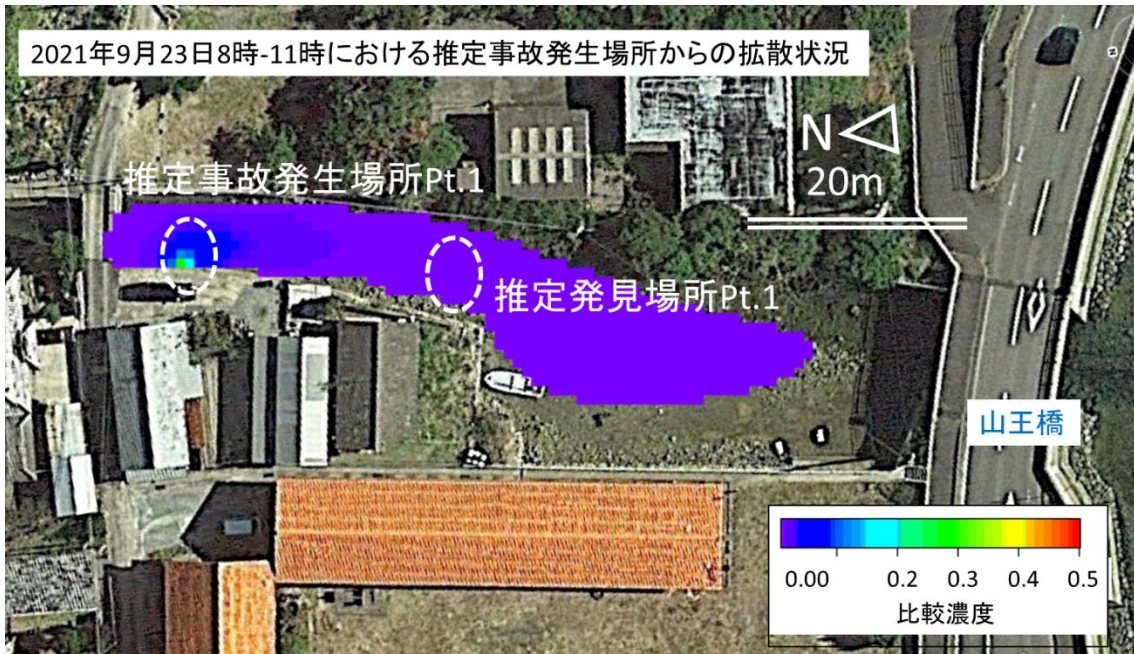
図-6.7 事故現場と予想される場所と推定発見場所、および拡散計算結果（Pt.1、2021年9月23日8時～11時の拡散状況）

ここで事故が発生した場合の漂流シミュレーション結果を図-6.7 に示す。図より、流れはPt.1 へ到達していることがわかり、この場所から転落した可能性があることがわかる。
