子どもの水難事故調査研究  
報告書  
(2020年5月屋久島町中間川事故)

2023年3月

令和 2 年（2020 年）5 月 31 日に屋久島町  
中間川で発生した女兒水難事故の要因把握  
について

水難学会 事故調査委員会

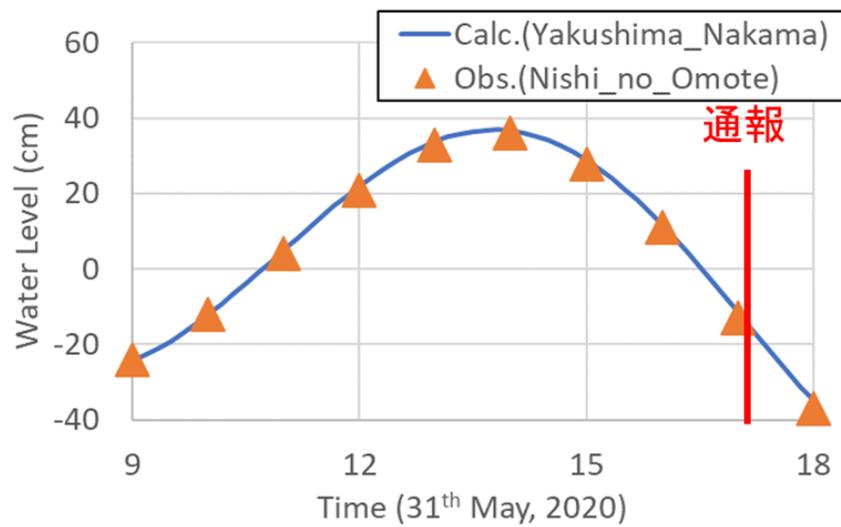
図-2.8 事故日における中間地区（事故現場）と西之表地区（検潮所）の潮位変化（中間地区は潮位推算、検潮所は観測値）

図に示すように、屋久島の中間地区と種子島の西之表地区とでは約 75km 離れている。図- に中間地区の潮位推算結果と西之表での潮位観測値の時間変化を示す。どちらも同様に潮位変動をしていることから、中間地区の潮位は西之表地区の潮位観測情報から把握することが可能であることがわかる。

また、図より、事故発生時には下げ潮時であったことから、潮位が時間経過とともに低下しつつ、海岸線は沖側へ移動していたと考えられる。

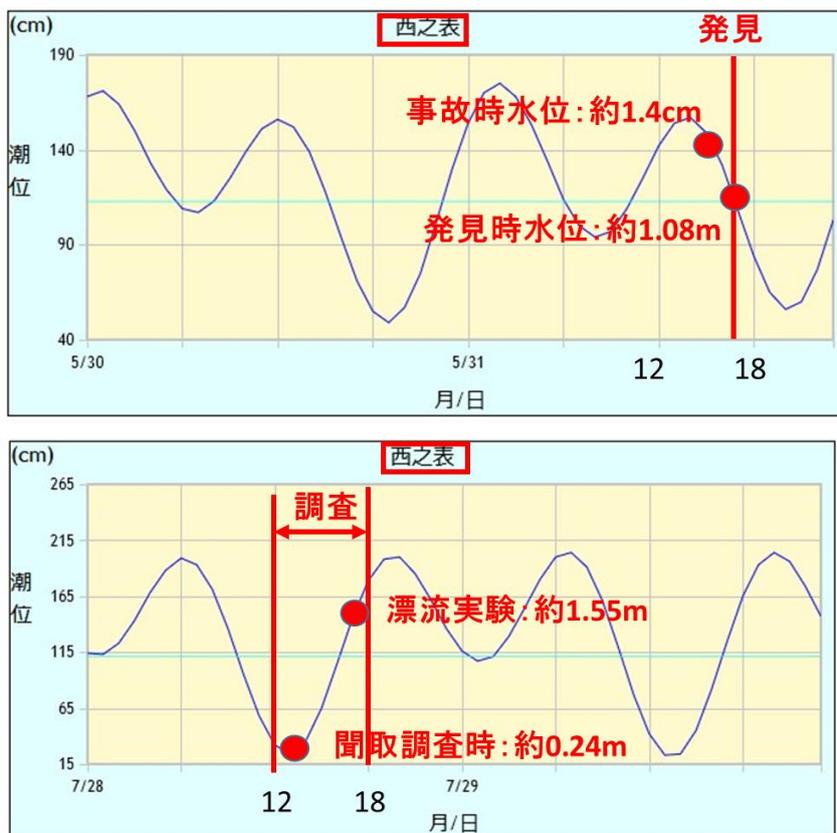
図-3.11 事故時および調査時の潮位時間変化（上：2020年5月31日事故日、下：2022年7月28日調査日）

この海域では潮位差が比較的大きいことが考えられることから、事故時と調査時の潮位を把握した。潮位は種子島の西之表の潮位変化が屋久島でも同様に把握できることを確認しているので、事故日と調査日の西之表の潮位変化を示す。図より、事故発生時には下げ潮時であり、児童発見時の夕方にはほぼ干潮時であったと考えられる。これにより中間川の河口付近でも海水面が低下し、海岸地形が沖側へ前進していたと考えられる。

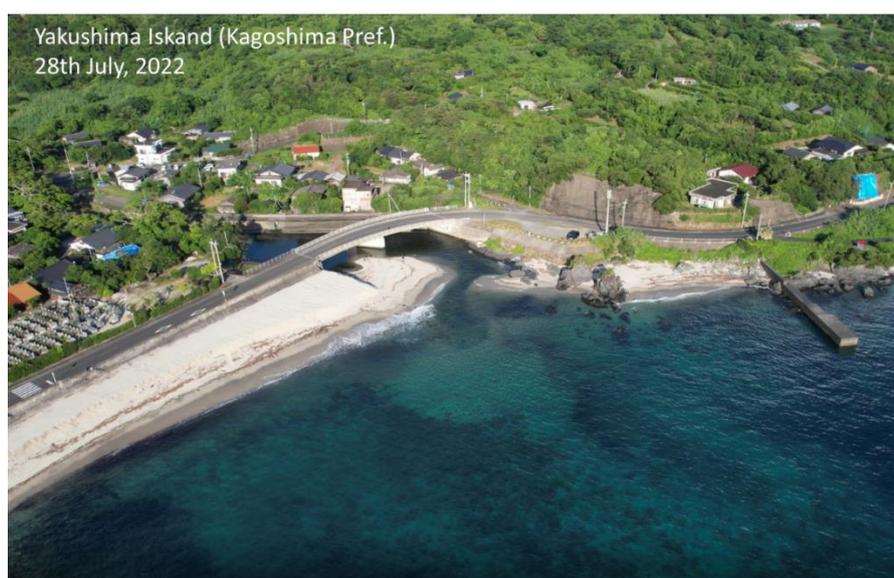
図-3.12 中間川河口付近の海岸状況

図-3.12 に UAV で撮影した河口沖側から中間川河口方向の画像を示す。図中左側が、児童が居住していた集落である。

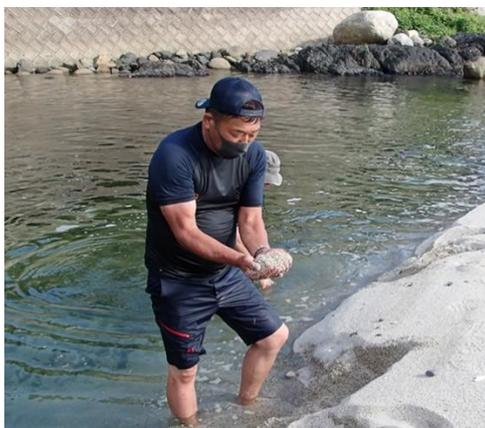
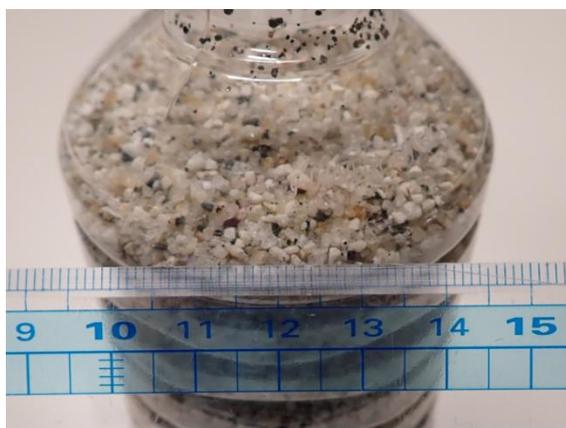
写真-3.11 砂州の採取状況

更にこの堆積砂が限界まで形成することができる勾配である安息角を把握するために砂を採取した。写真-3.11 に砂の採取状況を示す。

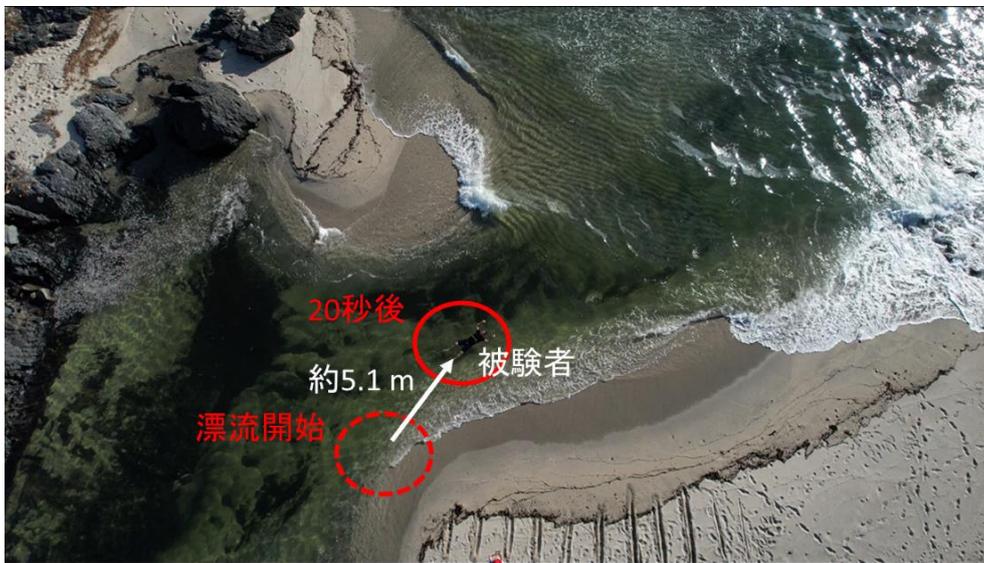
図-3.17 事故水域の河川流の概況

図-3.17～図-3.19 に、連続映像記録から、漂流開始場所からの経過時間と被験者の場所を示す。図より、20 秒ごとに約 4～5m 漂流し、3 分程度で約 40m 以上漂流した。

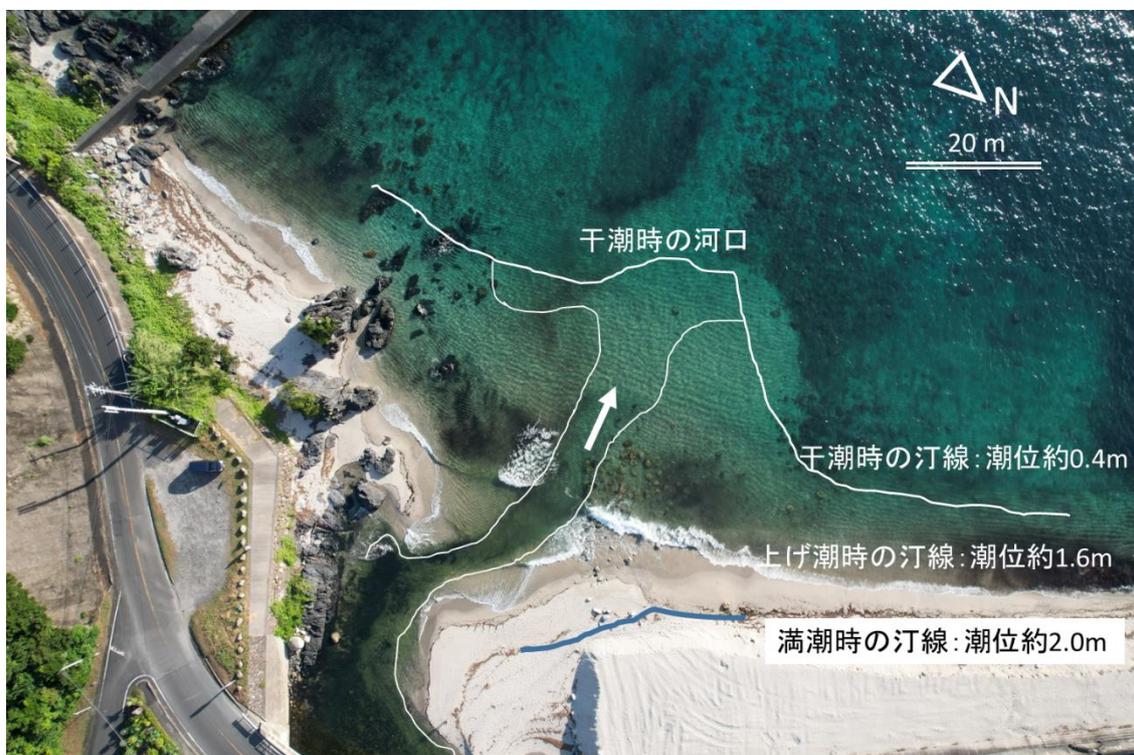
図-4.3 現場海岸での干潮時および上げ潮時の汀線位置 (2022年7月28日、干潮時: 11時43分、上げ潮時: 17時35分)

図-4.3 に調査日の干潮時および上げ潮時の汀線位置を示す。図より、この海域では調査日でも潮位の変化が生じており、正午頃の干潮時の汀線は、夕方撮影した上げ潮時の汀線よりも約 40m 程度海側へ移動している。また、満潮時における汀線位置からは約 60m 程度移動している。このように、この海岸では潮汐による水位の変動が大きいことがわかる。

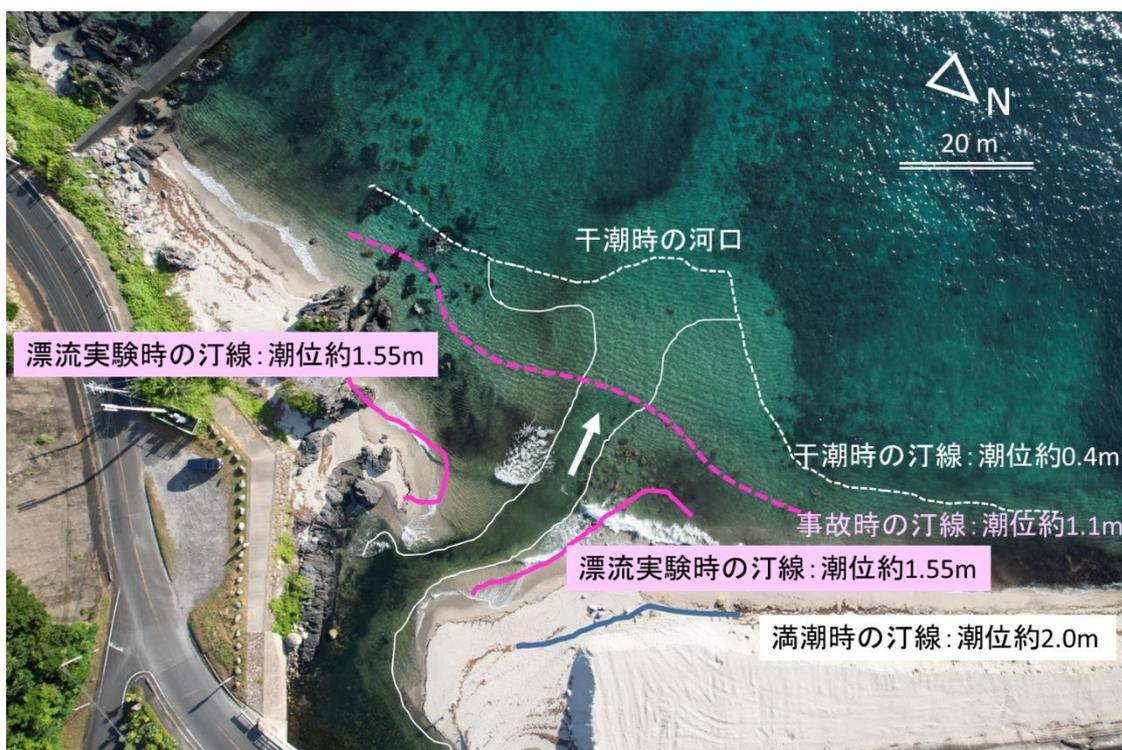
図-4.4 現場海岸での満潮時干潮時の汀線位置と、事故時および実験時の汀線位置の関係

図-4.4 に事故時の汀線位置と、漂流実験時の汀線位置を示す。事故時の位置は、漂流実験時と実験日干潮時の汀線位置と潮位の関係から推定した。図より、事故時の汀線位置は実験時の汀線位置よりも約 20m 程度沖側であったと考えられる。

この場合でも干出場所における河川の地形および流況は同一な開水路の様になっていることから流出流の流況に大きな差異は生じないと考えられる。

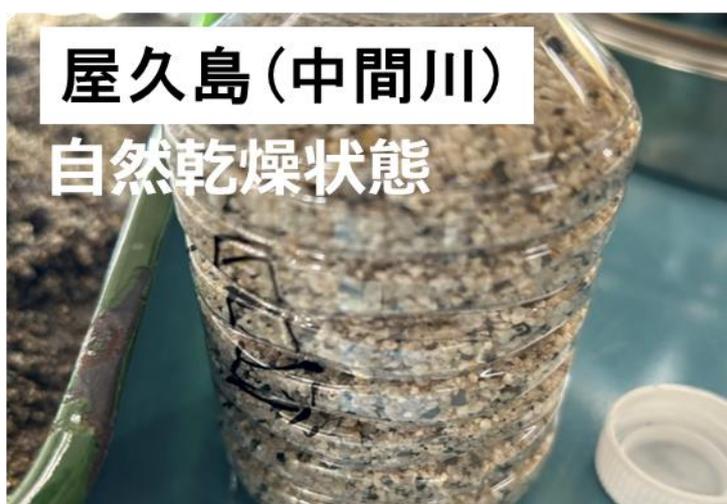
図-4.8 採取した堆積砂の状況 (自然乾燥後)

ここでは砂州の堆積砂がこれだけ脆い理由を考察するために、現地で採取した堆積砂を用いて粒径加積曲線を求め粒度分布および中央粒径を把握し、それから限界勾配である安息角などを図表や計算などで把握した。図-4.8 および図-4.9 に、採取した堆積砂を示す。図より、本州などの海岸と同様な色彩および粒径をした砂であり、珊瑚の成分は少ないように見える。また粒径も本州などの海岸砂と比較して若干大きいように見えるが、ほぼ同様な大きさの粒径であるように見える。図-4.10 に堆積砂の粒径加積曲線を示す。図より、中央粒径は約 1.35mm であり、海岸砂としては一般的な大きさの粒度分布であった。

目視の粒径 = 1~1.5mm  
(乾燥状態)

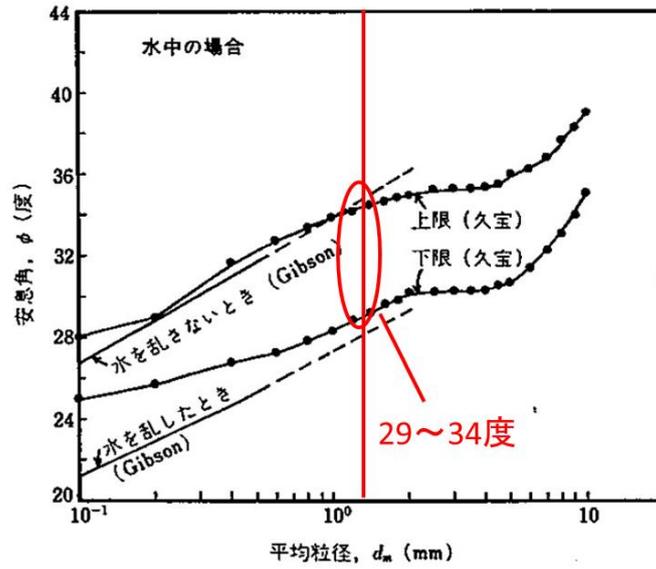
図-4.11 安息角（水中）と平均粒径の関係（一般的には 30~40°）

この中央粒径の時の砂の水中の安息角を様々な手法で把握した。安息角とは、水底の斜面を崩れることなく維持することができる限界の角度をいう。図-4.11 は水中における安息角を求める曲線であり、中央粒径から安息角を把握することができる<sup>10)</sup>。図より、中央粒径が 1mm 程度の場合は、安息角は 29° から 34° 程度である。

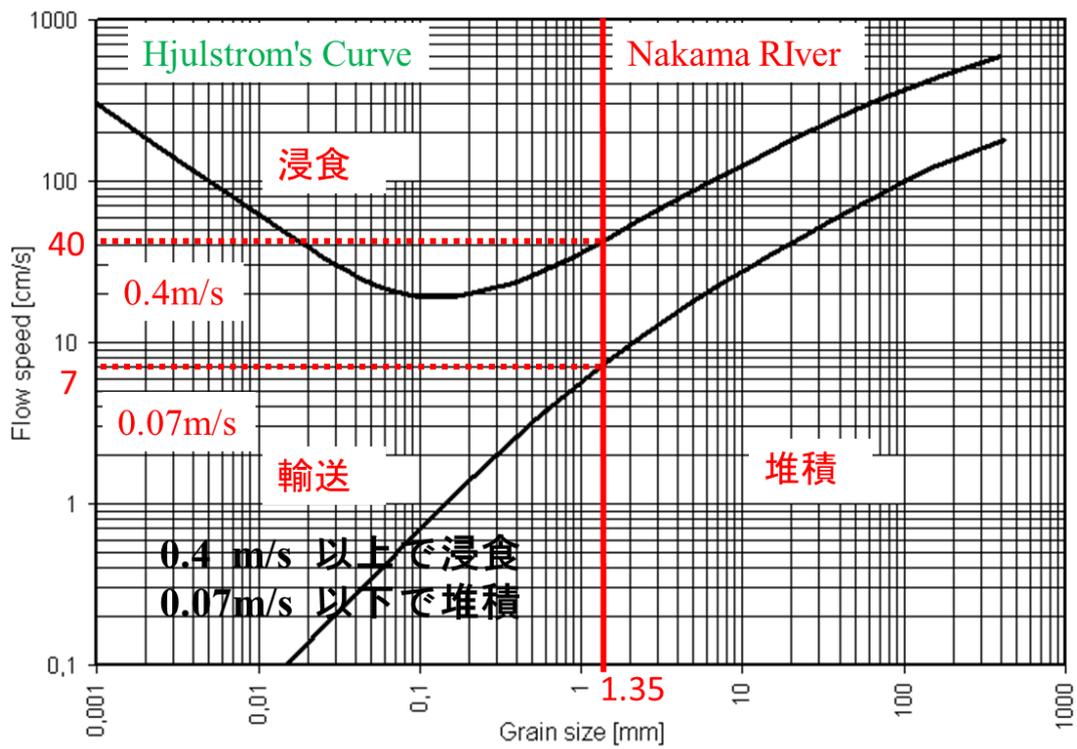
図-4.13 河川流速と砂の粒径から求めた浸食・堆積の関係 (Hjulstrom's Curve)

最後に、図-4.13 に、底質の中央粒径の大きさに対応した流速と、侵食または堆積の傾向の関係を示す。図より、流速が 0.4m/s 程度以上では侵食傾向となり、流速が 0.07m/s 程度以下になると堆積傾向、その間は砂が輸送されることがわかる。現地では砂州のすぐ横では流速はほぼゼロであったが、1-2m 離れると流速は 0.1m/s であったことからこの場所ではほぼ堆積傾向の流速であることがわかる。これは常に漂流砂が含まれる場合には漂流砂は沈降し継続的に砂が供給され堆積することを示す。
