子どもの水難事故調査研究
報告書
(2015年5月枕崎市事故)

2023年3月

平成 27 年（2015 年）5 月 15 日に枕崎市
で発生した女兒不明事件の要因把握につい
て

水難学会 事故調査委員会

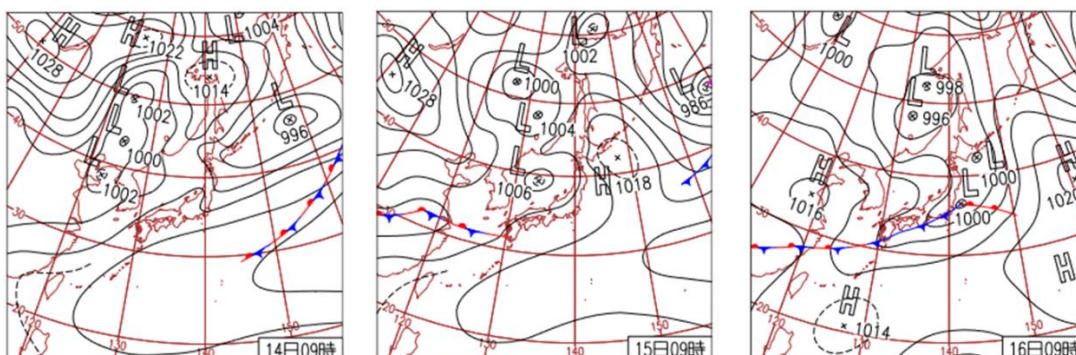
図-2.3 事故日および事故前の天気図

図より、事故日の16日午前中には停滞前線が東進して枕崎へ接近しており、16日にも継続して枕崎市付近上空に停滞していた。それに伴い、枕崎市では14日から事故発生時間までに200mmを越える降雨となっており、大雨警報が発表されていた。

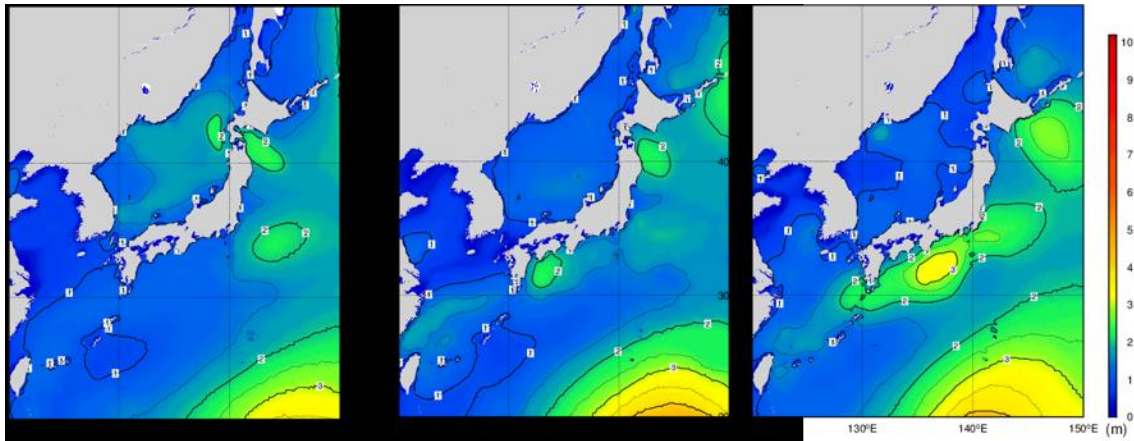
図-2.6 事故前日～翌日の沿岸波浪状況（左：2015年5月14日9時、中央：15日9時、右：16日9時）

2015年5月14日～16日の沿岸波浪図³⁾を示す。図より、枕崎の沿岸域では当初低波高であったが、停滞前線の接近に伴い波高が増大し、発見時には有義波高は約2m程度の波高分布であった。また、枕崎付近の波高は、行方不明から発見時までの波高はほぼ一定であり、有義波高は約1m前後であった。

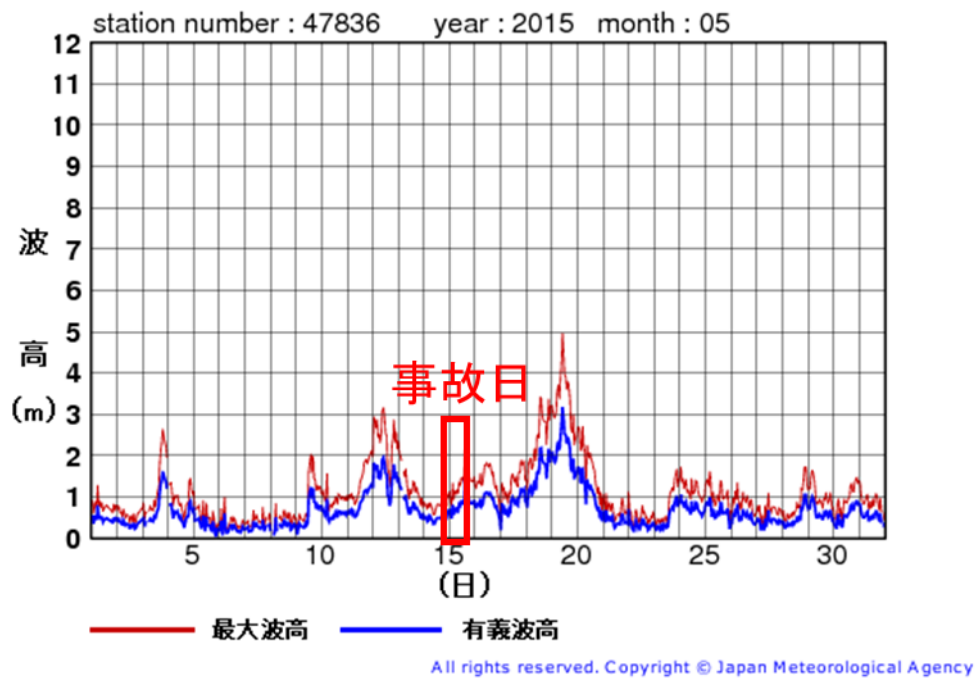
図-2.7 気象庁沿岸波浪観測所のデータ（枕崎、2015年5月）

行方不明から発見まで有義波高は1m前後

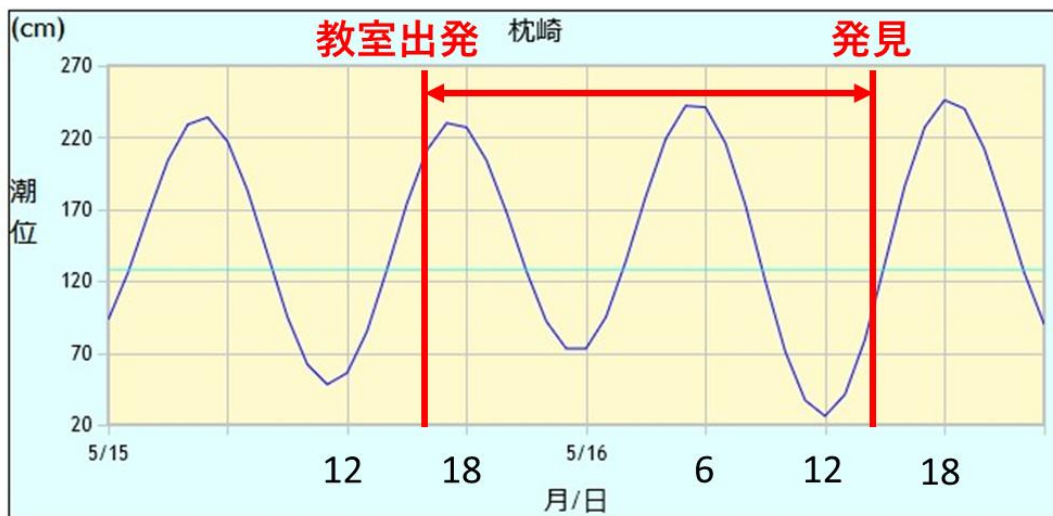
図-2.10 事故日における枕崎の潮位変化（2015年5月15日～16日）

図-2.9 に示すように、枕崎検潮所は枕崎港にあり、事故現場や発見場所に近い。図-2.10 に潮位の時間変化を示す。図より、枕崎では、事故日から翌日にかけて約 2m の潮位差となっている。これにより枕崎の海域へ流入している花渡川の河口周辺は感潮帯であると考えられ、下げ潮時には河川流の通常の流下速度から更に増大した流速になると考えられる。

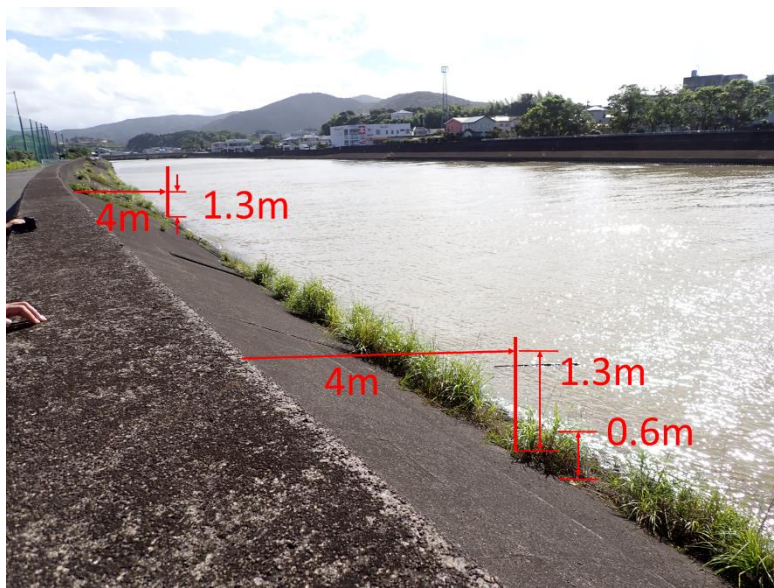
図-3.8 河川構造物からの植生の高さの推算（2022年7月30日8時51分）

調査時には、画面内に長さを把握可能なスケールを設置することができなかつたので、周辺の構造物の大きさなどから長さスケールを算出した。図-3.8 に護岸の大きさから川辺に植生する草の大まかな高さを推算した。

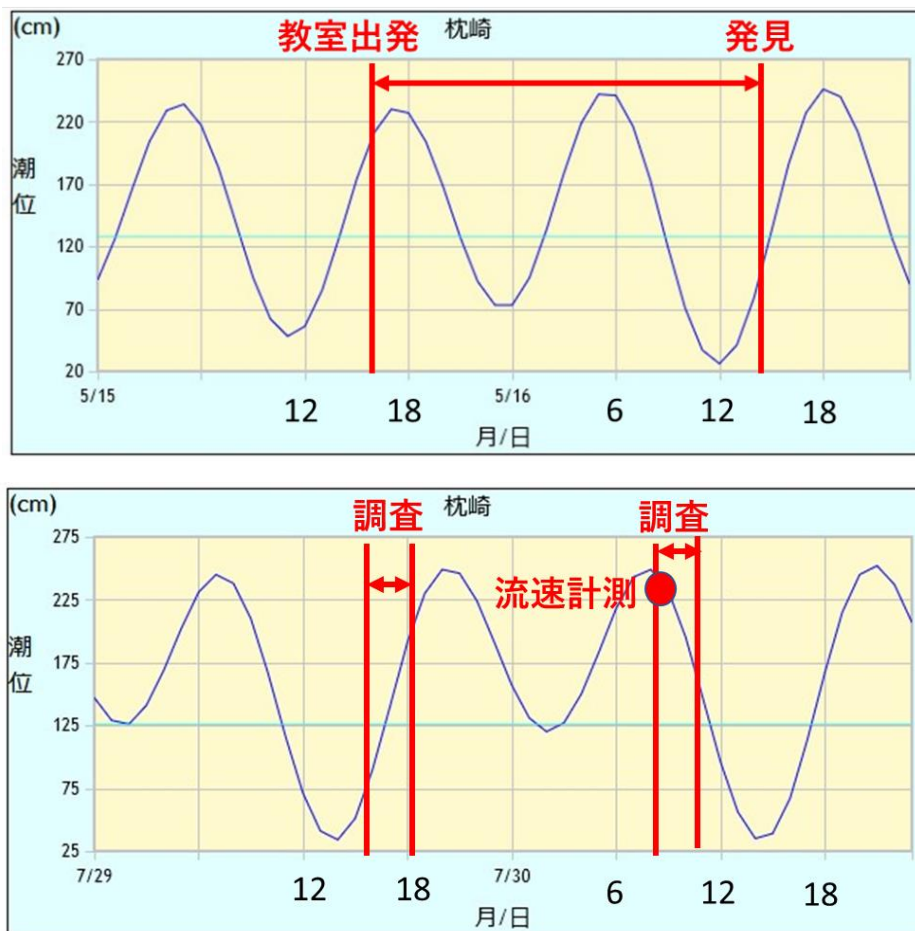
図-3.10 事故後および流速計測時の潮位の状況（上：事故後から発見までの潮位変動、下：調査日の潮位変動）

実験時には図-3.10より満潮から下げ潮が始まったタイミングであり、潮汐の影響は小さく花渡川だけの流速に近い状況であったと考えられる。下げ潮の最大時には更に流速は増大し、上げ潮時には流速は減衰するが、おおよその花渡川の流速を推算することができた。
