能登半島地震被災「漁船」及び「造船所」の  
緊急点検支援調査 調査報告書

2025 年 1 月

一般社団法人 日本中小型造船工業会

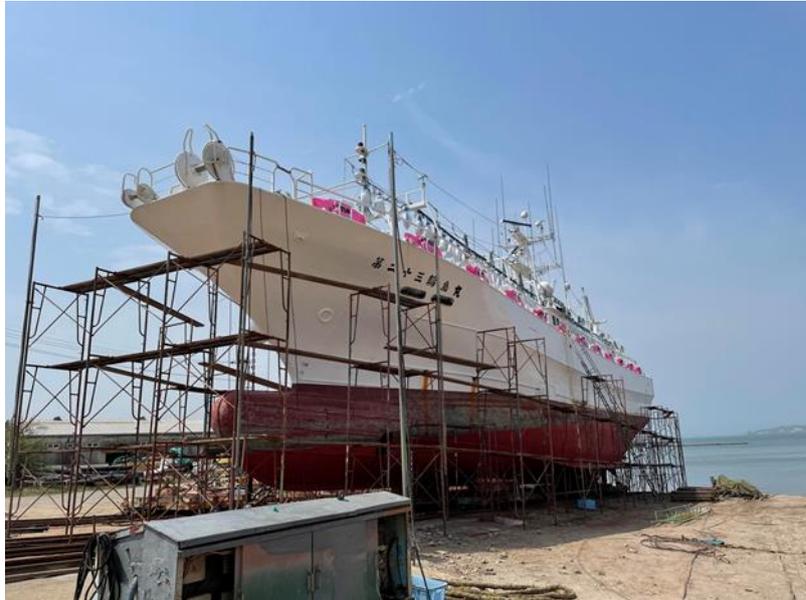
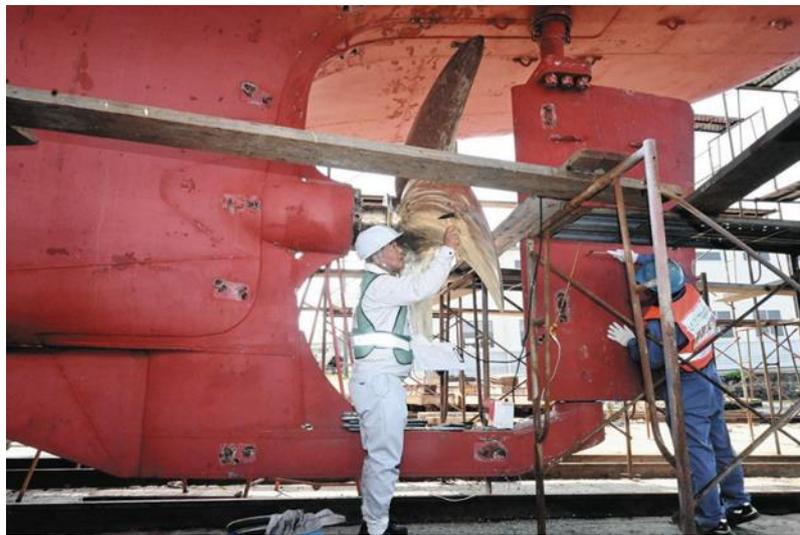
図 3-1 上架後の第 23 輪島丸と緊急点検作業

点検の結果、船底、舵、プロペラ、錨などに問題はないことが確認され、船主からは、「船がどんな状況にあるか、ずっと心配だった。点検を受けることができて良かった」「(6月からの漁に) 安心して出られる」等の感謝の言葉があった。

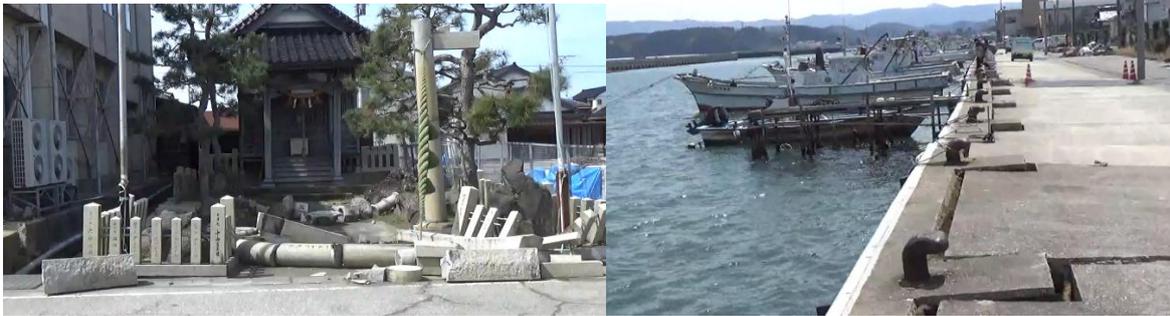
図 3-3 七尾市石崎漁港被災状況

地震発生時、漁船は岸壁に係留されていたが、一部の漁船は地震の揺れと津波の影響により防波堤内の浅瀬に座礁をしている。また、津波により岸壁に乗り上げ、傾いたままの漁船1隻もあった。

これらの漁船のほとんどは係留状態で外観からの異常は認められないところ、水中カメラを搭載したROVを使用して、船底の状況、舵、プロペラの状況、長期間係船による船体への海洋生物の付着、海水取水口の状況等を目視調査した。

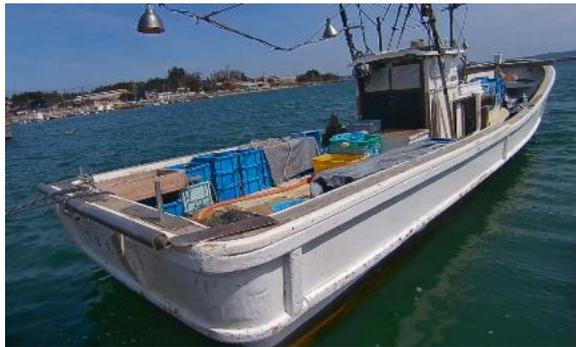
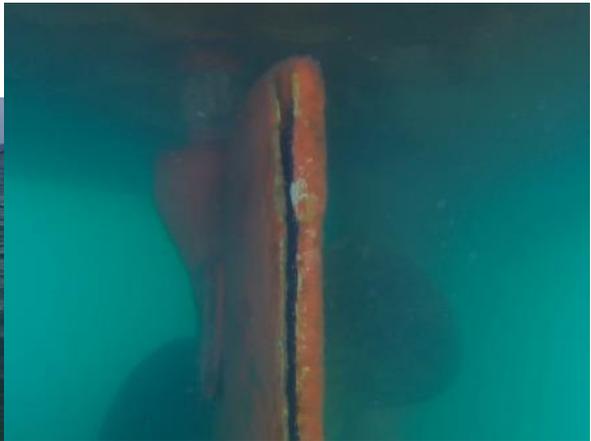
第6 栄宝丸 3.2ト 小型底引き網漁船

船底・船体の状況	<input type="checkbox"/> 異常有	
キール・シューピース	<input type="checkbox"/> 異常有	
舵・プロペラ	<input type="checkbox"/> 異常有	舵板のFRPラミネートがはがれ。要修理
エンジン	<input type="checkbox"/> 異常有	
電装品	<input type="checkbox"/> 異常有

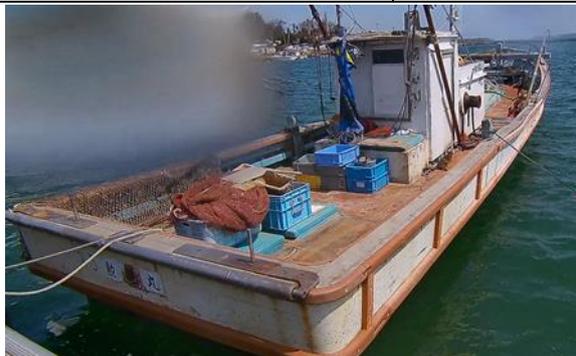
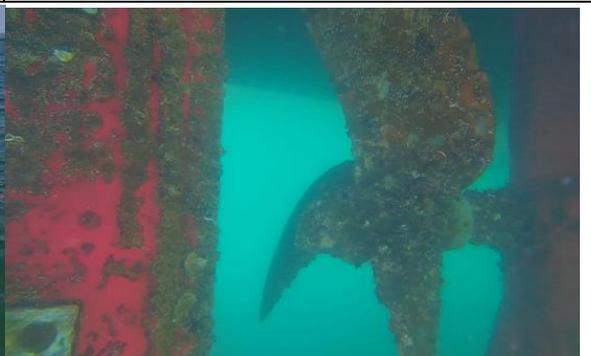
第5 勲福丸 3.38ト 小型底引き網漁船

(震災以来稼働せず。)

船底・船体の状況	<input type="checkbox"/> 異常有	フジツボ他海洋生物の付着があった。プロペラ、舵、船体にダメージは見受けられない。 問題なし。
キール・シューピース	<input type="checkbox"/> 異常有	
舵・プロペラ	<input type="checkbox"/> 異常有	
エンジン	<input type="checkbox"/> 異常有	
電装品	<input type="checkbox"/> 異常有

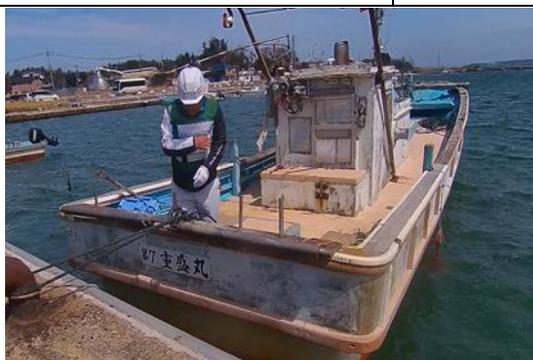
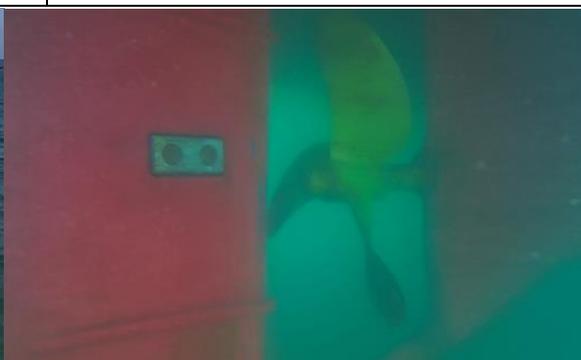
第7 重盛丸 3.2ト 小型底引き網漁船

船底・船体の状況	<input type="checkbox"/> 異常有	上架後であったため、船体付着もなく、プロペラ、舵、船体にダメージは見受けられない。
キール・シューピース	<input type="checkbox"/> 異常有	
舵・プロペラ	<input type="checkbox"/> 異常有	
エンジン	<input type="checkbox"/> 異常有	
電装品	<input type="checkbox"/> 異常有

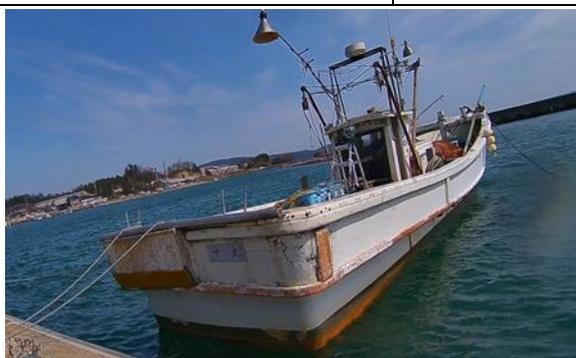
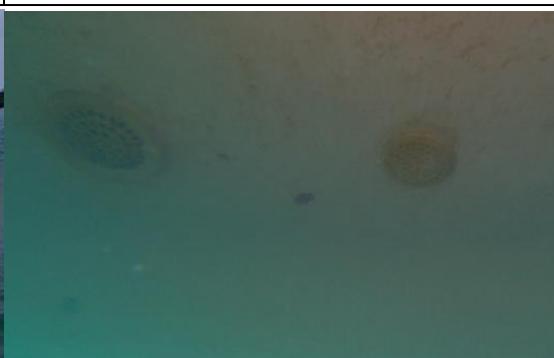
叶丸 4.99ト 小型底引き網漁船

船底・船体の状況	<input type="checkbox"/> 異常有	エンジン海水吸入口 つまりもなく綺麗な状態。 船体、プロペラ他ダメージは無い
キール・シューピース	<input type="checkbox"/> 異常有	
舵・プロペラ	<input type="checkbox"/> 異常有	
エンジン	<input type="checkbox"/> 異常有	
電装品	<input type="checkbox"/> 異常有

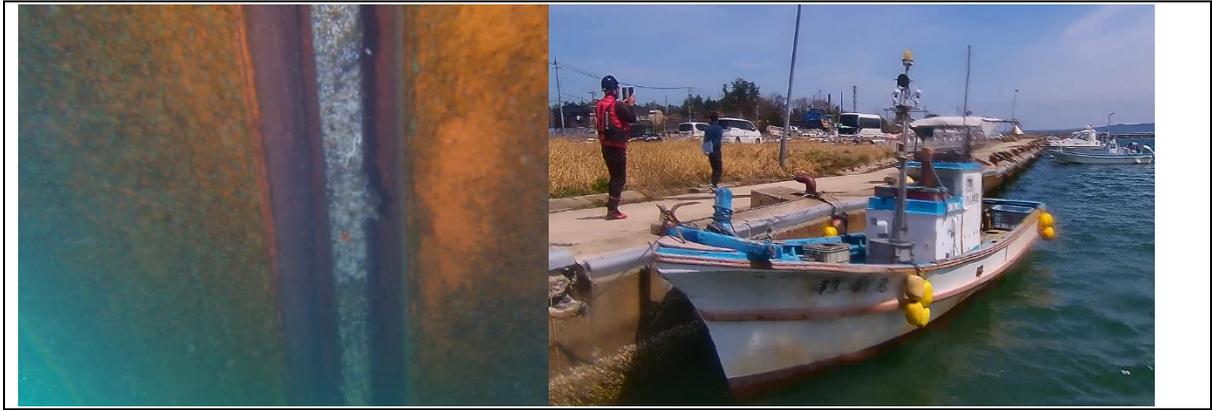
利新丸 1.64ト 刺し網漁船

船底・船体の状況	<input type="checkbox"/> 異常有	船底の貫通軸部 船底他ダメージは無い。
キール・シューピース	<input type="checkbox"/> 異常有	
舵・プロペラ	<input type="checkbox"/> 異常有	
エンジン	<input type="checkbox"/> 異常有	
電装品	<input type="checkbox"/> 異常有

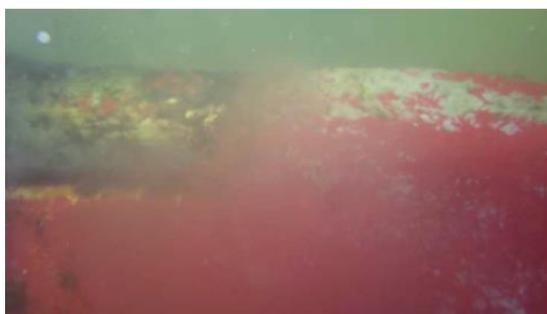
船底・船体の状況	<input checked="" type="checkbox"/> 異常有	<ul style="list-style-type: none"> <li>船首に擦過傷</li> <li>船底キールに船首から船尾側へ L:440mm×B:20mm 擦過傷</li> <li>プロペラ打痕(リーディングエッジ、ブレード付け根) 要修理</li> <li>船尾シューピース擦過傷 (船底清掃実施)</li> </ul>
キール・シューピース	<input checked="" type="checkbox"/> 異常有	
舵・プロペラ	<input checked="" type="checkbox"/> 異常有	
エンジン	<input type="checkbox"/> 異常有	
電装品	<input type="checkbox"/> 異常有

船首擦過傷

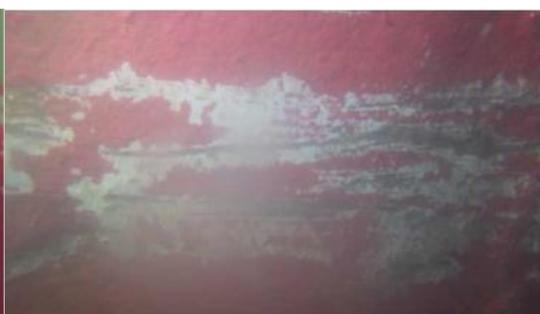
船底キール擦過傷

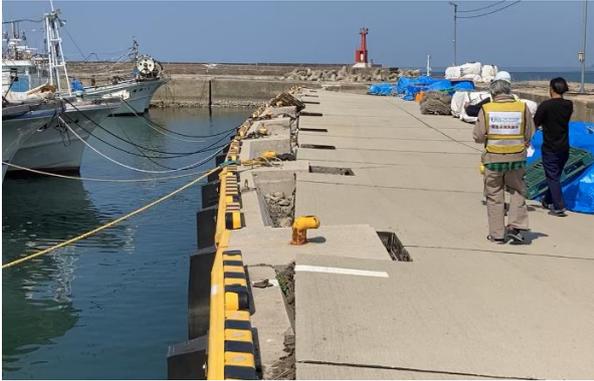
<p>① 外港の新規岸壁 壁面が傾斜、係船柱の コンクリート注と共に 海側に倒れている。</p>

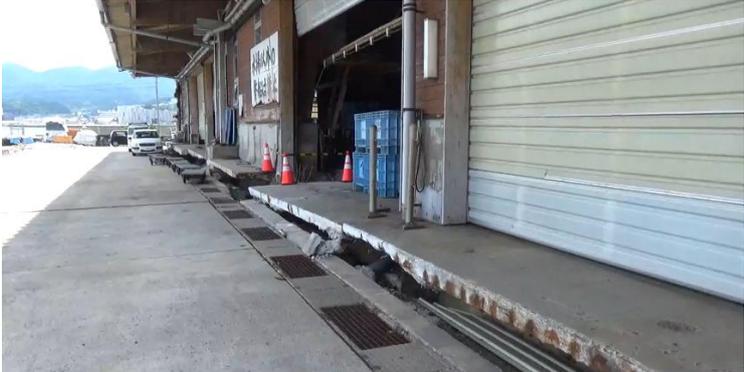
<p>② 水揚げ場（外港） 床下が液状化により 土砂流出。  港湾側床板は海側に 落ちてずれている。</p>

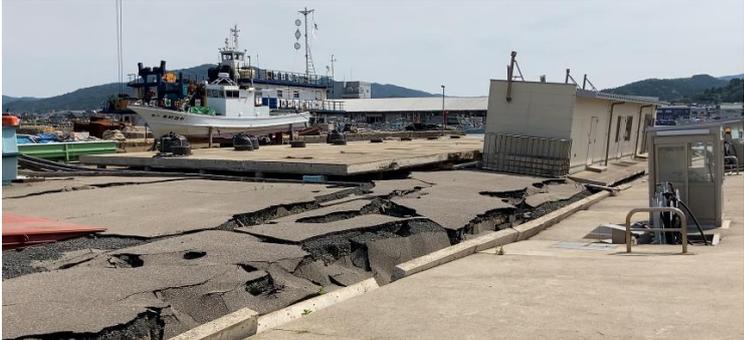
<p>③ 漁船用燃料供給設備 （外港） 地下に燃油タンクが あるが、写真の通り 破壊されている。</p>

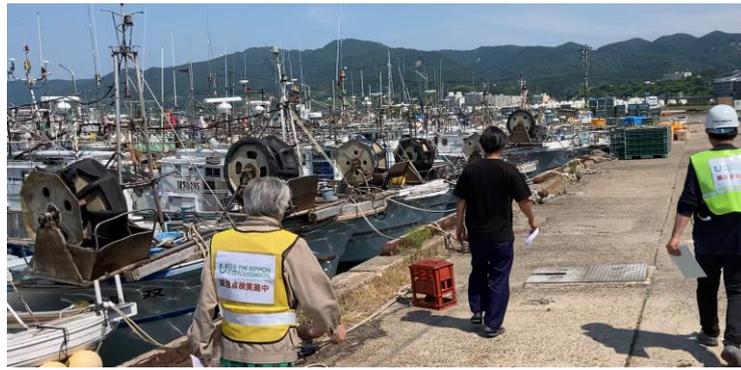
④ 輪島支所前（内航）  
漁船（10トン以下中  
心）に出向できない  
ため、係留されてい  
る。

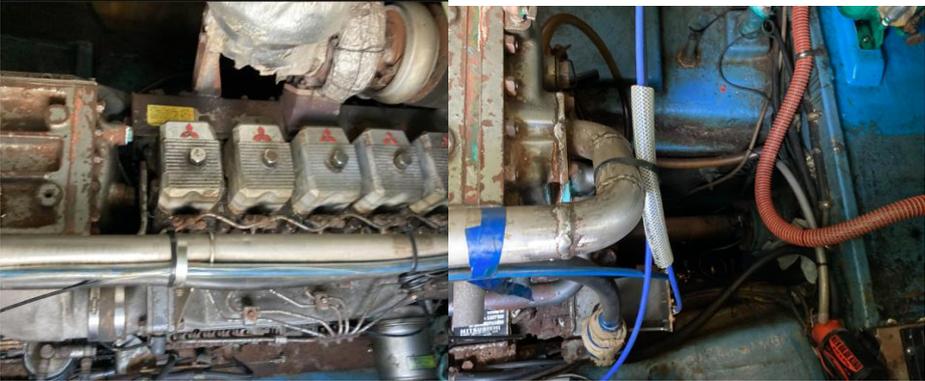
A 丸 4.8 トン、延縄漁船 主機三菱 S6M3H-TH		
船底・船体の状況	<input type="checkbox"/> 異常有	船体、主機、漁労設備異常なし。 左舷灯のみ非点灯
キール・シューピース	<input type="checkbox"/> 異常有	
舵・プロペラ	<input type="checkbox"/> 異常有	
エンジン	<input type="checkbox"/> 異常有	
電装品	<input type="checkbox"/> 異常有

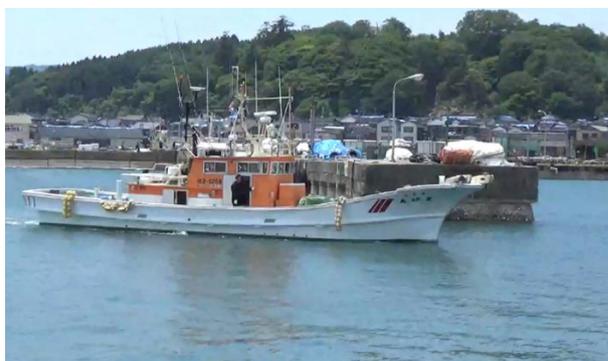
船底・船体の状況	<input type="checkbox"/> 異常有	船体、主機、漁労設備異常なし 船首不在も AM 主機起動確認済 被災時係船策切断 船主アンカー止め損傷
キール・シューピース	<input type="checkbox"/> 異常有	
舵・プロペラ	<input type="checkbox"/> 異常有	
エンジン	<input type="checkbox"/> 異常有	
電装品	<input type="checkbox"/> 異常有

点検後、出港。運航に問題なし

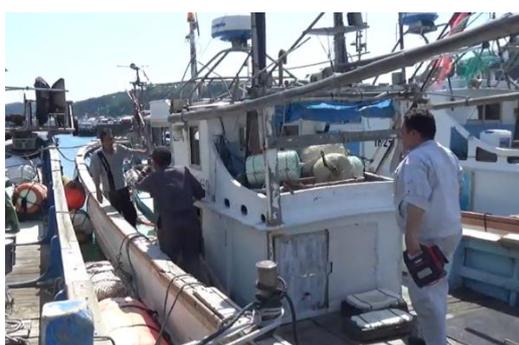
船底・船体の状況	<input type="checkbox"/> 異常有	船体、主機、漁労設備異常なし。 バッテリー交換要
キール・シューピース	<input type="checkbox"/> 異常有	
舵・プロペラ	<input type="checkbox"/> 異常有	
エンジン	<input type="checkbox"/> 異常有	
電装品	<input type="checkbox"/> 異常有

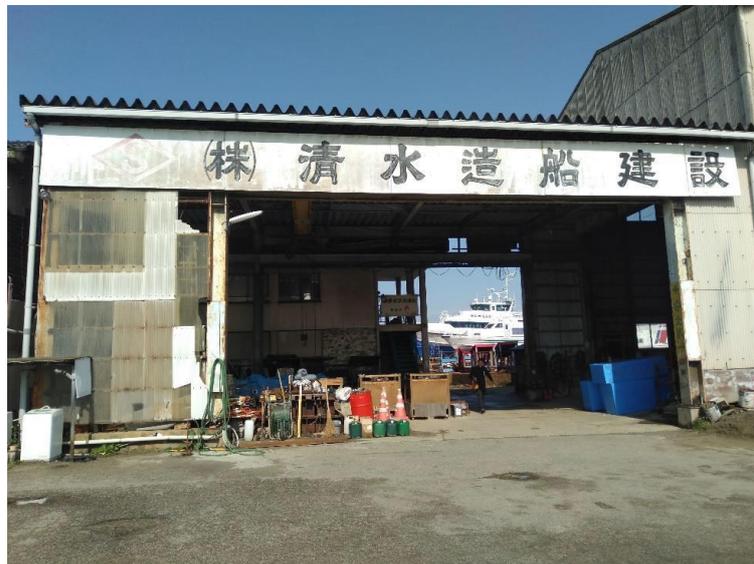
図 4-3 工場建屋外観

清水造船建設は漁船・作業船等の修理を中心に業務を行っている。同社の引揚船台のレール等の被害は比較的少ないが、工場建屋のコンクリート床板が液状化等により沈下、亀裂発生、ずれたことにより工場建屋などの傾きが発生している。

- 船台床板、枕木（コンクリート、木製）に損傷はなく水中レール部（60m）も曲がりは見当たらない。
- レール折れ、段差等のずれ1本は修復。レール下の基礎も問題ない。
- 倉庫床がひび割れ、液状化の影響により斜めになっている箇所、建屋自体の傾きも発生している。

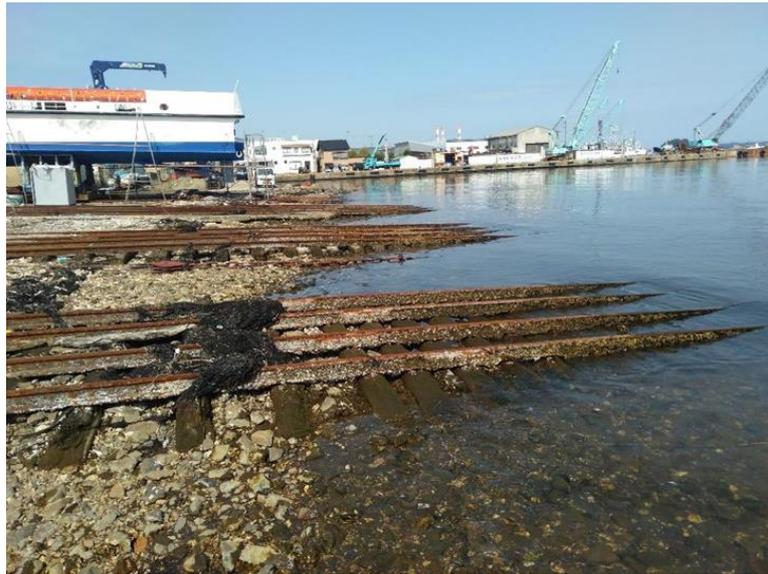
図 4-4 船台汀線部地盤変状（沈下）によるレールと枕木の間隙

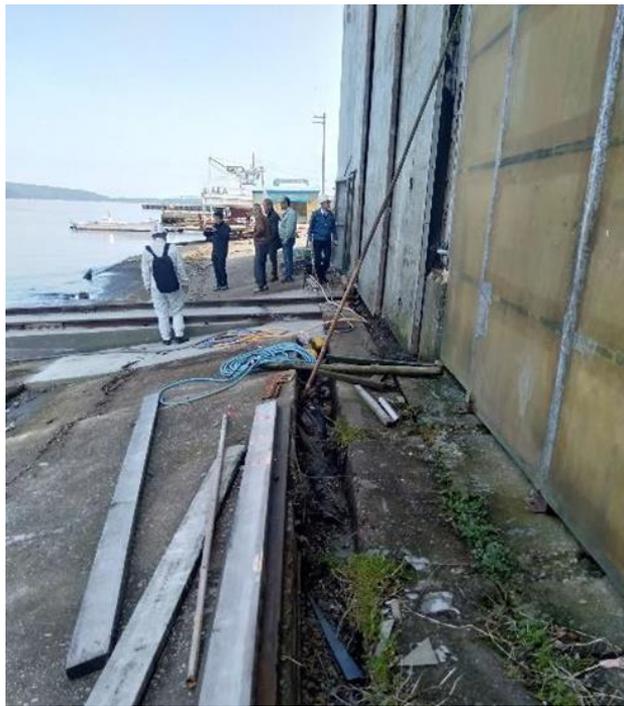
図 4-7 船台コンクリート床版及びレールの沈下

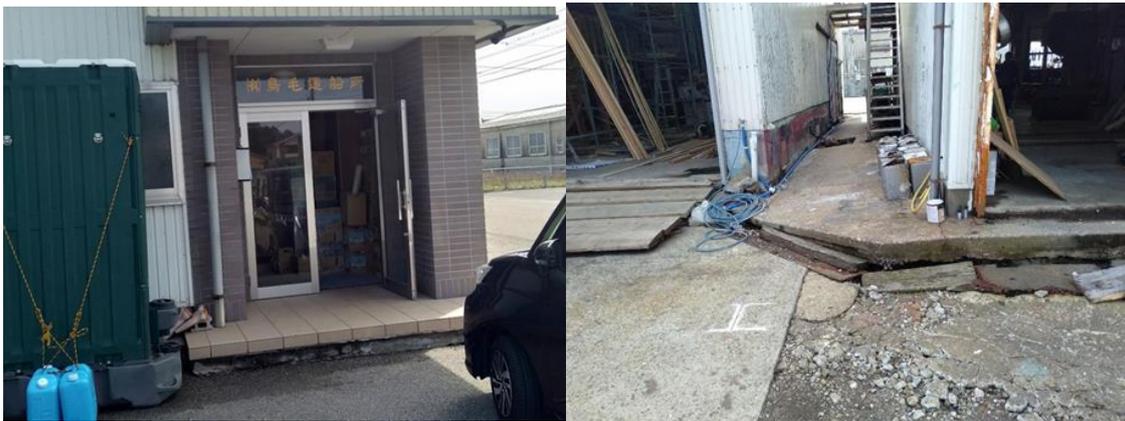
図 4-13 事務所建屋外周沈下約 10 cm、工場建屋被災状況（外周地盤沈下、建屋鉄骨歪み他）（4 月初旬下水道は未復旧）

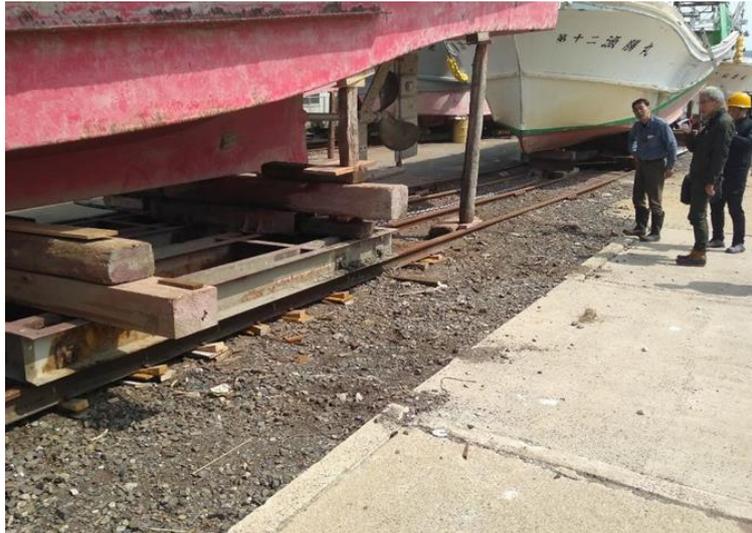
図 4-15 船台レール仮復旧（キャンバー挿入による高さ調整及びレール固定）

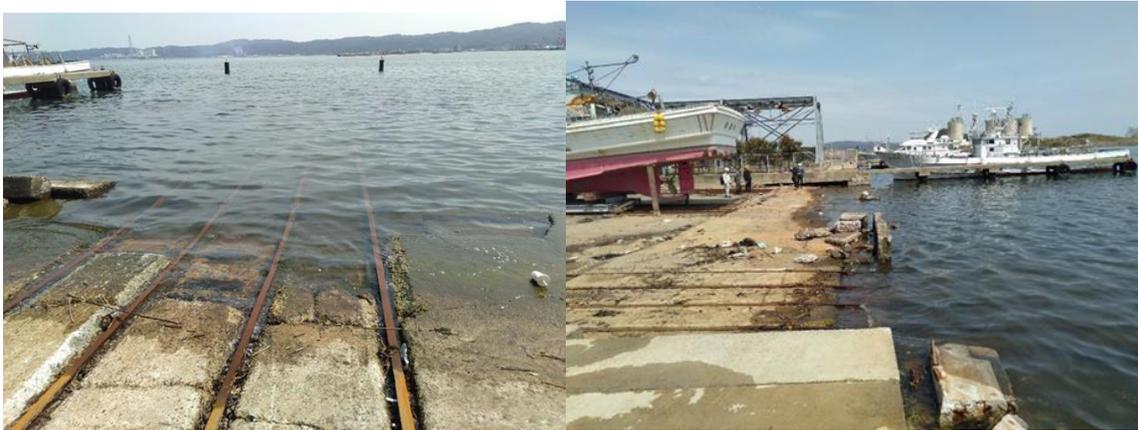
図 4-16 船台レール水中部変形（左屈折）と岸壁ヤード部護岸被災状況（コンクリートブロック割れ、はみ出し他）

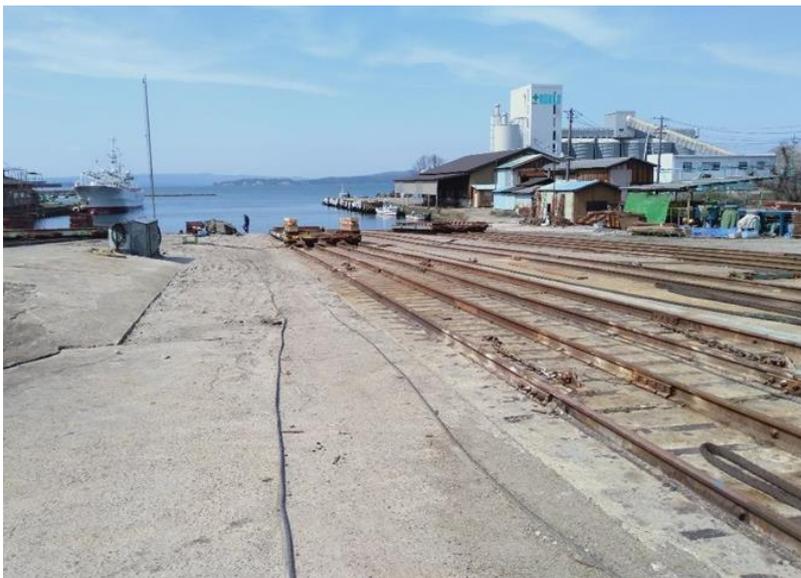
図 4-18 船台ヤード（海側）船台コンクリート床版及びレール

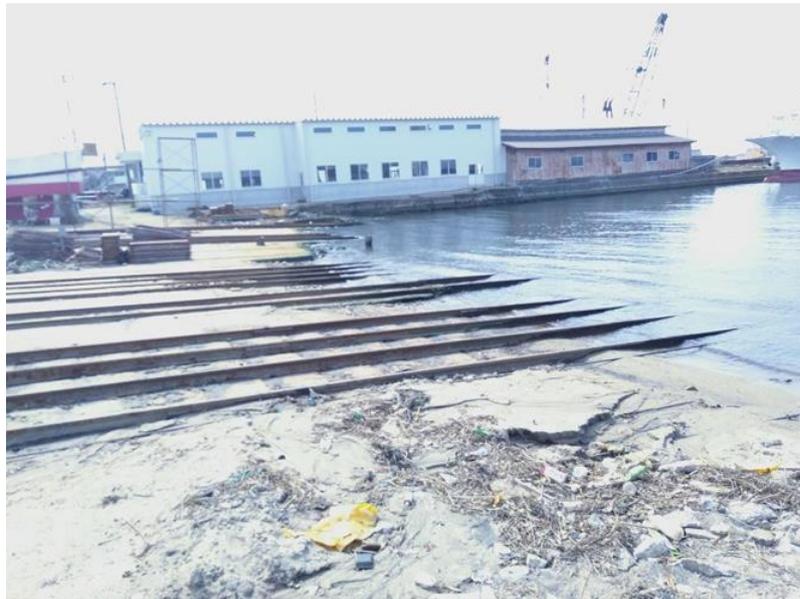
- 左岸方の新工場については、建物基礎の沈下は見られないが、周囲のコンクリートたたき部は 10 cm内外の沈下を生じている。更に奥（海）側の旧工場建屋については、石積み護岸の変形もあり、建屋の中間が沈む形でたわんでいる。
- 左岸方海側の係船直柱部で周辺のコンクリート盤に損傷が見られ、広範囲でクラックが発生し、沈下を起こしている。空隙部に粒状材料が応急復旧で充填されている。
- 右岸方旧工場建屋については、震災の影響に因る地盤沈下で下がり壁に縦クラックがはいっており、石積み護岸側のコンクリートのたたきにも法線方向にクラックが入っている。
- 先端部護岸（県の持ち分）については、法線が海側にずれており、面が拝むように変形している。

図 4-19 新工場（左側）と旧工場（中央部が沈下してたわみを発生）

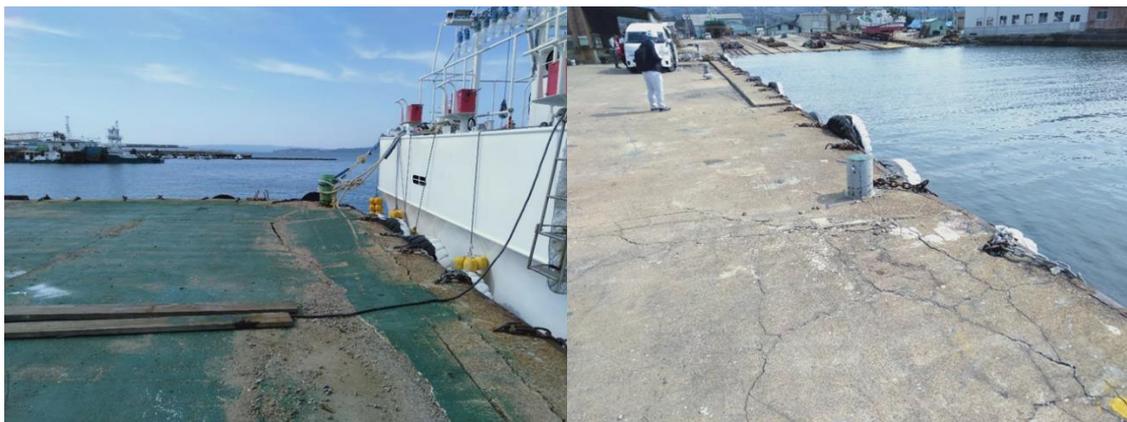
図 4-20 左岸方先端部ボラード（コンクリート床版の変形/沈下）  
右岸方コンクリート床版沈下及び割れ

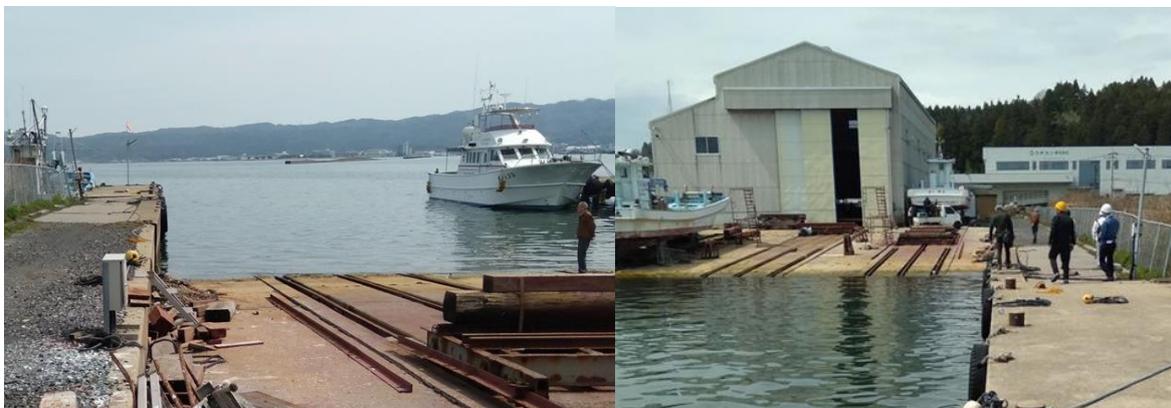
図 4-23 陸側から；船台レール変形状況、側面護岸変位状況（はらみ）  
海側から；船台レール変形状況、側面護岸変位状況（はらみ）

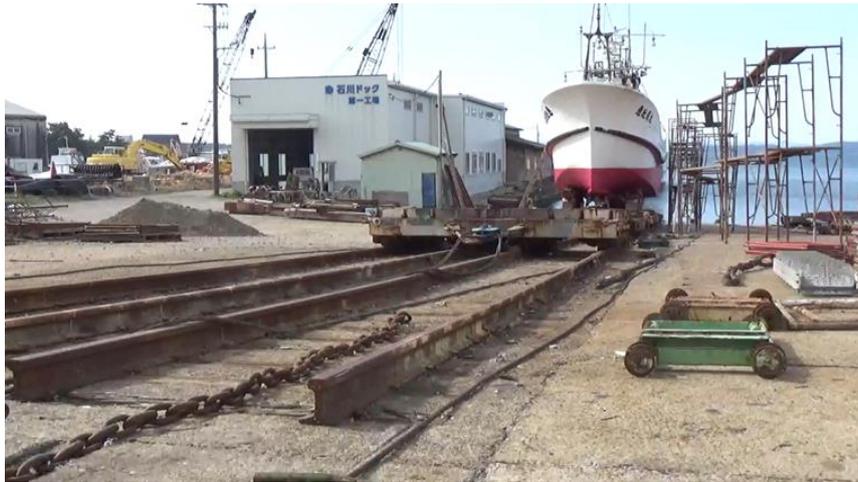
石川ドックは建物の床や通路がひび割れている部分はあるものの、船台やウインチ床表面のひび割れ等は修理されており、線路の浮きもなく、被災による障害は見られなかった。（ウインチ小屋、変圧室傾きはある。）緊急的に修理すべき重大な損傷箇所はないと判断された。

図 4-25 石川ドック 1 号船台（大きな床板被害等なし）

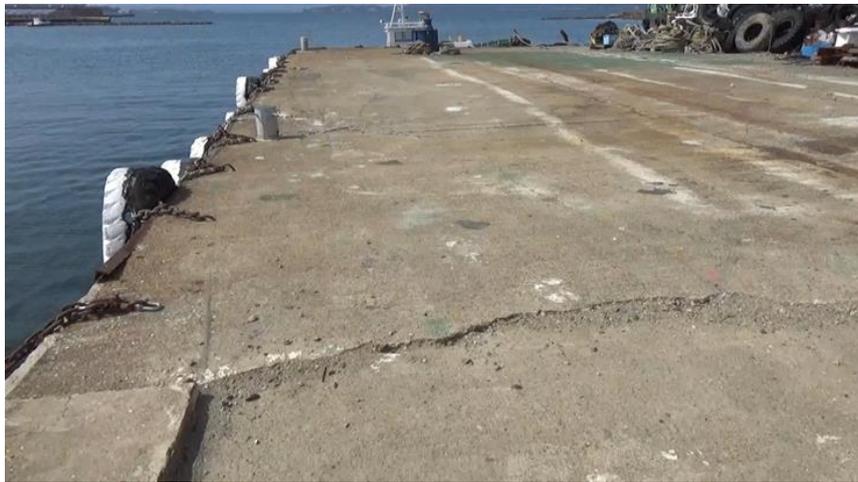
一方で、木艀工場のある岸壁は新岸壁と石積みの旧岸壁があり、被害を受けているとの情報であった。

図 4-26 石川ドック岸壁（床板の若干のずれ、ヒビはあるが岸壁の倒れこみ等無し）

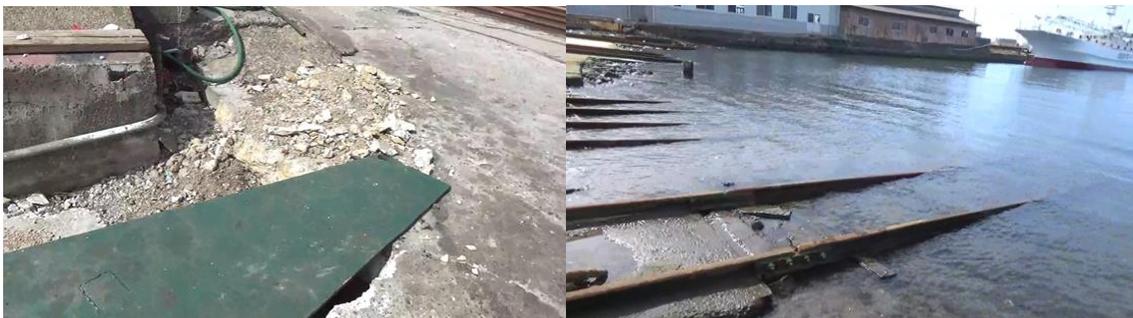
図 4-27 船台上端のコンクリート被害とレールの水際

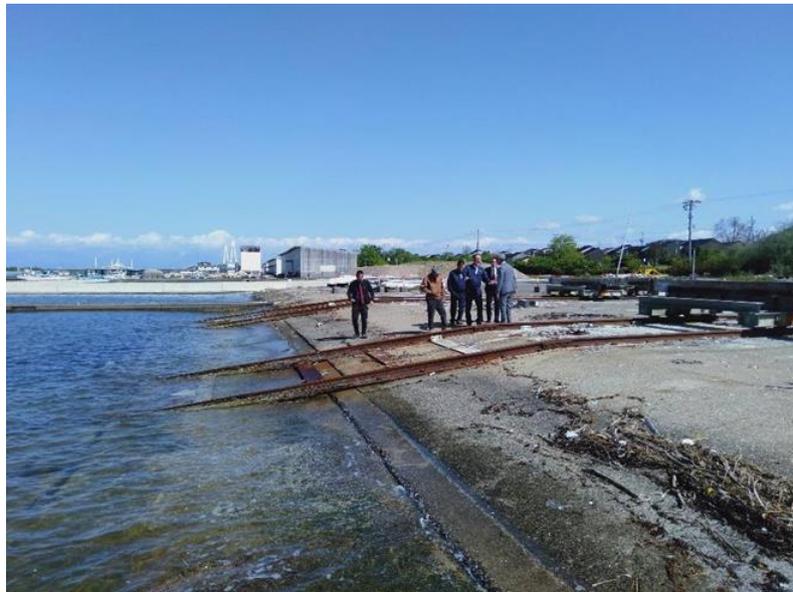
- ヤードコンクリート床版の不等沈下並びにひび割れ（段差最大 20 cm）
- 水中部の確認は出来なかったが、目視で見える限り、被災は陸上部のコンクリート床版部基礎の沈下で、下部の埋め戻し/床版の打ち換え、レールの取り付け（現物の再利用）で補修できると判断する。（両サイドの栈橋には損傷が見られなかった）

図 4-30 スロープ部（水中部目地開き）

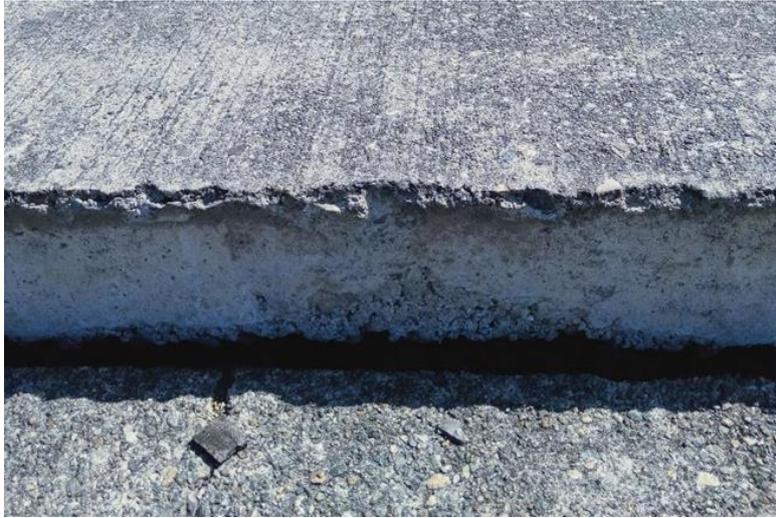
図 4-31 コンクリート床版段差（沈下/約 20 cm）

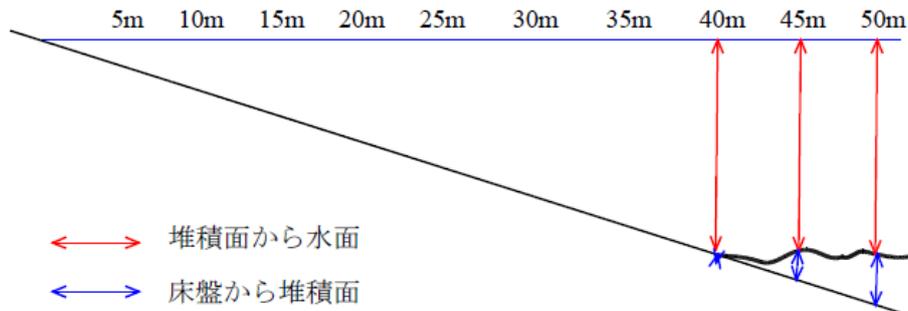
図 4-34 近藤 No.1 レール堆積状況 (mm)

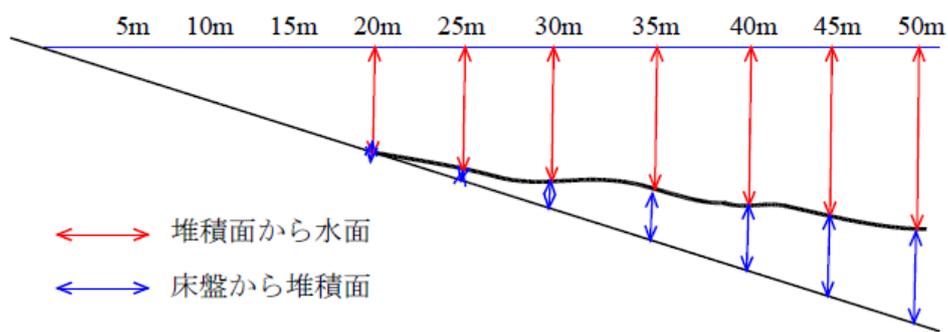
- ゼロ起点より 15m までレール目視可能。20m地点より堆積物により深く埋没している。20m地点 0.3m、25m地点 0.5m、30m地点 0.5m～1.0m、35m地点 1.3m～1.8m、40m地点 1.8m～2.2m、45m地点 1.9m
- ～2.2m、50m地点 2.4m～2.8mの堆積を確認。
- レール確認のため 全長：40m 幅：2.2mの範囲で浚渫を行った。
- 水中視程の確保ができないため、ROVによるレール目視確認は未完。ダイバーによる触診及び目視では破損は確認できなかった。

図 4-35 近藤 No.3 レール堆積状況 (mm)

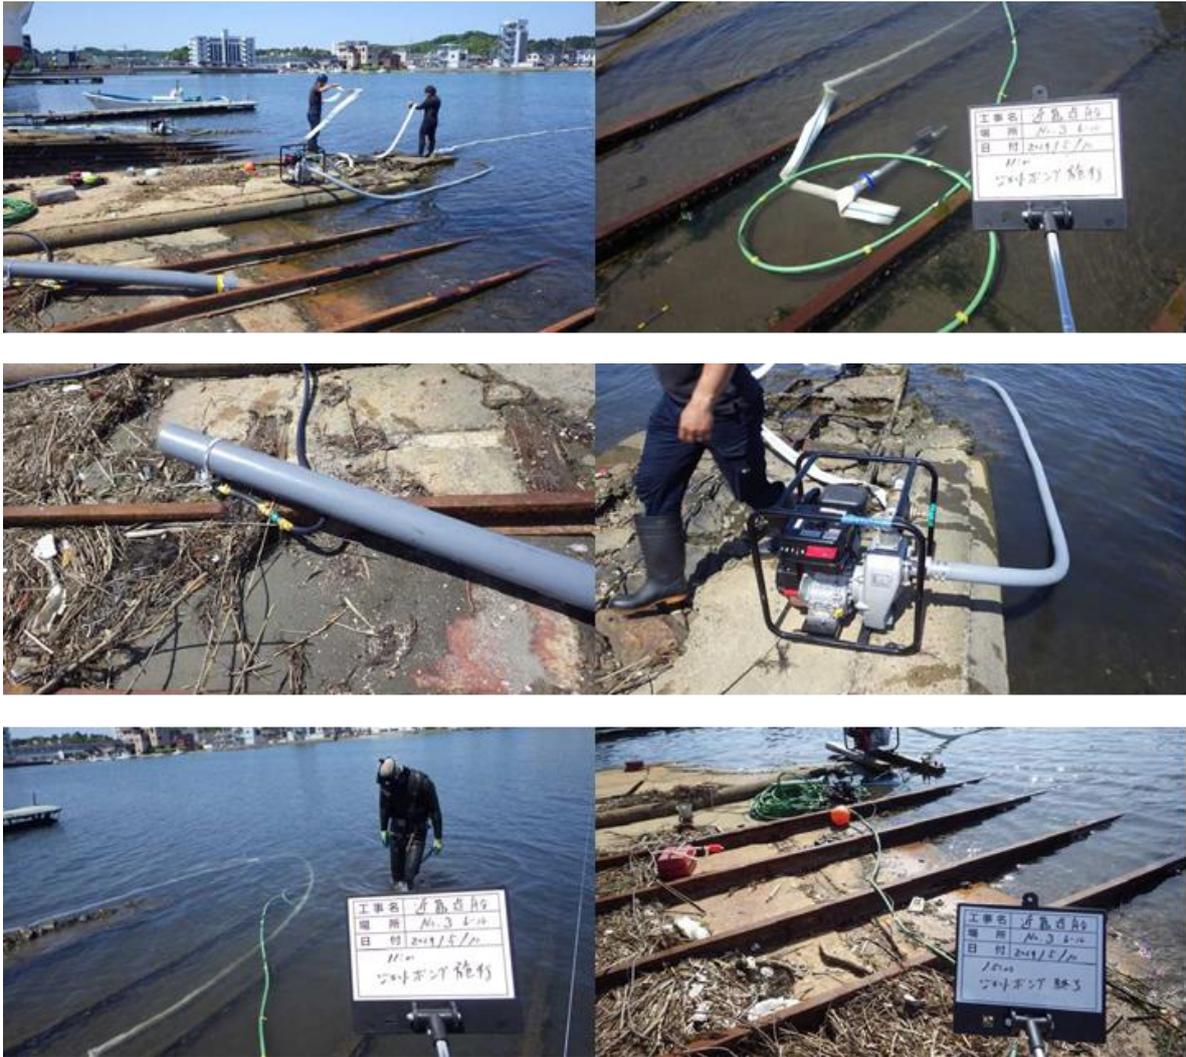
図 4-37 近藤造船 エゼクターによる浚渫（土砂除去）作業

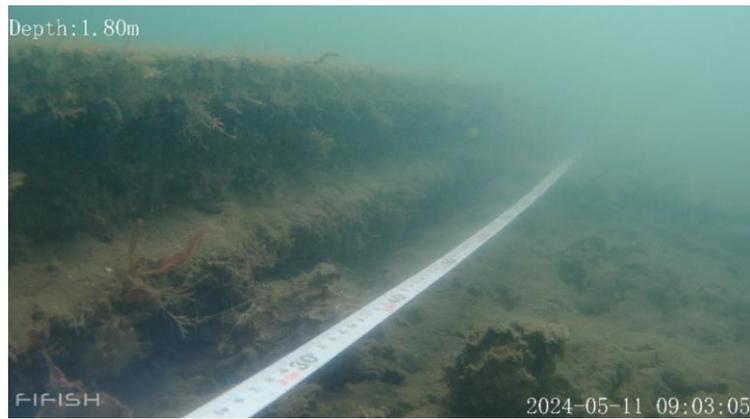
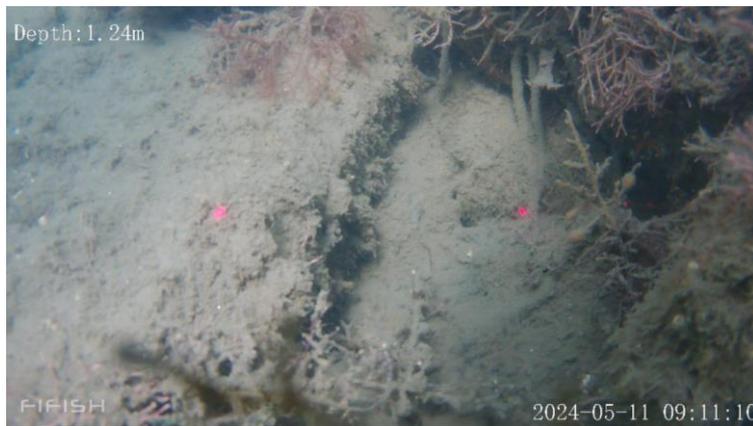
- 変位確認のため、各レール天端距離び幅を計測。40m地点のみレール上に 1cm~20cm の少量の堆積物あり。各レール高さ及び幅は別紙掲載。
- 起点より 25.5m~29.2mの位置に4本とも捨て石とレール床盤の間に洗堀が最大10cm 確認された。レールの損傷は認められなかった。
- 水面からの目視で起点付近に緩やかなレール変位が確認されたため、レール取付床盤の設置状態の確認のため床盤間の左右の隙間計測を行った。

図 4-40 基準線から 30m 近辺のレールの床板からギャップと一部ヘドロによる埋没部

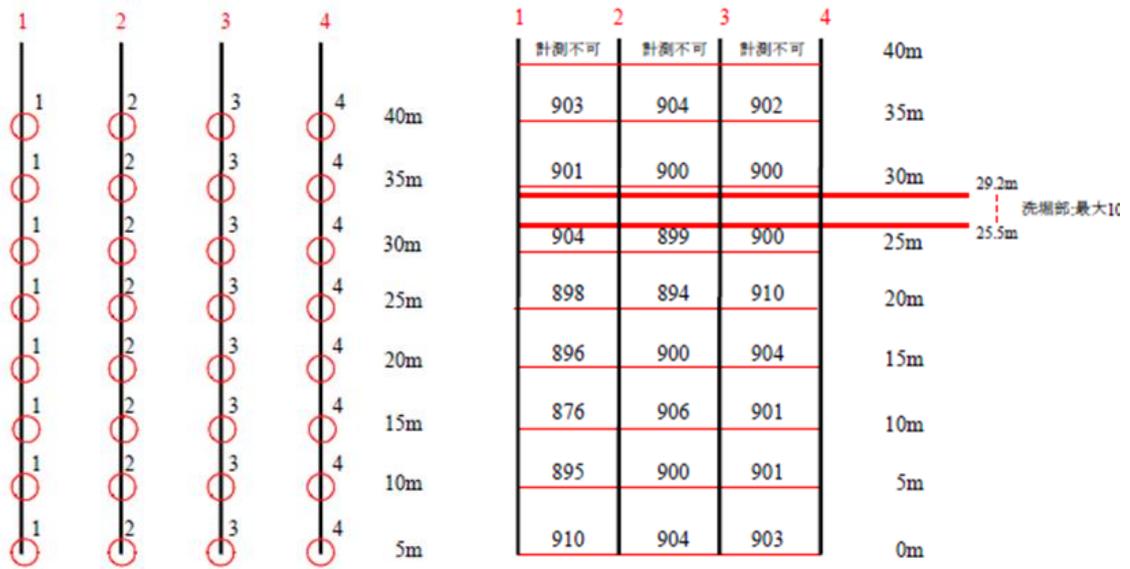
図 4-43 鳥毛 No.1 レール天端から の水面距離  
 図 4-44 鳥毛 No.1 レール レール幅計測 (mm)

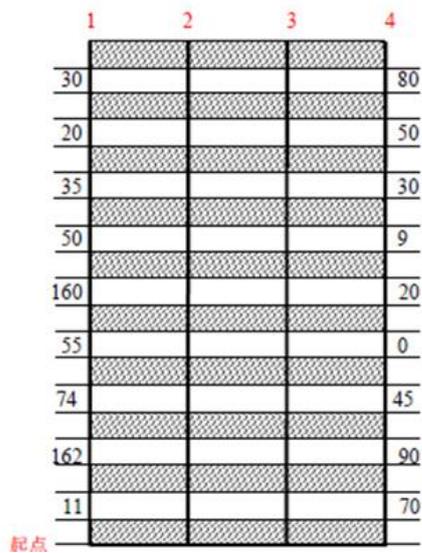
図 4-45 鳥毛 No.1 レール 床板間 隙間計測 (単位mm)

30.6m ~  
 32.5m 間  
 枕木結束  
 金属バンド

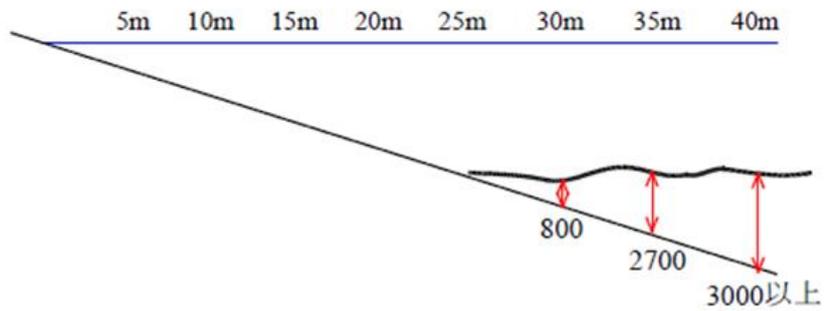
- 変位確認のため、各レール天端距離及び幅を計測。25m地点より大量の堆積物あり。
- （新造）30m地点 80 c m、35m地点 270 c m、40m地点 300 c m以上の堆積が確認された。各レール高さ及び幅は別紙掲載。
- 目視できる範囲のレールに大きな破損、変位は確認できなかった。

図 4-51 鳥毛 No.4 レール堆積状況 (mm)

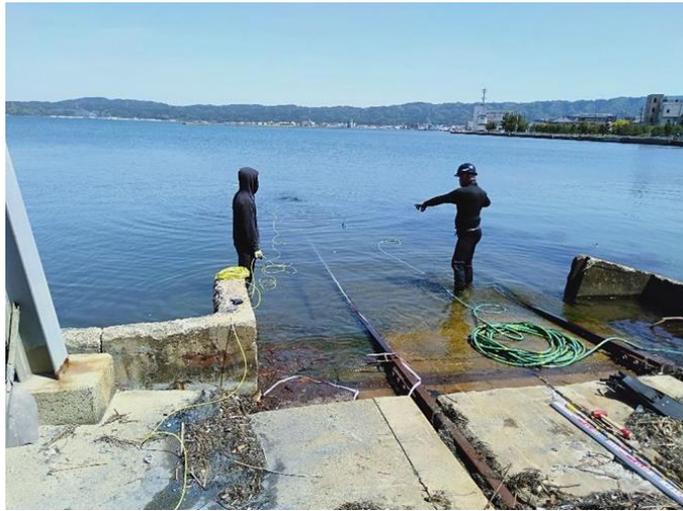
- ① レールレベル (水中部) は汀線部から 5m~10m 付近では沈下 (若しくは 10m 付近の膨れ) が観測されたが、10m 以降のレール勾配については急激な変状は確認できなかった。

図 4-56 No.4 船台水中部レール測定状況

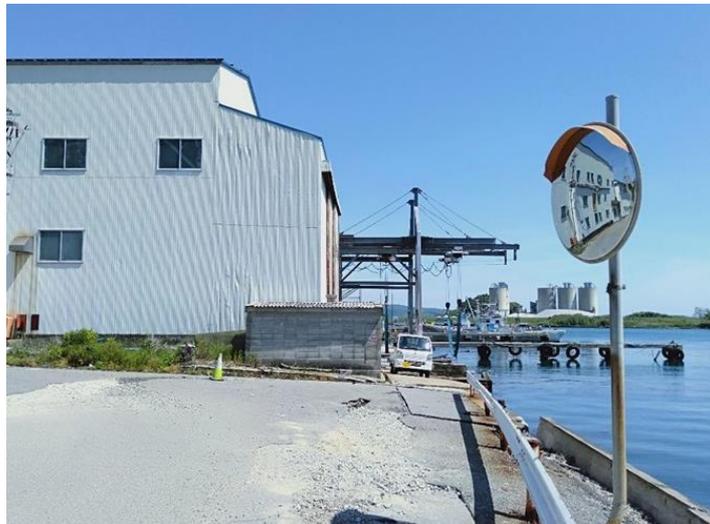
- ② 汀線部から先の水中部のレールレベルに関しては、4 cm以下の差分（測定誤差を含め）であり、傾きは微小と判断される。しかし、下に添付した造船所建屋の側面からの写真には護岸部域の沈下による影響で、建屋の海側基礎部分が沈下（若しくは側方流動）し、扉面から 4m 部分に海側に向かって応力が発生した痕跡（サイディング：鋼製波板外壁に斜め皺が見られる）が残っている。

手前の道路及び護岸の沈下/傾斜からも、地震に起因する地盤の変形により、造船所設備（護岸・船台及び建屋構造物）に発生した被害状況が目視判別される。

図 4-57 鳥毛造船所工場建屋側面

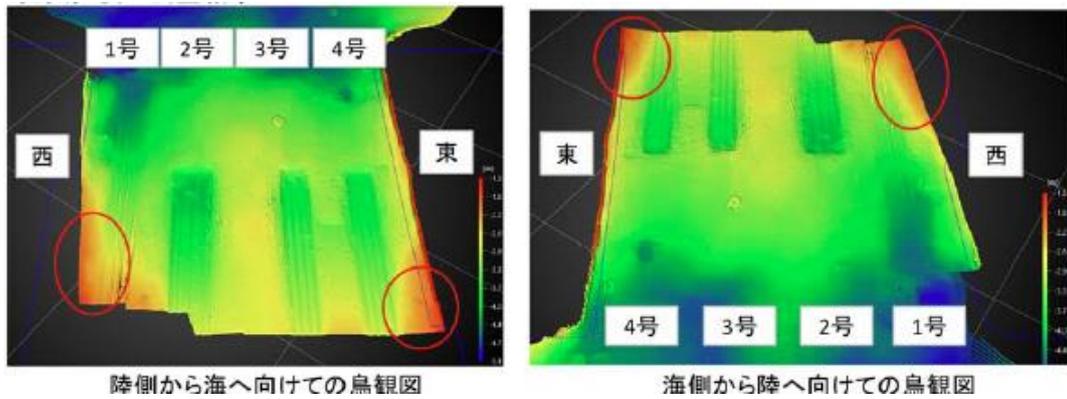
図 4-58 石川ドック、発災直後の測量結果

測量結果から、地震による水中設備への大きな影響は無いと思われるが、船台レール部周囲の土砂堆積が多いため船台使用への支障があると思われる。(2-3号船台の間は1m程度堆積)

1、4号船台の浅い部分について堆積土砂がレールに被っているように見えるため使用に支障をきたす恐れがあると思われる。

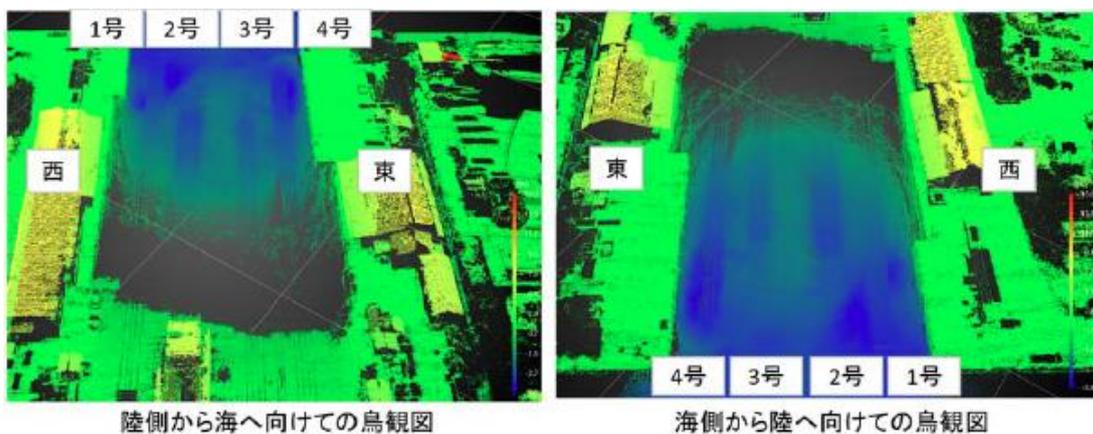
図 4-59 石川ドック追加調査結果 (令和6年11月8日)

発災後船台を使用したため、船台のレール上の土砂は減少しているようである。1号船台の護岸側レール部分に周辺土砂の堆積が見受けられた。

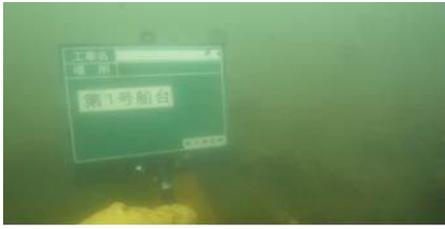
1号船台

潜水調査はレールにかぶっているヘドロ状の土砂を慎重に除去して水中写真撮影した。レール頂部は確認できるものの、枕木や現地盤については濁りにより目視確認できなかった1号船台については潜水土によりレールの水準測量等を実施したが大きなゆがみはなかった。鋼矢板損傷による土砂の流出を懸念した、西側護岸の確認を行ったが損傷は確認されなかった

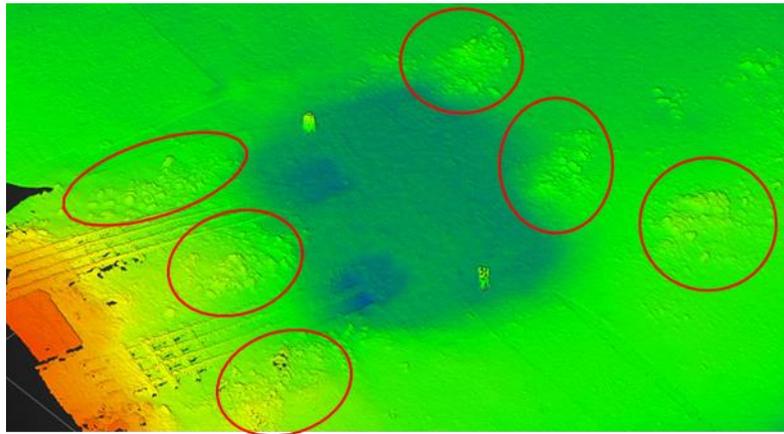
本窪みが船舶上下架作業によりクレードルが堆積土（ヘドロ）を排除した結果であろうと推察される。したがって、鳥毛造船では水線より 20m 地点でクレードルはこの段差にあたるが、その影響については不明である。

図 4-70 鳥毛造船所前の岩場

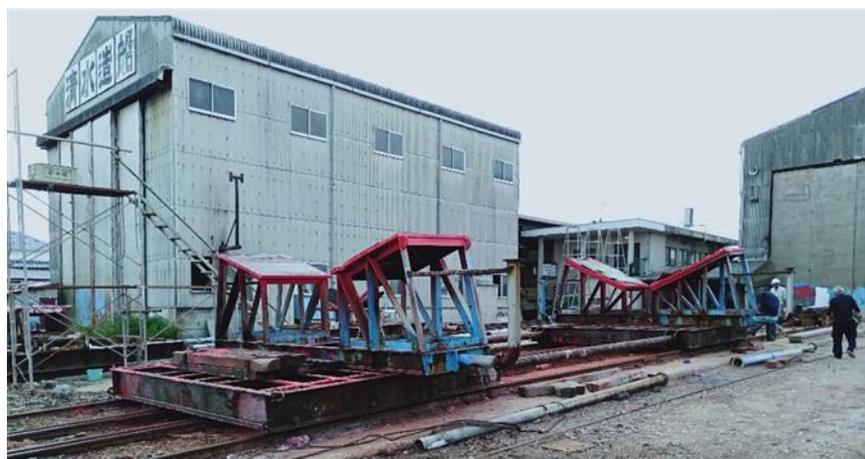
図 5-3 船台陸上部、クレードル及び上架盤木

水調査を含む) から、図 5 - 3 に示すように、船台 No. 1 の上下架レール 50m について復旧 (撤去・交換) が必要と判断された。

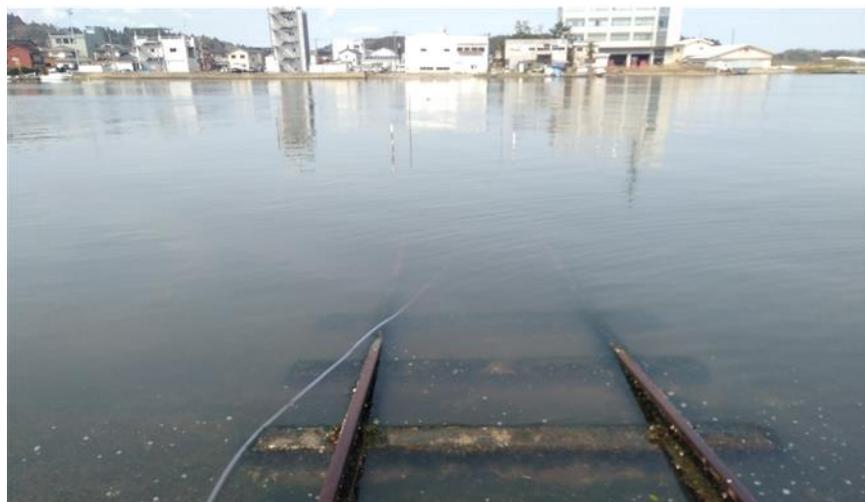
図 5-11 No.4 船台（御祓川方向）

2024年1月1日発生の能登半島地震（以下当該地震）による影響（地盤の液状化/変形/沈下、津波など）で造船所施設が損傷を受けており、2024年8月実施の被災状況調査（潜水調査を含む）から、平面図に示すように、No. 4船台の上下架レール50mについて復旧（撤去・交換）が必要と判断された。（一部復旧済み：造船所独自に沈下部分にコンクリートを打設）

新造船の進水に関し、船台レール海側 25m 1 本が逸脱しており、この部分の復旧をメインに考える。No. 4 船台、上下架レール 50 m (撤去・復旧)

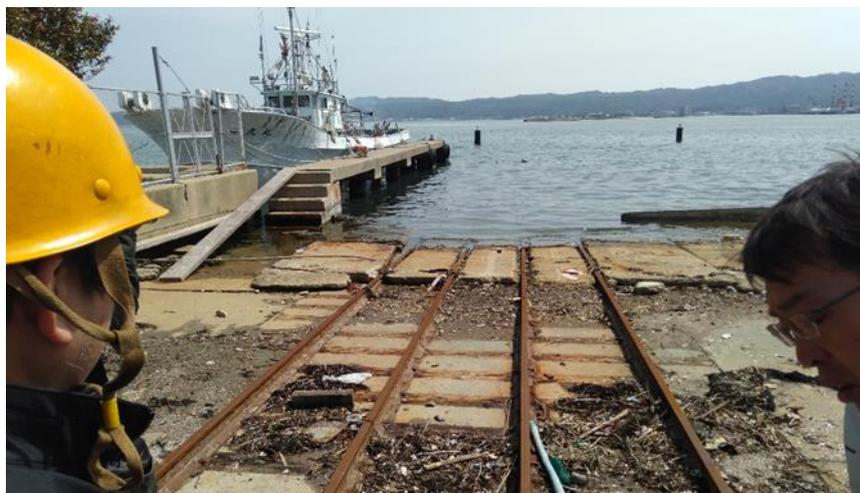
図 5-16 4号船台（斜路4線軌条）

2024年1月1日発生 of 能登半島地震（以下当該地震）による影響（地盤の液状化/変形/沈下、津波など）で造船所施設が損傷を受けており、2024年8月実施の被災状況調査（潜水調査を含む）から、図 3-2 平面図に示すように、4号船台の上下架レール48mについて復旧（撤去・交換）が必要と判断された。また、液状化で噴出した砂質土が新造工場前面の1号船台の上架施設に流入したことからこれを除去するものである。

4号船台の上下架レール48m（撤去・復旧）及び1号船台の泥等排除。

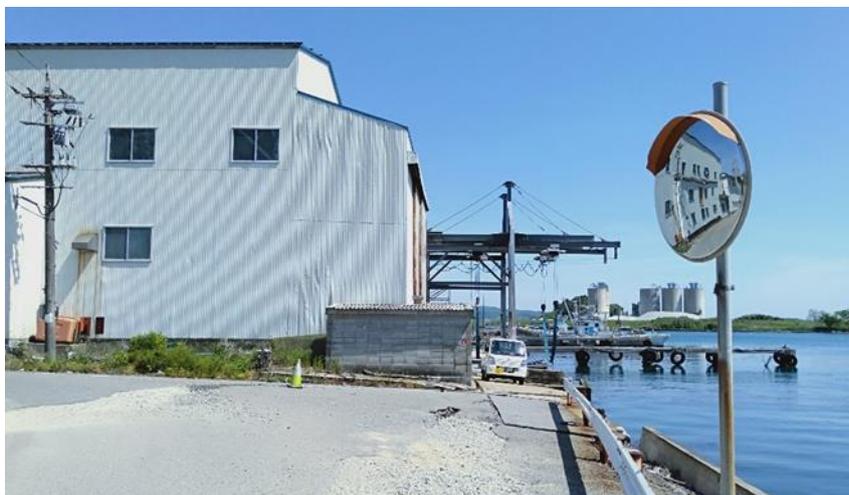
図 5-18 新造工場南側（液状化に起因する護岸崩落/沈下により建屋傾き）
