能登半島地震被災「漁船」及び「造船所」の  
緊急点検支援調査 調査報告書

2025 年 1 月

一般社団法人 日本中小型造船工業会

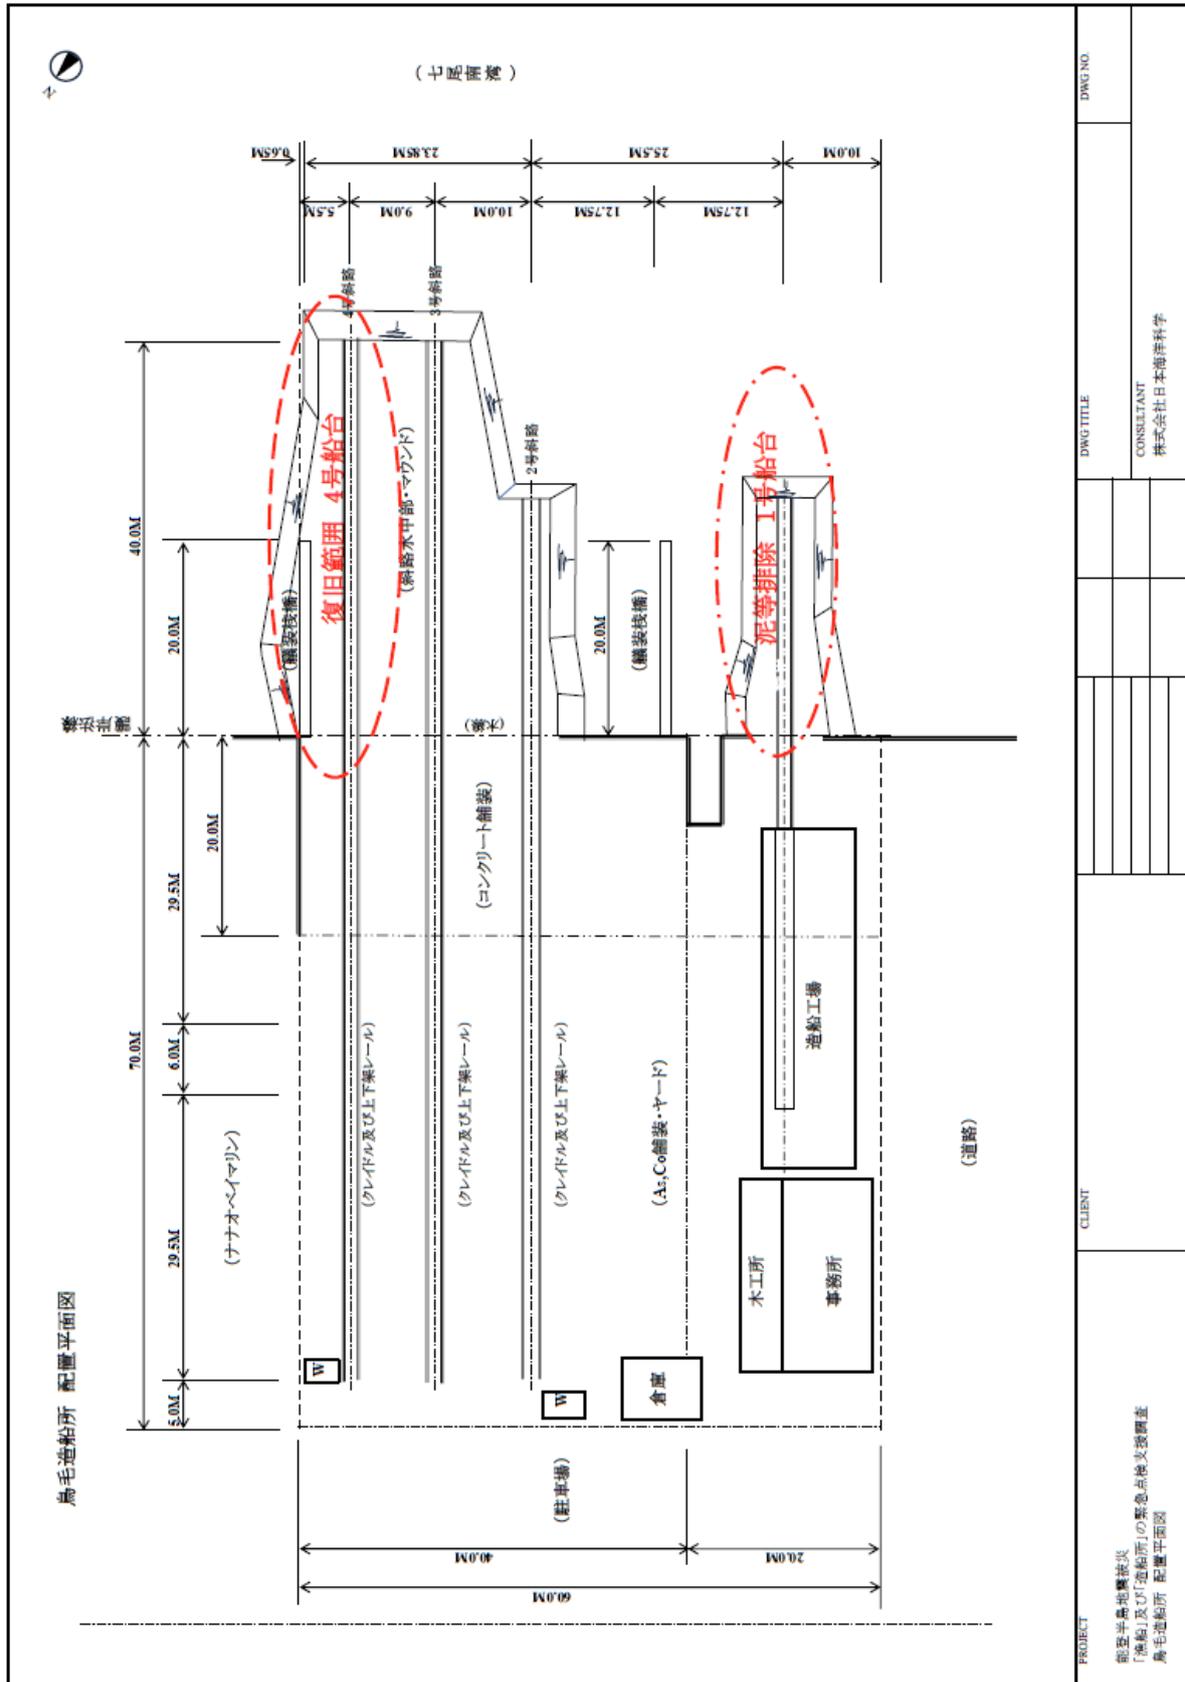
図 5-19 鳥毛造船復旧工事平面図

- ・ 新造工場前面の船台（1号斜路）について、進水時期が決まっていることから、早急に下架時のクレードル引っ掛かり原因を排除したい。
- ・ 前回の深浅測量結果から、地震による影響で、水中マウンド部のレール勾配が途中で変わり（折れが生じ）その部分でクレードルの車輪が止まってしまうのではないかと推測される。

4号船台の上下架レール48m（撤去・復旧）及び1号船台の泥等排除。

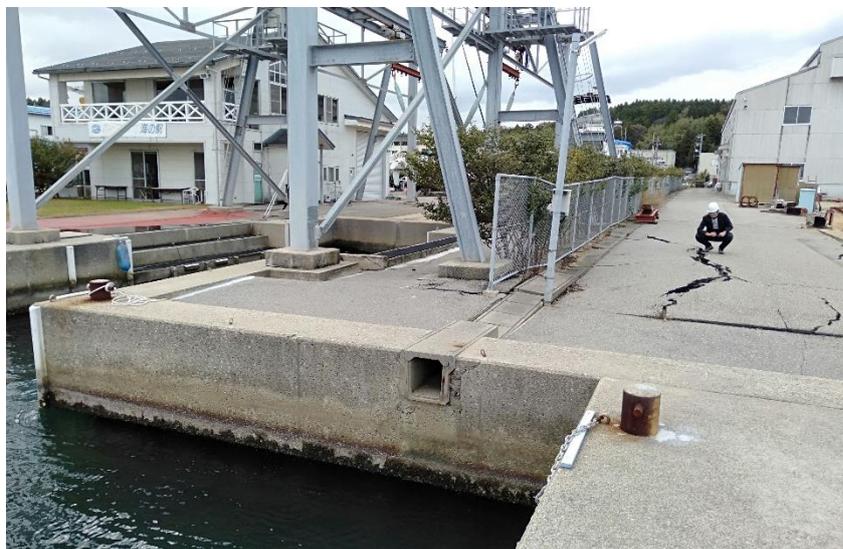
更に 12 月初旬の能登地区の地震(震度 4)で、護岸、岸壁部の亀裂(ひび割れ)が進行している。

七尾ベイマリン境界部（排水側溝）

潜水土による目視調査では確認できなかったが、土木技術者の意見として、先ず①護岸側から漏出した土砂を取り除き船台が機能（上架：引き上げ降ろし）するかどうかを確認、②レール以下基礎が被災している場合は、レール／枕木を撤去し、基礎マウンドを修復したのち、新しいレールと枕木を設置する工事を実施する方が合理的と考えられる。③護岸／岸壁の修繕（復旧）が必要と判断される場合、大規模改修となると推察される。
