# 台風時の走錨による事故防止 ハンドブック ④

公益財団法人  
海難審判・船舶事故調査協会

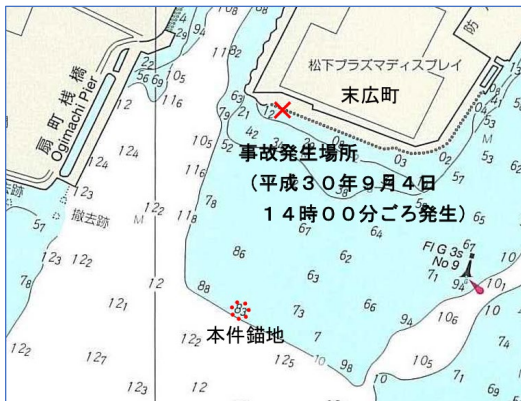
事故発生場所概略図

阪神港尼崎西宮芦屋第1区において、海水採取運搬船A(2,296t、3人乗り組み)は、錨泊中、走錨して約400m圧流され、護岸に乗り揚げた。

14:00 A船は、北方に約400m圧流され、14時00分ごろ尼崎市末広町の護岸に乗り揚げた。

損傷：船底外板に亀裂、右舷側ビルジキール及び推進器翼に曲損（全損）

A船が、台風第21号が接近し、瀬戸内海に海上台風警報が発表されている状況下、北方約400mに護岸がある本件錨地で単錨泊を続けていたため、風力12の南風を受けて走錨し、機関を全速力前進としたものの、護岸に乗り揚げた。

- 船長は、台風避泊時は、双錨泊を基本とし、錨鎖を可能な限り長く繰り出して、錨及び錨鎖で十分な係駐力を確保すること。
- 船長は、あらかじめ機関をスタンバイし、急速に変化する風向・風速に応じて、走錨しないよう、出力の調整を適確に実施しながら継続的に機関を使用すること。
- 船長は、台風通過時には急速に風向・風速が変化するので、最新の気象情報、海象（台風）情報等を入手して正確な予測を行うこと。
- 船長は、船長は、風下に陸上施設などが存在する場合、十分な距離を確保すること。

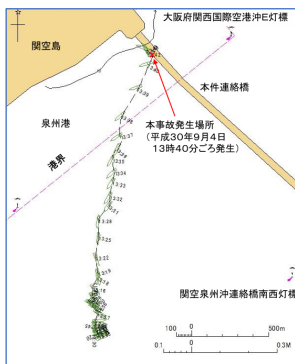
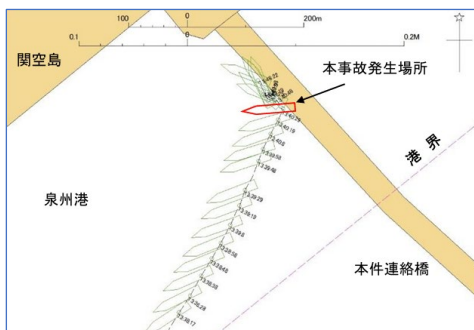
### 航行経路図

油タンカーA(2,591t、11人乗り組み)は、泉州港の南東方沖に錨泊中、走錨して北方に圧流され、関西国際空港連絡橋(本件連絡橋)に衝突した。

12:58 A船は、右舷船首約16° から最大瞬間風速約37.0m/sの風を受け、係駐力が減少して走錨が始まっていた。

船長は、対地速力が0となったことで、走錨が止まったと思い、ジョイスティックを前進の位置にしたままだとA船が前進すると思って、半速力前進としてジョイスティックをホバーの位置としたことから、プロペラ推力が分散され、前進推力がなくなった。

高潮による水深の増加に伴い、錨鎖が海底を離れて係駐力が減少し、船体への風圧力及び波漂流力が増大した。

A船が、台風第21号が接近し、海上台風警報が発表されていた状況下、台風避難の目的で関空島南東方沖の北方約1Mに本件連絡橋がある本件錨地に単錨泊を続け、また、台風接近に伴う強い風及び波浪により走錨し、一旦、主機を使用して圧流が止まったとしてジョイスティックをホバーの位置にし続けたため、本船を制御する距離的な余裕がない状況で再び圧流され、本件連絡橋に衝突した。

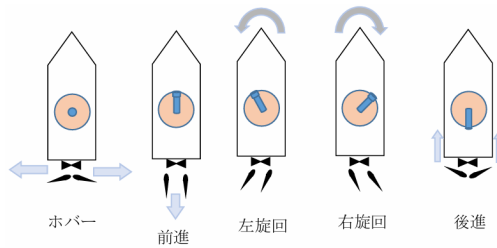
## ジョイスティックの 操作位置と舵板 の関係

12:30 船長は、主機を微速力前進とし、ジョイスティックをホバー※の位置として走錨に備えた。※ 理論上プロペラの推力を左右に分散させ、前進推力がなくなる舵角

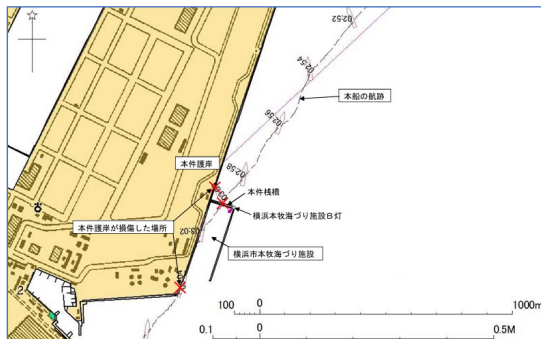
航行経路図

03:00 A船は、本件棧橋に接近し、船長がプロペラの損傷を防ぐために主機を停止した後、本件棧橋に衝突して本件棧橋が倒壊し、強風で船首が左舷方に振られ、船首部が本件護岸に衝突した。

損傷：A船 球状船首部の亀裂等                      灯標 頭標の折損等  
          栈橋 渡橋部の折損等                      護岸 コンクリート部の剥離等  
 気象：天気 雨、風向 北東、風力 9～10、視程 約10～20m  
 海象：波高 3m

夜間、台風第15号が接近し、暴風波浪警報が発表されている状況下、A船がY1 錨地において、空船状態で左舷錨鎖5節により単錨泊中、船長が、主機を使用すれば強風に堪えられると思い、単錨泊を続けたため、主機を使用して走錨の防止に当たったものの、強風によって南西方に圧流され続け、灯標、栈橋及び護岸に衝突した。

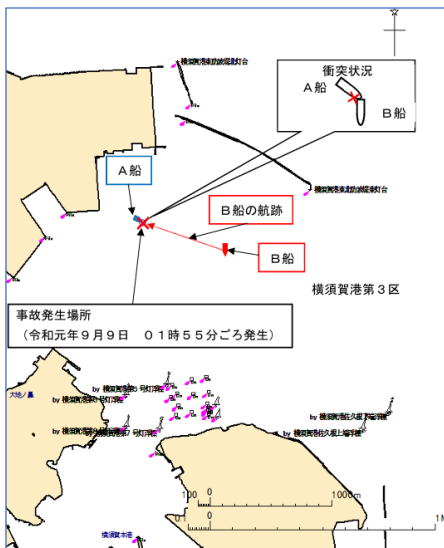
## 事故発生経過概略図

01:55 B船は、船長Bが主機を始動したが間に合わず、A船に衝突した。
