2022年度「鋳造品等検査技術の開発」 報告書

2023年3月

一般社団法人 日本船舶品質管理協会

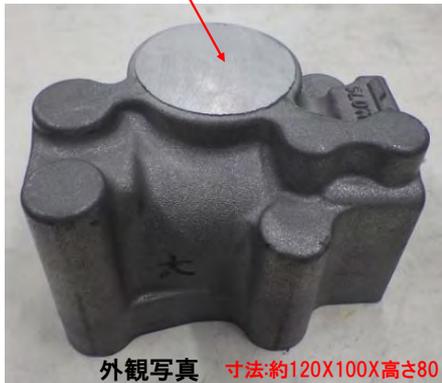
バルブボディ(アルミ鋳造品)の検査例

部品名:バルブボディ

材質:AC4A-T6
上面に欠陥が出易い

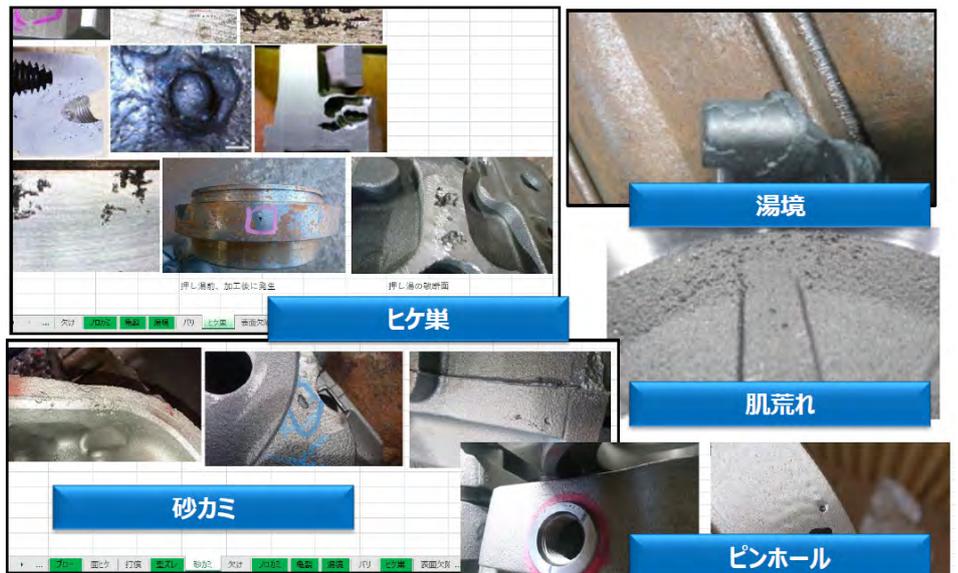
欠陥事例写真

(上記判定ガイドのExcel資料内の各タブに事例写真を掲載した。)

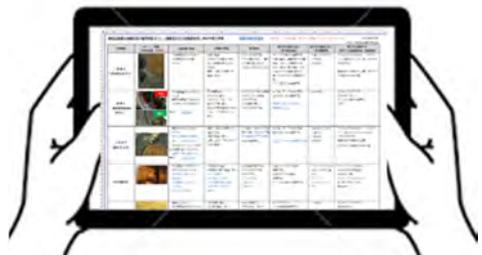
AIを活用したオントロジー技術(注意喚起アプリ)

(注意喚起アプリ使用イメージ)

「鋳造品表面欠陥識別及び使用判定ガイド」を検査に活用する際の利便性を向上するため、AIを活用したオントロジー技術（Ontology：情報の意味を定義するための概念・仕組み）による支援技術を構築した。

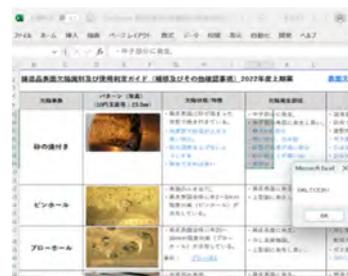
(選択に対応したエリアをAIが探して表示)

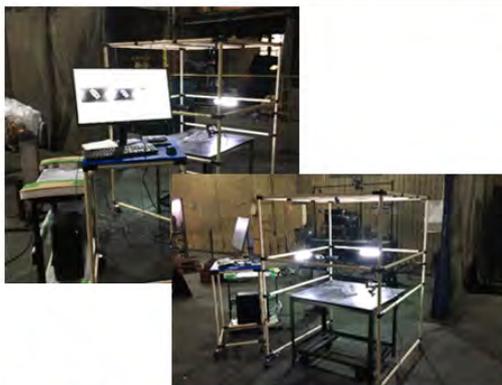
AIによる表面欠陥検出システム実証用検査台(鑄造工場)

鑄造現場での実用化確認を実施

鑄造工場検査場での
検査装置設置と機能検証を実施

AIを活用した鋳造品検査システムの有用性を実証するため、検査品撮影装置及びAI解析用パソコンを設置し有用性を確認した。バリや砂噛みなど欠陥種類別の学習や、ネジ穴等の欠陥ではない形状の学習により、AIの欠陥判定精度向上を実現した。

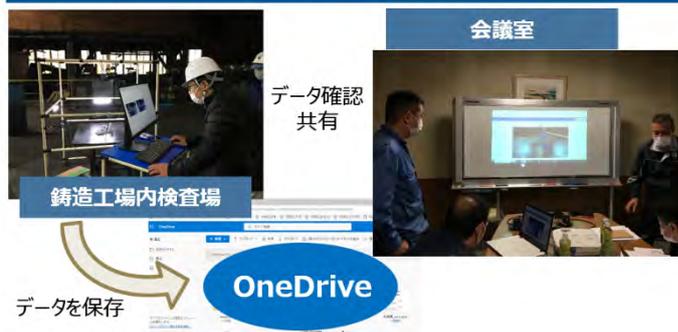
遠隔地で判定内容を確認 (OneDriveによる共有)

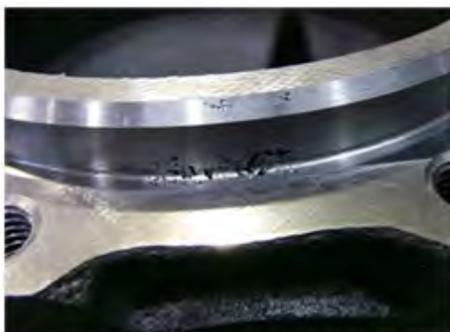
AI活用鑄造品表面欠陥検査システム

検出前 ファイル名: test04.jpg

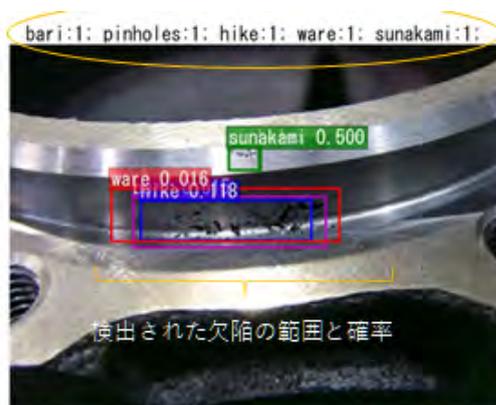
検出後 ファイル名: test04_Recog.jpg

(A Iによる鑄造品表面欠陥及び欠陥種別判定例)
「割れ」を赤枠で、「引け巣」を青枠で、「砂カミ」を緑枠で示している。

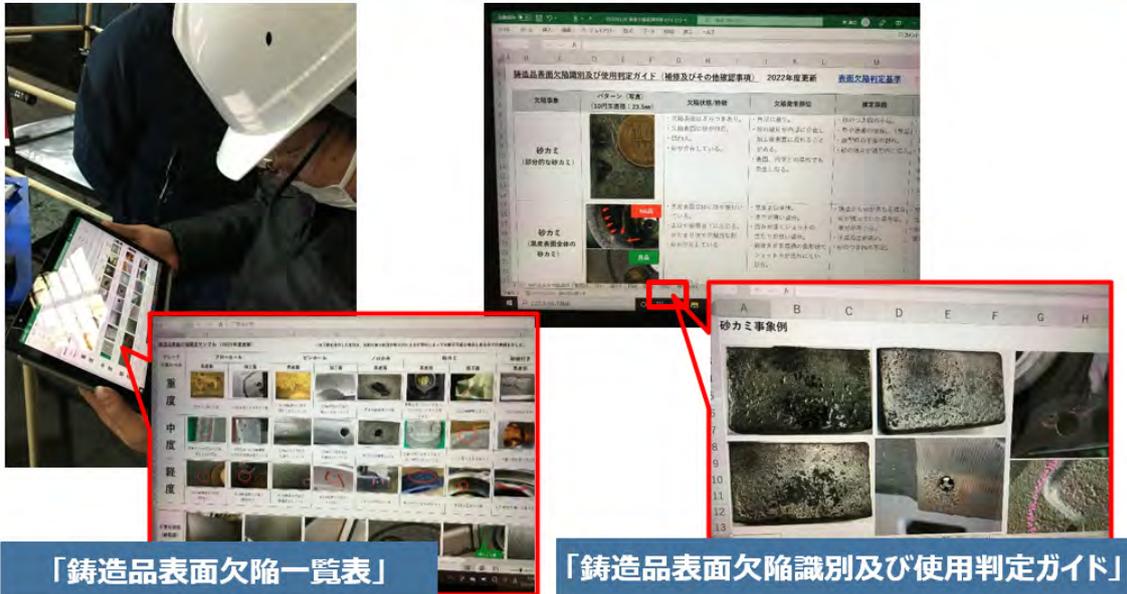
タブレット使用状況について有用性を確認

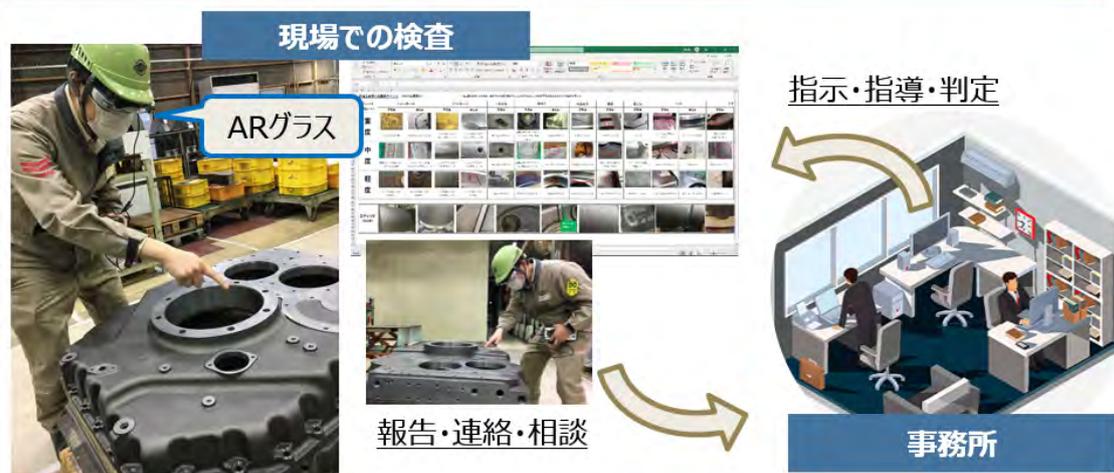
ARグラスの現場活用について

ARグラスの活用例

- ・ARグラス両眼で Windows 画面を見ながら視野の下半分で現品検査を実施
- ・ARグラス付属のカメラ機能を使用すれば、画像を事務所でも同時に確認可能

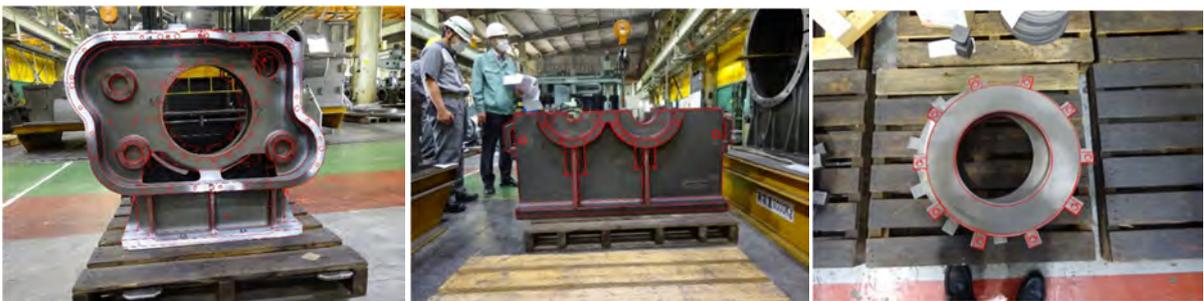
- ・ 各形状検査例

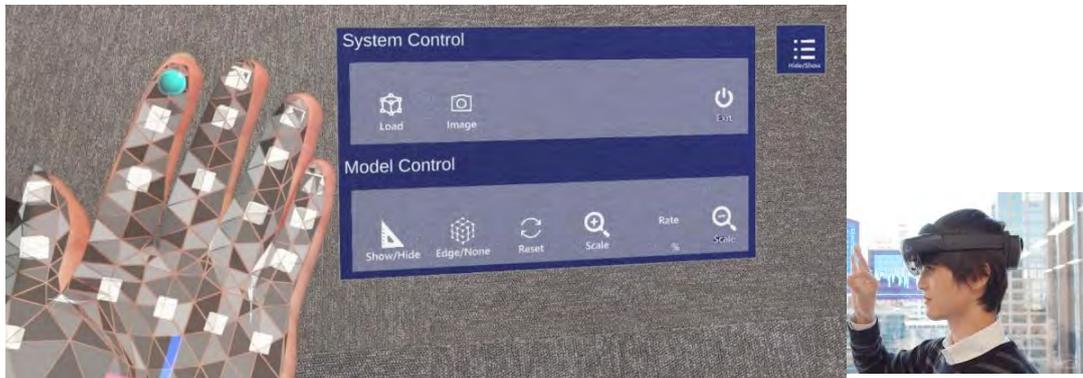
MR グラス形状検査例

- MR グラス（Mixed Reality、Microsoft ホロレンズ 2 を使用）を用い 3D モデルを実物に重ね合わせて確認

- MR グラス操作状況

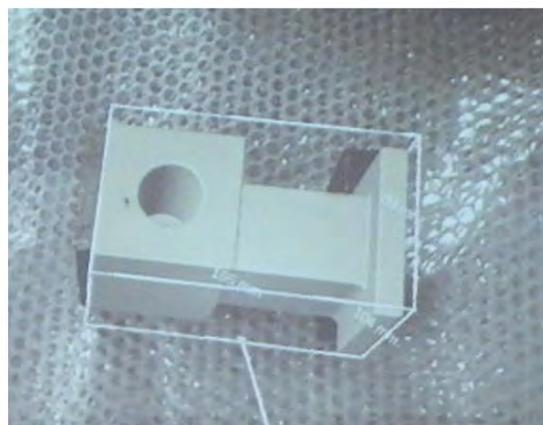
- 同ソリッドデータとの比較

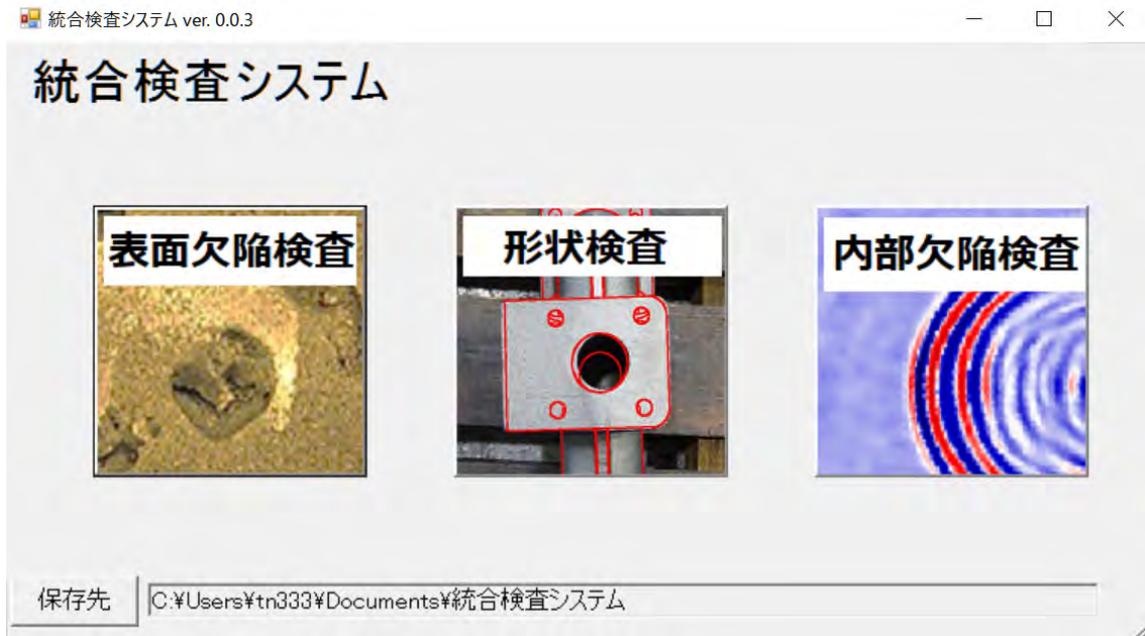
統合検査システムメニュー画面

- ・ 統合検査システム トップページ

タブレット上の統合化アプリケーションに、表面欠陥検査、形状検査、内部欠陥検査データと呼び出すメニューを設け、各検査で必要な写真や図面データの呼出し、現品写真撮影、検査メモ作成、ファイル登録を簡単に実施できるシステムを作成した。

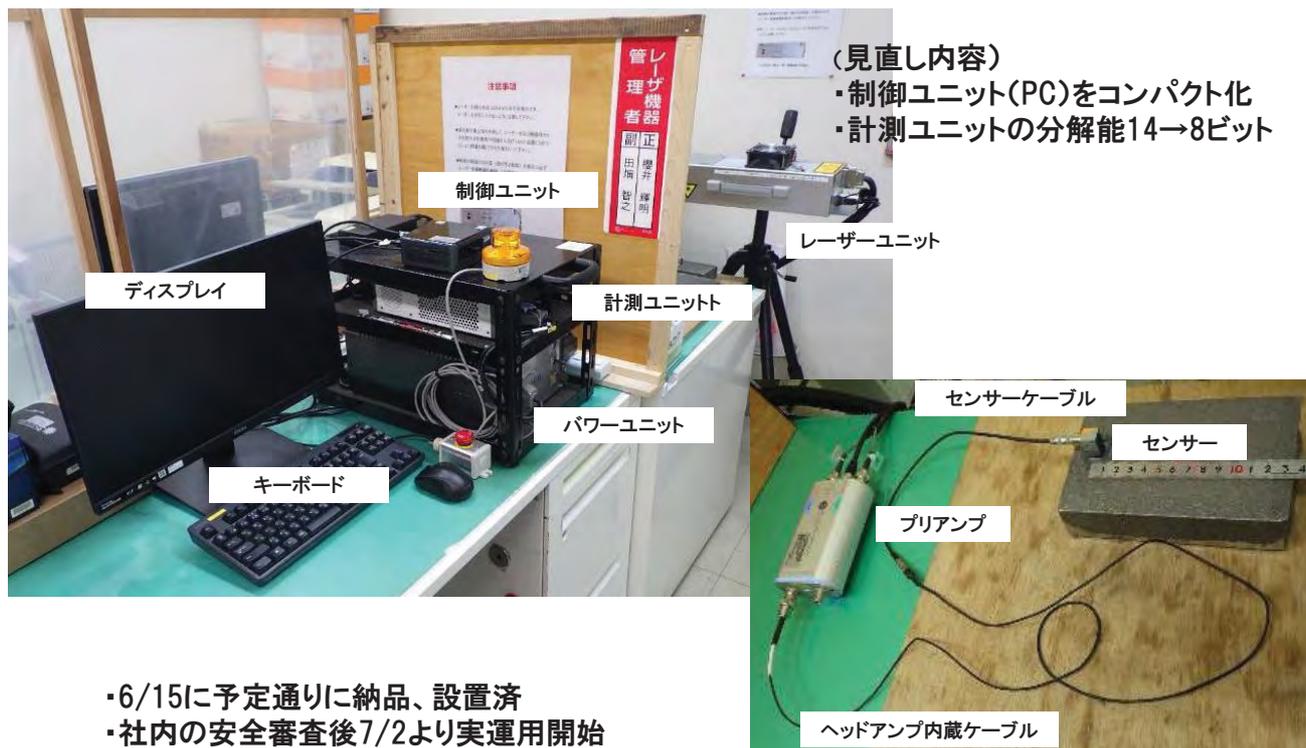
(見直し内容)
 ・制御ユニット(PC)をコンパクト化
 ・計測ユニットの分解能14→8ビット

- ・6/15に予定通りに納品、設置済
- ・社内の安全審査後7/2より実運用開始

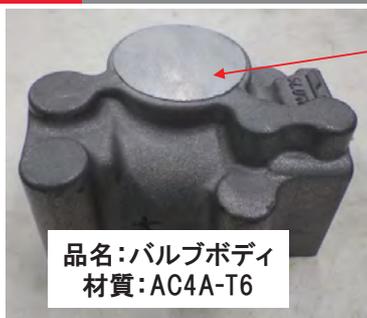
3. バルブボディの評価

上面に欠陥が出易い

- 1) NO.3のX線CTの結果との照合では、一致すると思われる欠陥があるものの、画像が不鮮明で波紋も数多く評価難しい。
- 2) 正規加工のサグリ面に現出した欠陥の深さについては、NO.6はほぼ一致、NO.8は深めの計算結果。
- 3) ピッチ数(レーザの打点数)を減らすことで大きい波紋のみ表示できないか確認するも変化なし。
- 4) 欠陥の数が多い場合は、欠陥位置(ガイドビーム)を重ね合わせできる機能あり、今後活用を図る。

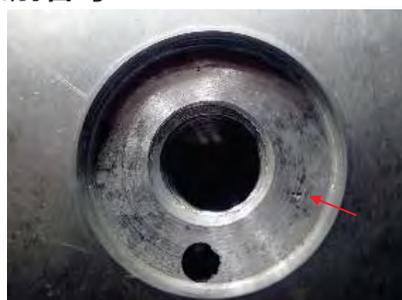
識別番号:NO.6

正規加工による評価

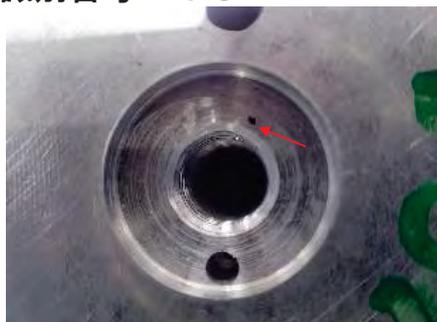
識別番号:NO.8

ザグリ深さ:約4.5mm

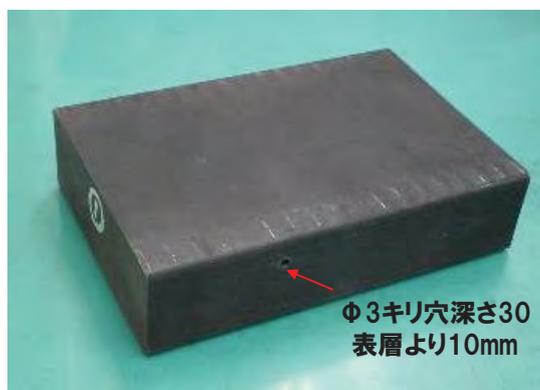
試験体①(FC250/デンスバー)

欠陥位置、欠陥深さの検証および検査手法の確立を図るため、キリ穴をあけた模擬欠陥TPを製作

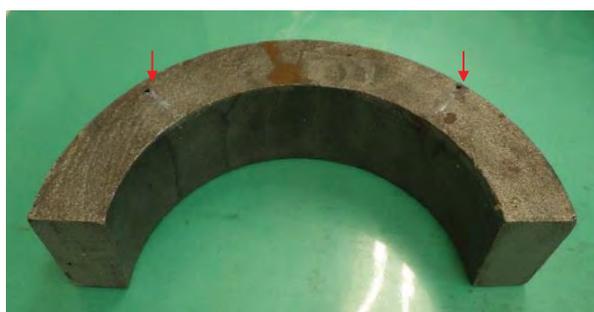
試験体③(FCD500)

Φ3キリ穴深さ30mm
外周より10mm

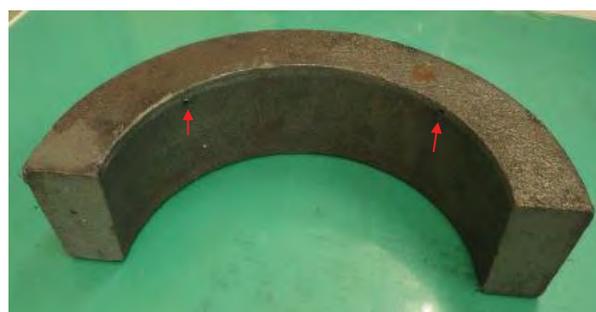
試験体⑤(FC250)

Φ3キリ穴深さ30mm
外周より5mm

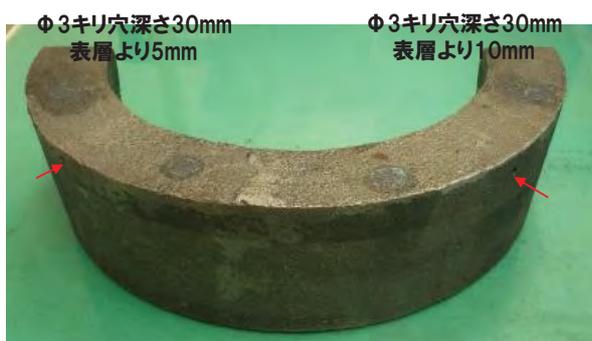
試験体④(FCD500)

Φ3キリ穴深さ30mm
表層より10mm

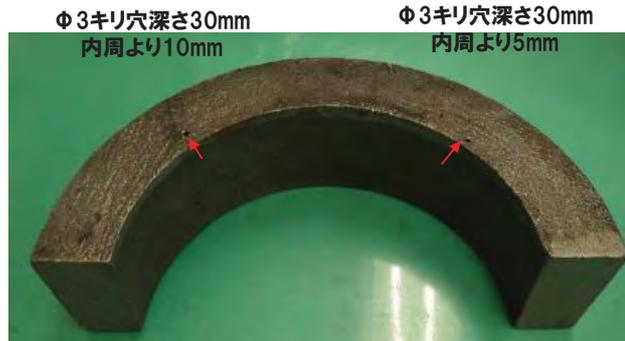
試験体⑥(FC250)

Φ3キリ穴深さ30mm
表層より5mm

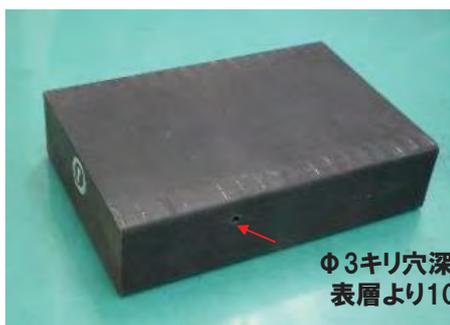
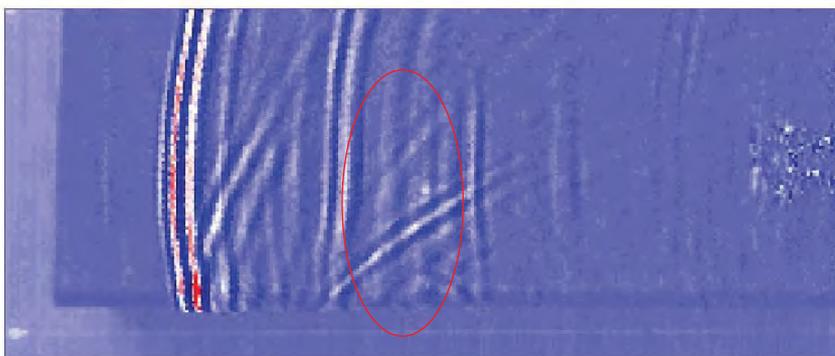
試験体①(FC250/デンスバー)

Φ3キリ穴深さ30
表層より10mm

欠陥の深さ(mm)

正解	10
波紋	(13.4)

- 1)砂型鑄造のFC250においては、エコーが不鮮明でありカーボンによる減衰が大きいことが原因と考える。
(対応:出力アップ、センサー位置を近くするなど)
- 2)曲面の場合、前進波の距離が長くなることから、エコーの発生が前進波到達と同時になることから、計算方法の改善が必要。
- 3)反射波のスクリーニングの方法として、欠陥なしの動画との比較が有効と考える。
- 4)スラストメタルについては、垂直センサーでゲートをかけることで剥離の検出が可能であるが、剥離以外も検出してしまい、剥離のみの検出は難しい。

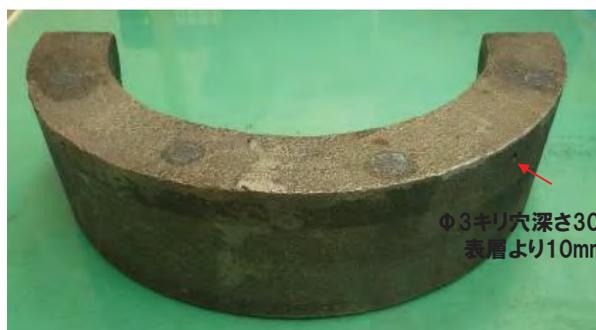
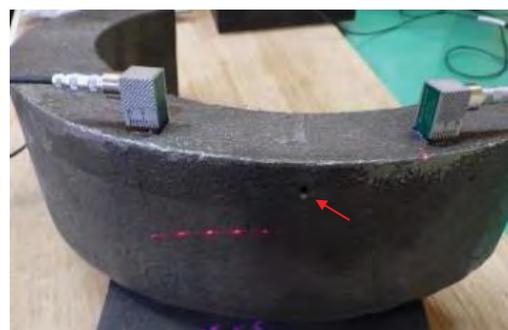
試験体④(FCD500)

Φ3キリ穴深さ30mm
表層より10mm

センサー
左:2MHz 70度 右:1MHz 70度

欠陥の深さ(mm)

正解	10
波紋	(5.8)

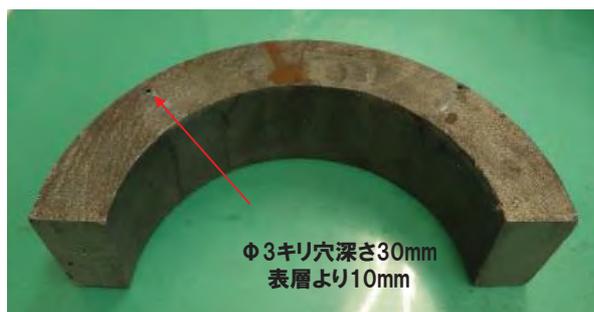
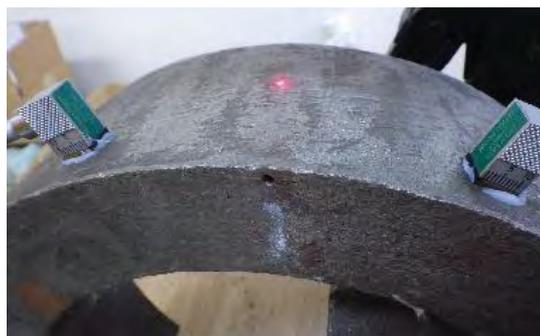
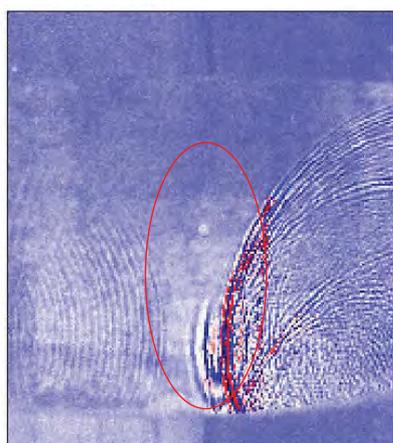
試験体③(FCD500)

センサー
左:1MHz 70度 右:2MHz 70度

欠陥の深さ(mm)

正解	10
波紋	(0?)

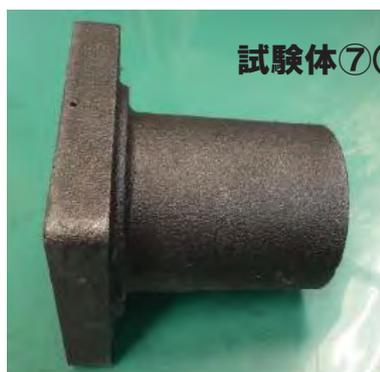
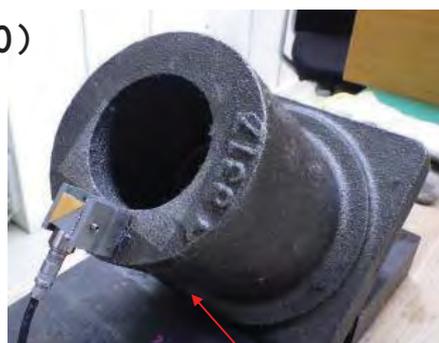
Φ3キリ穴深さ12mm
先端鑄穴まで約10mm

キリ穴位置に波紋確認

測定日時	12/12 13:58
センサー	1MHz 45度

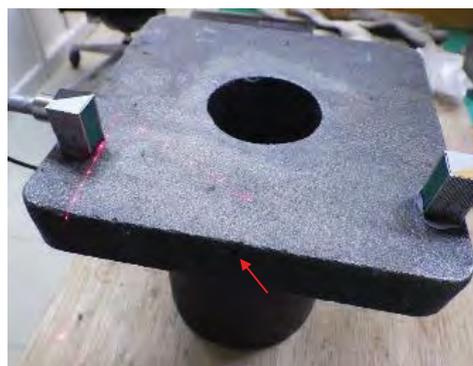
欠陥の深さ(mm)

正解	10
波紋	(18.4)

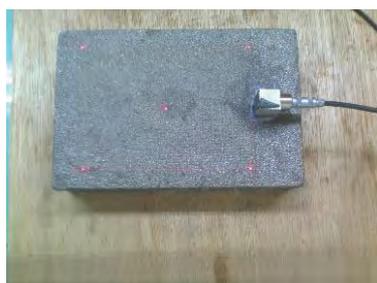
試験体⑩(FCD450)

Φ3キリ穴深さ25mm
表面まで約10mm

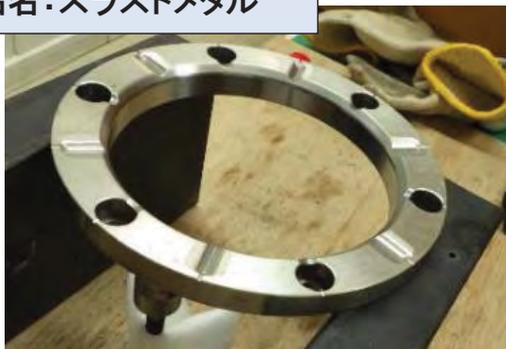
部品名:スラストメタル

全体が赤くなり剥離部検出不可
つくばテクノロジーに検証依頼

測定日時	11/29 16:44
センサー	5MHz 垂直

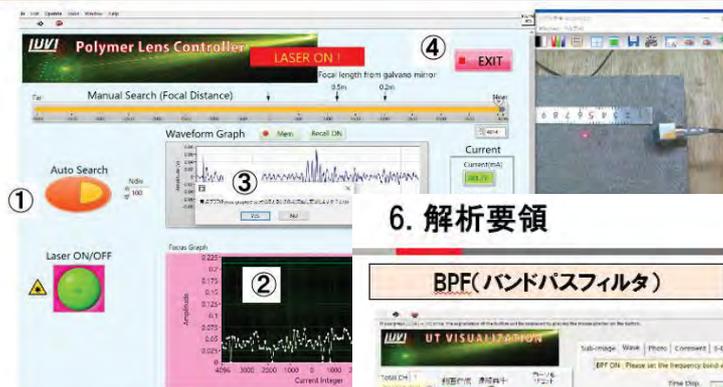
3. 計測要領

- ①のAuto Searchを押す
 - ②の線図が作画され、山が高い位
 - ③のYESを押して焦点位置を決め、(手で焦点位置を変えることも可)
 - ④のEXITを押す
- 山の頂上が平らになる場合は、前

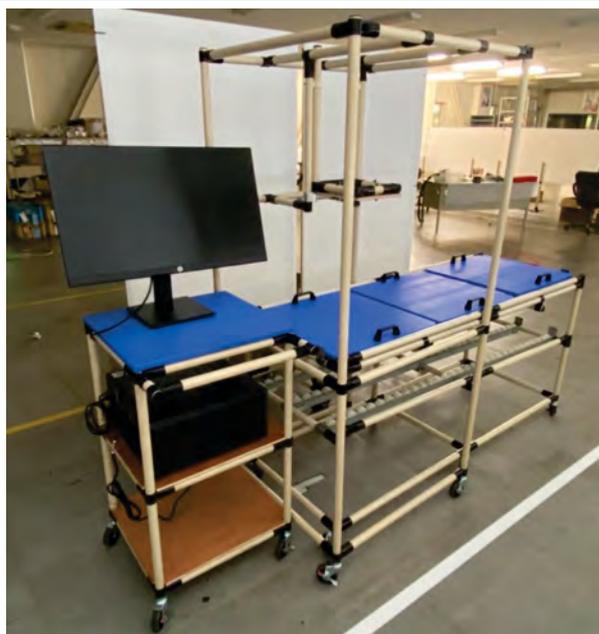
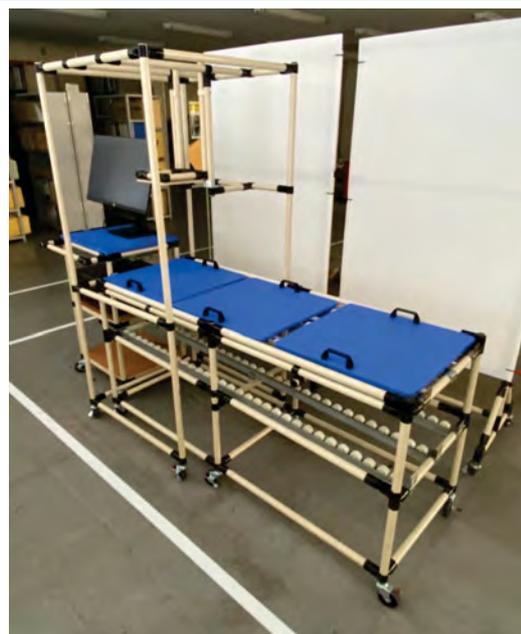
2022年度 実証用検査台製作完了（9月完了）

実証用検査台が完成した。次月以降に鋳造品の欠陥を撮影しAI判定システムへ送信し、今後実証を重ね実用化に向け進める。

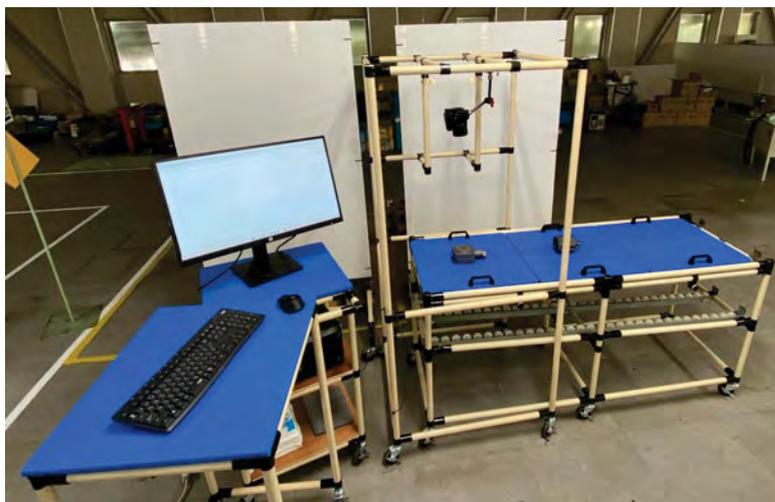
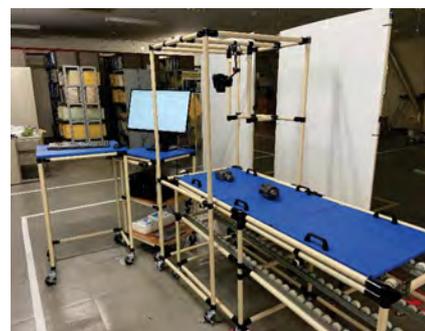
2022年度 実証用検査台の各種設定（10月～）

【実証用検査台準備】

- ・PCネットワークの設定
- ・撮影用カメラのセット（1台セッティング試行）
- ・AI画像判定アプリの設定

【課題】

- ・カメラの画像出力をタイムリーにPCアプリへ行う
- ・適正な台数の設置 ・カメラのスペックの再検討

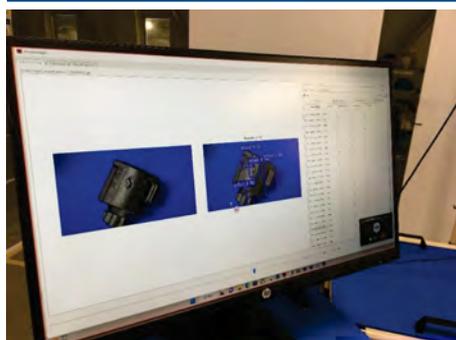
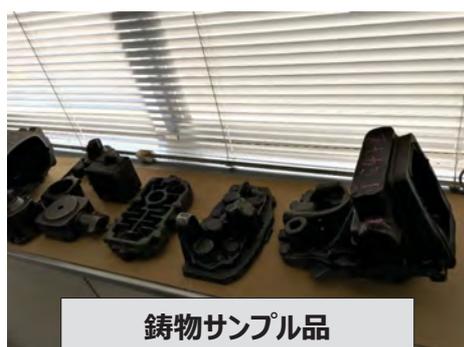
2022年度 AI画像認識判定トライ

【AI画像認識判定】

トライの結果、欠陥を認識できる
が、健全な部分をまだ欠陥と認識
してしまう。判定閾値を操作すれば
欠陥のみの認識が可能となる。

1. 欠陥の読み取りがまだ弱い→AIの学習を重ね精度を上げていく必要がある。
2. 検査の装置を具体的にどのように？数多く検査を行う場合熟練者だけでなく新人でも検査できるようにしたい。素人でもできる。検査場へ設置する。自動化できればさらに良い。
3. シャッターを切る制御しているプログラムとアナログデジカメ5秒毎にシャッターを切る仕組みは？アプリ内でシャッターを切るタイミングを調整できる。接続はUSBで行う。カメラ側で設定するのではない。ビデオカメラのような状態である。
4. 照明の当て方や照度に問題がある。複雑な形状で影がでやすい。カメラの位置を変えないといけない。決まった位置をどのように設定していくのか？
→ある程度絞った欠陥に対して、距離とか位置の重要部位を狙った方法で標準化していこうと考えている。
カメラの台数を増やして、確立を上げる。
カメラを動かしてはどうか？
5. 連続画像ではないので、カメラを動かすのは難しいと思う。
バーコードを探するようなカメラは真っ赤なライトを四方から当てる。
蛍光灯の様な長いライトを四方から当てれば、全体を明るくでき、良い画像を撮影できると思う。
カメラを動かすのは意味がないような気がする。
6. 学習の仕方について、毎日行わないといけない。学習させる仕組みがシステムに反映させるのはどうするのか？
7. バリ等の仕上げをした状態で検査できるようにすべき。加工部分はバリ仕上げが粗い状態である。
8. アノテーションは人力に頼るしかない。海技研がやり易いシステムを作ったのでこれから業界全体で蓄積させていく必要がある。
9. 毎日の作業の中で欠陥情報が上がってくるようにすれば良い。
10. 業界でどれぐらいの賛同を得ることができるか。
11. まずは委員会の中で各社から提供頂いた写真からAI学習に取り組む。
12. 今後の予定としては、学習を重ねていくことと撮影画像が正確に判定できるよう検証を重ねていく必要がある。

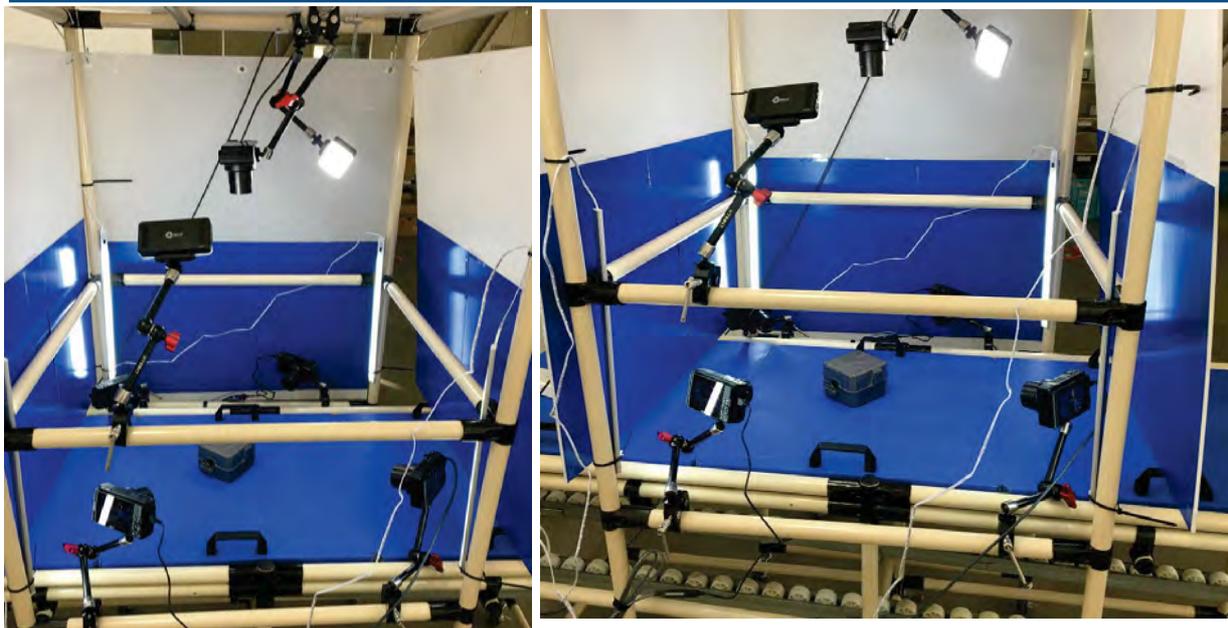
照明及び周囲の配色を変更

- ・周囲の配色をブルーに変更（ブルーの画用紙を貼り付け）
- ・照度も不安定だったので四方向にバーライトを縦方向に追加設置した。

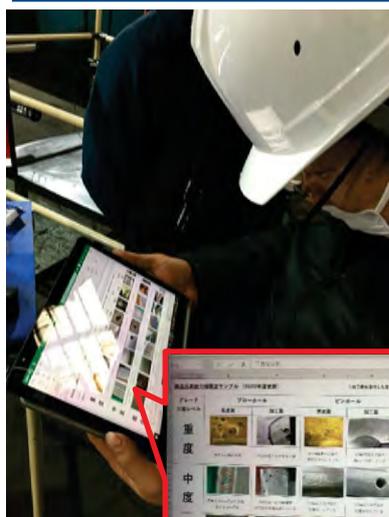
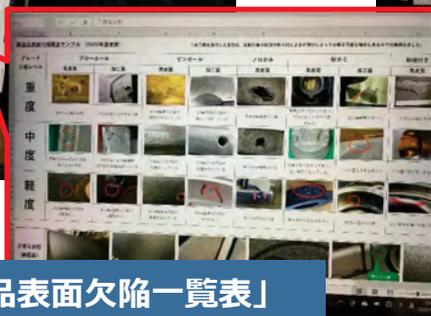
タブレット使用状況について有用性を確認

「鑄造品表面欠陥一覧表」

「鑄造品表面欠陥一覧表」及び「鑄造品表面欠陥識別及び使用判定ガイド」は、新人作業者の使用に役立つという貴重な意見があり、検査現場で有用性があると判断できる。

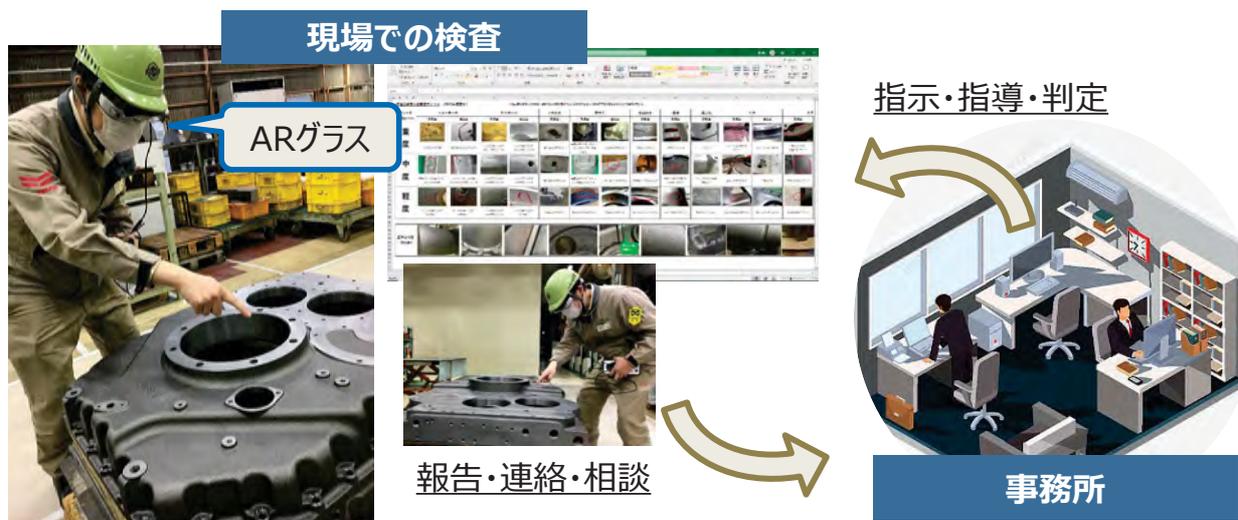
ARグラスの現場活用について

鑄造工場の新人検査員がARグラスを使用することにより、大量の書類やファイルを持ち出すことなく、ハンズフリーの状態での表面欠陥を含む様々な情報を確認しながら検査実務に着手が可能となる。また、ARグラスにはカメラが搭載されているので、検査員が実際に目にする視線の画像をWEB上のTeamsを繋ぐことにより、事務所に控えている熟練者或いは上司にタイムリーに状況を伝達することが可能となり、適切なアドバイスを聞きながら検査業務が実施できる。
