# 小型船舶の浸水事故防止 ハンドブック

令和 5 年 12 月  
公益財団法人  
海難審判・船舶事故調査協会

## 1. はじめに

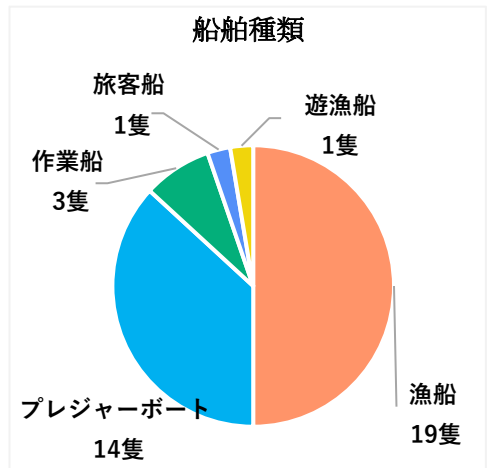
小型船舶の浸水関連事故38件の発生状況を、船舶種類でみると、漁船19隻、プレジャーボート14隻、作業船3隻、遊漁船1隻、旅客船1隻となっています。漁船とプレジャーボートで約87パーセントを占めています。
