特別養護老人ホーム新地ホーム浴室等改修工事

改修のポイント

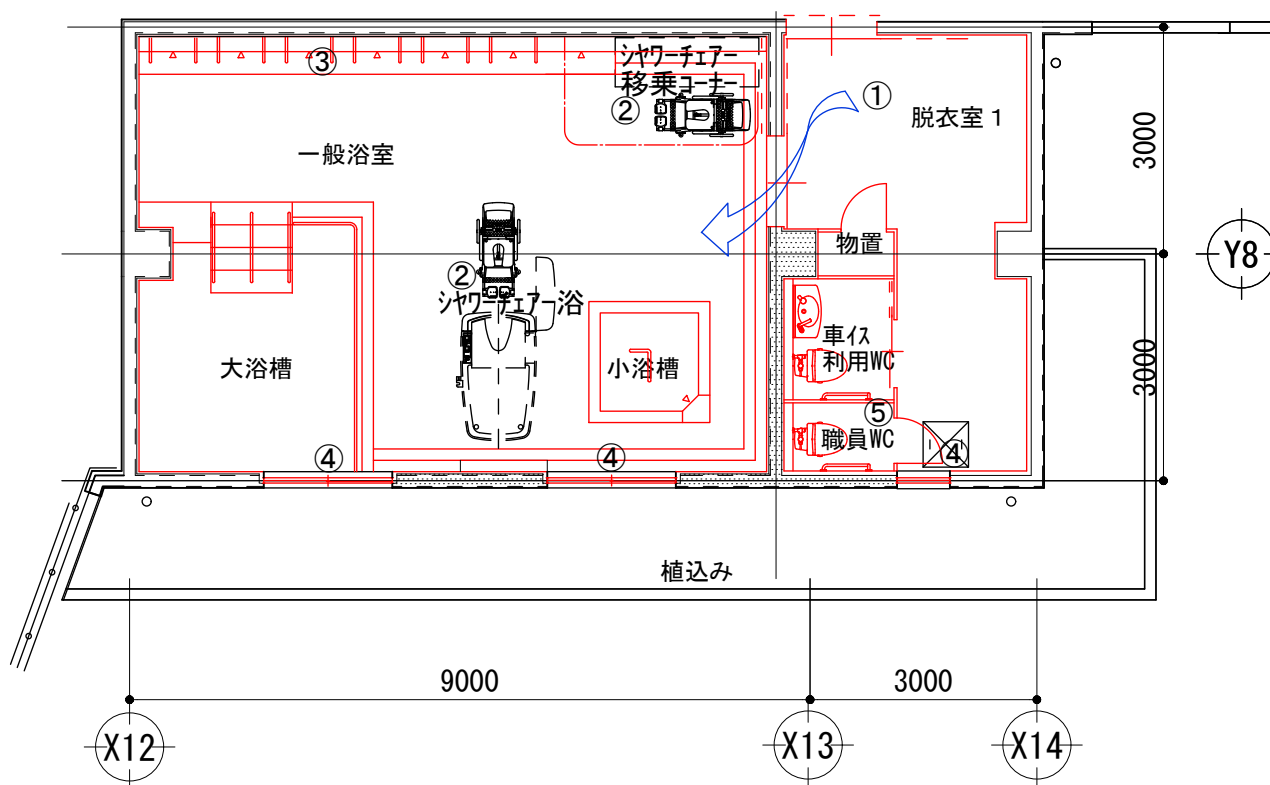
- ①浴室内の換気が悪く、脱衣室内にも湯気が逆流している状態を脱衣室天井内に外気取入れ冷暖房機を設置し、冬でも暖かい新鮮空気が浴室内に吸気される事で、湯気が溜まりにくい換気方式を採用しています。

- ②シャワーチェア浴とシャワーチェア移乗コーナーを設ける事で、入居者の入浴を効率良く行えます。
- ③洗い場部分の洗い台とボトルを置くスペースを分け、水栓やカガミ・テスリを使いやすい位置にすることで、利用しやすい洗い場としています。
- ④脱衣室と浴室の窓ガラスをシングルガラスからペアガラスにする事で、外気温の影響を緩和し、結露しにくい窓にしています。
- ⑤脱衣室に職員用トイレを追加する事で、職員トイレの少ない分を緩和します。
