博多湾の海岸ごみはどこからやってくるのか

地域看板の漂着から見える都市ごみの漏出

九州大学大学院
工学研究院附属環境工学研究教育センター
テクニカルスタッフ 木下 英生

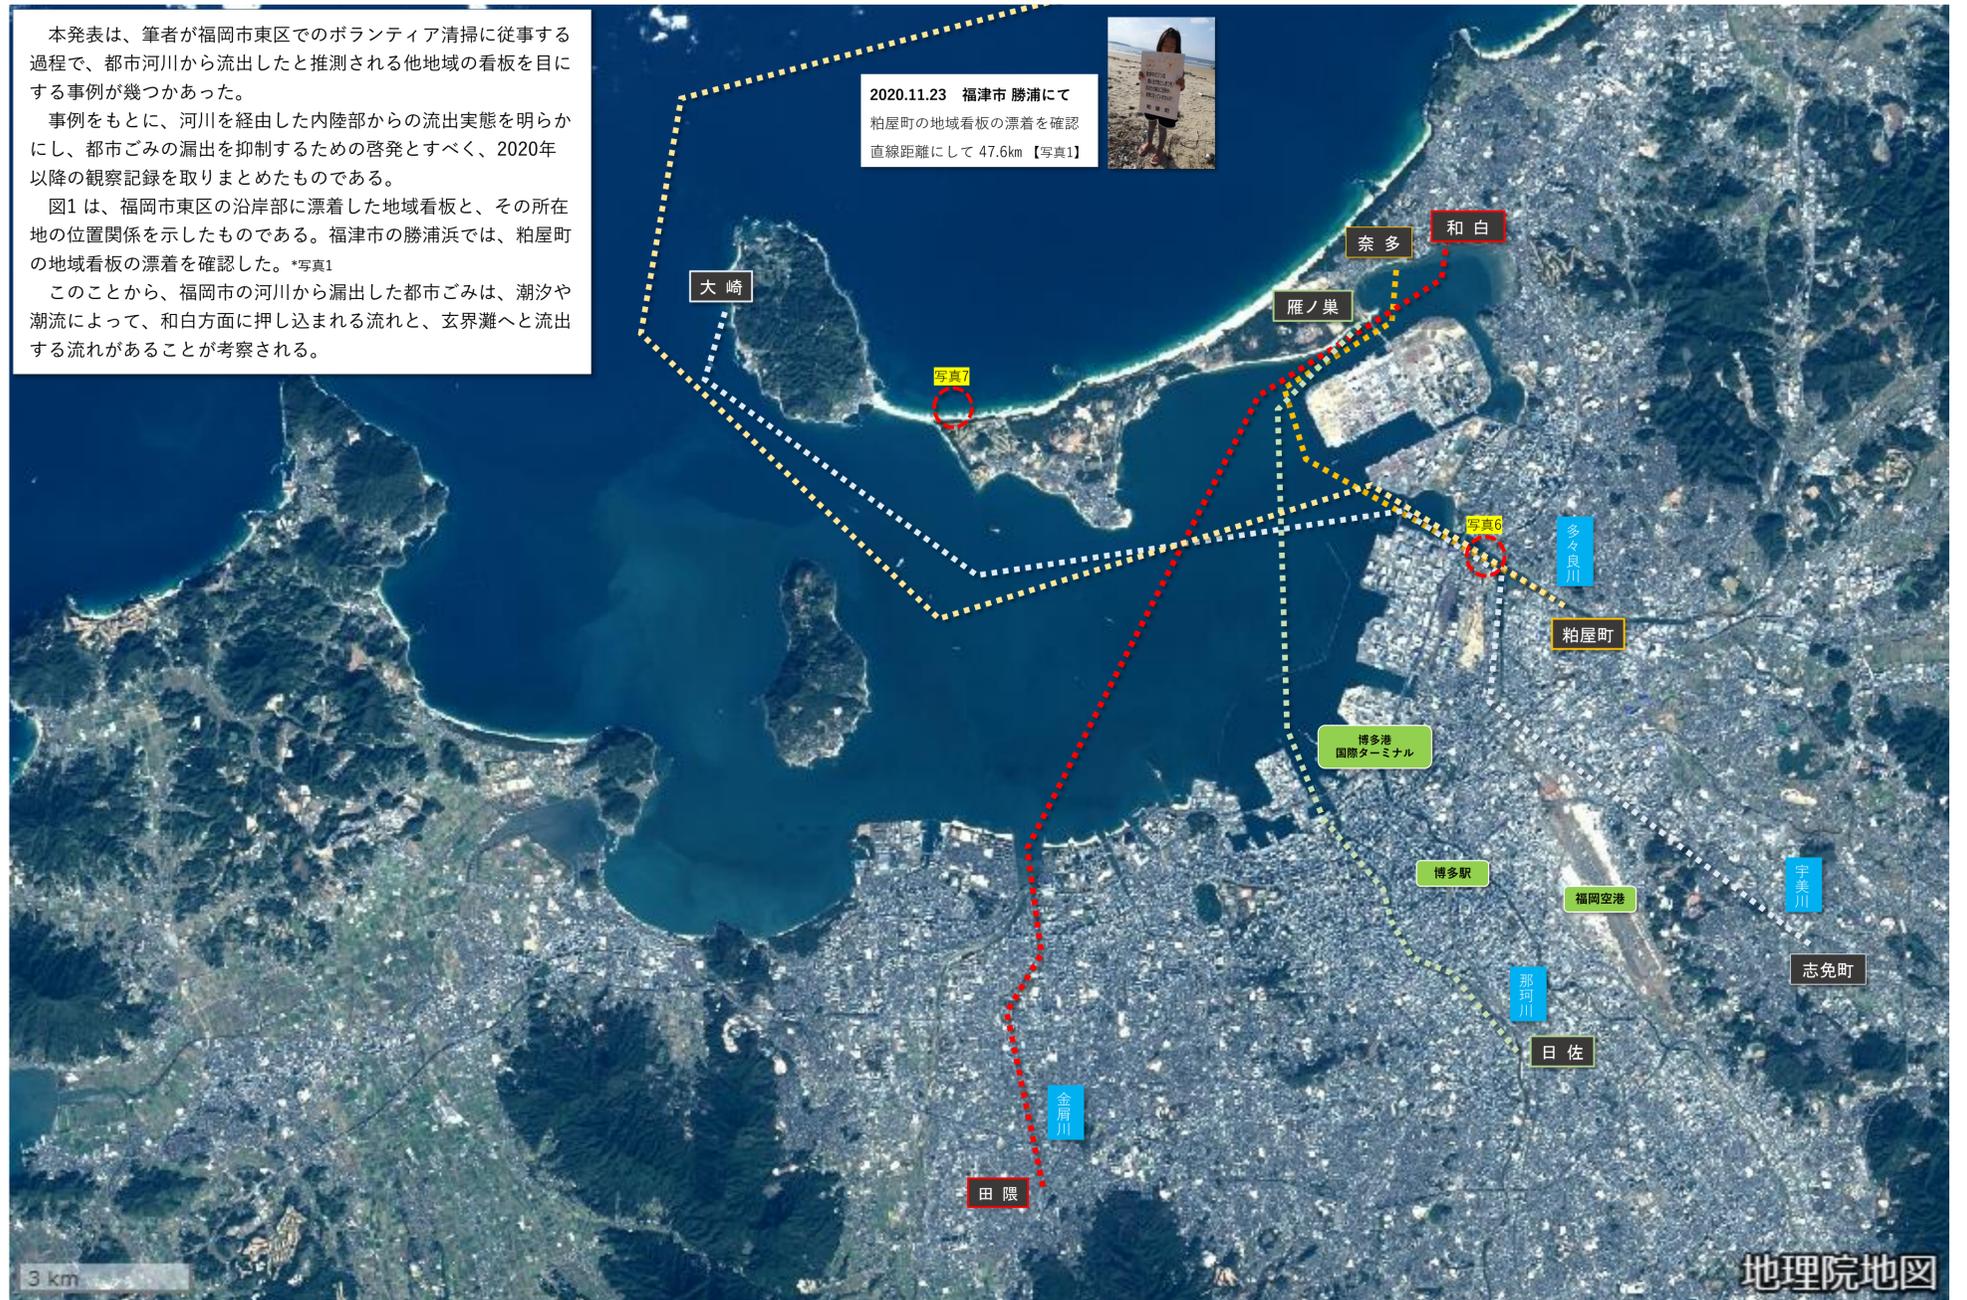
福岡市東区の沿岸部に漂着した地域看板と所在地の位置関係【図1】

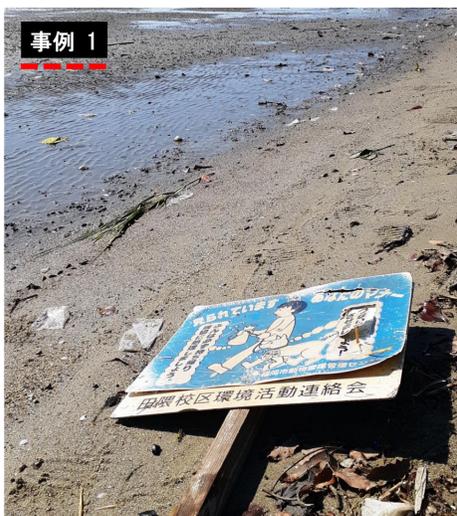
事例 1
2021.05.22 福岡市東区 和自にて【写真2】
室見川河口より5.5km上流の早良区田隈より流出。金屑川を經由し博多湾へ流れ出た後に海の中道大橋をくぐり和自干潟へ漂着。

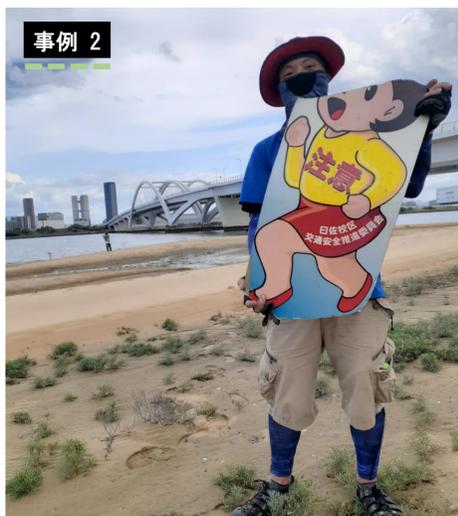
事例 2
2021.07.25 福岡市東区 雁ノ巣にて【写真3】
那珂川河口より8.5km上流の南区日佐より流出。那珂川を經由し博多湾へ流れ出た後に海の中道大橋をくぐり雁ノ巣レクリエーションセンター付近の海岸に漂着。

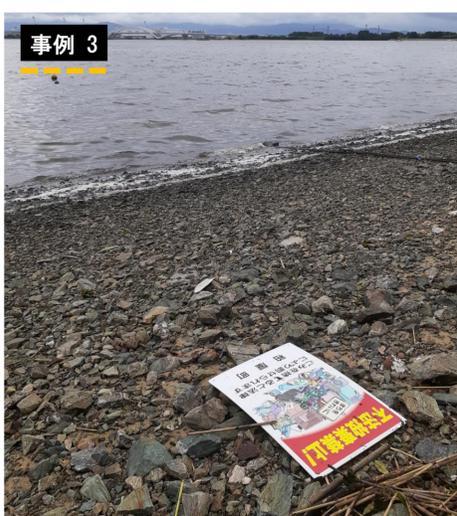
事例 3
2021.08.22 福岡市東区 奈多にて【写真4】
多々良川河口より4.2km上流の粕屋町より流出。多々良川を經由し博多湾へ流れ出た後に海の中道大橋をくぐり奈多の博多湾側に漂着。

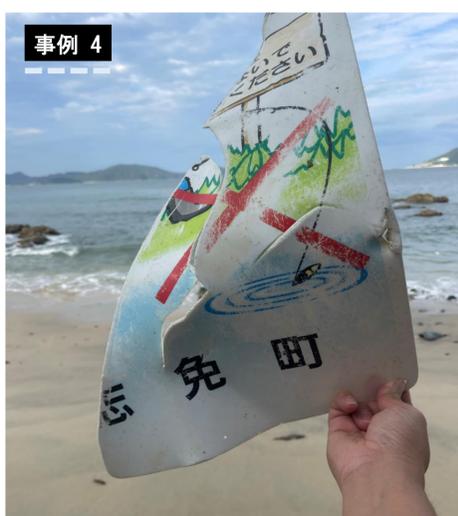
事例 4
2023.10.06 福岡市東区 大崎(志賀島)にて【写真5】
多々良川河口より11.3km上流の志免町より流出。宇美川を經由し博多湾へ流れ出た後に能古島を横切り志賀島の大崎の海岸に漂着。

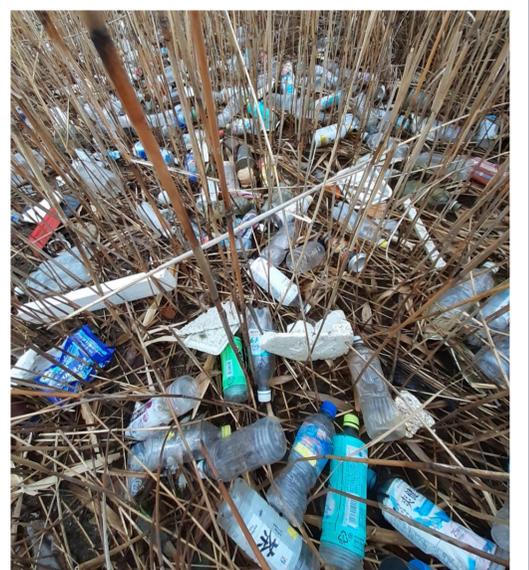
2021.01.24 福岡市東区 松崎 多々良川河口にて【写真6】

私たちが暮らす目線から河川を覗き込んでも川が多くのごみを運んでいると実感を持つことはあまりない。しかしその実態は目を覆いたくなるほどの悲惨な現実がある。右の「写真6」は、2021年1月に多々良川河口にて筆者が撮影したものである。一見自然豊かな河口干潟の葦原には数えきれないほどのペットボトルが堆積し、これを取り除いた下にはレジ袋や食品のパッケージ、空き缶、空き瓶がまるで地層のように幾重にも重なっている。河口干潟にとっては受難であるが、しかしまだ海洋流出を阻む救い手とも言える。しかし、大雨が降れば川の水位が上がり流れの勢いも増すため、これらは一気に博多湾へと流出する。また、多々良川に限らず、海へと流入する河川は、堰を跨がない限り海の潮汐の影響を受けるため、植生の妨げにより留まっていたプラスチックごみも、満潮時に浮遊を始め、干潮時にはあかも掃除機で吸い込まれるかのように海洋へと放出されてしまう。

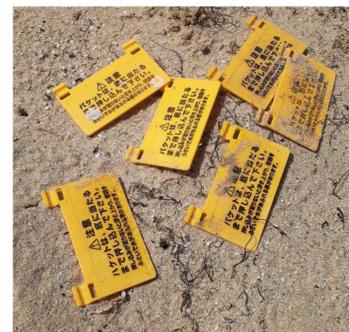
2021.01.24 海の中道海岸で拾った雨水枥バケツのプレート
W:65 H:42 D:2 (mm)【写真7】

これまで、都市から発生したごみが河川を經由して博多湾へと流出していることを述べてきた。しかし、流域のすぐ傍が発生源と断定はできない。右の「写真7」は福岡の沿岸部で頻りに拾うことができる漂着ごみのひとつである。この正体は、雨水枥に設置されたバケツに付属する注意書きのプレートである。*写真8
脱着を容易にするためか、許容量を超える雨水が流れ込んできたり、異物が流れ混んできた衝撃で簡単にプレートが外れてしまう構造になっている。プレートの大きさは、幅 65mm・高さ 42mm・厚み 2mmと決して小さなものではない。このもの自体が自然界に流出することも問題ではあるが、私たちの暮らしの足元にある雨水路は、やがて海へと流れ出す通路になっていることがこの漂着ごみから推測することができる。これらが悶えることなく雨水路を通過できてしまうのならば、これ以下のサイズのごみも同じく雨水路をたどり海洋流出していると考察される。
